LEVANTAMIENTO ESTRATÉGICO PARA LA ADECUACIÓN, MEJORAMIENTO
Y SUSTITUCIÓN DE LA INFRAESTRUCTURA EDUCATIVA DE LA INSTITUCIÓN
EDUCATIVA 1182 EL BOSQUE, SAN JUAN DE LURIGANCHO, LIMA, 2023

Tesis para optar el Título Profesional de Ingeniero Civil

Ubaldo Flores, David Eder

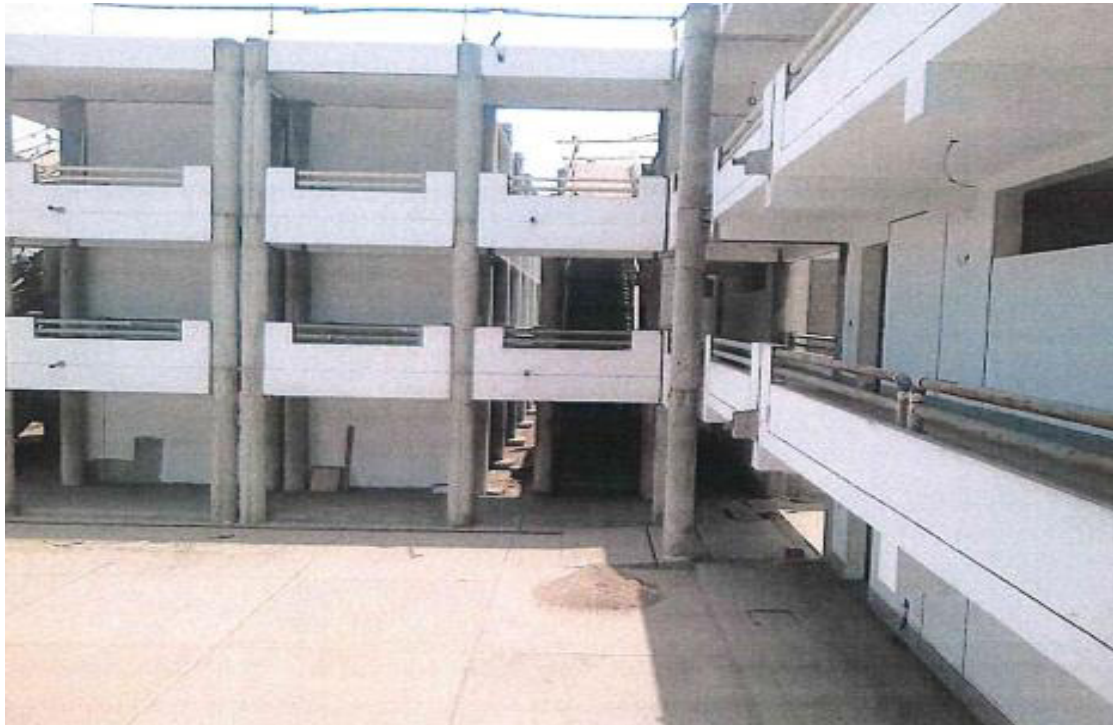
Figura 13.

Vista interior de las construcciones abandonadas

Asimismo, los trabajos topográficos de campo se observaron que las construcciones están abandonadas, estando los alumnos estudiando en otras instituciones a rededor del distrito.

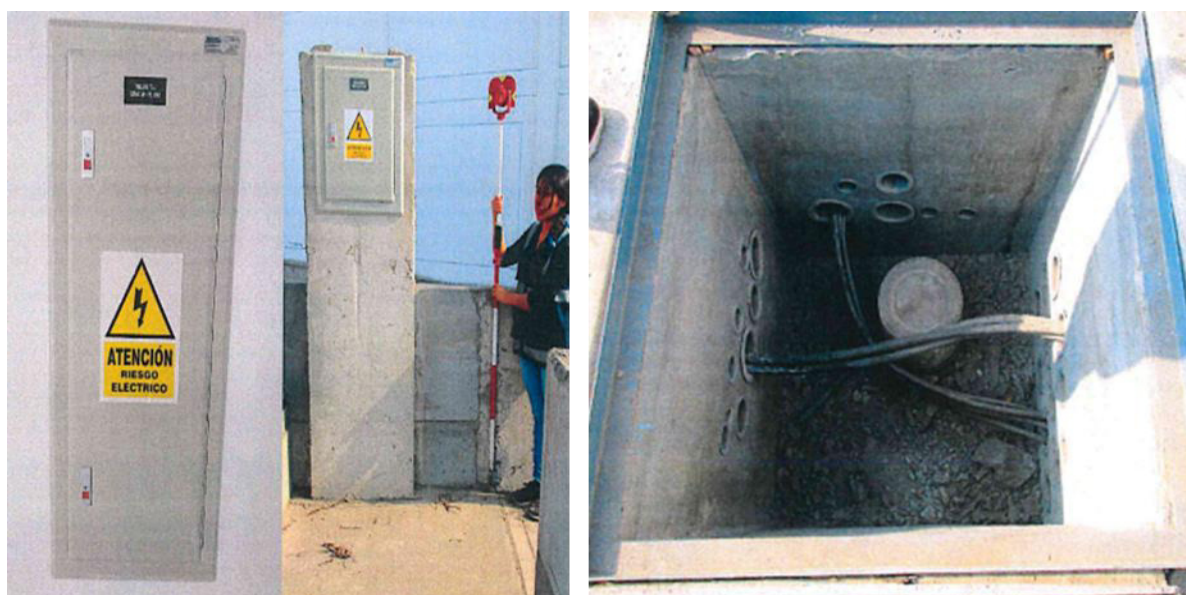
Figura 14.

Tablero y caja subterránea
