LOCALIZACIÓN GEOESPACIAL Y EVALUACIÓN ESTRUCTURAL DE VIVIENDAS
PARA PLANES DE PREVENCIÓN Y MITIGACIÓN DE DESASTRES POR
GEODINÁMICA EXTERNA EN EL ASENTAMIENTO HUMANO “EL VOLANTE”,
DISTRITO INDEPENDENCIA

Trabajo de suficiencia profesional para optar el título profesional de
Ingeniero Geógrafo

Gutierrez Medina, Esteban Ivan

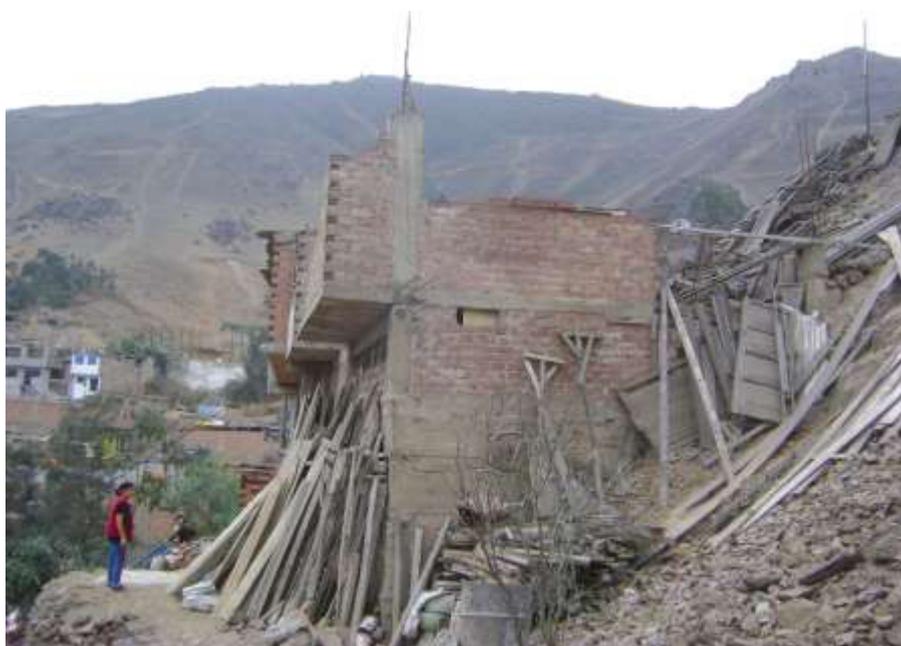
Vivienda ubicada en ladera con riesgo de derrumbe por deslizamiento

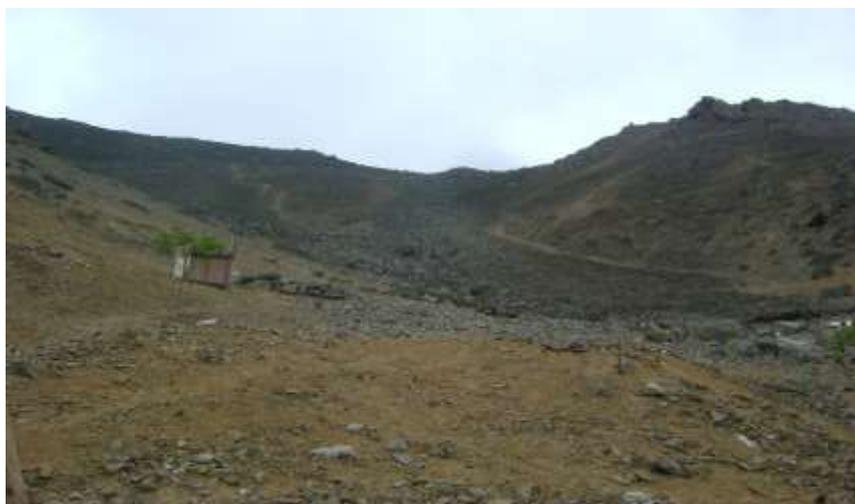
Presencia de detritos y material suelto

Nota. En esta foto se evidencia la presencia de material suelto en la quebrada afectando a las viviendas localizadas en la etapa III del A.H. “El Volante”.

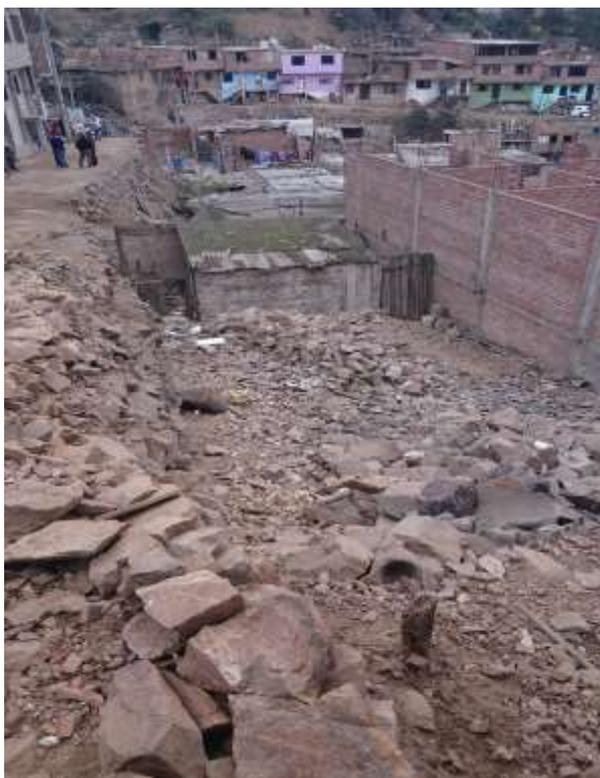
Figura 20

Rocas de desmonte depositadas en áreas adyacentes a las viviendas.

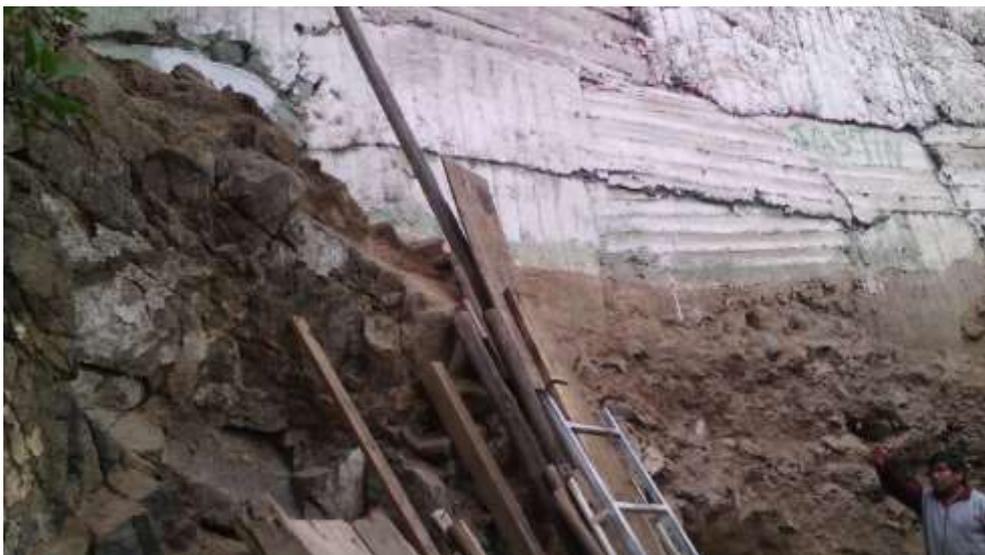
Muros de contención con ausencia de diseño de ingeniería

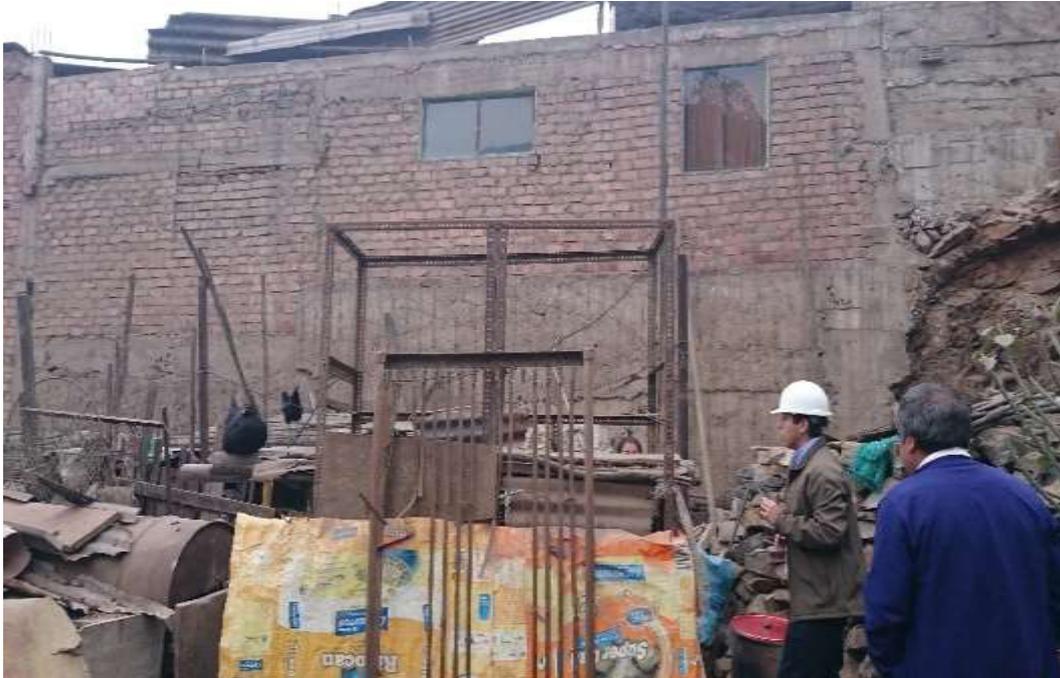
Figura 26

Materiales obstruyendo vías de evacuación

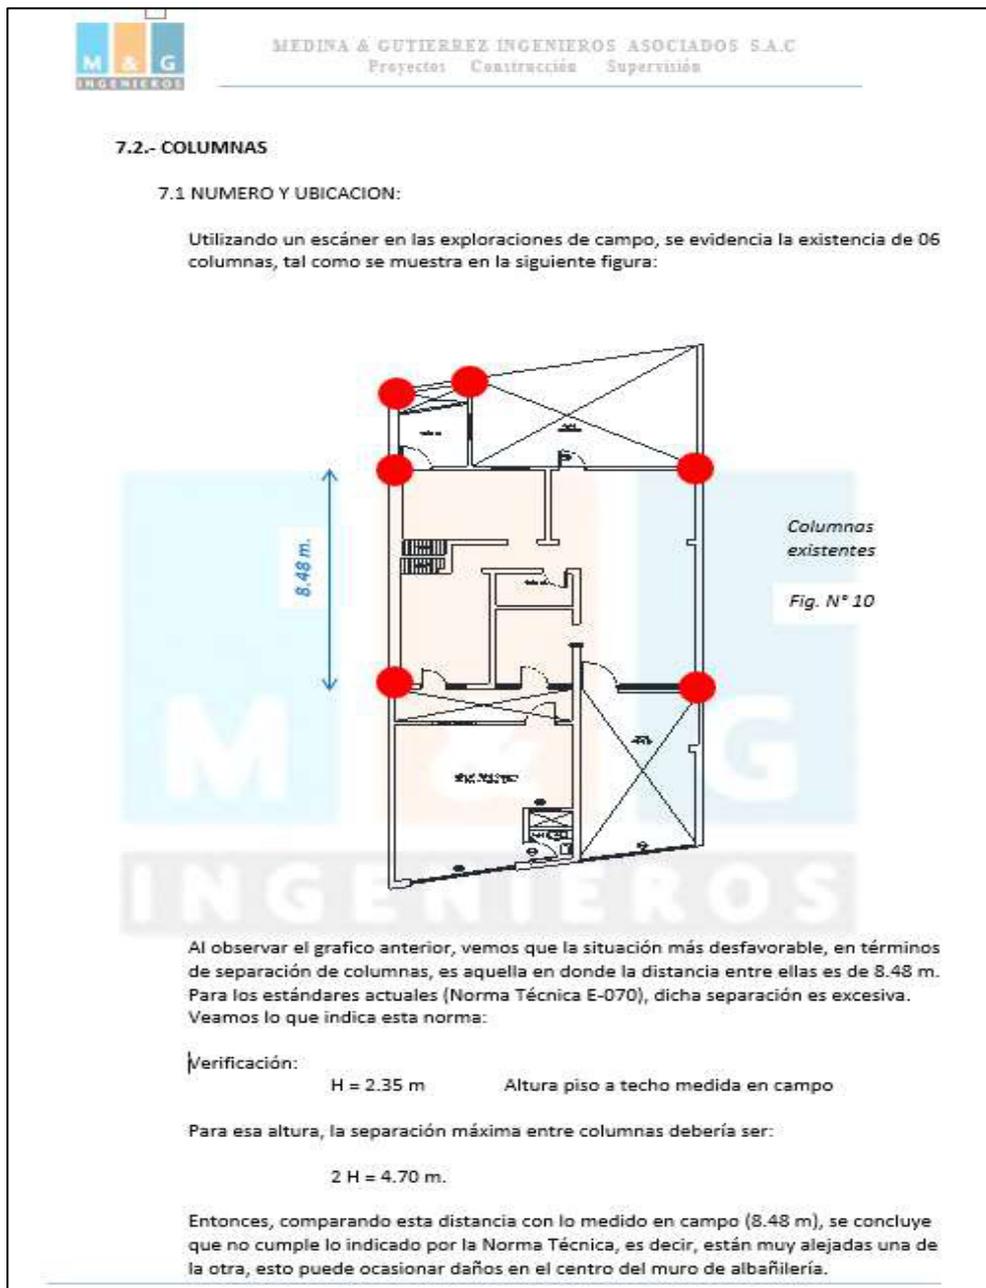
➤ Otro de los puntos técnicos considerados en el análisis estructural, hace referencia a las distancias existente entre los ejes de una columna a otra. Según el inciso b del Artículo 22, Capítulo 7 de la Norma E.070 del Reglamento Nacional de Edificaciones aprobado por el Decreto Supremo N° 011-2006-Vivienda en el año 2006, según se ve en la Figura 44, indica que la distancia máxima entre los ejes de dos columnas contiguas debe ser no mayor del doble de la altura del paño del muro estructural (ladrillos), de no cumplirse con esta normativa, aumenta el riesgo de aparición de grietas en el centro del muro estructural y no cumplir con su función. (Ver Figura 43).

Cálculo distancia máxima entre columnas

Nota. Informe de una de las viviendas evaluadas en donde se realiza el cálculo de distancia máxima entre columnas, se identifica que no cumple la norma.

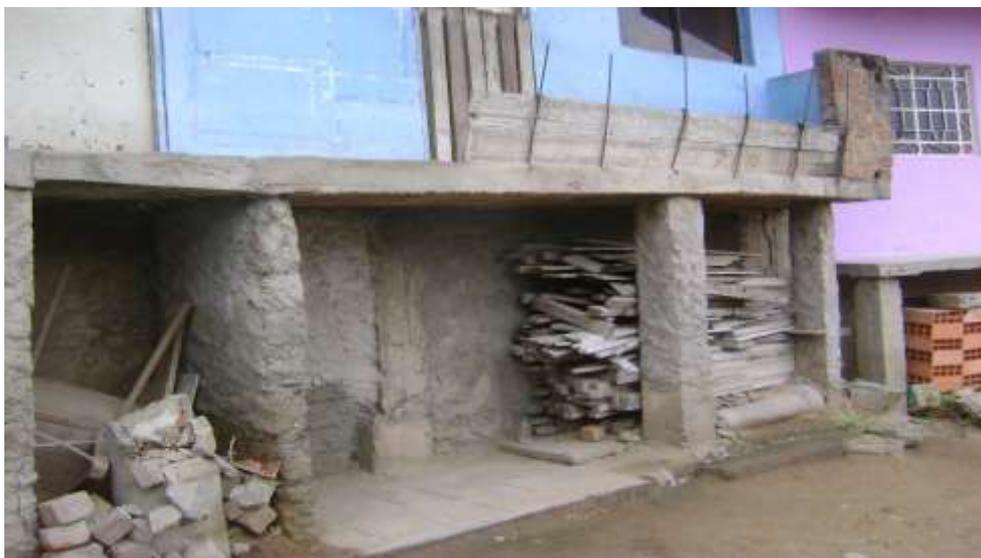
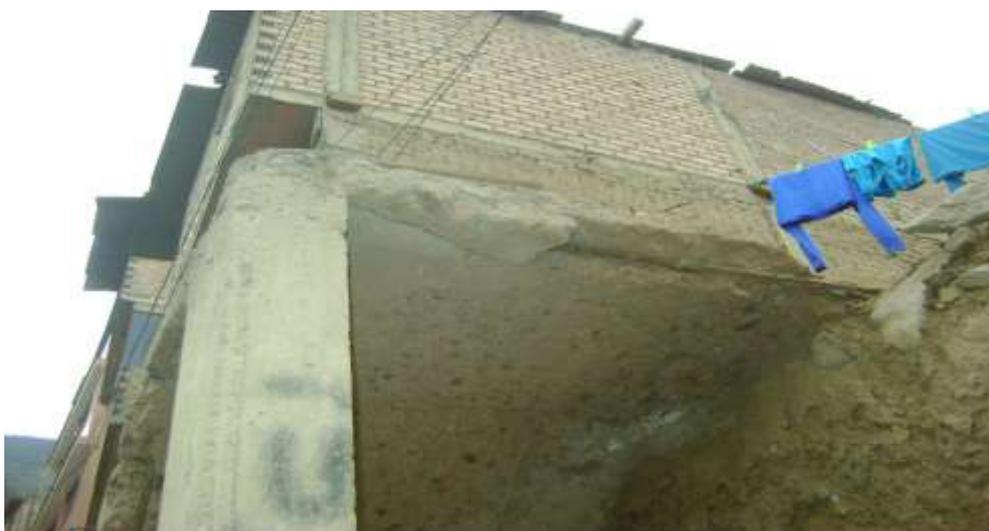
Deficiencias a la vista de viviendas y servicios públicos

Nota. En la primera fotografía se observan fierros expuestos en condiciones peligrosas. En la segunda foto, se observa un buzón de alcantarillado con grietas y fisuras. Por último, se logra ver en la vivienda daños en las vigas de soporte.

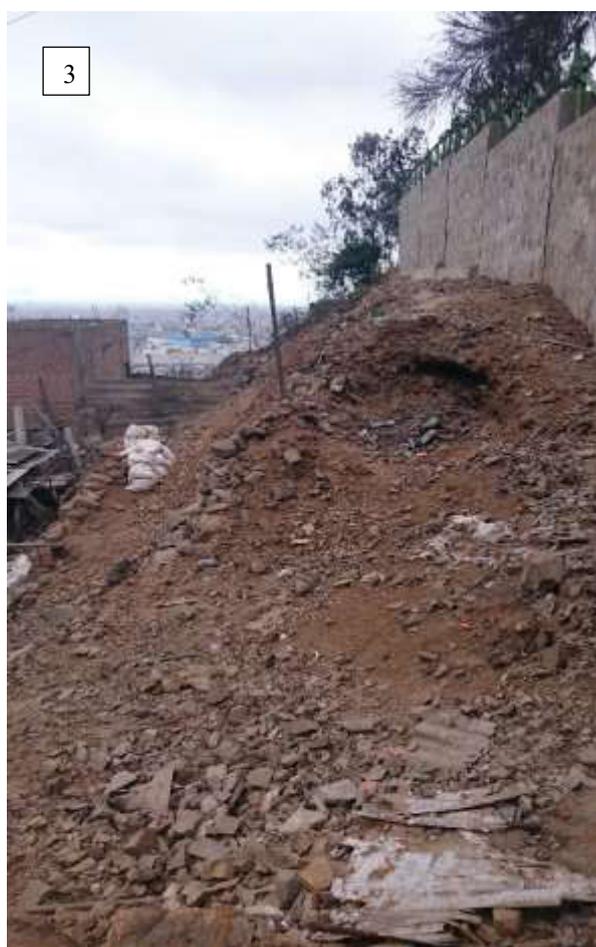
Hallazgos de localización geoespacial

Nota. En la figura 1 se visualizan rocas de gran diámetro en zona de seguridad ante sismos; en la figura 2 se identifican cortes de talud inadecuados; en la figura 3 se identifica proceso de socavación en la base del muro de contención; figura 4 pozo de desagüe en mal y por último en la figura 5 se identifica desprendimiento de masas por corte de talud inadecuado.

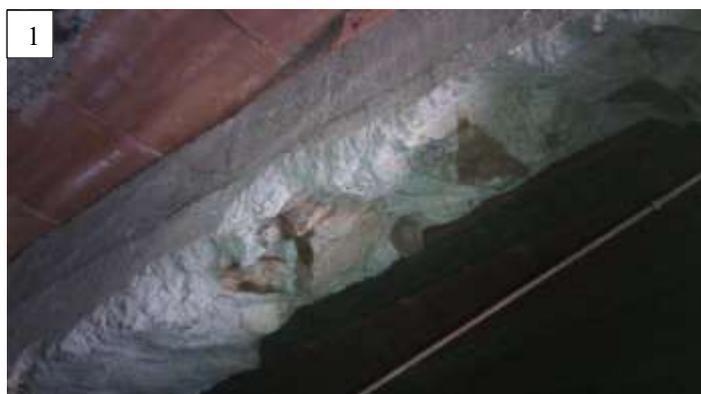
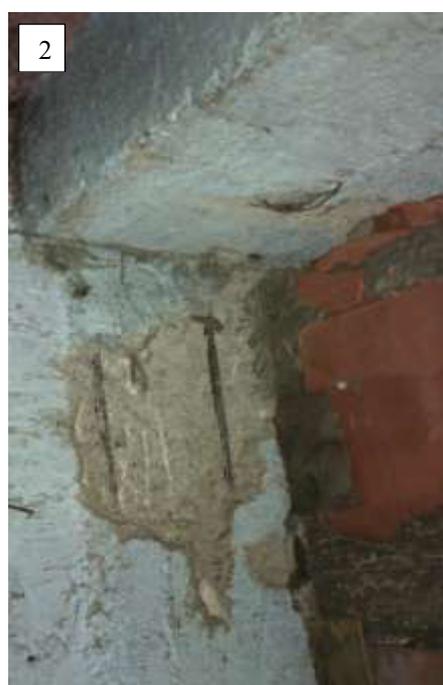
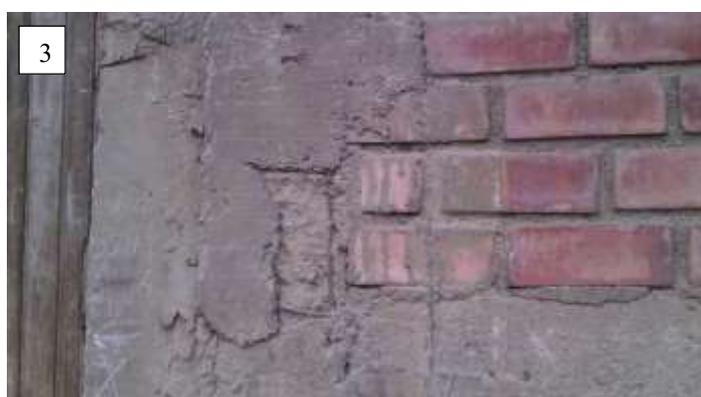
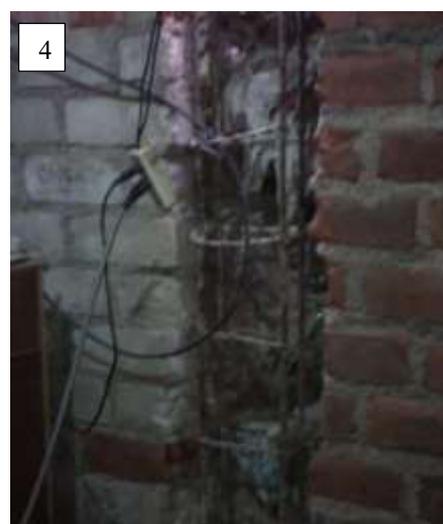
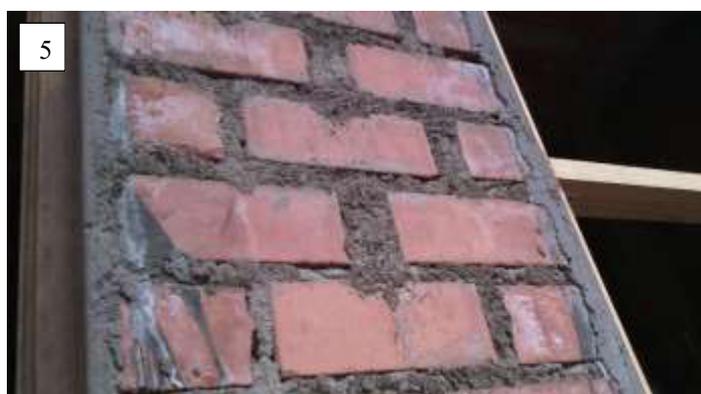
Hallazgos de evaluación estructural

Nota. En la figura 1 se visualizan rocas dentro de la viga principal de la vivienda; en la figura 2 y 3 se pueden observar los refuerzos de fierros verticales y horizontales sin recubrimiento de las columnas; en la figura 4 se identifica una columna sin vaciado de concreto por un prolongado tiempo, esto conlleva al deterioro del fierro y su corrosión; y por último en la figura 5 se identifican juntas en muro de albañilería mucho mayor a lo normado ($e=1.0 - 1.5$ cm).

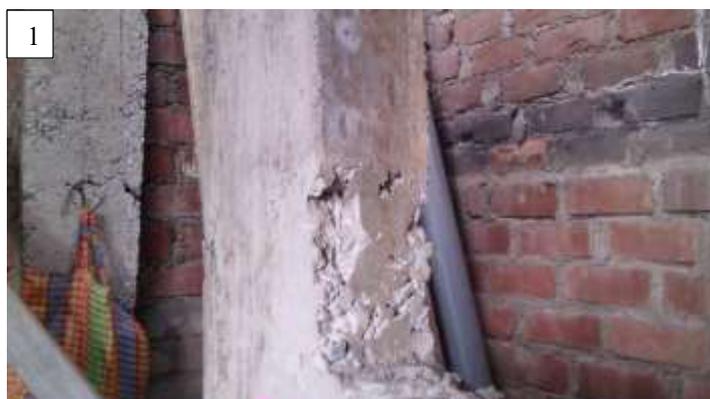
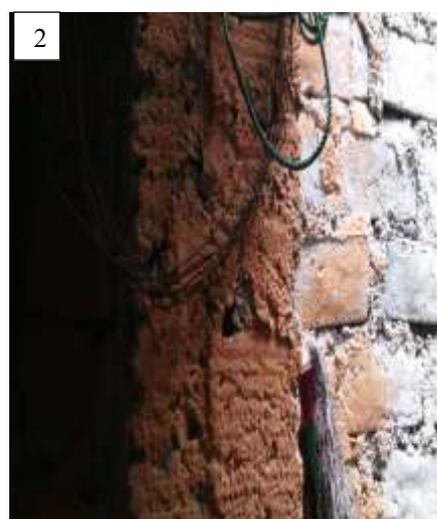
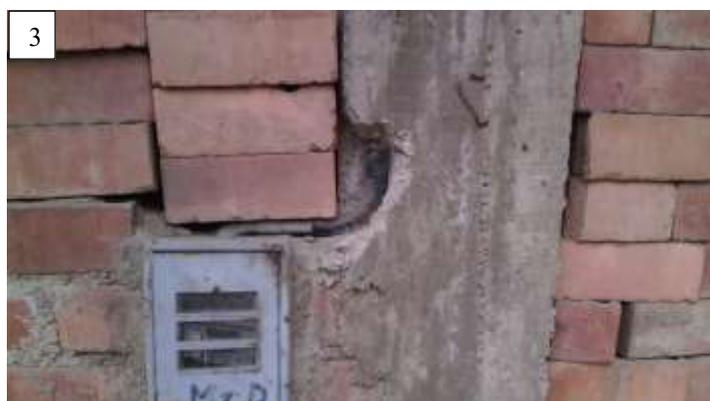
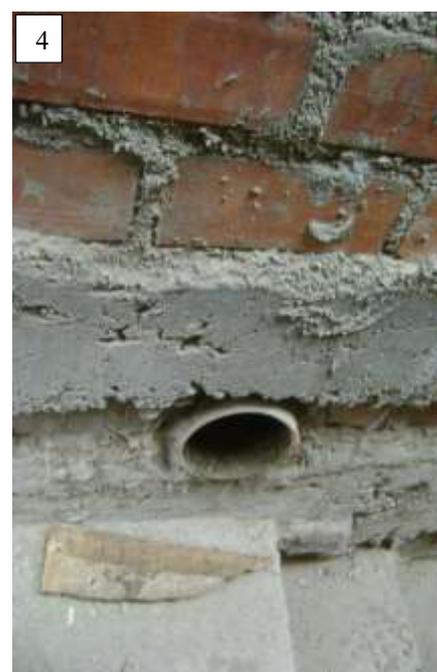
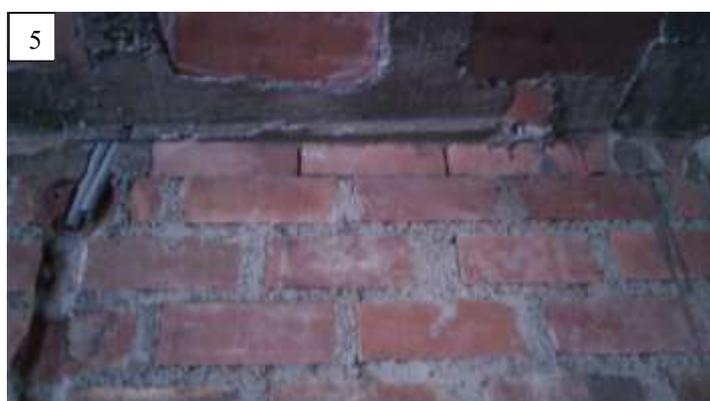
Hallazgos de deficiencias estructurales

Nota. En la figura 1 se visualiza una columna totalmente disfuncional por estar incrustada con tubería de desagüe; en la figura 2 se observa que la columna presenta cangrejerías por mal vaciado de concreto; en la figura 3 se pueden observar que la columna presenta discontinuidad estructural por incrustación de tuberías eléctricas; en la figura 4 se identifica un tubo de 4'' atravesando una viga haciéndola disfuncional; y por último en la figura 5 no se visualiza viga principal de apoyo entre la losa y el muro estructural.
