**MECÁNICA DE SUELOS APLICADA AL DISEÑO DE ESTRUCTURA DE  
PAVIMENTO PARA EL MEJORAMIENTO DE LA TRANSITABILIDAD EN  
VÍAS URBANAS**

**TESIS PARA OPTAR EL TÍTULO PROFESIONAL DE INGENIERO CIVIL**

Para ello, la presente tesis tomará como ejemplo aplicativo el proyecto de mejoramiento de la transitabilidad vehicular de la Calle las Begonias, en el distrito de San Isidro, Lima, el cual busca mejorar sustancialmente la calidad de vida de la población delimitada por el área del proyecto, a través de la mejora de las condiciones básicas de la infraestructura de transporte.

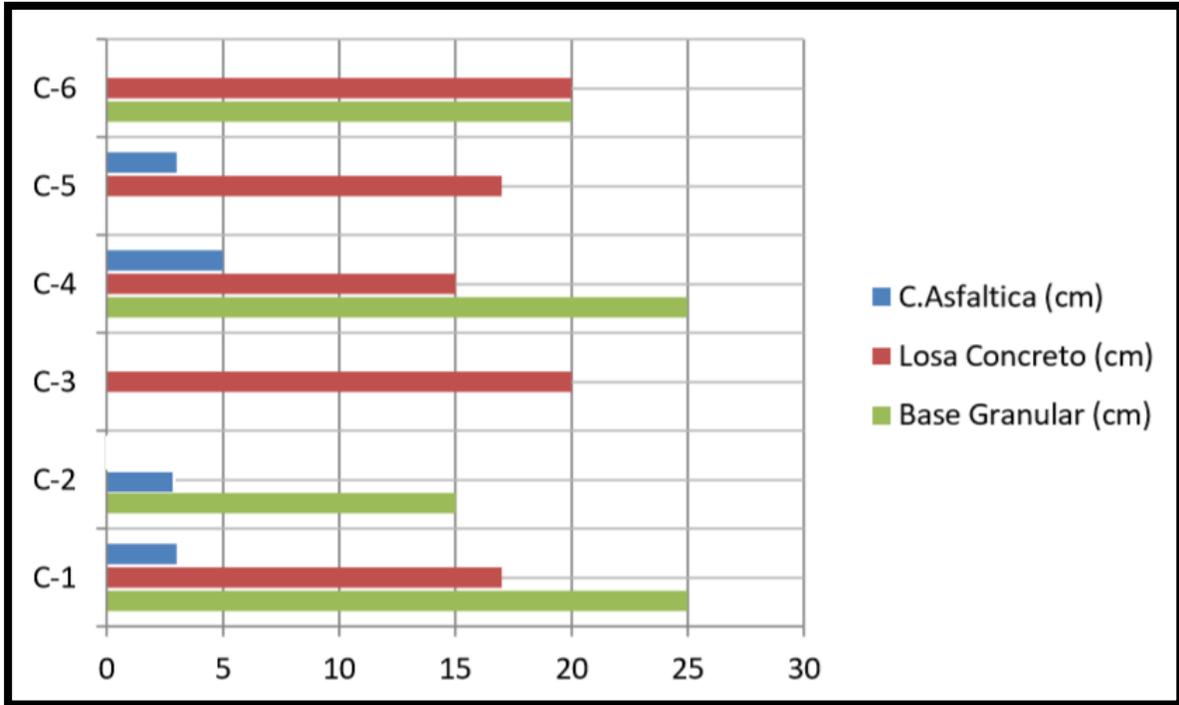
Representación de la carpeta asfáltica, losa de concreto y base granular explorada en la ejecución de las calicatas. Fuente: Propia.

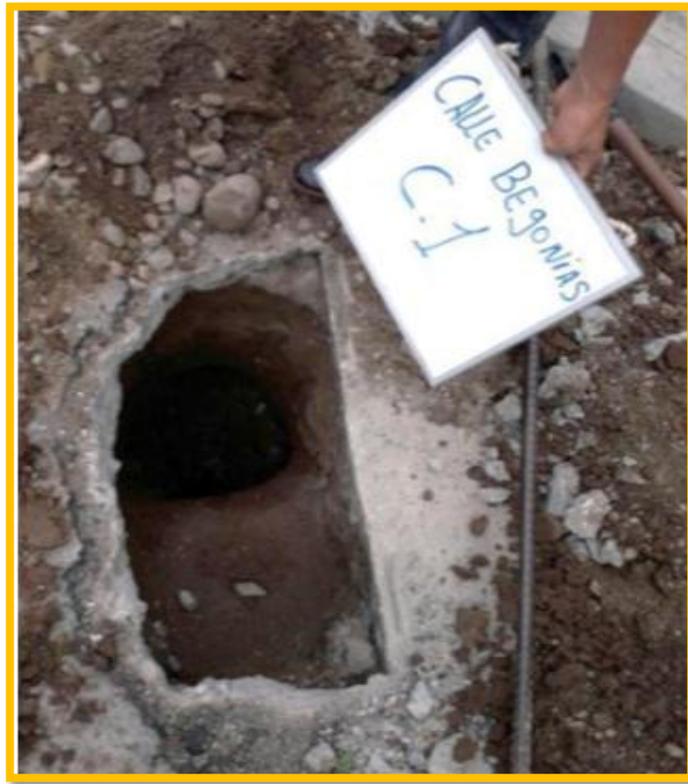
Representación del suelo de fundación: arena limosa SM, arcilla limo arenoso CL-ML y gravamal graduada con limo y arena GP-GM, grava 52.98%, arena 27.01% y finos 20.01%.

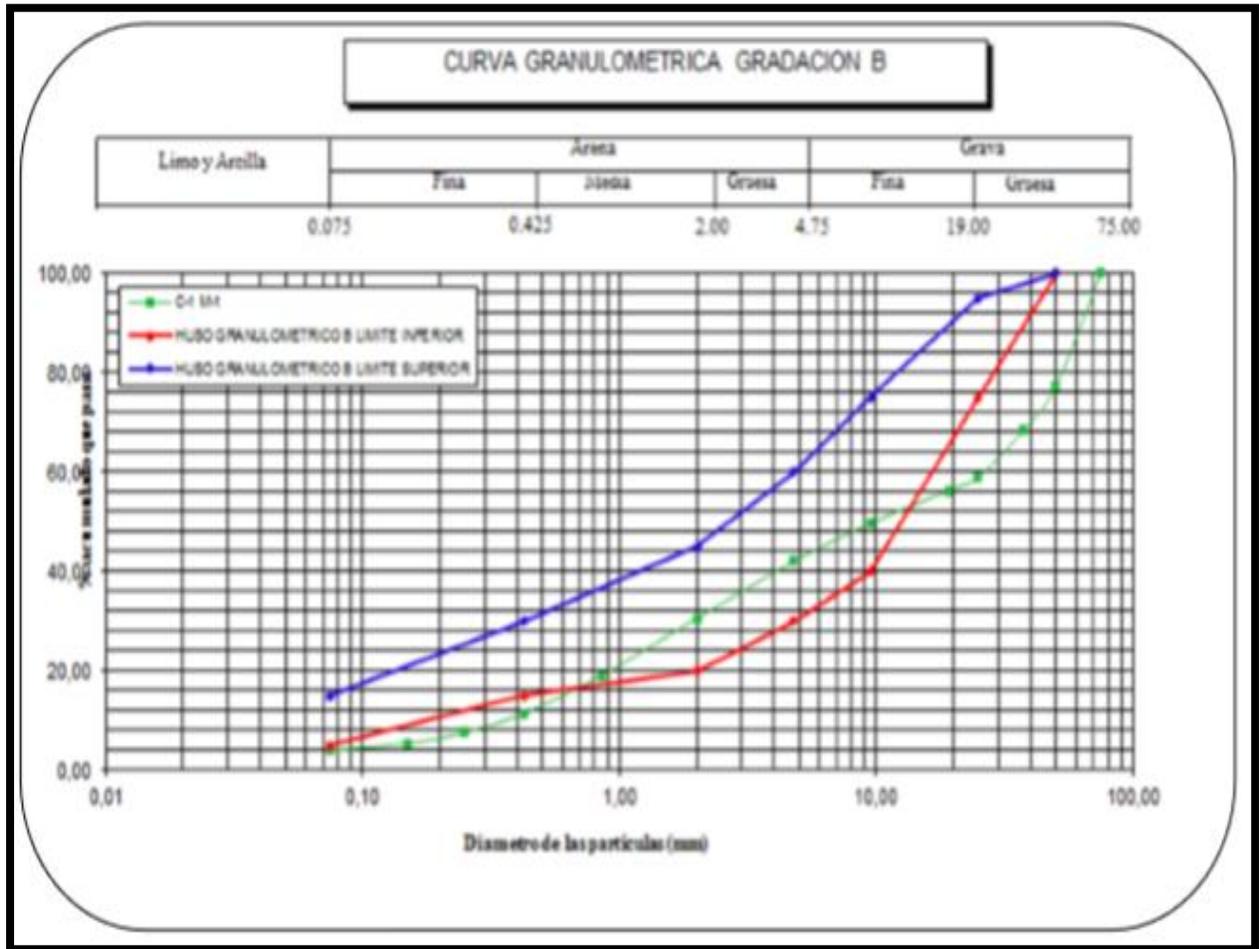
Curva granulométría de la C-1 / M-1 se encuentra dentro del huso granulométrico requerido para el uso Base granular.

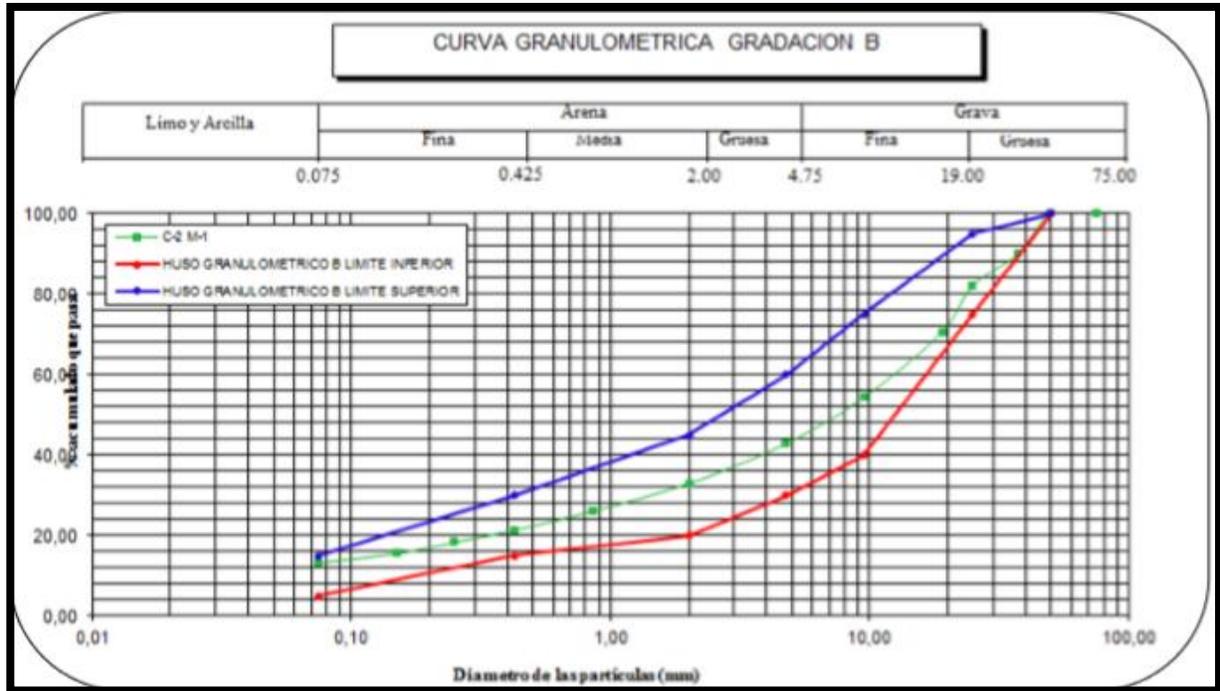
Curva granulometría de la C-2 / M-1 se encuentra dentro del huso granulométrico requerido para el uso Base granular. Fuente: Propia.

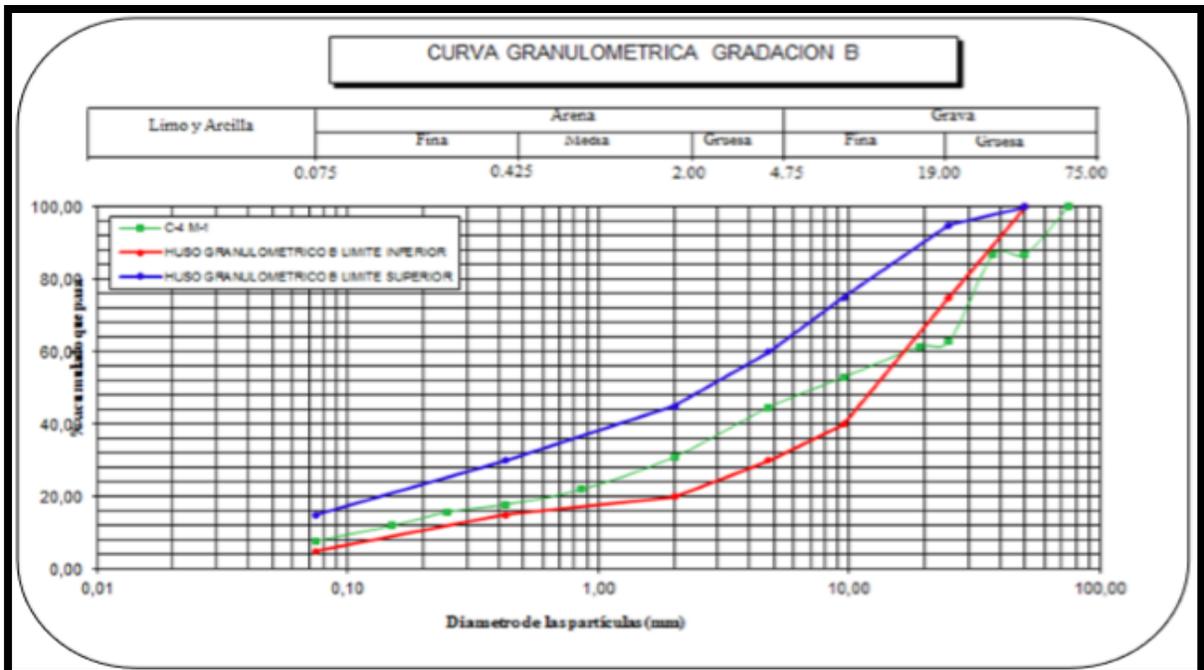
Curva granulometría de la C-4 / M-1 se encuentra dentro del huso granulométrico requerido para el uso Base granular. Fuente: Propia.

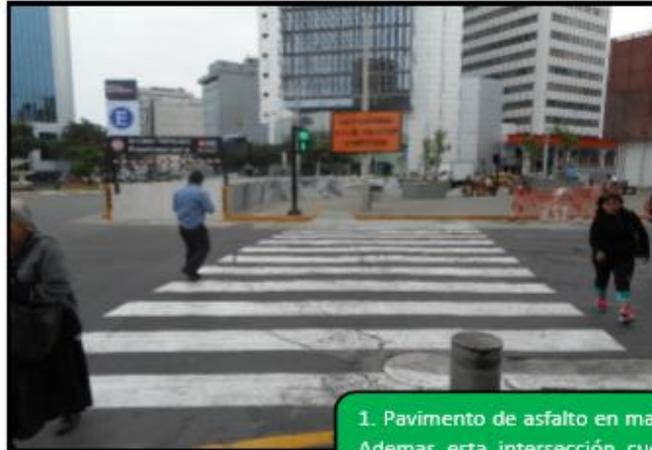
1. Pavimento de asfalto en mal estado. Además esta intersección cuenta con semáforo.

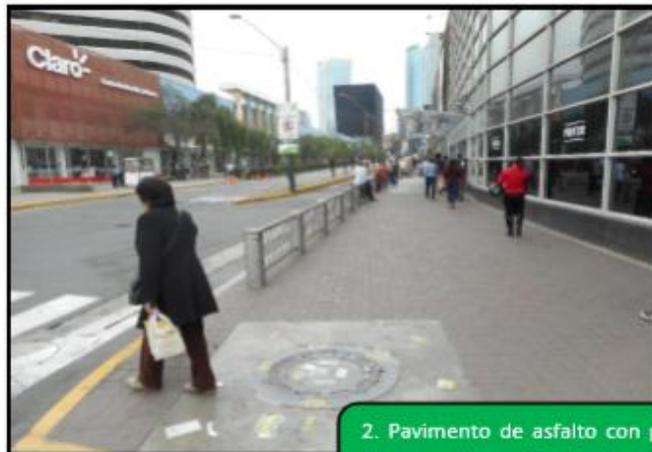
2. Pavimento de asfalto con presencia de reparaciones. Vereda de adoquín en regular estado.

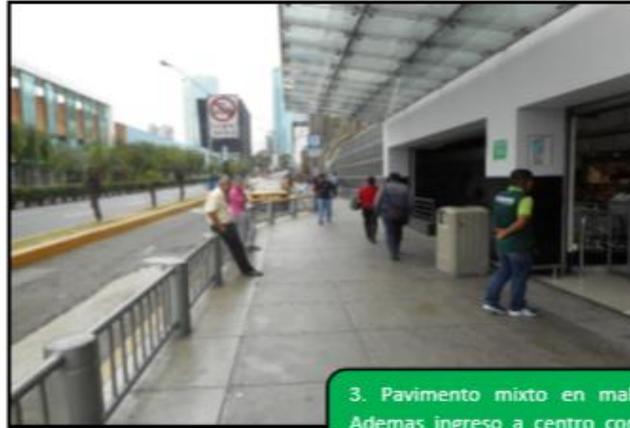
3. Pavimento mixto en mal estado. Además ingreso a centro comercial a nivel de vereda.

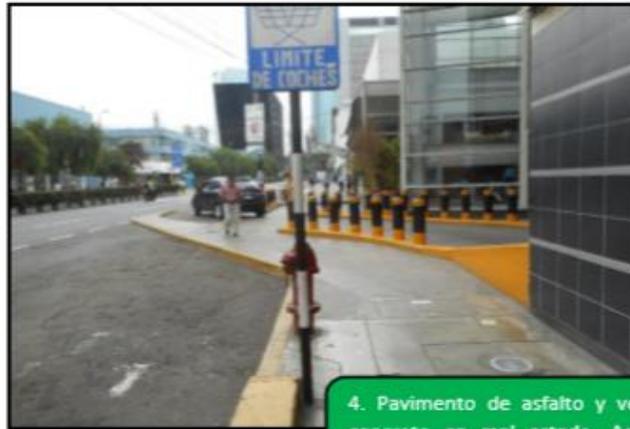
4. Pavimento de asfalto y vereda de concreto en mal estado. Además la señalización horizontal en mal estado.

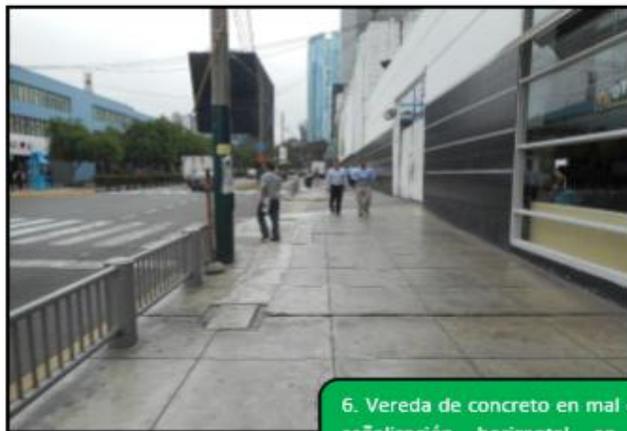
6. Vereda de concreto en mal estado y señalización horizontal en regular estado.

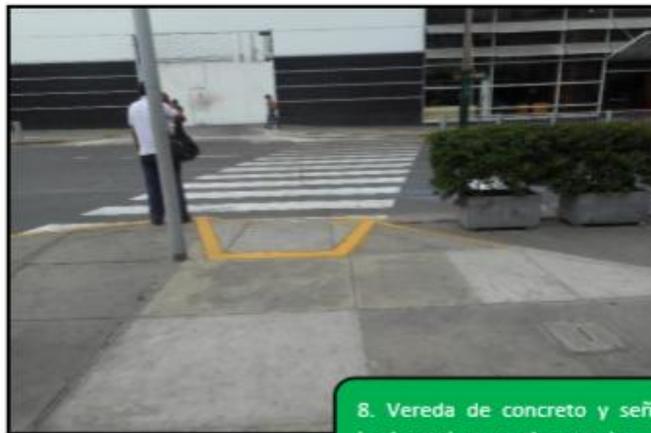
8. Vereda de concreto y señalización horizontal en regular estado.

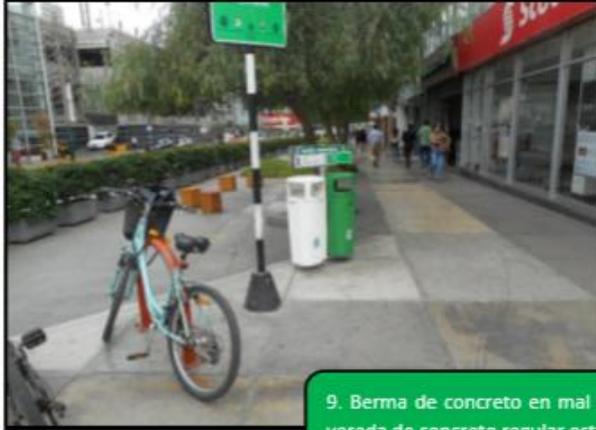
9. Berma de concreto en mal estado y vereda de concreto regular estado.

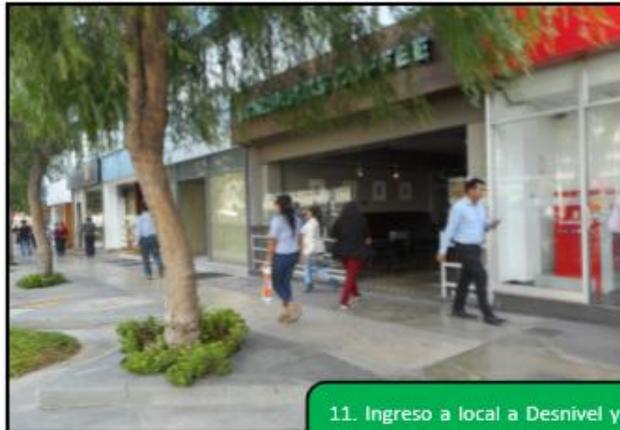
11. Ingreso a local a Desnivel y vereda de concreto en mal estado.

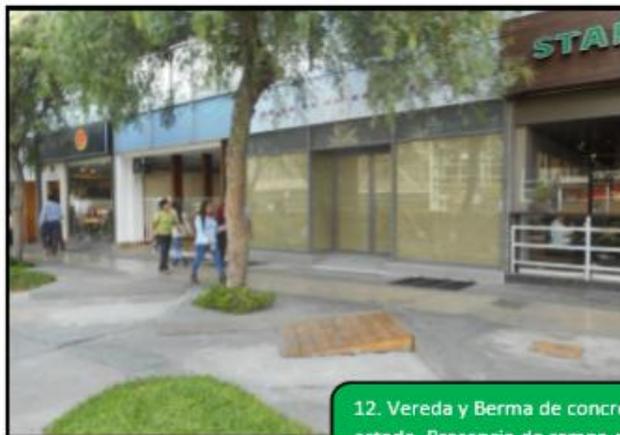
12. Vereda y Berma de concreto en mal estado. Presencia de rampa en ingreso a local.

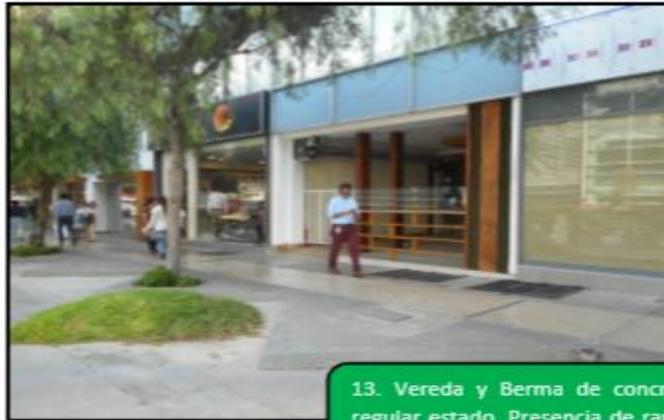
13. Vereda y Berma de concreto en regular estado. Presencia de rampa en ingreso a local.

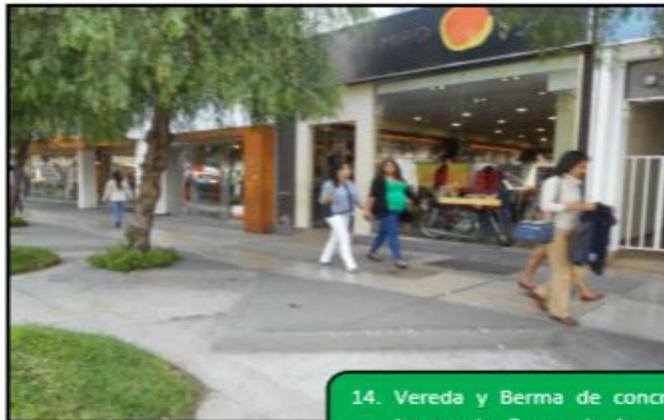
14. Vereda y Berma de concreto en regular estado. Presencia de rampa en ingreso a local.

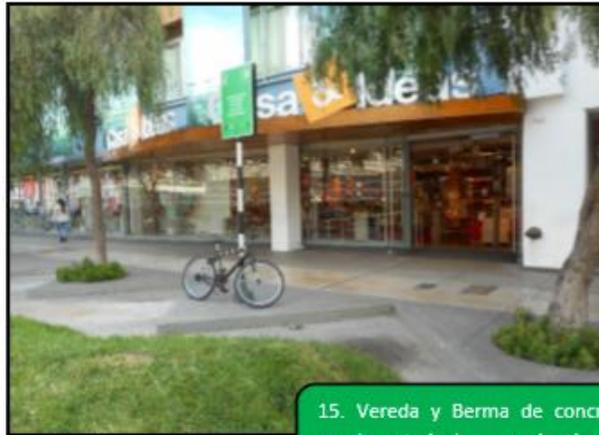
15. Vereda y Berma de concreto en regular estado. ingreso a local a nivel de vereda.

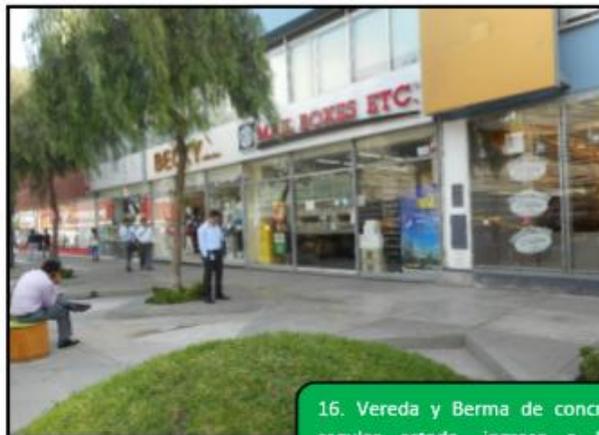
16. Vereda y Berma de concreto en regular estado. ingreso a local a desnivel.

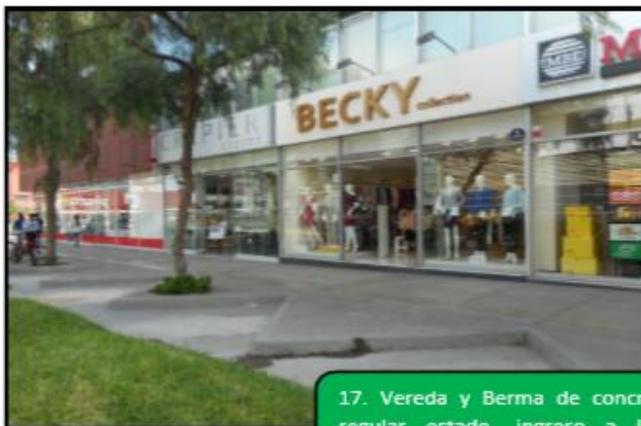
17. Vereda y Berma de concreto en regular estado. ingreso a local a desnivel.

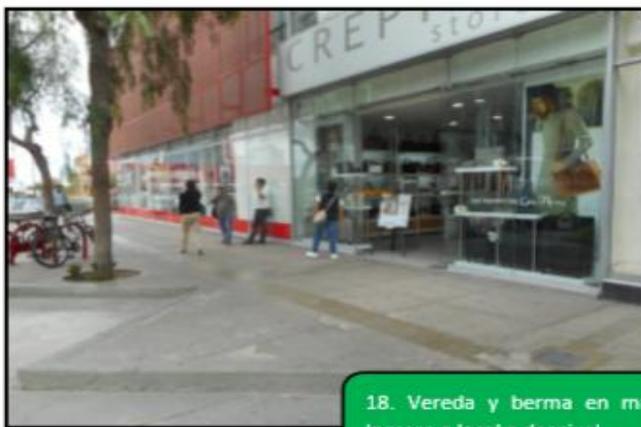
18. Vereda y berma en mal estado. Ingreso a local a desnivel.

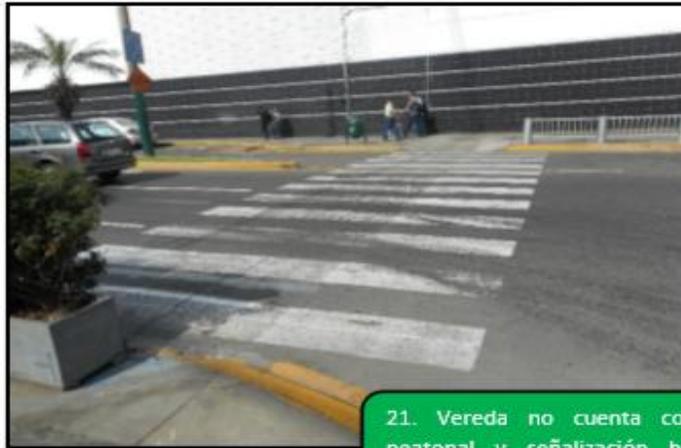
21. Vereda no cuenta con rampa peatonal y señalización horizontal desgastada.

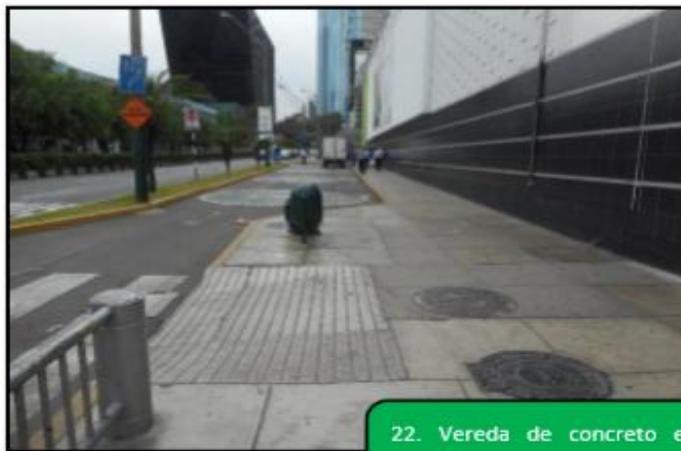
22. Vereda de concreto en regular estado.

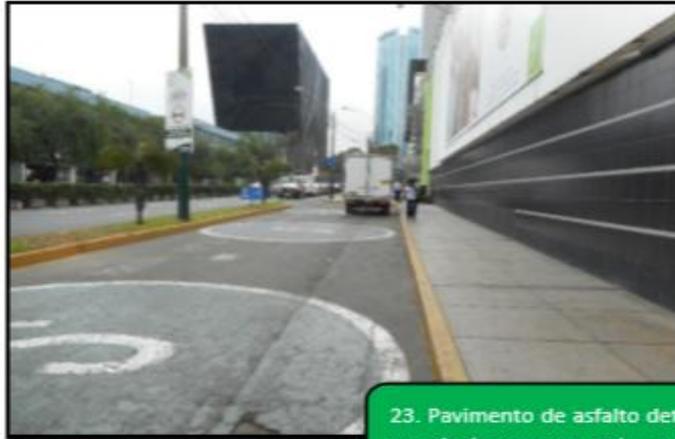
23. Pavimento de asfalto deteriorado y vereda de concreto en buen estado.

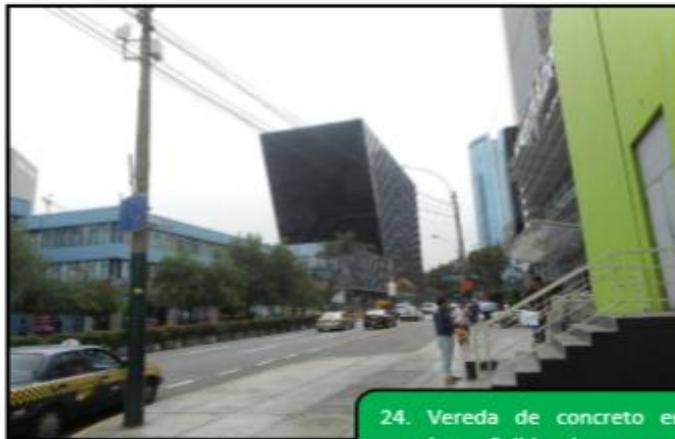
24. Vereda de concreto en regular estado y Salida de emergencia con gradas de concreto.

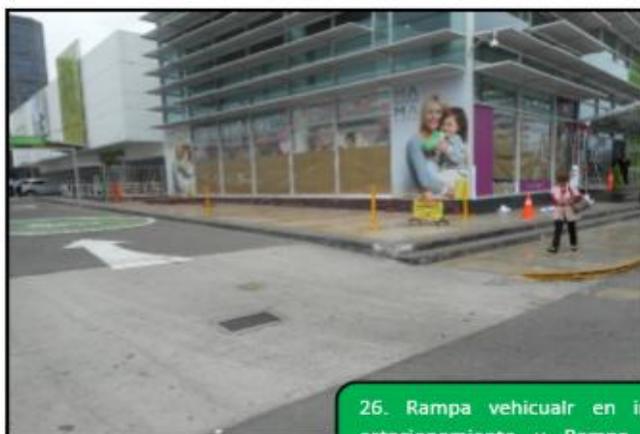
26. Rampa vehicular en ingreso a estacionamiento y Rampa peatonal tiene demasiada pendiente.

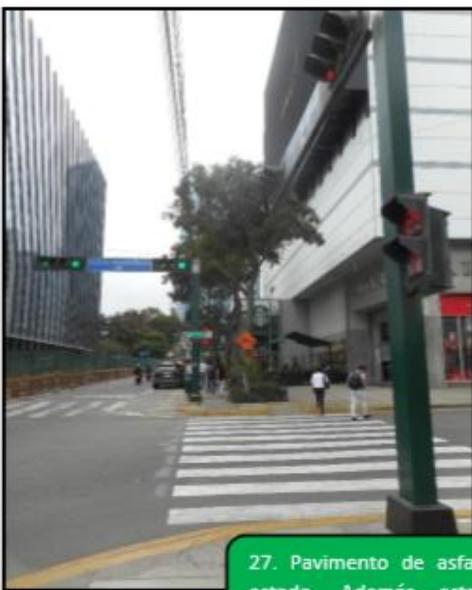
27. Pavimento de asfalto en regular estado. Además esta interseccion cuenta con semáforos.

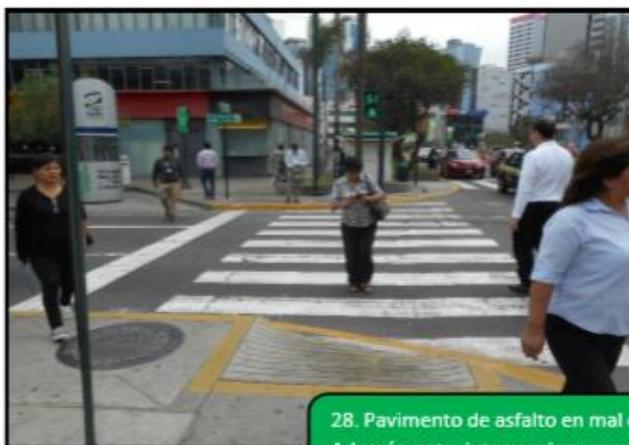
28. Pavimento de asfalto en mal estado. Además esta interseccion cuenta con semáforos.

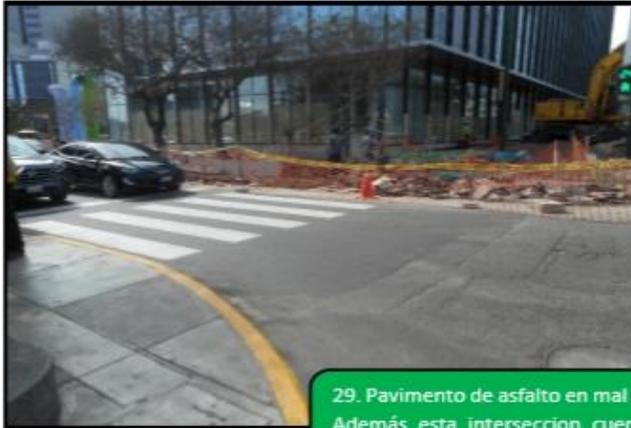
29. Pavimento de asfalto en mal estado.  
Además esta interseccion cuenta con  
semáforos.

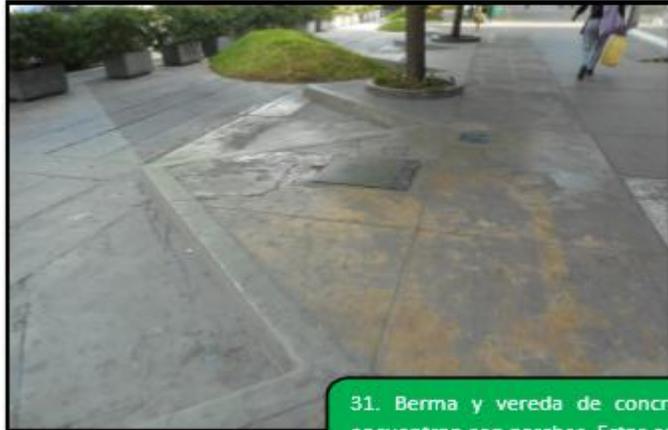
31. Berma y vereda de concreto se encuentran con parches. Estas están en mal estado.

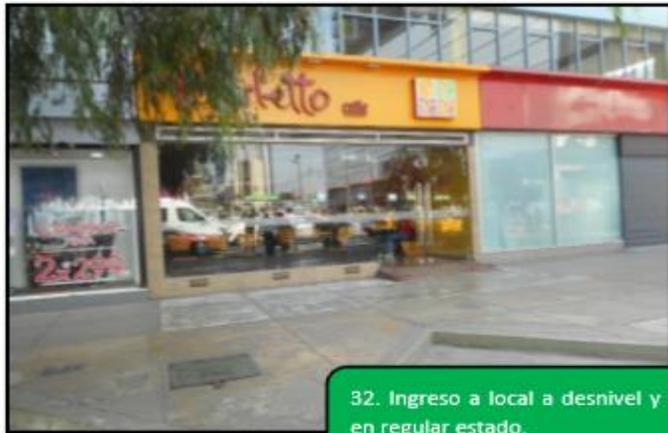
32. Ingreso a local a desnivel y vereda en regular estado.
