**“IMPACTOS AMBIENTALES NEGATIVOS POR DERRAME DE PETRÓLEO  
CRUDO DE JUNIO 2014 EN EL KM 41+833 DEL OLEODUCTO NORPERUANO  
EN LA COMUNIDAD NATIVA CUNINICO”**

**TESIS PARA OPTAR EL GRADO ACADEMICO DE:**

**DOCTOR EN MEDIO AMBIENTE Y DESARROLLO SOSTENIBLE**

**CAMACHO ZOROGASTÚA, KATHERINE DEL CARMEN**

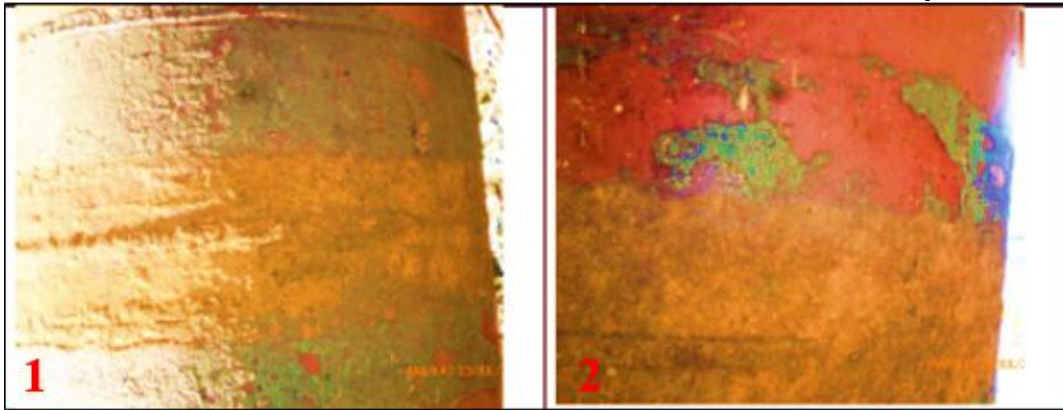
Figura N° 21. Puntos donde observa la corrosión severa, ubicados entre los KM 40 y 42 del ONP

Fotografías del 23 de julio del 2014 consignadas en el Informe N° 379-2014-OEFA/DS-HID, donde se observó: (1) Severa corrosión externa en la unión soldada expuesta; (2) Otra junta soldada con signos de severa corrosión externa en la unión soldada expuesta. Ambos puntos se encontraron sin pintura ni recubrimiento que evite el deterioro del ducto por un proceso corrosivo externo, situados en el tramo comprendido entre el KM 40 y 42 del ONP.

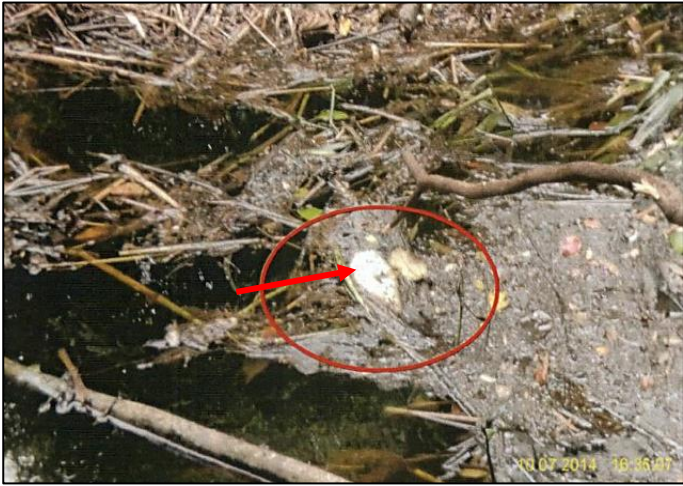
3	Segunda visita de supervisión (del 9 al 13 de julio del 2014)	<p>Figura N° 35. Peces muertos encontrados en la segunda barrera del Canal de Descarga al río Cuninico</p>

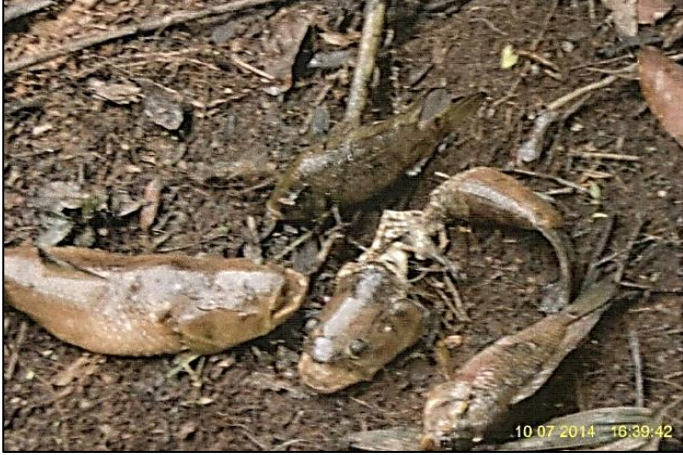
<p>Figura N° 36. Peces muertos (shuyo y bufurqui) afectados por el derrame de petróleo crudo en la segunda barrera del Canal de Descarga</p>

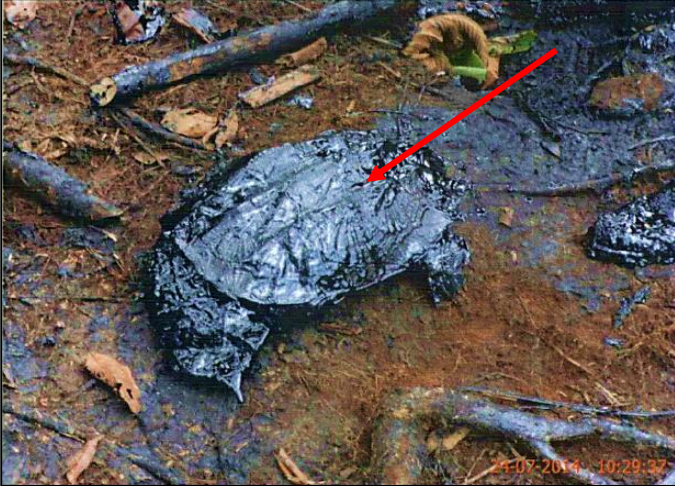
4	Tercera visita de supervisión (del 22 al 15 de julio del 2014)	<p>Figura N° 37. Tortuga (matamata) impregnada en su totalidad con petróleo</p>

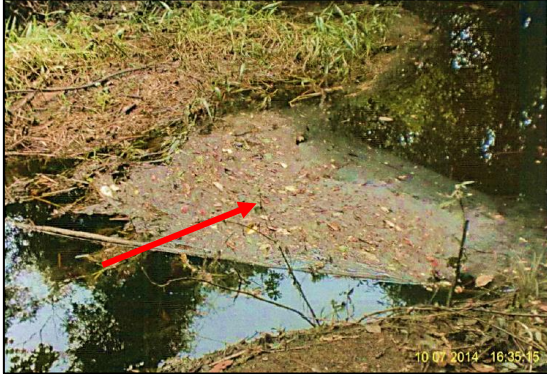
N°	Visitas de supervisión	Hechos verificados por el OEFA
1	Segunda visita de supervisión (del 9 al 13 de julio del 2014)	<p data-bbox="540 453 1385 506">Figura N° 38. Arbustos impregnados con petróleo, ubicados en la margen derecha del Canal de Flotación</p>

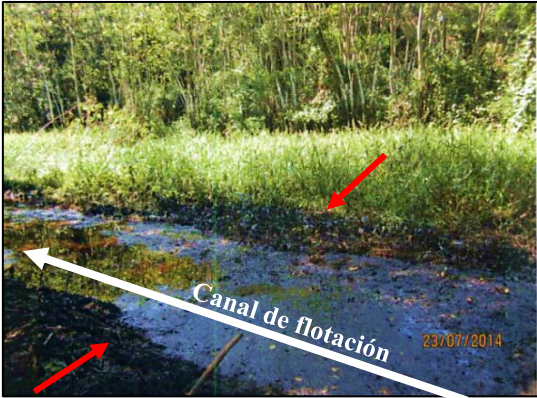
2	Tercera visita de supervisión (del 22 al 15 de julio del 2014)	<p data-bbox="540 882 1385 934">Figura N° 39. Presencia de una película de petróleo crudo en el Canal de Flotación (márgenes y vegetales de la zona impregnados)</p>

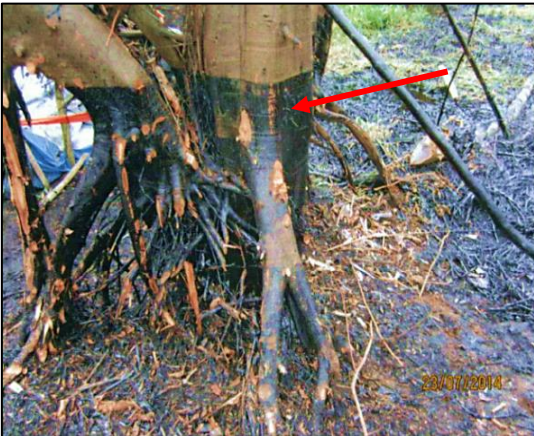
<p data-bbox="540 1354 1385 1407">Figura N° 40. Árboles impregnados con petróleo en su tronco a una altura aproximada de 60 cm. (ubicados alrededor del Canal de Flotación)</p>

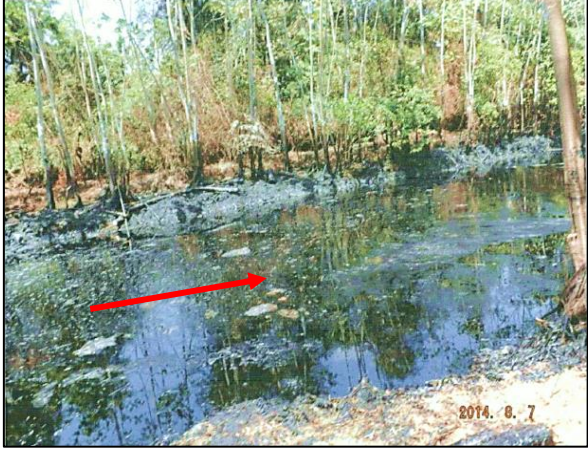
3	Cuarta visita de supervisión (del 6 al 11 de agosto del 2014)	<p>Figura N° 41. Afectación de la flora que se encuentra colindante al Canal de Flotación</p>

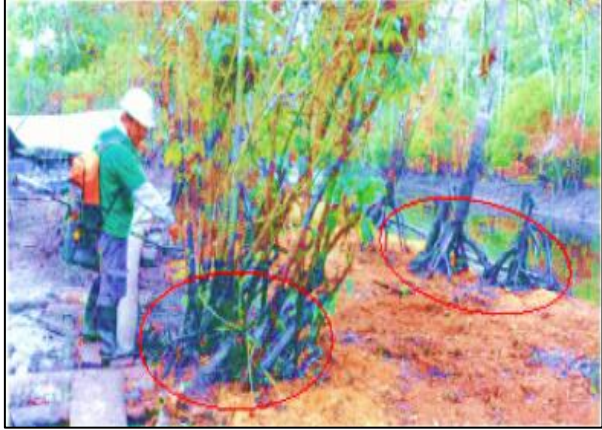
<p>Figura N° 42. Afectación de la flora colindante al Canal de Flotación</p>

<p><i>La afectación se evidencia en tallos de las plantas debido a la impregnación de petróleo.</i></p>
---	---	---
