EVALUACIÓN Y COMPARACIÓN DE METODOLOGÍAS VIZIR Y PCI EN
PATOLOGÍAS SUPERFICIALES DE LA CARRETERA INTEROCEÁNICA (TRAMO
CHALHUANCA-PUENTE HUAMPUCHACA), EMPLEANDO FOTOGRAMETRÍA,
AYMARAES-2024

Tesis para optar el Título Profesional de Ingeniero Civil

Fanola Vega, Yann Haaser

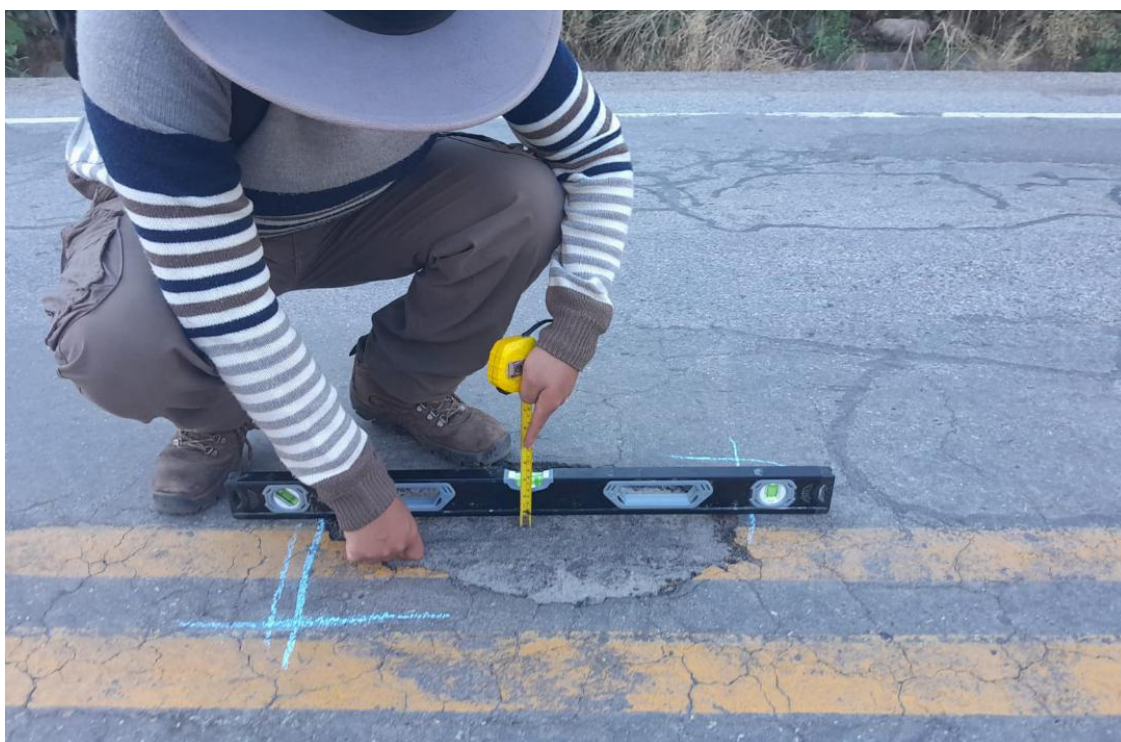
Medición de la profundidad de un deterioro en el tramo de estudio

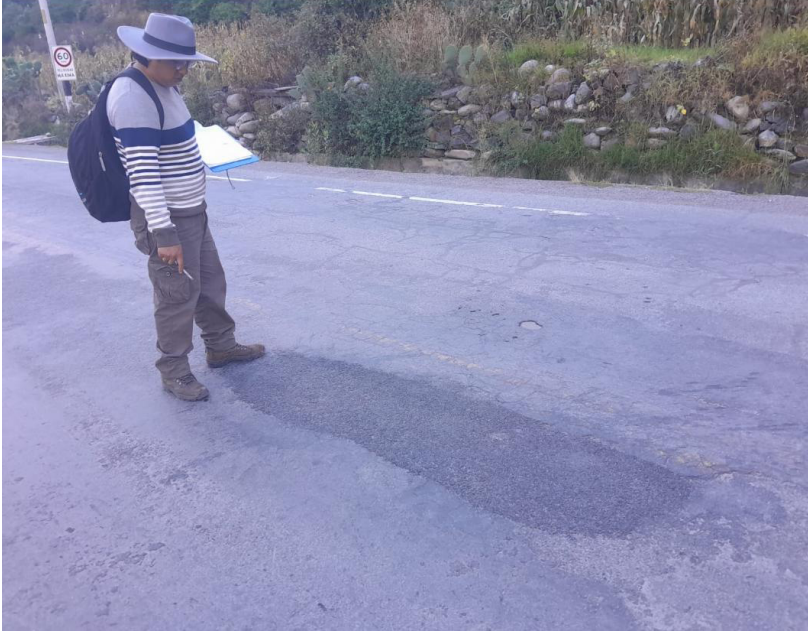
Foto N°3

Verificación en campo parcheo progresiva 1+239 al 1+274

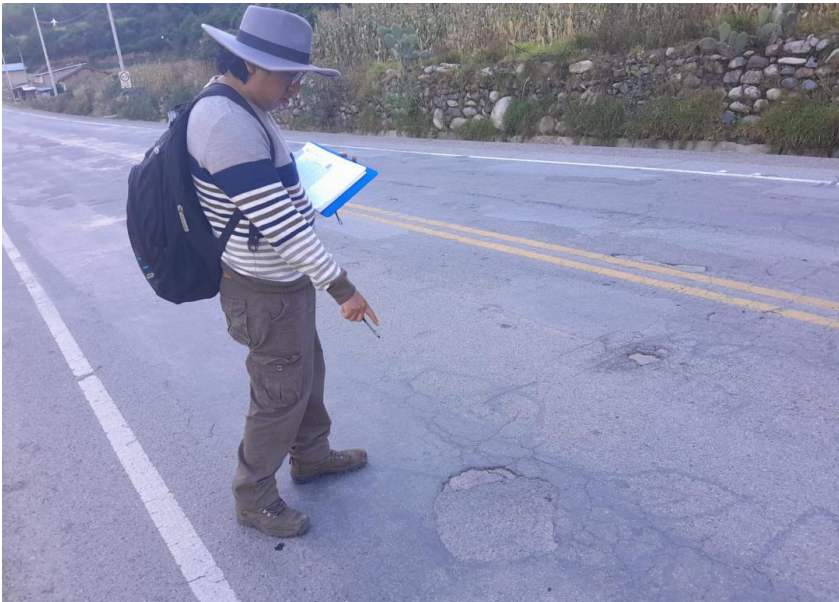
**Foto N°4**

Verificación en campo descascaramiento y ojos de pescado progresiva 1+239 al 1+274

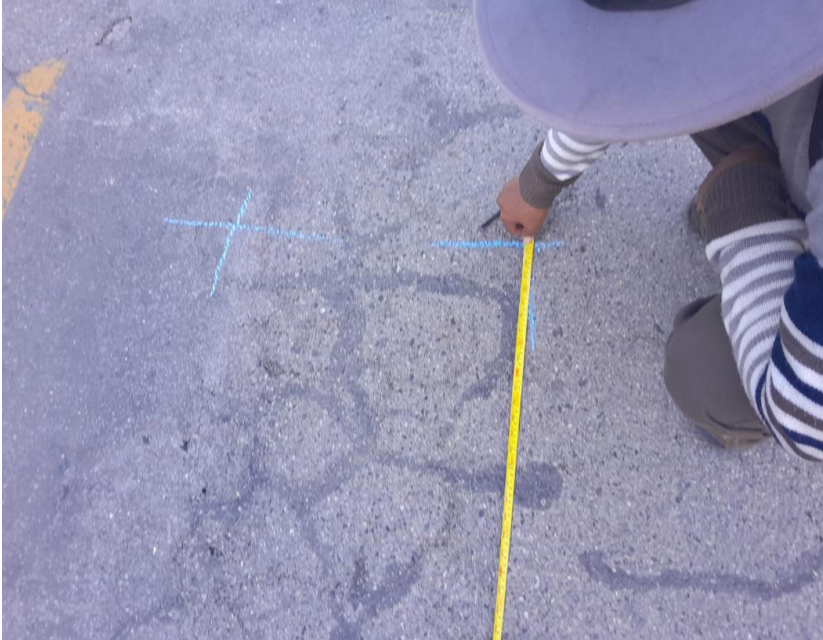
Foto N°5

Verificación en campo piel de cocodrilo progresiva 1+400 al 1+500

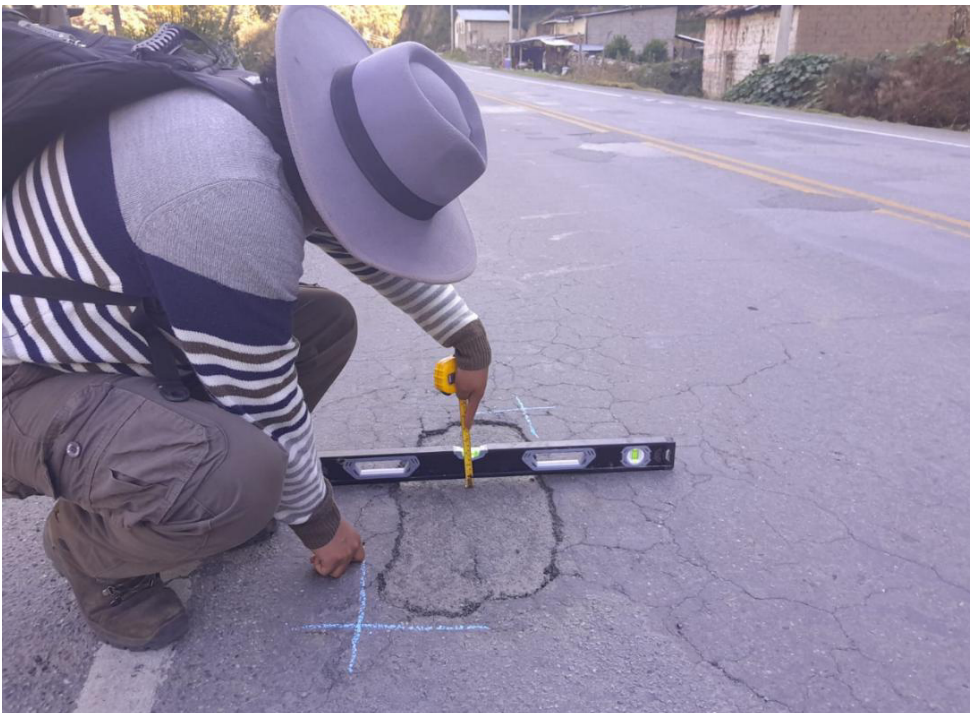
**Foto N°6**

Verificación en campo piel de cocodrilo progresiva 1+400 al 1+500

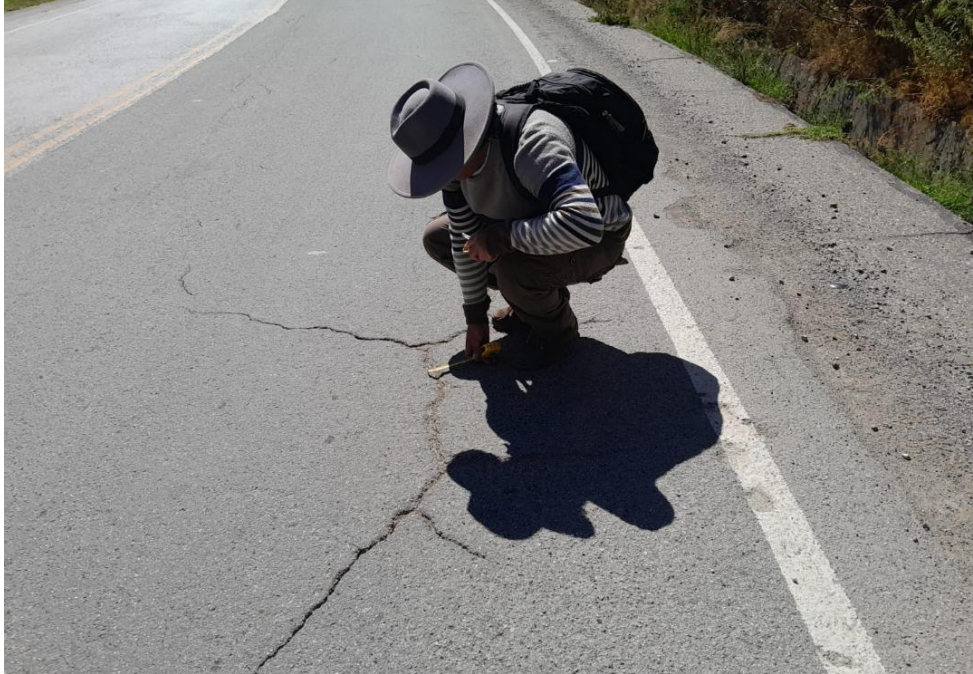
Foto N°7

Verificación de severidad de fisuras y grietas 2+000 al 2+100
