**UNIVERSIDAD NACIONAL FEDERICO VILLARREAL
ESCUELA UNIVERSITARIA DE POSGRADO**

TESIS

**EVALUACIÓN DE LA SUPERFICIE DE RODADURA DE LAS
VÍAS QUE CONFORMAN EL DAMERO DE PIZARRO,
MEDIANTE EL ÍNDICE DE CONDICIÓN DE PAVIMENTOS**

**PRESENTADO POR:
ÁVILA LLACSAHUANGA LUÍS ALBERTO**

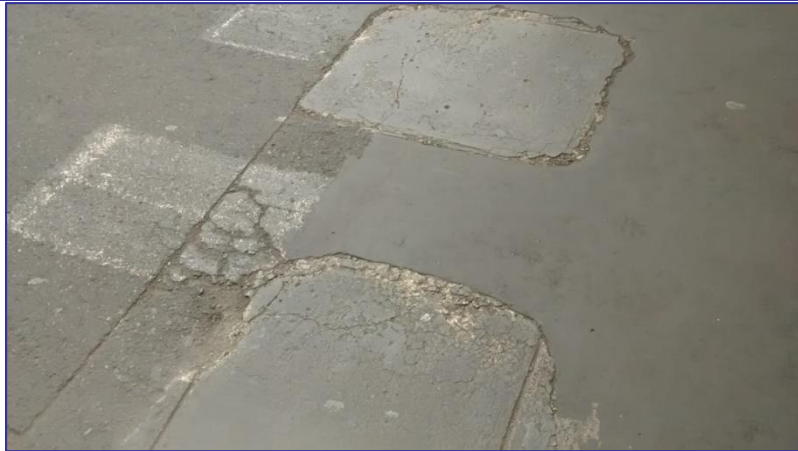
Parches y parches de cortes utilitarios, nivel de severidad medio

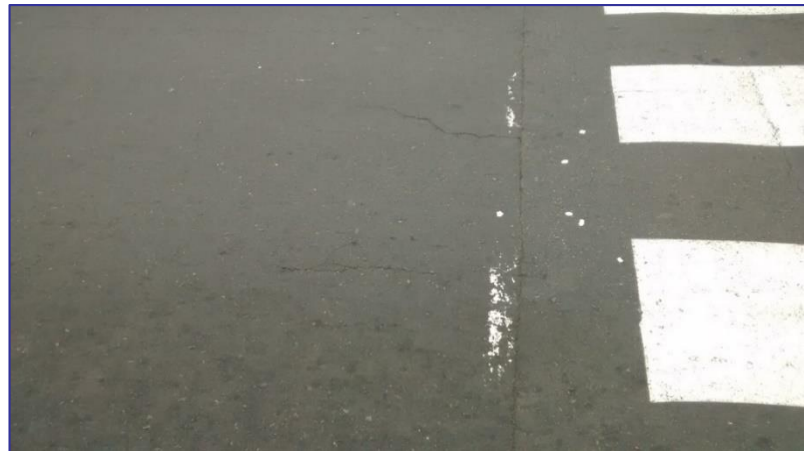
Figura 29: Fallas en el Jr. Rufino Torrico

Parques y cortes utilitarios + fisuras transversales exteriores

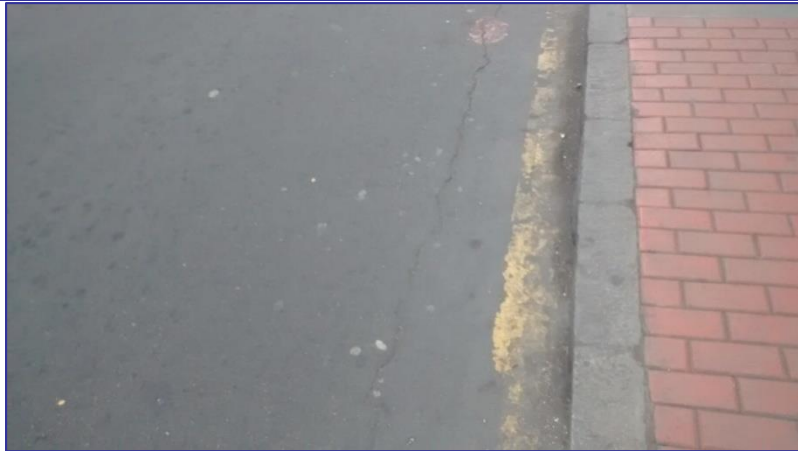
Fisura longitudinal y fisura de borde, niveles de severidad bajo

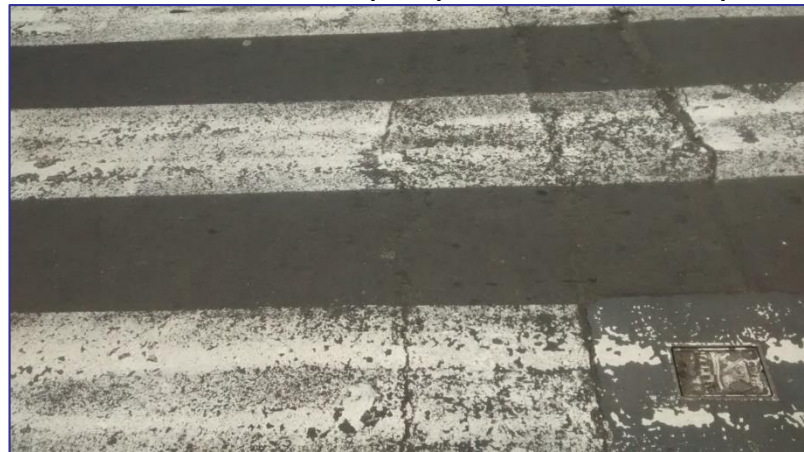
Figura 30: Fallas en el Jr. Cailloma

Parche y parche utilitario doble, nivel de severidad medio

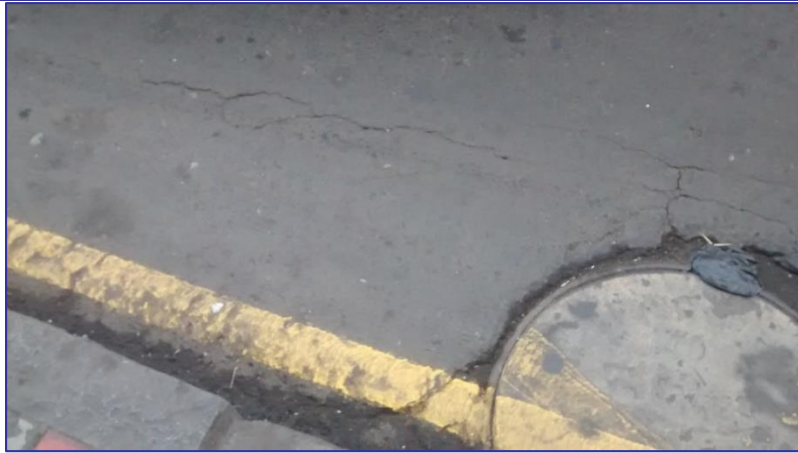
Bache y fisuras en torno a buzón de Sedapal

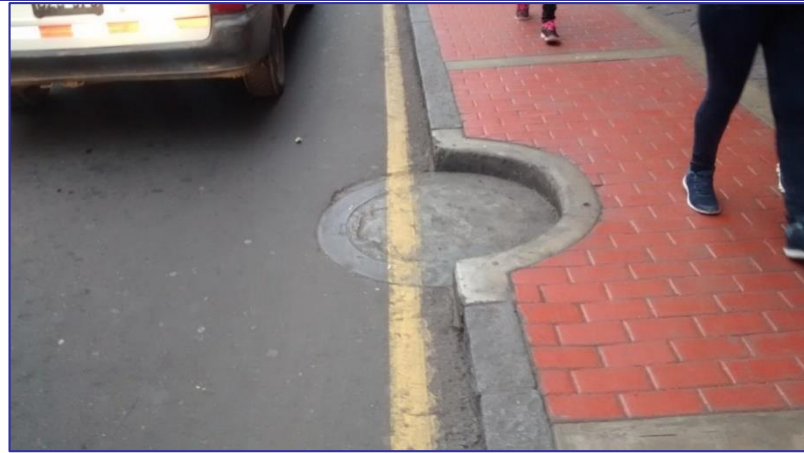
Buzón bien acabado sin generar fallas, pero se reduce el ancho de vereda

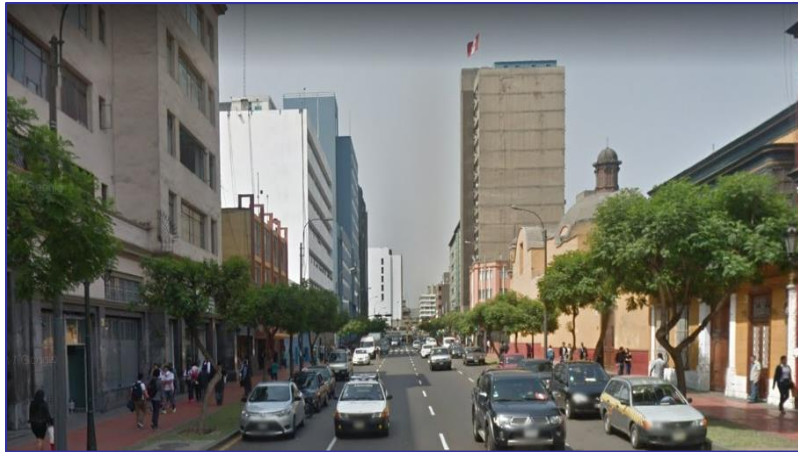
Carros estacionados en vías laterales del Jr. Camaná

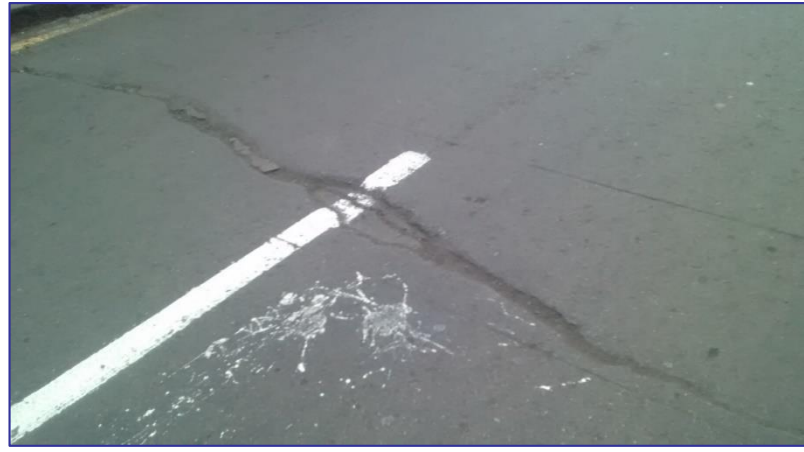
Figura 31: Fallas en el Jr. Camaná

Fisura transversal, nivel de severidad alto

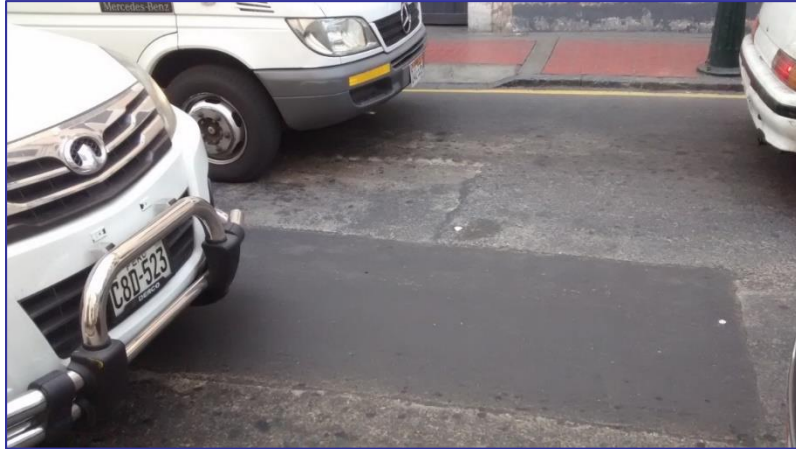
Parches y cortes utilitarios, sobre otro preexistente

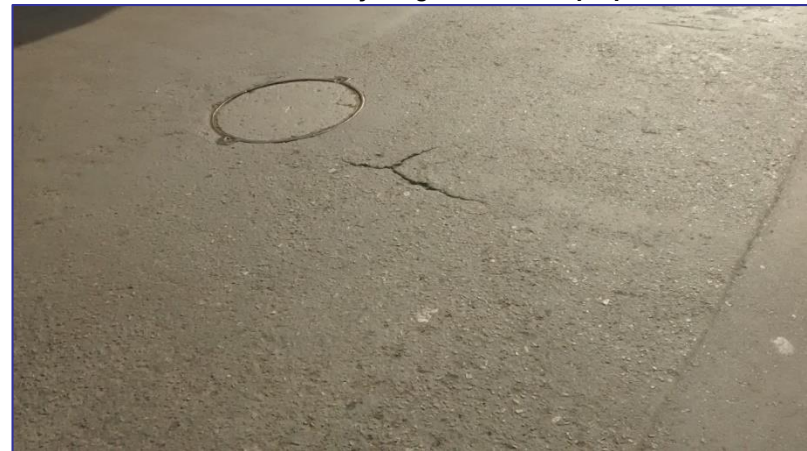
Fallas colindantes a buzón de desagüe

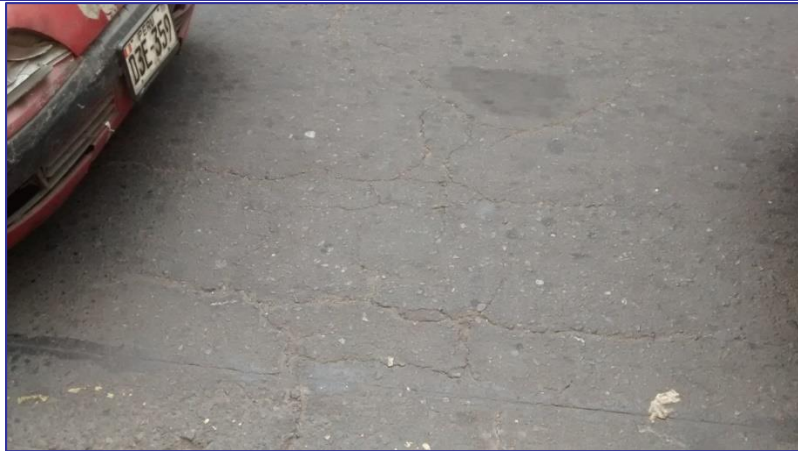
Fisuras en bloque sobre zanja

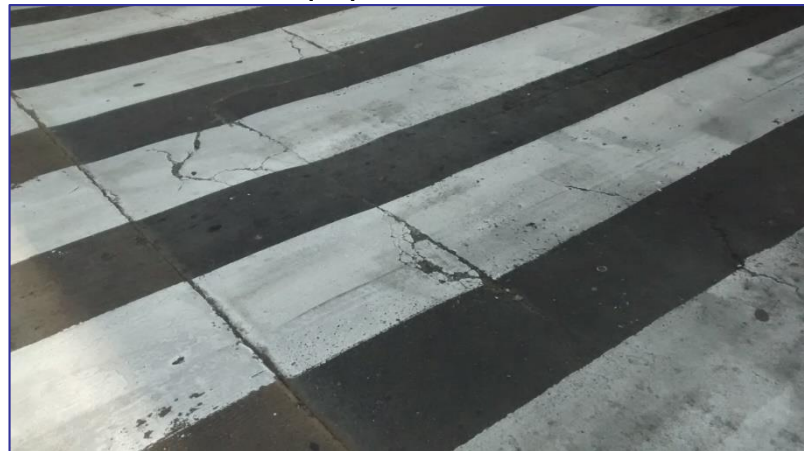
Figura 32: Fallas en el Jr. Carabaya - Jr. de la Unión

Parches y parches utilitarios y colateralmente depresión

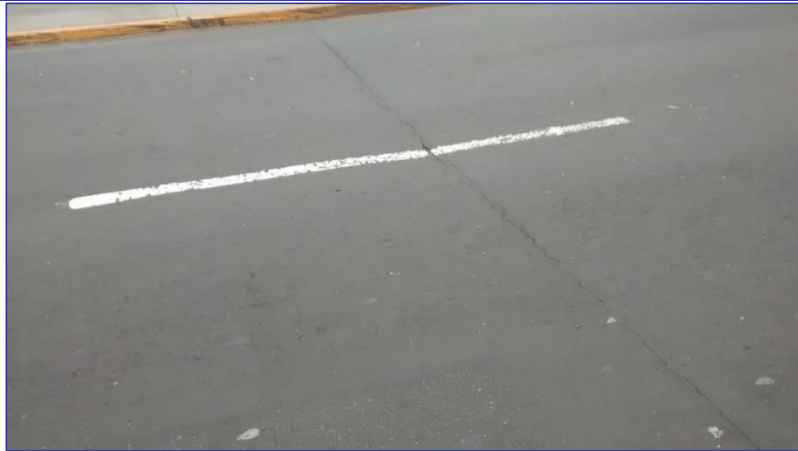
Fisura transversal, nivel de severidad medio

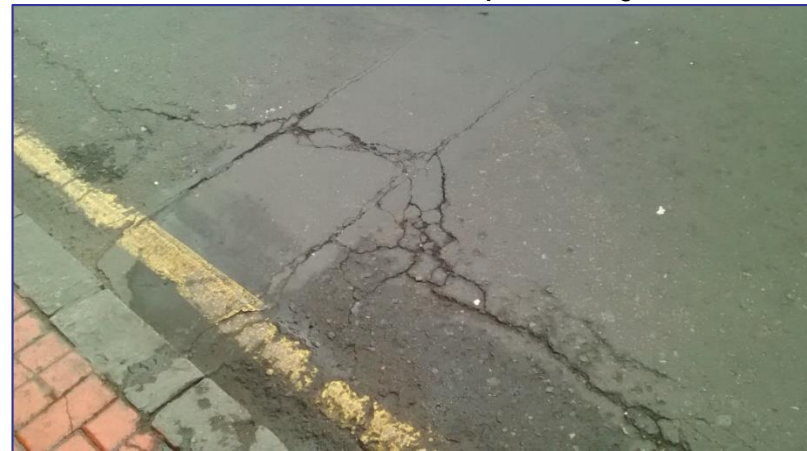
Figura 33: Fallas en el Jr. Lampa - Jr. Amazonas

Parche utilitario y fisuras con filtración de agua

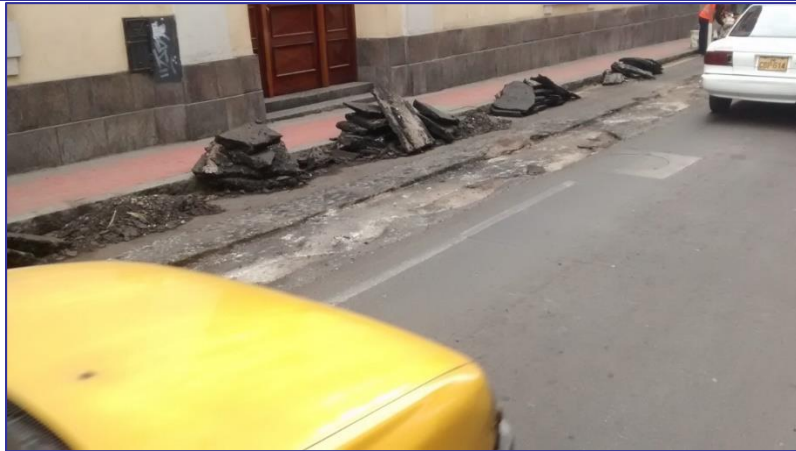
Corte en superficie de rodadura y almacenamiento de material en un costado

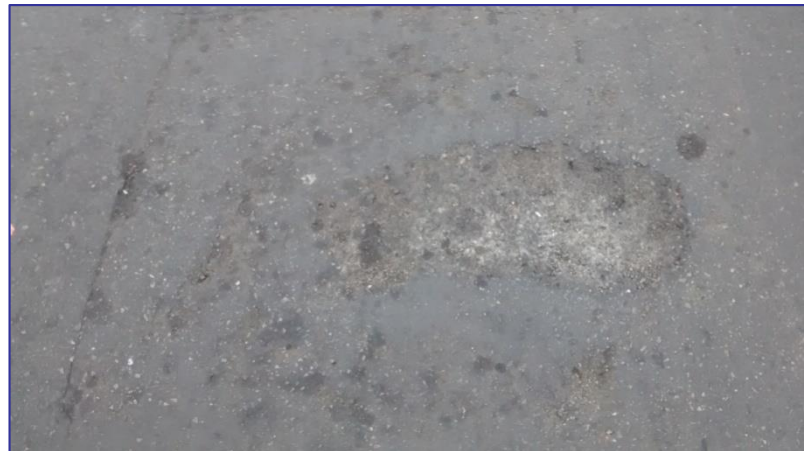
Figura 34: Fallas en el Jr. Azángaro - Jr. Ancash

Baches y desgaste en Pavimento Jr. Ancash – Av. Abancay

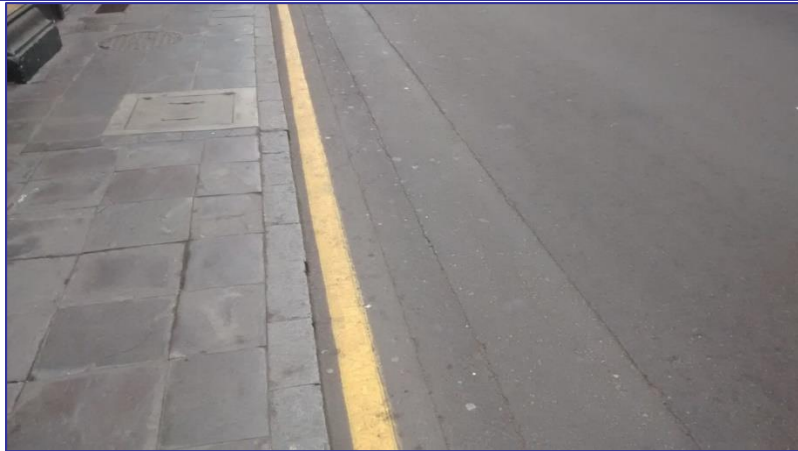
Doble canalización para servicios exponiendo a falla la parte no tratada

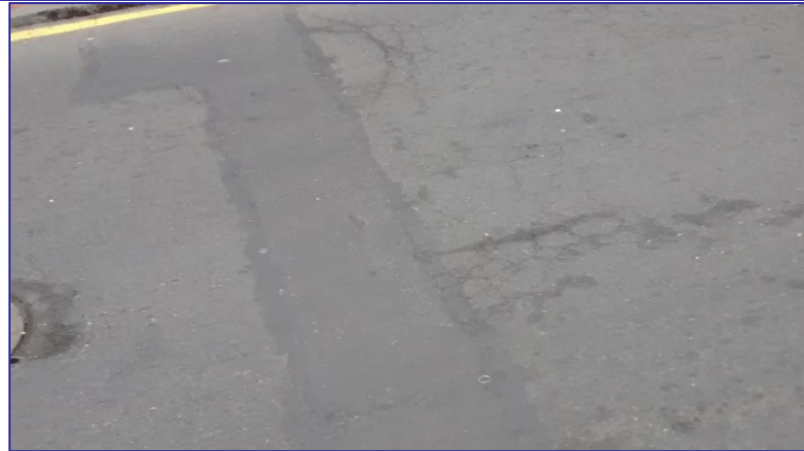
Parchado de canalización sobre zona de falla en pavimento

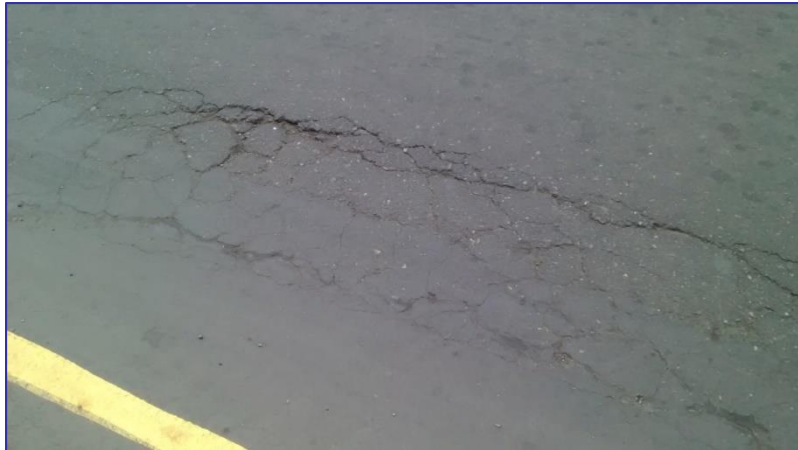
Tramo hundido con presencia de zanja mal trabajada produciendo fallas

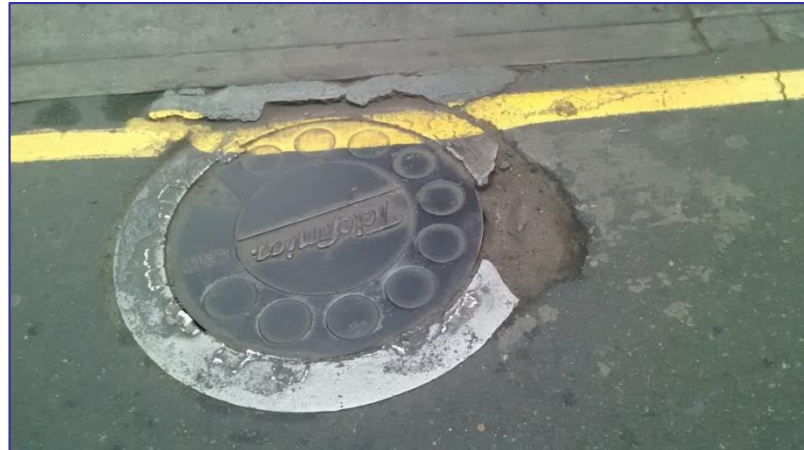
Baches en torno a tapa de cámara de Telefonía

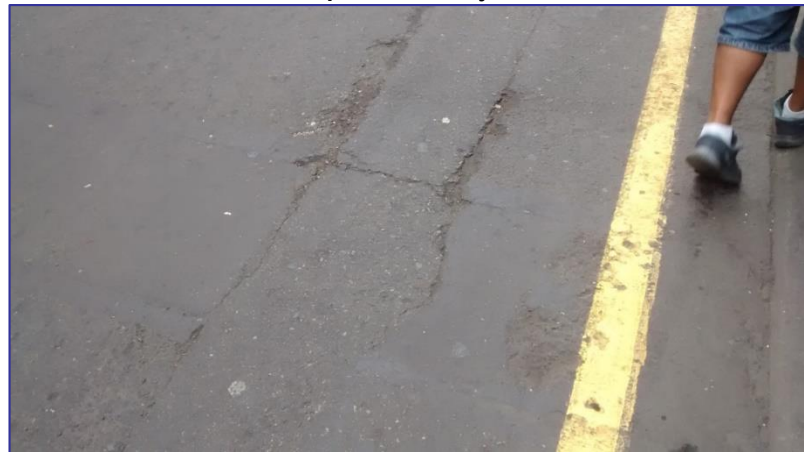
Figura 35: Fallas en el Jr. Conde de Superunda - Jr. Junín

Parches continuos con diferentes niveles de severidad

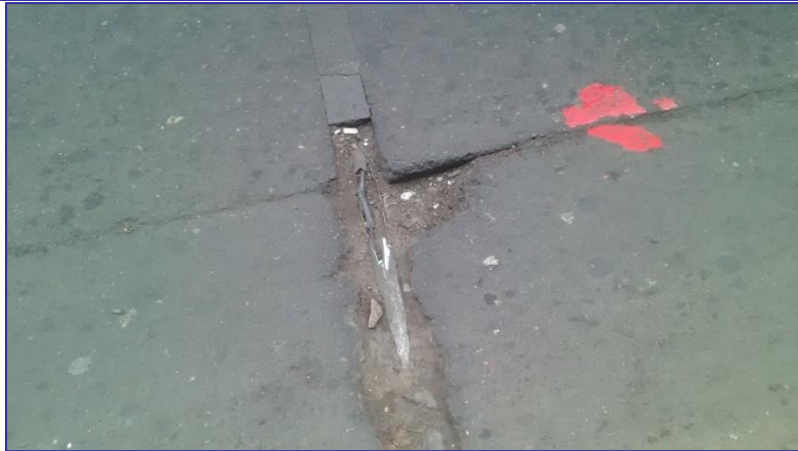
Desprendimiento de cobertura de canalización eléctrica, con cables expuestos

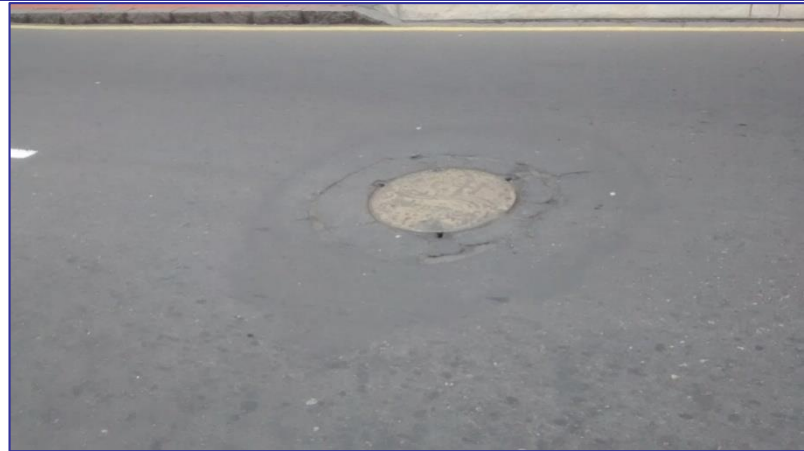
Fallas en torno a buzón resonado de Sedapal

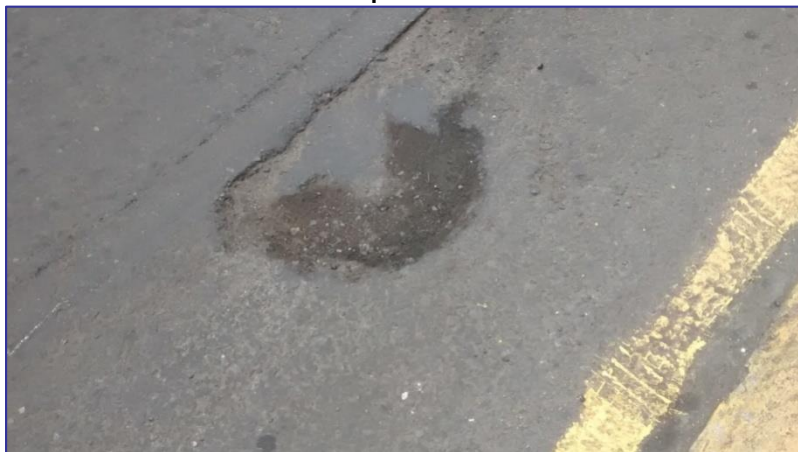
Baches con presencia de humedad en torno a canalización

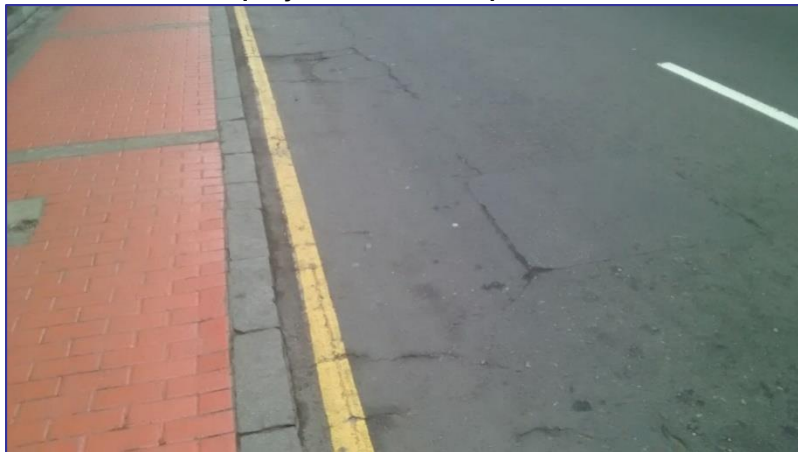
Fallas en torno a parche utilitario, se remedio la falla pero no se resolvió el problema

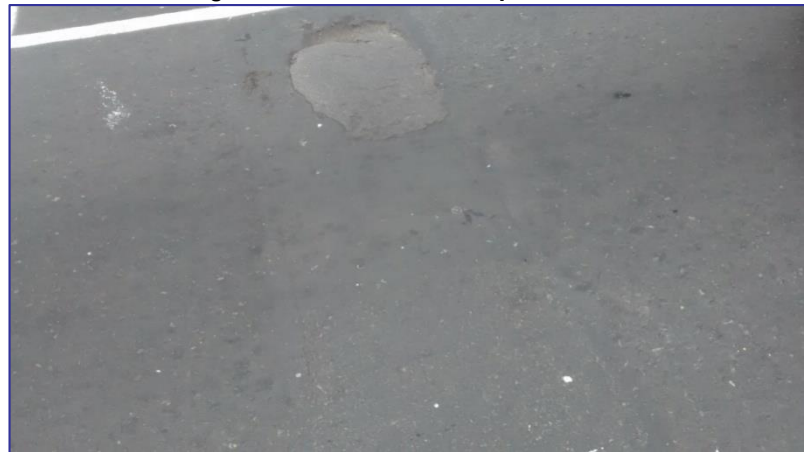
Figura 36: Fallas en el Jr. Callao - Jr. Huallaga

Parche de concreto sobre canalización resanada de asfalto

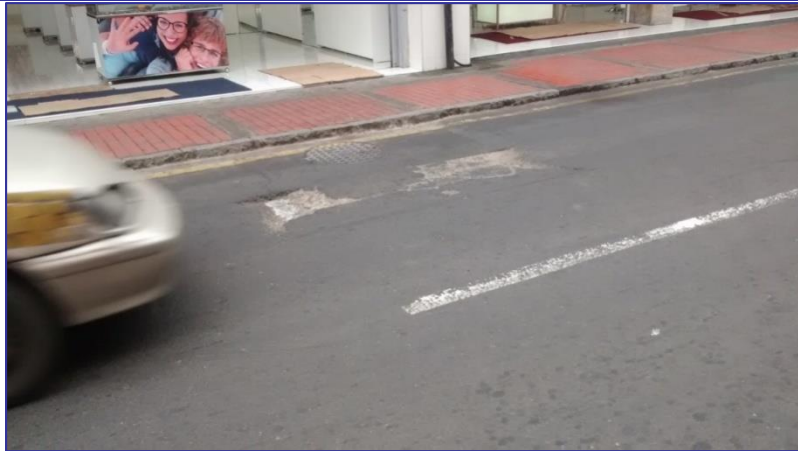
Baches alrededor de tapa de concreto de cámara de telefonía

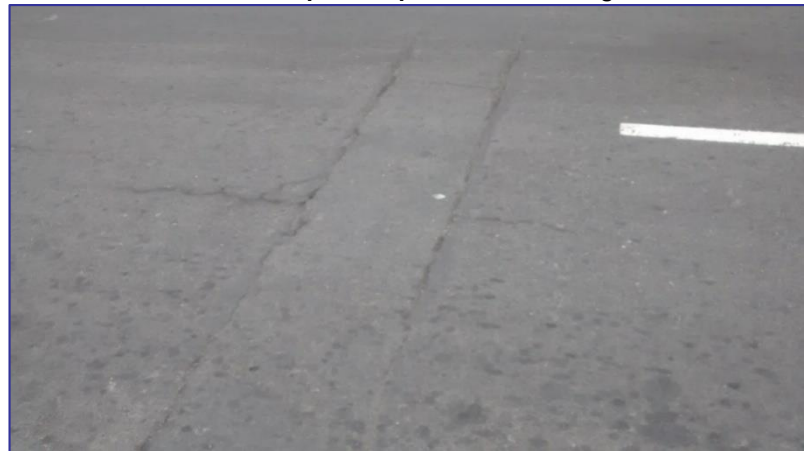
Figura 37: Fallas en el Jr. Huancavelica - Jr. Miroquesada

Fisuras longitudinales producidas por canalización transversal

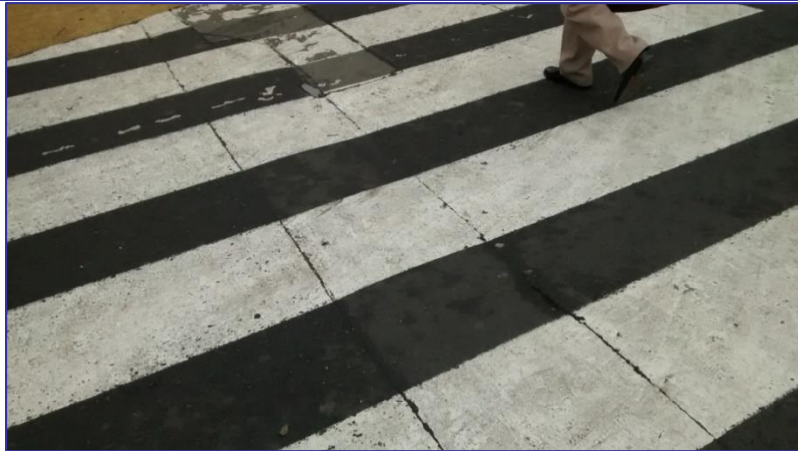
Corte para canalización no intervenido y parche con concreto en pavimento de asfalto

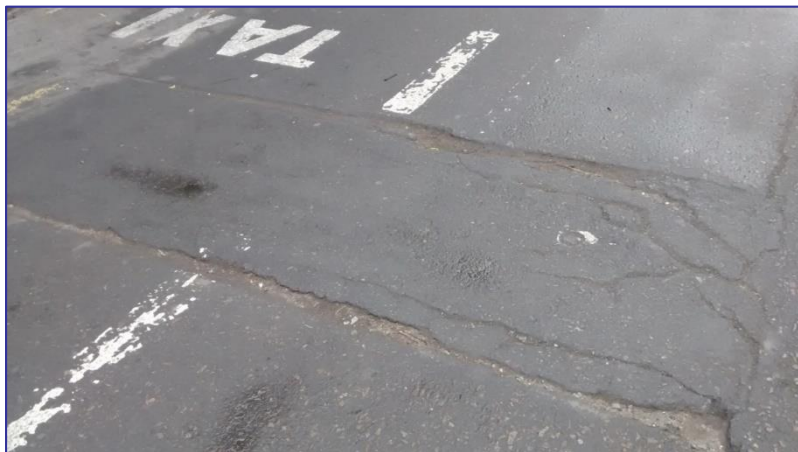
Parche colapsado con fisuras y grietas en los bordes

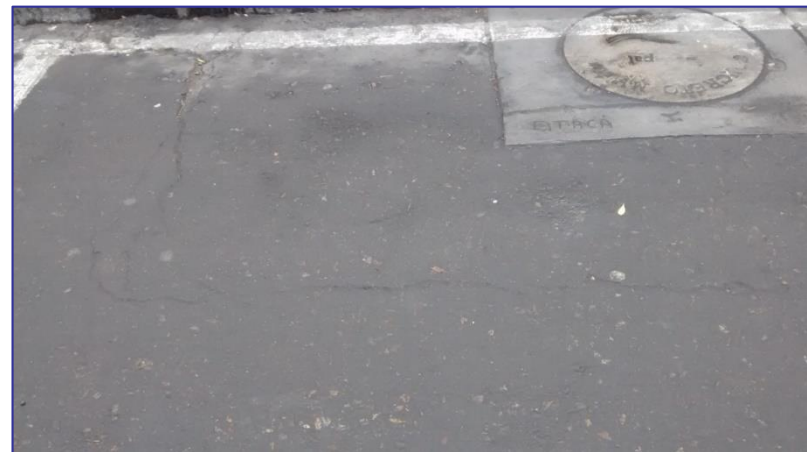
Entorno de tapa de cámara de concreto con fallas visibles y colapso en el corto plazo

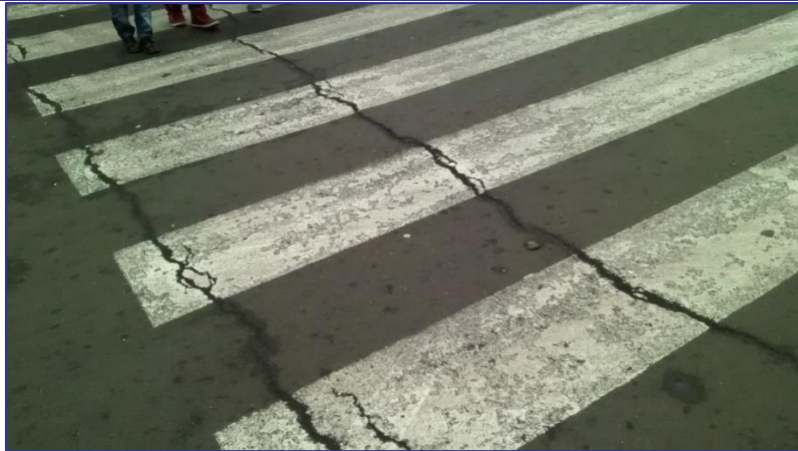
Fisuras transversales en paralelo, con nivel de severidad alto

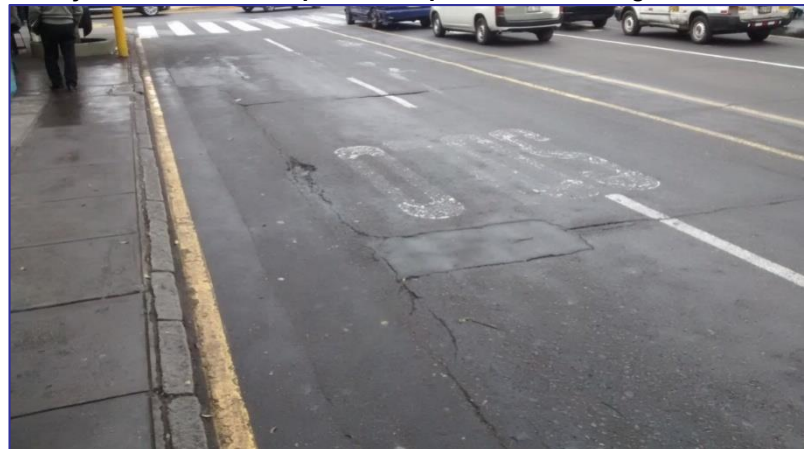
Figura 38: Fallas en Av. Emancipación - Jr. Cusco

Parche utilitario en medio de fisura transversal y parche longitudinal

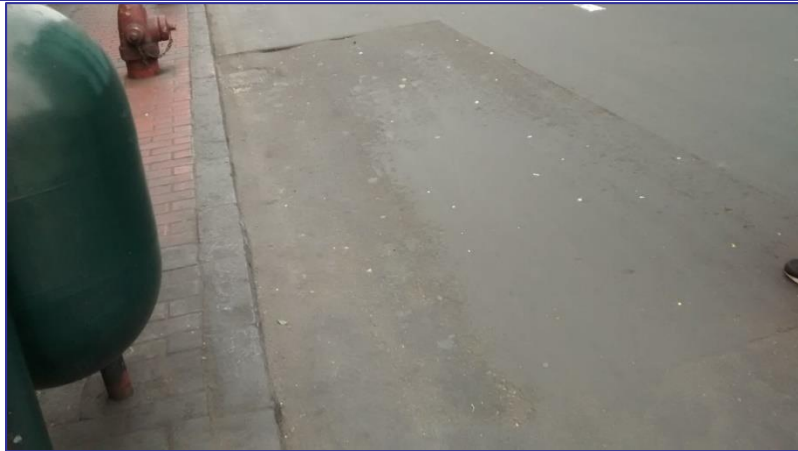
Parque colindante a hidrante, el hundimiento refleja fuga de agua

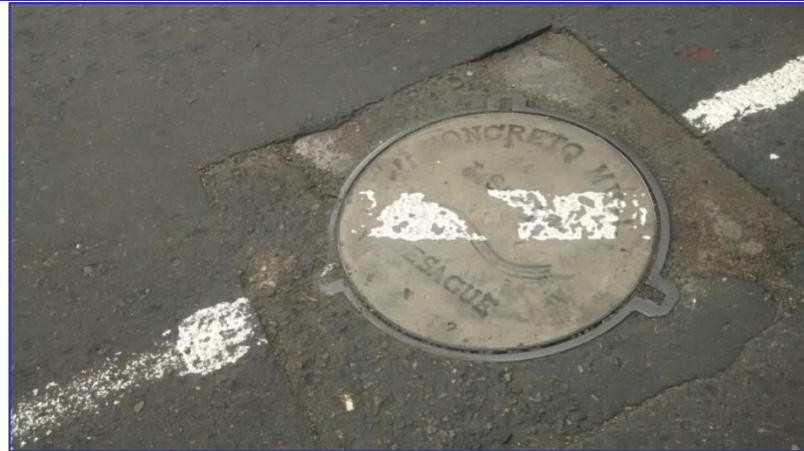
Bache en torno a tapa de buzón de desagüe

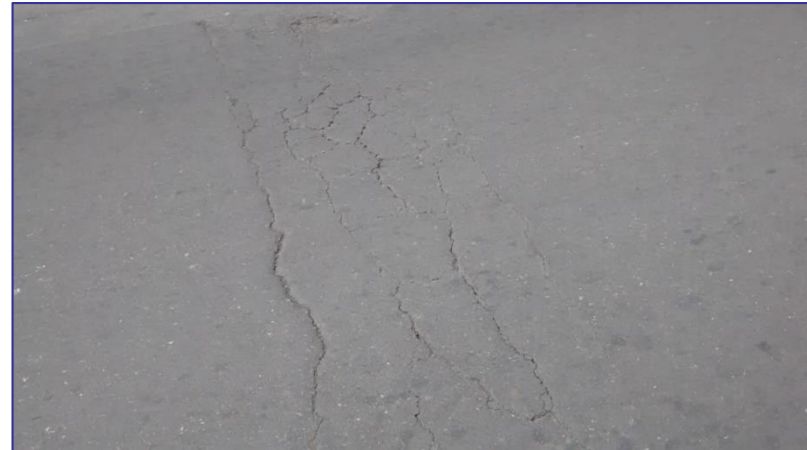
Figura 39: Fallas en el Jr. Moquegua - Jr. Puno

Fisuras en bloque como producto de zanja mal compactada

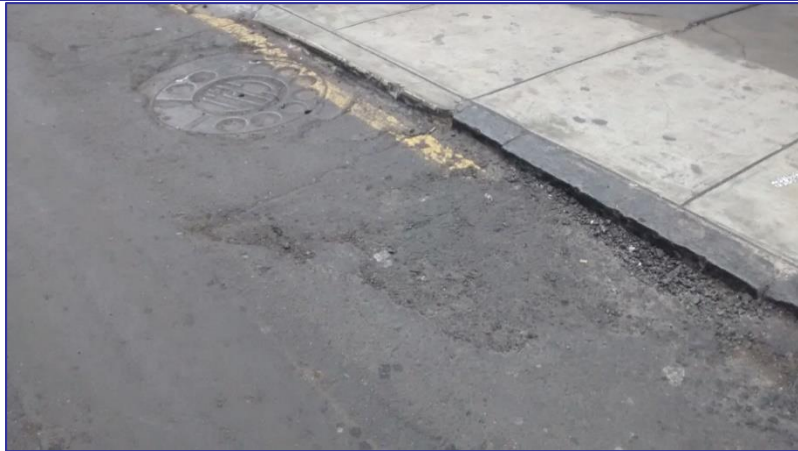
Parche colapsado colindante a tapa de antigua Compañía Peruana de Teléfonos

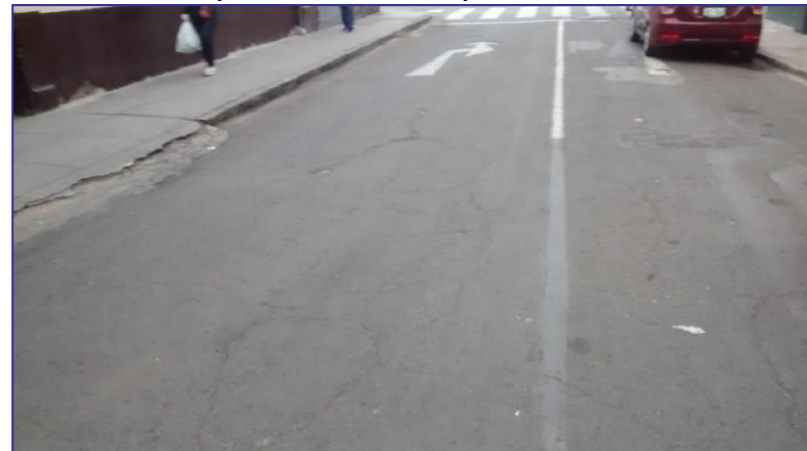
Rampa vehicular en mal estado e invadiendo carril de circulación
