**RESTAURACIÓN DEL CONJUNTO DE LA BUENA MUERTE EN BARRIOS  
ALTOS EN EL CENTRO HISTÓRICO DE LIMA, 2025**

Trabajo de suficiencia profesional para optar por el título profesional de  
Arquitecto

# 1A RESTAURACIÓN DEL CONJUNTO DE LA BUENA MUERTE EN BARRIOS ALTOS EN EL CENTRO HISTÓRICO DE LIMA , 2025

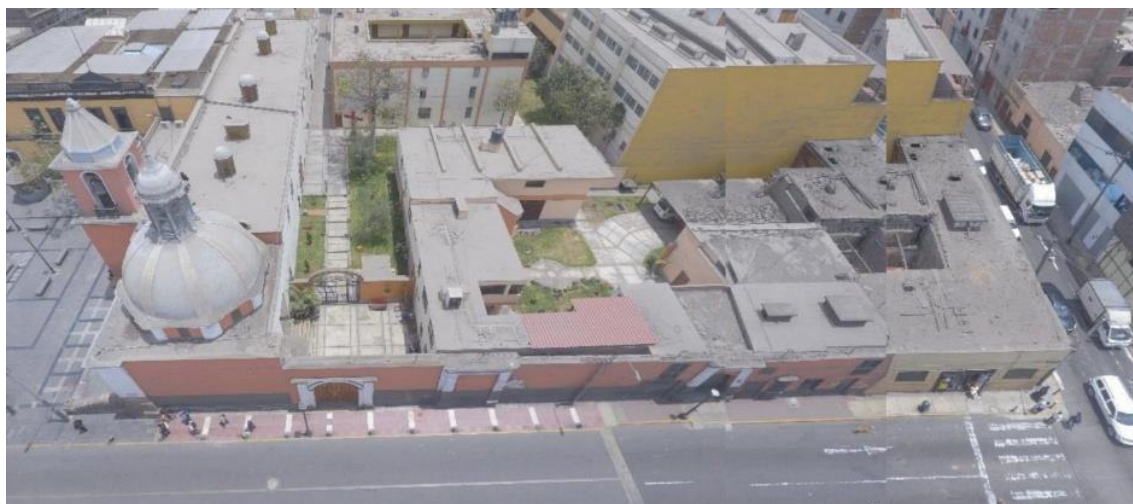
Se caracteriza por tres portadas de influencia neoclásica. Presenta alteraciones por intervenciones inadecuadas, como el uso de cemento sobre muros de adobe y la clausura de vanos originales.

*Fig. 02: Fotografía del estado actual. Vista del Jr. Ancash y la Iglesia de la Buena Muerte.*

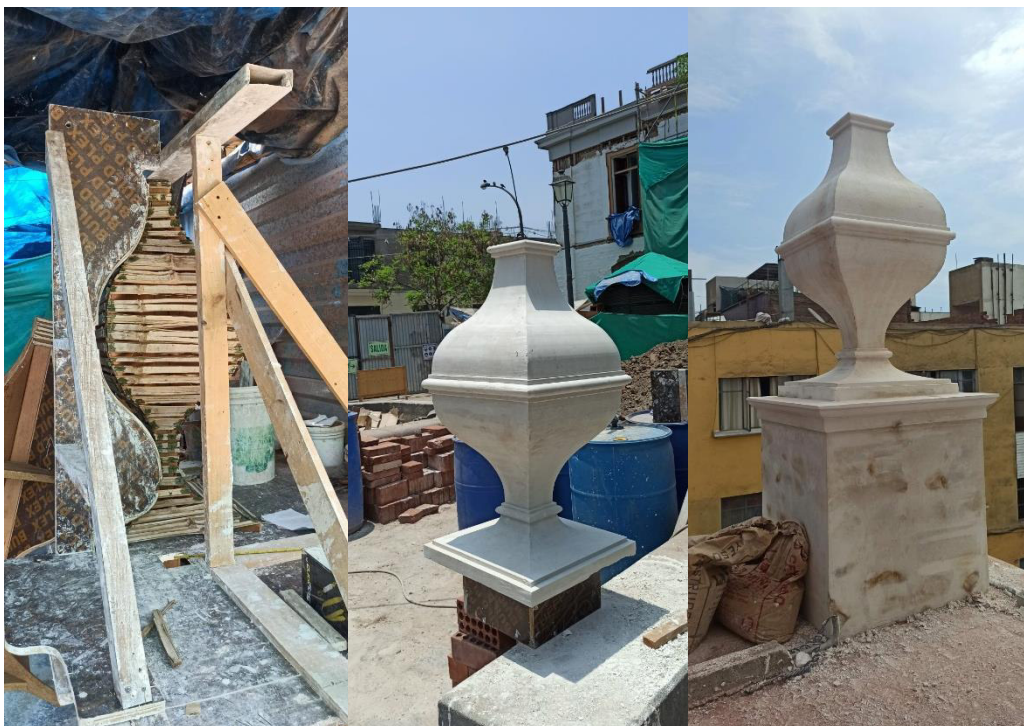
Fig. 09: Fases del monitoreo: Proceso constructivo de ánfora de quinchá revestida con trabadillo.

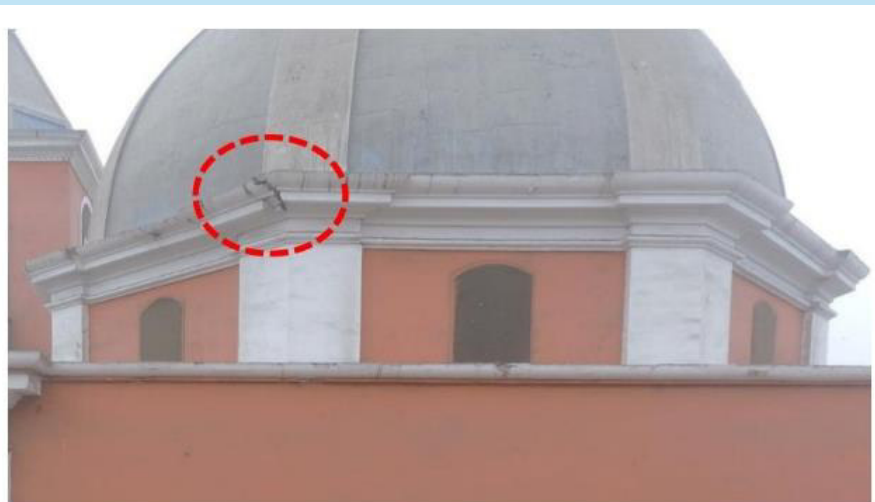
2.1. Grietas. En la cornisa de la cúpula de la Iglesia de la Buena Muerte.

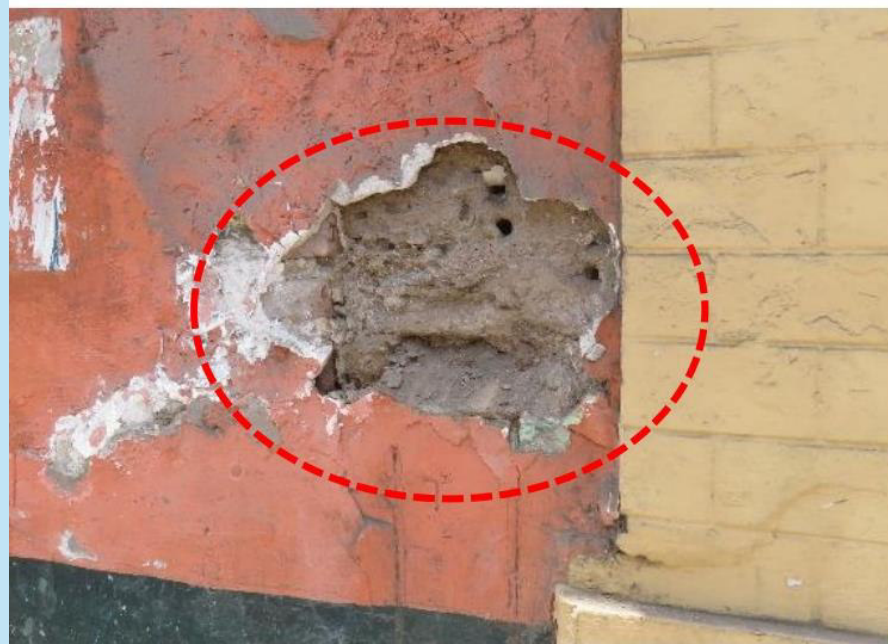
2.1. Desprendimiento de revoque. En la imagen se puede observar el desprendimiento de revoque dejando ver los adobes en la fachada del Jr. Anchash.

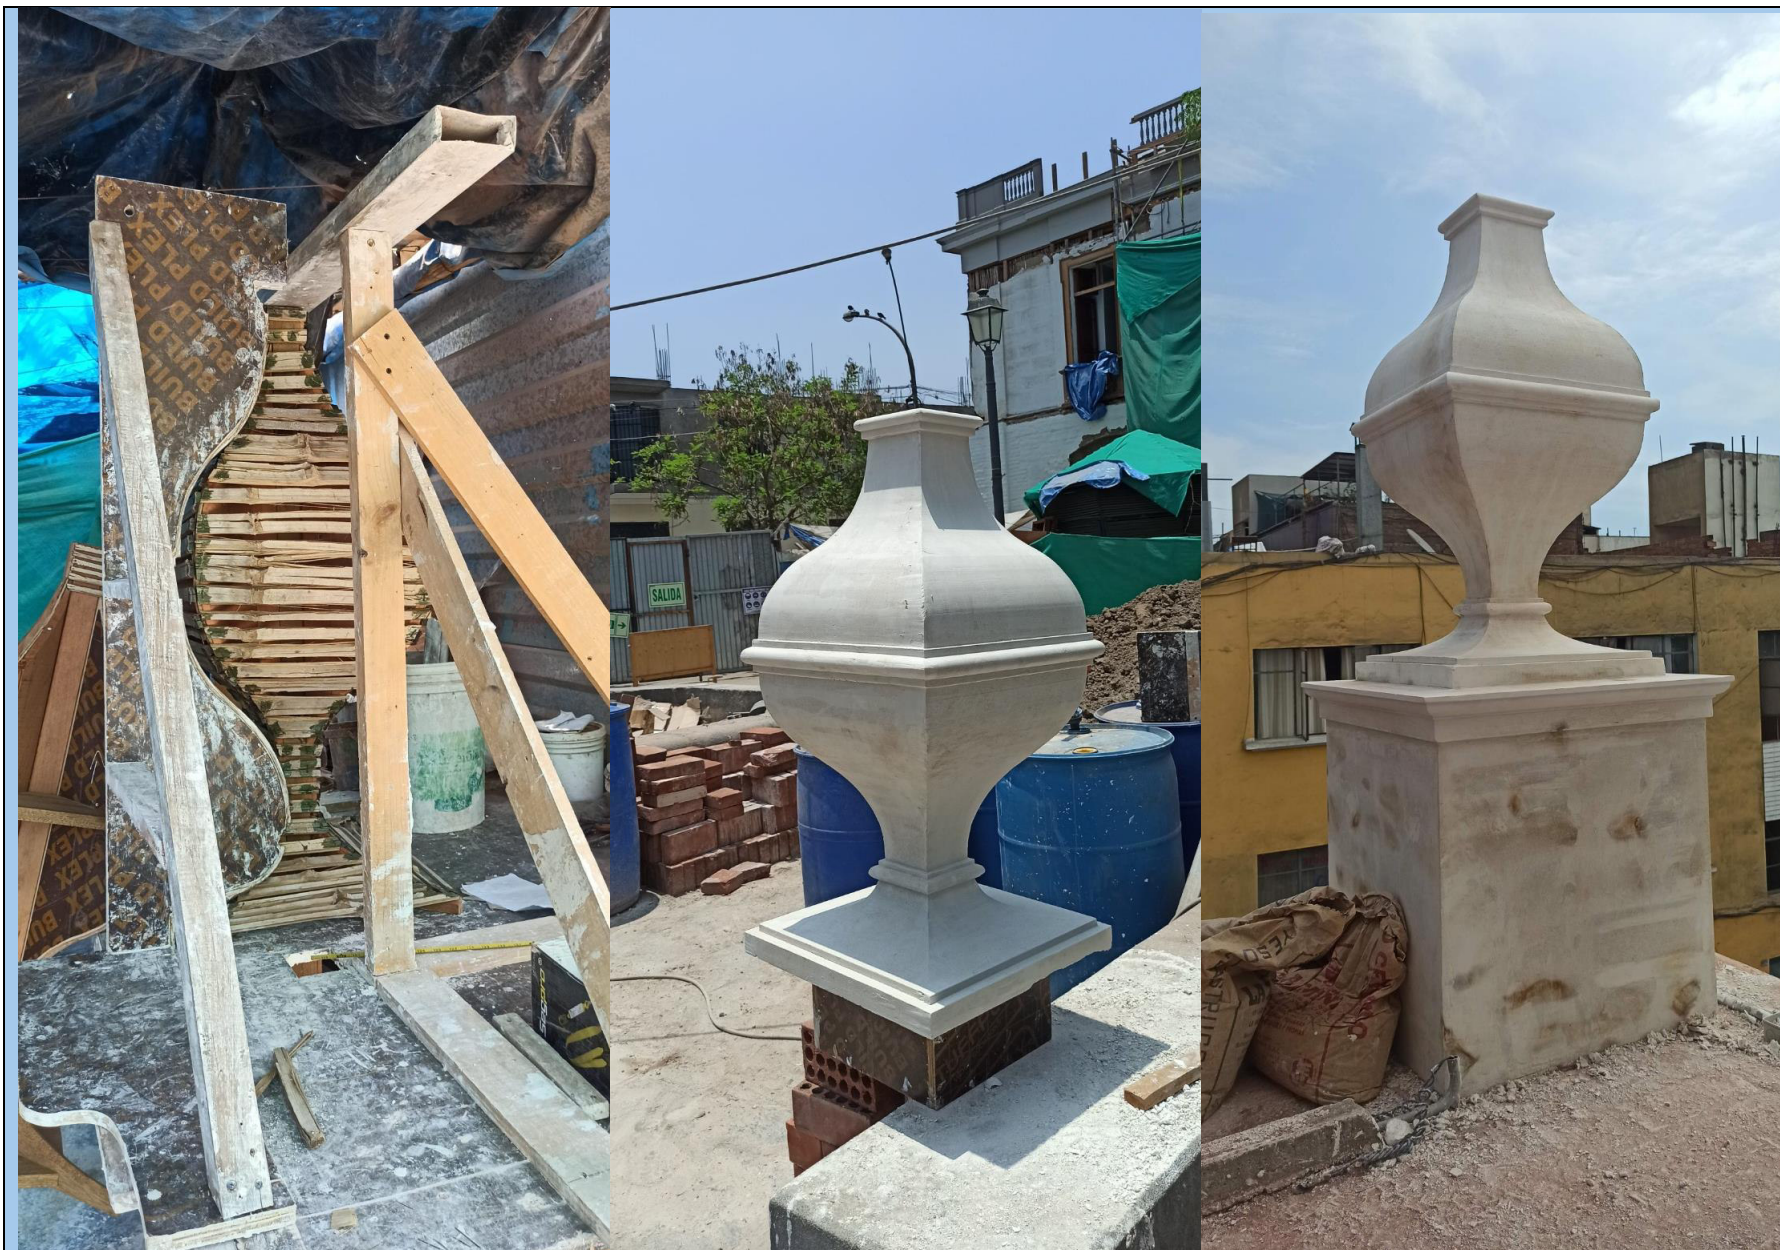
3.1. Fases del monitoreo: Proceso constructivo de ánfora de quinchá revestida con trabadillo.
