IMPLEMENTACIÓN Y CONTROL DE CALIDAD EN EL HABILITADO DE ACERO
ASTM A615-GRADO 60, PARA EL TÚNEL DE CONDUCCIÓN EN LA CENTRAL
HIDROELÉCTRICA LA VIRGEN

Tesis para optar el título profesional de Ingeniero Civil

Rojas Espinoza, Hilario Gabriel

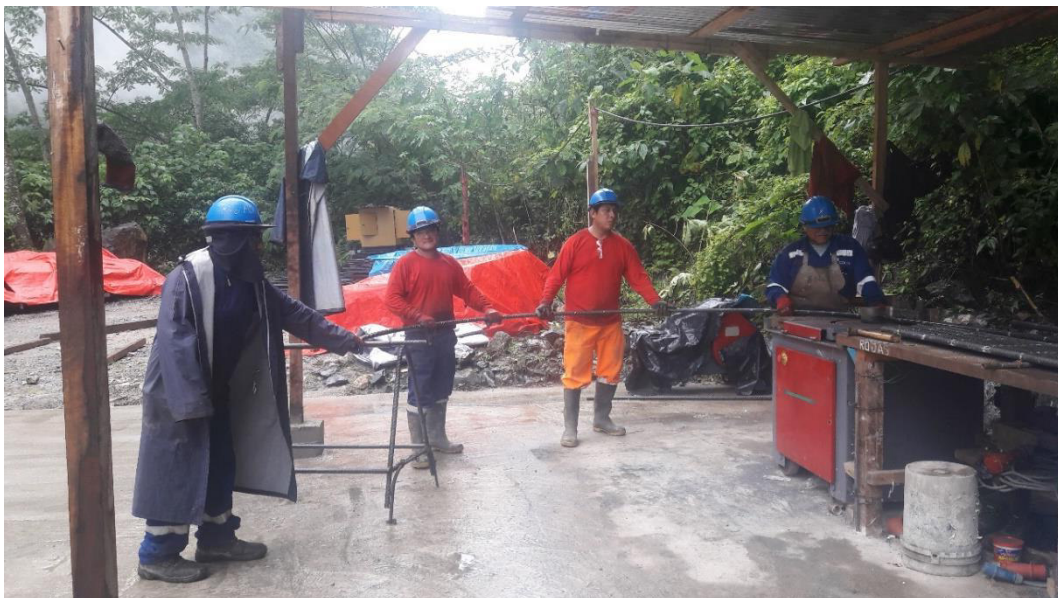
Figura 8
Alabeo de las varillas de acero ASTM A-615 Grado 60

Este habilitado se considera como el inicial de una serie de dos procedimientos, puesto que es imposible rolar las varillas y obtener un arco perfecto al finalizar sin realizar el proceso con mayor meticulosidad traducida en mayor tiempo de preparación y de doblado. Entonces, resulta necesario agregar un procedimiento práctico adicional a este doblado mecánico para obtener los arcos perfectos. Es así como se incluye a esto el proceso de habilitado manual en piso con estacas.

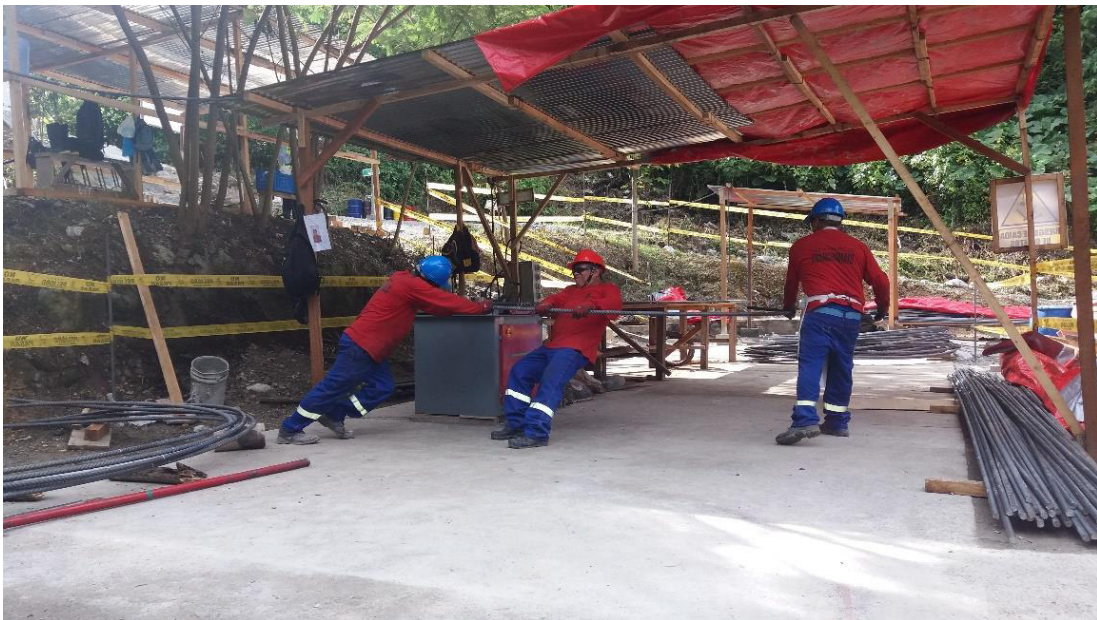
Figura 24

Doblado Manual de Arcos de Acero

Como solución inicial a la falta de precisión se implementó el uso de una máquina dobladora de acero corrugado, la cual se adecuó parcialmente para la formación de los arcos

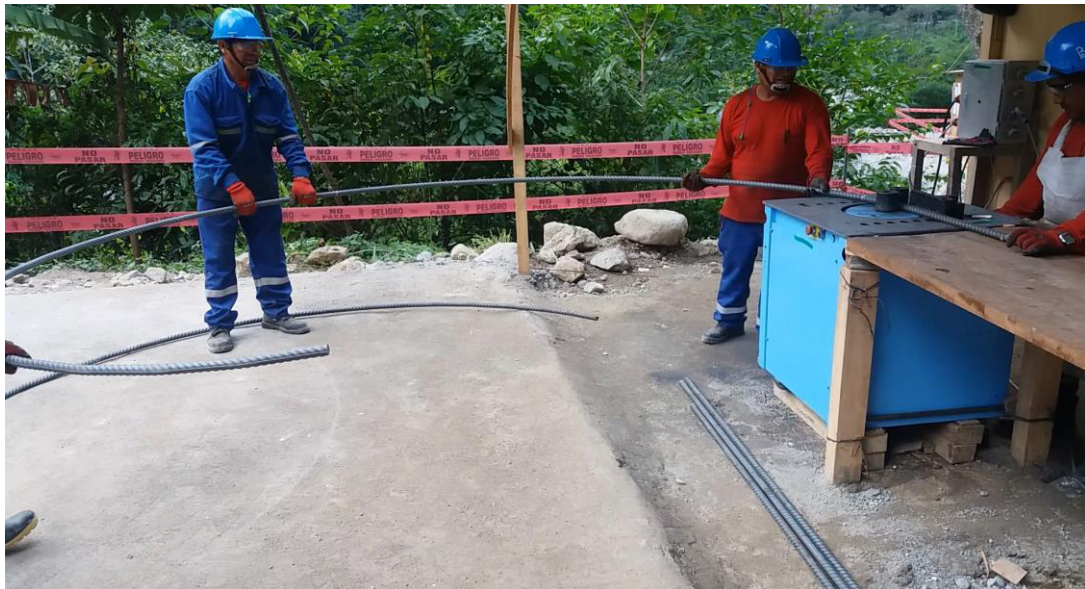
Figura 25

Doblado de Acero con Máquina Dobladora Alba

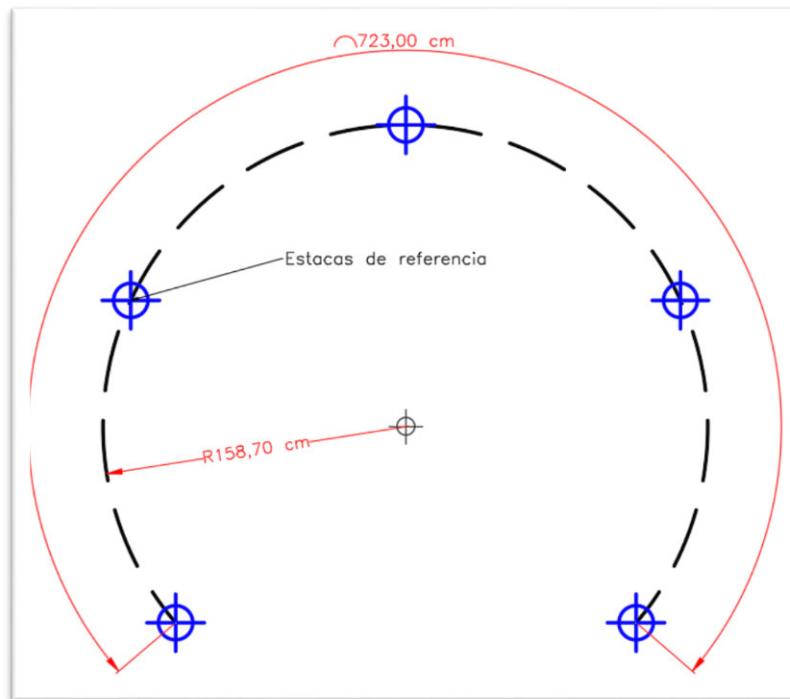
Figura 26

Esquema de Colocación de Estacas en Piso Nivelado para Reajuste de Arcos de Acero Corrugado

3.7.6.1.1 Acciones Correctiva: Reajuste mixto y sistematizado de arcos de acero corrugado. Para corregir los arcos con deformaciones parciales, se hizo uso de personal humano y herramientas manuales para su reajuste. El problema con la corrección de arcos de acero deficientemente habilitados recae en la necesidad de regresar al acero a una posición previa a ser doblado. Siendo esto último complicado de realizar por la fluencia del acero en una parte de la varilla tras el doblado inicial. Este proceso requiere el trabajo íntegro de un

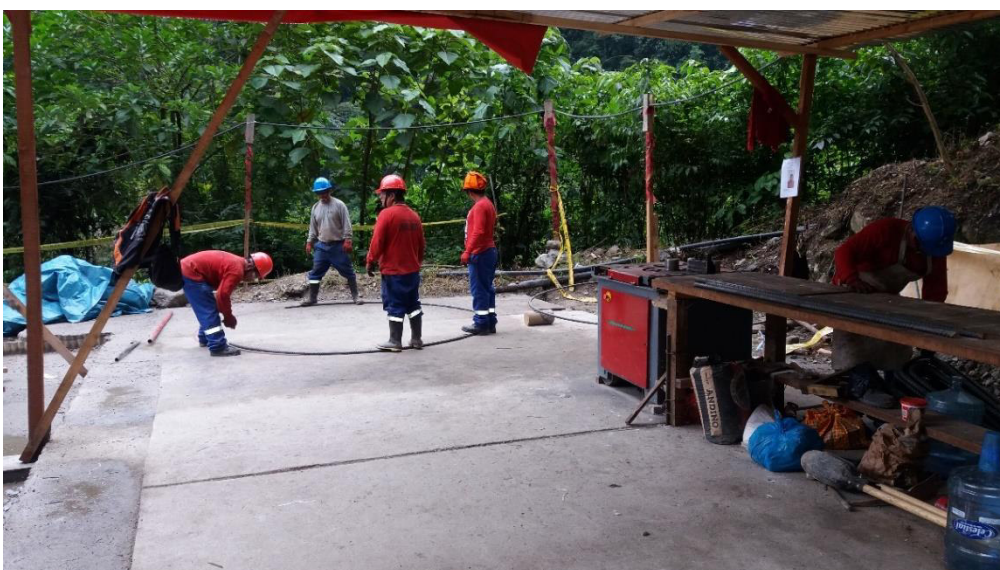
Figura 27

Reajuste manual en Piso Nivelado de los Arcos de Acero Corrugado

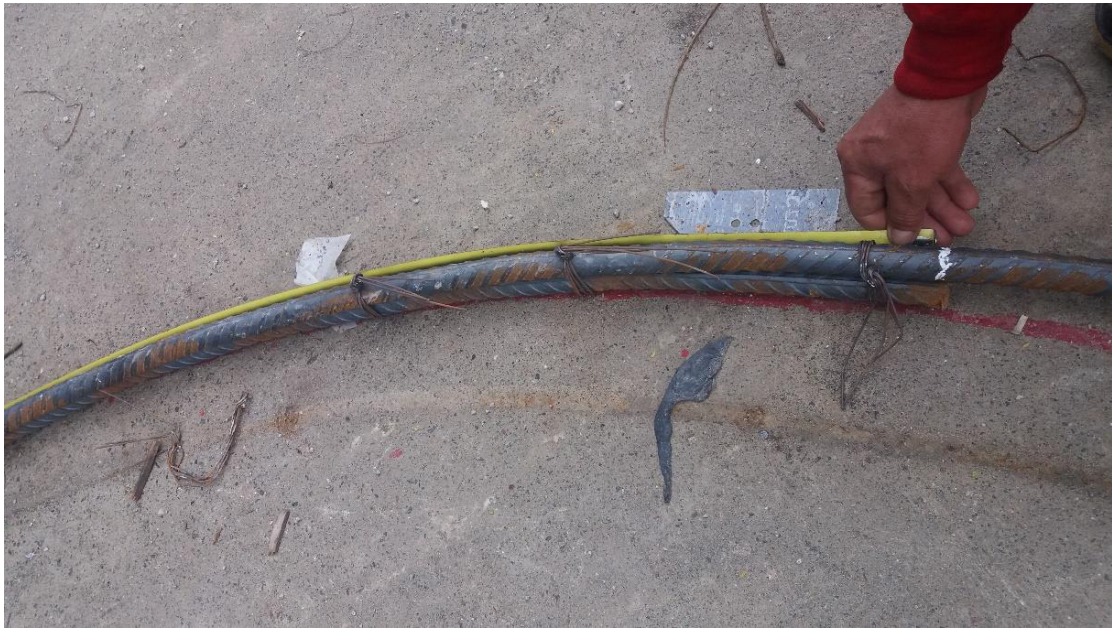
Figura 28
Verificación de Longitud de Traslape Tras Habilitado

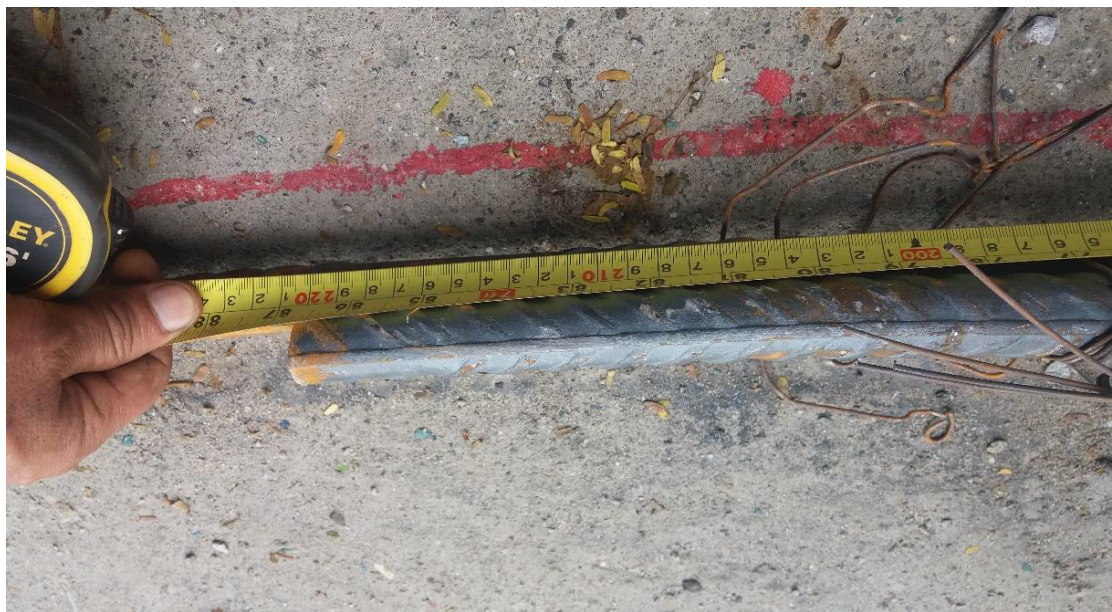
Figura 29
Verificación de Longitud de Arco Tras Reajuste de Habilitado de los Arcos de Acero Corrugado

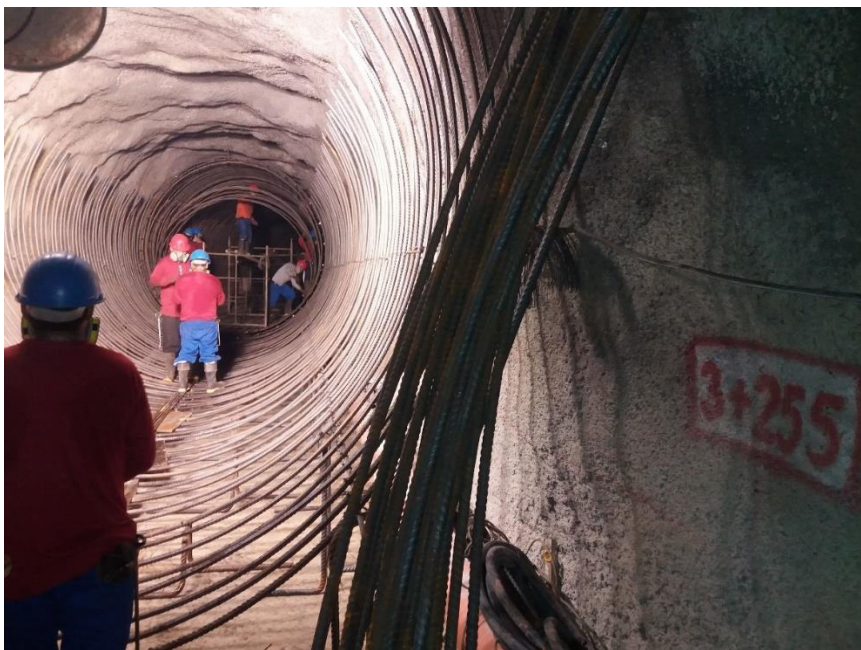
Figura 30

Colocado de Arcos Correctamente Habilitados de Acero Inferiores y Superiores con el Sostenimiento de Caballetes del Mismo Material en la Base

Tras finalizar el colocado del acero se encofró y se vació la sección. Sin embargo, al fraguar el concreto y retirar las planchas y soleras del encofrado se notaron exposiciones notorias del acero de refuerzo en la superficie de la pantalla. Tras analizar las causas del desfase en el recubrimiento, se alzó la conclusión del mal habilitado de los arcos de acero de refuerzo. Los cuales no habían sido adecuadamente controlados en función a su calidad de simetría y esto posibilitó que el encofrado no cubriera todo el armado respetando el recubrimiento mínimo.

3.7.6.2.1 Acciones correctivas de solución a la exposición del refuerzo posterior al vaciado y fraguado de la pantalla de concreto armado. Las fallas de armado en el concreto endurecido representa un grave problema para la productividad de la construcción, pues implica demoler parcial y/o totalmente el elemento afectado para su reparación. En el caso de las pantallas cilíndricas del túnel, el cual presentó problemas por exposición del acero de refuerzo transversal, se tuvo que demoler parcialmente la pantalla afectada y modificar la dimensión del acero y reubicarla en el espacio que la mantenga confinada con concreto posterior a su reparación.
