### **PROYECTOS DE ACONDICIONAMIENTO Y REMODELACIÓN DE HIPERMERCADOS TOTTUS CASO TOTTUS TUSILAGOS**

Trabajo de Suficiencia Profesional para optar el Título Profesional de  
Arquitecto

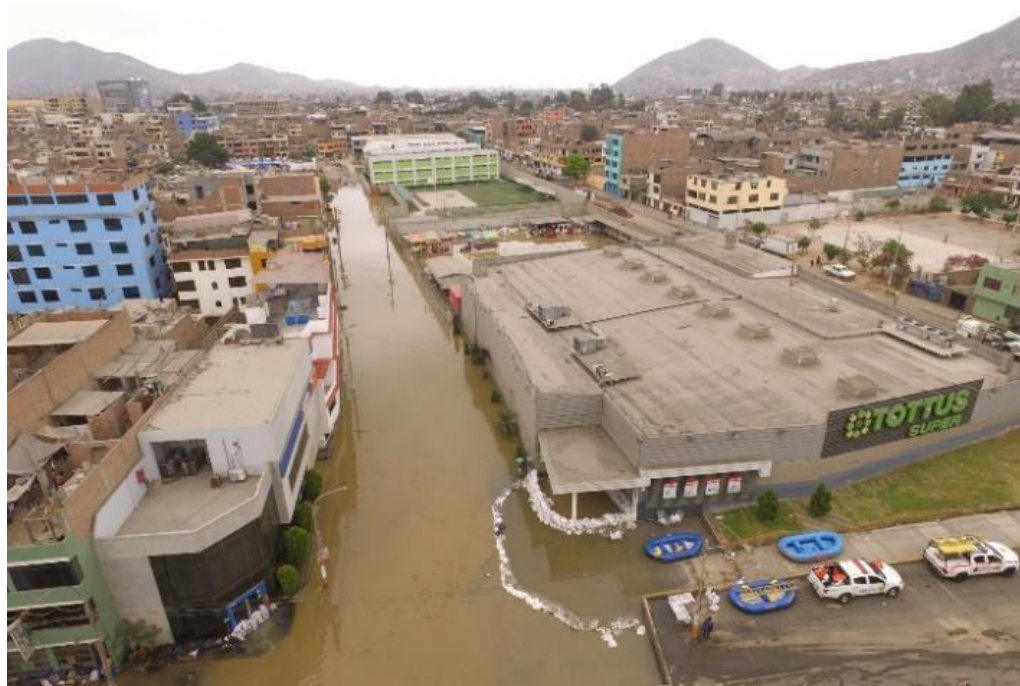
#### Figura 2

*Toma aérea del aniego en Tottus Tusilagos 2019*

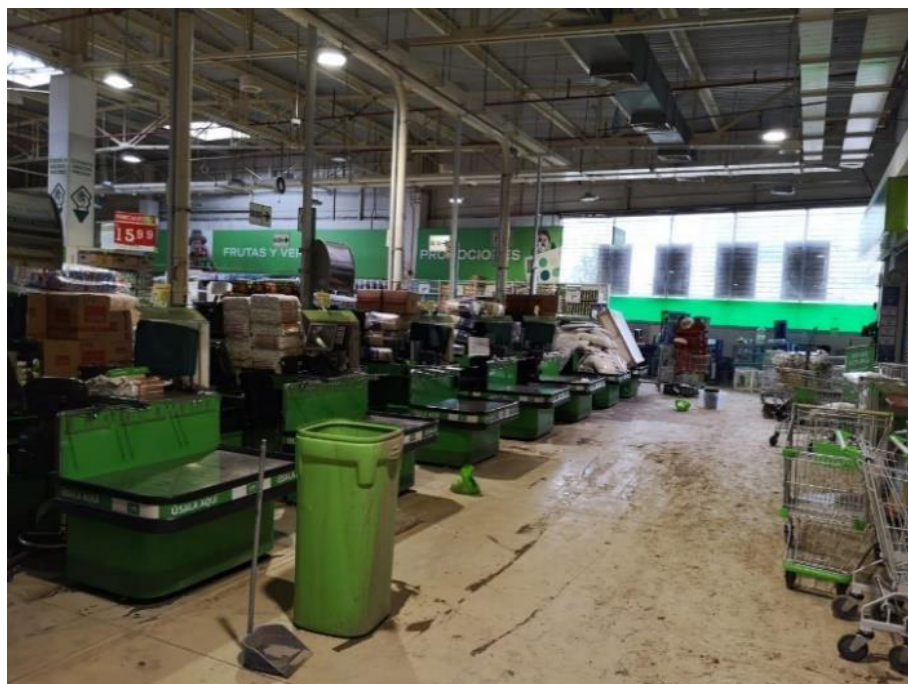
**Figura 3**  
*Sala de ventas*

*Nota.* Foto de lineal de cajas una vez bombeada las aguas servidas.

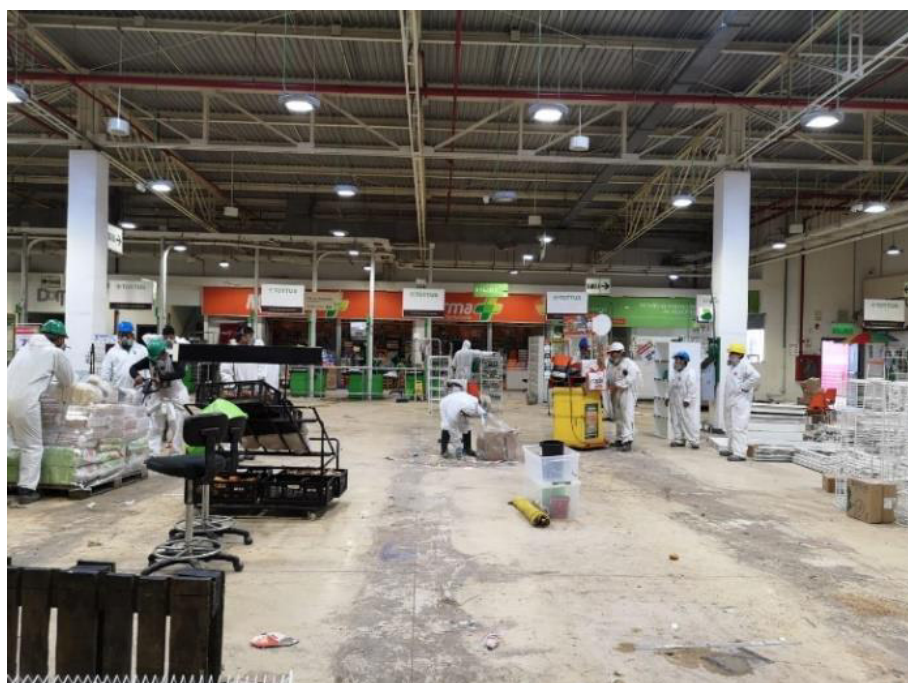
**Figura 4**  
*Sala de ventas*

*Nota.* Foto de sala de ventas una vez bombeada las aguas servidas.

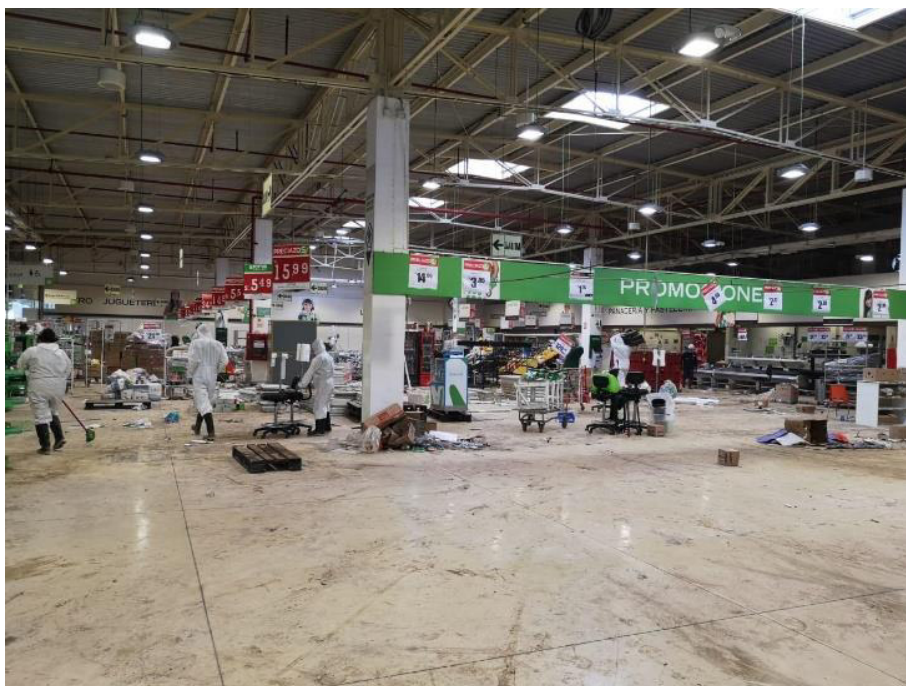
**Figura 5**  
*Sala de ventas*

*Nota.* Foto de sala de ventas una vez bombeada las aguas servidas.

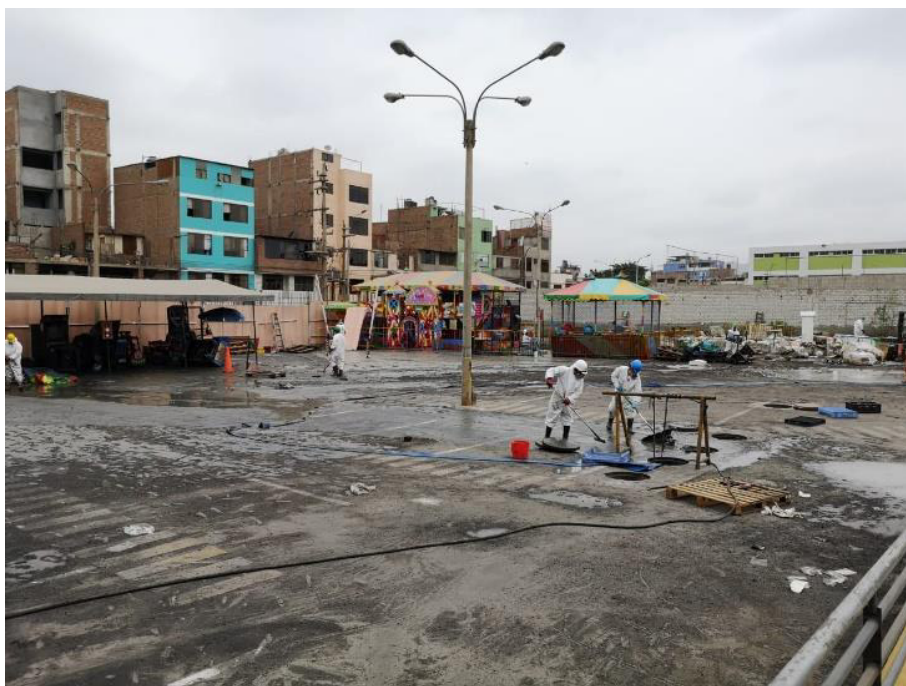
**Figura 6**  
*Estacionamientos y patio de maniobras*

*Nota.* Foto de estacionamientos y patio de maniobras una vez bombeada las aguas servidas.

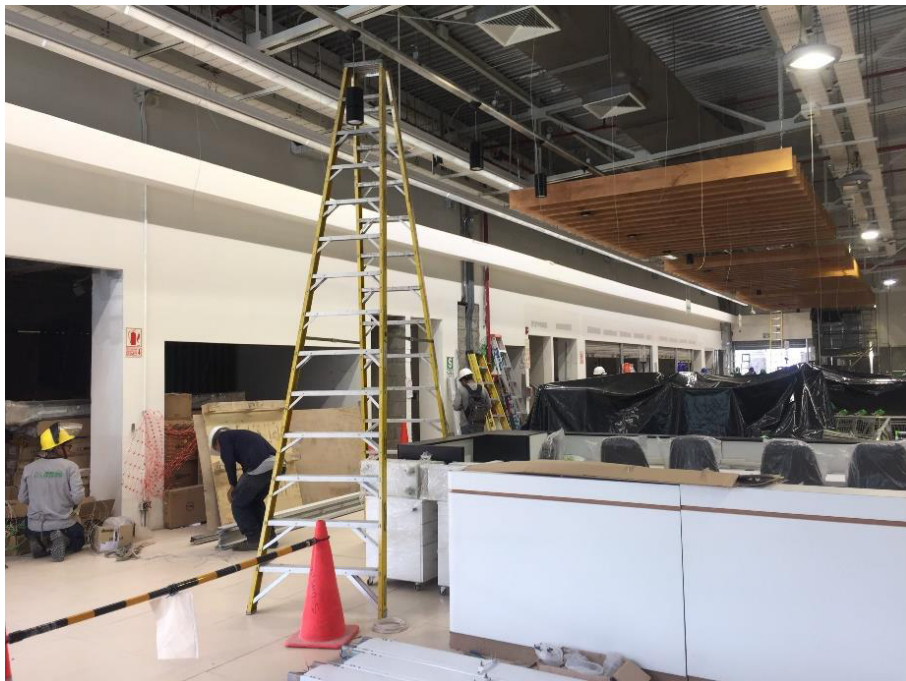
**Figura 39**

*Nota.* Zona de cajas y galería, en proceso de pintado instalación de las cajas e iluminación.

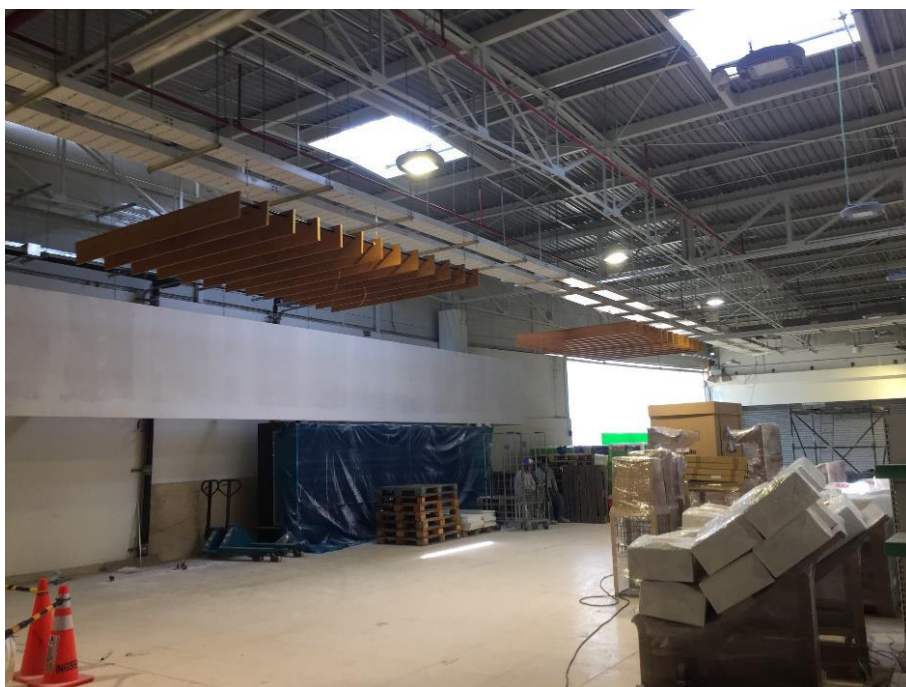
**Figura 40**

*Nota.* Instalación de equipos de frío en el perímetro e instalación de mobiliario.

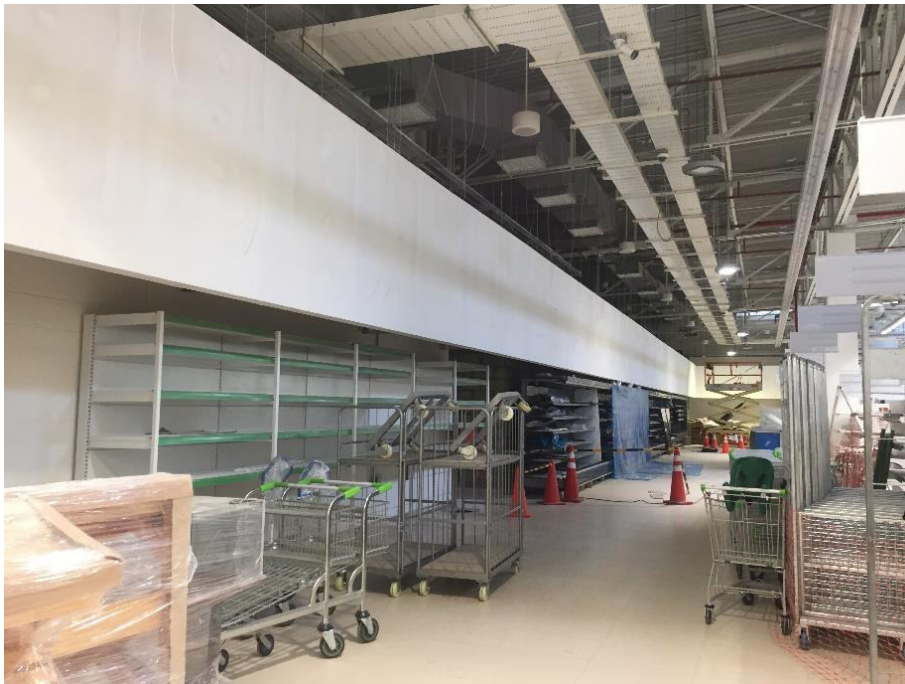
**Figura 41**  
*Sala de ventas*

*Nota.* Instalación de equipos de frío y góndolas en el frontal.

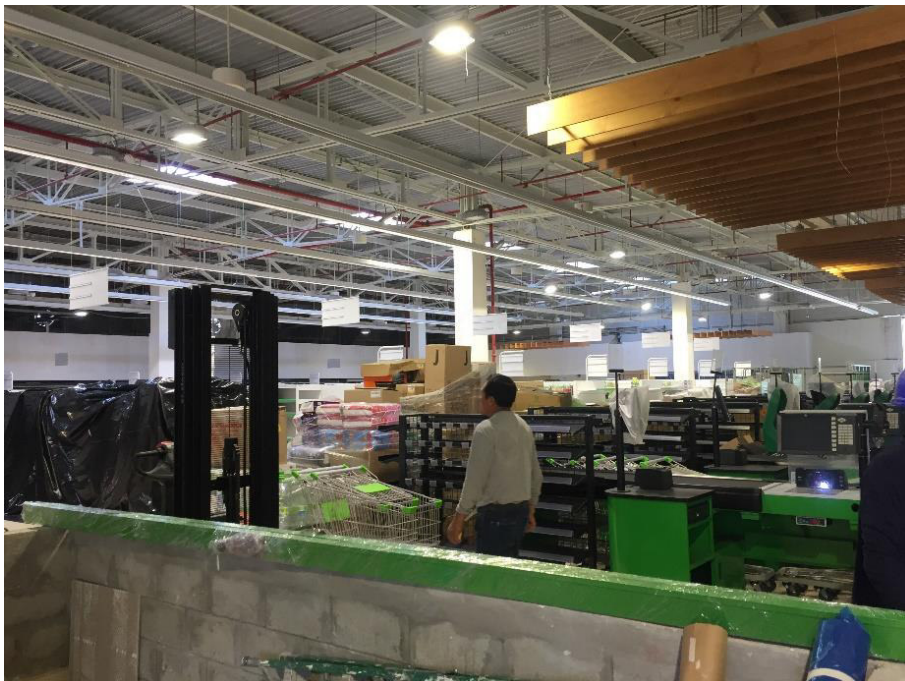
**Figura 42**  
*Sala de ventas*

*Nota.* Instalación de nuevas góndolas, cajas muro bajo divisorio para zona de mesas.

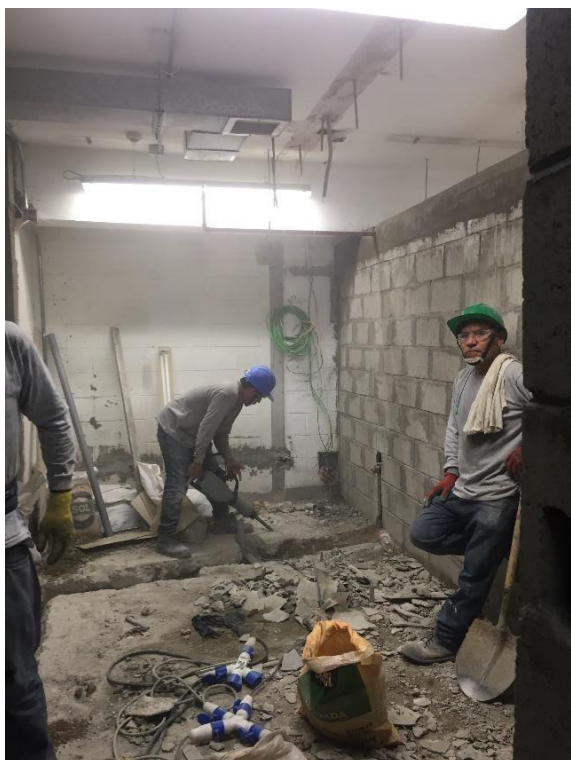
**Figura 43**  
*Trastienda*

*Nota.* Habilitación de nuevas tabiquerías y canalizados para instalaciones.

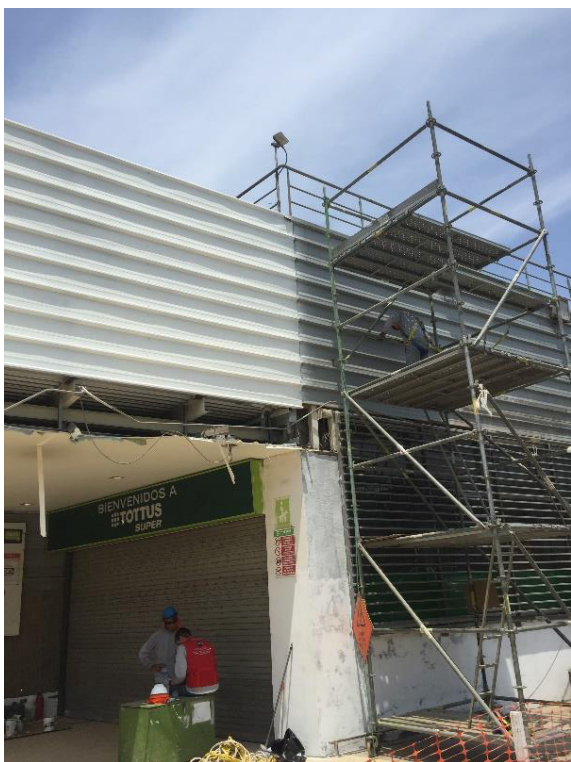
**Figura 44**  
*Fachada*

*Nota.* Instalación de nuevo termopanel en fachada.

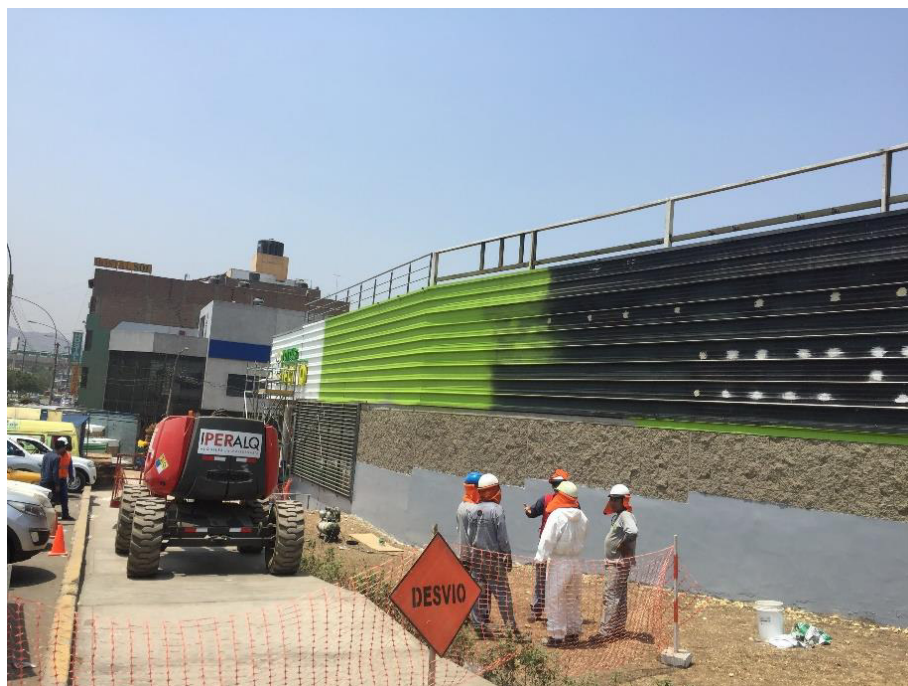
**Figura 45**  
*Fachada*

*Nota.* Pintura nueva de fachada e instalación de letrero en fachada.
