USO DE LOS SISTEMAS DE INFORMACIÓN GEOGRÁFICA COMO HERRAMIENTA DE SOPORTE DE MANEJO DE INFORMACIÓN PARA EL DIAGNÓSTICO DE LA VULNERABILIDAD SÍSMICA DE LAS EDIFICACIONES CASO: 6 MANZANAS CERCANAS AL MALECON BERTOLOTO DISTRITO DE SAN MIGUEL

Tesis para optar el Grado Académico de Maestro en Ingeniería en Catastro

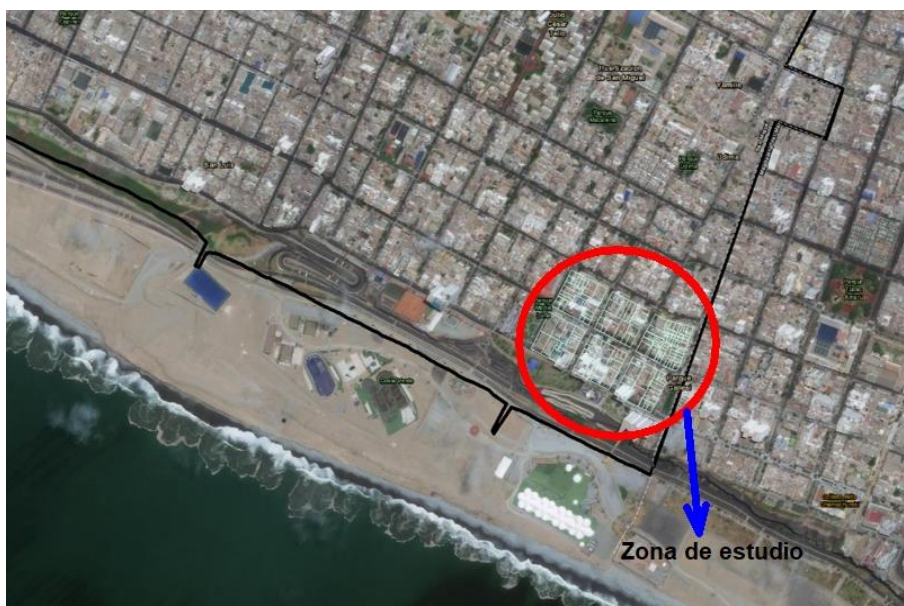
Figura 8

El distrito de San Miguel (Ver figura 7), es uno de los 43 distritos de la provincia de lima, que cuenta con una superficie de 10.72 km². Debido a la gran población que hay en el distrito se optó por sectorizar la zona de estudio, para lo cual se sectorizó la zona de estudio para poder tener un mejor panorama y poder llevar a cabo un mejor estudio de la zona dada su cercanía al mar. Ver figura 8

Sectorización de zona de estudio

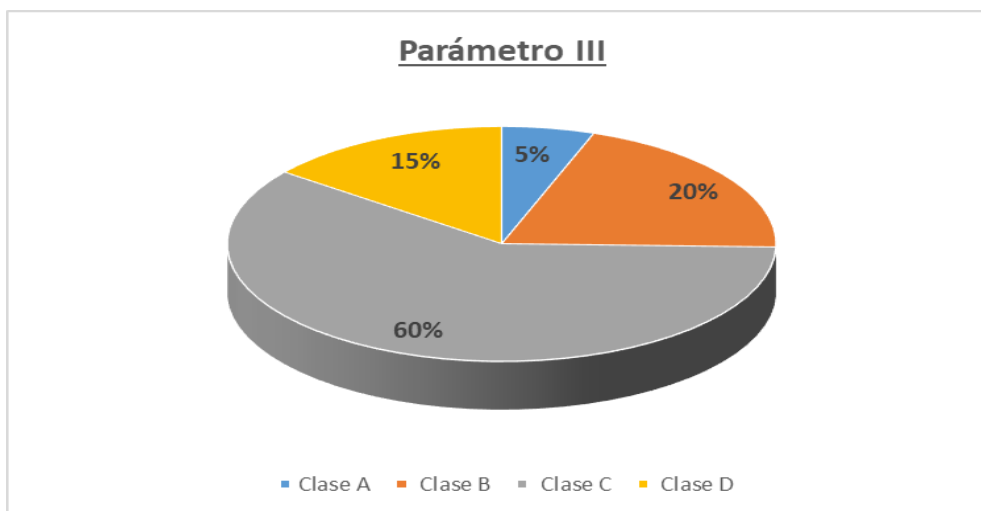
Figura 11*Porcentajes por clase- Parámetro 03*

4.2.1.3. Parámetro 03: Resistencia convencional. Este es el parámetro más analítico ya que pasa por la evaluación de la resistencia ante cargas sísmicas y este a su vez medido a través de cálculos tomando en cuenta la resistencia y la densidad de los muros en sus dos direcciones. En la edificación de adobe se tiene solo la categoría C, debido a que esta edificación por su material y configuración tiene poca resistencia a la fuerza sísmica. Para las construcciones de albañilería el problema también radica en la poca resistencia ante los efectos sísmicos, pero menos grave que la edificación de adobe. En los edificios de concreto armado es menos grave aún, llegando todas a la clase B, en resumen, lo veremos en el siguiente cuadro y gráfico:

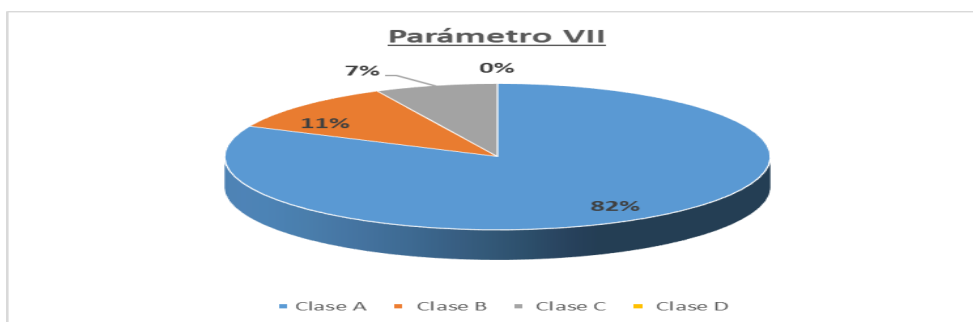
Figura 15

4.2.1.7. Parámetro 07: Configuración en elevación. La evaluación de este parámetro ha sido en base a la configuración en elevación lo cual si esta es inadecuada determina a problemas como el piso blando y esto a su vez se produce cuando hay cambios abruptos de rigidez entre pisos consecutivos. En la tabla 14 se observa que el total de las edificaciones evaluadas tienen una buena configuración en elevación. La siguiente tabla y esquema nos mostrará el resumen de las calificaciones finales por tipo de sistema constructivo.

Porcentajes por clase- Parámetro 07

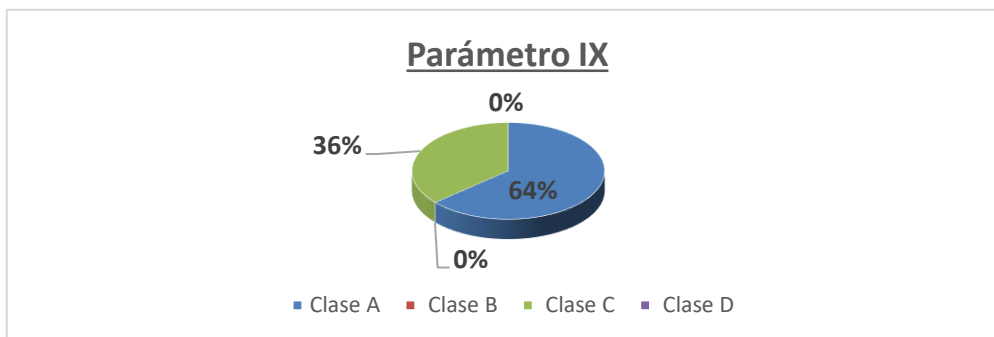
Figura 17

4.2.1.9. Parámetro 09: Tipo de cubierta. Para el parámetro en mención se evaluaron los tipos de cubierta, su estabilidad, tipología y peso. En la mayoría de los casos esto es en edificaciones de albañilería y de concreto armado como a de esperar fueron considerados en la categoría A o sea como cubierta estable amarrada a los muros o vigas de conexión y de material liviano, solo la edificación de adobe fue diagnosticada como categoría C, así como se puede ver en el siguiente cuadro y gráfico resumen:

Porcentajes por clase- Parámetro 09

- Resultados del Parámetro 9: El 64% se observa que cuenta con vulnerabilidad baja por lo que presentan cubierta estable y plana. El 0% es de vulnerabilidad media. El 36% son de vulnerabilidad alta ya que presentan cubierta inestable y deteriorado. El 0% es de vulnerabilidad muy alta.

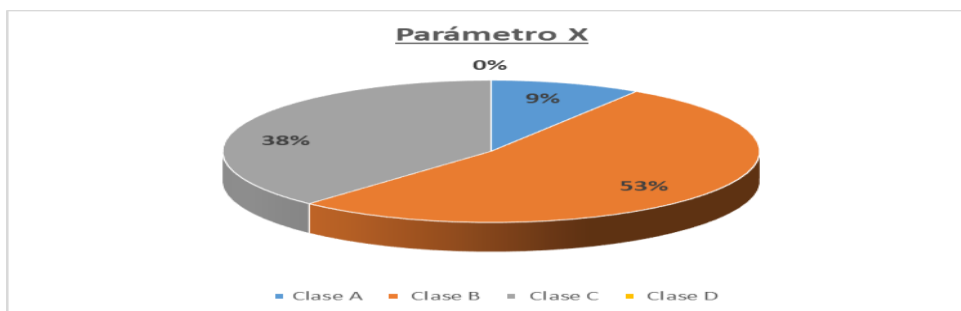
Figura 18

4.2.1.10. Parámetro 10: Elementos no estructurales. Para el parámetro en mención se evaluaron las edificaciones a partir de la presencia de parapetos, balcones, tanques elevados u otros tipos de elementos no estructurales que pudiesen ser perjudiciales y causar daño. En la mayoría de los casos esto es en edificaciones de albañilería se asignó la categoría B y las de concreto armado fue considerado en la categoría A, solo la edificación de adobe fue diagnosticada como categoría C, así como se puede ver en el siguiente cuadro y gráfico resumen:

Porcentajes por clase- Parámetro 10

- Resultados del Parámetro 10: Se observa que el 9% tiene vulnerabilidad baja ya que no presentan elementos no estructurales que puedan causar daño. El 53% tienen vulnerabilidad media ya que presentan balcones y parapetos. El 38% son

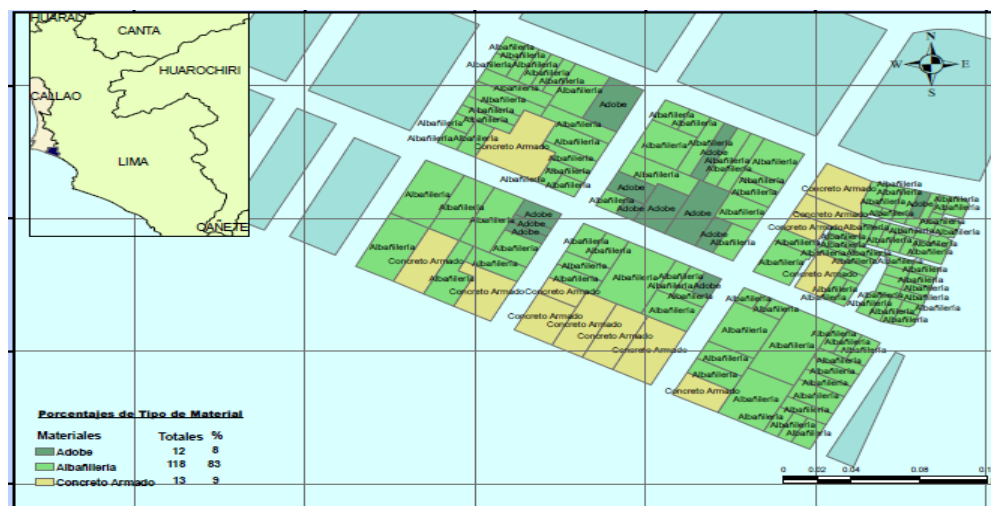
Figura 25

Tipo de material por vivienda

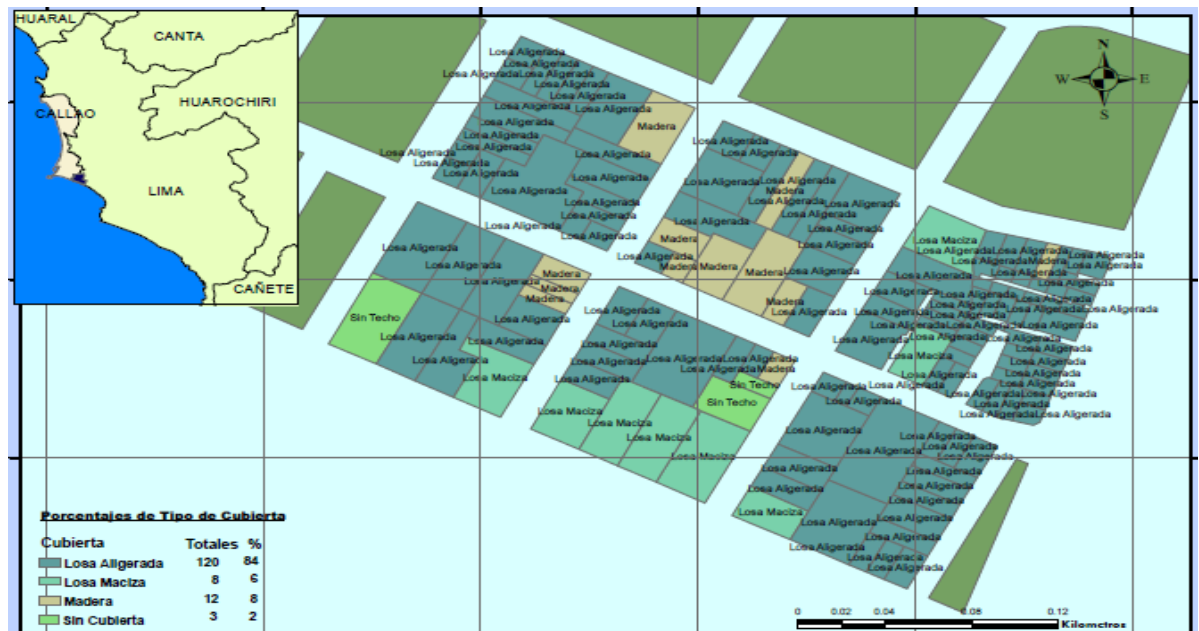
Figura 26

- Tratándose de 143 edificaciones analizadas que forman parte de las manzanas colindantes al malecón Bertolotto del Distrito de San Miguel, el procesamiento y evaluación de la información geoespacial se hace laboriosa, por lo que hizo necesario la aplicación de los SIG (Sistemas de Información Geográfica), lo cual permitió que el desarrollo y el manejo de datos se haga más simple y versátil. La construcción del modelo geoespacial de vulnerabilidad sísmica se realizó con la integración de la información gráfica y la información alfanumérica a través de las herramientas SIG, la cual permitió que esta se automatizara y procesara para la toma de decisiones y conclusiones de la presente investigación.
- En la figura 26 se muestra en el entorno SIG las cubiertas de las edificaciones evaluadas, donde hay predominio del techo aligerado

Sistema de techo por vivienda

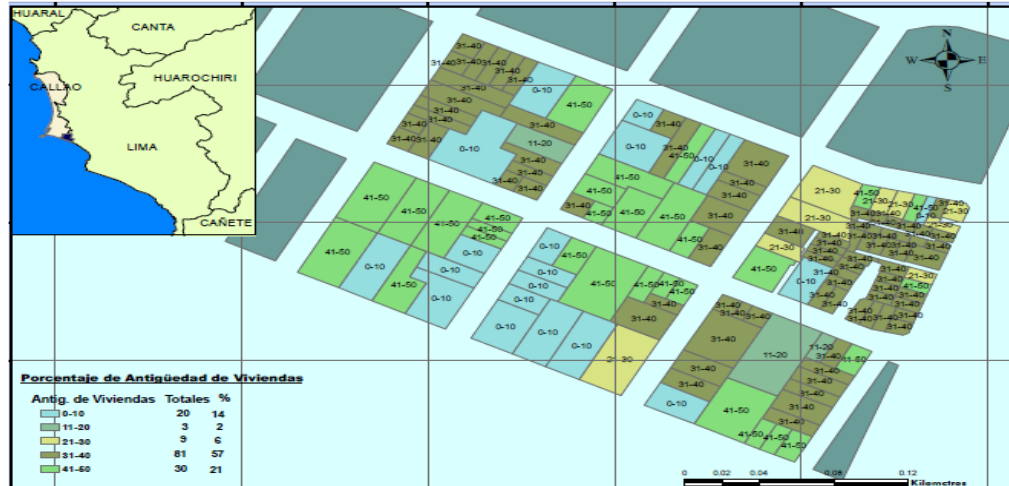
Figura 27

- Rangos de antigüedad de las edificaciones.

Antigüedad por vivienda

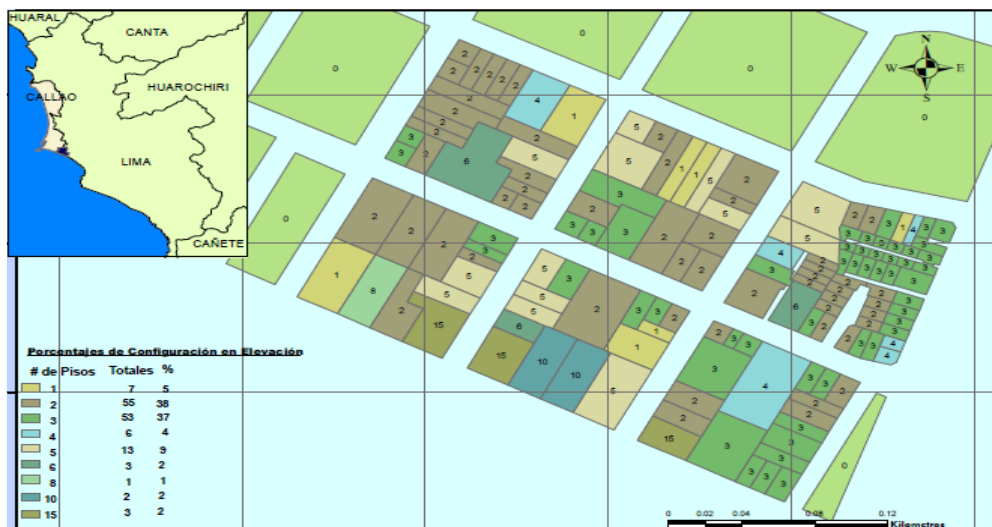
Figura 28

- En la figura 28 se muestra la configuración en elevación de las edificaciones, predominando en este caso las edificaciones de dos pisos.

Configuración en elevación por vivienda

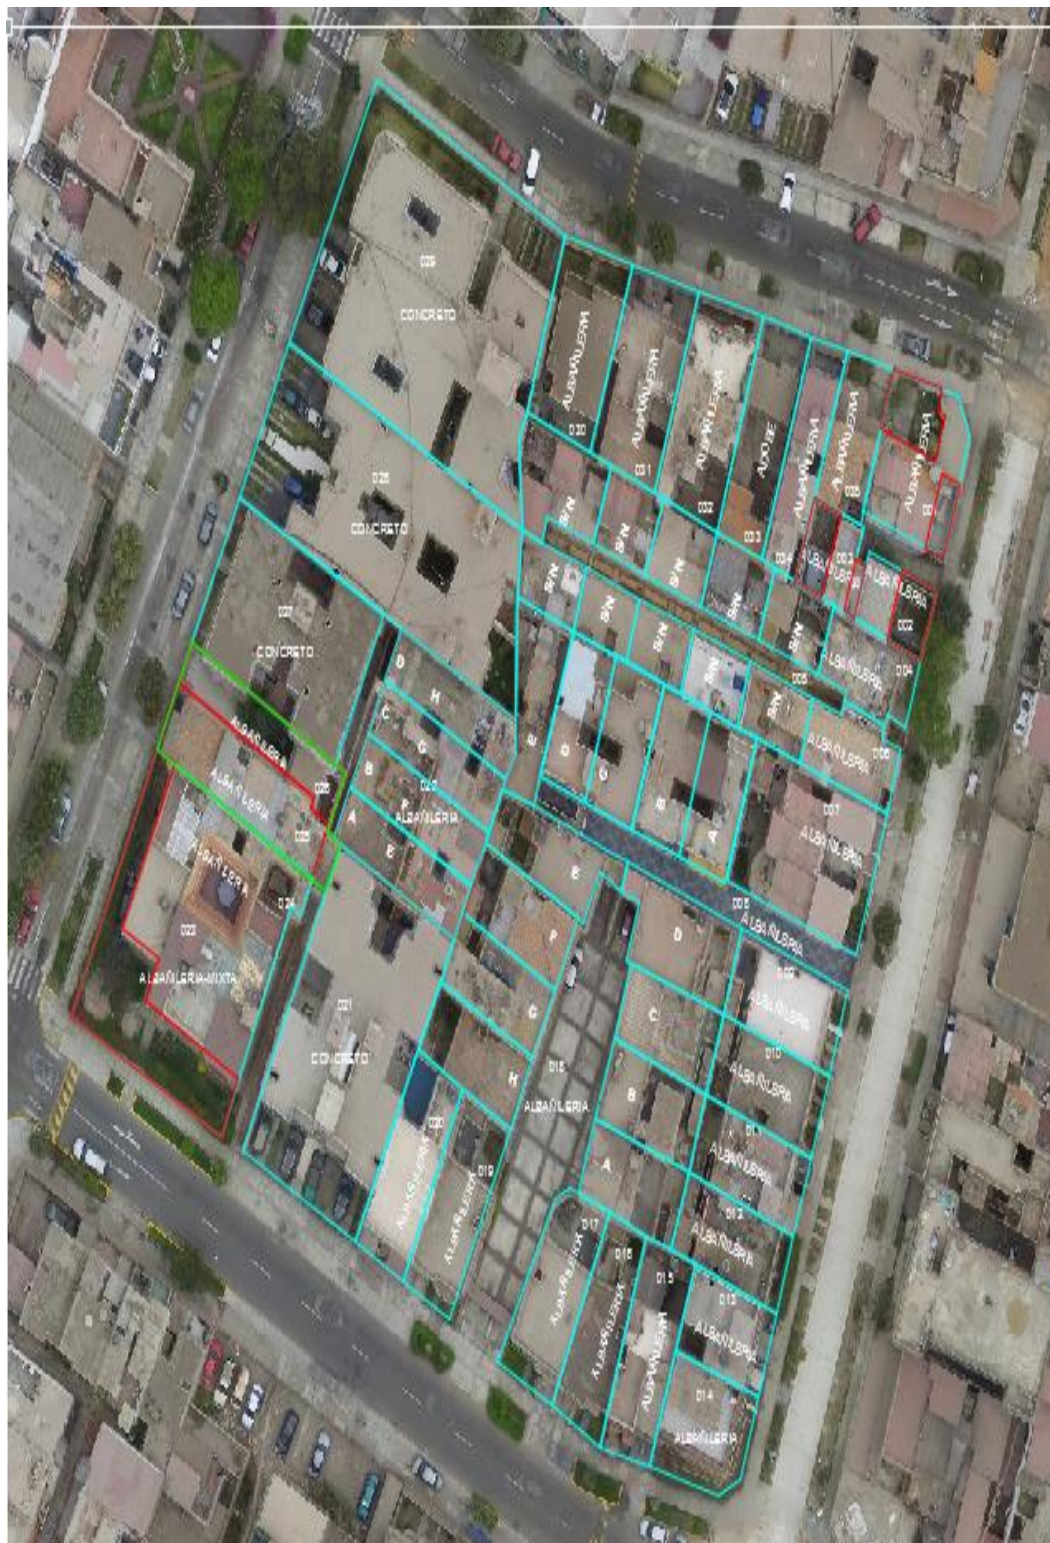
Anexo B: Actualización de Mz. 14 a partir de foto de dron utilizado

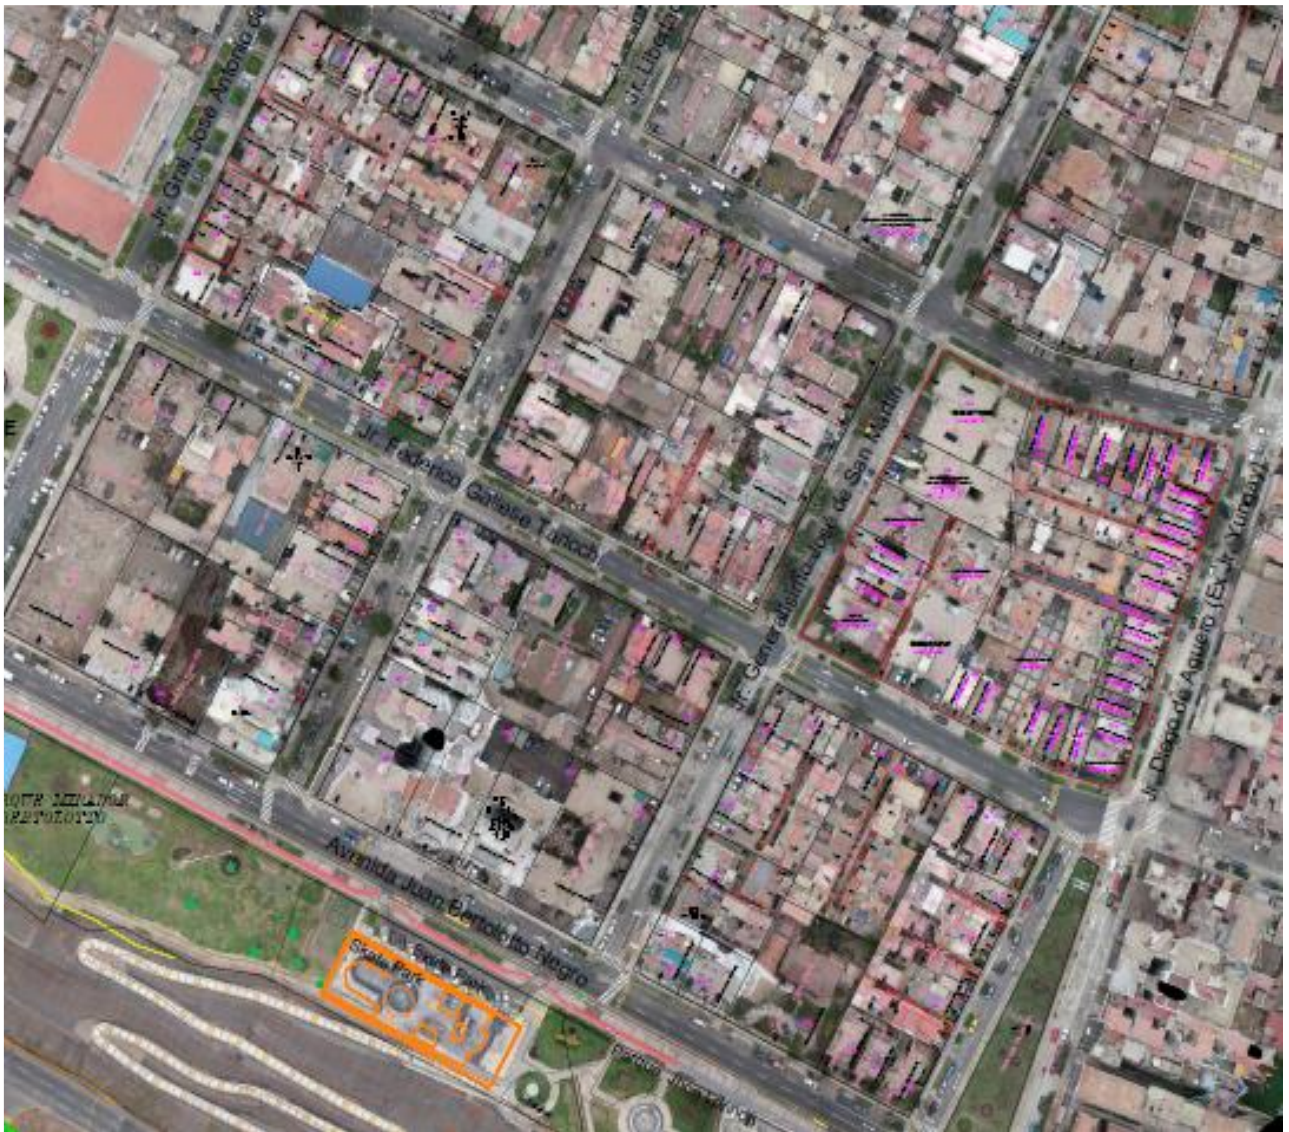
Anexo C: Fotografía de Dron de actualización de las 05 Mz restantes

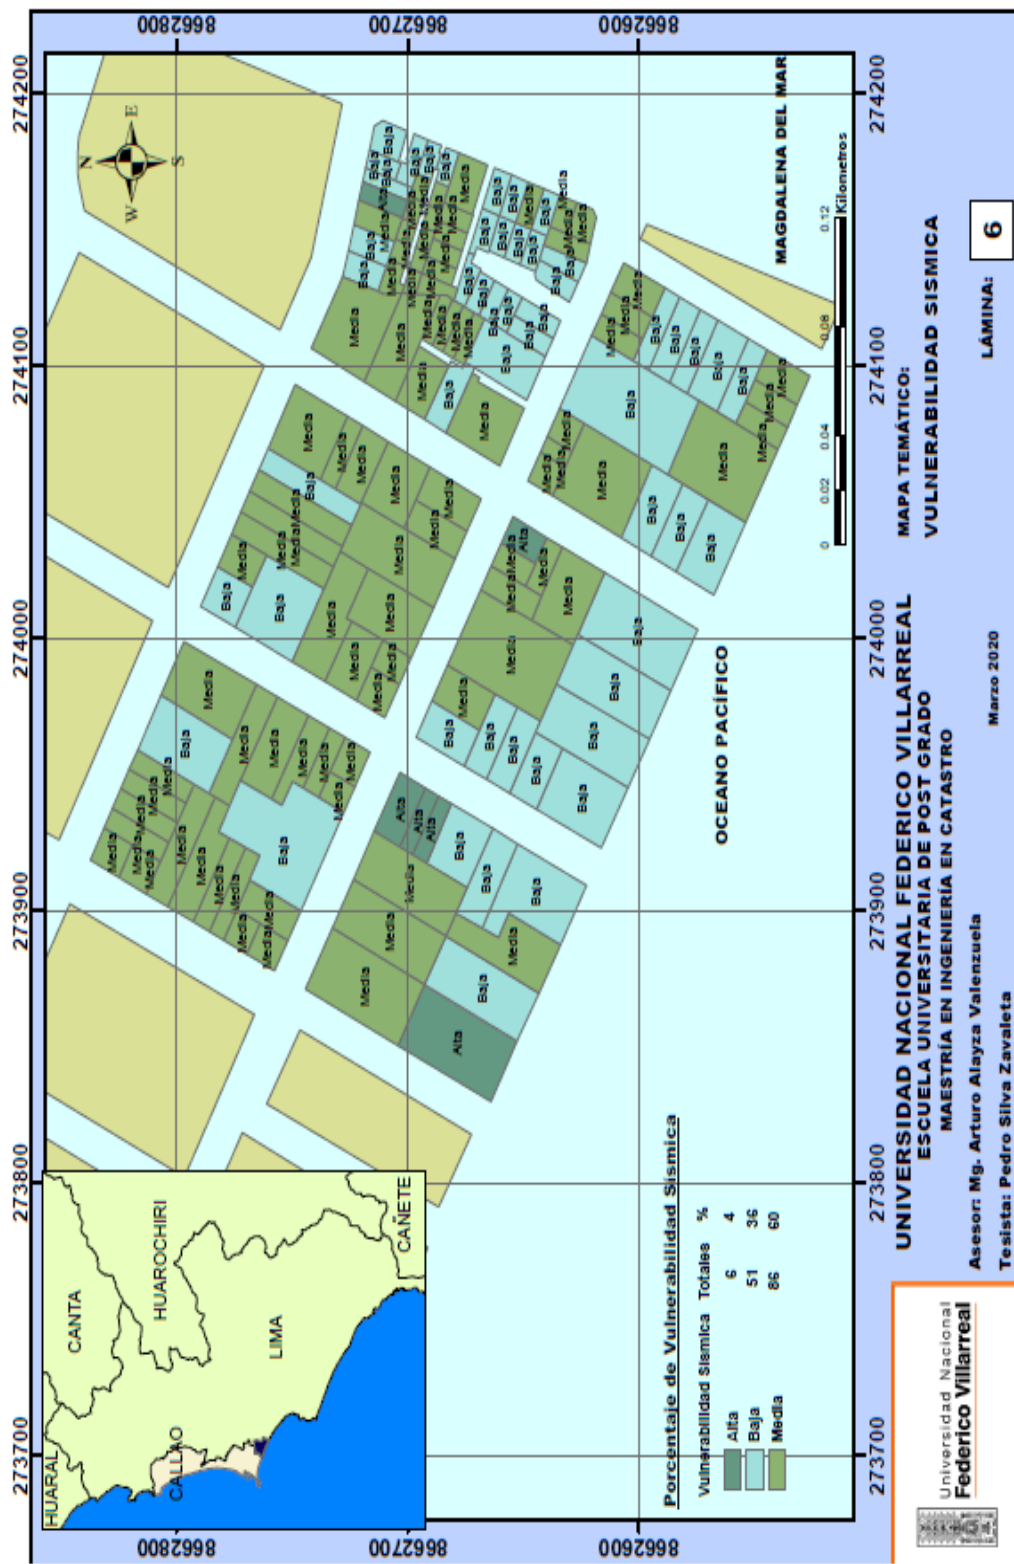
Anexo J: Plano Temático de Rangos de Vulnerabilidad de Viviendas

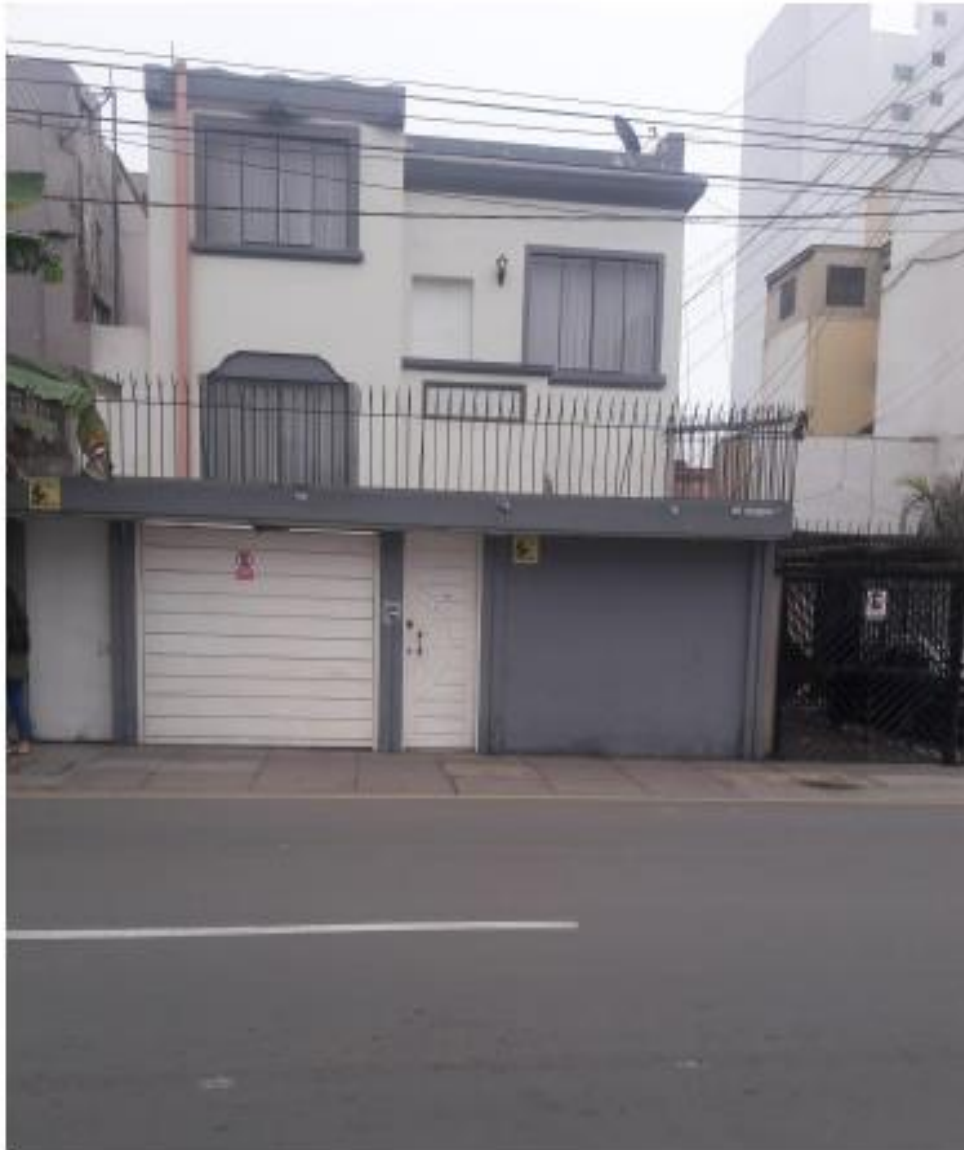
PANEL FOTOGRÁFICO

11. ESTADO DE CONSERVACIÓN	<p>Marcar según lo observado en la estructura:</p> <p>11.2 Estado de conservación: <input type="checkbox"/> Bueno <input checked="" type="checkbox"/> Regular <input type="checkbox"/> Malo</p> <p>12.2 Muros en buena condición, sin fisuras visibles: <input checked="" type="checkbox"/></p> <p>12.3 Edificio que no presenta: <input type="checkbox"/></p> <p>12.4 Muros que presentan fisuras pequeñas: <input type="checkbox"/></p> <p>12.5 Muros con fisuras de tamaño medio y producidas por sismos: <input type="checkbox"/></p> <p>12.6 Muros con fuerte deterioro en sus componentes: <input type="checkbox"/></p>

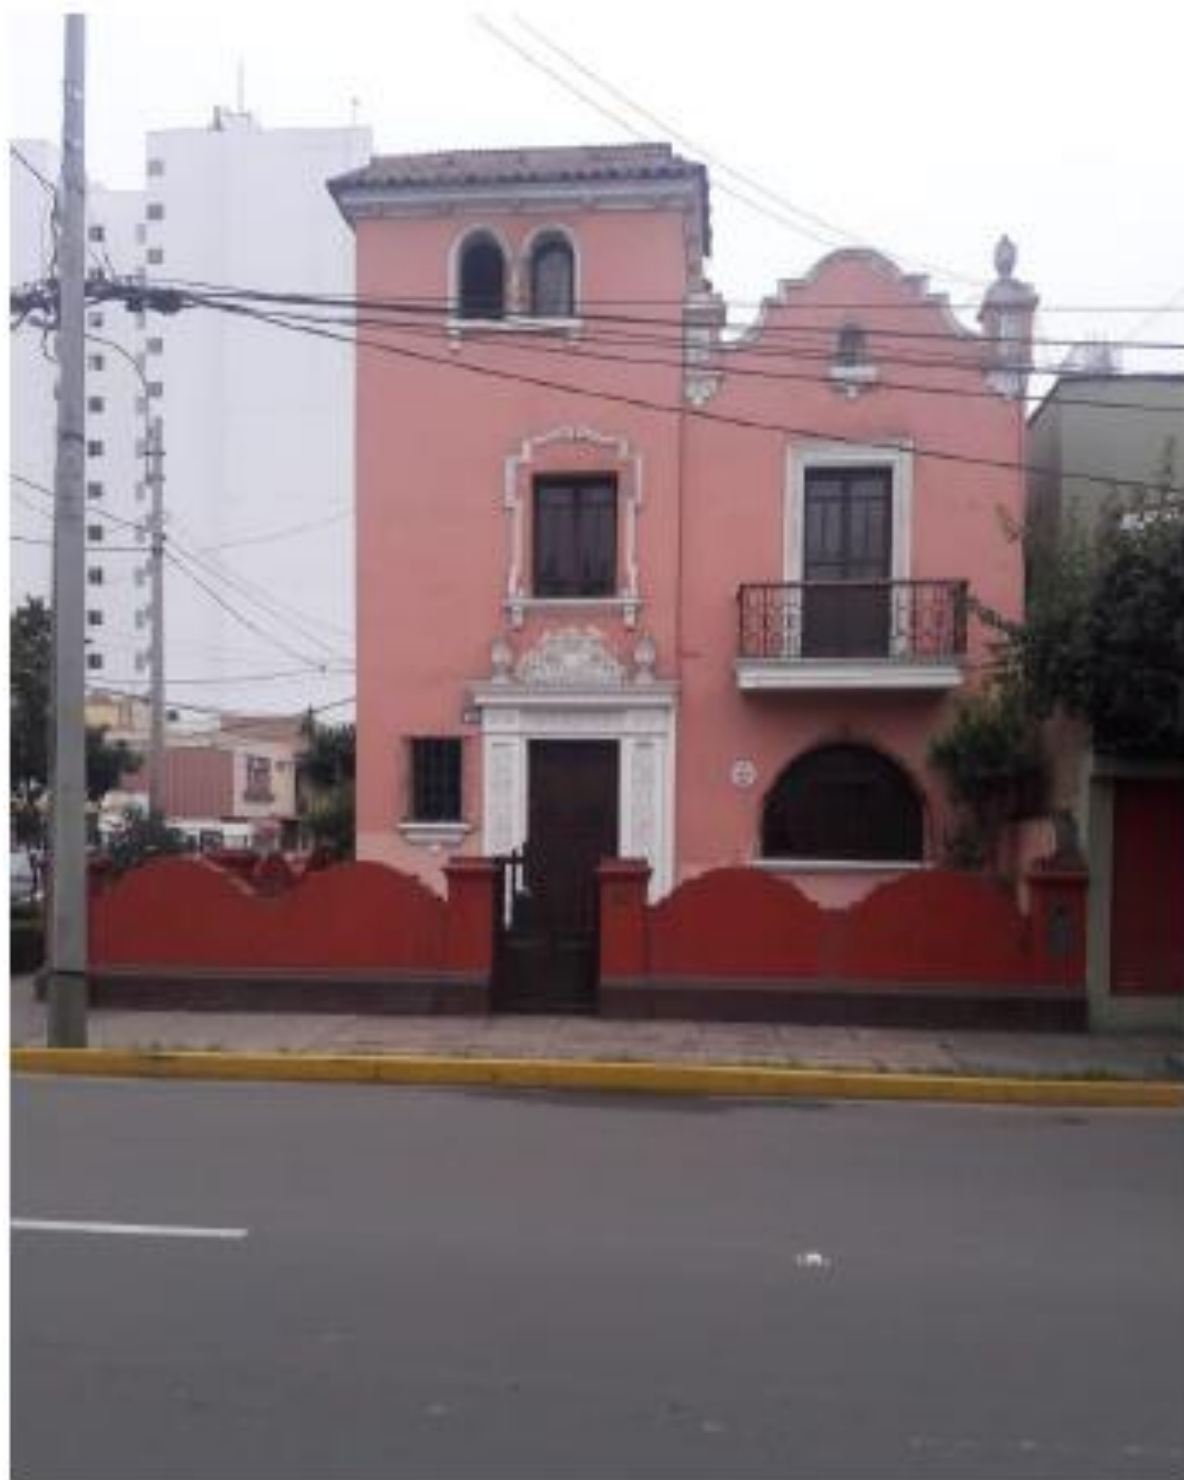
PANEL FOTOGRÁFICO

EVALUACIÓN DE LA VULNERABILIDAD SÍSMICA MÉTODO DEL ÍNDICE DE VULNERABILIDAD FICHA DE EVALUACIÓN PARA ESTRUCTURAS DE MAMPOSTERÍA – TIPOLOGÍA ADOBE			
DATOS REFERENCIALES	PARÁMETRO	CLASE	ELEMENTO DE EVALUACIÓN
Fecha: 01/09/2019 Ubicación: Av. Federico Gallese N° 200 Manzana: 02 Lote: 01 Uso actual: Vivienda	1	TIPO Y ORGANIZACIÓN DEL SISTEMA RESISTENTE	Marcar según lo observado: Asesoría técnica <input type="checkbox"/> Nueva construcción y/o preparación según norma <input type="checkbox"/> Elementos de arrioste horizontales y verticales <input type="checkbox"/> Deficiencias en confinamiento y proceso de construcción <input checked="" type="checkbox"/> Muros sin confinar o autoconstrucción <input type="checkbox"/>
	2	CALIDAD DEL S.R.	Marcar según lo observado: Mampostería de buena calidad <input type="checkbox"/> SI <input type="checkbox"/> NO Muros con mampostería artesanal <input checked="" type="checkbox"/> SI <input type="checkbox"/> NO Buena trabazón en mampostería <input checked="" type="checkbox"/> SI <input type="checkbox"/> NO Montero de buena calidad (9-12mm) <input type="checkbox"/> SI <input type="checkbox"/> NO

11. ESTADO DE CONSERVACIÓN	<p>Marcar según lo observado en la estructura:</p> <p>11.2 Estado de conservación: <input type="checkbox"/> Bueno <input checked="" type="checkbox"/> Regular <input type="checkbox"/> Malo</p> <p>12.2 Muros en buena condición, sin fisuras visibles: <input checked="" type="checkbox"/></p> <p>12.3 Edificio que no presenta: <input type="checkbox"/></p> <p>12.4 Muros que presentan fisuras pequeñas: <input type="checkbox"/></p> <p>12.5 Muros con fisuras de tamaño medio y producidas por sismos: <input type="checkbox"/></p> <p>12.6 Muros con fuerte deterioro en sus componentes: <input type="checkbox"/></p>

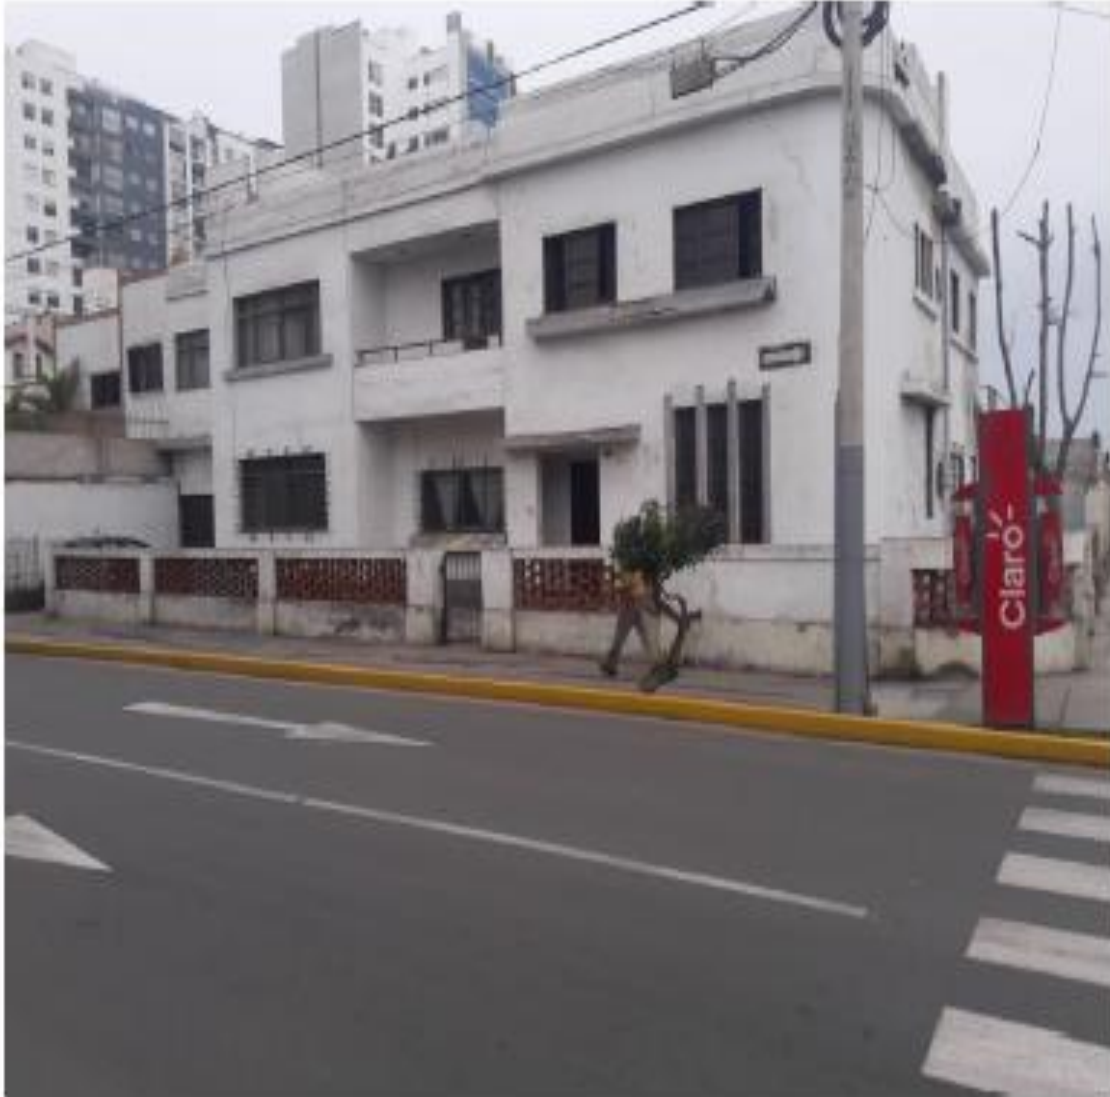
PANEL FOTOGRÁFICO

EVALUACIÓN DE LA VULNERABILIDAD SÍSMICA MÉTODO DEL ÍNDICE DE VULNERABILIDAD FICHA DE EVALUACIÓN PARA ESTRUCTURAS DE MAMPOSTERÍA - TIPOLOGIA ALBAÑERÍA															
DATOS REFERENCIALES	PARÁMETRO	CLASE	ELEMENTO DE EVALUACIÓN												
Fecha: 01/09/2019 Ubicación: Av. Federico Gallesse N° 391-399 Manzana: 03 Lote: 10 Uso actual: Vivienda	1	TIPO Y ORGANIZACIÓN DEL SISTEMA RESISTENTE	Marcar según lo observado: Asesoría técnica <input type="checkbox"/> Nueva construcción y/o preparación según norma <input type="checkbox"/> Elementos de arrioste horizontales y verticales <input checked="" type="checkbox"/> Deficiencias en confinamiento y proceso de construcción <input checked="" type="checkbox"/> Muros sin confinar o autoconstrucción <input type="checkbox"/>												
	2	CALIDAD DEL S.R.	Marcar según lo observado: <table border="0"> <tr> <td>Mampostería de buena calidad</td> <td><input type="checkbox"/> SI</td> <td><input type="checkbox"/> NO</td> </tr> <tr> <td>Muros con mampostería artesanal</td> <td><input checked="" type="checkbox"/></td> <td><input type="checkbox"/> NO</td> </tr> <tr> <td>Buena trabazón en mampostería</td> <td><input checked="" type="checkbox"/></td> <td><input type="checkbox"/> NO</td> </tr> <tr> <td>Mortero de buena calidad (9-12mm)</td> <td><input type="checkbox"/> SI</td> <td><input type="checkbox"/> NO</td> </tr> </table>	Mampostería de buena calidad	<input type="checkbox"/> SI	<input type="checkbox"/> NO	Muros con mampostería artesanal	<input checked="" type="checkbox"/>	<input type="checkbox"/> NO	Buena trabazón en mampostería	<input checked="" type="checkbox"/>	<input type="checkbox"/> NO	Mortero de buena calidad (9-12mm)	<input type="checkbox"/> SI	<input type="checkbox"/> NO

11. ESTADO DE CONSERVACIÓN	<p>Marcar según lo observado en la estructura:</p> <p>11.2 Estado de conservación: <input type="checkbox"/> Bueno <input checked="" type="checkbox"/> Regular <input type="checkbox"/> Malo</p> <p>12.2 Muros en buena condición, sin fisuras visibles <input checked="" type="checkbox"/></p> <p>12.3 Edificio que no presenta <input type="checkbox"/></p> <p>12.4 Muros que presentan fisuras pequeñas <input type="checkbox"/></p> <p>12.5 Muros con fisuras de tamaño medio y/o producidas por sismos <input type="checkbox"/></p> <p>12.6 Muros con fuerte deterioro en sus componentes <input type="checkbox"/></p>

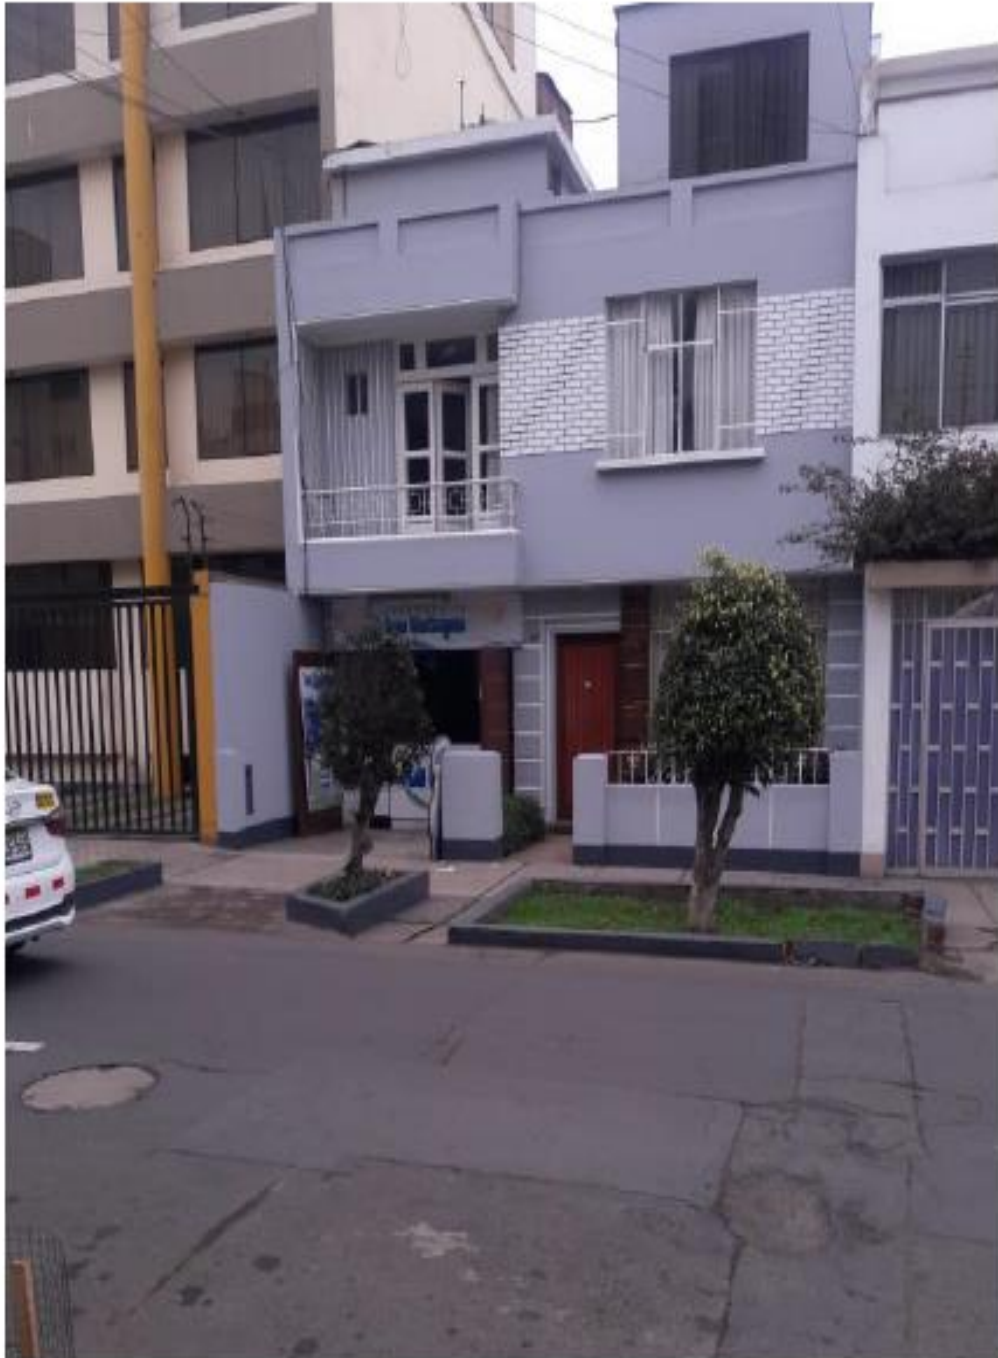
PANEL FOTOGRÁFICO

EVALUACIÓN DE LA VULNERABILIDAD SÍSMICA MÉTODO DEL ÍNDICE DE VULNERABILIDAD FICHA DE EVALUACIÓN PARA ESTRUCTURAS DE MAMPOSTERÍA - TIPOLOGIA ALBAÑERÍA			
DATOS REFERENCIALES	PARÁMETRO	CLASE	ELEMENTO DE EVALUACIÓN
Fecha: 01 /09/2019 Ubicación: Jr. Arica N° 371 Manzana: 12 Lote: 21 Uso actual: Vivienda	1	TIPO Y ORGANIZACIÓN DEL SISTEMA RESISTENTE	Marcar según lo observado: Asesoría técnica <input checked="" type="checkbox"/> X Nueva construcción y/o preparación según norma <input type="checkbox"/> Elementos de arriostre horizontales y verticales <input checked="" type="checkbox"/> X Deficiencias en confinamiento y proceso de construcción <input type="checkbox"/> Muros sin confinar o autoconstrucción <input type="checkbox"/>
	2	CALIDAD DEL S.R.	Marcar según lo observado: Mampostería de buena calidad <input checked="" type="checkbox"/> SI <input type="checkbox"/> NO Muros con mampostería artesanal <input type="checkbox"/> SI <input type="checkbox"/> NO Buena trabazón en mampostería <input type="checkbox"/> SI <input type="checkbox"/> NO Montero de buena calidad (9-12mm) <input checked="" type="checkbox"/> SI <input type="checkbox"/> NO

11. ESTADO DE CONSERVACIÓN	Marcar según lo observado en la estructura: 11.2 Estado de conservación: <input type="checkbox"/> Bueno <input checked="" type="checkbox"/> Regular <input type="checkbox"/> Malo 12.2 Muros en buena condición, sin fisuras visibles: <input checked="" type="checkbox"/> 12.3 Edificio que no presenta: <input type="checkbox"/> 12.4 Muros que presentan fisuras pequeñas: <input type="checkbox"/> 12.5 Muros con fisuras de tamaño medio y/o producidas por sismos: <input type="checkbox"/> 12.6 Muros con fuerte deterioro en sus componentes: <input type="checkbox"/>

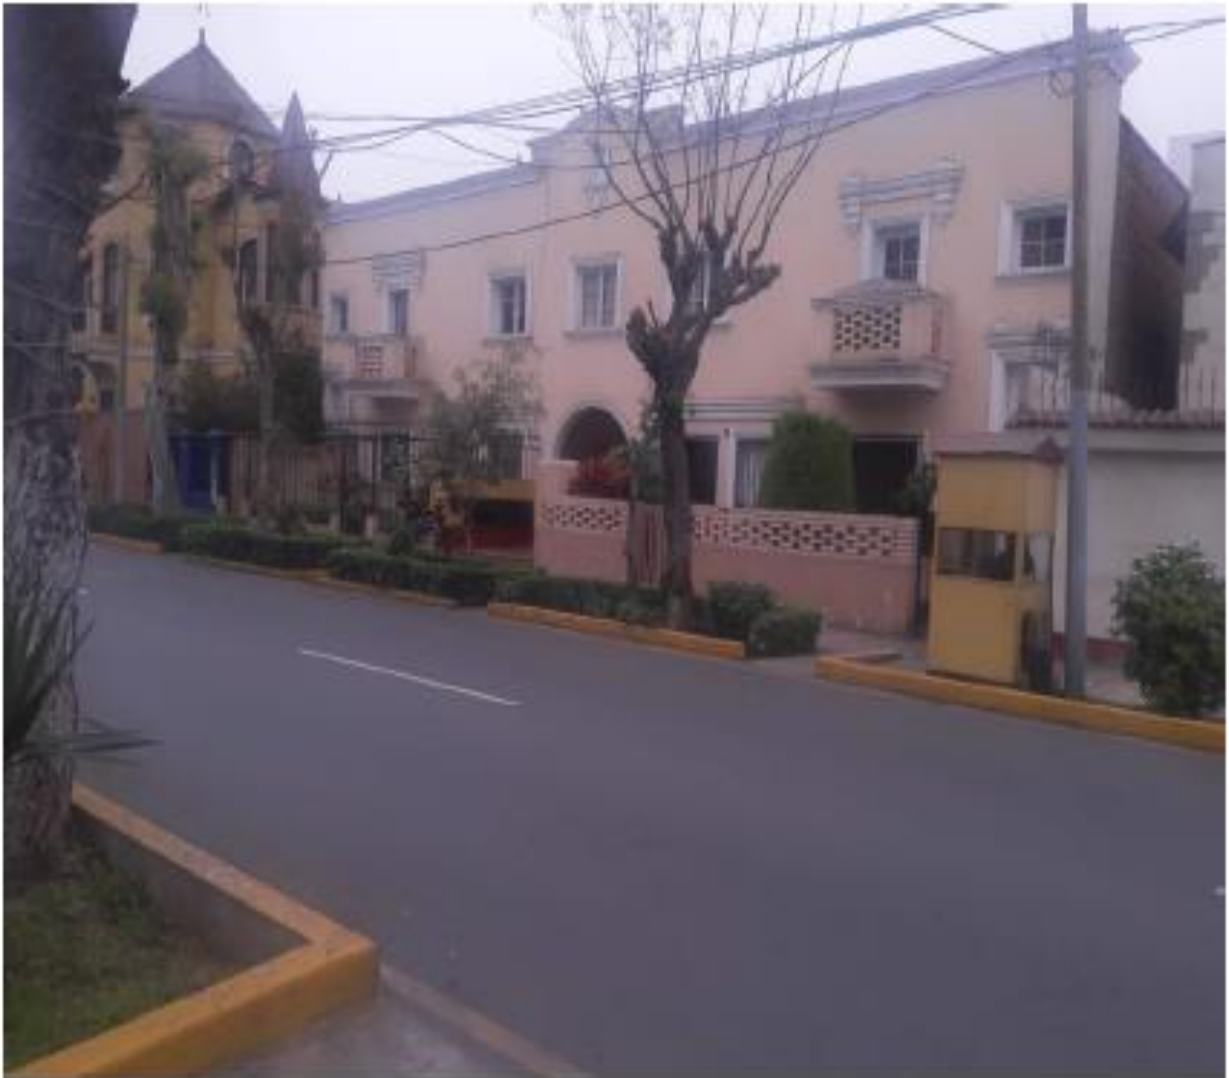
PANEL FOTOGRÁFICO

EVALUACIÓN DE LA VULNERABILIDAD SÍSMICA MÉTODO DEL ÍNDICE DE VULNERABILIDAD FICHA DE EVALUACIÓN PARA ESTRUCTURAS DE MAMPOSTERÍA - TIPOLOGIA ADOBE			
DATOS REFERENCIALES	PARÁMETRO	CLASE	ELEMENTO DE EVALUACIÓN
Fecha: 01/09/2019 Ubicación: Av. Federico Gallesse N° 238 Manzana: 13 Lote: 06 Uso actual: Vivienda	1	TIPO Y ORGANIZACIÓN DEL SISTEMA RESISTENTE	Marcar según lo observado: Asesoría técnica <input type="checkbox"/> Nueva construcción y/o preparación según norma <input type="checkbox"/> Elementos de arriostre horizontales y verticales <input type="checkbox"/> Deficiencias en confinamiento y proceso de construcción <input checked="" type="checkbox"/> Muros sin confinar o autoconstrucción <input type="checkbox"/>
	2	CALIDAD DEL S.R.	Marcar según lo observado: Mampostería de buena calidad <input type="checkbox"/> SI <input type="checkbox"/> NO Muros con mampostería artesanal <input checked="" type="checkbox"/> SI <input type="checkbox"/> NO Buena trabazón en mampostería <input checked="" type="checkbox"/> SI <input type="checkbox"/> NO Montero de buena calidad (9-12mm) <input type="checkbox"/> SI <input type="checkbox"/> NO

11. ESTADO DE CONSERVACIÓN	<p>Marcar según lo observado en la estructura:</p> <p>11.2 Estado de conservación: <input type="checkbox"/> Bueno <input checked="" type="checkbox"/> Regular <input type="checkbox"/> Malo</p> <p>12.2 Muros en buena condición, sin fisuras visibles: <input checked="" type="checkbox"/></p> <p>12.3 Edificio que no presenta: <input type="checkbox"/></p> <p>12.4 Muros que presentan fisuras pequeñas: <input type="checkbox"/></p> <p>12.5 Muros con fisuras de tamaño medio y producidas por sismos: <input type="checkbox"/></p> <p>12.6 Muros con fuerte deterioro en sus componentes: <input type="checkbox"/></p>

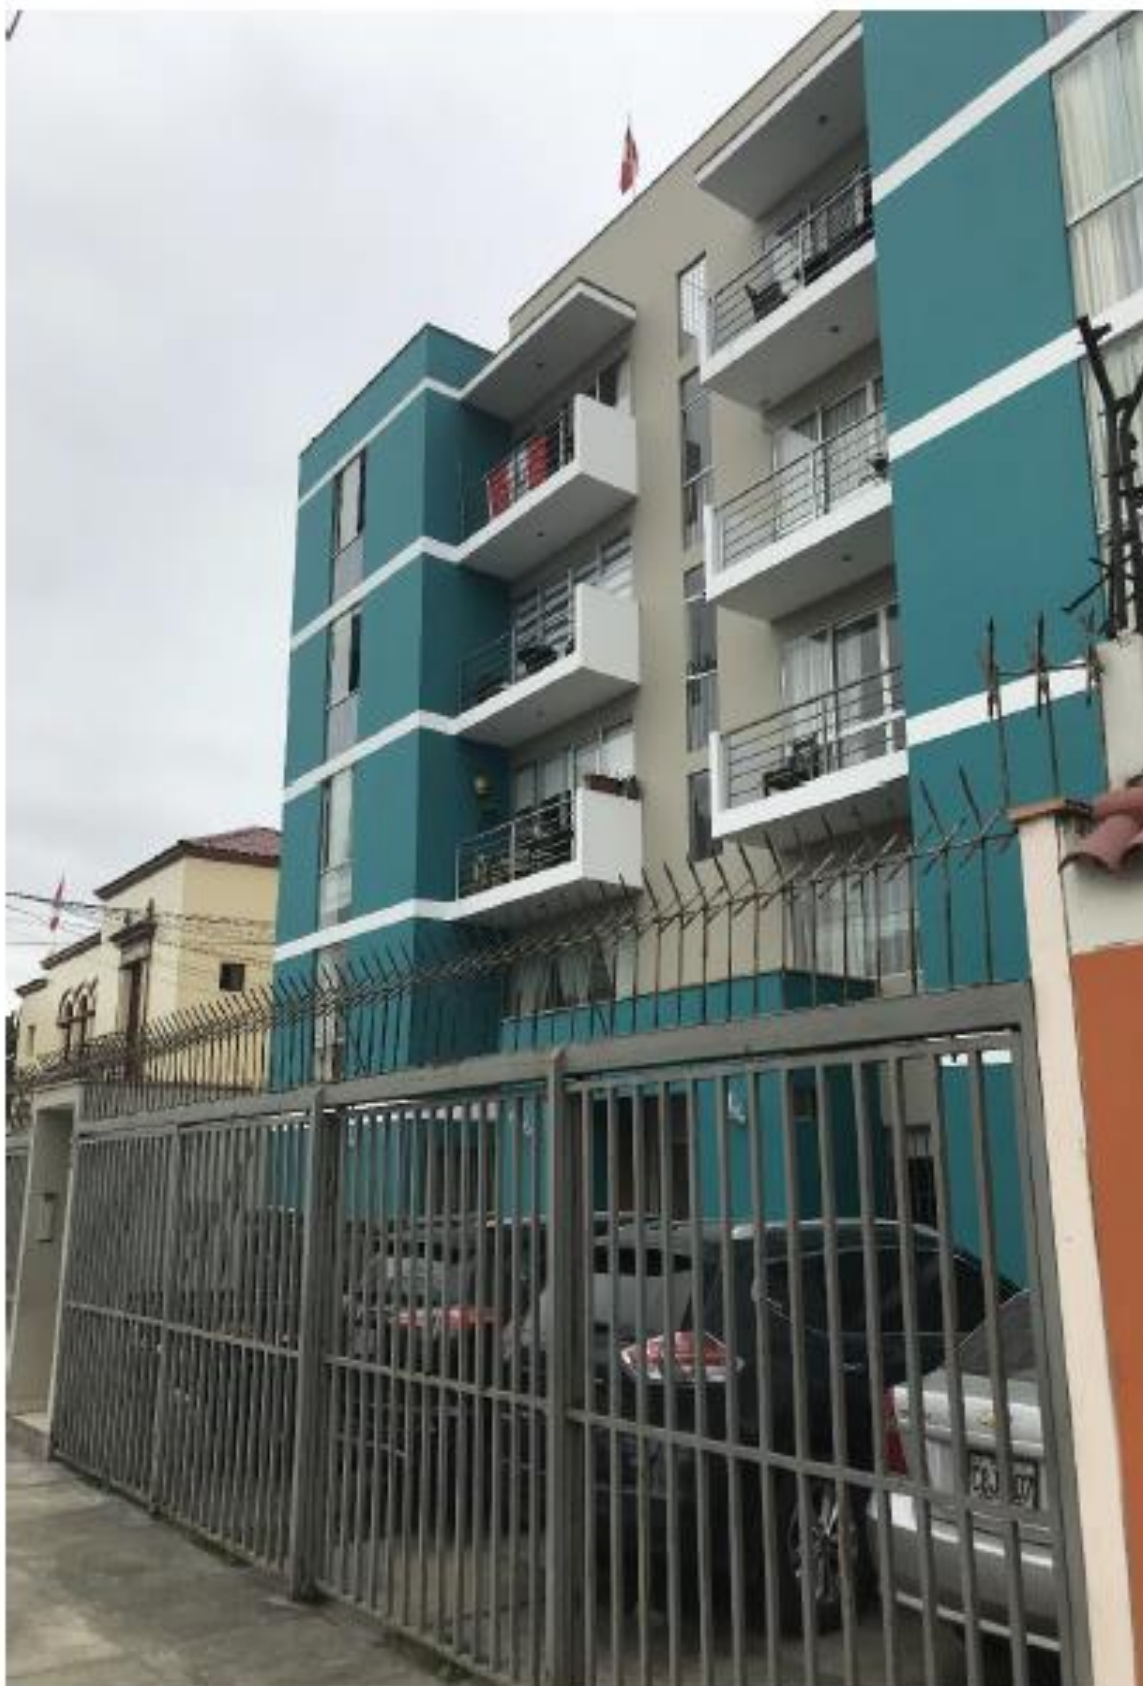
PANEL FOTOGRÁFICO

EVALUACIÓN DE LA VULNERABILIDAD SÍSMICA MÉTODO DEL ÍNDICE DE VULNERABILIDAD FICHA DE EVALUACIÓN PARA ESTRUCTURAS DE CONCRETO ARMADO			
DATOS REFERENCIALES	PARÁMETRO	CLASE	ELEMENTO DE EVALUACIÓN
Fecha: 8/07/2018 Ubicación: Jr. Federico Gallese N° 140 Manzana: 14 Lote: 40 Uso actual: Edificio Multifamiliar	1 TIPO Y ORGANIZACIÓN DEL SISTEMA RESISTENTE		Completar y marcar según lo observado: Año de construcción: <input type="text" value="2010"/> Asesoría técnica: <input checked="" type="checkbox"/> SI <input type="checkbox"/> NO
	2 CALIDAD DEL S.R.		Marcar según lo observado: Estado de materiales: <input checked="" type="checkbox"/> Bueno <input type="checkbox"/> Malo Proceso constructivo: <input checked="" type="checkbox"/> Bueno <input type="checkbox"/> Deficiente
	3 RESISTENCIA CONVENCIONAL		Especificar según lo observado en la estructura: N Número de pisos: <u>5</u> Ax: Área de muros en X (m ²): <u>11</u> Ay: área de muros en Y (m ²): <u>9</u> h: Altura promedio entrepiso (m): <u>2.50</u> Ps: Peso del sistema resistente (ton/m ²): _____ Ac: Área de cubierta (m ²): <u>534</u> Pc: Peso de cubierta (ton/m ²): <u>0.288</u>

10.1 Cornisa y parapetos	<input type="checkbox"/> B	10.2 Tanques de agua prefabricados	<input type="checkbox"/> B	10.3 Balcones y volados	<input type="checkbox"/> B	10.4 Pequeños elementos
10.1 Cornisa y parapetos	<input type="checkbox"/> B									
10.2 Tanques de agua prefabricados	<input type="checkbox"/> B									
10.3 Balcones y volados	<input type="checkbox"/> B									
10.4 Pequeños elementos	<input type="checkbox"/> B									
11. ESTADO DE CONSERVACIÓN	Estructura de concreto armado en: <input checked="" type="checkbox"/> Buen estado <input type="checkbox"/> Ligeramente dañado. <input type="checkbox"/> Mal estado de conservación.
