UNIVERSIDAD NACIONAL FEDERICO VILLARREAL
FACULTAD DE INGENIERÍA CIVIL

**“METODOLOGIA Y HERRAMIENTAS LEAN CONSTRUCTION PARA
EL MEJORAMIENTO DEL SERVICIO POSTVENTA PRESTADO POR
EMPRESAS DEL SECTOR INMOBILIARIO”**

TESIS
PARA OPTAR EL TITULO PROFESIONAL DE
INGENIERO CIVIL

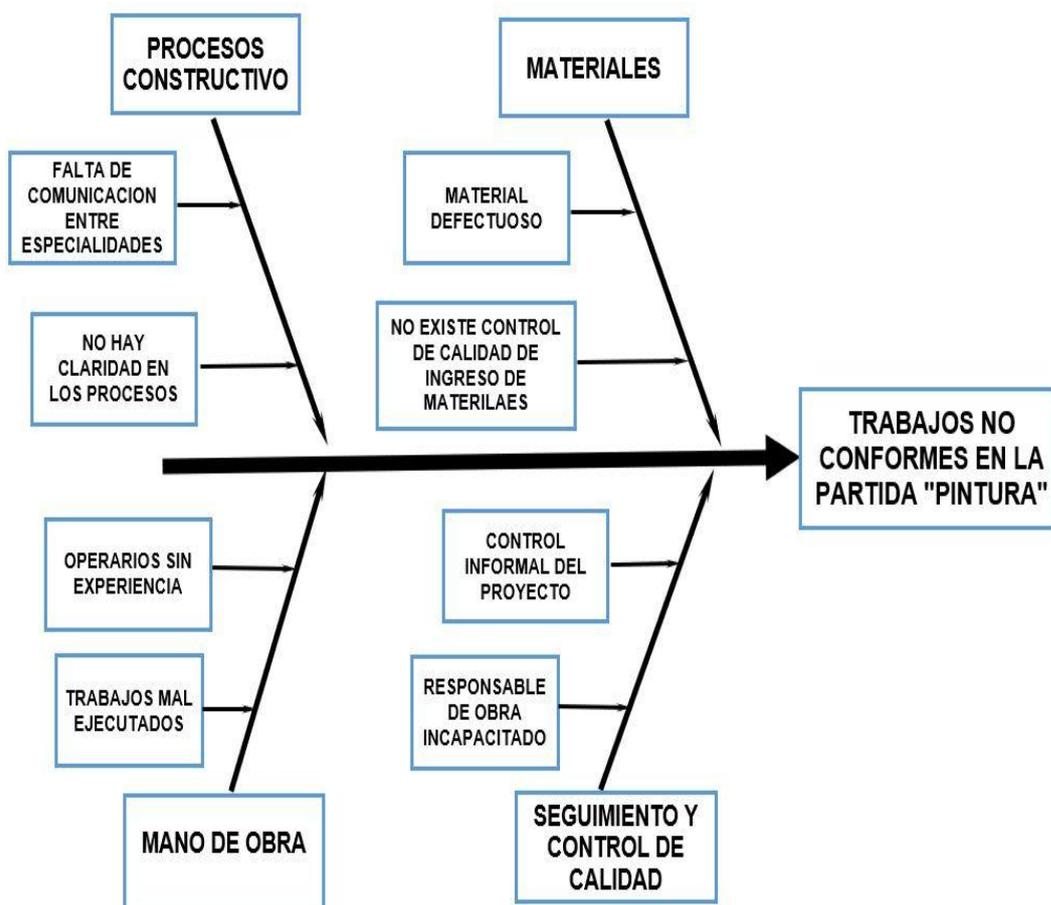
En primer lugar, se define el problema o efecto que va a analizarse, luego formar el equipo para realizar el análisis quienes descubrirán las causas potenciales mediante la lluvia de ideas, dibujar el rectángulo de efecto y la línea central, determinar las causas posibles y clasificarlas dentro de las categorías del paso anterior, clasificar las causas para identificar las que parezcan tener mayores posibilidades de incidir en el problema, finalmente emprender acciones correctivas

FIGURA. 4. EJEMPLO DE DIAGRAMA DE ISHIKAWA – PARTIDA PINTURA

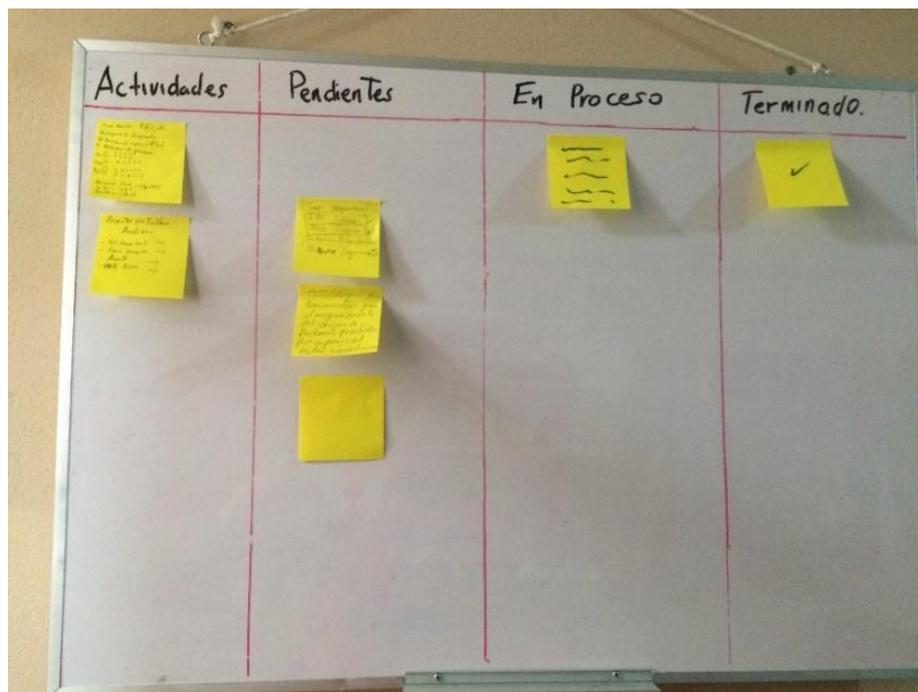
FIGURA. 5. EJEMPLO DE HERRAMIENTA KANBAN

Según Figura 5, las columnas de los tableros corresponden a los estados de flujos de tareas y pueden ser específicas para un proceso puntual o bien adoptar de forma genérica de cuatro columnas, la primera destinada a trabajos que corresponde a actividades semanales, la segunda destinada a Pendientes que corresponde a actividades pendientes del día es recomendable que sean pocas las tareas en esta etapa, la tercera columna corresponde a tareas en proceso, una vez que pasa a esta etapa el encargado debe de abocarse exclusivamente a esta actividad y respetar lo que manda el tablero para luego pasar a la última etapa que corresponde a tareas terminadas, luego el trabajador pase a una nueva tarea e iniciar todo el proceso nuevamente. Si el trabajador en la etapa de proceso tiene impedimentos para realizar el trabajo y encuentra falta de información o materiales debe marcar con una X, y colocar tarea impedida.

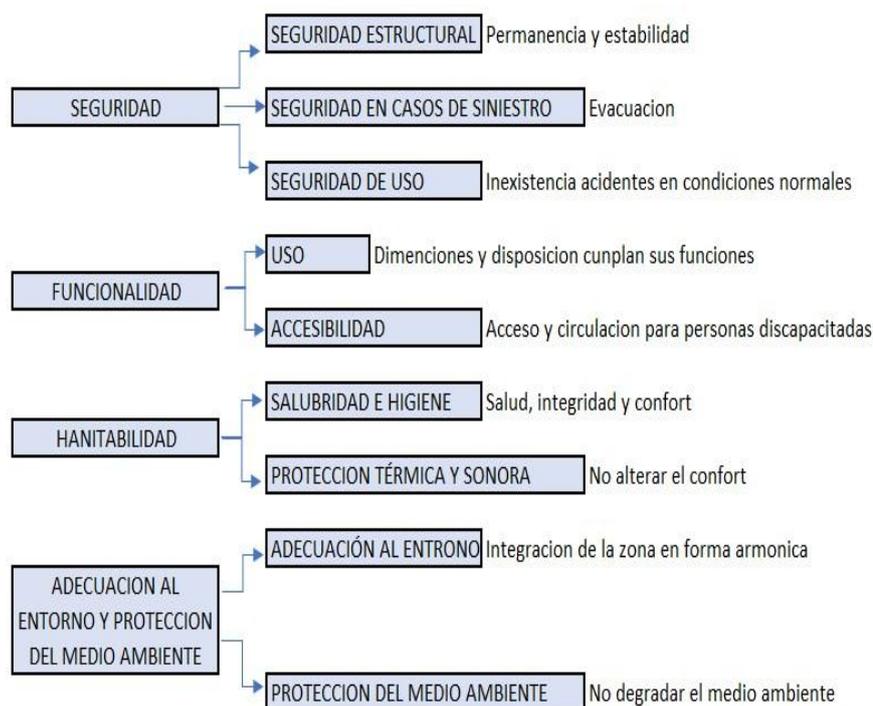
Cabe mencionar que sí existen más parámetros y criterios de condiciones de calidad en el Perú; sin embargo, estas las encontramos en normas y reglamentos individuales, mas no en un documento unificado; por lo que su estudio no se encuentra dentro del campo de investigación de este trabajo.

FIGURA. 9. REQUISITOS DE CALIDAD-REGLAMENTO NACIONAL DE EDIFICACIONES

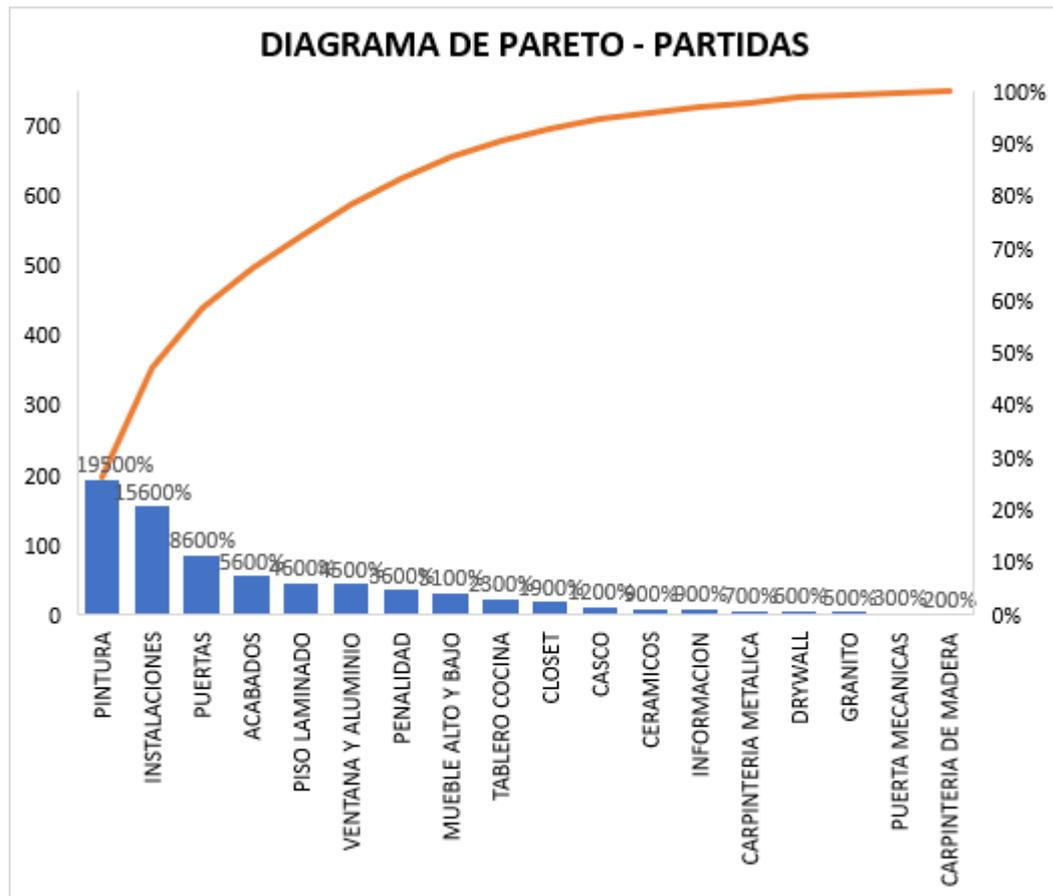
Se observa que luego de acumular todos los reclamos y poder realizar un análisis de datos postventa de los ocho proyectos inmobiliarios, con el objetivo de determinar los porcentajes de incidencia de cada partida y además esto nos ayudará a poder determinar la causa raíz de cada partida mediante la herramienta Ishikawa.

TABLA. 12. DIAGRAMA DE PARETO SEGÚN PARTIDAS

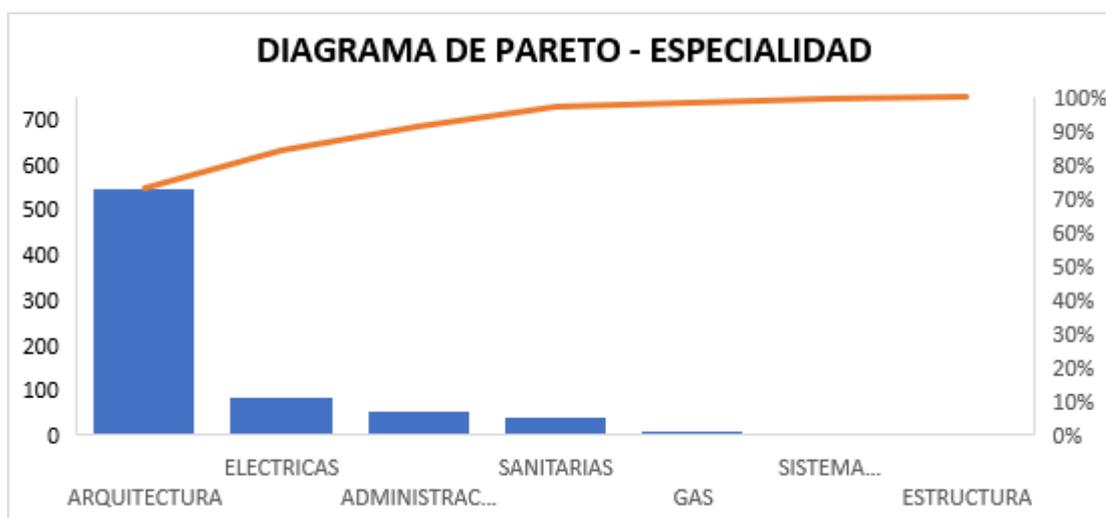
Se puede observar mediante la TABLA 14, que al utilizar la curva de Pareto en la cual confirmamos que el 80 % de reclamos se generan debido al 20 % de las partidas analizadas, además, las dos partidas correspondientes a los reclamos predominantes pertenecientes al 20 % del total son: Arquitectura y Eléctricas, cada uno con 73 y 11% de los reclamos totales respectivamente, lo cual representan cerca de 630 reclamos.

TABLA. 14. DIAGRAMA DE PARETO SEGÚN ESPECIALIDAD

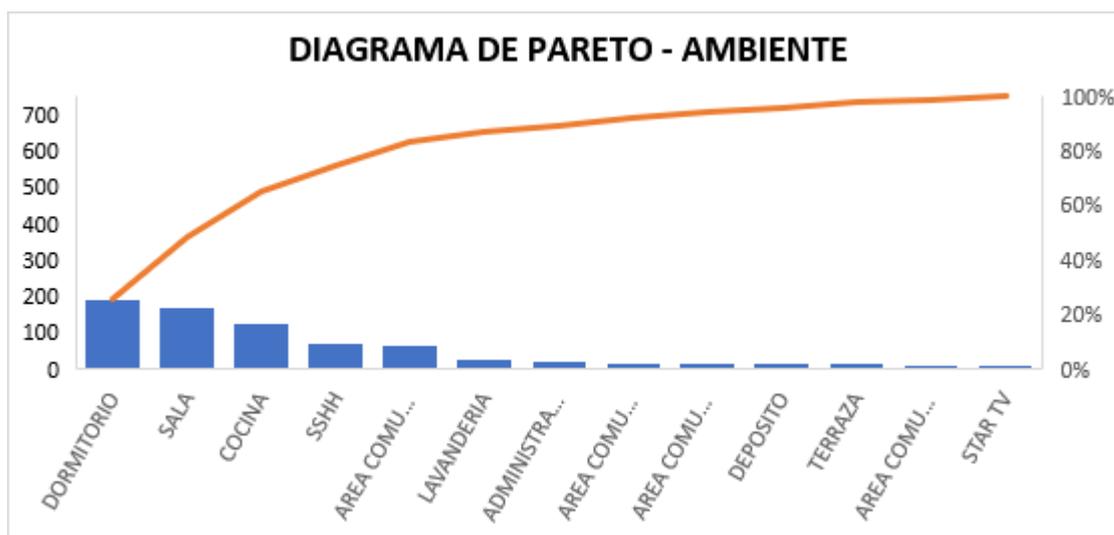
Se puede observar mediante la TABLA 15 y 16, que al utilizar la curva de Pareto en la cual confirmamos que el 80 % de reclamos se generan debido al 20 % de las partidas analizadas, además, las cuatro partidas correspondientes a los reclamos predominantes pertenecientes al 20 % del total son: Dormitorio, Sala, Cocina y Sshh, cada uno con 26, 23, 17 y 10% de los reclamos totales respectivamente, lo cual representan cerca de 560 reclamos.

TABLA. 16. DIAGRAMA DE PARETO SEGÚN AMBIENTE

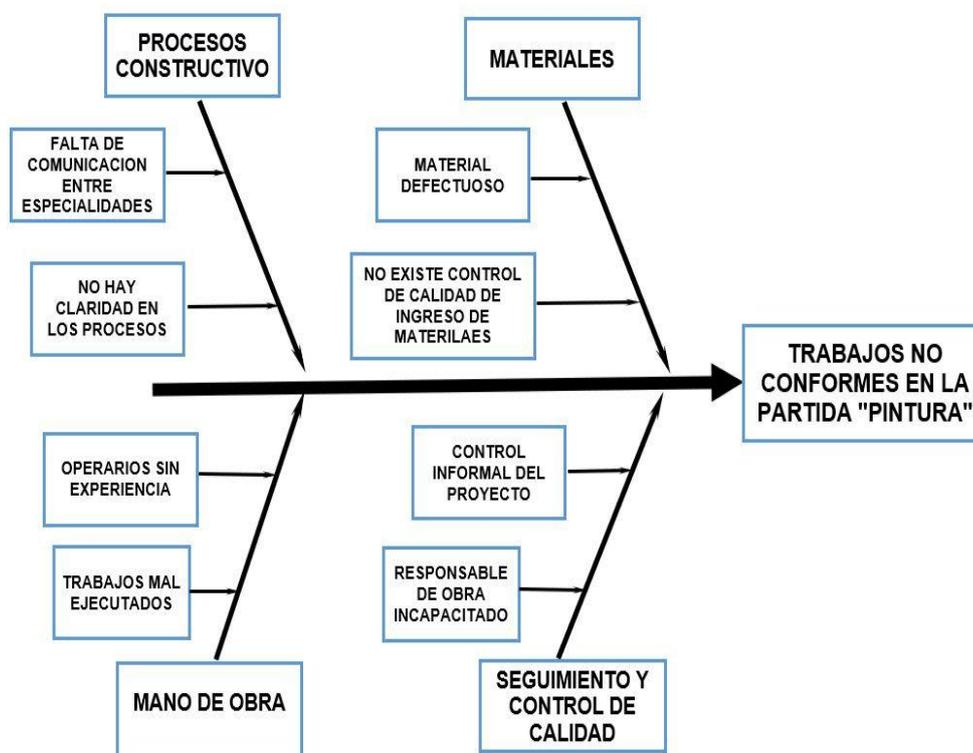
Para el análisis de reclamos de la partida Pintura, se determinará la causa raíz del problema principal, mediante la herramienta Ishikawa, de esta manera se pueda identificar los posibles causantes.

FIGURA. 13. DIAGRAMA DE CAUSA EFECTO-PARTIDA PINTURA

Gracias a este análisis de manera cuantitativa, mediante una matriz se pudo determinar la causa raíz de la partida Pintura al observar en la TABLA 18, cuatro causas principales: NO HAY CLARIDAD EN LOS PROCESOS, ACABADOS DEFECTUOSOS, TRABAJOS MAL EJECUTADOS Y CONTROL INFORMAL DEL PROYECTO.

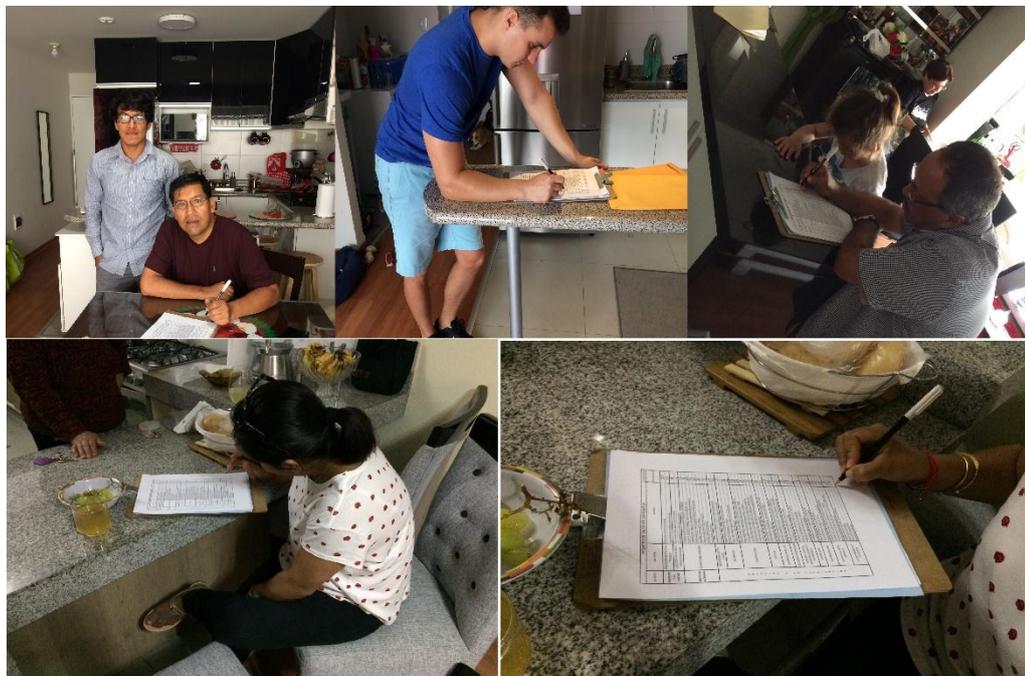
FIGURA. 15. ENCUESTA REALIZADA A PROPIETARIOS DEL PROYECTO CASTILLA

Encuesta con preguntas cerradas y abiertas, aplicadas a 50 usuarios finales, realizadas el 8 y 9 de enero del presente año en una obra ubicada en el distrito de Magdalena del Mar, Lima-Perú.

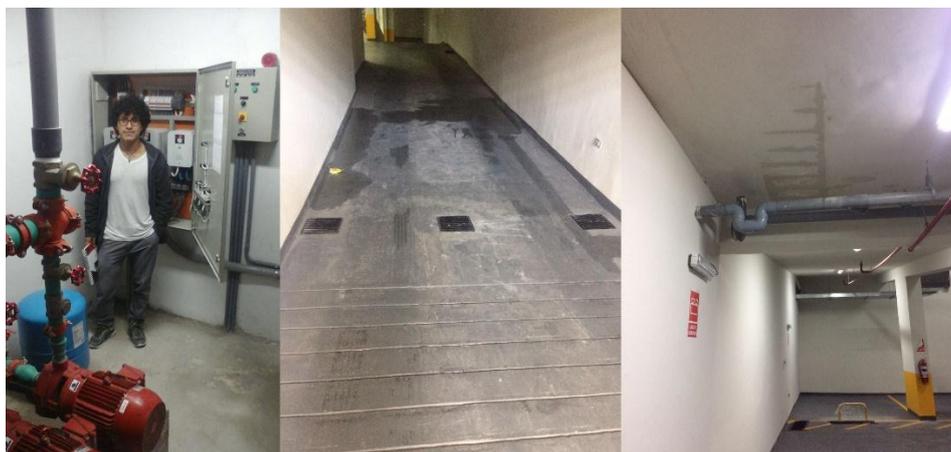
- Impermeabilidad: Según Figura 17, se comprueba la falta de control de calidad de los trabajos, además se aprecia sumideros que no recolectan las aguas residuales y estas penetrando la losa estructural, afectando el acero y posteriormente el recubrimiento de los techos colpasará por temas de óxido.

FIGURA. 17. VERIFICACION DE NO CUMPLIMIENTO DE PISOS DE SOTANOS NO SON IMPERMEABLES.

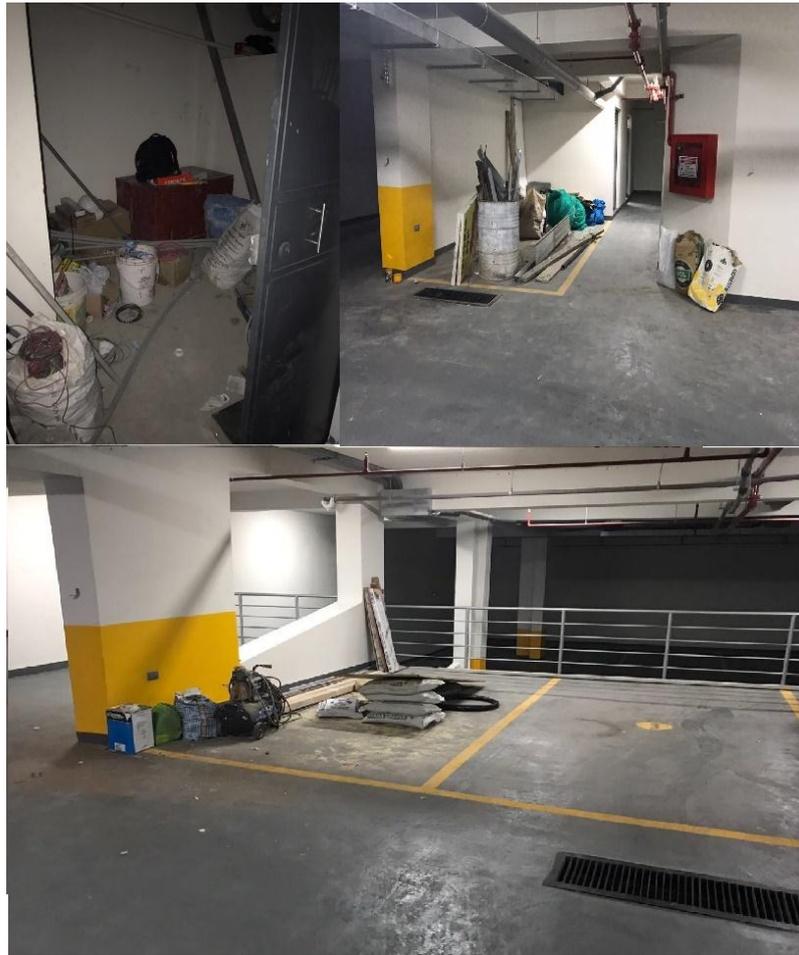
Situación actual: Se logro observar que los lugares para almacenamiento de herramientas manuales, materiales y equipos se encontraban mezclados, desordenados, materiales innecesarios en al área de trabajo, las cuales ocupaban un espacio dentro del proyecto, además los objetos de limpieza no estaban siendo utilizados.

FIGURA. 20. VISTAS DE ZONAS DE ALMACENAMIENTO

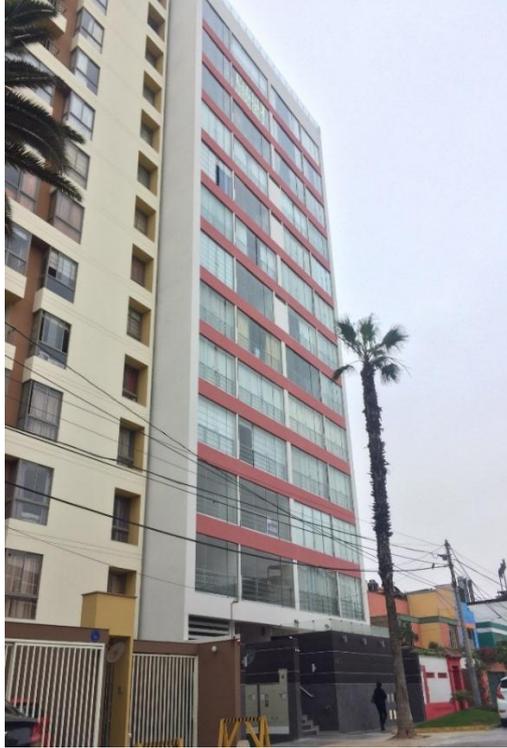
FOTOGRAFIA. 1. ELEVACION PRINCIPAL EDIFICIO "CASTILLA"

Según Fotografía 1 (ver Pág. 99), el proyecto castilla cuenta con catorce pisos, cuatro sotanos, en la cual tiene 63 estacionamientos en los sotanos y 90 departamentos en los niveles superiores que detallaremos líneas abajo.

- Estética: Según Fotografía 1 (ver pág. 99), la fachada no coincide con la información brindada a los propietarios ya que en el piso siete inicialmente había 3 departamentos y por intereses de la inmobiliaria estos fueron alterados y pasaron a 2 departamentos y este cambio del proyecto alteró la fachada del edificio, además la mala calidad de pintura en interior y exterior del Proyecto Castilla, generarían demasiados reclamos por los propietarios (ver Tabla 13, 18 al 22).
