Universidad Nacional
Federico Villarreal

FACULTAD DE INGENIERÍA CIVIL

**“ESTUDIO GEOTÉCNICO PARA DETERMINACIÓN DE CAPACIDAD DE
SOPORTE DE SUBRASANTE PARA MEJORAMIENTO DE SERVICIABILIDAD
EN CARRETERA RURAL-PROVINCIA DE ANDAHUAYLAS, APURÍMAC.”**

TESIS PARA OPTAR EL TÍTULO PROFESIONAL DE INGENIERO CIVIL

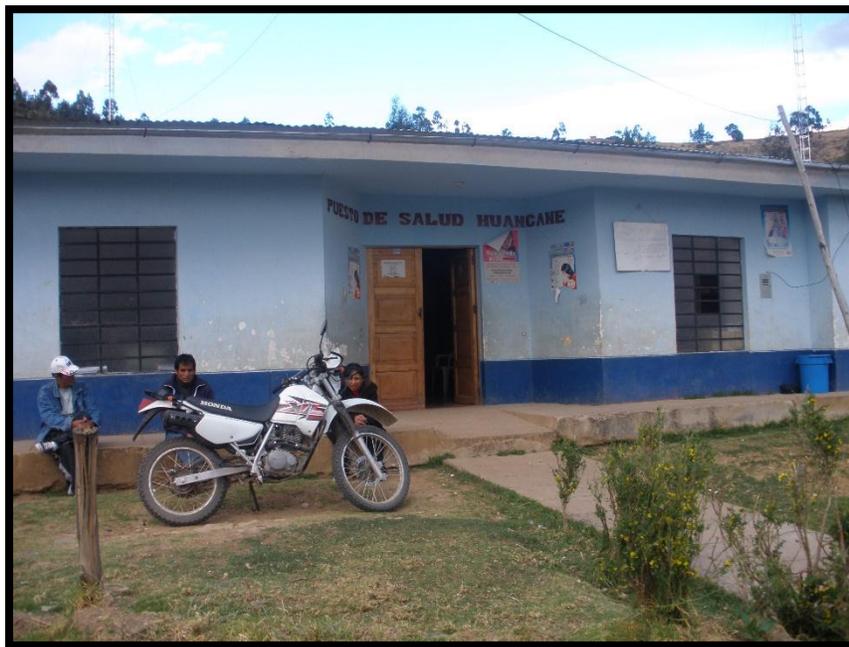
El desarrollo de la vía se presenta casi exclusivamente en corte a media ladera y topografía accidentada a ondulada en la altura máxima (3725 m.s.n.m.), en el anexo Huacane, ubicado entre las progresivas 25+500 al 32+700 Km.

Figura 4: Anexo Huancané, sector con mayor altura en el tramo.

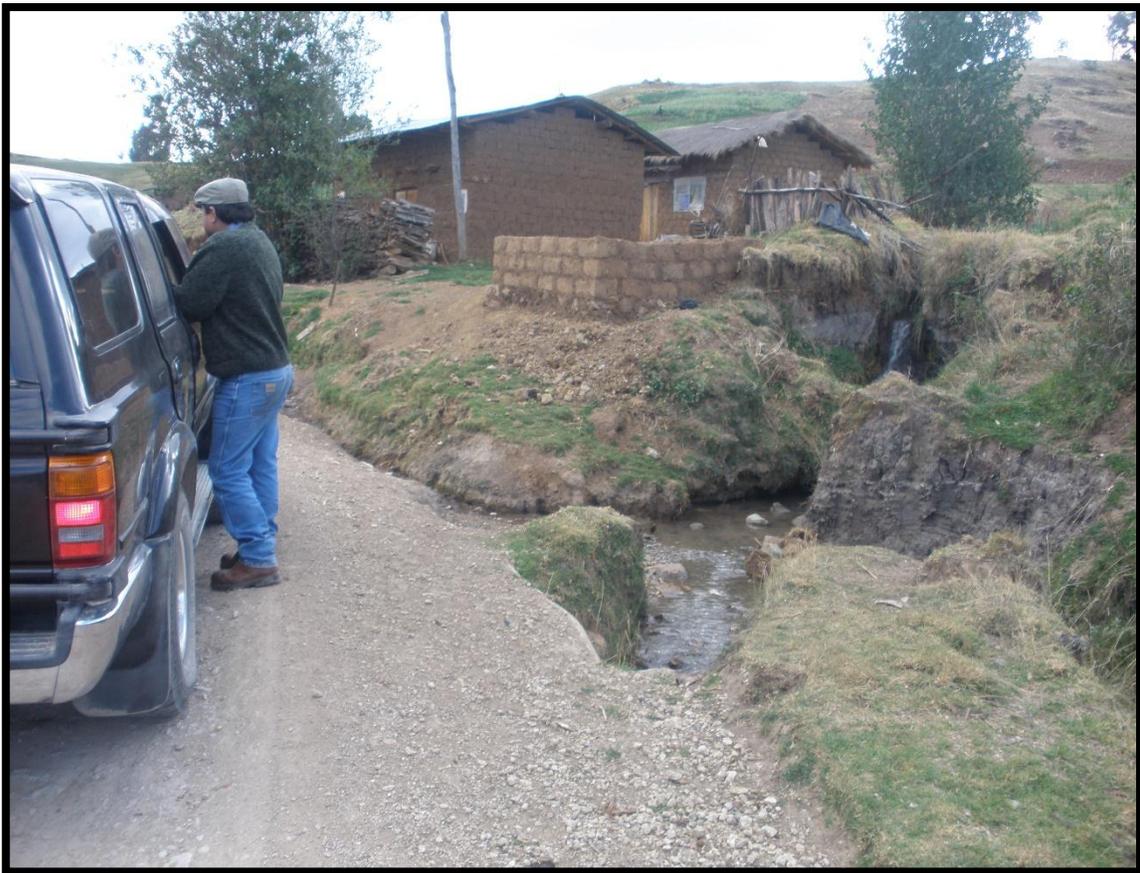
Existen también problemas de falta de pasos de agua para riego, que los mismos pobladores en el intento de regar sus terrenos dañan la vía, al transportar las aguas provenientes de las quebradas existente, ubicada a lo largo del tramo.

Figura 5: Los pobladores al intentar regar sus sembríos realizan cruces de agua sin contar con una adecuada obra de arte, dañando esto la plataforma.

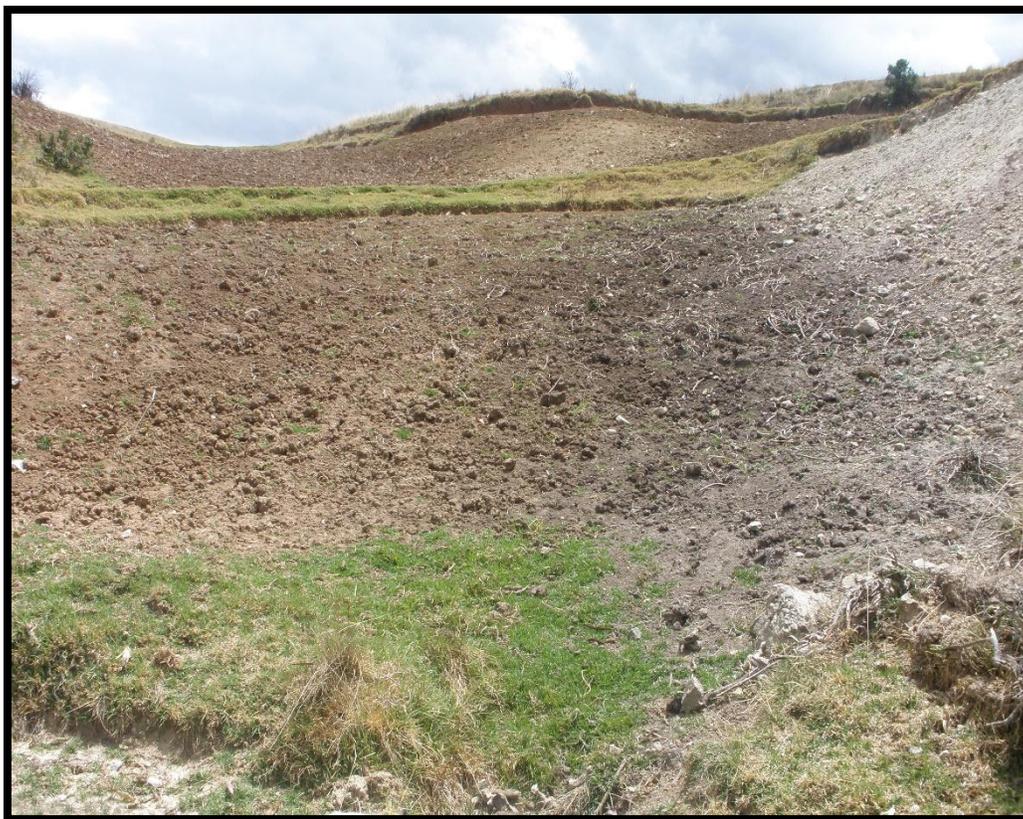
El camino vecinal presenta sectores cuyo talud en la parte inferior muestra inicios de erosión, coadyuvando a que las cunetas que por falta de aliviaderos se encuentran erosionados comprometiendo la plataforma del camino, debiendo esto solucionarse con el revestimiento con concreto, afín de evitar filtraciones y producir en el futuro deslizamiento de la plataforma.

Figura 6: Debido a la presencia de zonas de cultivo existen filtraciones en los taludes, siendo necesario corregir con la construcción de cunetas.

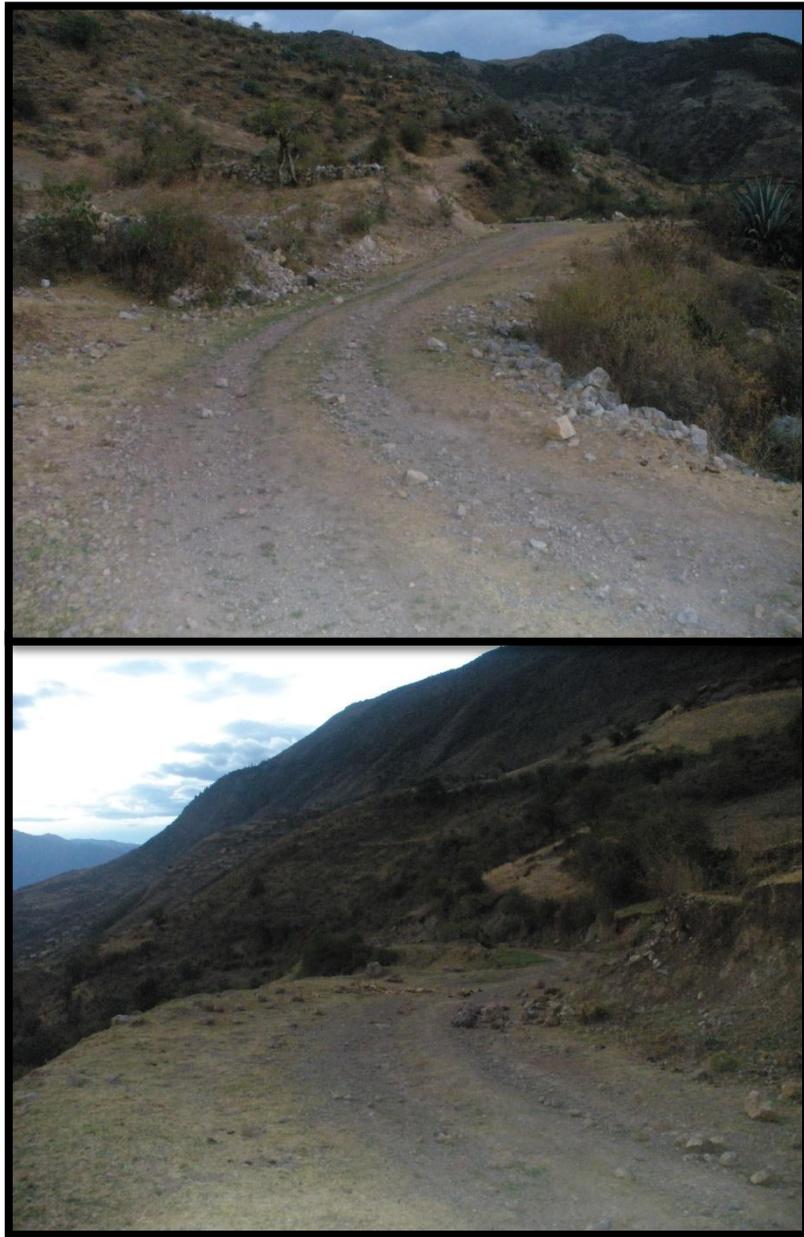
Así mismo en el tramo desde URANMARCA hasta INCACHAKA no se cuenta con material de afirmado en la plataforma, debido a que esta no es muy utilizada por los pobladores, debido a las características geométricas que presenta siendo necesario considerar la construcción de variantes para mejorar su transitabilidad.

Figura 7: En el tramo URANMARCA – INCACHAKA, la plataforma no presenta material de afirmado así mismo las características geométricas son inapropiadas para este tipo de camino.

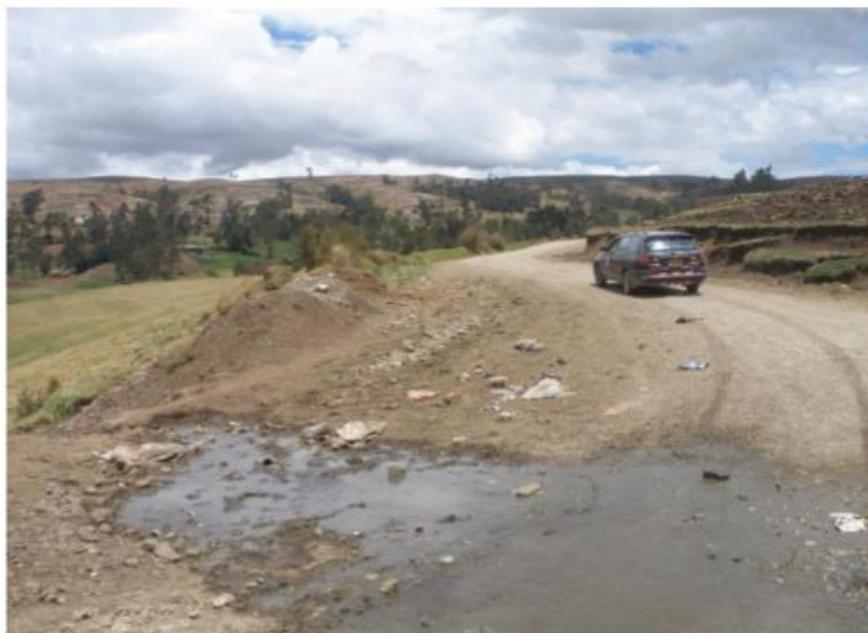
Figura 56: Estudio de tráfico – hoja 30.

VEHICULO QUE TRANSITAN TIPO STATION WAGON

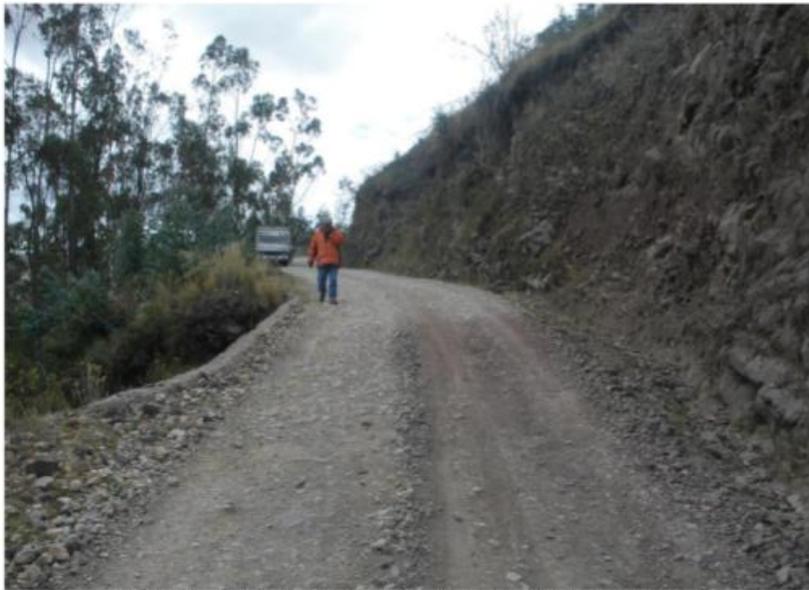
CAMIONES DE UN EJE QUE TRANSITAN EN EL CAMINO A MEJORAR

El transporte de carga a lo largo del tramo se realiza tanto por acémilas de carga como por camiones de dos ejes, el uso de acémilas de carga, constituye una alternativa de transporte en la zona, ante el reducido número de camionetas y camiones que circulan la ruta, debido principalmente al pésimo nivel de transitabilidad que presenta el actual camino y la falta de continuidad en su recorrido, a ello se suma el deterioro acelerado en épocas de lluvia. Se han encontrado casos en que propietarios de unidades de transporte de carga, se ven obligados a emplear acémilas de carga, debido a la posibilidad de quedarse varados en la vía y la inexistencia de transporte público continuo.
