FACULTAD DE INGENIERÍA CIVIL

**EVALUACION DE PILOTES CIRCULARES PARA CIMENTAR EL VIADUCTO
ENTERRADO N°1 DE LA VIA EXPRESA LINEA AMARILLA MEDIANTE LA
APLICACIÓN DE LA PRUEBA DE INTEGRIDAD PIT (ASTM D5882), LIMA-PERU**

Tesis para optar el Título Profesional de Ingeniero Civil

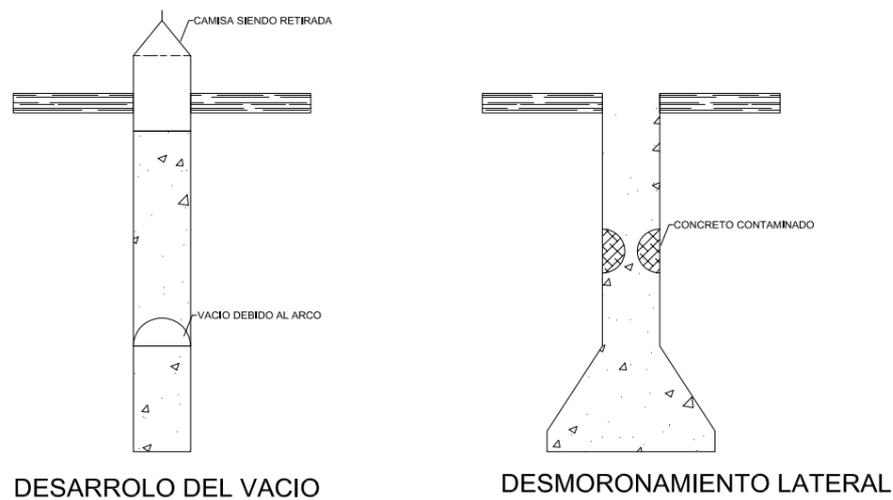
Figura 1

Baker y Khan, 1971, listaron varios tipos de condiciones como causa a los pilotes defectuosos, incluyendo; exceso de agua en las juntas frías resultando en un concreto débil, colocación inadecuada del concreto, desarrollo de vacíos debido al arqueado generado por retiro de las camisas, y desmoronamiento lateral o superficial del suelo generando concreto contaminado. Las dos últimas condiciones están ilustradas en la Figura 1.

Formación de defectos en pilotes excavados.

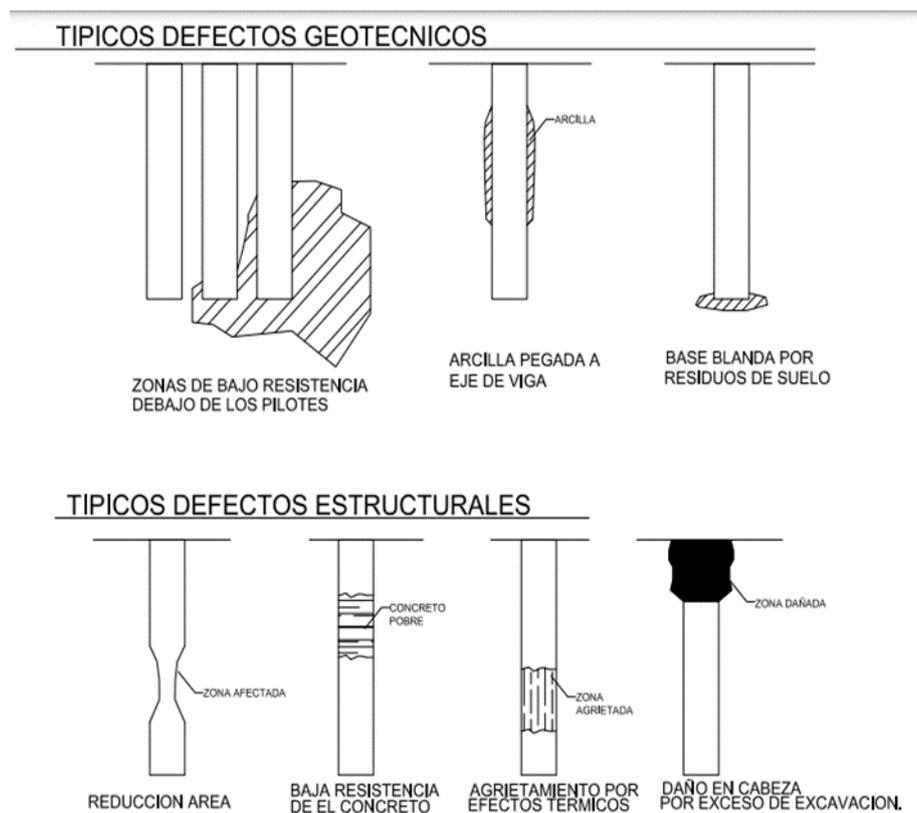
Figura 2

Poulos dividió de manera general los pilotes defectuosos en dos categorías, defectos estructurales y defectos geotécnicos, como se ve en la figura 2. Defectos estructurales son en general relacionados con la construcción, y resulta en el tamaño, resistencia y/o rigidez del pilote siendo menor que lo asumido en el diseño. Defectos geotécnicos surgen debido de una mala evaluación inicial de las condiciones *in situ* durante el diseño, o bien relaciones con problemas en la construcción, como una base blanda. (Kenneth, 2000, p. 48)

Ejemplos de defectos estructurales y geotécnicos en pilotes.

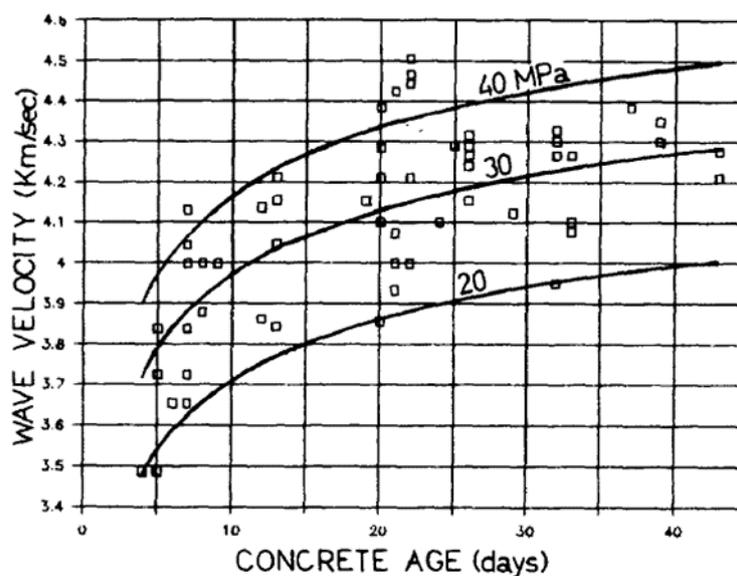
Figura 3

Como se mostró la velocidad de propagación de onda depende de la densidad (ρ) determinada al momento del vaciado y es constante. El módulo de elasticidad (E) por el otro lado, tiende a incrementarse con el aumento de resistencia del concreto, como resultado (c) incrementa con la edad del concreto.

Velocidad de onda en función a la edad del concreto.

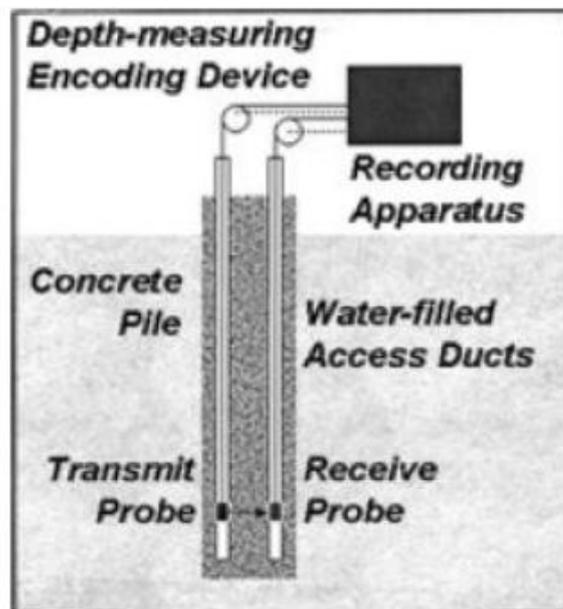
Figura 4

Un incremento en el tiempo de llegada de la onda y una reducción de la intensidad del pulso significa que se tiene una anomalía, en cambio que si solo se detecta una disminución de intensidad sin aumento en el tiempo de llegada indicaría una baja calidad de concreto, pero no un defecto en el pilote.

Test Cross Hole.

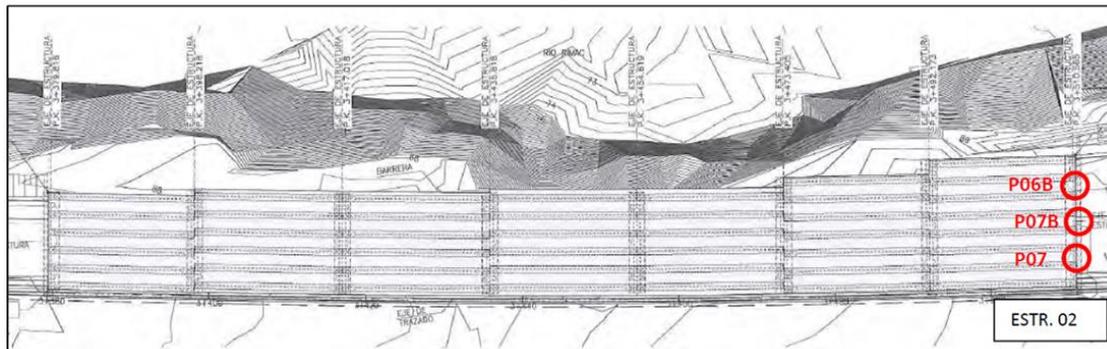
Figura 5:

Ubicación de Pilotes Ensayados.

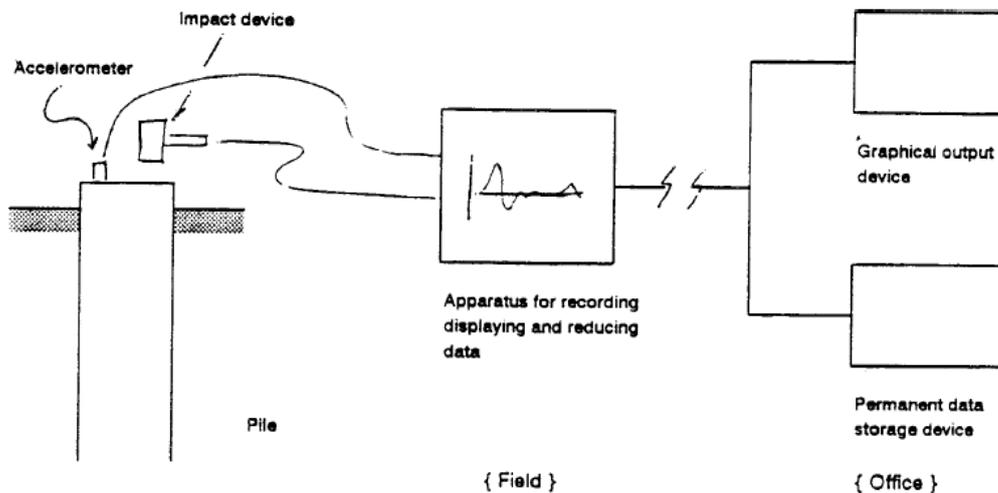
Figura 6

Acorde a la Norma Americana ASTM D 5882, especifica los requerimientos mínimos y procedimientos para realizar la prueba, indican el uso de los siguientes instrumentos: (ASTM, 2016).

Esquema de equipos utilizados para la prueba de integridad

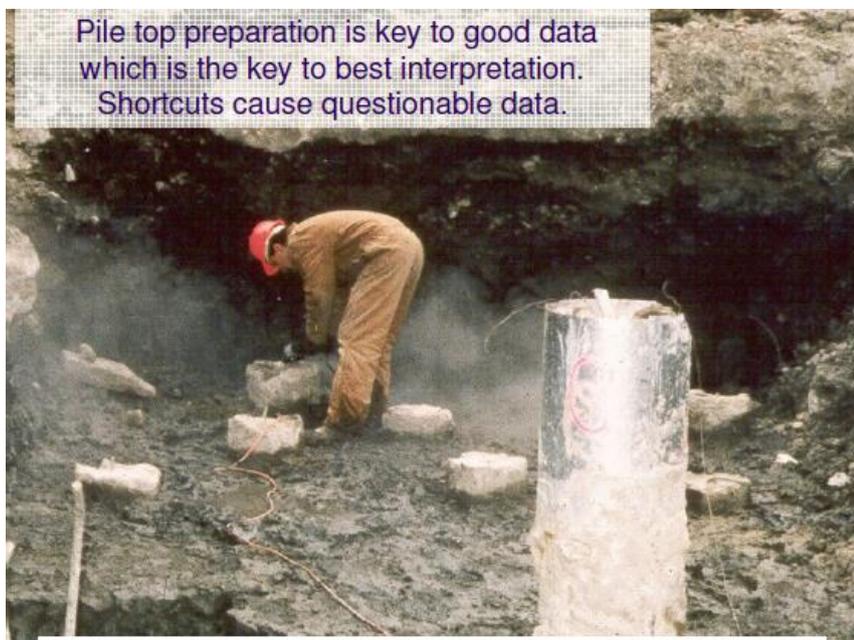
Figura 7

Preparativos previos-Amolado de cabeza de pilotes

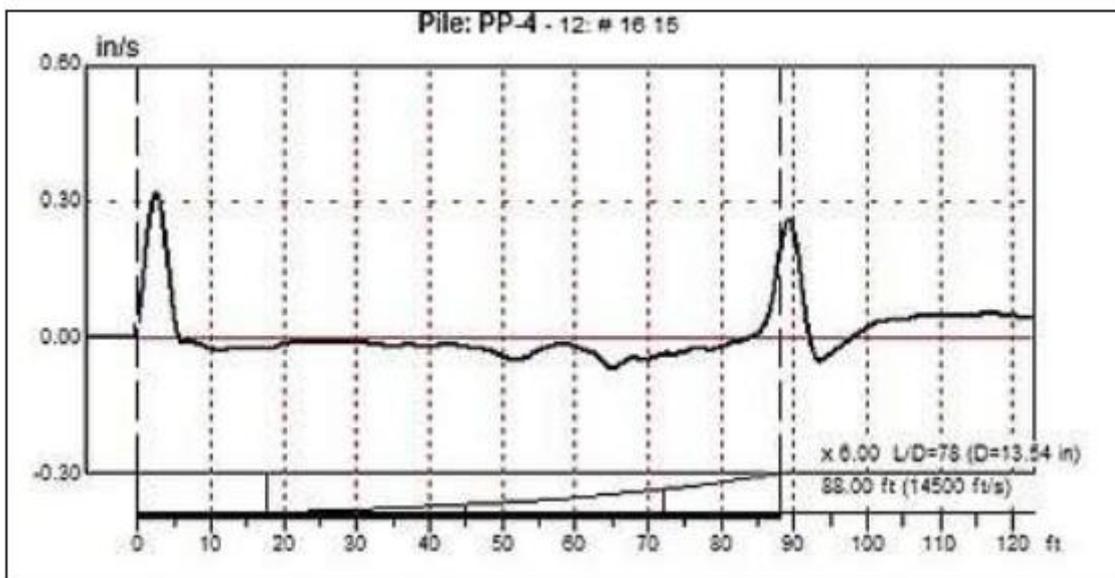
Figura 8

Tras la fijación del acelerómetro con una resina adherente especial, fueron aplicados diversos golpes consecutivos con un martillo de mano. De las señales obtenidas, las consideradas más representativas serán seleccionadas para el registro de la señal promedio, y almacenadas en el acelerómetro. Estas señales serán transferidas a una computadora para el procesamiento final y almacenamiento definitivo. (ASTM, 2016)

Señal de velocidad en función del Tiempo para un golpe del martill

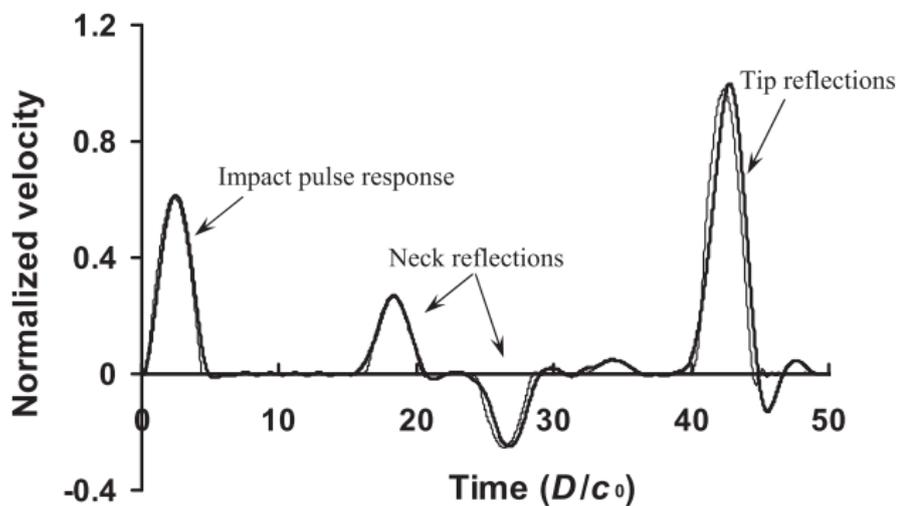
Figura 10:

Ejemplo de reflectograma

Eje X: Normalized velocity (Velocidad de Onda), Representa la velocidad de la onda generada desde el instante que se golpea la cabeza del pilote hasta su reflejo.

Eje Y: Tiempo, Representa la duración del golpe inicial hasta el reflejo de la onda.

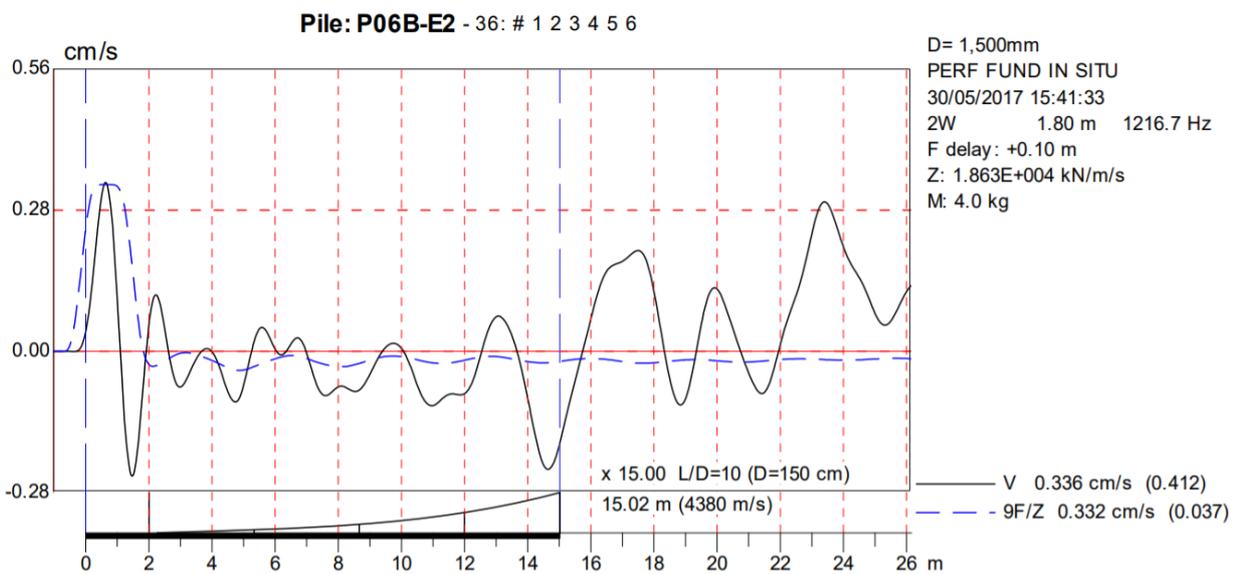
Figura 11:

ESTRIBO 02 – P06B

- a) **Velocidad de Onda: 4380 m/s**
- b) **Longitud de Pilote: 15.02 m.**
- c) **Diagnostico basado en impedancia**

$$V_{\text{impacto}} = 0.336 \quad V_{\text{daño}} = 0.037$$

Interpretación: Uniforme con daño despreciable

En el pilote P06B se obtuvo una velocidad de 4380 m/s y una longitud de 15.02, a raíz de la iteración realizada. Al calcular la impedancia se verificó que no presenta un daño alguno considerable.

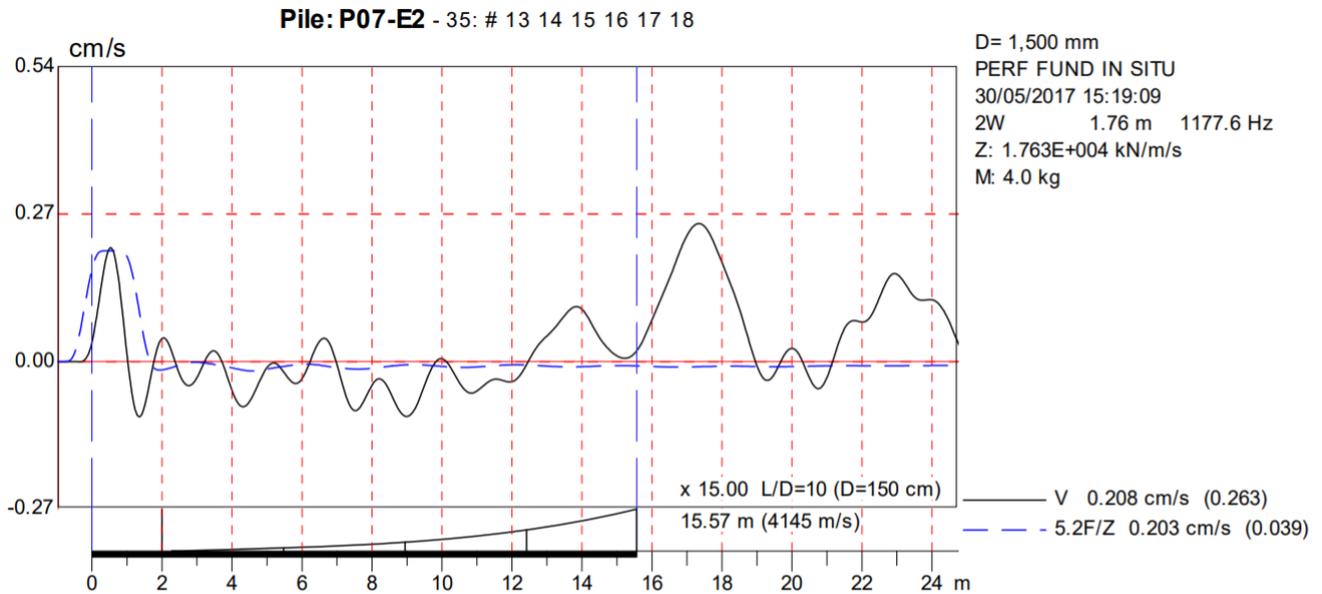
Figura 12:*ESTRIBO 02 – P07*

- Velocidad de Onda: 4145 m/s**
- Longitud de Pilote: 15.57 m.**
- Diagnóstico basado en impedancia**

$$V_{\text{impacto}} = 0.208 \quad V_{\text{daño}} = 0.02$$

Interpretación: Uniforme con daño despreciable

En el pilote P07 se obtuvo una velocidad de 4145 m/s y una longitud de 15.57, a raíz de la iteración realizada. Al calcular la impedancia se verificó que no presenta un daño alguno considerable.

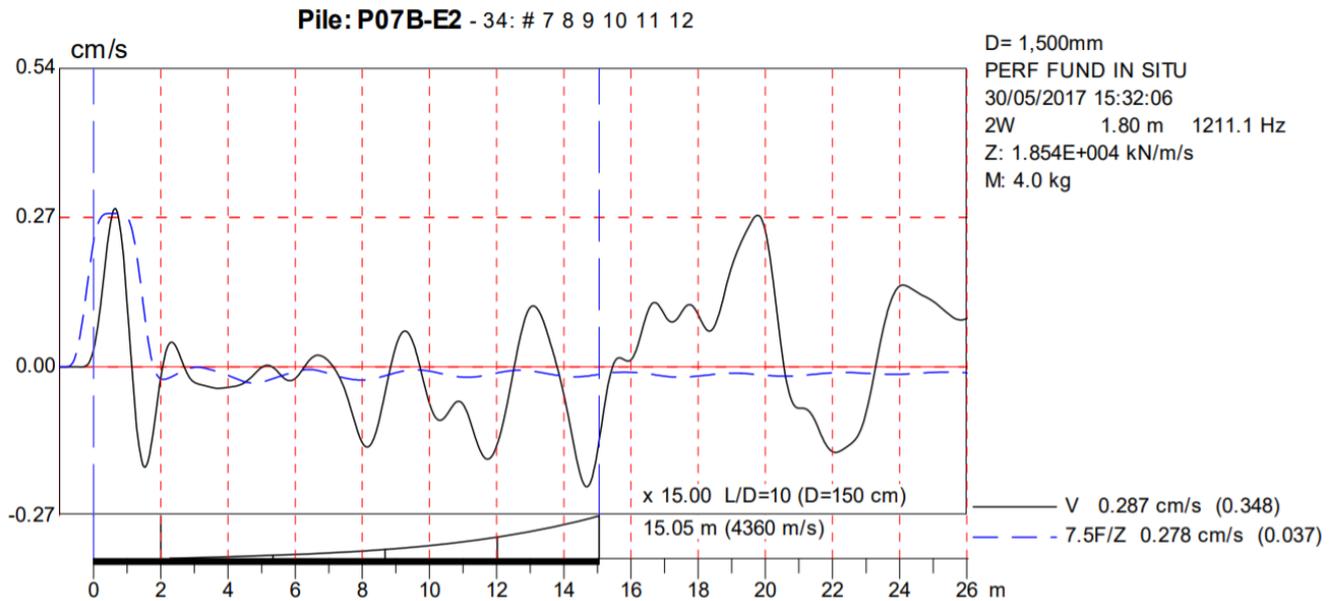
Figura 13:*ESTRIBO 02 – P07B*

- a) **Velocidad de Onda: 4360m/s**
- b) **Longitud de Pilote: 15.05 m.**
- c) **Diagnostico basado en impedancia**

$$V_{\text{impacto}} = 0.287 \quad V_{\text{daño}} = 0.03$$

Interpretación: Uniforme con daño despreciable

En el pilote P07B se obtuvo una velocidad de 4360 m/s y una longitud de 15.05, a raíz de la iteración realizada. Al calcular la impedancia se verificó que no presenta un daño alguno considerable.

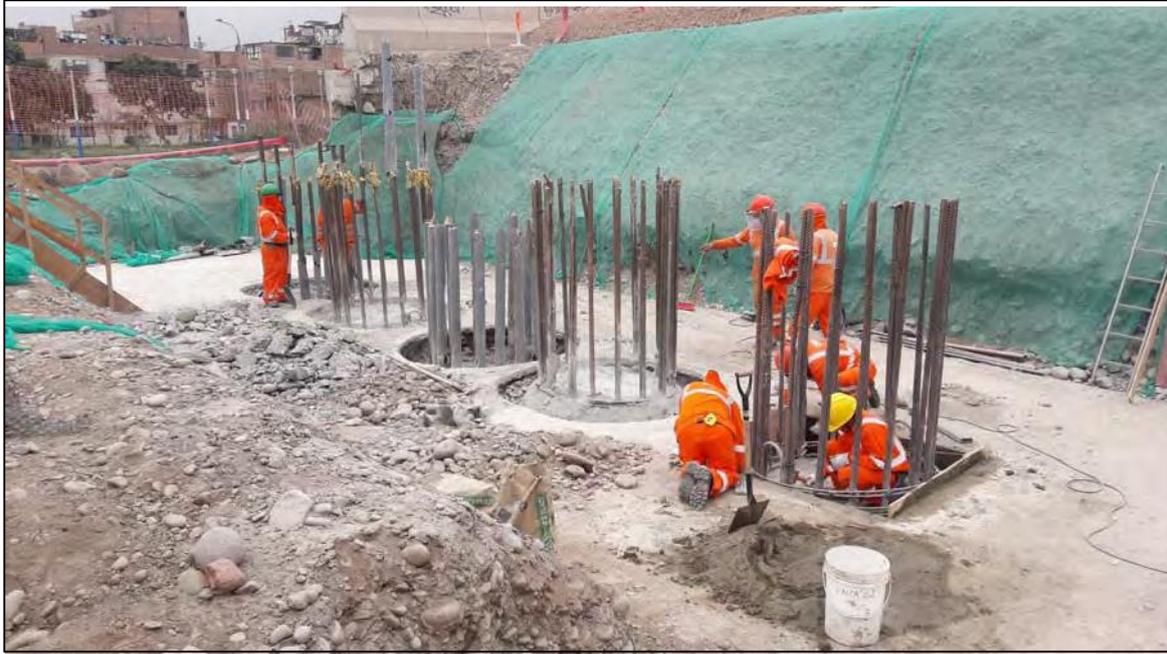
Foto 01. VISTA DE ESTRIBO 02 – VIADUCTO 01

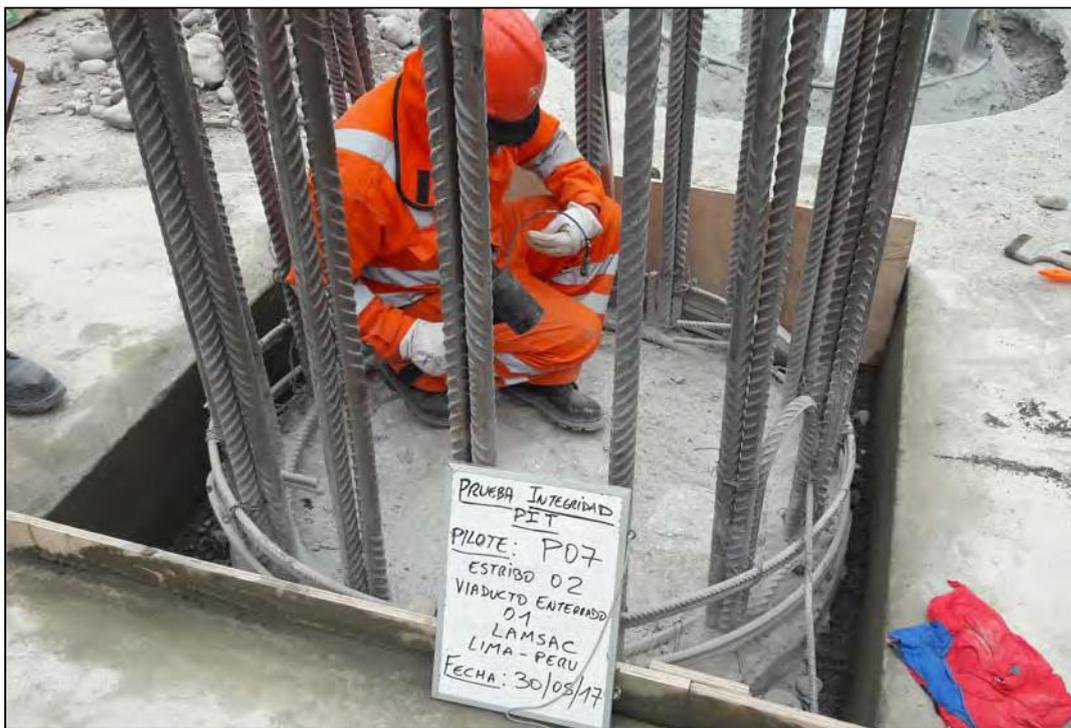
Foto 02. VISTA DE INSTRUMENTACION DE PILOTE P07 – ESTRIBO 02

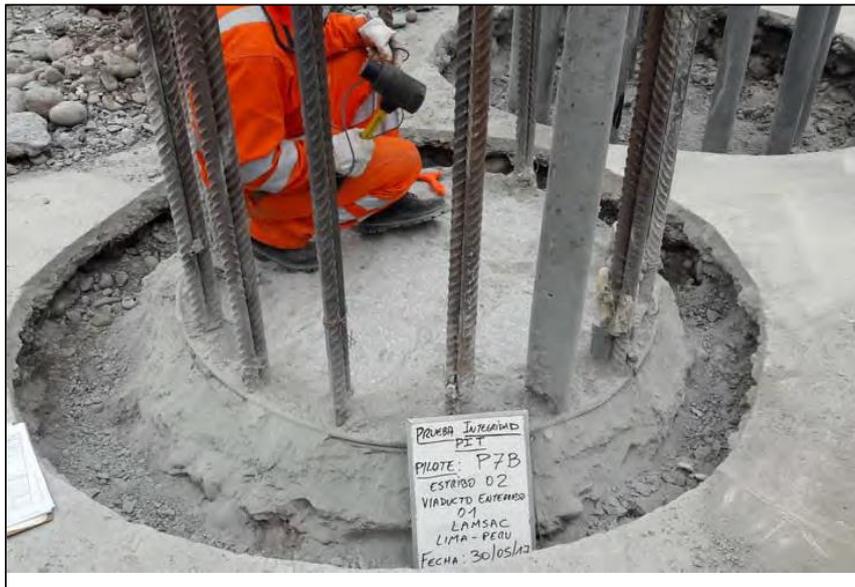
Foto 03. VISTA DE INSTRUMENTACION DE PILOTE P07B – ESTRIBO 02

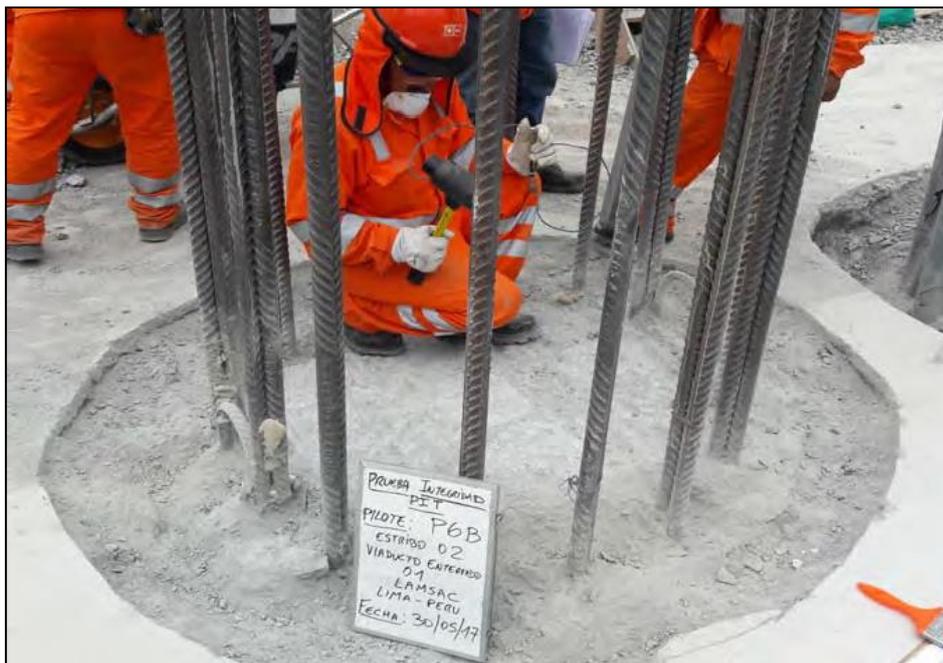
Foto 04. VISTA DE INSTRUMENTACION DE PILOTE P06B – ESTRIBO 02
