**FACULTAD DE INGENIERÍA GEOGRÁFICA, AMBIENTAL Y ECOTURISMO**  
**MONITOREO AMBIENTAL Y ANÁLISIS DE LA CONTAMINACIÓN DEL AGUA**  
**DEL LAGO CHINCHAYCOCHA, JUNÍN 2022**

Trabajo de suficiencia profesional para optar el título profesional de  
Ingeniero Ambiental

**MONITOREO AMBIENTAL Y ANÁLISIS DE LA CONTAMINACIÓN DEL AGUA  
DEL LAGO CHINCHAYCOCHA, JUNÍN 2022**

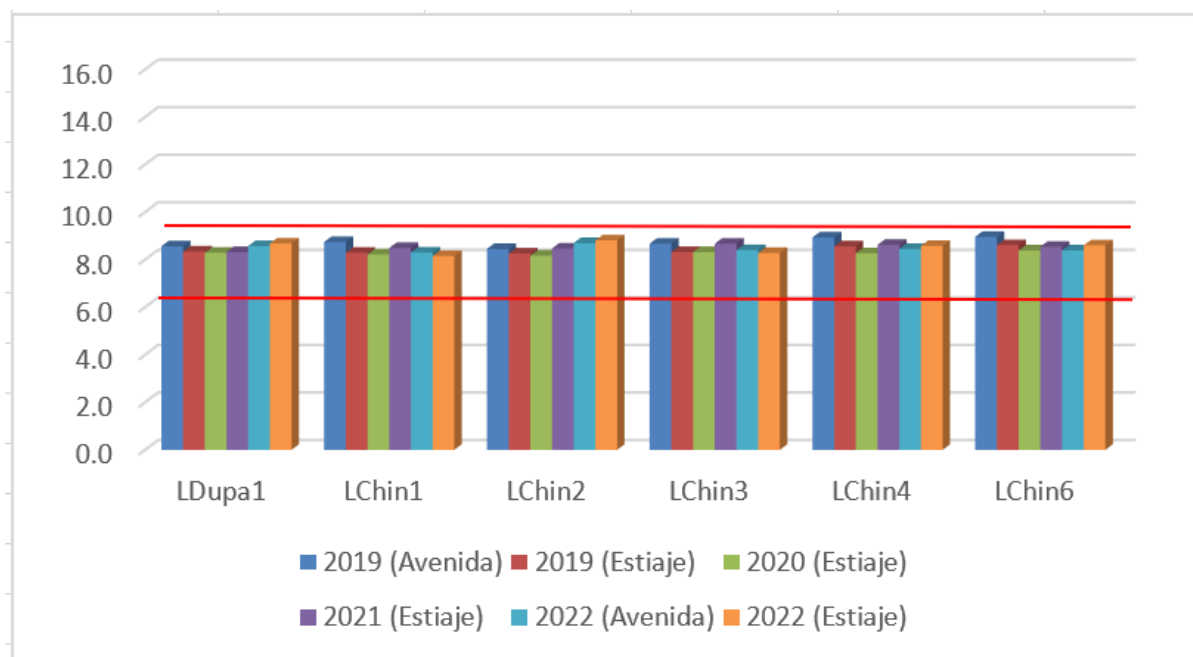
**Figura 3**

*Variación de pH en los periodos 2019,2020,2021 y 2022*

*Nota.* Se muestra en la figura como varía el pH entre los años 2019 (avenida) y 2022 (estiaje).

Todos los puntos de muestreo están dentro del valor del ECA (6.5 – 9.0).

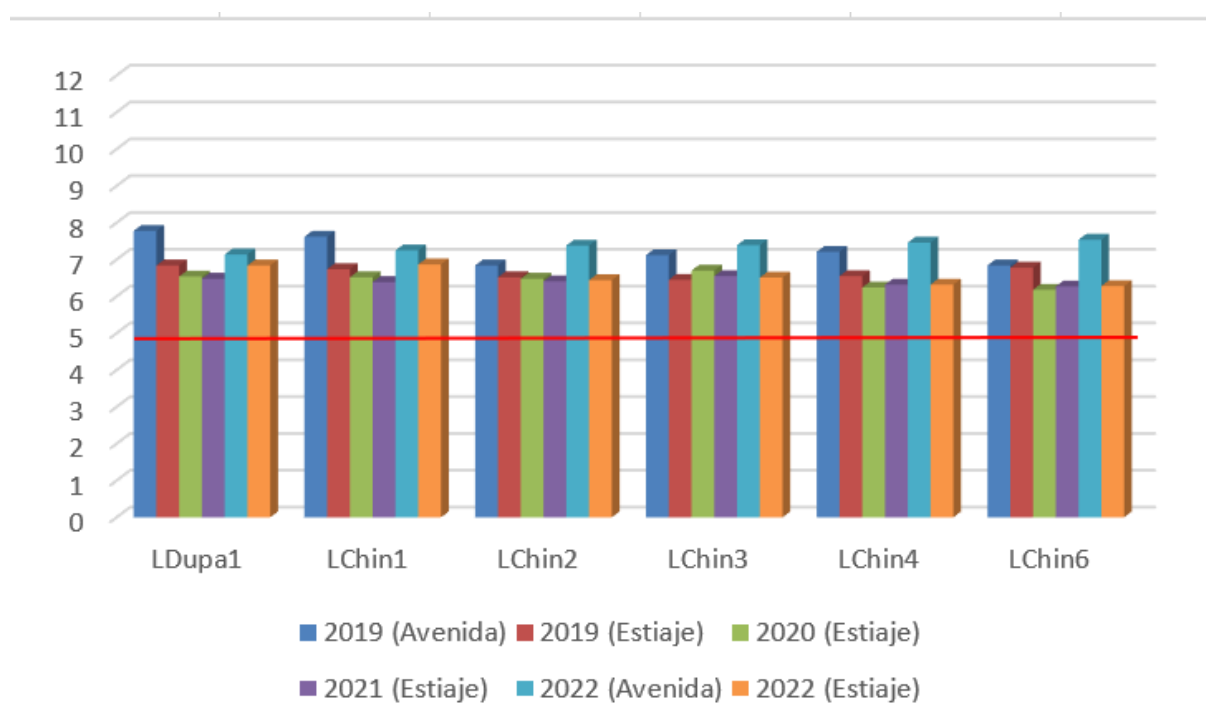
**Figura 5**

*Variación de Oxígeno disuelto en los periodos 2019,2020,2021 y 2022*

*Nota.* Se muestra en la figura como varía la O.D entre los años 2019 (avenida) y 2022 (estiaje).

Todos los puntos de muestreo cumplen el ECA ( $\geq 5$  mg/L).

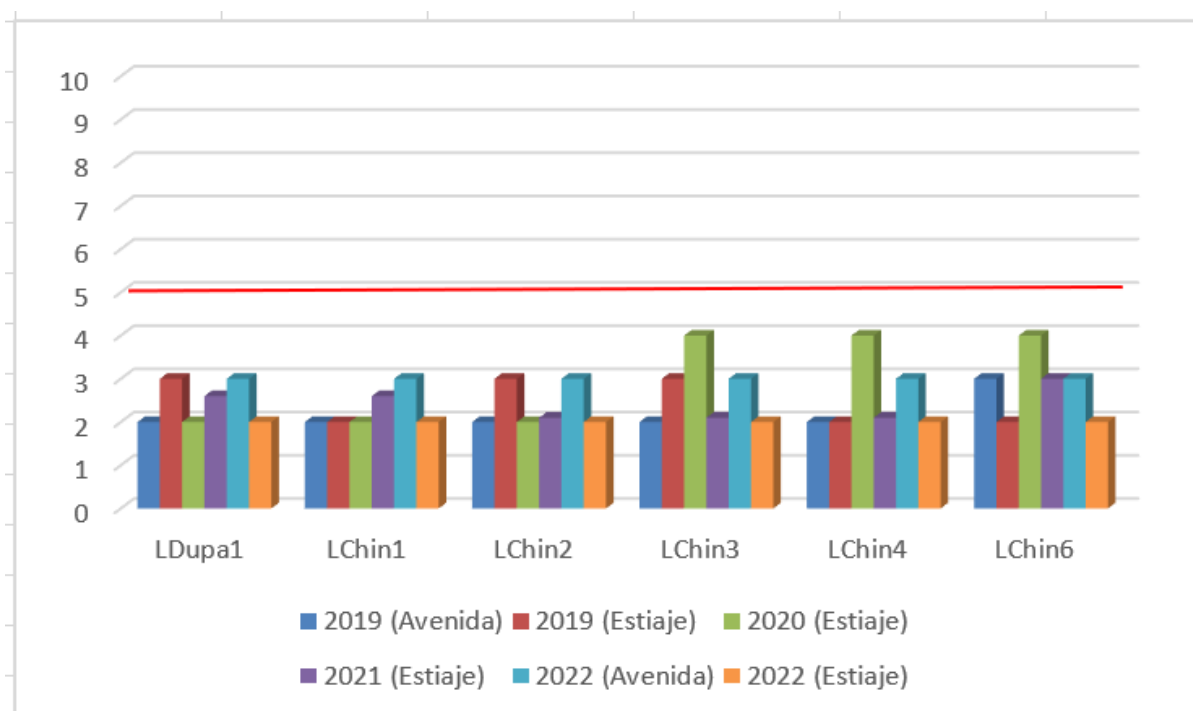
**Figura 8**

*Variación de DBO en los periodos 2019,2020,2021 y 2022*

*Nota.* Se muestra en la figura como varía la DBO entre los años 2019 (avenida) y 2022 (estiaje).

Todos los puntos de muestreo cumplen el ECA (5mg/L).

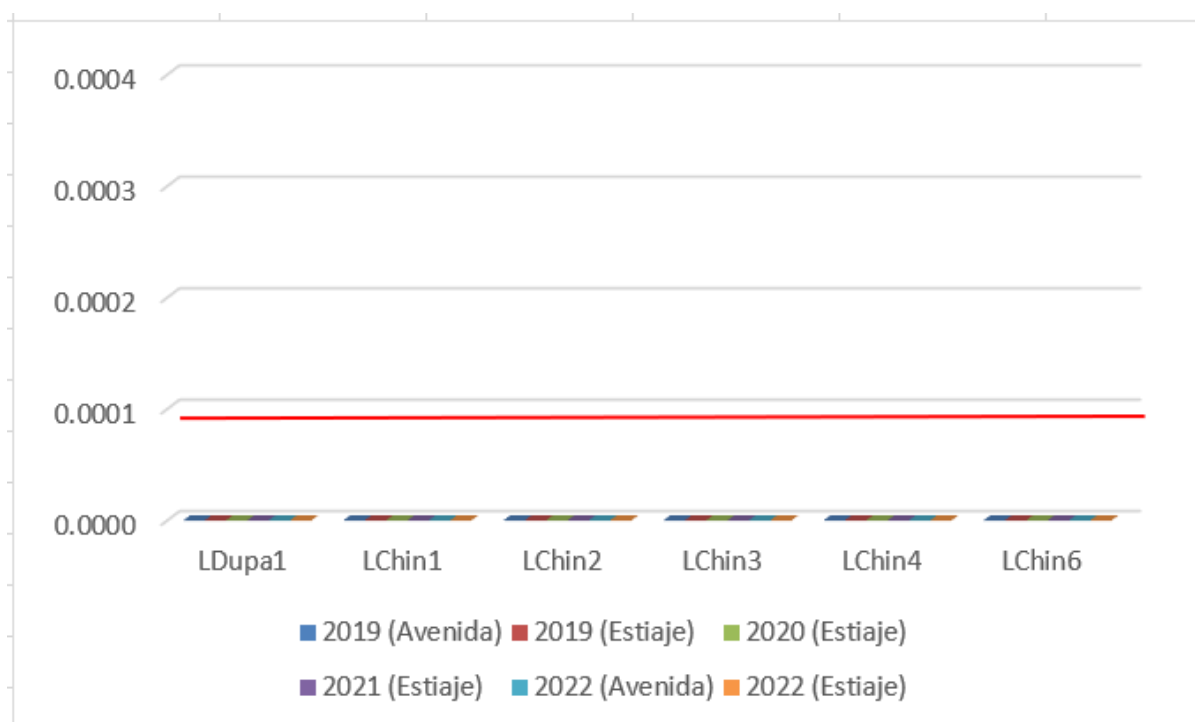
**Figura 13***Variación de Mercurio en los periodos 2019,2020,2021 y 2022*

*Nota.* Se muestra en la figura como varía el Hg entre los años 2019 (avenida) y 2022 (estiaje).

Todos los puntos de muestreo cumplen el ECA (0.0001 mg/L).

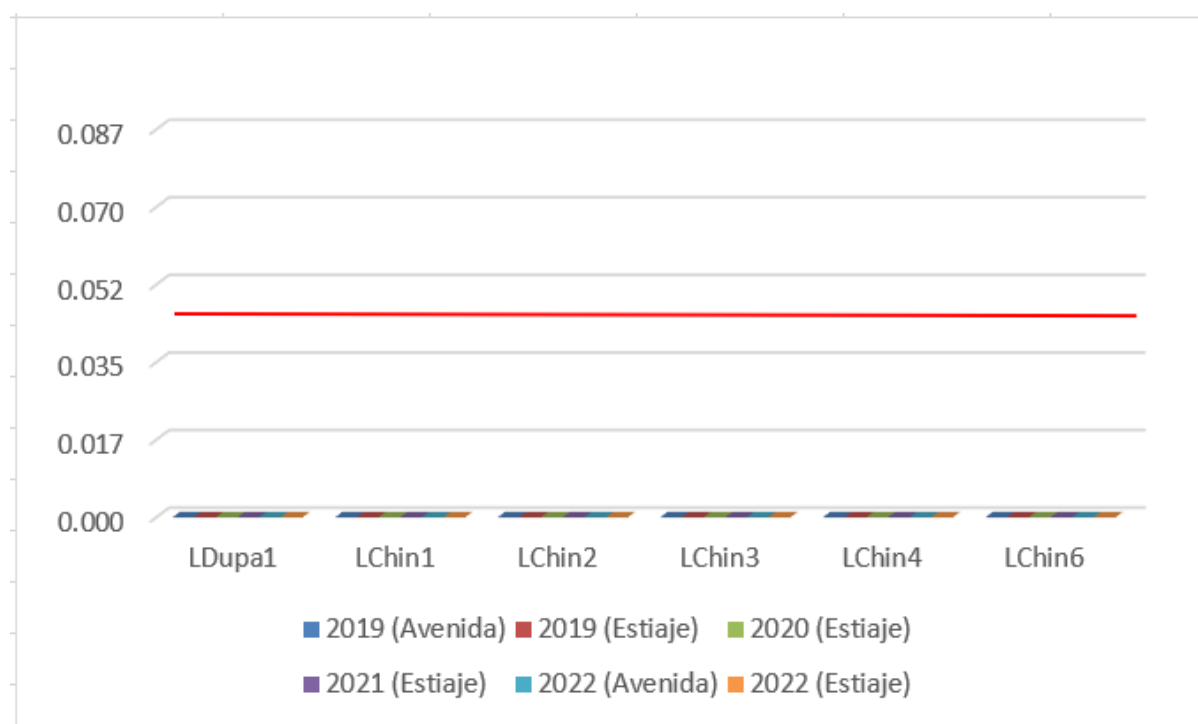
**Figura 14***Variación de Níquel en los periodos 2019,2020,2021 y 2022*

*Nota.* Se muestra en la figura como varía el Ni entre los años 2019 (avenida) y 2022 (estiaje).

Todos los puntos de muestreo cumplen el ECA (0.052 mg/L).

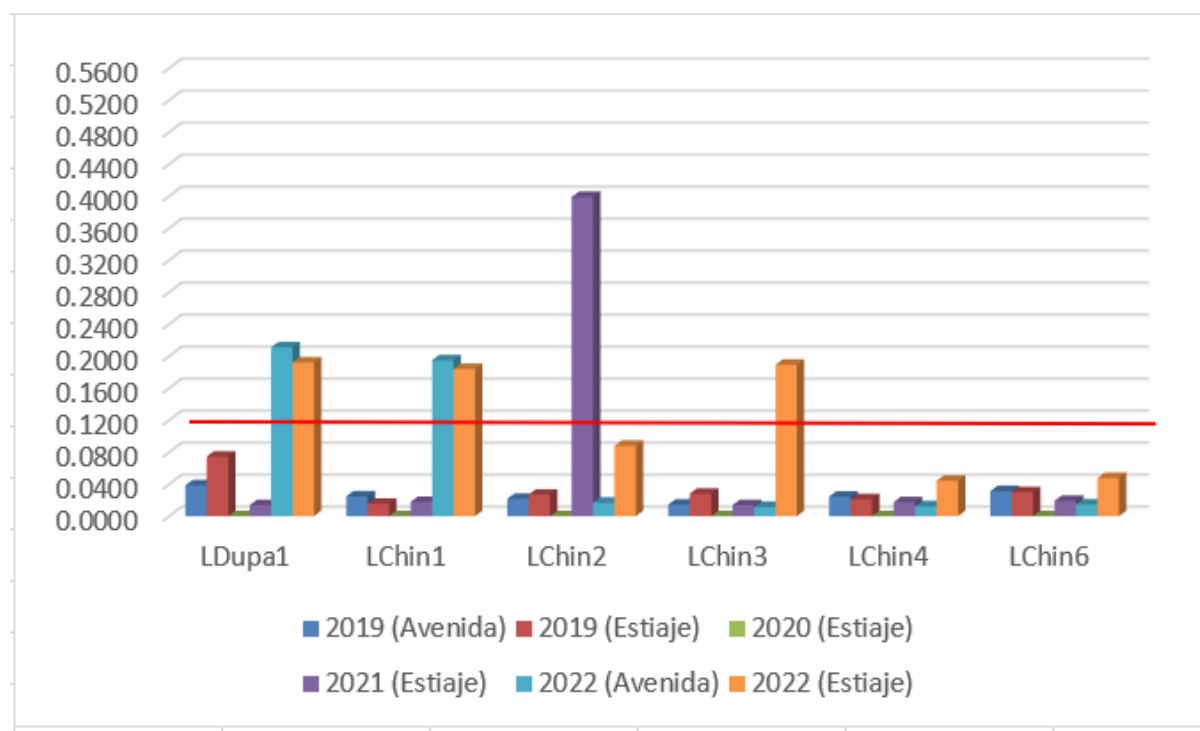
**Figura 16**

Variación de Zinc en los periodos 2019,2020,2021 y 2022

Nota. Se muestra en la figura como varía el Zn entre los años 2019 (avenida) y 2022 (estiaje).

En 4 puntos no cumplen el ECA (0.12 mg/L) en los años 2021 (estiaje) y 2022 (ambas épocas).
