Universidad Nacional
Federico Villarreal

Vicerrectorado de
INVESTIGACIÓN

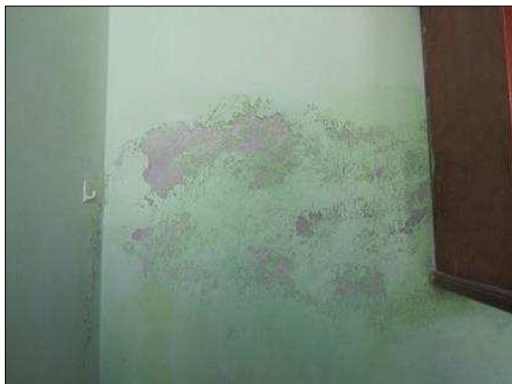
Muros con niveles altos de salitre
Consultorio de Nutrición

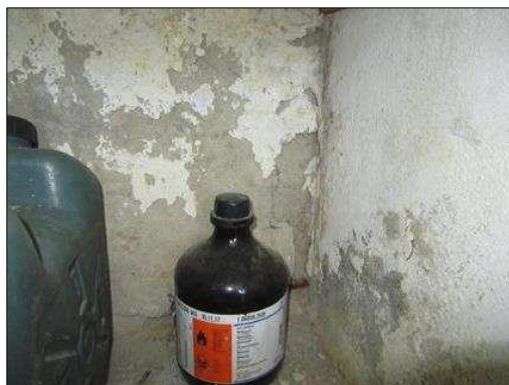
Daños en muros por salitre
Laboratorio Tipo I-4

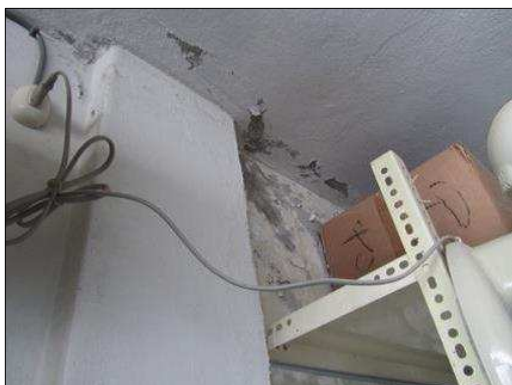
Daños en muros y techo
Farmacia

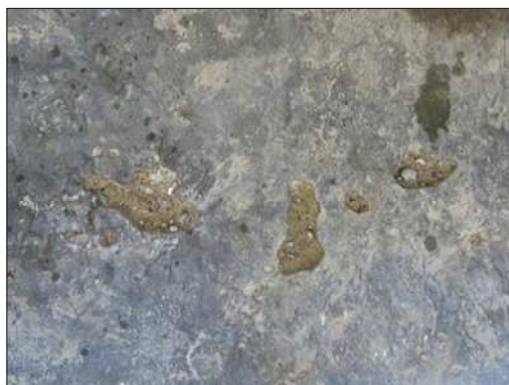
Daños en acabado de piso
Farmacia

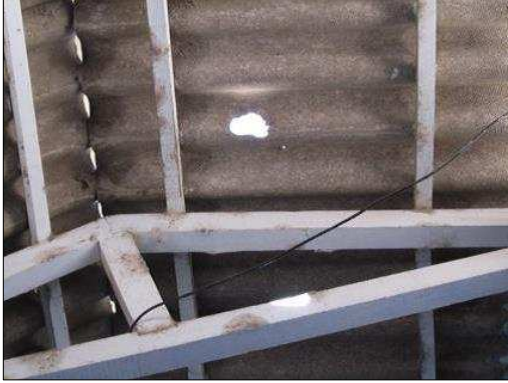
Agujeros en calaminas, permiten ingreso de lluvia
Pasadizo de Consultorios Médicos

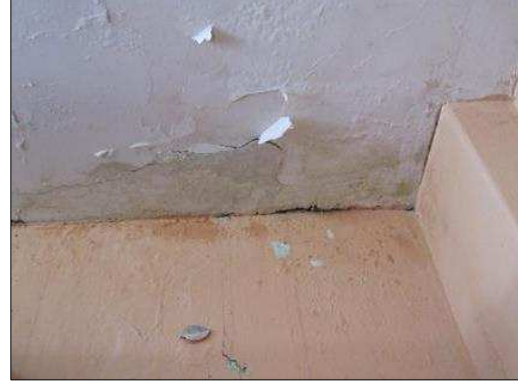
Daños en techo y muros por humedad
Central de Esterilización

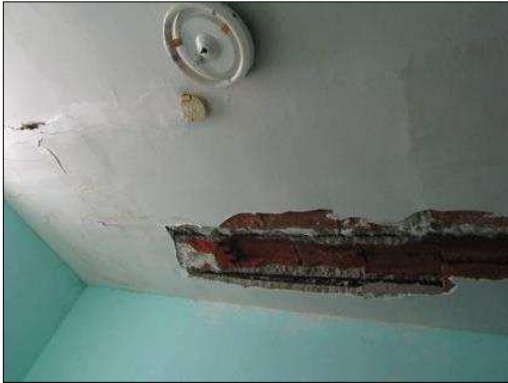
Estructura a punto de colapsar
Sala de Operaciones, Centro Quirúrgico

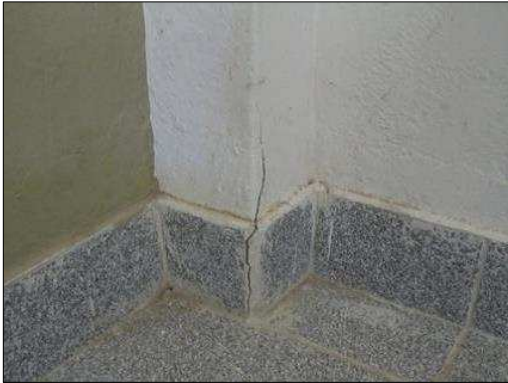
Daños estructurales en columnas
Hospitalización de Ginecología

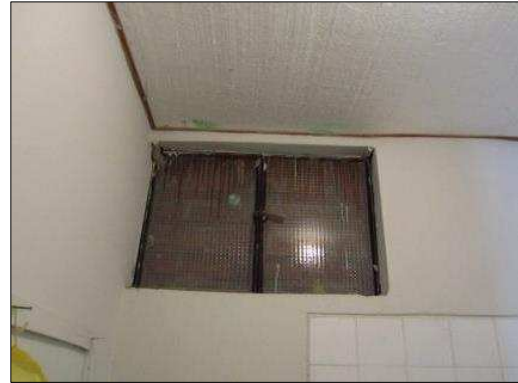
Techo de tecnoport en Servicios Higiénicos
Hospitalización de Ginecología

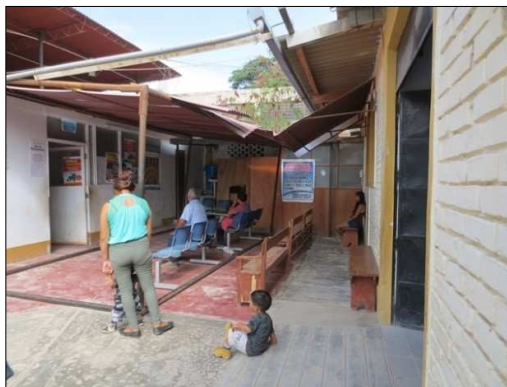
Calaminas a punto de caer
Espera en Patio Secundario del establecimiento
