CORRELACIÓN ENTRE FACTORES DE RIESGO NATURALES Y LA  
INSEGURIDAD FÍSICA DEL TURISTA EN LOS SENDEROS DEL PARQUE  
ARQUEOLÓGICO DE PISAC, CUSCO

Tesis para optar el Título Profesional de Ingeniero en Ecoturismo

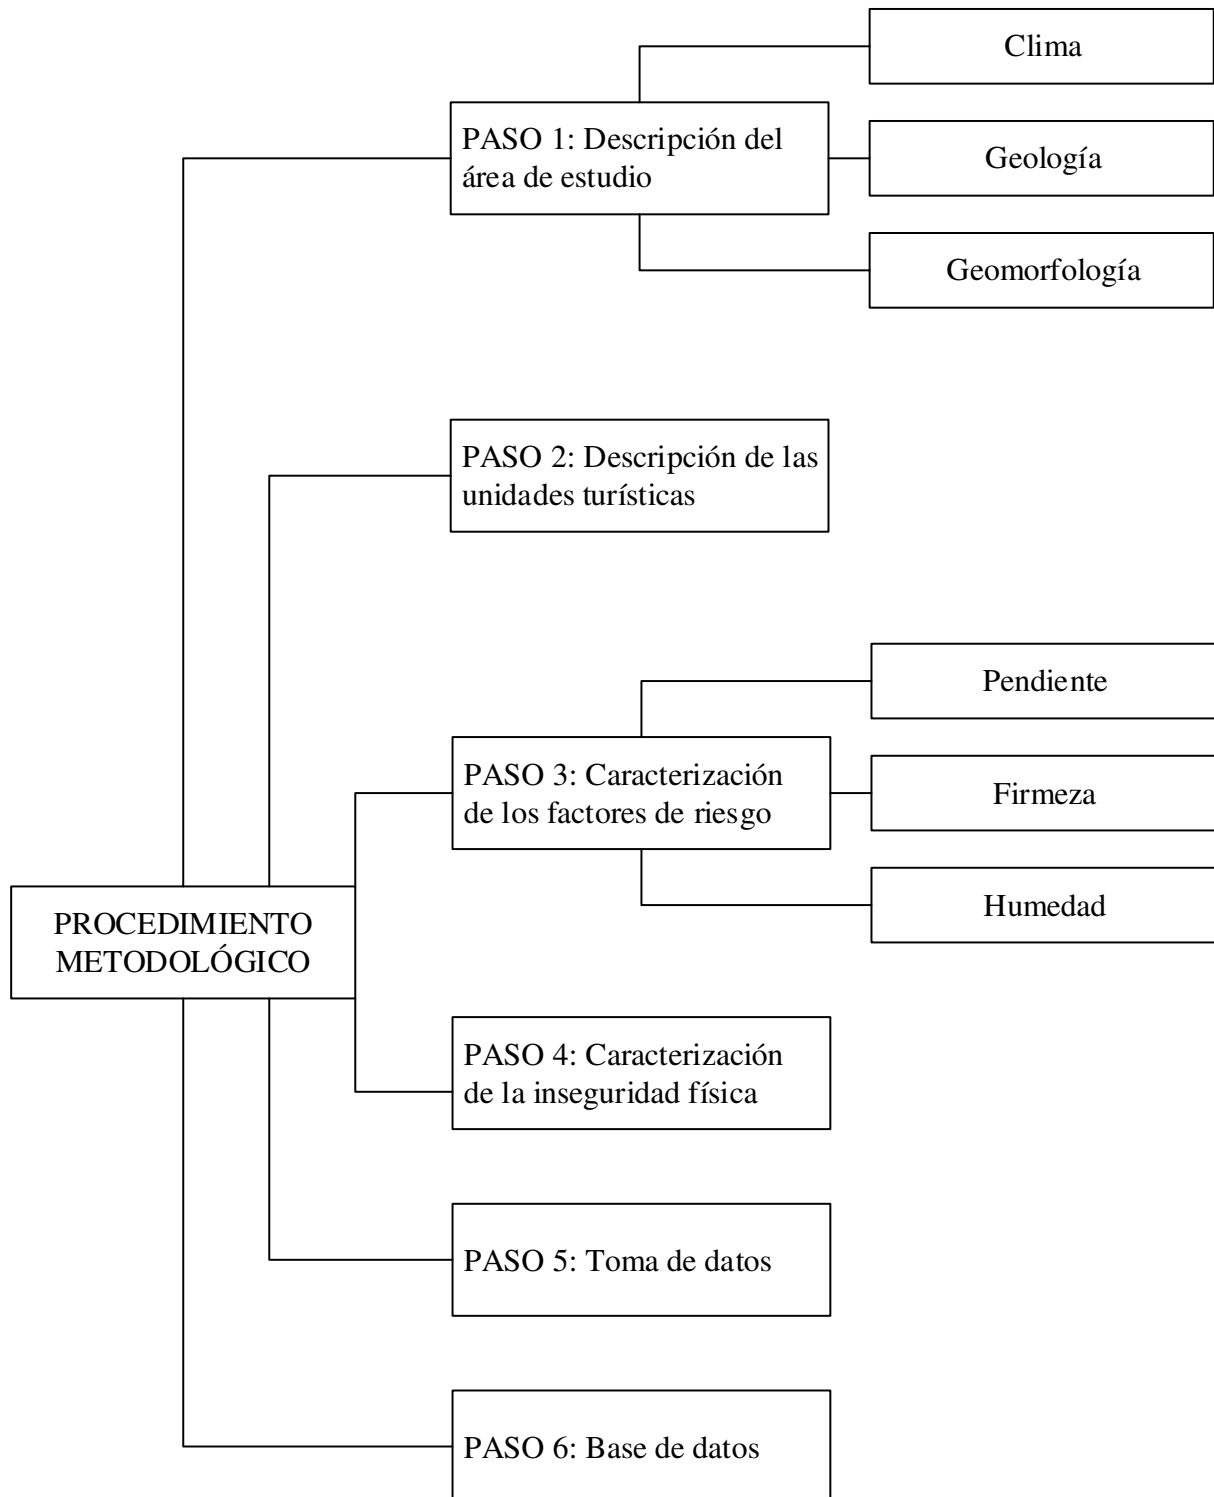
**Figura 7**

*Flujograma de los procedimientos del estudio*

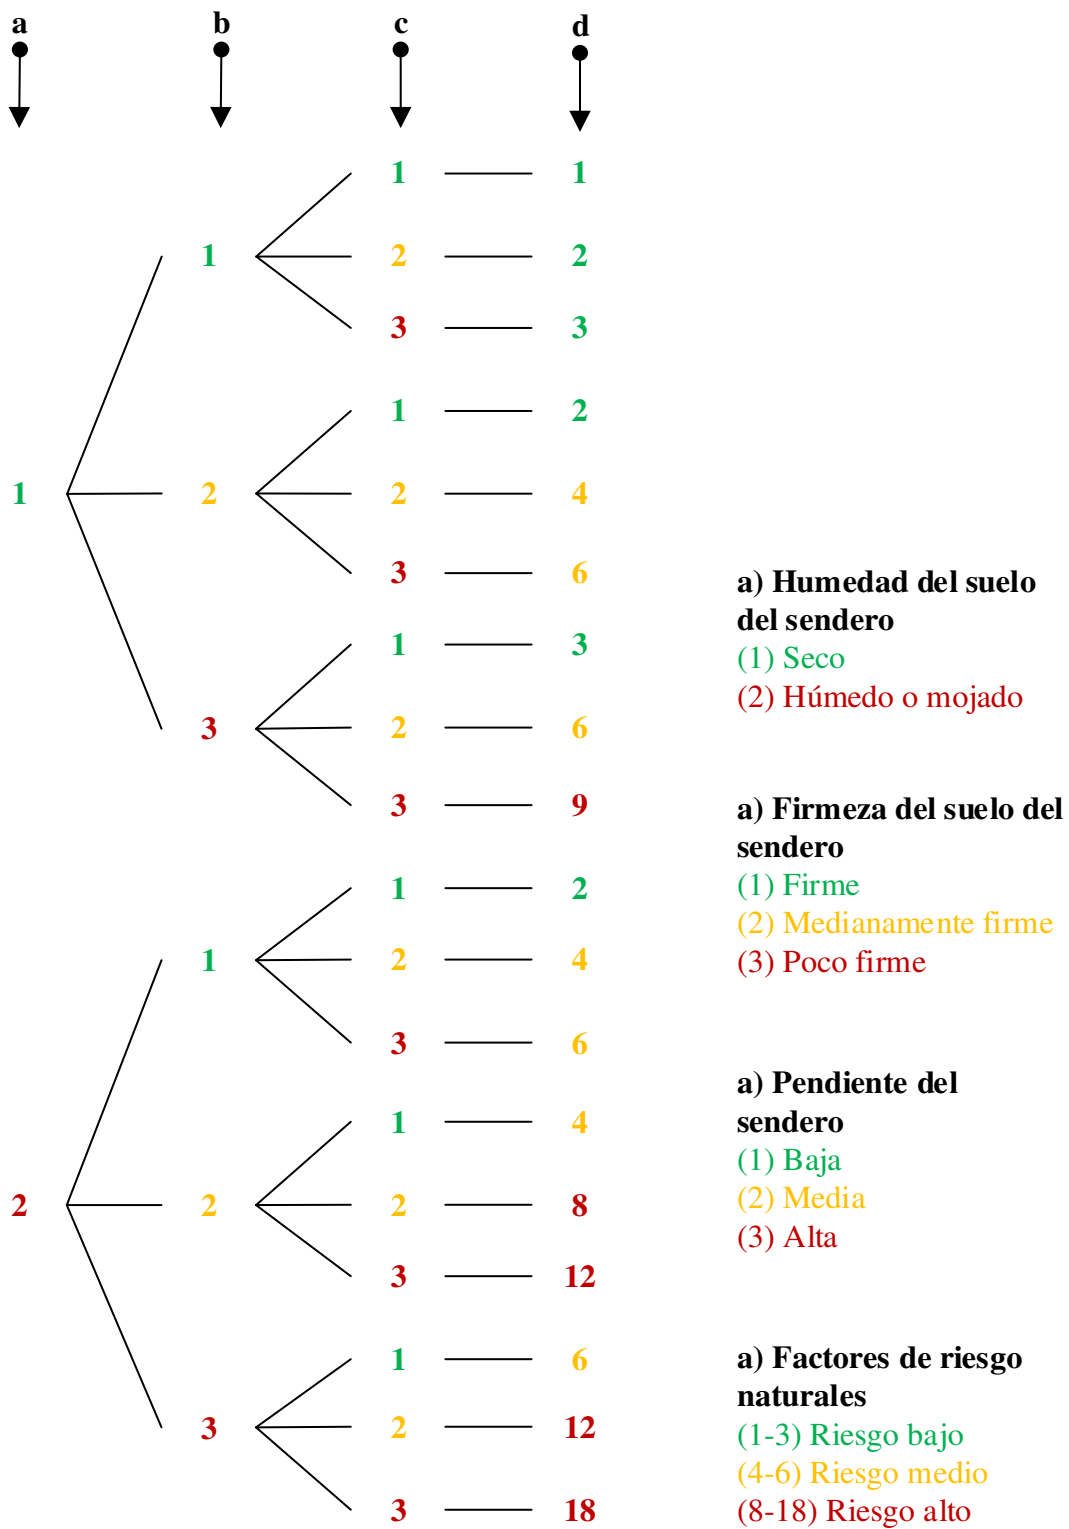
**Figura 15**

*Criterios para la realización del mapa de riesgos*

*Nota.* Para ver los valores de cada uno de los rangos se puede consultar el cuadro de operacionalización de variables de la Tabla 5.

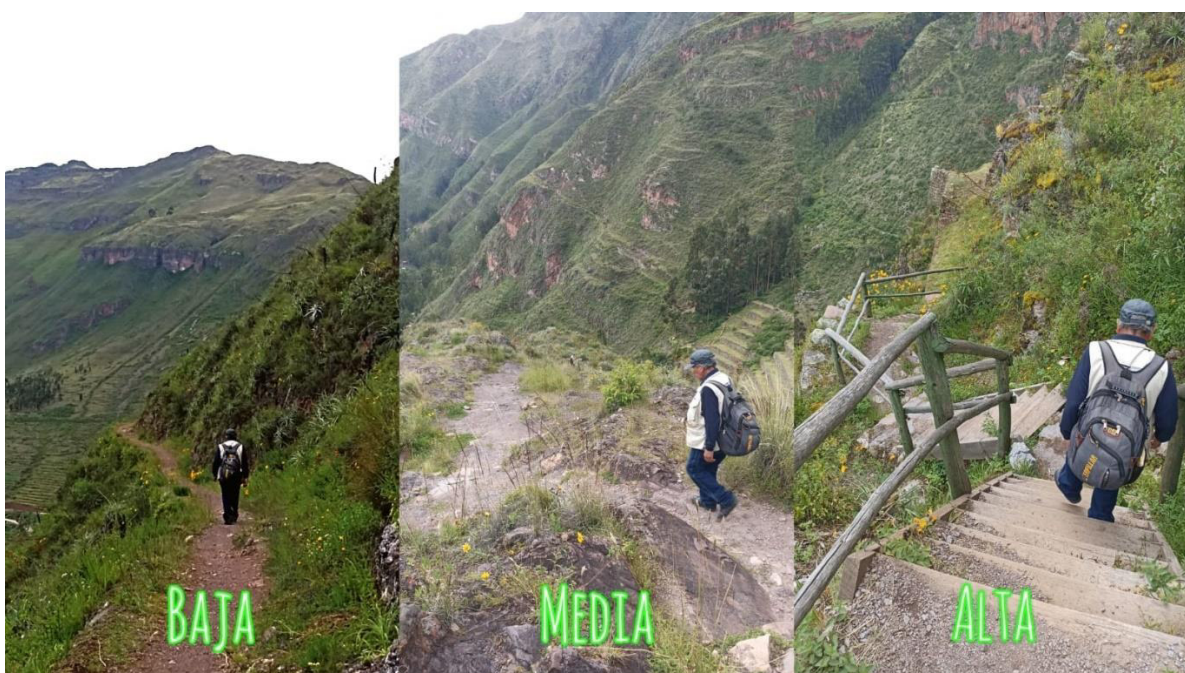
#### Figura 35

*Tipos de pendientes del sendero*

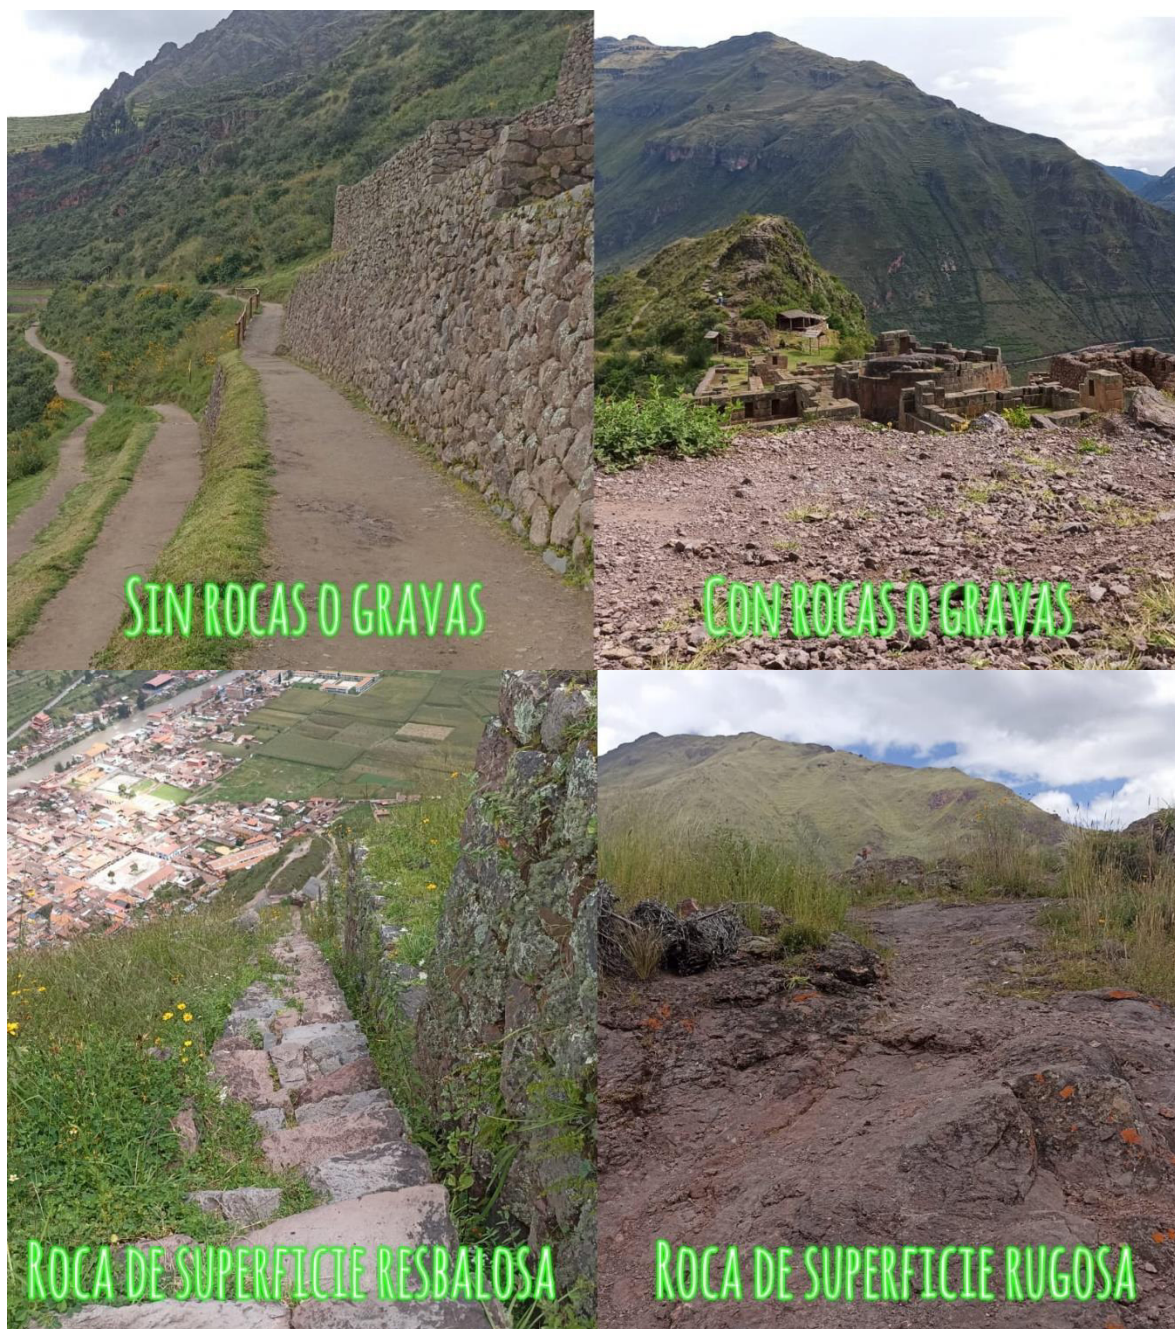
**Figura 36**

*Tipos de firmeza del suelo del sendero*

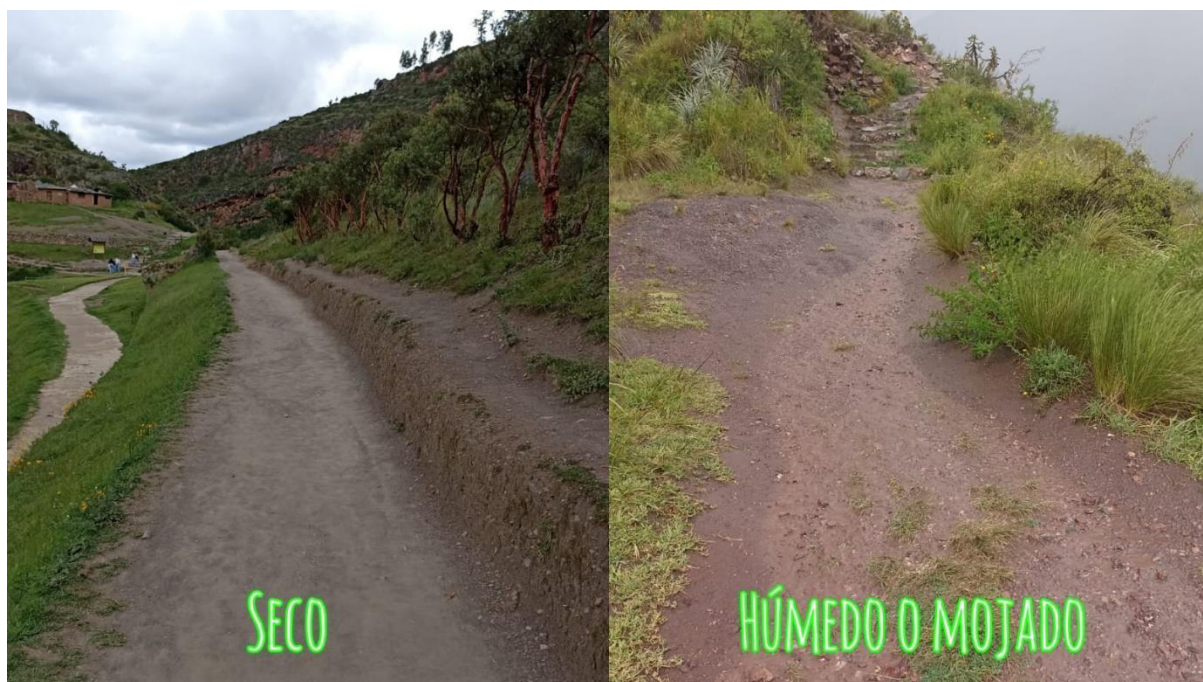
**Figura 37**

*Tipos de humedad del suelo del sendero*

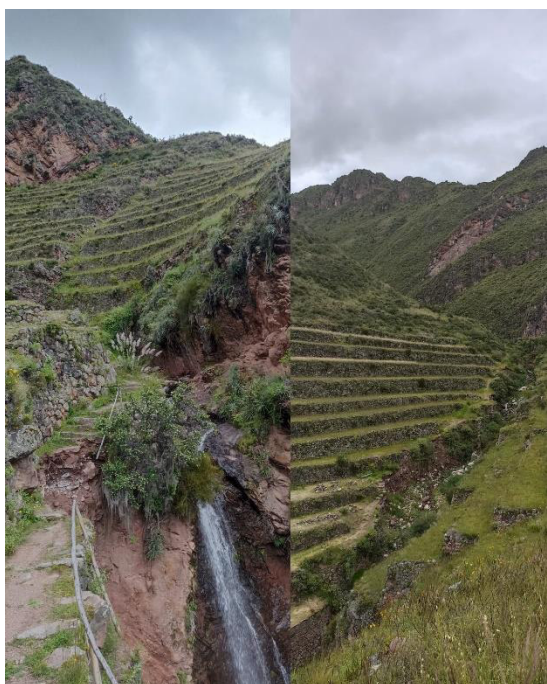
**Figura 38**

*Senderos restringidos por derrumbes*

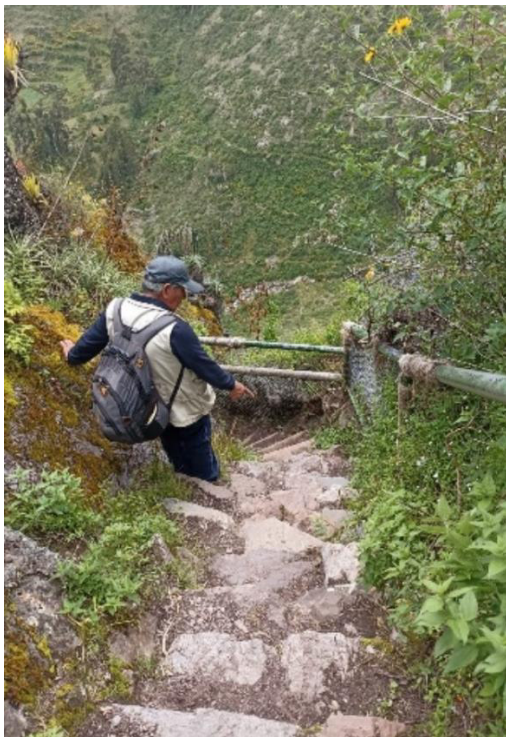
### Figura 40

*Guardaparque indicando un punto donde ocurrió un accidente*
