EVALUACION RELEVANTE DE PELIGROSIDAD DE PASIVOS DE CONSTRUCCION

ALMACENADO TEMPORALMENTE IN SITU

CASO: PROYECTO PROVISUR

Informe de Suficiencia Profesional para Optar el Título Profesional de Ingeniero Ambiental

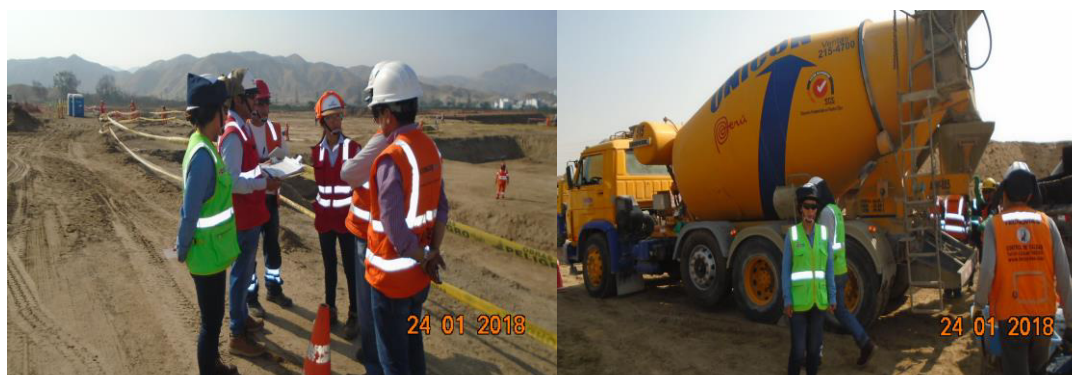
## Figura 2

Figura 2 revela la actuación de seguimiento medioambiental puede evidenciar al especialista de la supervisión en acción de coordinación respecto al manejo de sitio impactado por acopio de material de descarte de la misma manera sobre el manejo de sobrante de concreto deber de obligación a cumplir por los comisionados de la contrata.

*Certeza Ilustrado Alusivo a la Realización de Inspectoría*

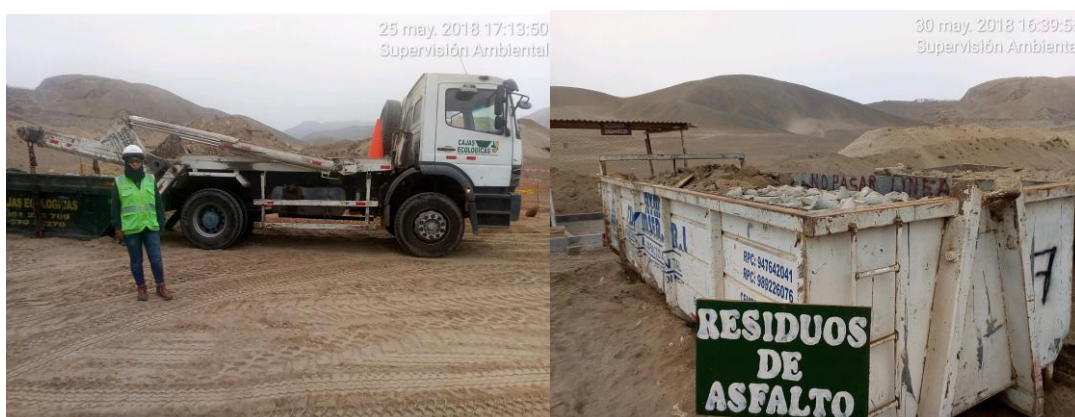
### Figura 3

#### *Persuasión de Retrato Referente al Manejo de PASC*

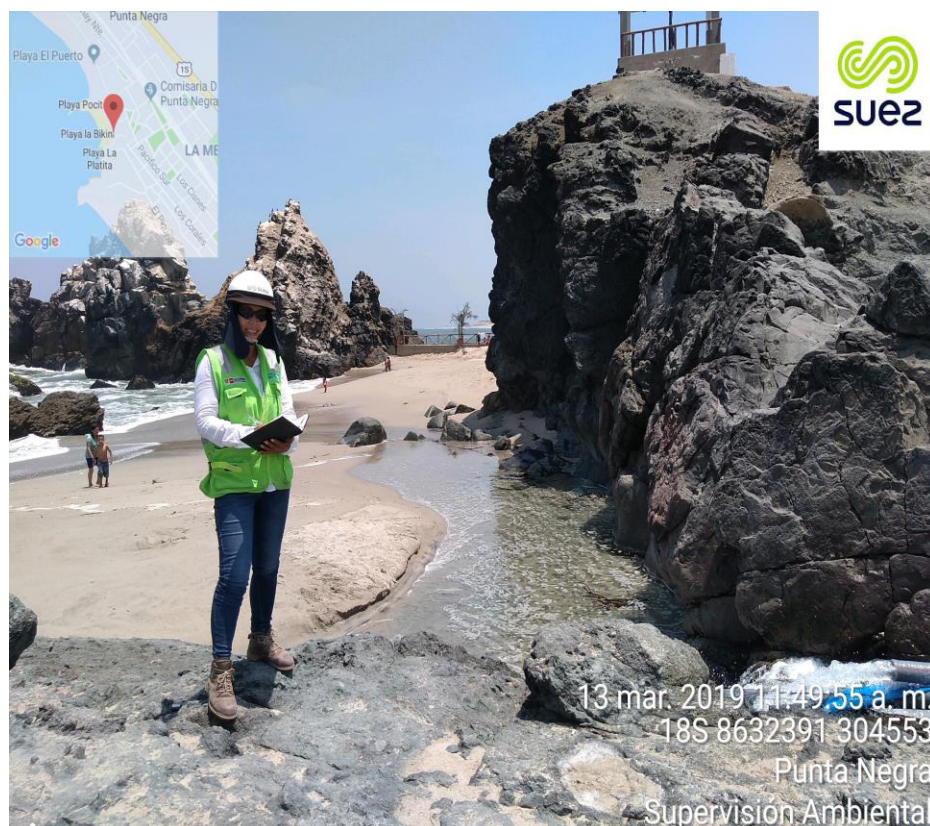
#### **Figura 4**

Figura 4 presenta imagen en el que se percibe al supervisor en exploración ambiental en punto de posible impacto por desparramamiento de pasivo (efluente residual) en consecuencia probable degradación y toxicidad en el litoral de playa al Sur de Lima.

*Registro de Inventora de Investigación en Playas Históricas*

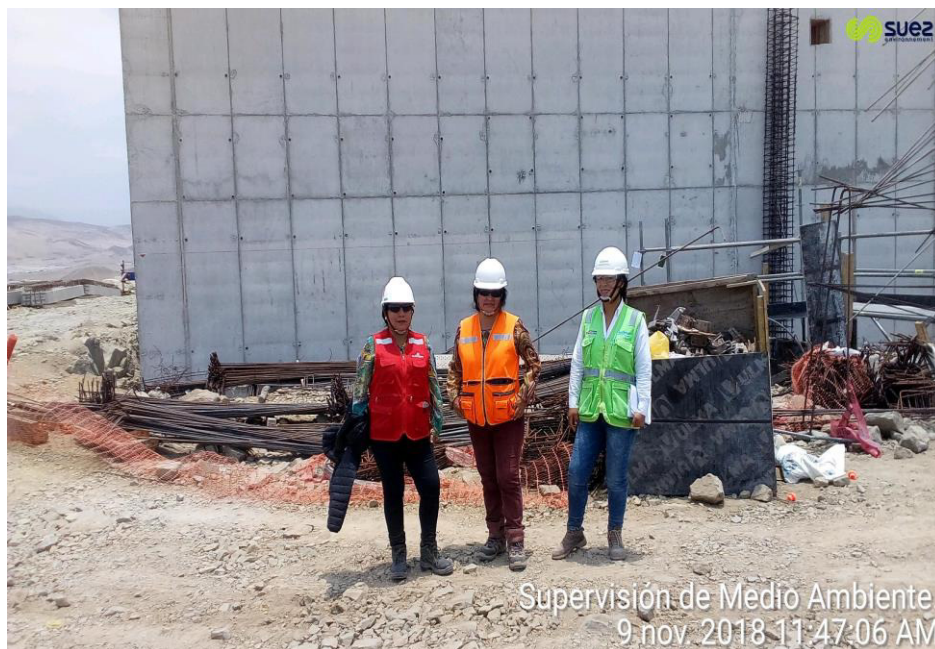
## Figura 6

Figura 6 refleja reunión consensuada entre los representantes del concesionario, el especialista del EGPPP y el auditor representado a la supervisión SUEZ acontecimiento sucedido tiempo real con el fin de demandar corregir los hallazgos críticos encontrados en las áreas de acopio de residual de excedente.

### *Realización de Inspección en Sitio Sensibilizado*

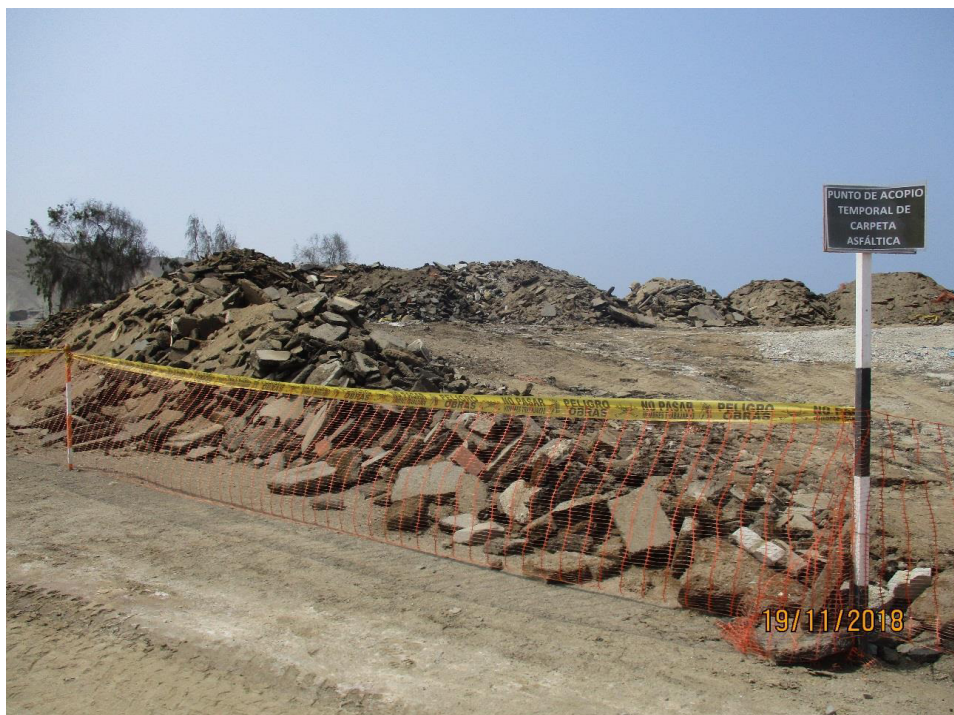
### **Figura 7**

Figura 7 exterioriza los PASC material con posible contenido de elemento peligroso en porción de terreno se observa además material sobre puesto sobre a los elementos de conservación relegando posible degradación de suelo por cumulo de desmonte de carpeta asfáltica

*Acopio Temporal de PASC en Sitio de Existencia de Flora y Fauna*
