### **RESISTENCIA A FUERZAS DE COMPRESIÓN EN POSTES DE FIBRA DE VIDRIO CON Y SIN ANATOMIZACIÓN EN PREMOLARES. ESTUDIO IN VITRO**

Tesis para optar el Título Profesional de Cirujano Dentista

Arana Rios, Abisayt Nathalia

**2025**

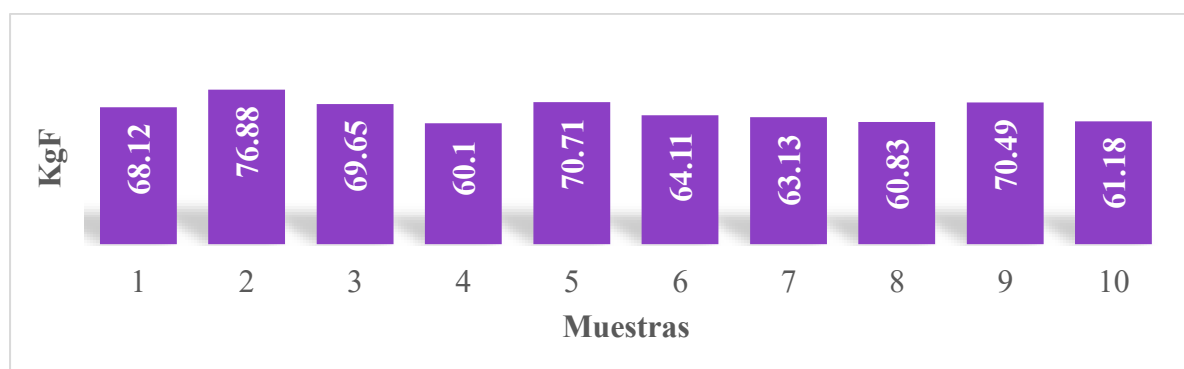
**Figura 2**

*Resistencia compresiva en piezas con postes de fibra de vidrio anatomizados*

*Nota.* El segundo grupo tuvo un promedio de  $66.52 \pm 5.5$  KgF, con una resistencia máxima de 76.88 KgF y, mínima de 60.1 KgF. La mediana coincidió con la media, teniendo un valor de 66.115 KgF.

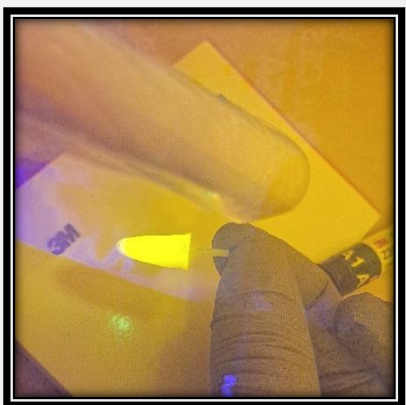
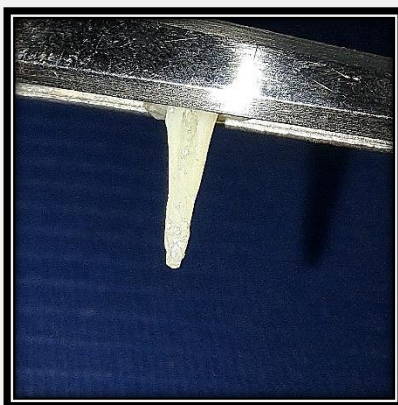
| <b>PREPARACIÓN DE POSTE PARA<br/>ANATOMIZADO</b> | <b>COLOCACIÓN DE RESINA Z350 EN<br/>EL POSTE</b> |

**FOTOCURADO**

**POSTE ANATOMIZADO**

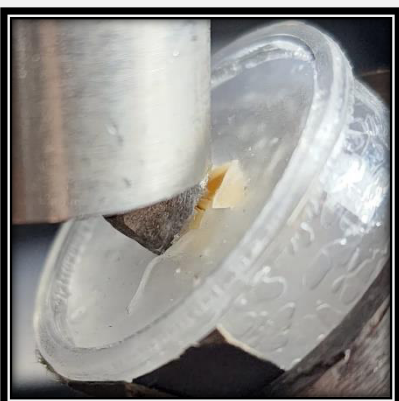
| <p><b>RESULTADO METAL</b><br/>(Fisura de las paredes radicales)</p> | <p><b>RESULTADO PFV</b><br/>(Fractura del complejo poste muñón)</p> |

evaluó las piezas dentarias post – fractura, pero se observó que, en la mayoría de muestras, los grupos de PFV mostraban fracturas en la porción cervical o coronal, mientras que en los postes colados se visualizaba fisuras en las paredes dentinarias internas y las bases de acrílico, de esta observación se deduce que al ser un material más rígido el estrés generado a los tejidos circundantes es mayor.
