**FACULTAD DE INGENIERÍA GEOGRÁFICA, AMBIENTAL Y  
ECOTURISMO**

**“ZONIFICACIÓN Y EVALUACIÓN DE PELIGROS POR GEODINAMICA  
EXTERNA EN LA CUENCA DEL RIO PICHARI, DISTRITO DE PICHARI,  
LA CONVENCION-CUSCO”**

**TESIS PARA OPTAR  
TÍTULO PROFESIONAL INGENIERO GEÓGRAFO**

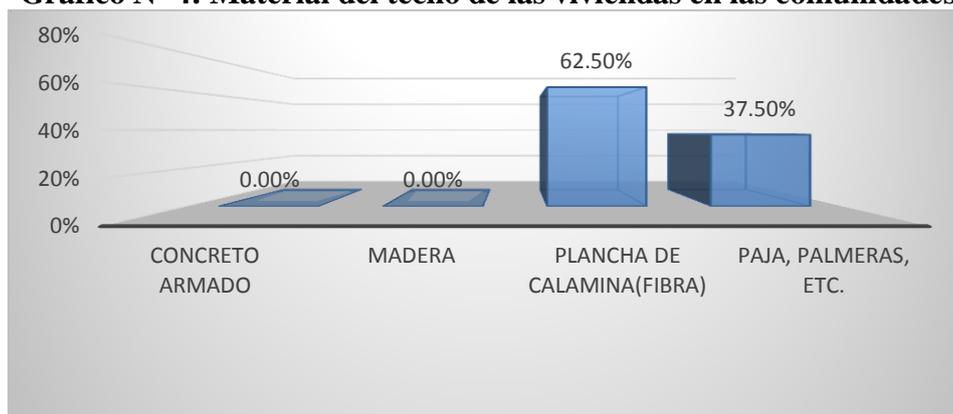
**Gráfico N° 4: Material del techo de las viviendas en las comunidades**

Así mismo hemos podido observar que en el 62.5% de los techos de las viviendas predominan las planchas de Calamina, el 37.5% están con techos de paja, palmera y otros.

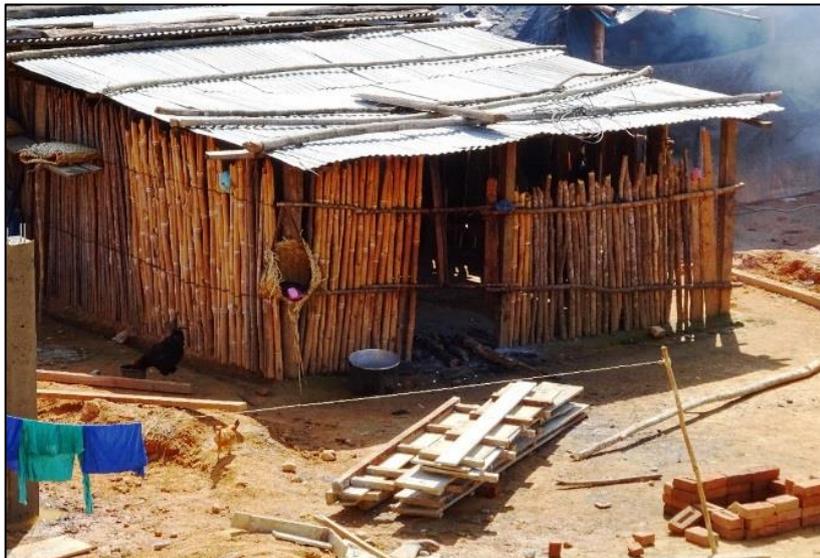
*Foto N° 3: La mayoría de las viviendas en las comunidades nativas ashánincas y campesinas están construidas por madera o carrizo en las paredes y techo de calamina, mientras que el piso es tierra aplanada.*

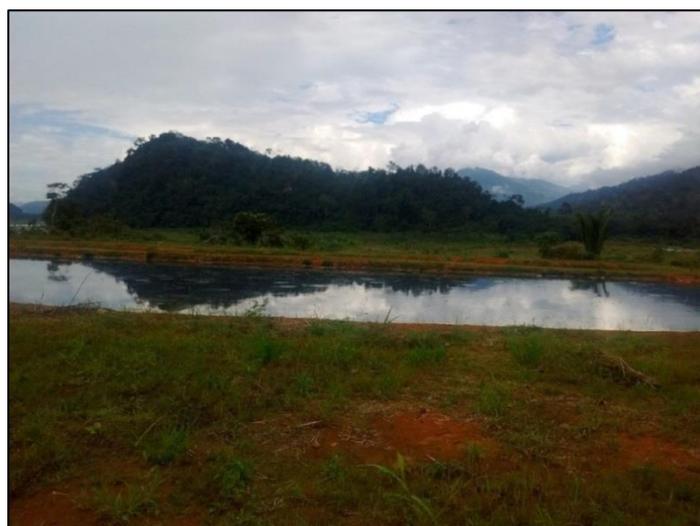
*Foto N° 6: En la parte baja del valle están ubicados 5 pozos sépticos, donde las aguas hervidas (desagiüe) reposan para ser drenadas posteriormente al río Apurímac. Estos pozos son posibles focos infecciosos de insectos, gérmenes y olores nauseabundos los cuales contaminan y causan enfermedades.*

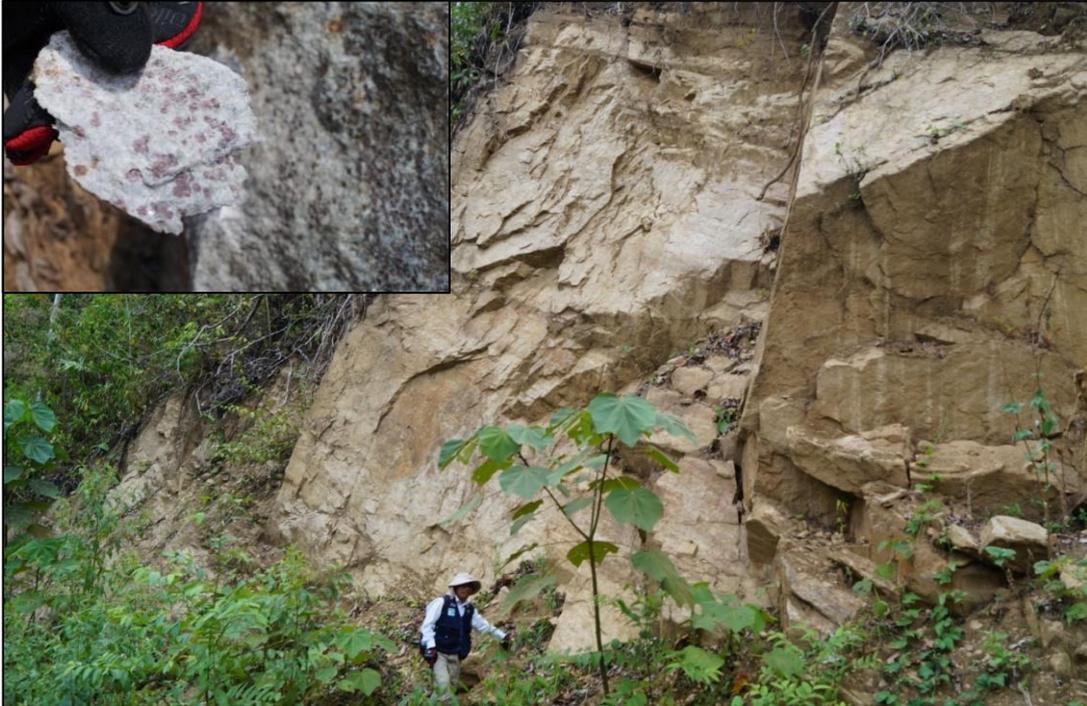
*Foto N° 8: Macizo rocoso del complejo metamórfico de Pichari – Cielo Punku, localizado en el camino vecinal rumbo a la comunidad nativa de Sankiroshi. En la muestra de roca se observan cristales de granates de 0.2 a 1 cm de longitud.*

El macizo rocoso de esta unidad se caracteriza por presentar deformación plástica, pliegues pequeños y múltiples fracturas.

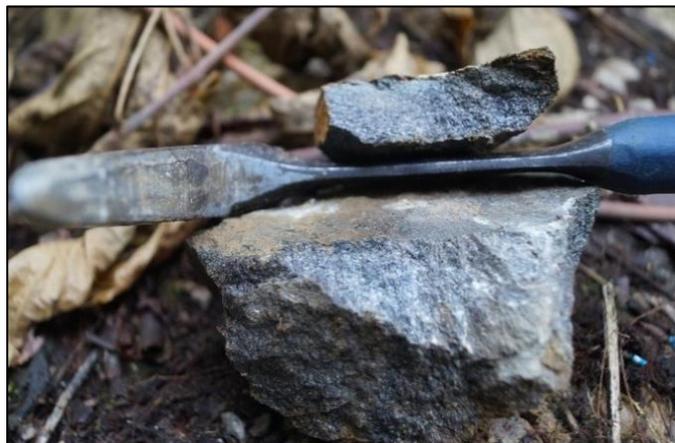
*Foto N° 9: Muestras de rocas de granulitas del complejo metamórfico Pichari – cielo punku. La primera es una roca intacta*

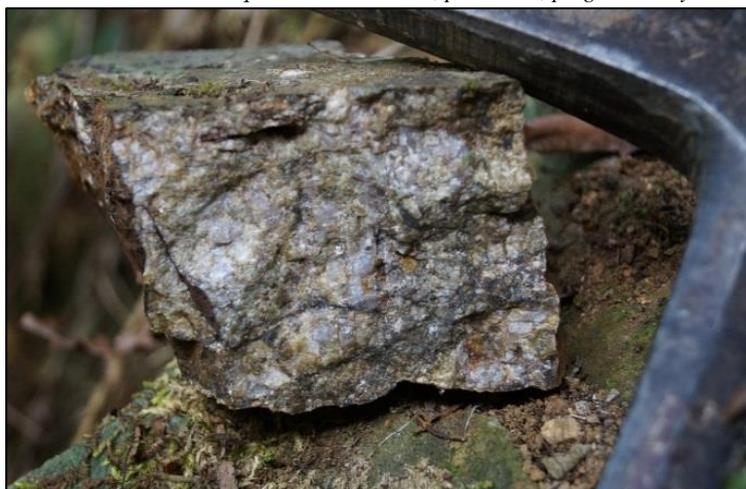
*Foto N° 10: roca alterada que contiene cuarzo, piroxenos, plagioclasas y biotitas.*

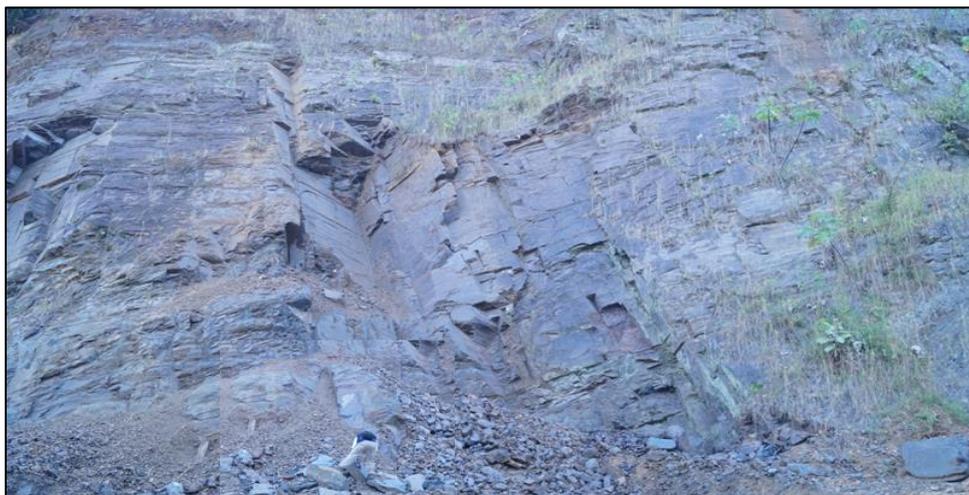
*Foto N° 11: Afloramiento en el que se observan pizarras del grupo San José, este afloramiento presenta múltiples fracturas y con ello se generan constantemente caídas de rocas hacia la carretera en la vía rumbo a la localidad de Vista Alegre.*

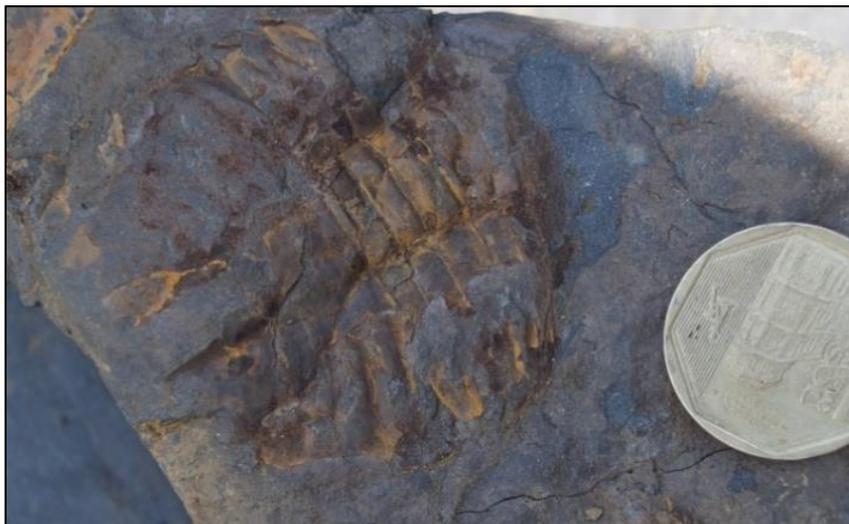
**Foto N° 12:** Fósiles encontrados en rocas de pizarras del grupo San José, localidad de Vista Alegre.

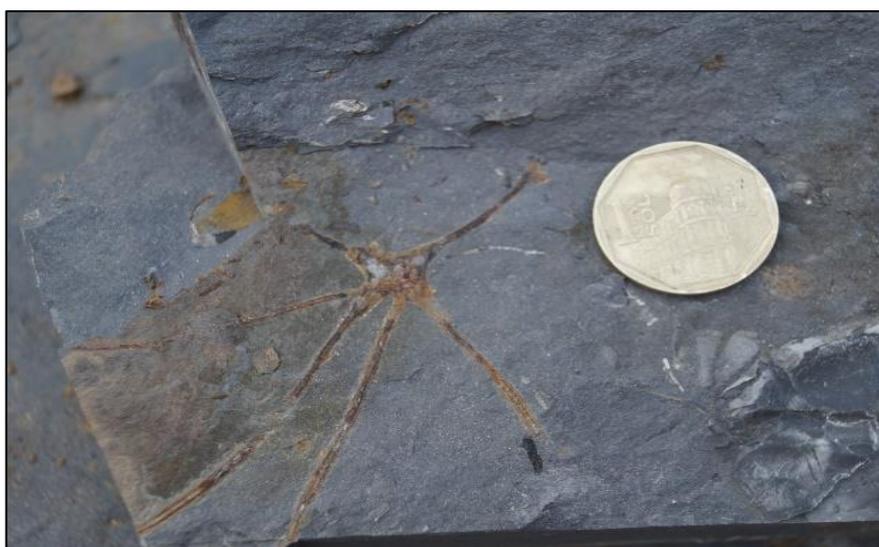
**Foto N° 13:** Fósiles encontrados en rocas de pizarras del grupo San José, localidad de Vista Alegre.

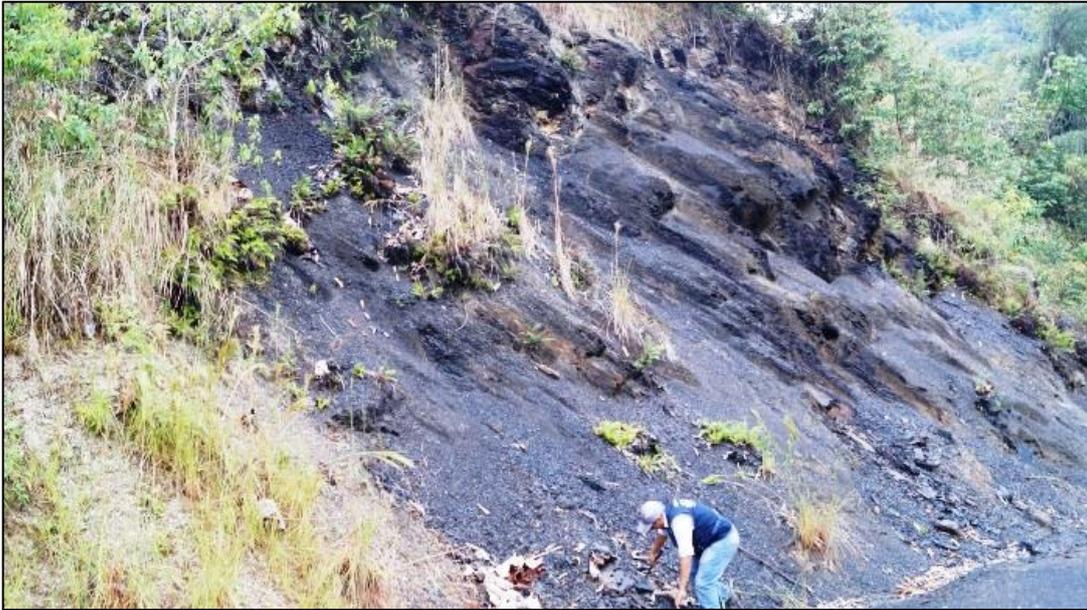
**Foto N° 14:** Afloramiento en el que se observan pizarras deleznales del grupo San José, este afloramiento presenta múltiples fracturas y con ello se generan derrumbes del talud hacia la carretera en la vía rumbo a la localidad de Nueva Esperanza.

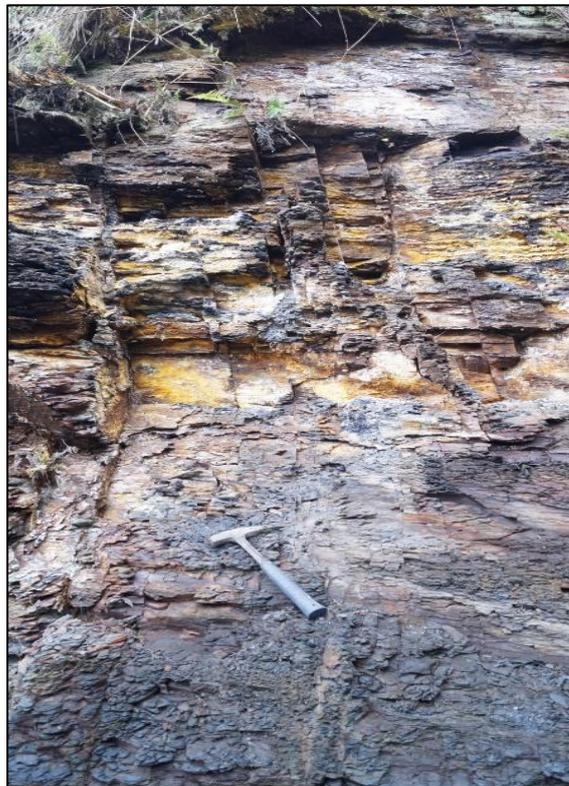
**Foto N° 15:** Las pizarras deleznales del grupo San José presentan oxidación como resultado del intemperismo en el afloramiento rocoso. Localidad de Nueva Esperanza.

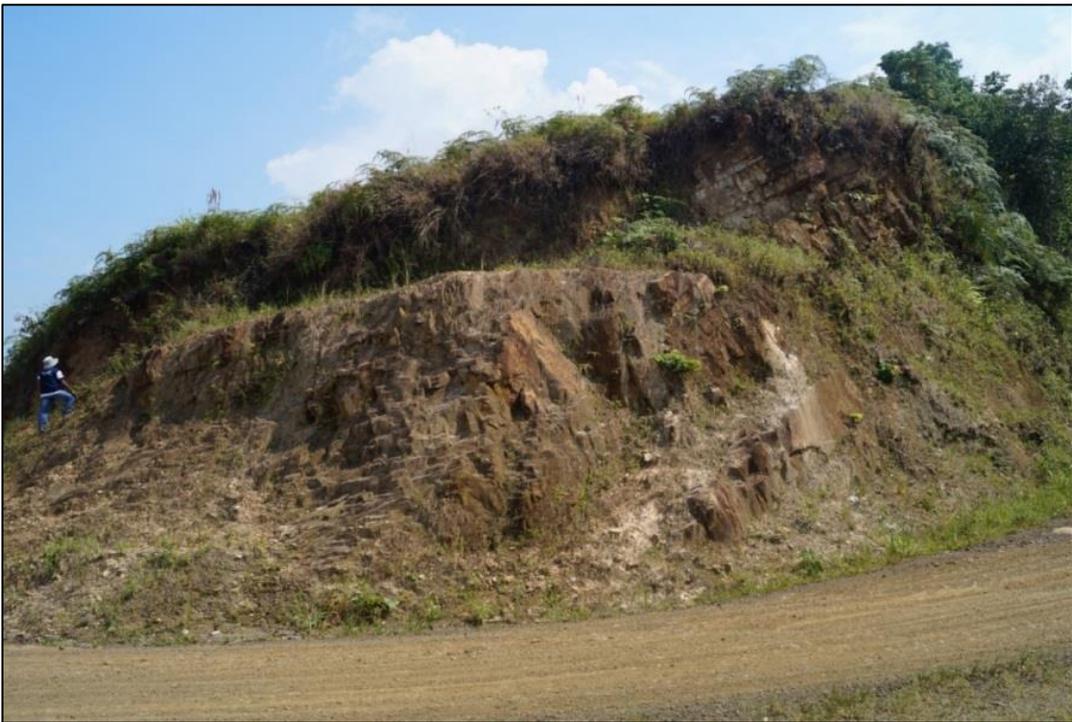
*Foto N° 16: Afloramiento de cuarcitas competentes y duras, Formación Sandia (Ordovícico). Localizado en la comunidad de Vista Alegre.*

Esta secuencia infrayace a la formación Ananea, en el área de estudio esta secuencia de cuarcitas afloran cerca de la ciudad de Pichari. Entre el contacto de estas formaciones se presenta una falla de carácter regional. En el área de estudio la formación Sandia tiene una dirección NW-SE.

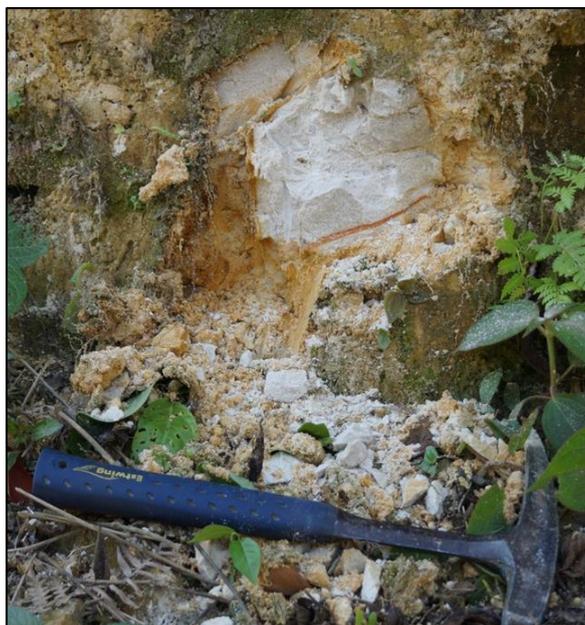
**Foto N° 17:** Muestra de cuarcitas alteradas a limos del afloramiento de la fotografía anterior de la Formación Sandia (Ordovícico). Localizado en la comunidad de Vista Alegre.

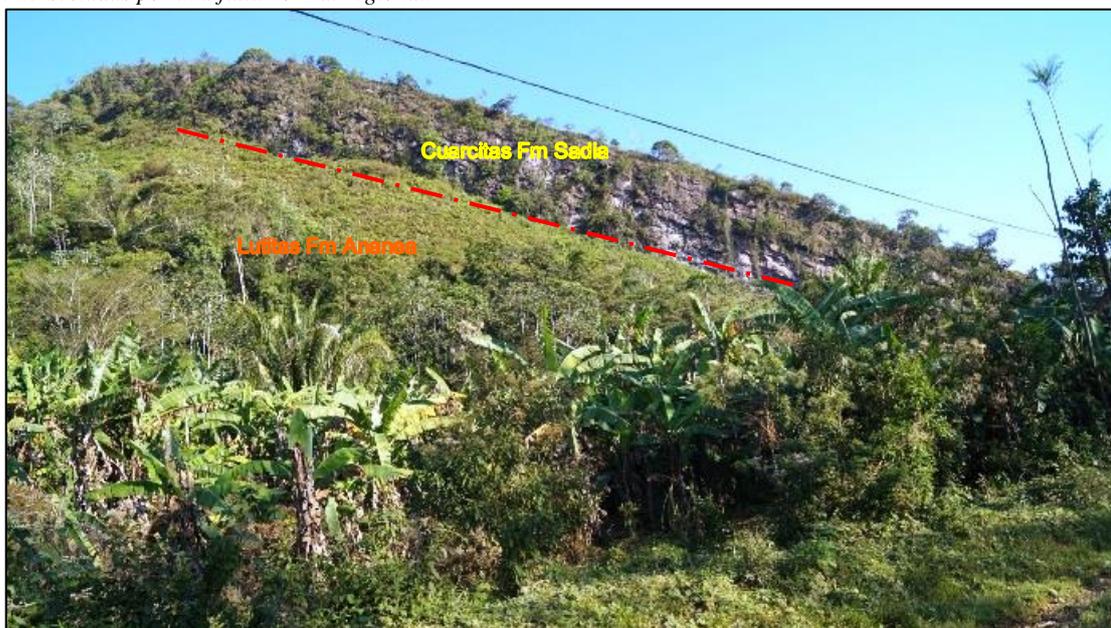
**Foto N° 18:** En la parte superior de la fotografía se observa el contacto entre el afloramiento de cuarcitas competentes de la Formación Sandia (Ordovícico) y las lutitas de la Formación Ananea, las cuales están intersectadas por una falla normal regional.

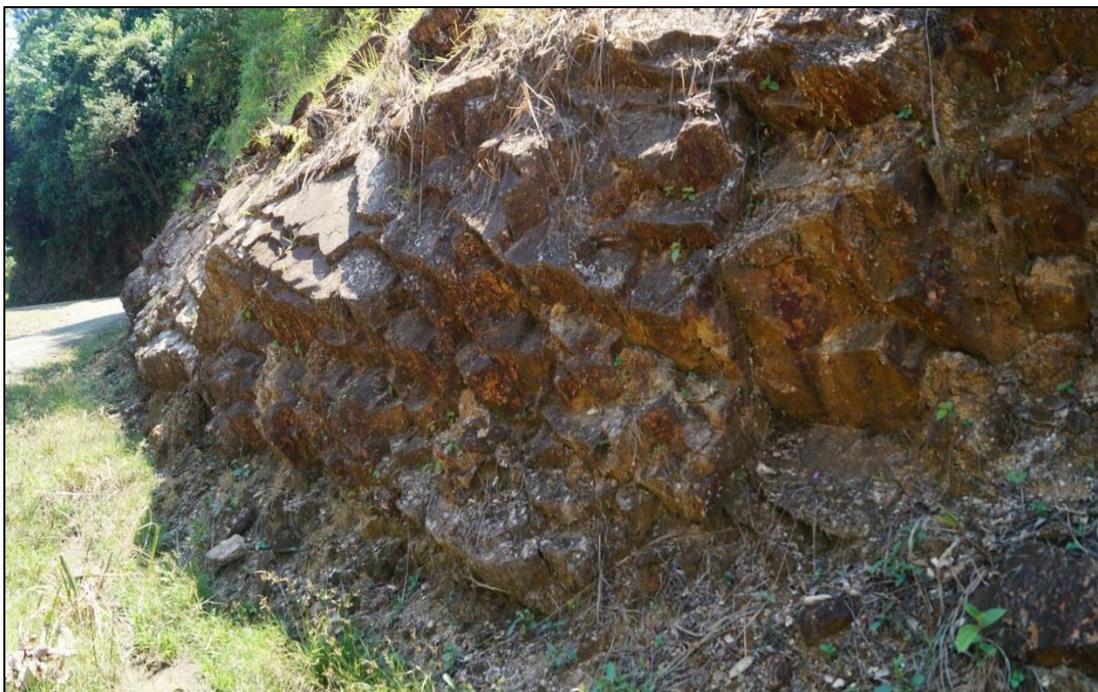
*Foto N° 19: Afloramiento de cuarcitas competentes de la Formación Sandia (Ordovícico), se caracteriza por la erosión escalonada de los estratos. Localizado rumbo a la comunidad de Vista alegre.*

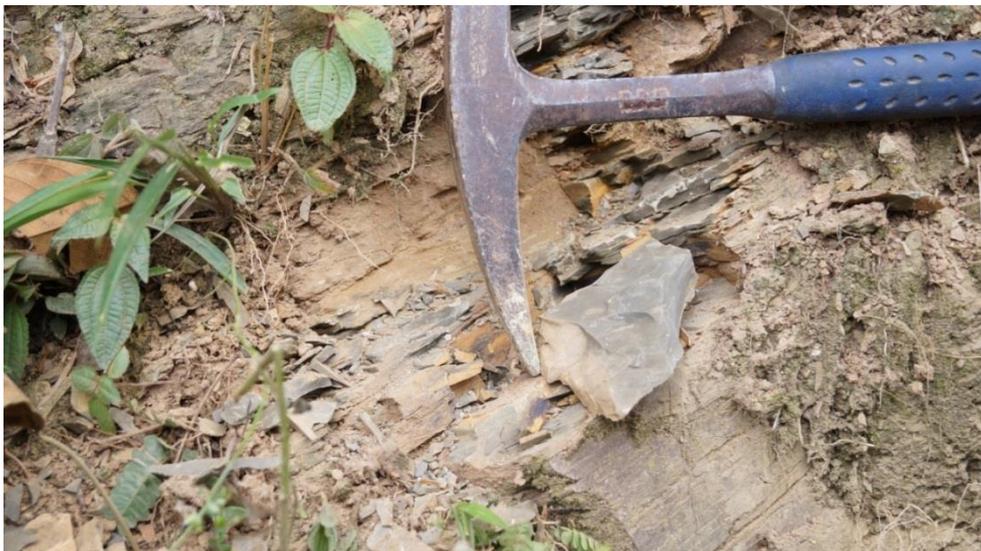
*Foto N° 20: En la fotografía se observan lutitas de la Formación Ananea. Localizado en las colinas en Pichari Capital.*

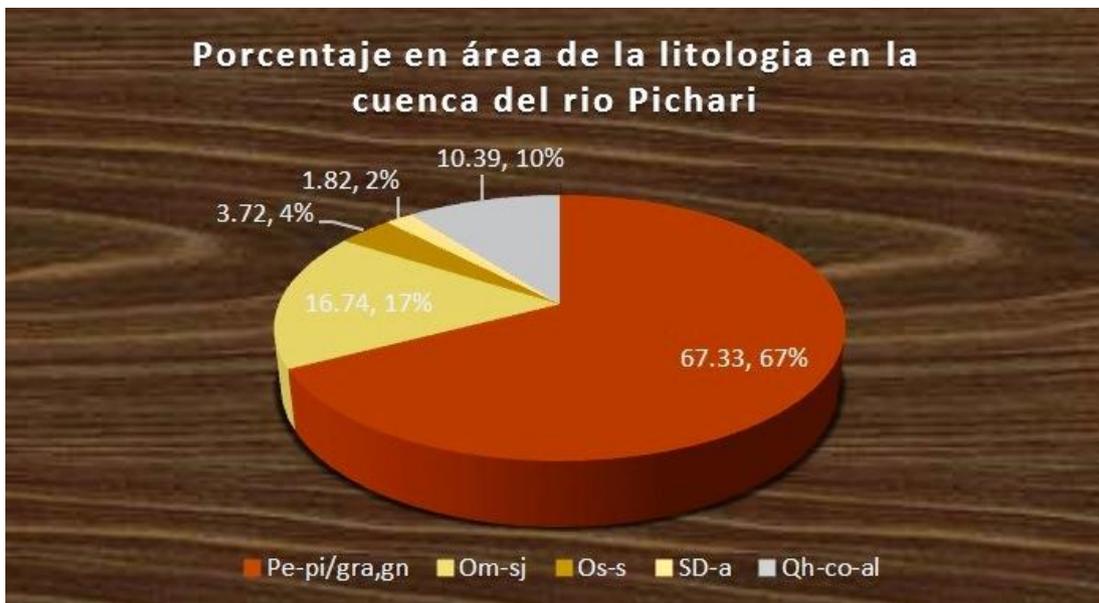
Gráfico N° 8: Porcentaje en área de la litología en la cuenca baja del río Pichari

Las caídas de rocas se registraron en el complejo Pichari-Cielo Punku, estas rocas se encuentran fracturadas y meteorizadas. Los flujos de detritos son cuaternarios y se registraron tanto en rocas metamórficas como en sedimentarias a lo largo de toda la cuenca. La erosión de laderas se da en rocas sedimentarias de la formación Ananea y en rocas metamórficas del Grupo San José.

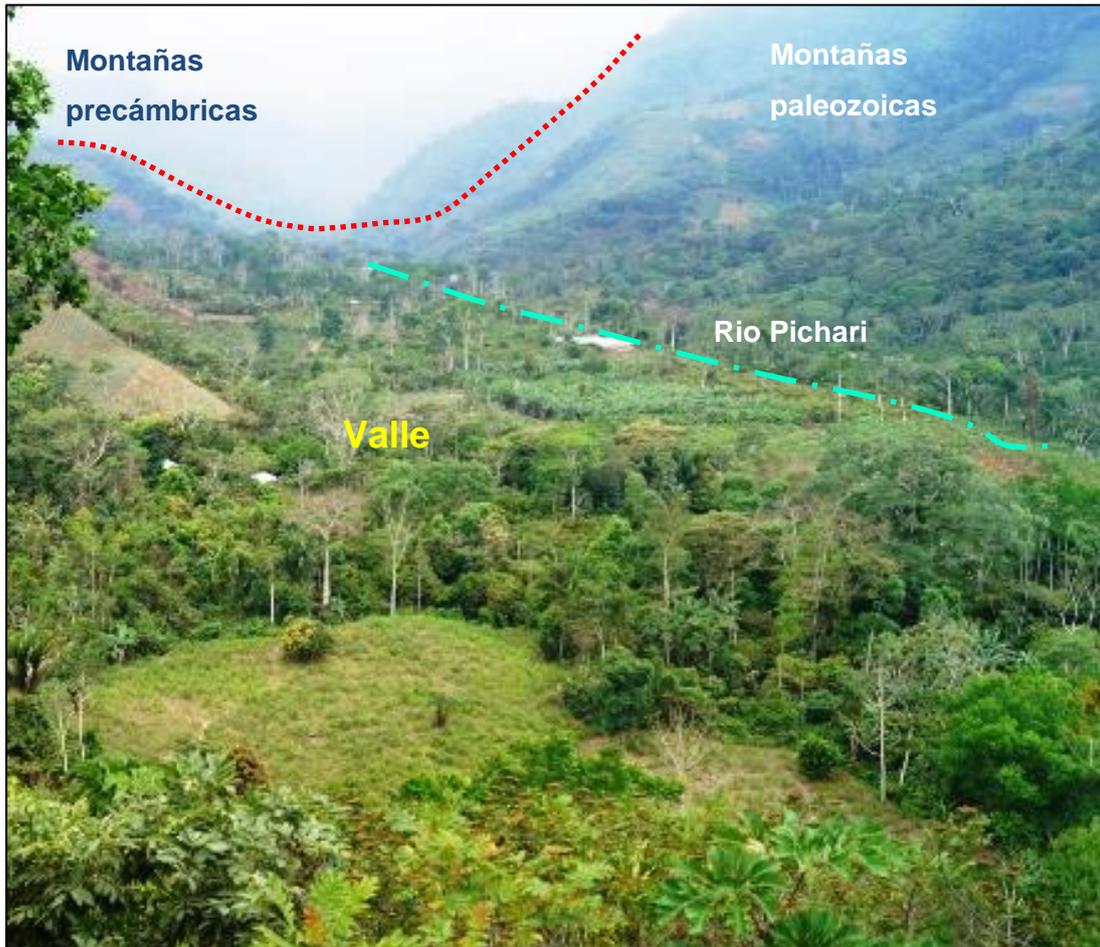
*Foto N° 21: Se observan montañas precámbricas constituidas por rocas granulíticas, a la derecha de la fotografía se observa las montañas paleozoicas constituidas por pizarras, lutitas e intercalación de estas del Grupo San José. En el valle se cultiva cacao y fruta*

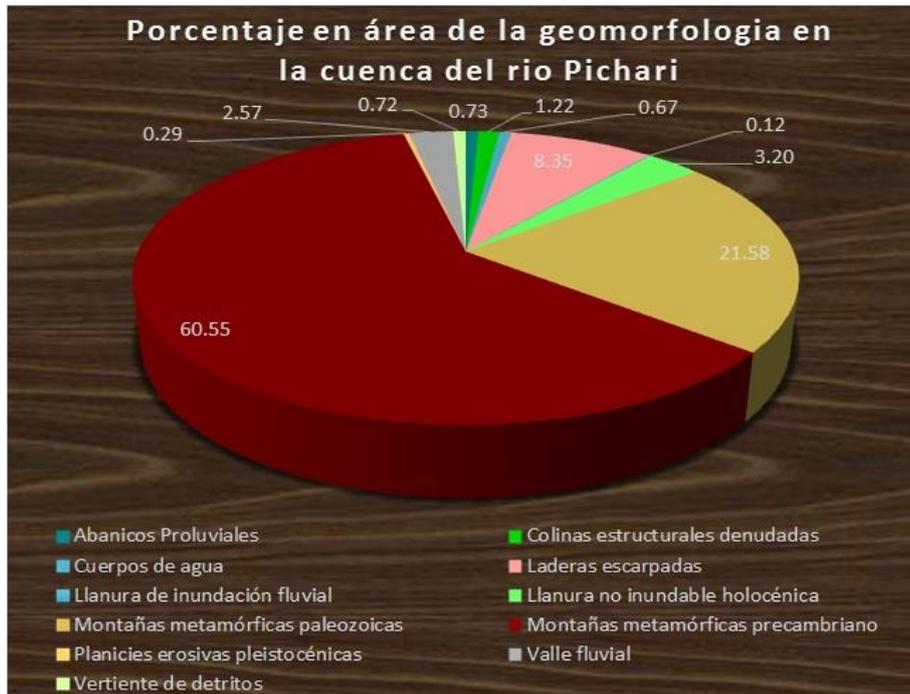
**Gráfico N° 9: Porcentaje en área de las unidades geomorfológicas en la cuenca baja del río Pichari**

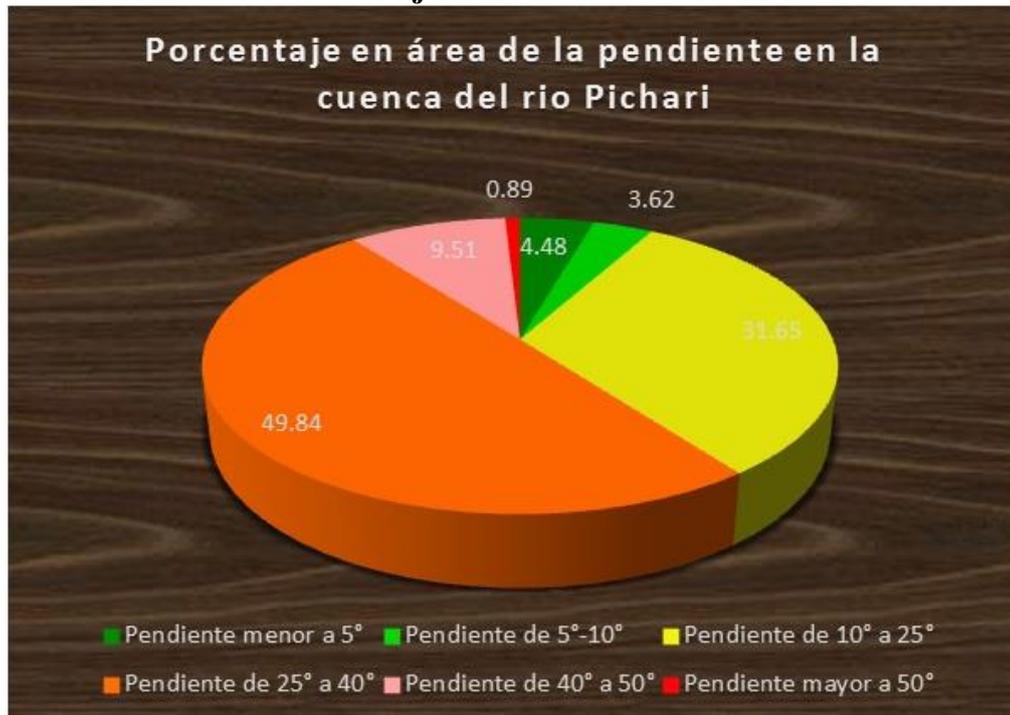
**Gráfico N° 10: Porcentaje en área de las unidades de pendiente en la cuenca baja del río Pichari**

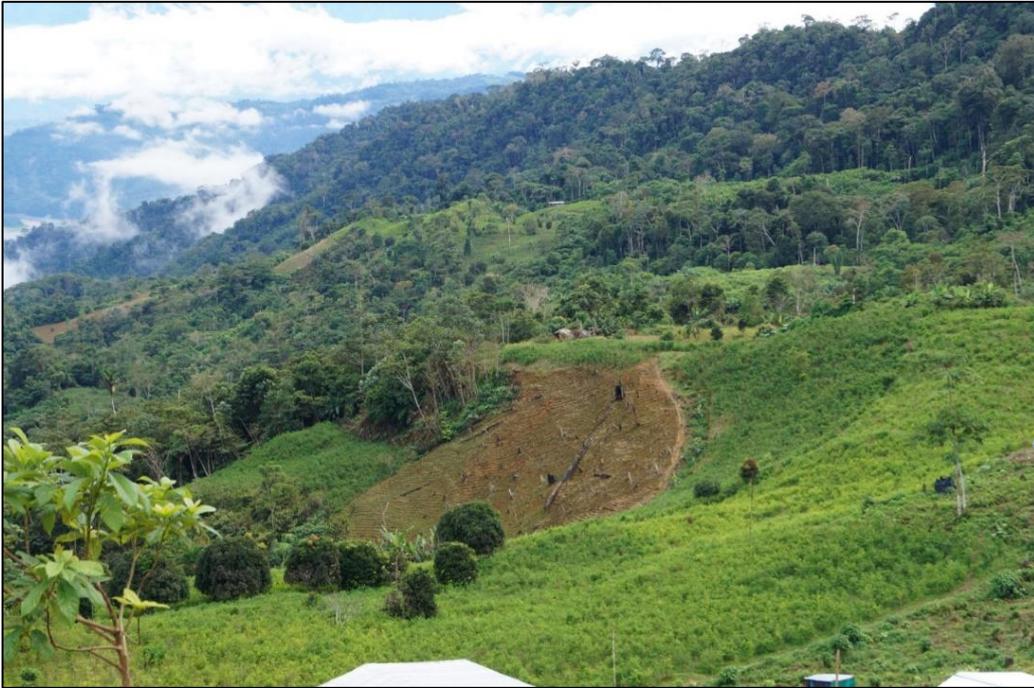
**Foto N° 22:** Las áreas destinadas al uso exclusivo de conservación para las comunidades nativas ashánincas se ven afectadas por usos irregulares como es la tala de bosques los cuales terminan siendo áreas para el cultivo de la hoja de coca.

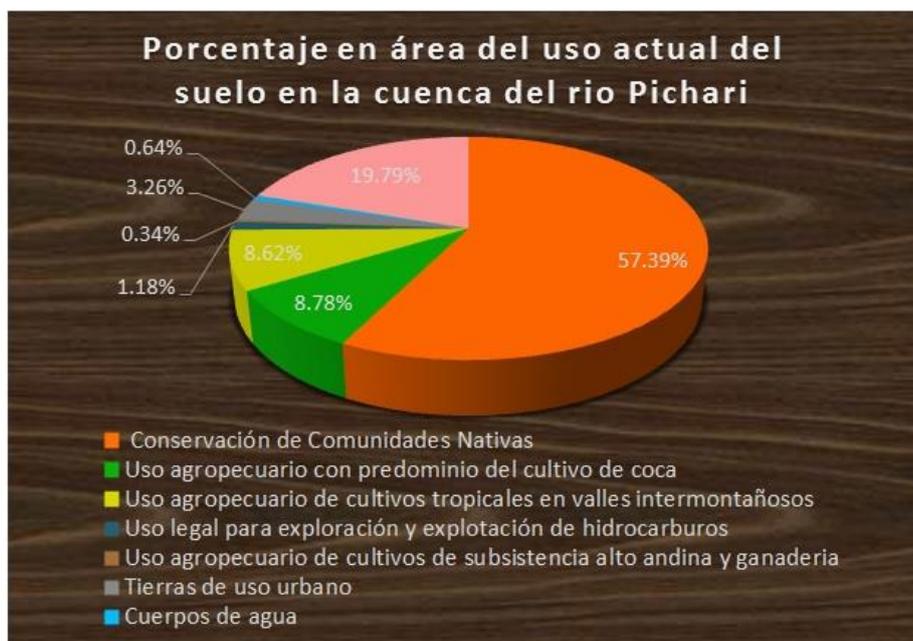
**Gráfico N° 11: Porcentaje en área de las zonas de uso actual en la cuenca baja del río Pichari**

agropecuario de cultivos de subsistencia alto andina y ganadería es de 0,35 km<sup>2</sup> (0,34%), y Tierras de uso urbano 3,41 km<sup>2</sup> (3,26%).

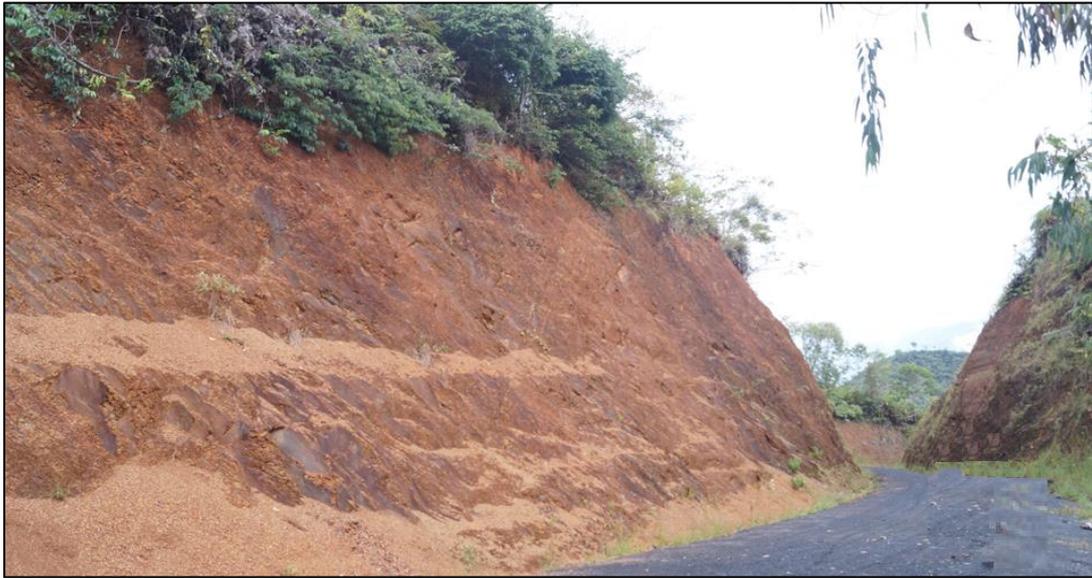
*Foto N° 23: En los cortes de carreteras la estabilidad depende de la inclinación del talud. Se observa que la compactación de las lutitas ha influido a que no se produzcan caídas de rocas a pesar del talud elevado. C. Nueva Esperanza*

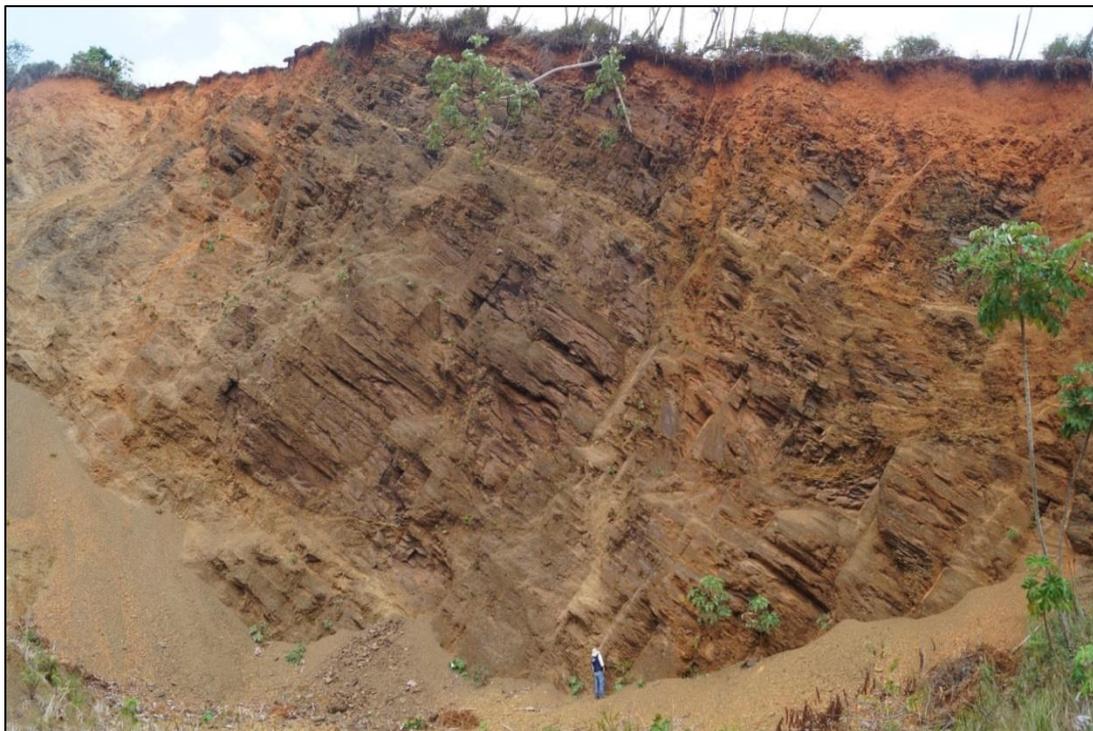
**Foto N° 24:** Debido a la elevada inclinación del talud en el corte de carretera se producen constantemente caídas de rocas, las cuales se fragmentan al caer debido a que son muy deleznable. Carretera rumbo a la comunidad de Nueva Esperanza.

Los bloques desprendidos impactan sobre la ladera de la unidad donde se desprende, partiéndose en fragmentos de menores dimensiones. En la cuenca baja del río Pichari la caída de rocas se genera frecuentemente en la cabecera de la cuenca, sobre rocas metamórficas precámbricas de granulitas. El desprendimiento de las rocas se da debido al fracturamiento que existen en las granulitas y otras rocas

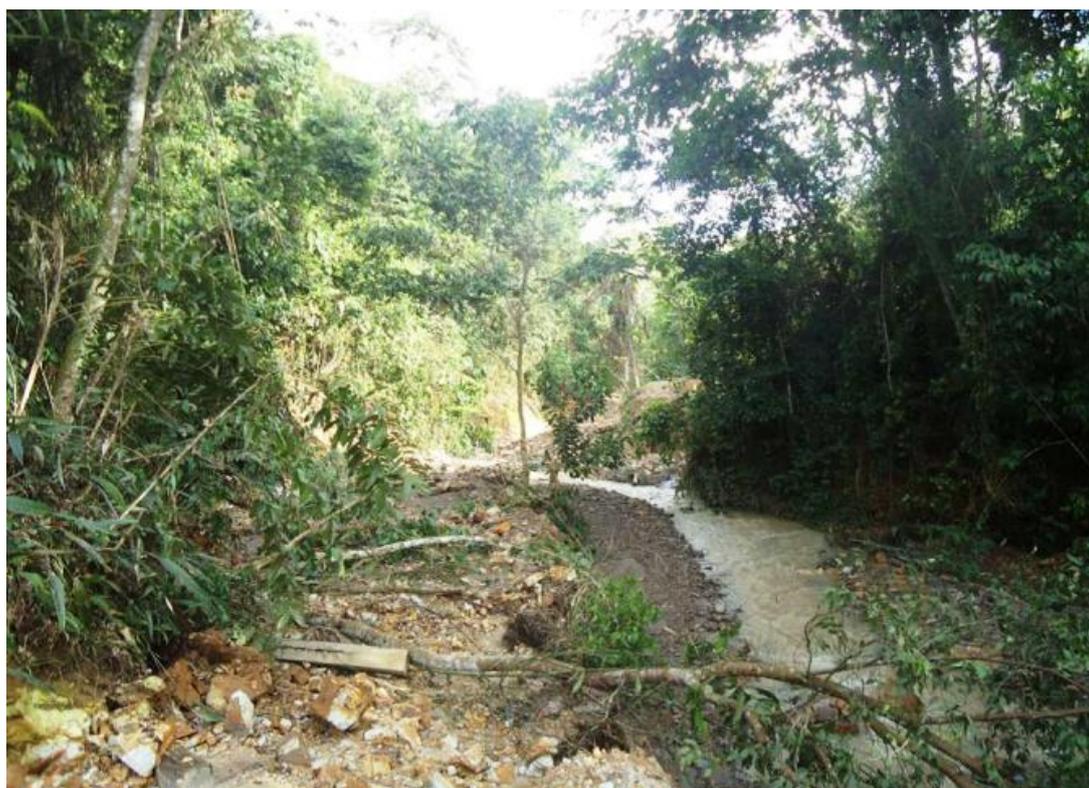
*Foto N° 25: En enero del año 2016, por una de las quebradas cercana a la comunidad de Marontuari pasó un flujo de detritos el cual arruino la trocha carrozable (camino), depositando rocas del complejo Pichari Cielo Punku. (Fuente: Municipalidad distrital de Pichari)*

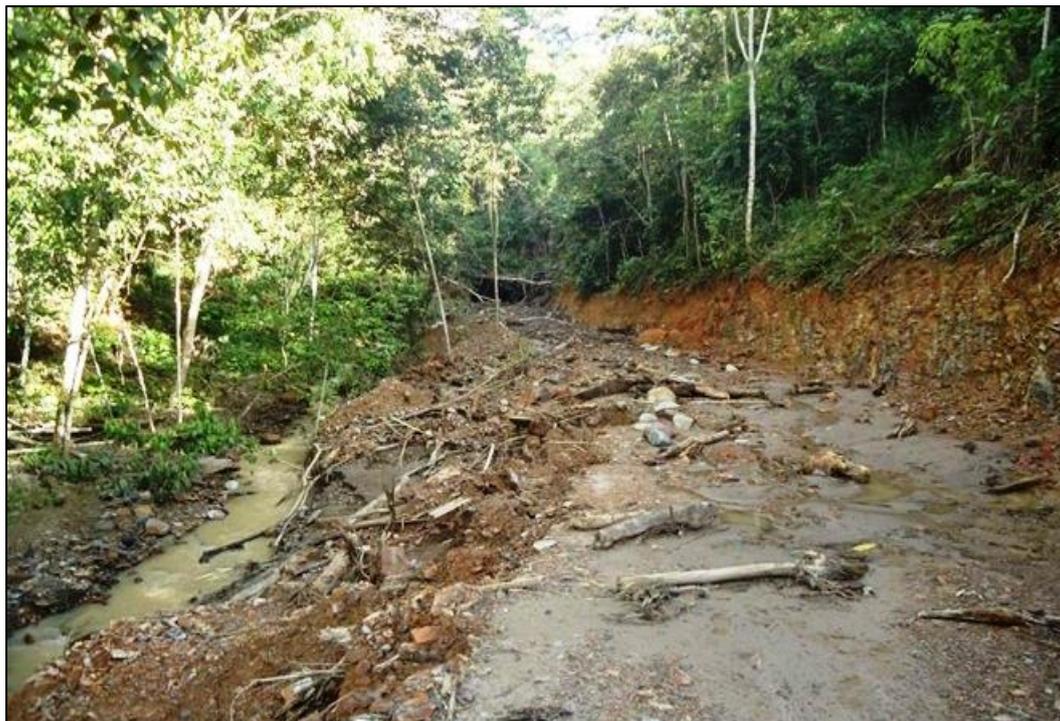
**Foto N° 26:** En enero del año 2016, la vía quedó destruida, y se formó cauces de agua a lo largo de la carretera. (Fuente: Municipalidad distrital de Pichari)

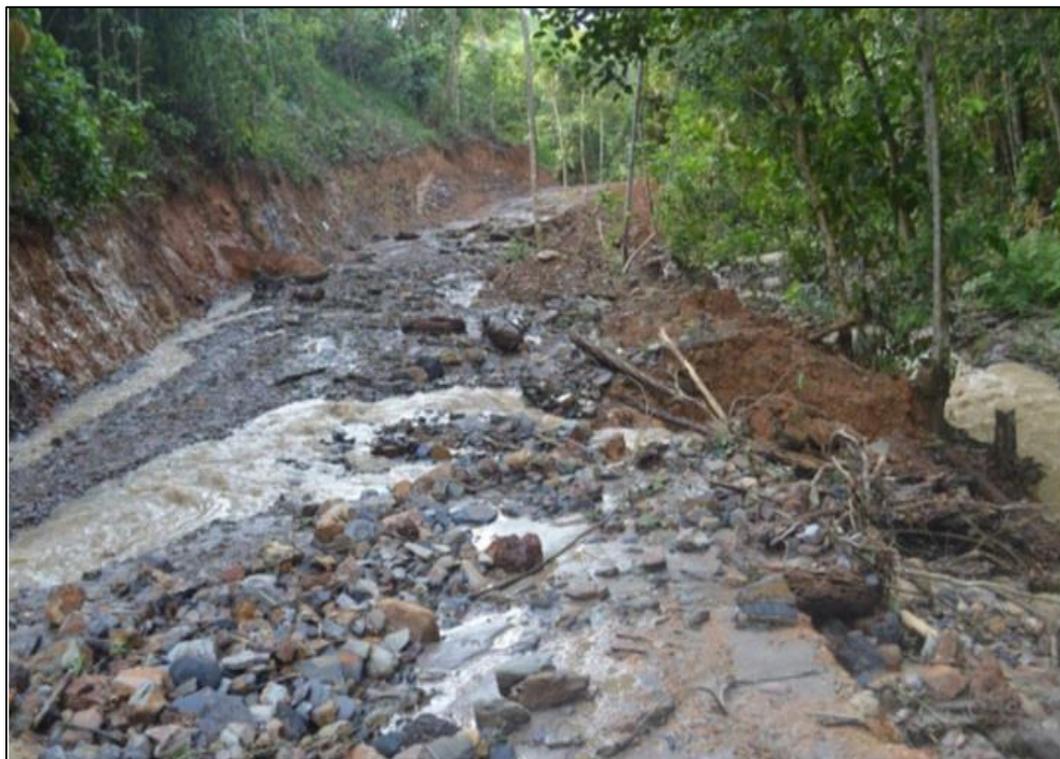
**Foto N° 27:** En enero del año 2016, el flujo de detritos arrastró todo el material que encontró a su paso, malogrando la carretera en la comunidad nativa de Marontuari. (Fuente: Municipalidad distrital de Pichari)

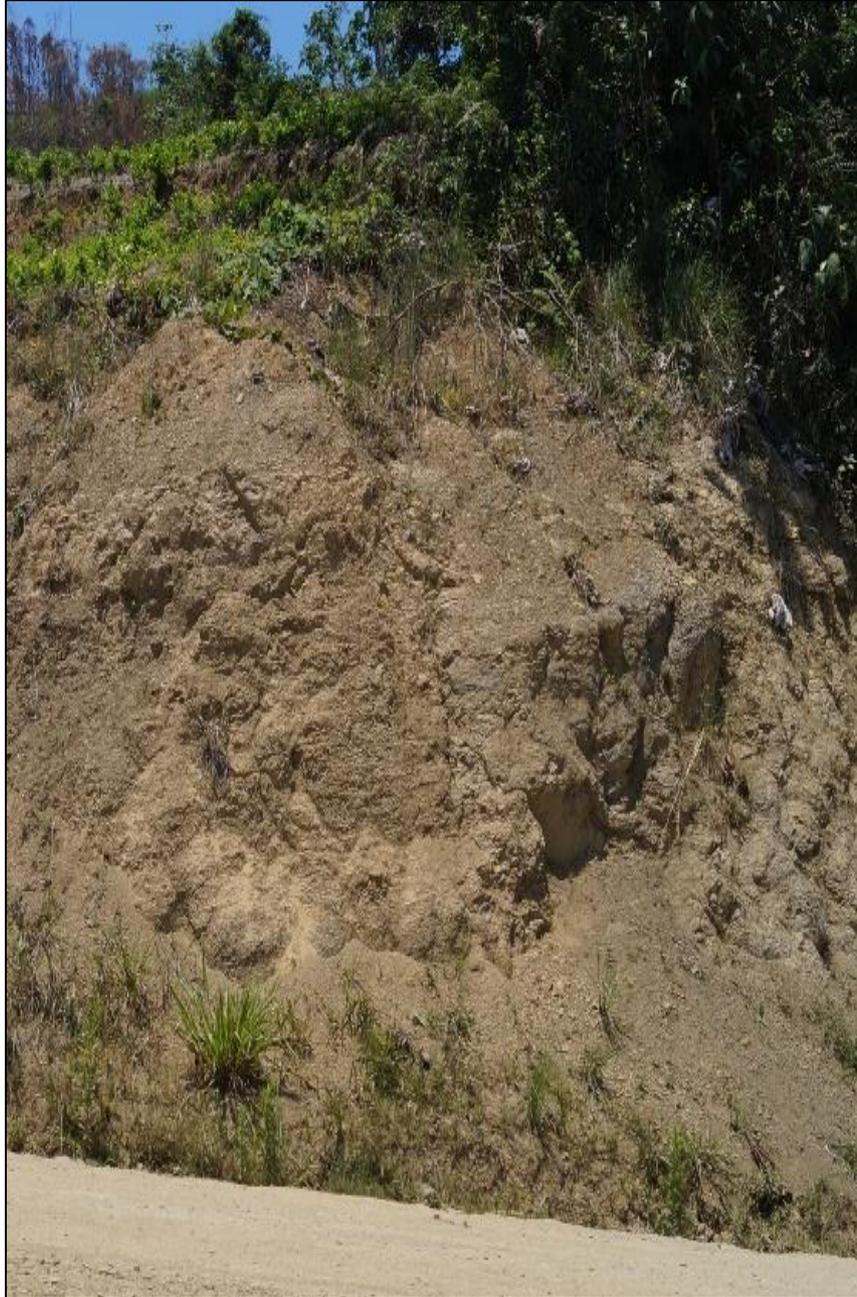
*Foto N° 28: En el año 2010, se produjo un flujo de detritos en las laderas de la montaña metamórfica paleozoica de pizarras y lutitas deleznales. Rumbo a la comunidad nativa de Sankiroshi.*

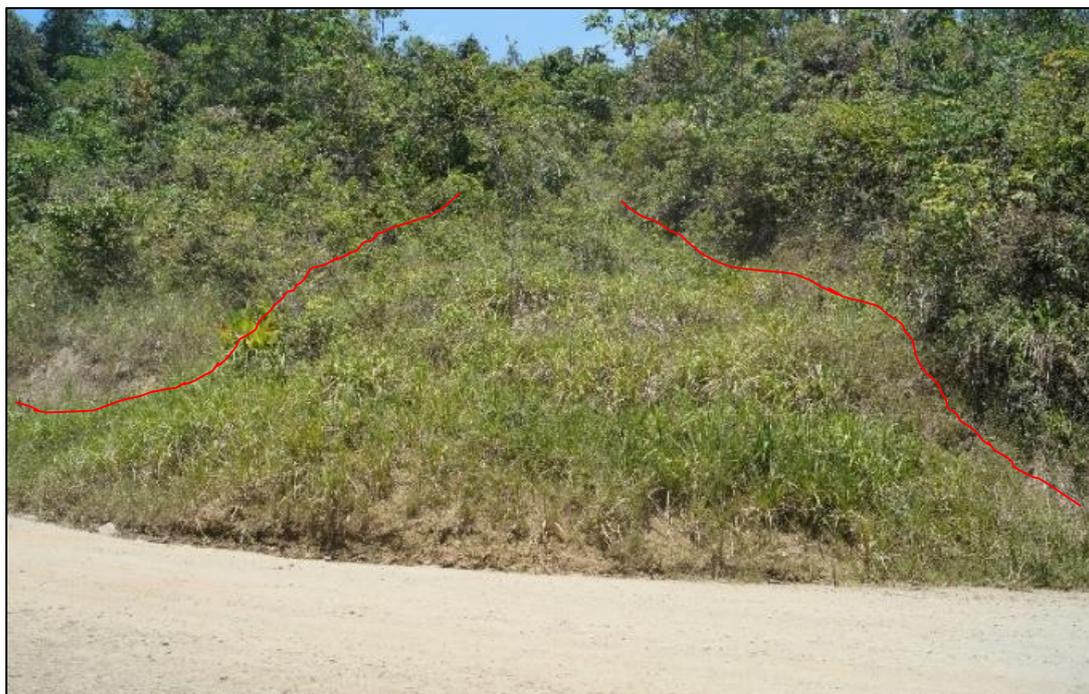
**Foto N° 29:** En el año 2010, flujo de detritos depositado en forma cónica en la desembocadura de la quebrada. Rumbo a la comunidad nativa de Sankiroshi. (Fuente: Municipalidad distrital d Pichari)

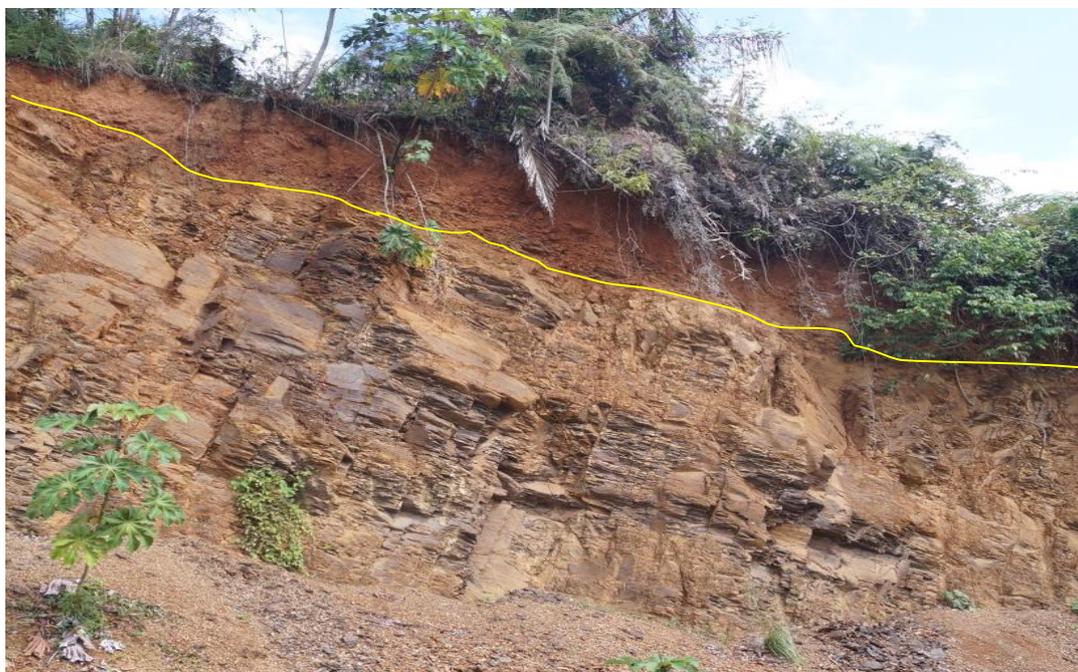
**Foto N° 30:** La erosión de ladera es producto de la tala y quema de bosques que dejan al descubierto los suelos y es erosionado por las precipitaciones, dejando detritos sueltos que son un peligro ante precipitaciones fuertes. Se observa la capa de suelo formado por la erosión

Se trata del desgaste y traslado de materiales superficiales de suelo y fragmentos de rocas que se producen por aguas de escorrentía superficial (precipitaciones) que degradan la superficie del terreno. La erosión de laderas se presenta como procesos poco desarrollados (erosión laminar), erosión pronunciada (en surcos o en cárcavas). En la zona de estudio la deforestación por tala de bosques y quema de vegetación, remoción de tierras en obras civiles y erosión inducida es una costumbre del día a día para los pobladores.

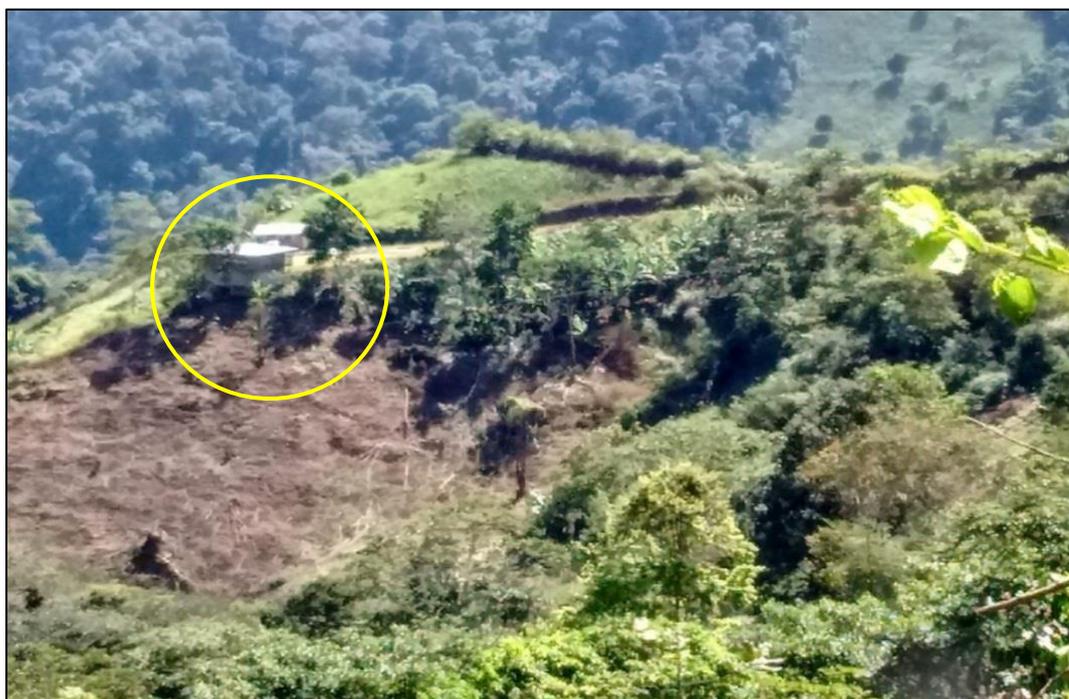
**Foto N° 31:** En las laderas de los cerros se talan y queman bosques que dejan al descubierto la superficie del terreno de tal manera que es más factible la erosión del suelo por las precipitaciones y aguas superficiales. La erosión del suelo ha dejado la casa sin cimientos

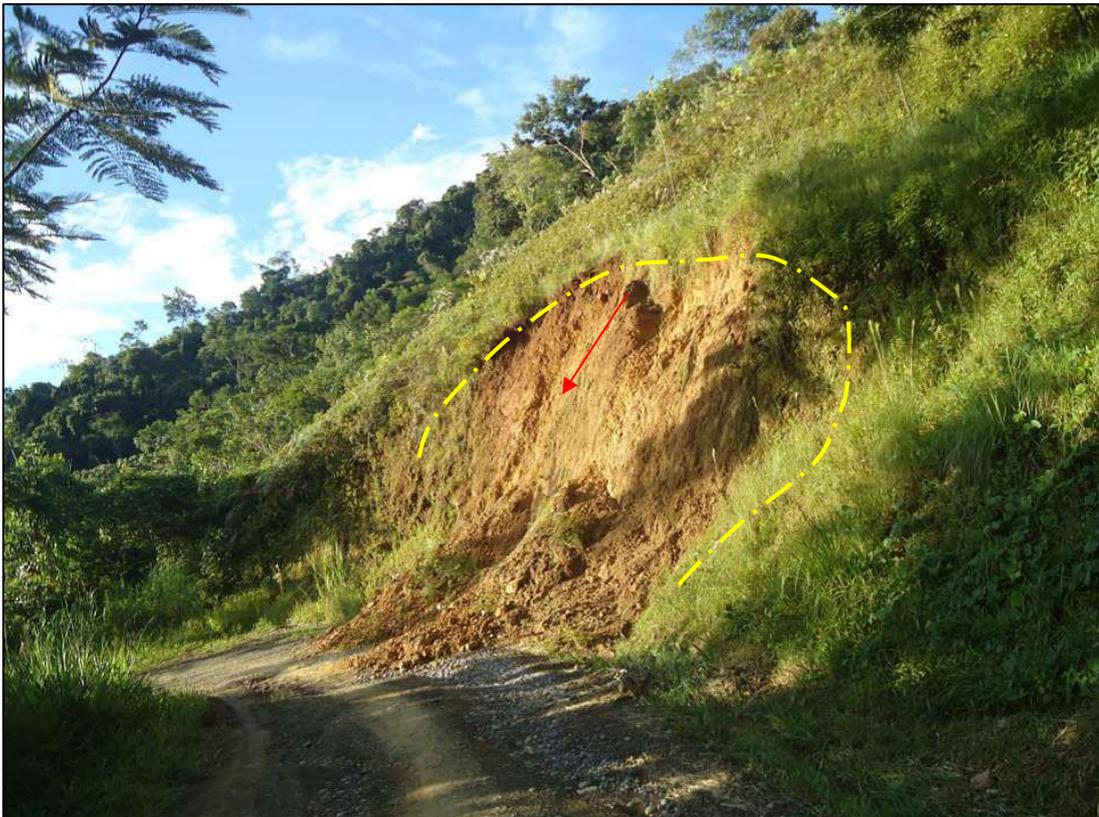
*Foto N° 32: A lo largo de la carretera rumbo a la comunidad de Nueva Esperanza, debido a las lutitas y pizarras deleznables que conforman el suelo ocurren deslizamientos.*

Otros deslizamientos se originaron por inestabilidades de laderas creadas al modificar los taludes naturales al construir cortes de carreteras y/o también por mal uso de aguas de riego, reactivando algunos antiguos deslizamientos o creando nuevas zonas inestables. La pérdida de cobertura vegetal y forestal favorece a la meteorización.
