**FACULTAD DE INGENIERÍA GEOGRÁFICA, AMBIENTAL Y  
ECOTURISMO**

**“ZONIFICACIÓN Y EVALUACIÓN DE PELIGROS POR GEODINAMICA  
EXTERNA EN LA CUENCA DEL RIO PICHARI, DISTRITO DE PICHARI,  
LA CONVENCION-CUSCO”**

**TESIS PARA OPTAR  
TÍTULO PROFESIONAL INGENIERO GEÓGRAFO**

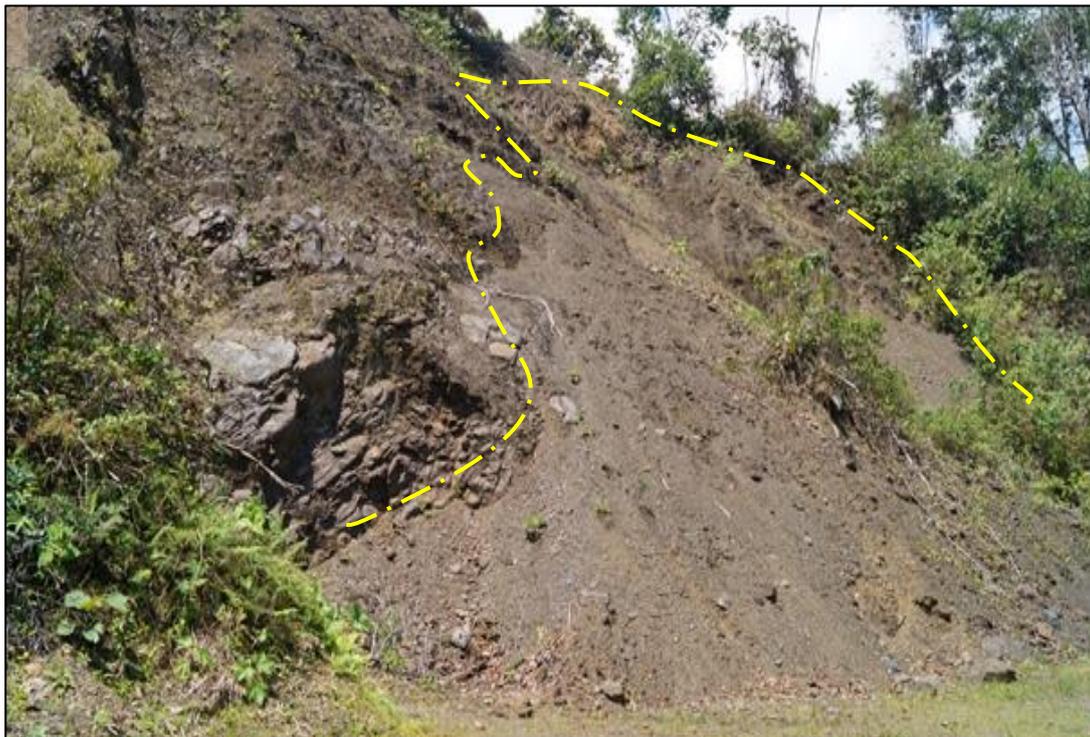
*Foto N° 33: Deslizamiento en la carretera rumbo a la comunidad de Vista Alegre.*

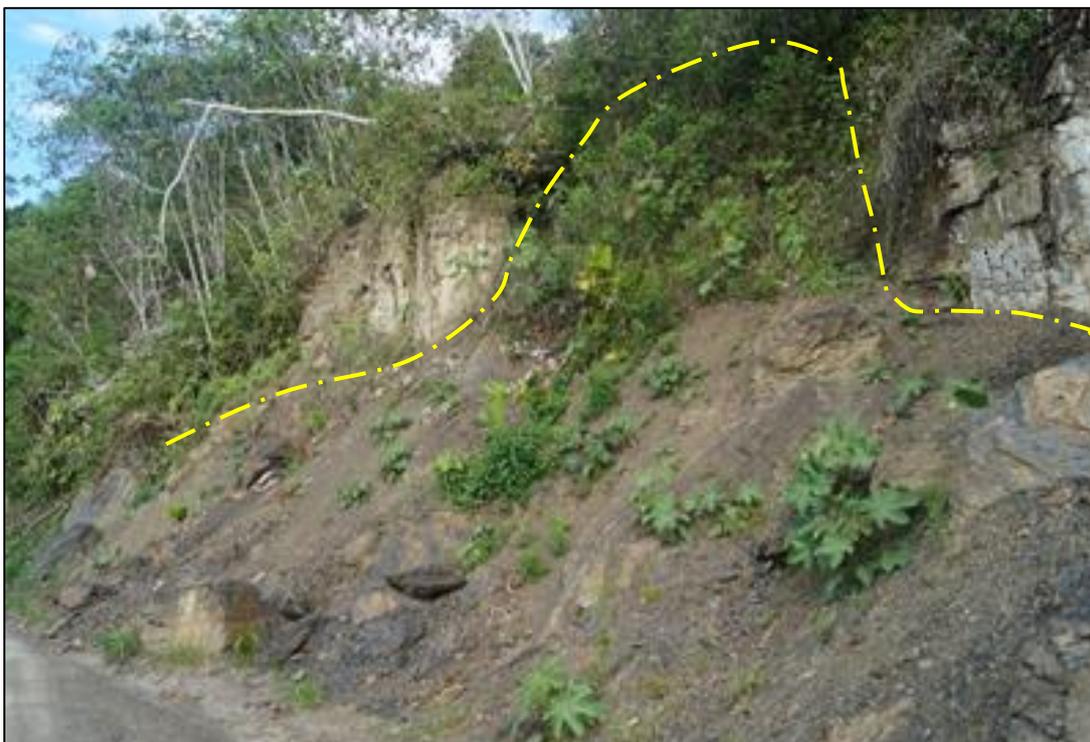
*Foto N° 34: Deslizamiento en la carretera rumbo a la comunidad de Vista Alegre.*

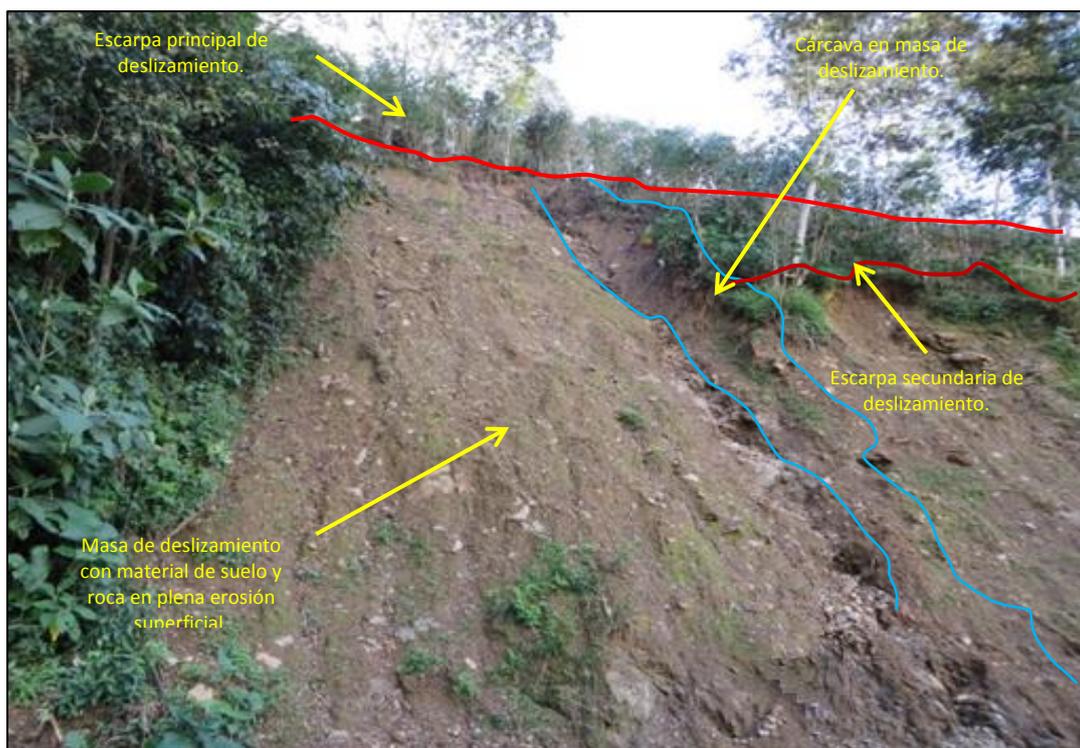
*Foto N° 35: Partes de un deslizamiento clásico en la cuenca baja del río Pichari.*

Su movimiento consiste en la deformación por corte y desplazamiento a lo largo de una o varias superficies visibles o inferidas. La rotura del plano no siempre es simultánea en todos los puntos de la superficie de falla, sino que puede propagarse desde una zona de falla local. La masa de terreno que se desliza puede avanzar más allá de la superficie de ruptura original sobre el terreno natural. (Vílchez, 2005)

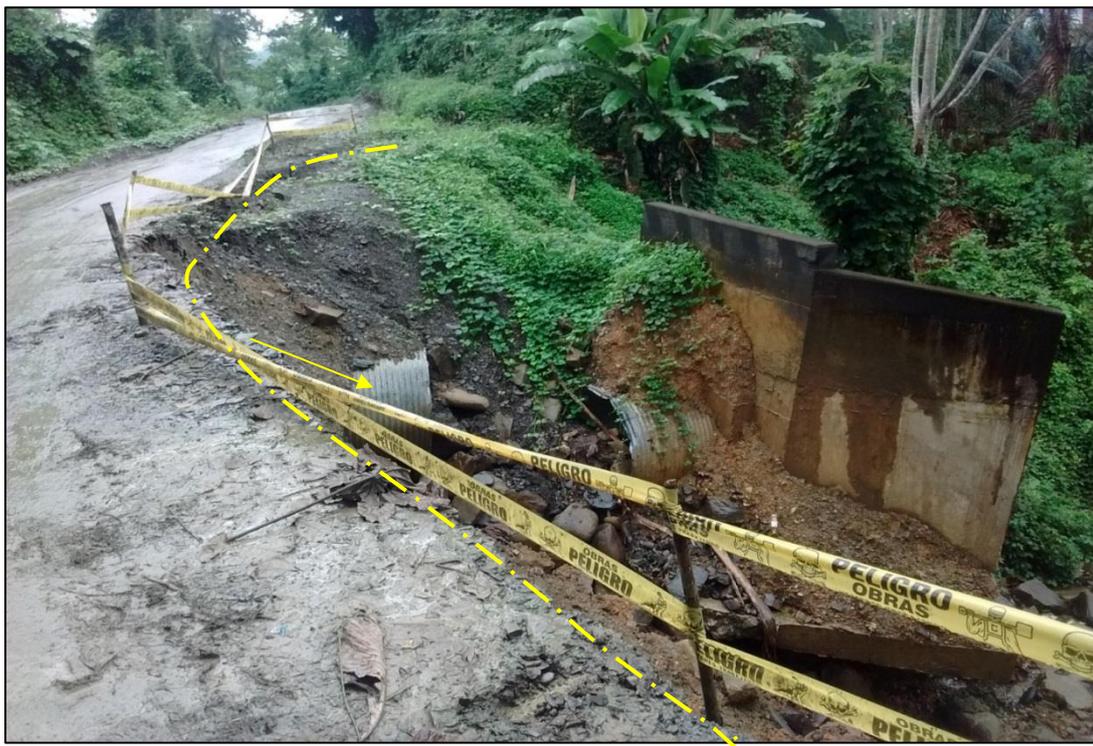
*Foto N° 36: Las precipitaciones en la cuenca provocaron que las aguas de escorrentía erosionen los bordes de la carretera provocando deslizamientos, derrumbes y roturas en la infraestructura vial.*

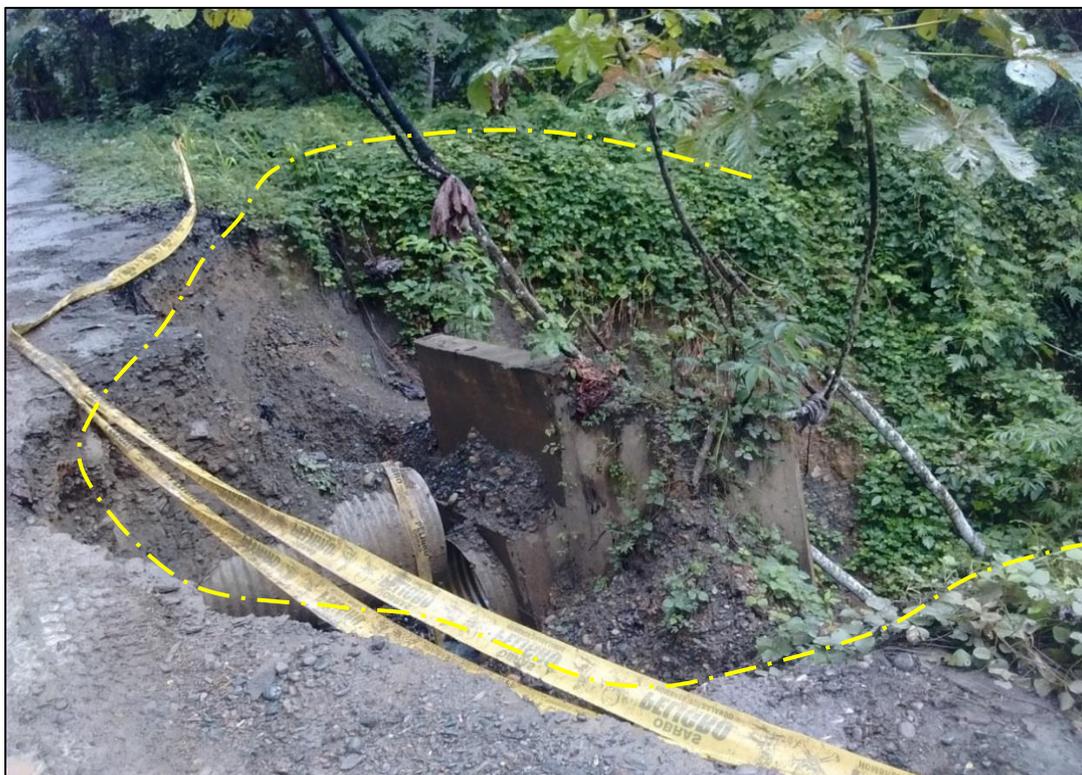
*Foto N° 37: Derrumbe en la carretera, el cual afecto la infraestructura de drenaje de agua en la cuenca.*

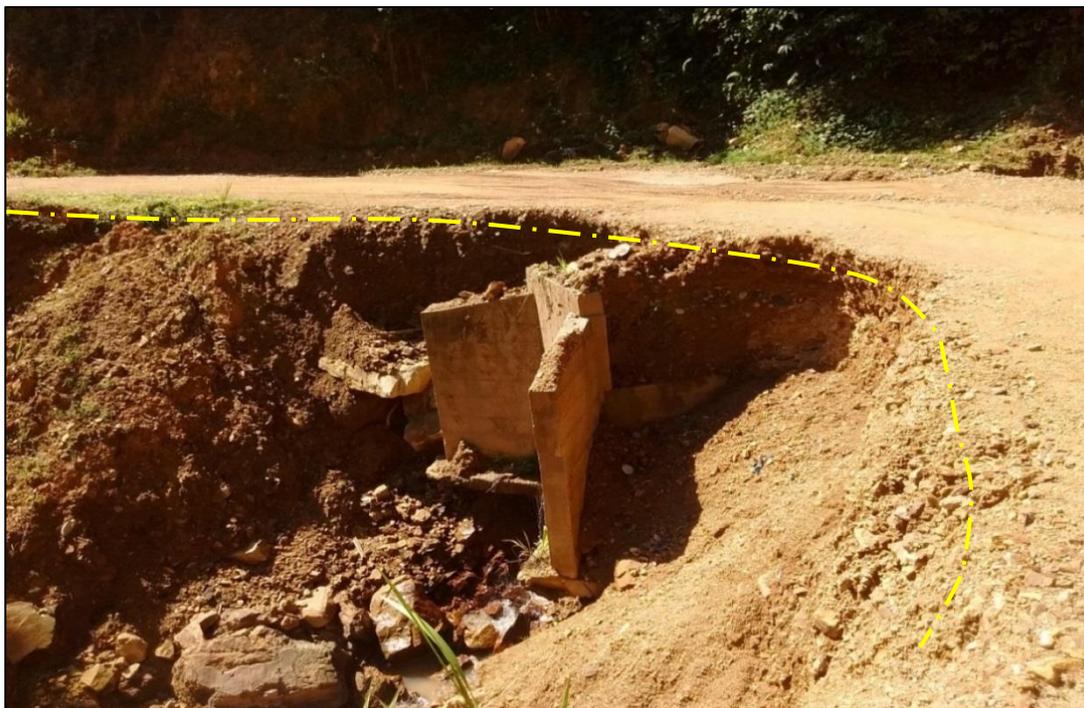
*Foto N° 38: Derrumbe en los taludes de la carretera, el cual afecto los muros de contención que sostienen parte de la carretera*

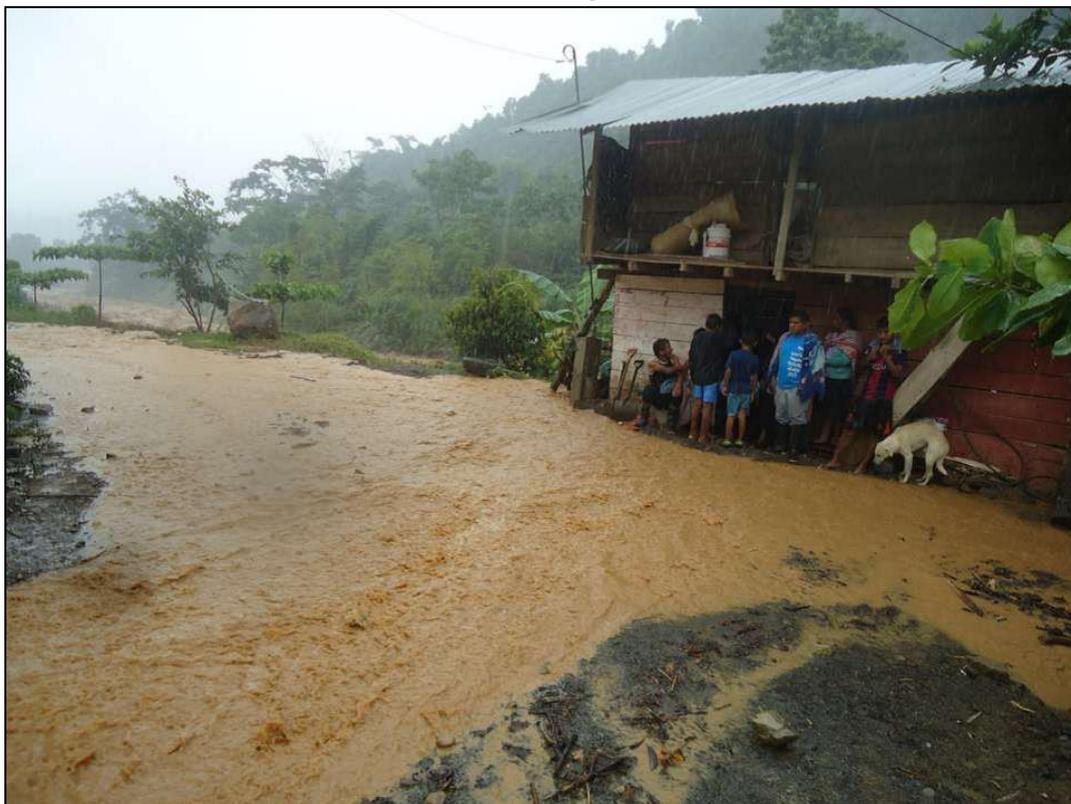
**Foto N° 39:** Inundación en el mes de enero del año 2016, provocó el aislamiento de los pobladores. La flecha amarilla indica la dirección del río Pichari. (Fuente: Municipalidad distrital de Pichari)

Esto constituye el proceso geodinámico externo más importante en la zona estudiada, debido a la falta de infraestructura adecuada para el drenaje superficial de las aguas pluviales, generando el peligro de inundación, se debe mencionar que el terreno presenta pendientes menores al 25% . Las precipitaciones pluviales aumentan considerablemente durante los meses de noviembre a marzo.

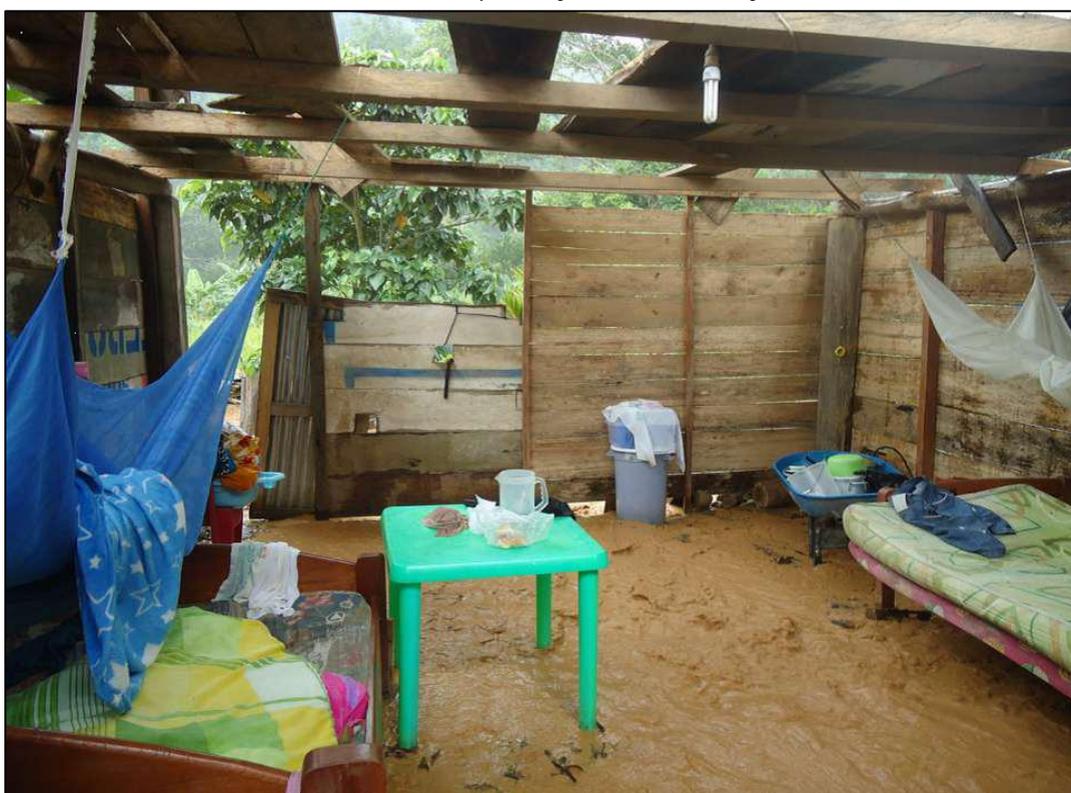
**Foto N° 40:** Daños ocasionados en las viviendas y en las pertenencias de los pobladores.

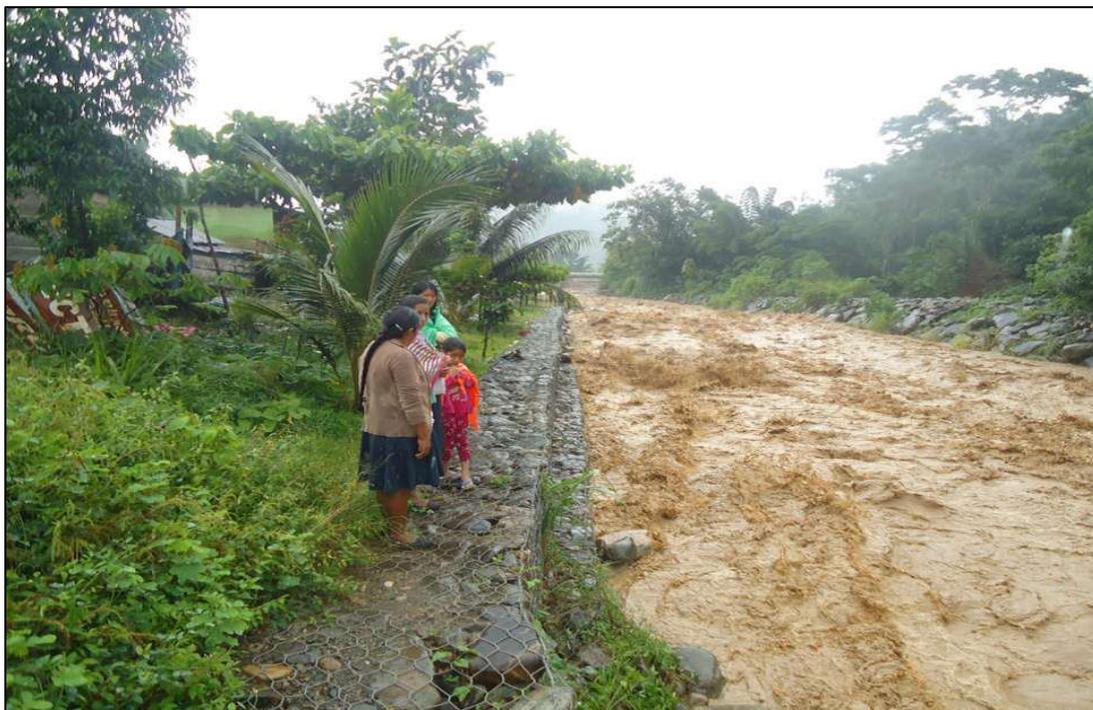
**Foto N° 41:** En épocas de precipitaciones excepcionales el caudal del río Pichari aumenta y con ello es latente el peligro de desborde. Para evitar la erosión lateral del río, la municipalidad distrital de Pichari ha realizado la construcción de defensas rivereñas.

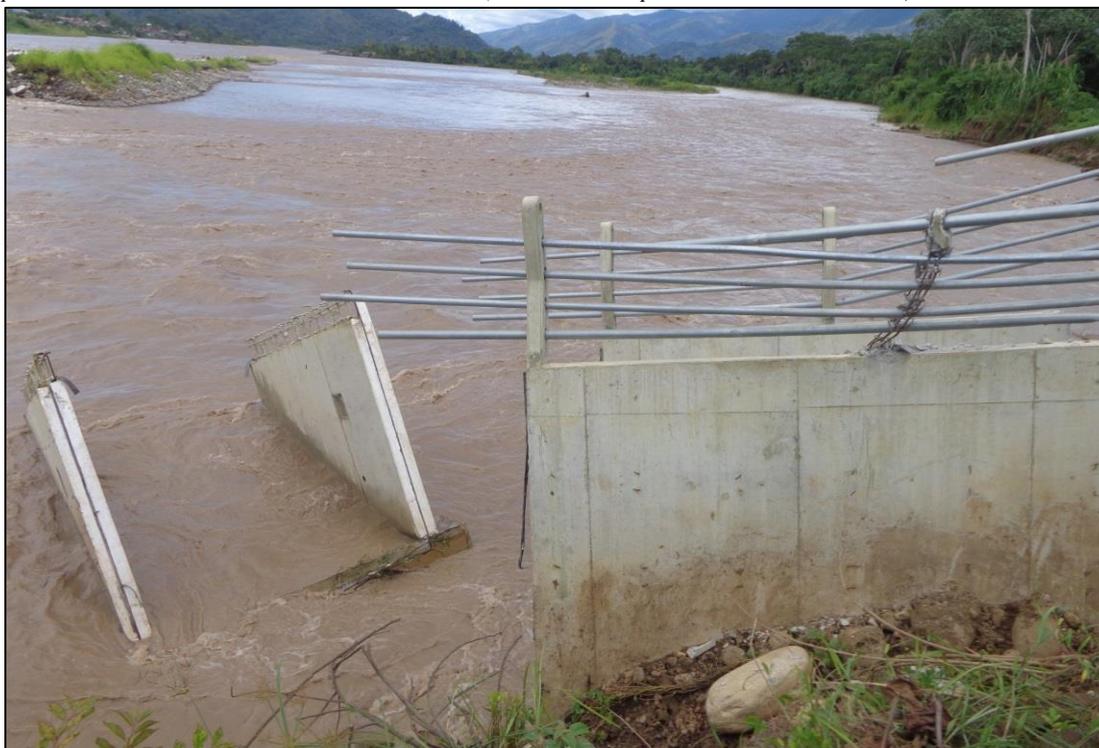
**Foto N° 42:** Las fuertes precipitaciones en la región durante el año 2010 provocaron que el río Apurímac se desbordara y con ello erosionara sus laderas provocando daños en la infraestructura que se había colocado para evitar el desborde. Fuente: M.D. de Pichari (Fuente: Municipalidad distrital de Pichari)

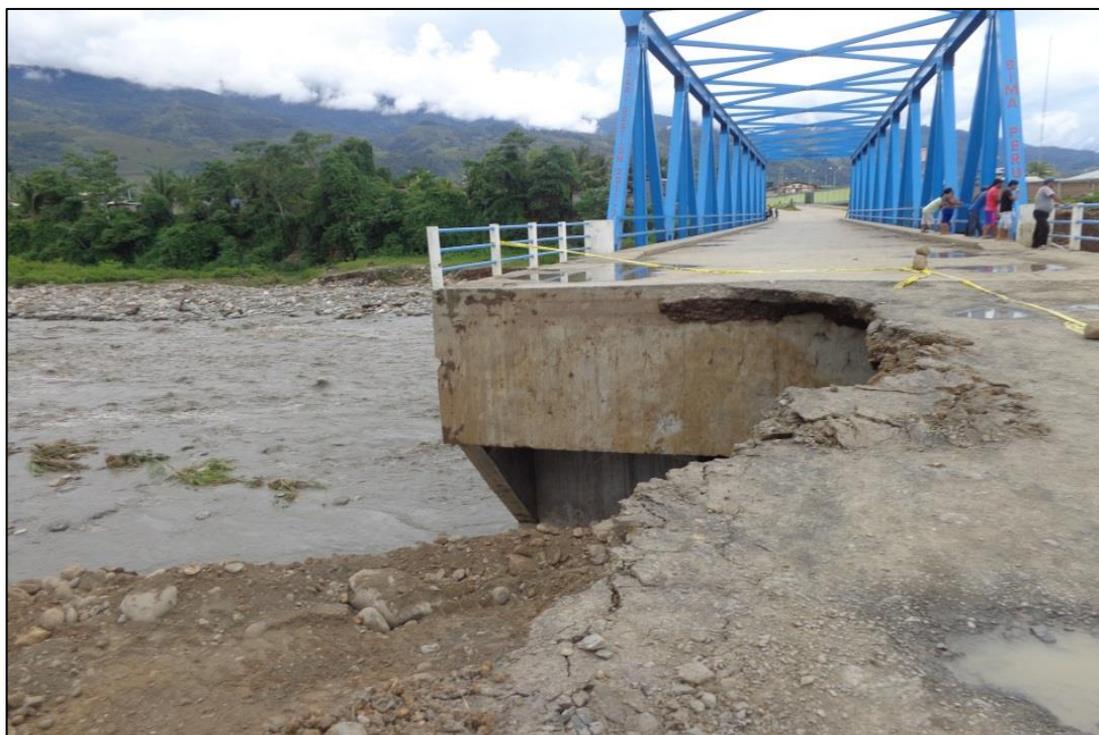
**Foto N° 43:** En febrero del año 2015 el río Pichari erosiono la margen izquierda de su talud, dejando sin sostenimiento el estribo del puente que une Pichari con la comunidad de San Juan de la Frontera. Fuente: Municipalidad distrital de Pichari. (Fuente: Municipalidad distrital de Pichari)

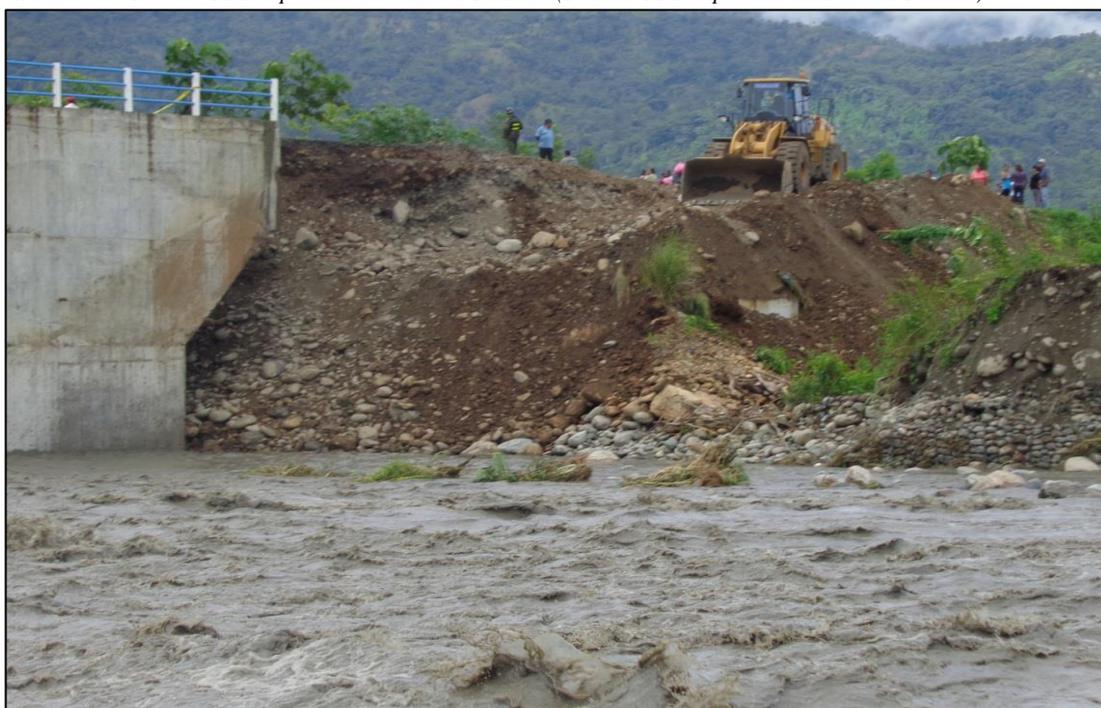
**Foto N° 44:** Para solucionar el problema anterior, se procedió a rellenar con tierra el material que fue erosionado. Fuente: Municipalidad distrital de Pichari. (Fuente: Municipalidad distrital de Pichari)

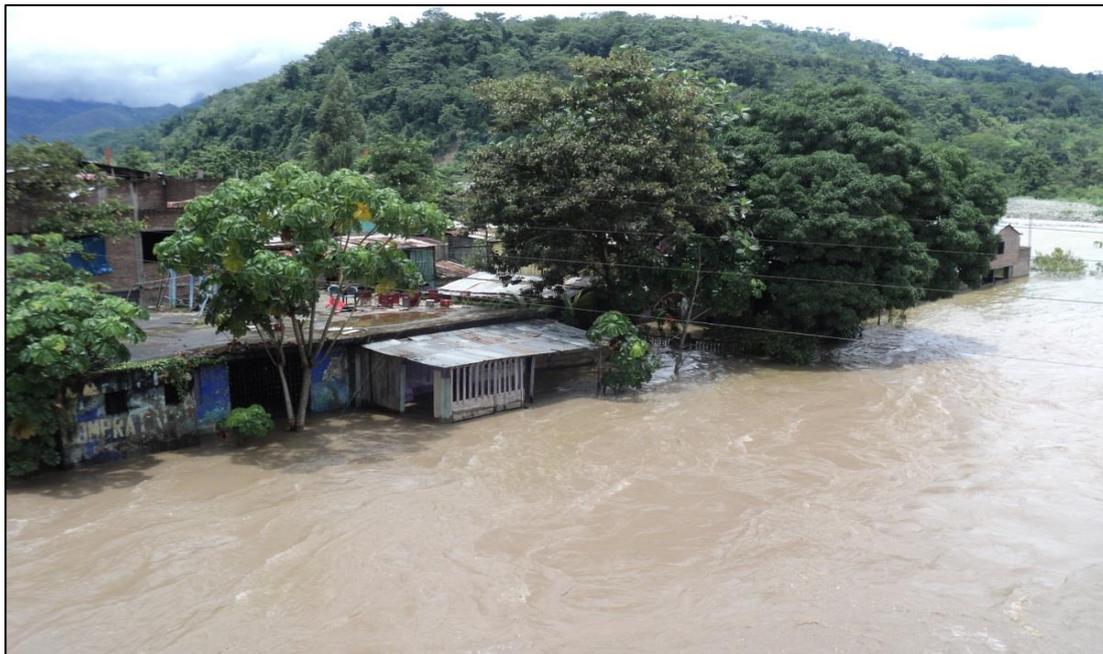
**Foto N° 45:** Inundación de la comunidad San Juan de la Frontera debido al desborde del río Apurímac durante el año 2010. (Fuente: Municipalidad distrital de Pichari)

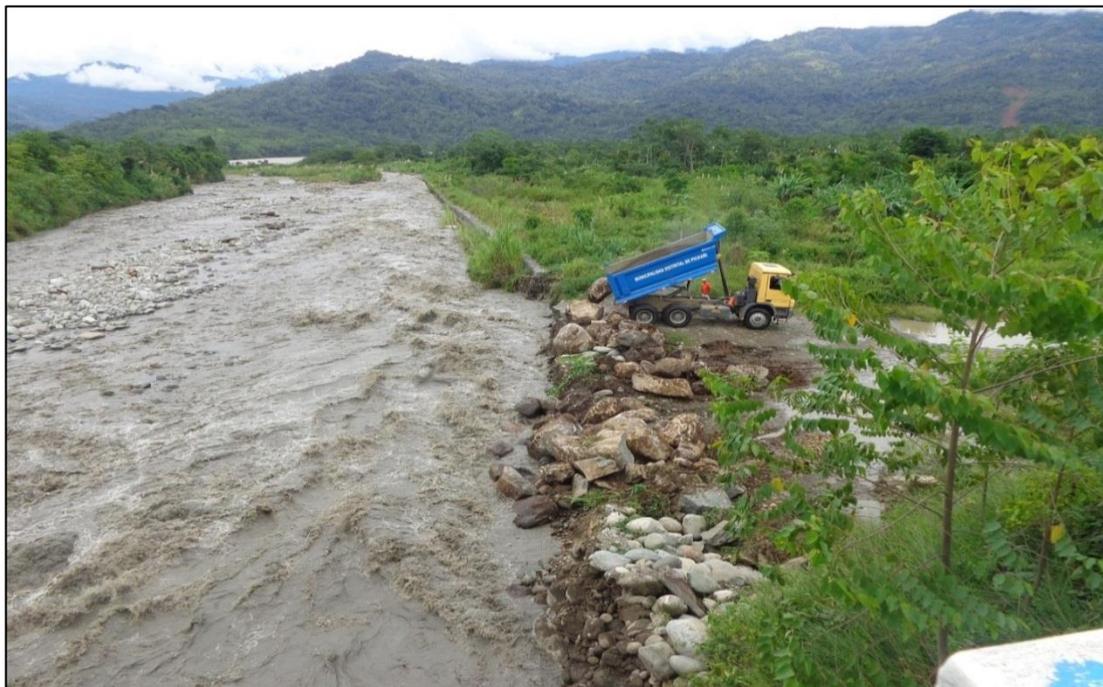
**Foto N° 46:** En la desembocadura del río Pichari el relieve es llano y por ende el talud del río disminuye por lo que en épocas de precipitaciones este se desborda constantemente, para evitar este problema se aumentó el talud del río con rocas y tierra. (Fuente: Municipalidad distrital de Pichari)

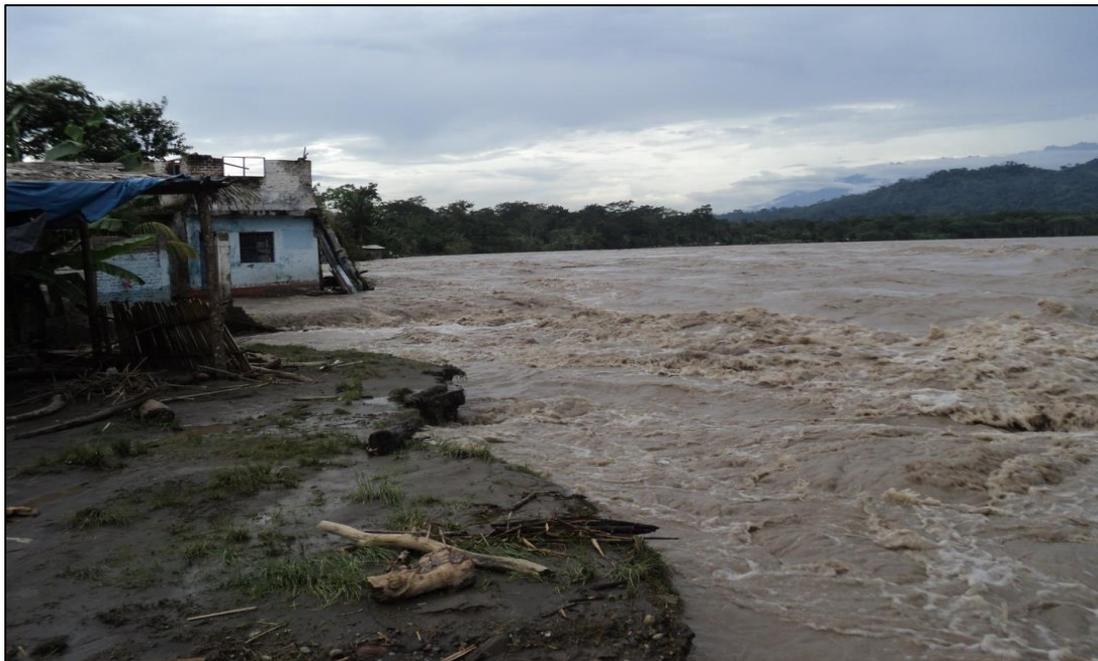
*Foto N° 47: Desborde del río Apurímac, el que afecto la infraestructura de las viviendas, cultivos y vías.  
Enero del año 2011*

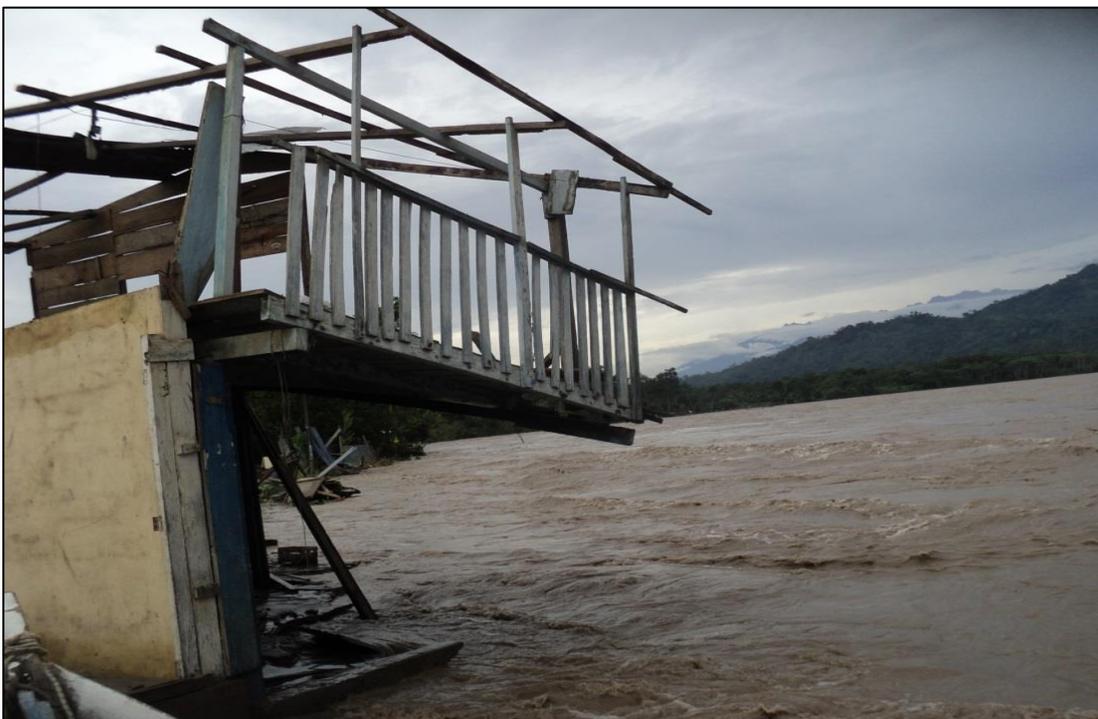
*Foto N° 48: las viviendas de madera que se encontraban en la ribera del río Apurímac quedaron totalmente destruidas.*

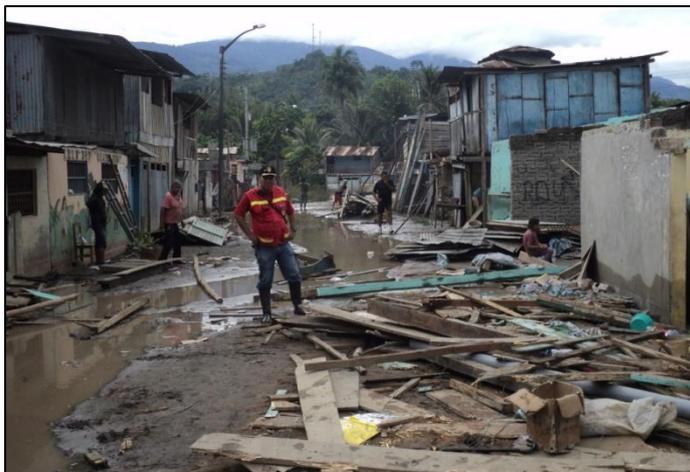
**Foto N° 49:** Destrucción total de la comunidad de Ccatunrumi provocado por las fuertes precipitaciones y desborde del río Apurímac.  
*Fuente: Municipalidad distrital de Pichari, Enero del año 2011.*

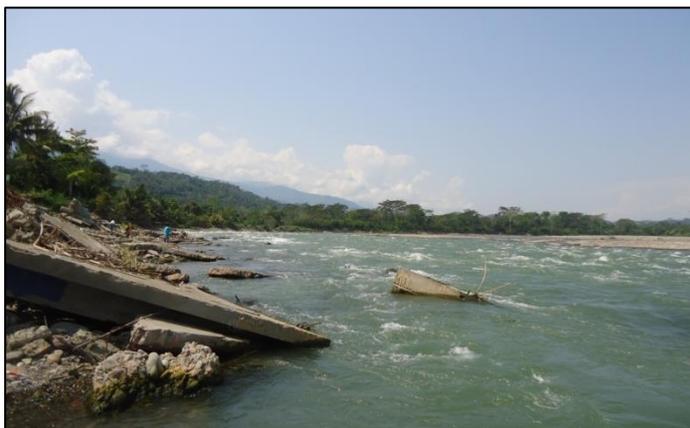
**Foto N° 50:** Defensa ribereña destruida por el río Apurímac en la comunidad de Ccatunrumi, la única solución radica es la construcción del enrocado.

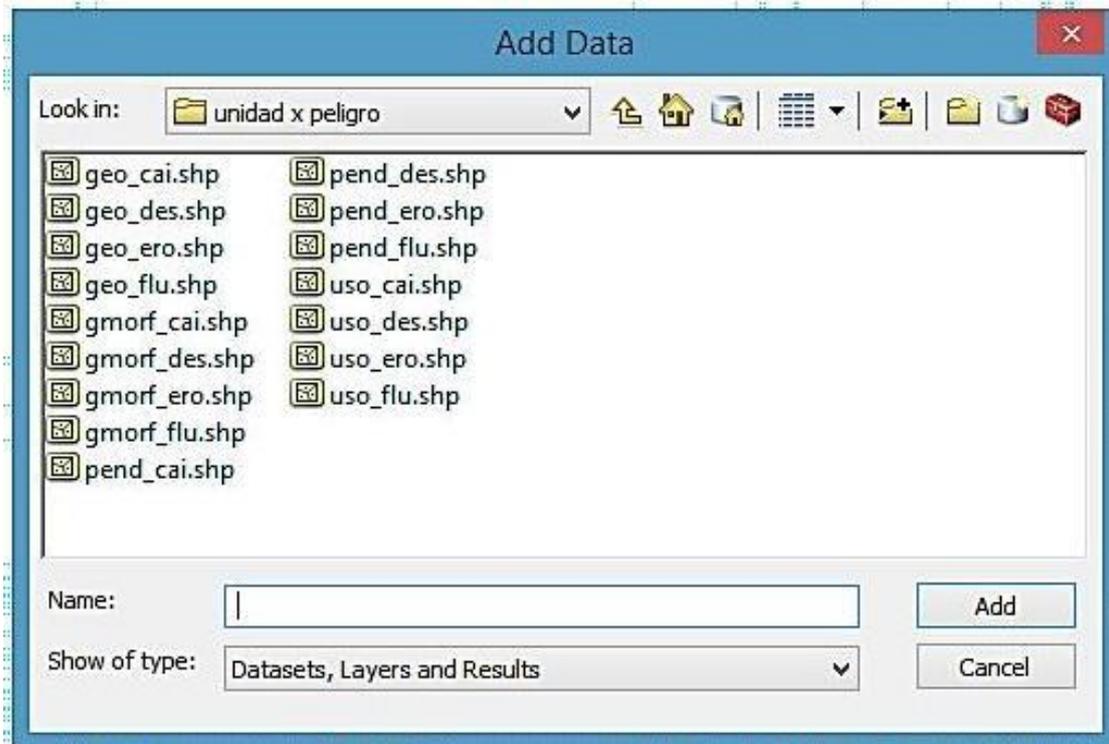
Captura. N° 1: Features creados de cada parámetro respecto a cada tipo de fenómeno geodinámico estudiado.
