Universidad Nacional
Federico Villarreal

***“EVALUACIÓN DEL RIESGO POR GEODINÁMICA EXTERNA Y
PROPUESTA DE MEDIDAS ESTRUCTURALES Y NO
ESTRUCTURALES EN LA MICROCUENCA DE PAMPACHECKTA,
2017”***

**Tesis para Optar el Título de Especialista en Gestión Medio
Ambiental y Desarrollo**

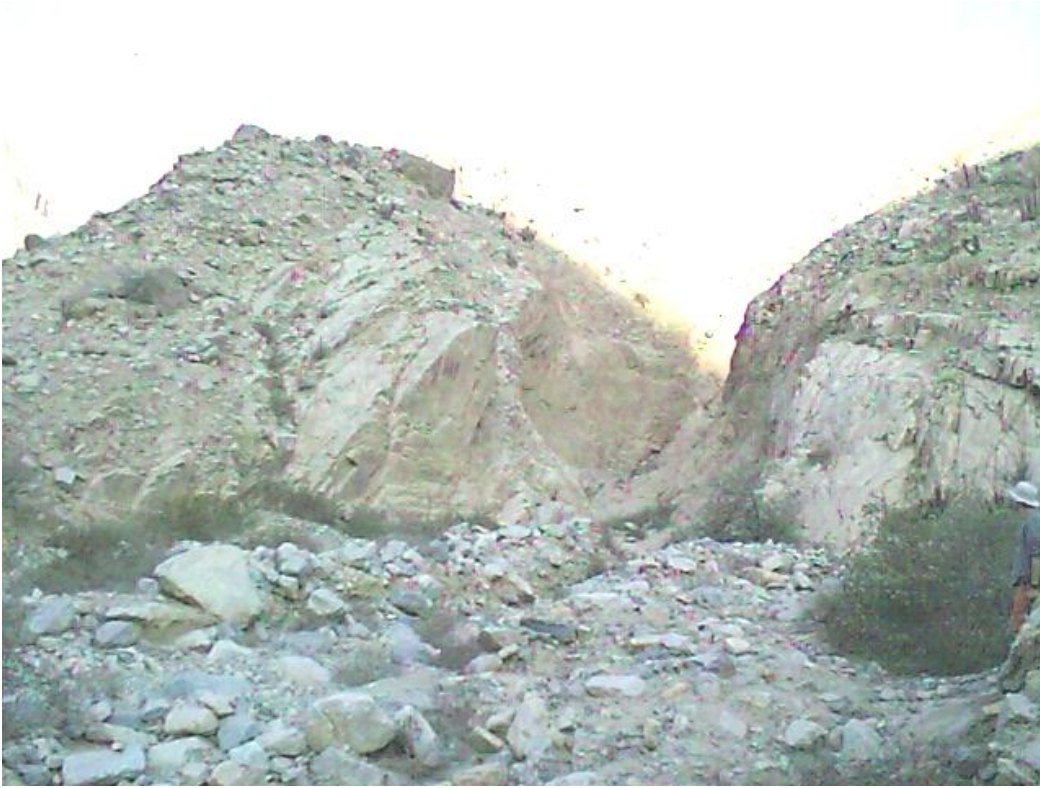
1.- Peligro natural: Un huayco en la microcuenca de Pampachecta

Los desprendimientos de rocas se producen cuando aparecen diaclasas verticales producidas por la erosión. El fenómeno es intenso en las rocas extrusivas y existen abundantes derrubios con una pendiente mayor de 35°. En la microcuenca de Pampachecta existen rocas como granitos y granodioritas, cuya característica primordial es su discontinuidad, que se presenta en las diaclasas y en la fracturación, produciéndose bloques de rocas. Ver Fotos N°1 al N°4.

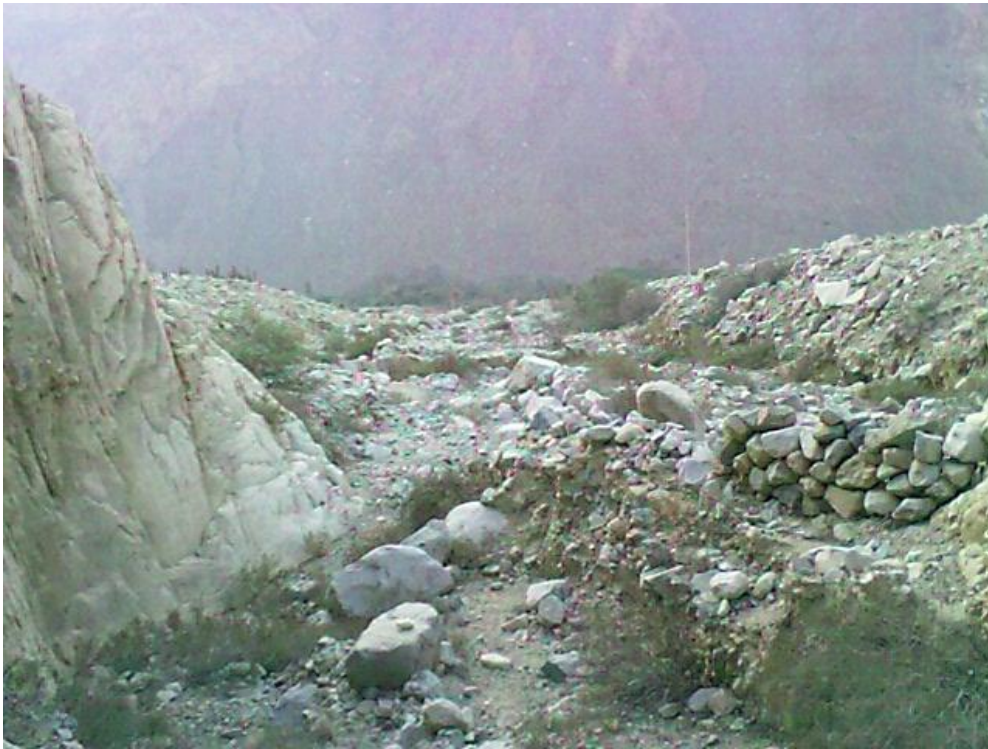
2.- Vista de la parte media de la microcuenca de Pampachecta: se evidencia caída de rocas

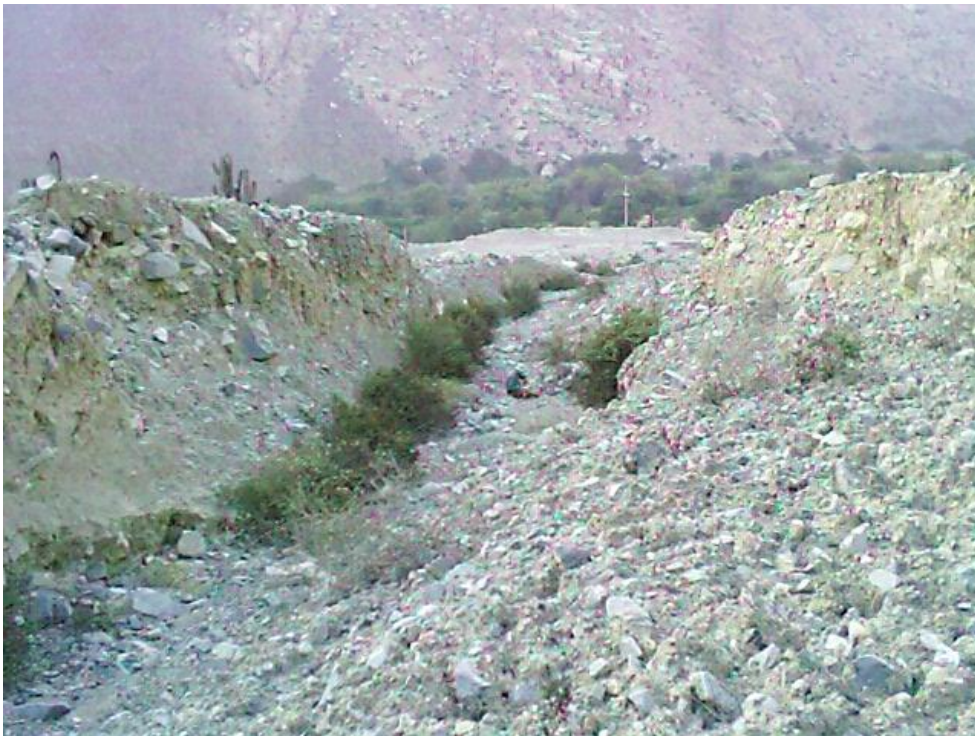
3.- Vista de la parte baja de la microcuenca Pampachecta

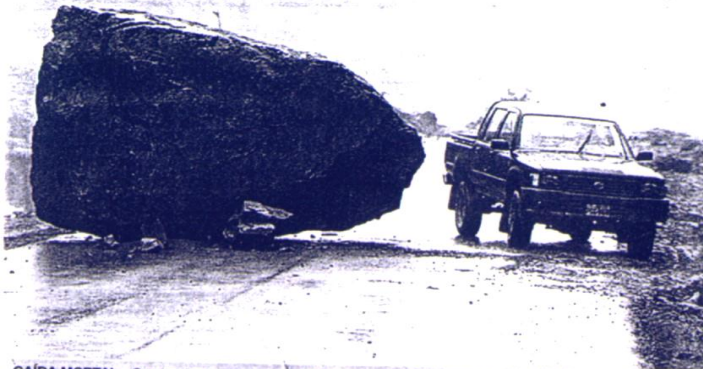
CAÍDA MORTAL. Con tropiezos así en el camino, es indudable que el resto de la ruta se llena de inquietud.

4.- Peligros naturales: Caída de rocas

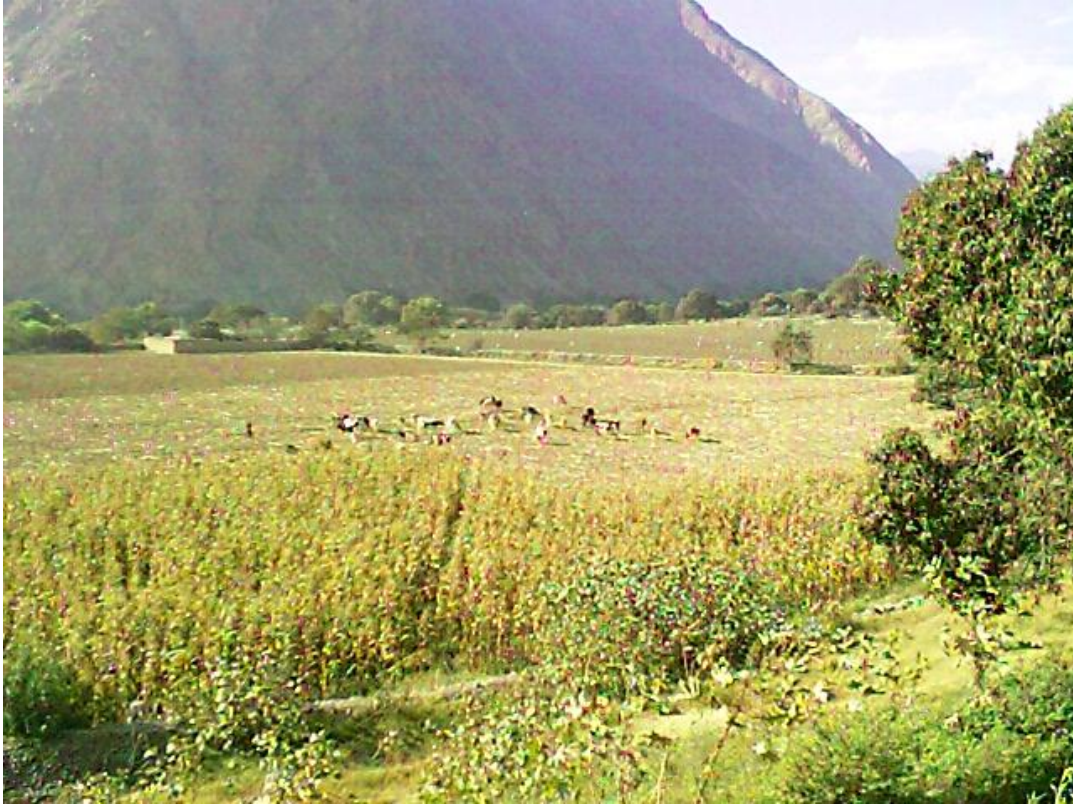
5.- Elementos vulnerables: ganado vacuno, porcino, caprino y canal de regadío

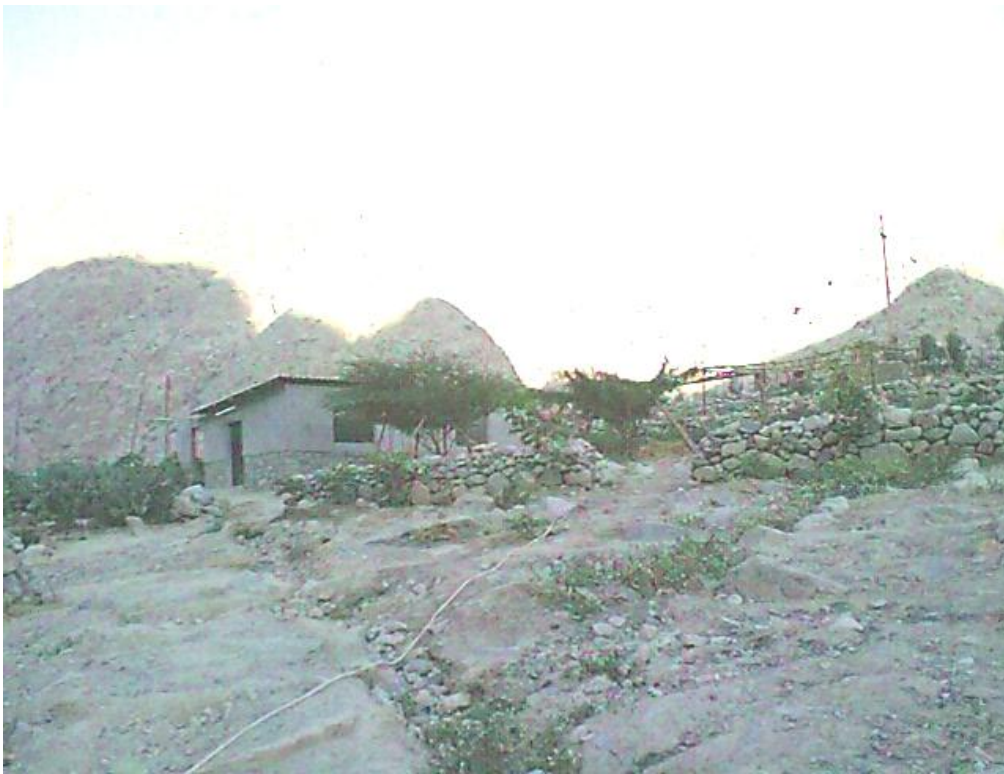
6.- Elementos vulnerables: viviendas
