“GESTIÓN DE INUNDACIONES POR CAUDALES MÁXIMOS EN LA PARTE

BAJA DEL RÍO CHILLÓN

CASO: TRAMO URBANO DEL DISTRITO DE COMAS”

TESIS PARA OPTAR EL TITULO PROFESIONAL DE INGENIERO AMBIENTAL

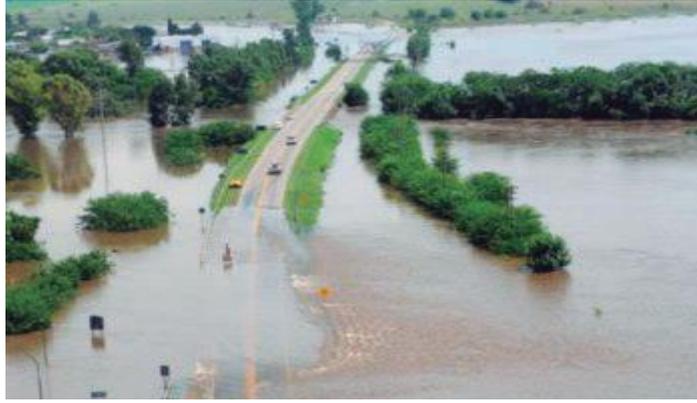
Figura 3 Área Urbana inundada

- **Inundaciones dinámicas o rápidas:** Se producen en ríos cuyas cuencas presentan fuertes pendientes, por efecto de las lluvias intensas. Las crecidas de los ríos son repentinas y de corta duración. Son las que producen los mayores daños en la población e infraestructura, debido a que el tiempo de reacción es casi nulo.

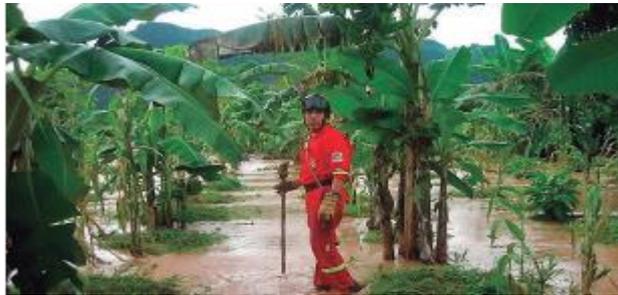
Figura 4 Desborde del río Ramis inunda áreas agrícolas y ganaderas en Azángaro

- **Inundaciones estáticas o lentas:** Generalmente se producen cuando las lluvias son persistentes y generalizadas, producen un aumento paulatino del caudal y del río hasta superar su capacidad máxima de transporte, por lo que el río se desborda, inundando áreas planas cercanas al mismo, a estas áreas se les denomina llanuras de Inundación.

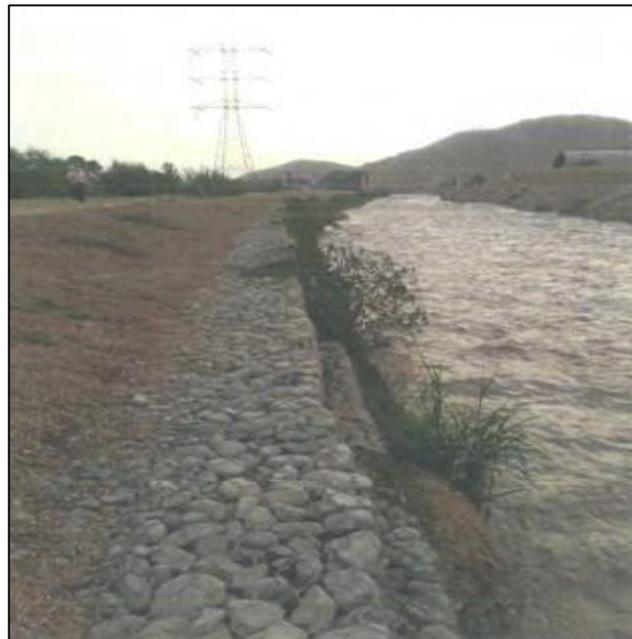
Figura 6 Muros de Gaviones

- **Estética:** Los Gaviones se integran de forma natural a su entorno, permitiendo el crecimiento de vegetación conservando el ecosistema preexistente.
- **Permeabilidad:** Los gaviones al estar constituidos por malla y piedras, son estructuras altamente permeables, lo que impide que se generen presiones hidrostáticas para el caso de obras de defensas ribereñas.

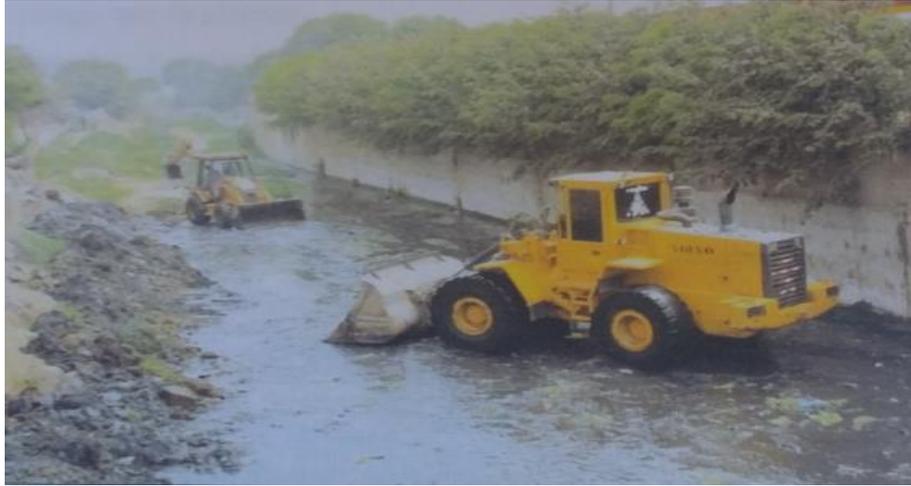
Figura 7 Limpieza de Cauce

Consiste en la limpieza y uniformidad del cauce del río mediante el empleo de maquinarias pesadas para obtener así una sección estable, tratando de recuperar la pendiente de equilibrio del río en el tramo crítico.

La profundidad de corte de la parte central es en promedio 1.5 metros con respecto al nivel de las formaciones de la terraza última o nivel de terreno a proteger; estableciendo un ancho mínimo estable de 60 metros.

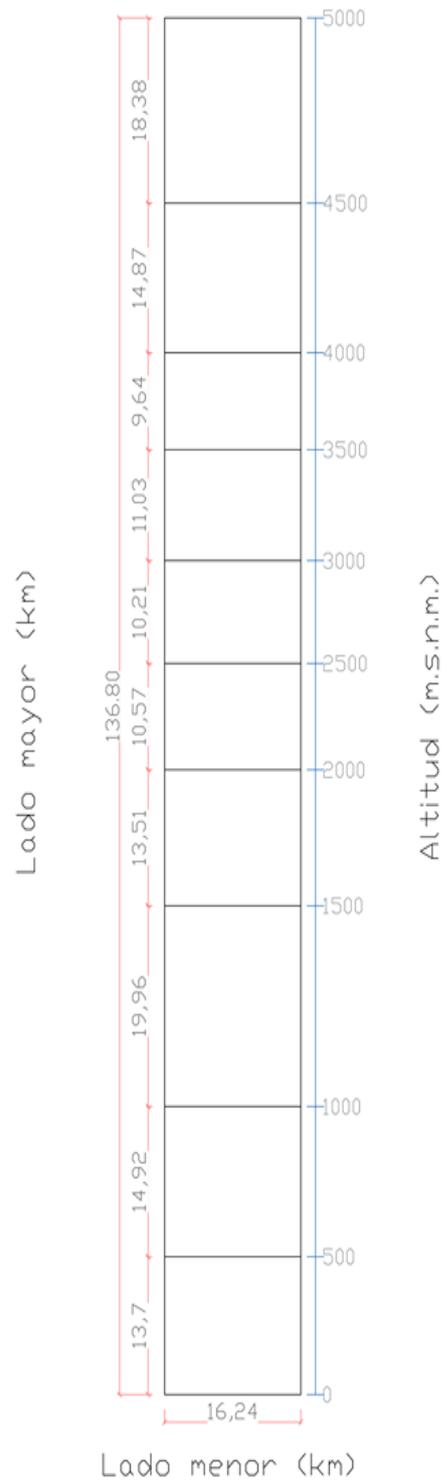
Figura 11 Rectángulo equivalente de la Cuenca Chillón

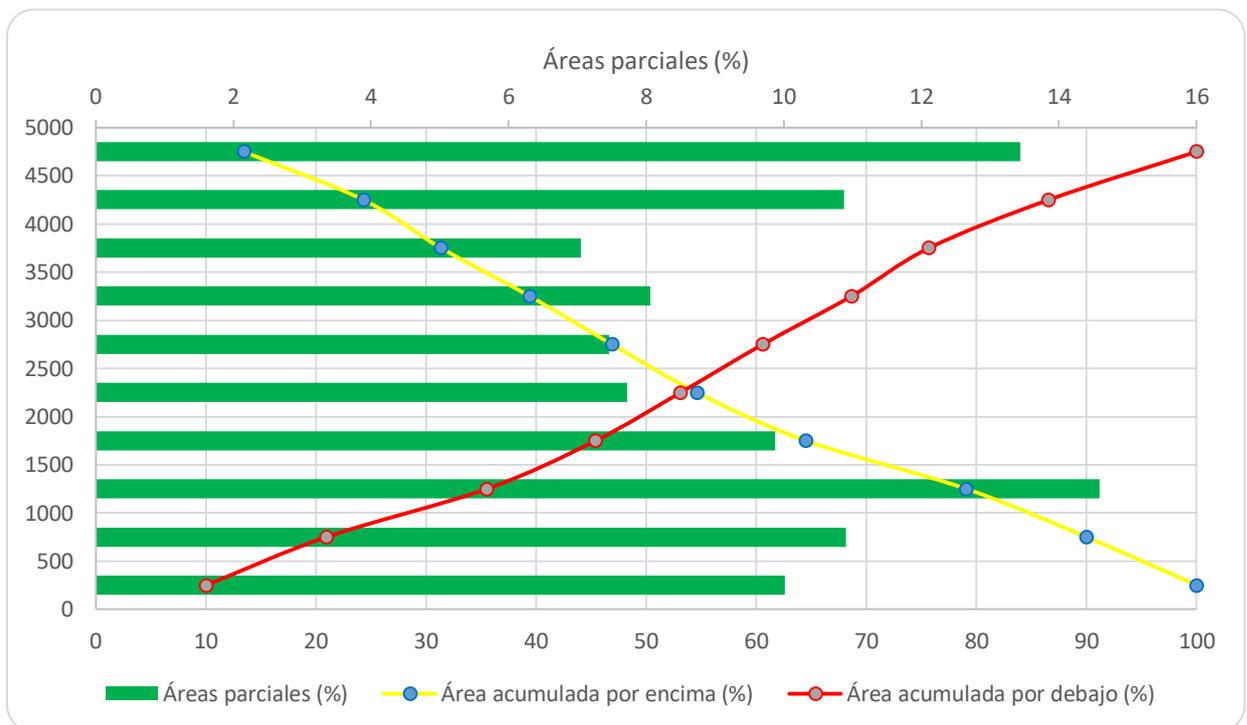
Figura 13 Curva Hipsométrica de la Cuenca Chillón

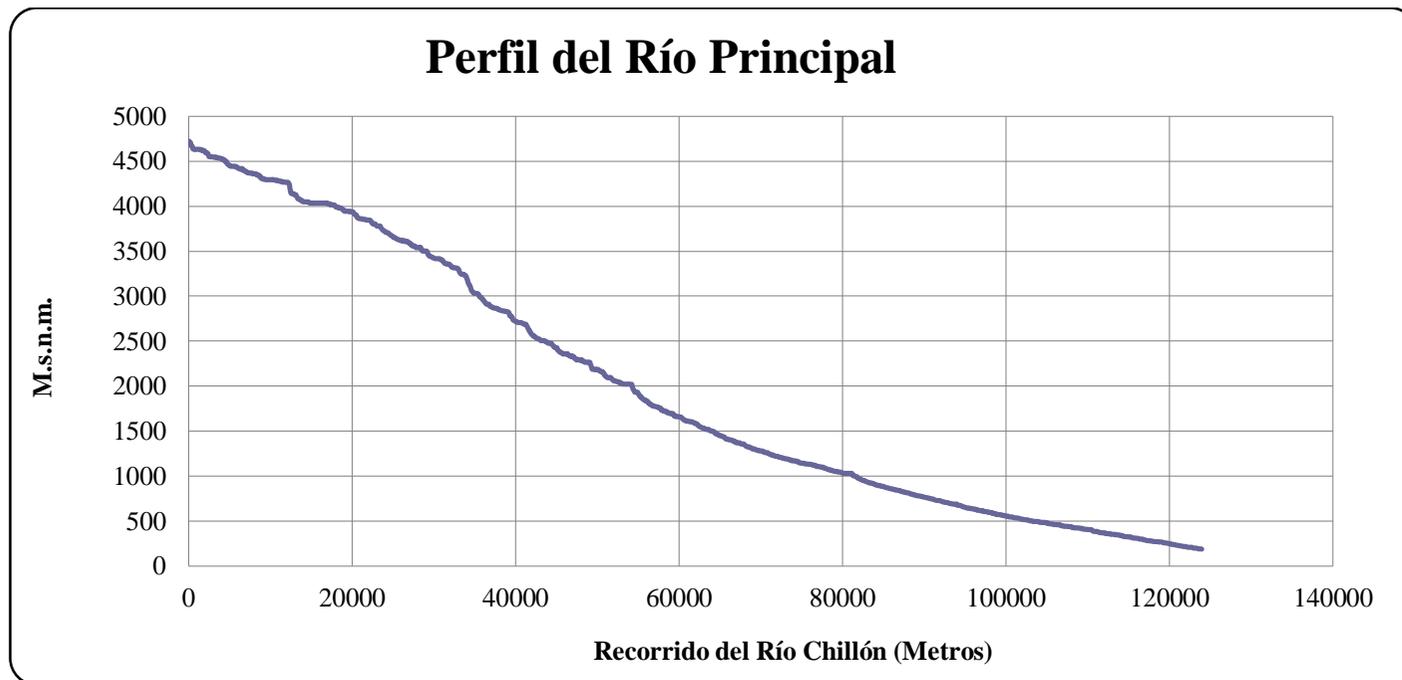
Figura 14 Perfil del Río Principal Chillón

El perfil longitudinal del curso principal es una de las herramientas más importantes por su aplicación en los diseños de canales, proyectos hidroeléctricos y en la evaluación de riesgos, se calculó con la ayuda del software Arcgis10.3. Ver Figura 14

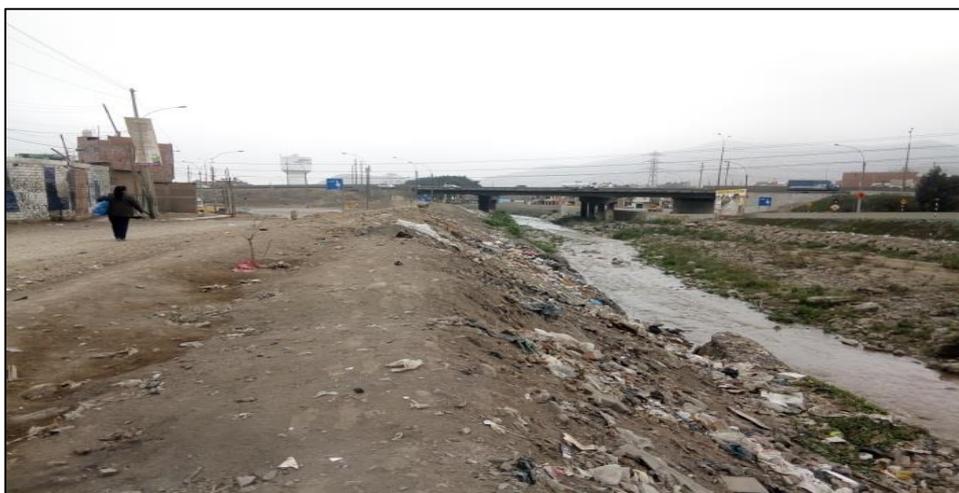
Figura 33. Vista panorámica aguas abajo en sector Fundo la Victoria

- ❖ El 08 de septiembre del 2017 se realizó una visita a la zona de Fundo la Victoria donde se considera la saturación de los suelos, como consecuencia del crecimiento del caudal que originó el desborde e inundación de forma parcial a la población. Se observa la acumulación de desmonte llegando a cubrir los gaviones ubicados en este sector, además de presenciarse acumulación de basura doméstica. Estas acciones generan el angostamiento del cauce. **Ver Figuras 33**

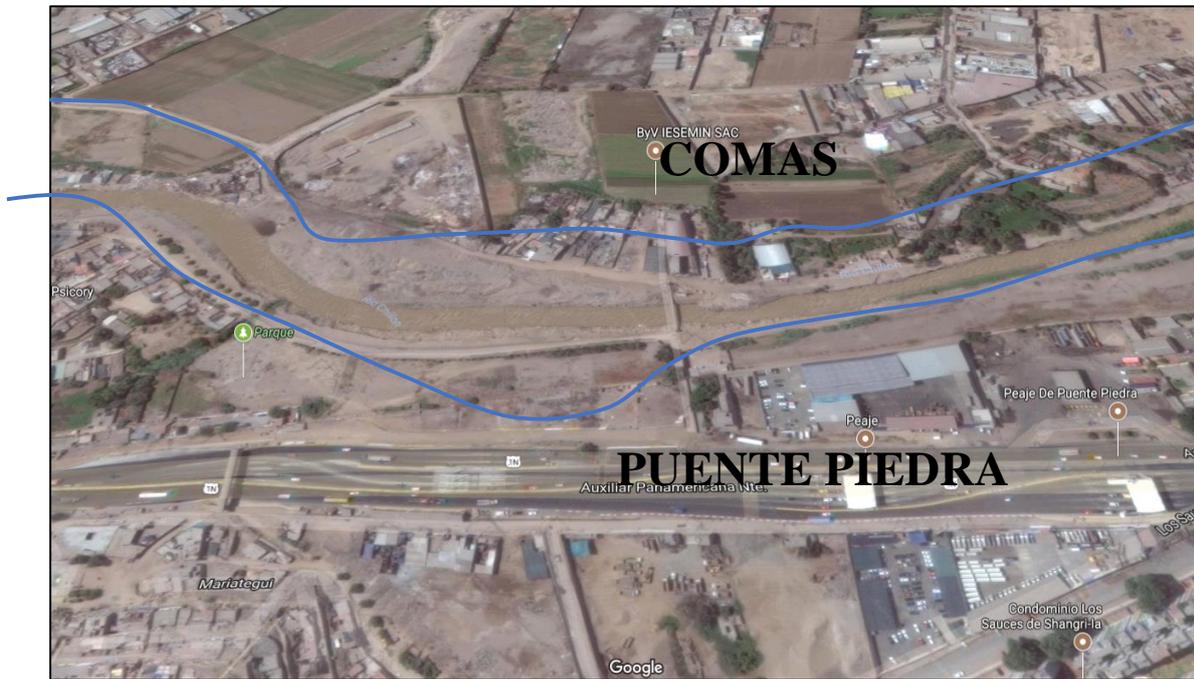
Figura 34 Nivel de Margen de Aumento del Río Chillón
Fuente: Elaboración Propia adaptado de Google Earth

- ❖ El 20 de marzo del 2017 se realizó una visita por parte de la municipalidad de Comas a lugar de estudio reportando daños del terreno por socaviento y erosión, inundación de aguas a viviendas y calles, y también las viviendas colapsadas y desaparecidas. Ver Figura 34 y 35, que muestran la magnitud del de la inundación

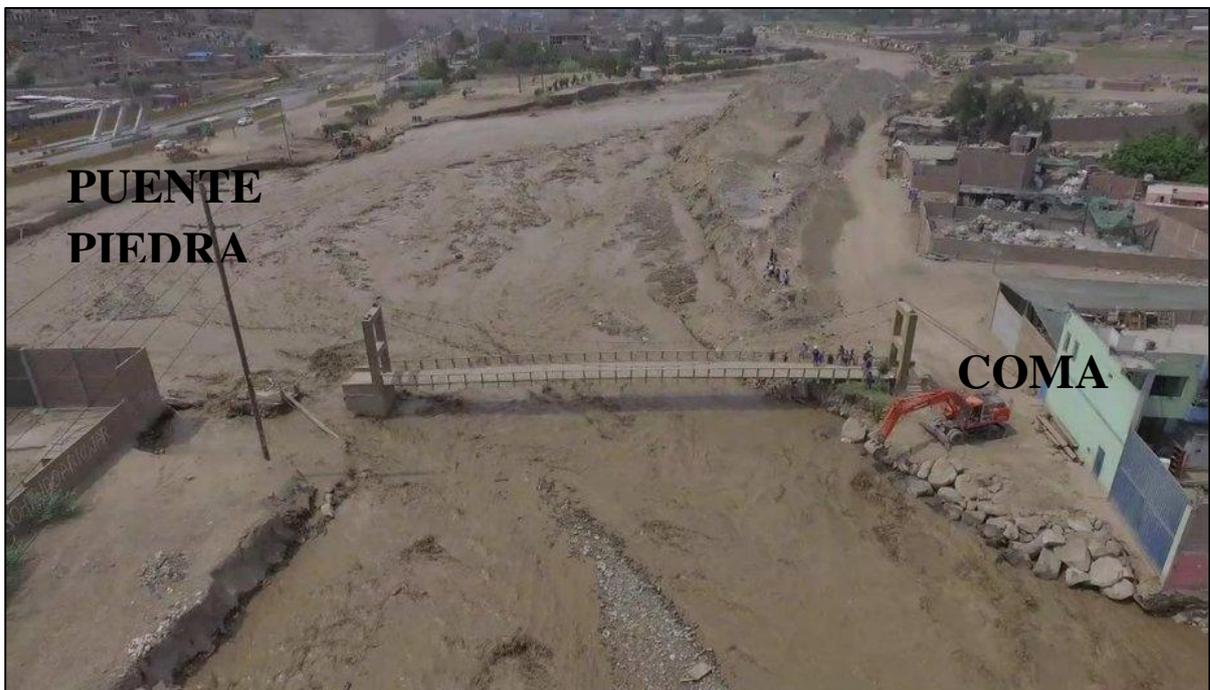
Figura 35 Nivel de desborde del Río Chillón
Fuente: Municipalidad de Comas. SGGRDYDC

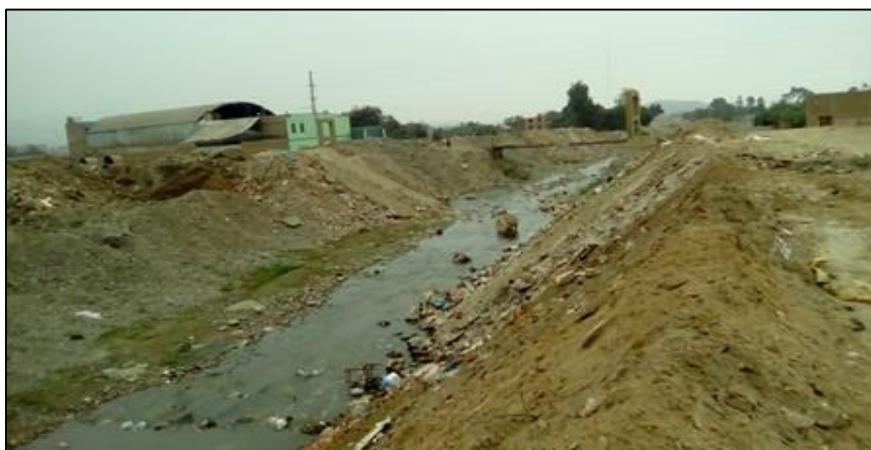
Figura 36 Acumulación de desmonte al margen del Río Chillón

- ❖ El 8 de junio del 2017 se realizó una visita por parte de la municipalidad de Comas a lugar de estudio reportando que los pobladores han construido nuevas viviendas sin ningún criterio. **Ver Figura 36**
- ❖ El cauce del Río Chillón ubicado entre el sector puente Tambo Río y sector de viviendas parte alta Tambo Río, presenta condiciones inadecuadas por el arrojamiento de desmonte en el margen del Río ocasionando el angostamiento del cauce.

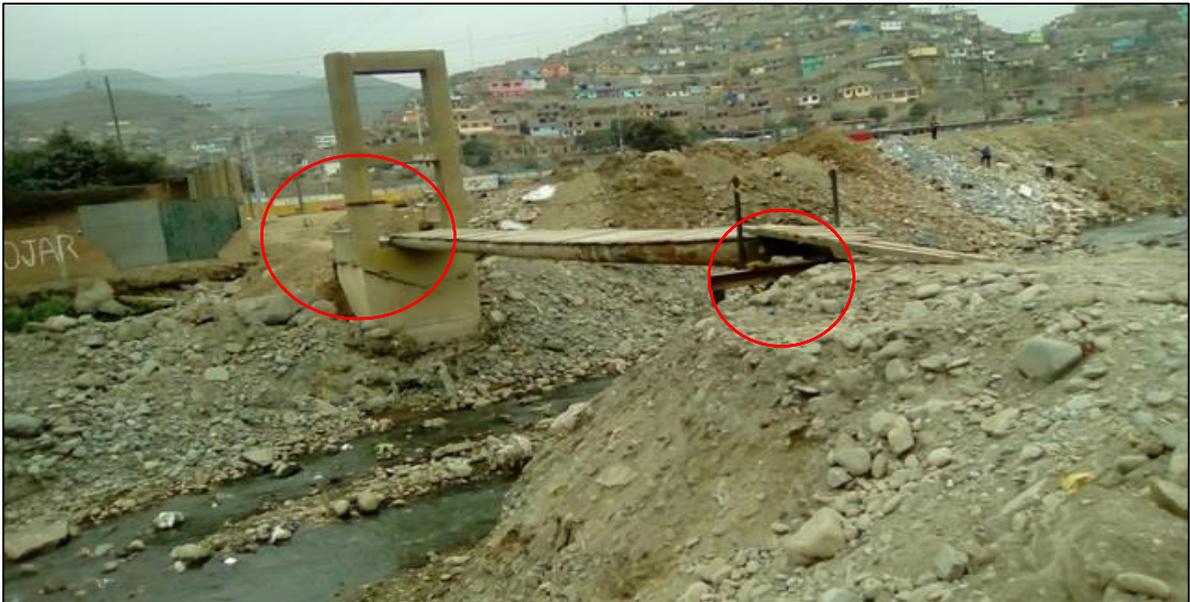
Figura 37 Puente Artesanal apoyando en una torre del Puente y estructura metálica

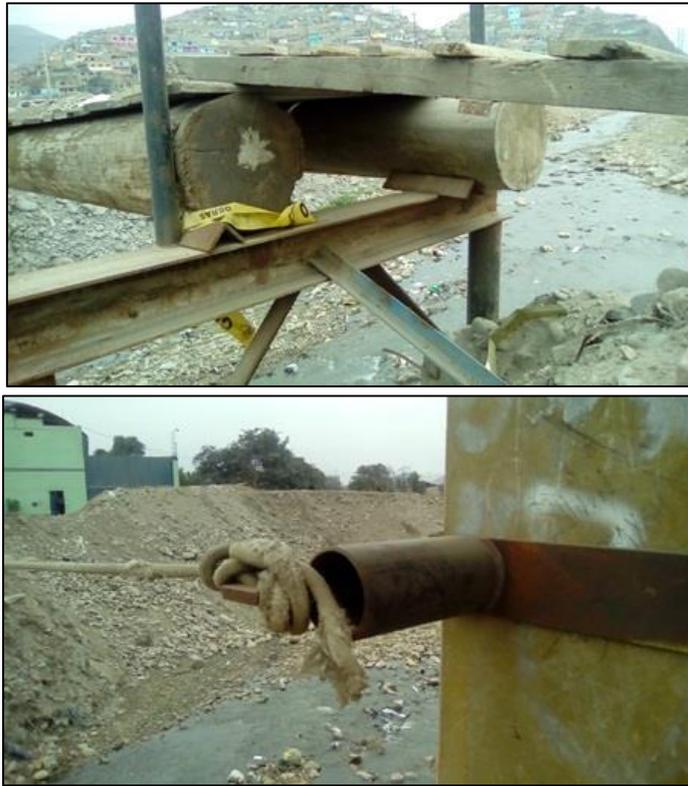
Figura 38 Troncos de apoyados al ras de la estructura de madera y soga sujeta a un elemento metálico del Puente

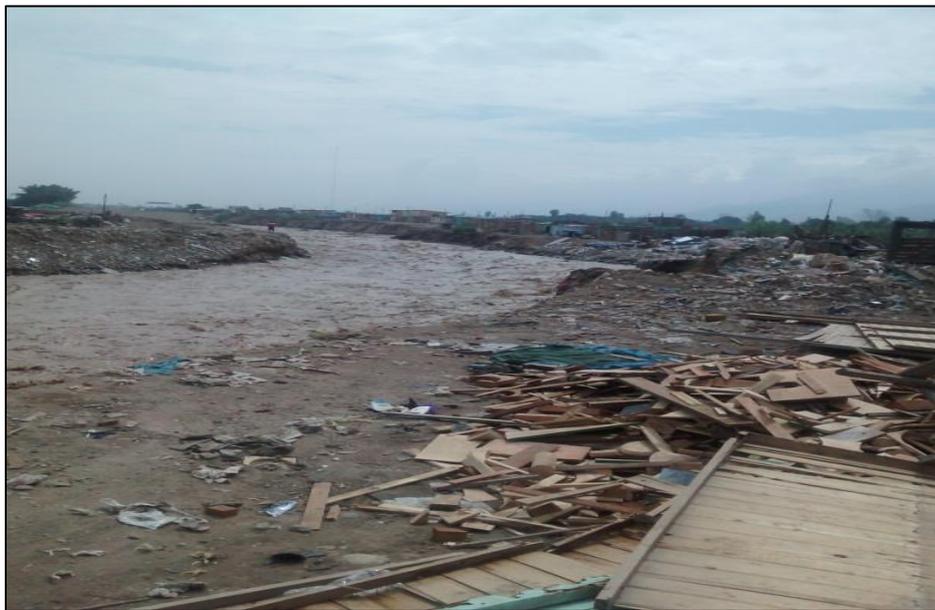
Figura 41 Vista Panorámica del Brisa San Juan luego de la inundación del 2017

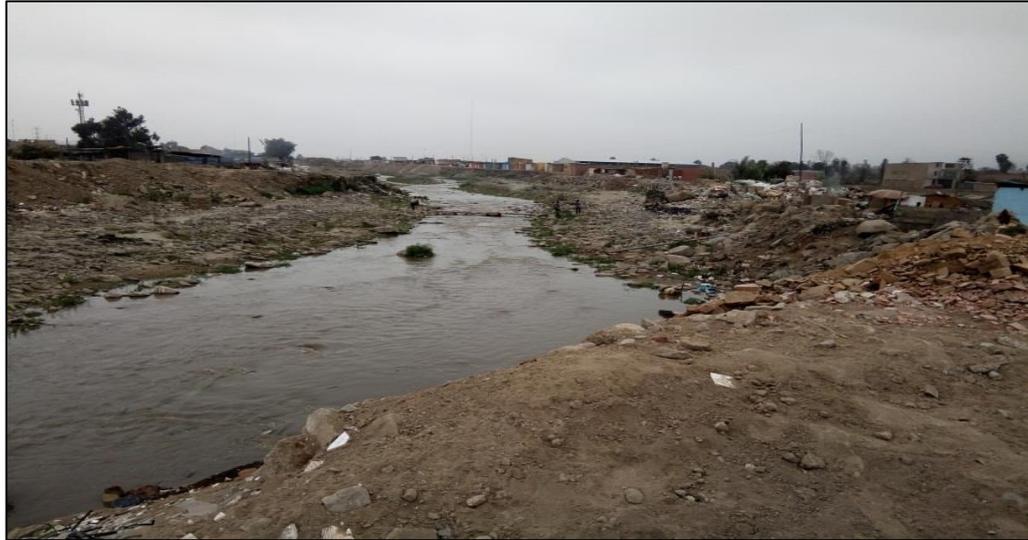
Figura 42 Vista Panorámica de Brisa San Juan
Fuente: Municipalidad de Comas. SGGRDYDC

- ❖ El 8 de junio del 2017 se realizó una visita por parte de la municipalidad de Comas a lugar de estudio reportando que las viviendas se encuentran deterioradas, e terreno se muestra erosionado, socavado, agrietado. *Ver Figura 42*

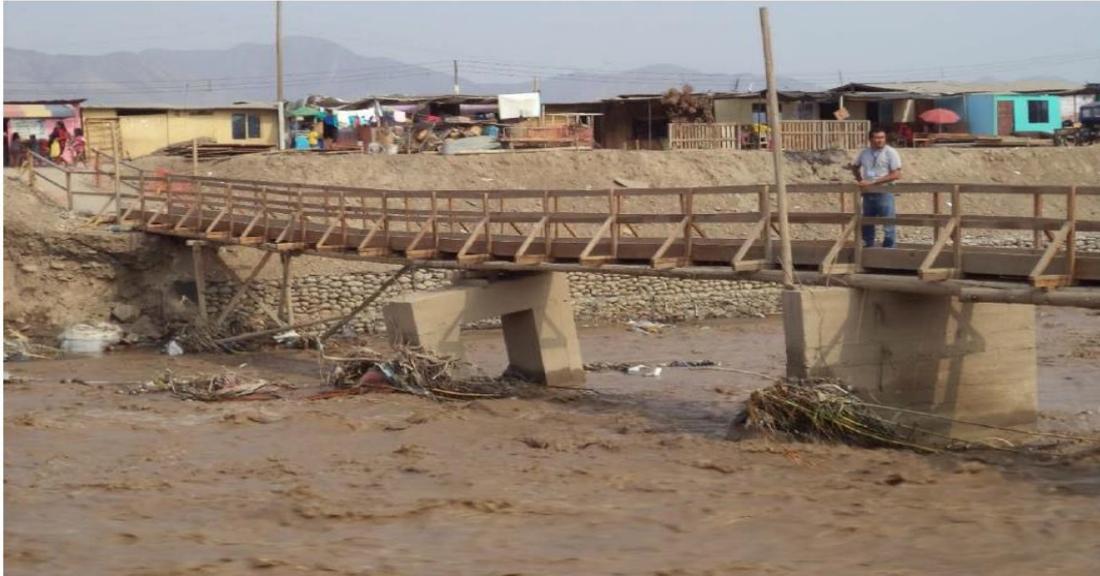
Figura 43 Puente Artesanal del Malecón Chillón

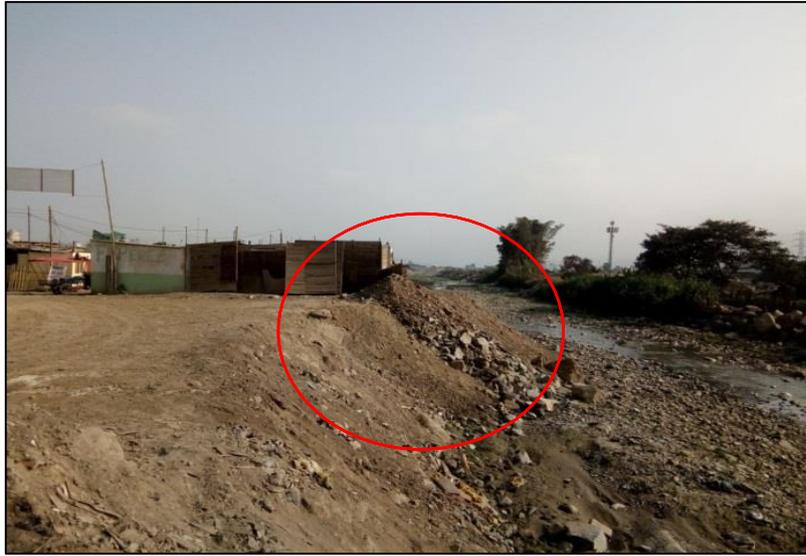
Figura 44 Viviendas construidas dentro del Cauce y Construidas encima de desmonte
Fuente: Municipalidad de Comas. SGGRDYDC

El 08 de septiembre del 2017 la Municipalidad de Comas realizó una visita a la zona de Malecón de Chillón se observa a acumulación de tierra sobre el cual aún construyen sus viviendas. *Ver Figura 44 y 45*

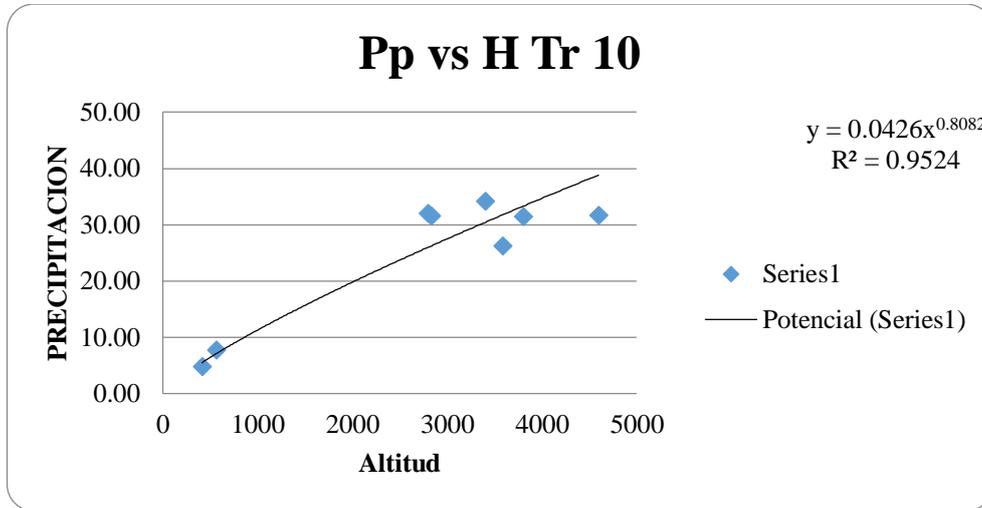
Figura 47 Precipitación Máxima para un periodo de retorno de 10 años

En la *Figuras 47*, se relaciona la precipitación máximas con un Tiempo de Retorno de 10 años con respecto a la altitud de la estaciones

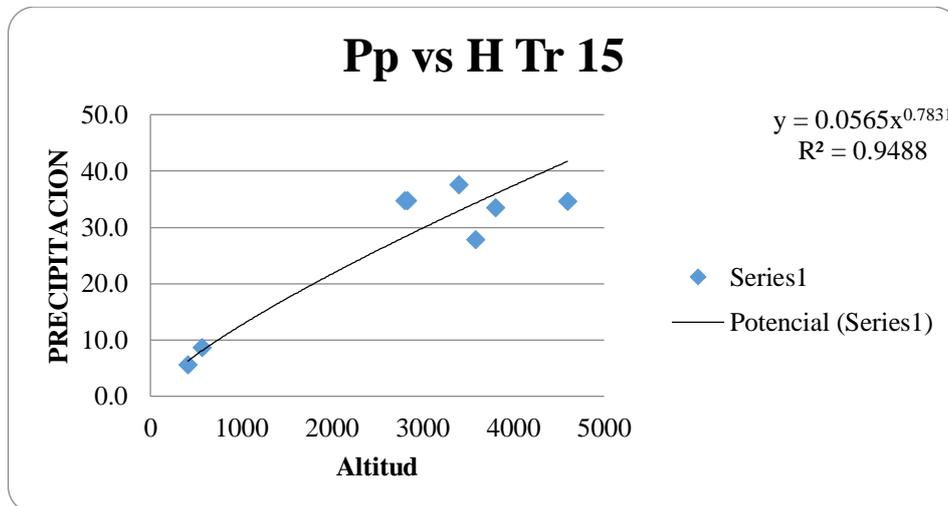
Figura 48 Precipitación Máxima para un periodo de retorno de 15 años

En la *Figuras 48*, se relaciona la precipitación máximas con un Tiempo de Retorno de 15 años con respecto a la altitud de la estaciones

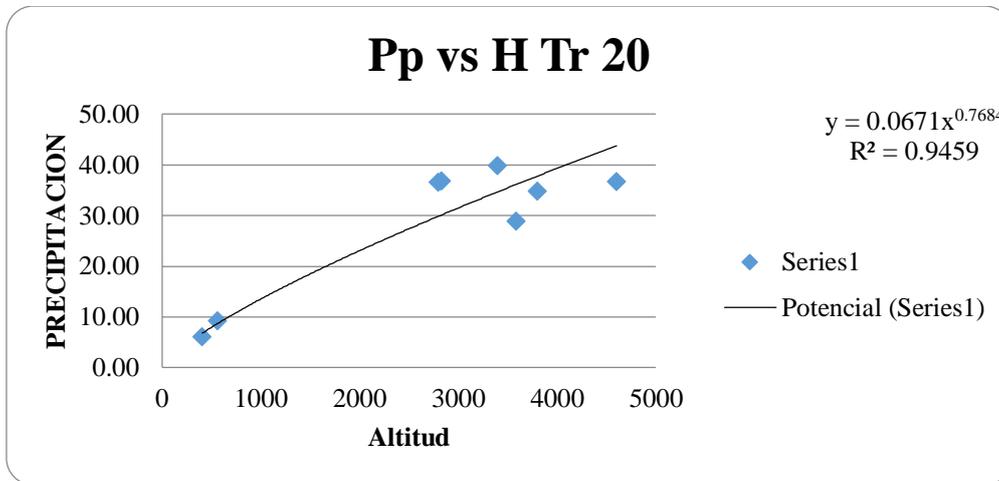
Figura 49 Precipitación Máxima para un periodo de retorno de 20 años

En la *Figuras 49*, se relaciona la precipitación máximas con un Tiempo de Retorno de 20 años con respecto a la altitud de la estaciones.

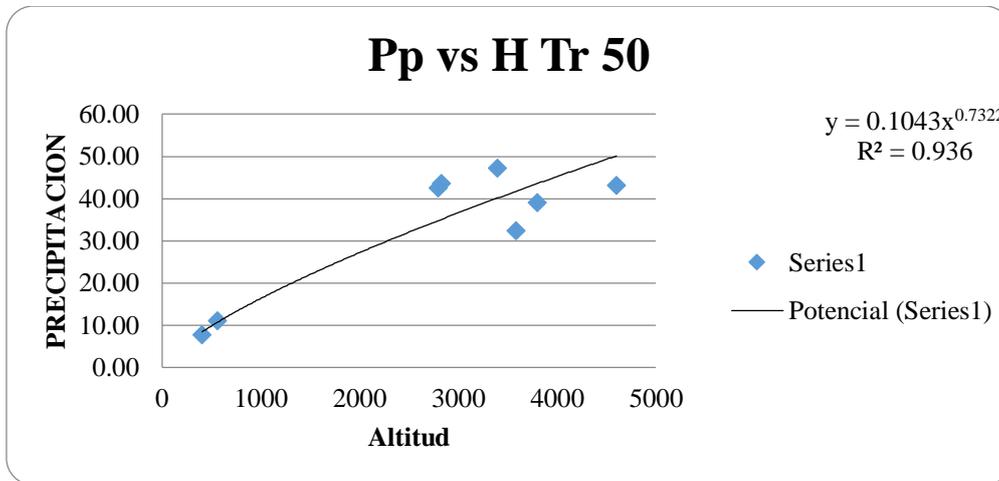
Figura 51 Precipitación Máxima para un periodo de retorno de 50 años

En la *Figuras 51*, se relaciona la precipitación máximas con un Tiempo de Retorno de 20 años con respecto a la altitud de la estaciones.

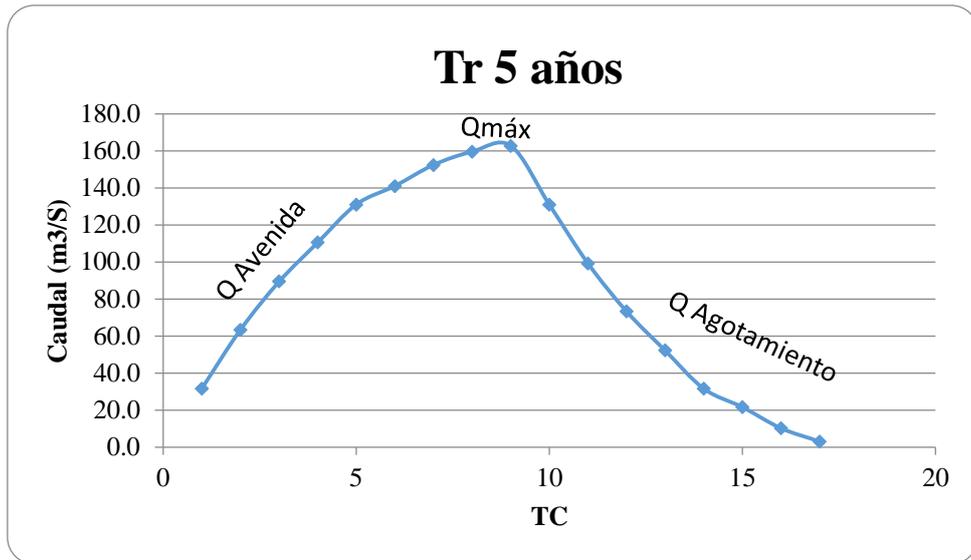
Figura 53 Caudal Máximo para tiempo de retorno de 5 años

En el grafico 53 se observa los hidrogramas con respecto a la tabla 47 donde muestra el valor del tiempo de concentración en sus abscisas y en sus ordenadas el valor de los caudales para tiempos de retorno de 5 años

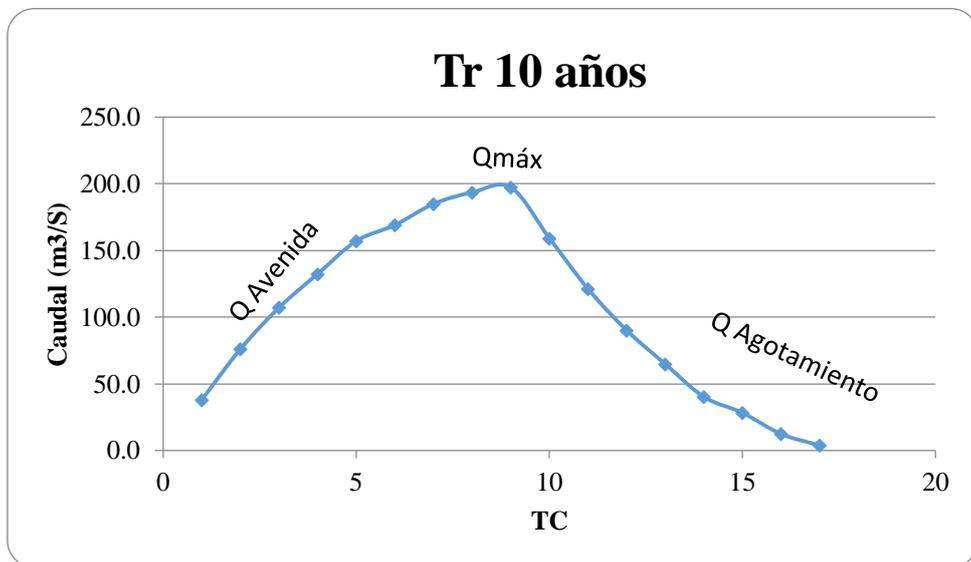
Figura 54 Caudal Máximo para tiempo de retorno de 10 años

En el grafico 54 se observa los hidrogramas con respecto a la tabla 47 donde muestra el valor del tiempo de concentración en sus abscisas y en sus ordenadas el valor de los caudales para tiempos de retorno de 10 años

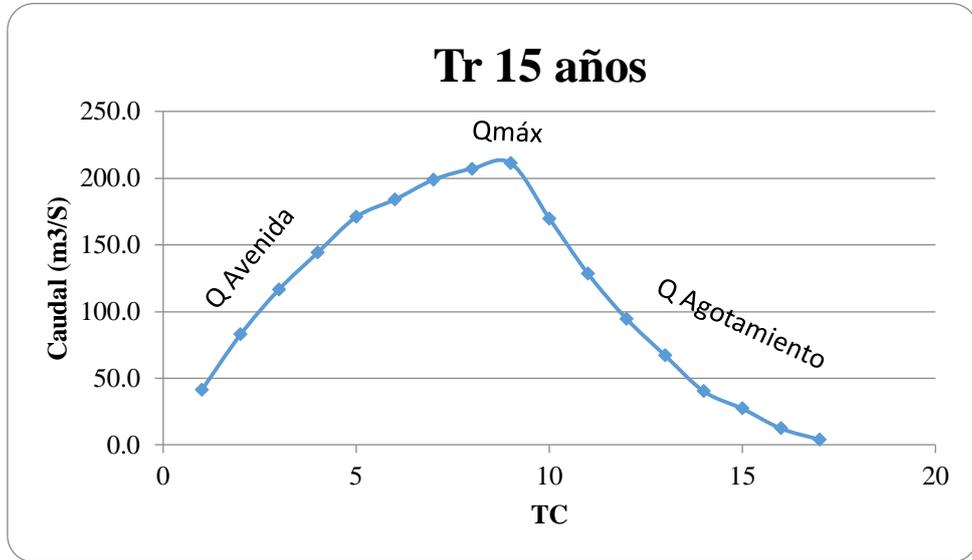
Figura 55 Caudal Máximo para tiempo de retorno de 15 años

En el grafico 55 se observa los hidrogramas con respecto a la tabla 47 donde muestra el valor del tiempo de concentración en sus abscisas y en sus ordenadas el valor de los caudales para tiempos de retorno de 15 años

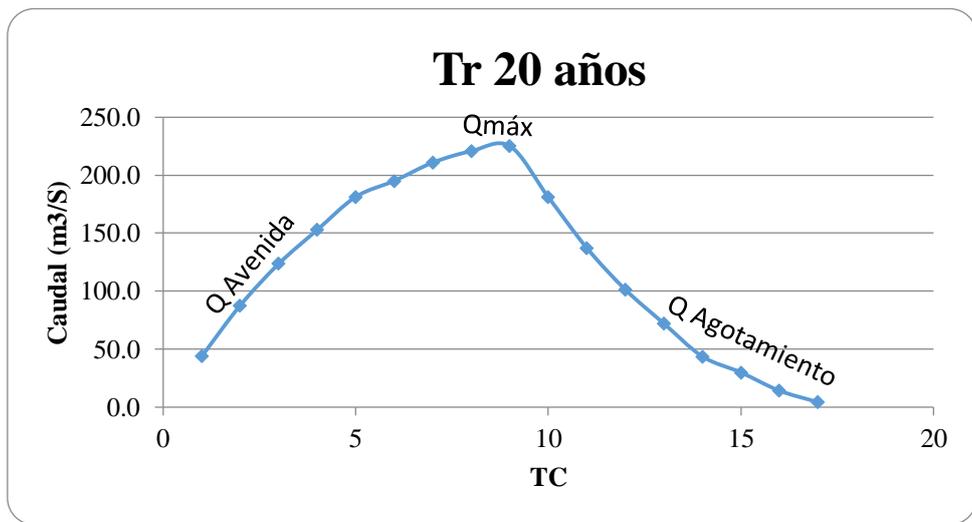
Figura 56 Caudal Máximo para tiempo de retorno de 20 años

En el grafico 56 se observa los hidrogramas con respecto a la tabla 47 donde muestra el valor del tiempo de concentración en sus abscisas y en sus ordenadas el valor de los caudales para tiempos de retorno de 20 años

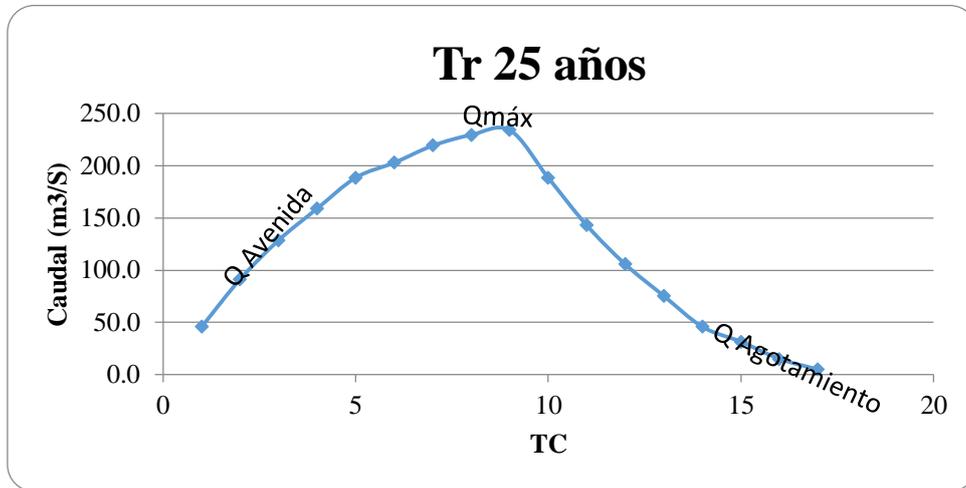
Figura 57 Caudal Máximo para tiempo de retorno de 25 años

En el grafico 57 se observa los hidrogramas con respecto a la tabla 47 donde muestra el valor del tiempo de concentración en sus abscisas y en sus ordenadas el valor de los caudales para tiempos de retorno de 25 años

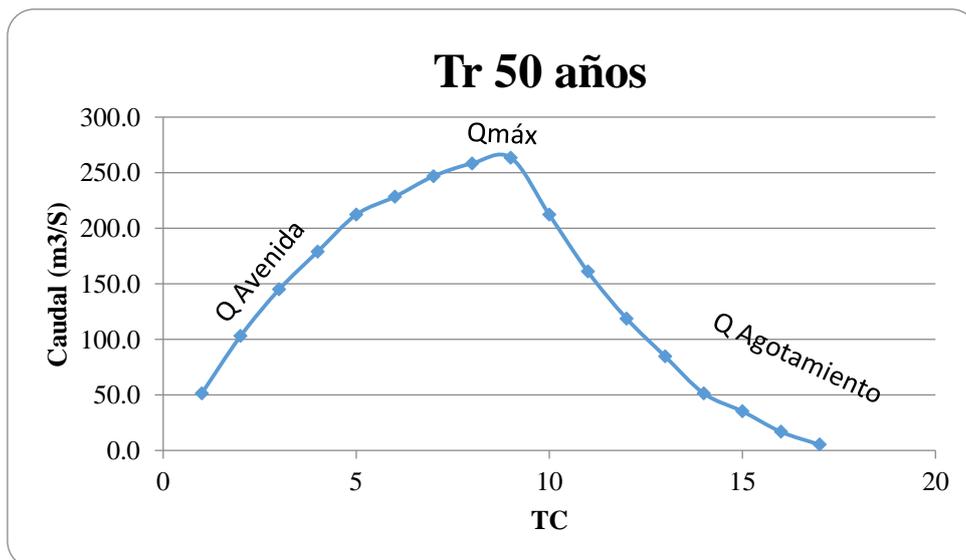
Figura 58 Caudal Máximo para tiempo de retorno de 50 años

En el grafico 58 se observa los hidrogramas con respecto a la tabla 47 donde muestra el valor del tiempo de concentración en sus abscisas y en sus ordenadas el valor de los caudales para tiempos de retorno de 50 años

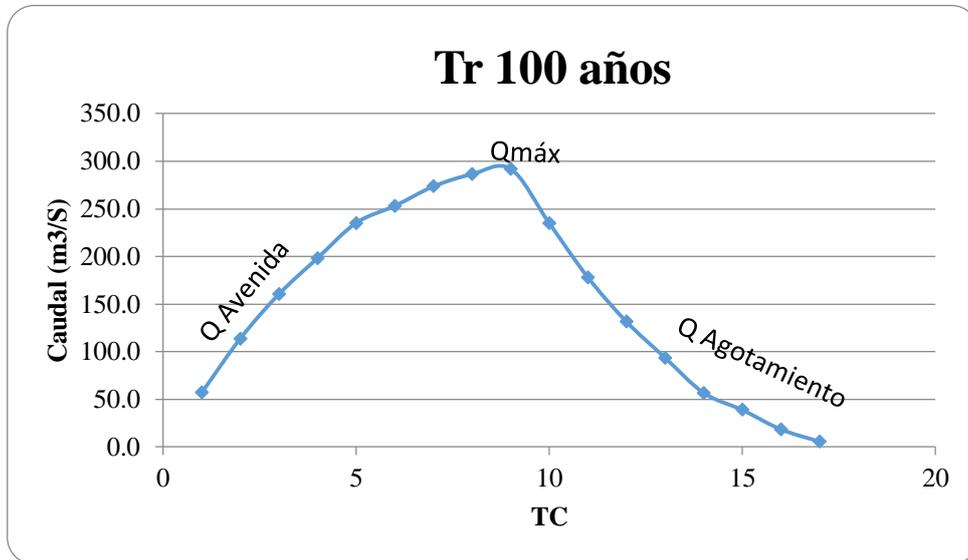
Figura 59 Caudal Máximo para tiempo de retorno de 100 años

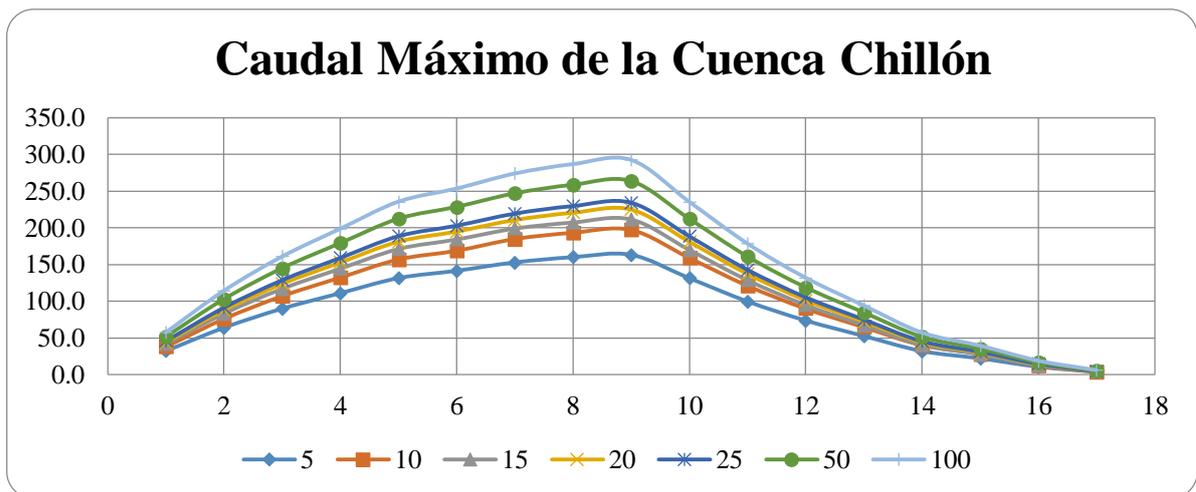
Figura 60 Caudal Máximo de la Cuenca del Río Chillón

Además, en el gráfico 60 donde se observa el hidrogramas con todos los caudales en diferentes de retornos.

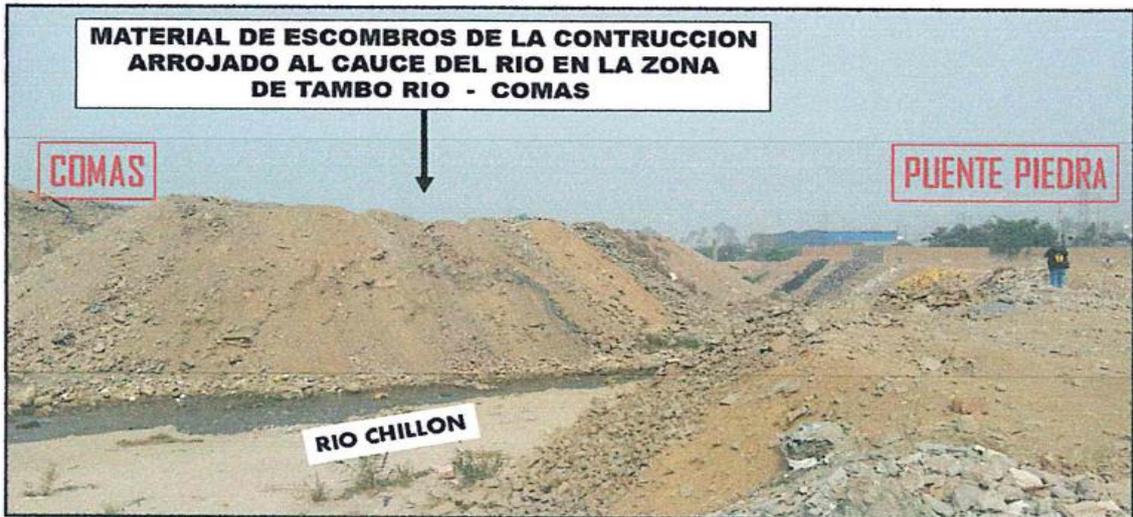
Figura 62 Material de Escombros de construcción arrojado en Tambo Río
 Fuente: Autoridad Nacional del Agua. (7 de Junio 2018)

En el caso del sector Tambo Río la población tiene sus servicios higiénicos cerca del río, siendo el río su depósito de las aguas residuales complicando así el área hidráulica permisible en ese sector, en un recorrido 300 m² el ancho del cauce varía desde 4 metros a 8 metros y la altura de sus muros son 5 a 6 metros dando un área promedio de 25 m² consecuentemente en dicho tramos se generaría el desborde de la corriente, con una diferencia de área de 9.8 m² en dicho tramo existe un material de escombros (Figura 62 y 63) de la población y de la empresa ByV Iesemin S.A.C. ,tal que recorre un tramo de 100 metros aproximadamente dentro del cauce del Río provocando así un peligro inminente en ese sector.

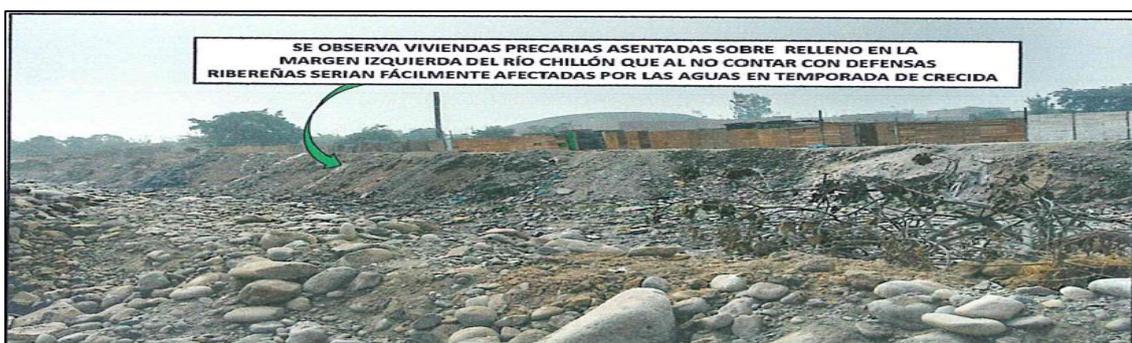
Figura 68 Viviendas precarias en el margen izquierda del Río Chillón

Está relacionado a las viviendas en la zona de estudio, de los 12 sectores ubicados en la faja marginal del Río Chillón tramo urbano del distrito de Comas, 3 de ellos se encuentran muy cerca al cauce del Río e incluso dentro del cauce del Río Chillón así que la zona es considerado con una vulnerabilidad muy alta según el INDECI, 2006. Ahora gran cantidad viviendas son de material de madera como muestra el último reporte de inundaciones ocurridas en esta zona que dejo 79 viviendas colapsadas.

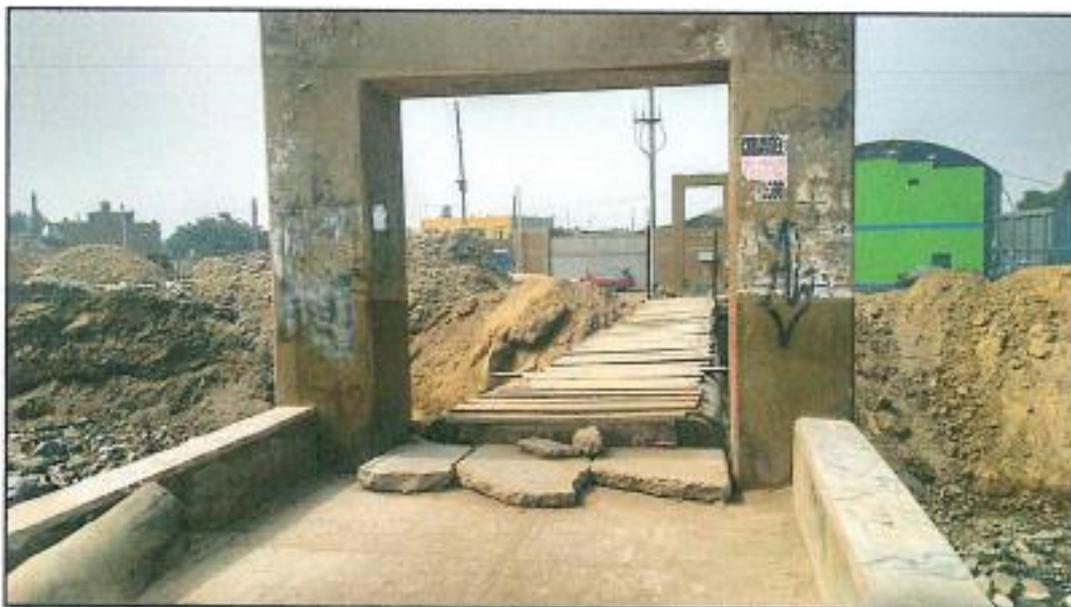
Figura 71 Puente Tambo Río afectado por el Incremento del Caudal del Río en el año 2017

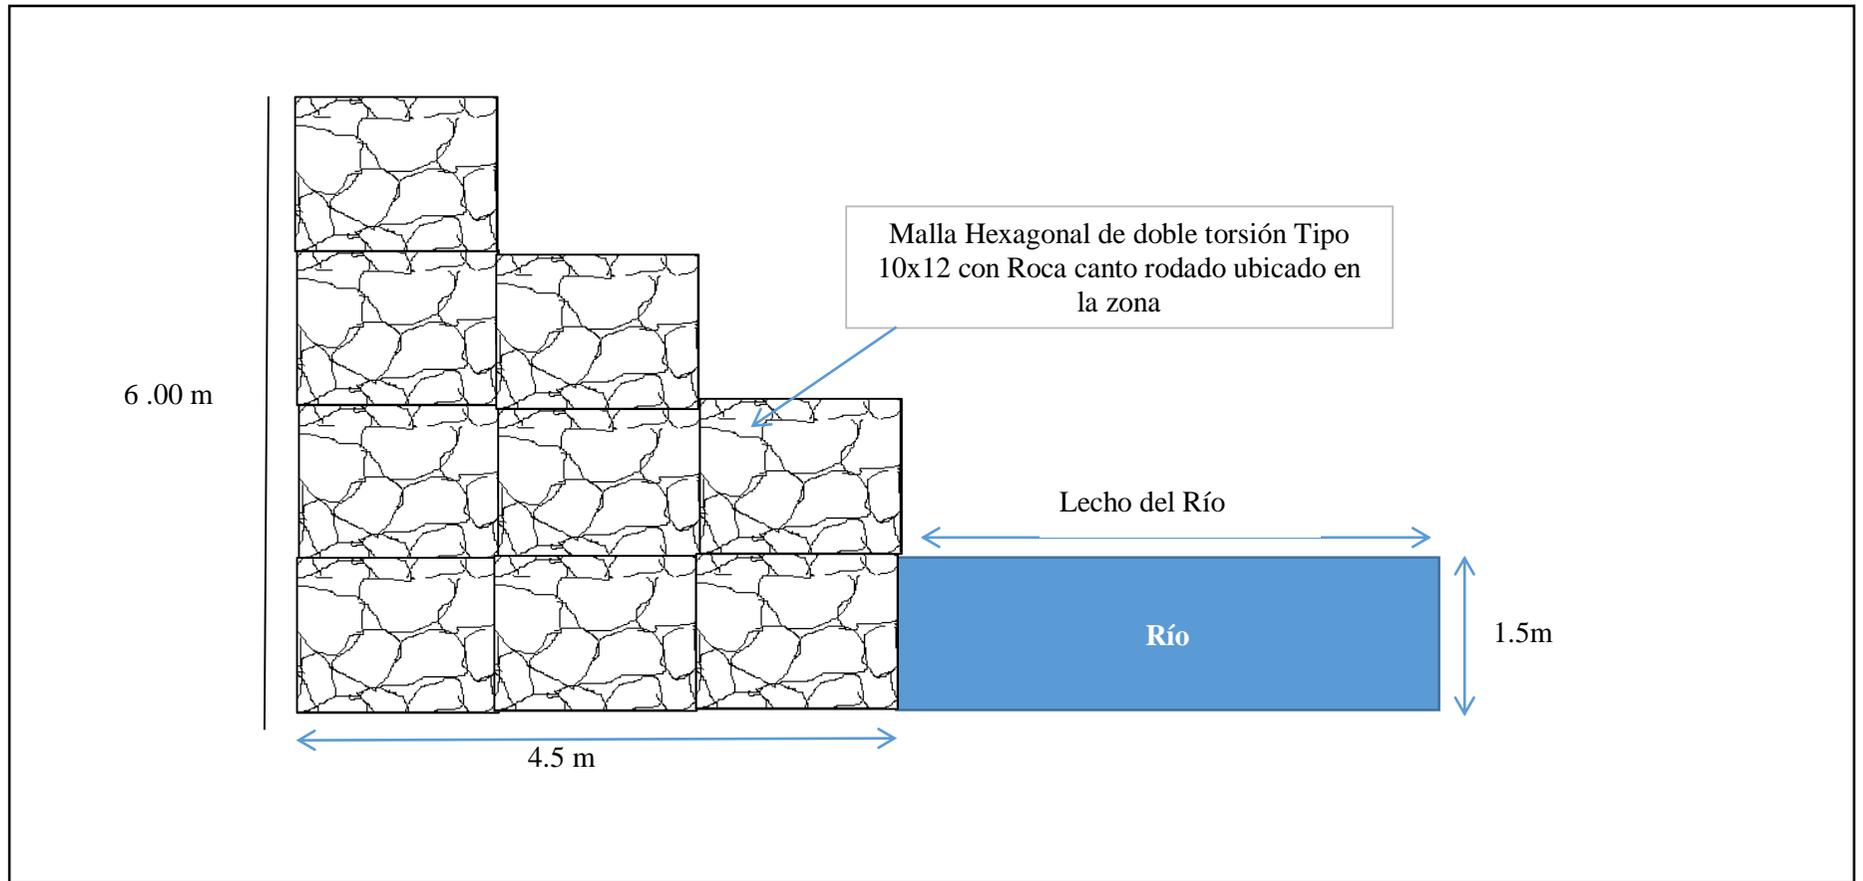
Figura 72 Diseño final de protección con gaviones

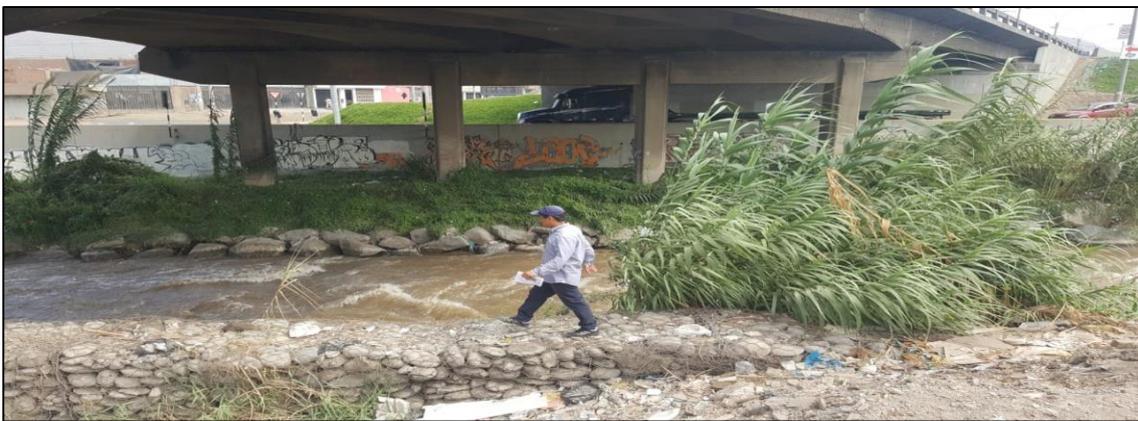
En el sector de Cruce de Puente Panamericana Norte con el Río Chillón se aprecia gaviones en mal estado y una gran maleza de arbustos cerca del río.

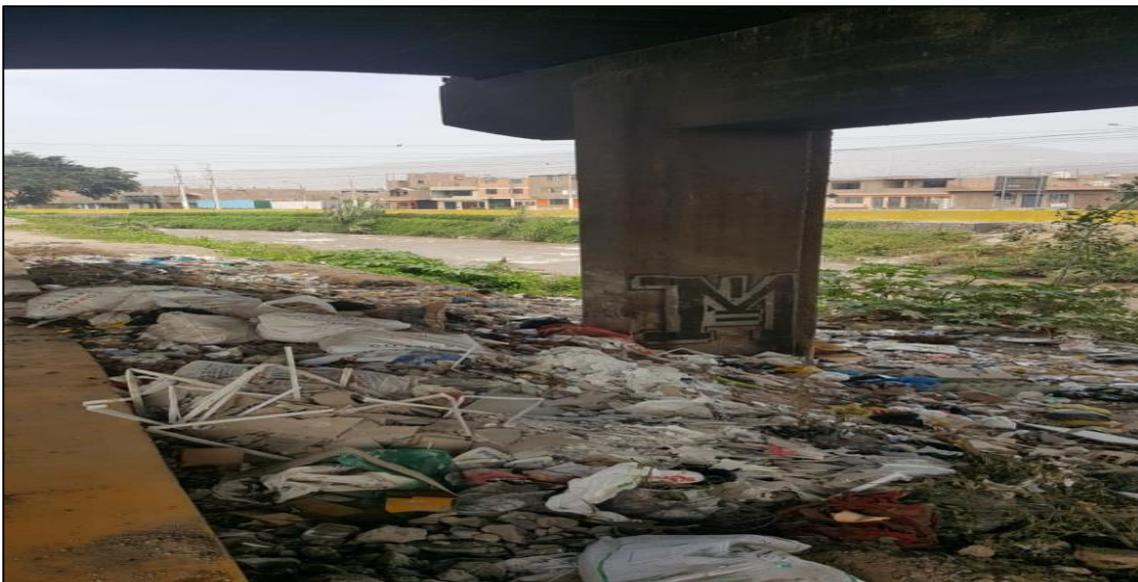
En el sector de Cruce de Puente Panamericana Norte con el Río Chillón se aprecia gran acumulación de basura.
