“GESTIÓN DE INUNDACIONES POR CAUDALES MÁXIMOS EN LA PARTE

BAJA DEL RÍO CHILLÓN

CASO: TRAMO URBANO DEL DISTRITO DE COMAS”

TESIS PARA OPTAR EL TITULO PROFESIONAL DE INGENIERO AMBIENTAL

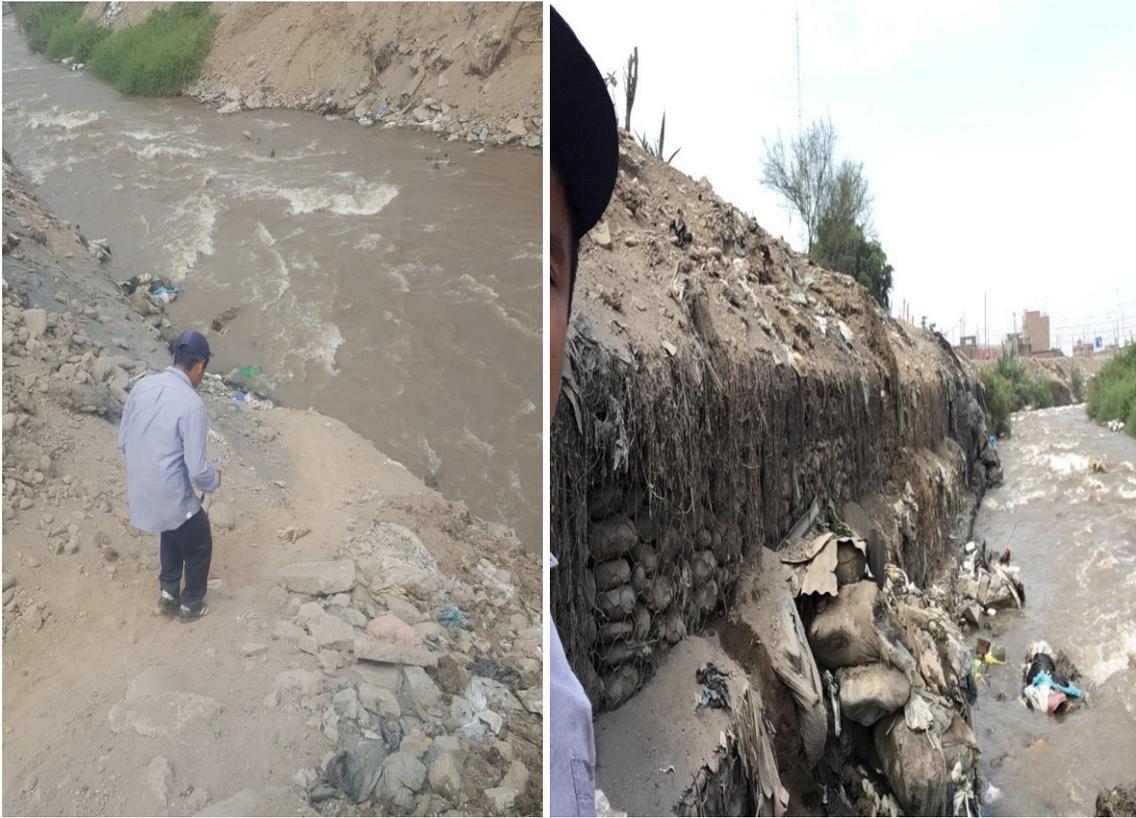
Se verifico a 150 metros con respecto al puente Panamericana Norte en sector Fundo la Victoria gaviones en mal estado y también acumulación de residuos sólidos en el Río.

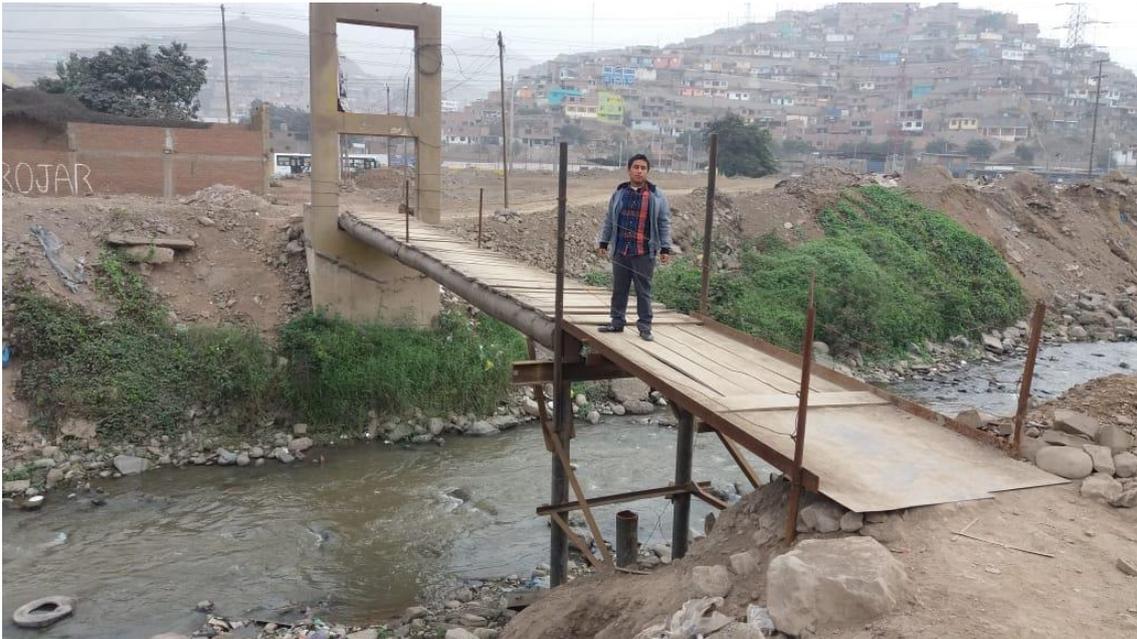
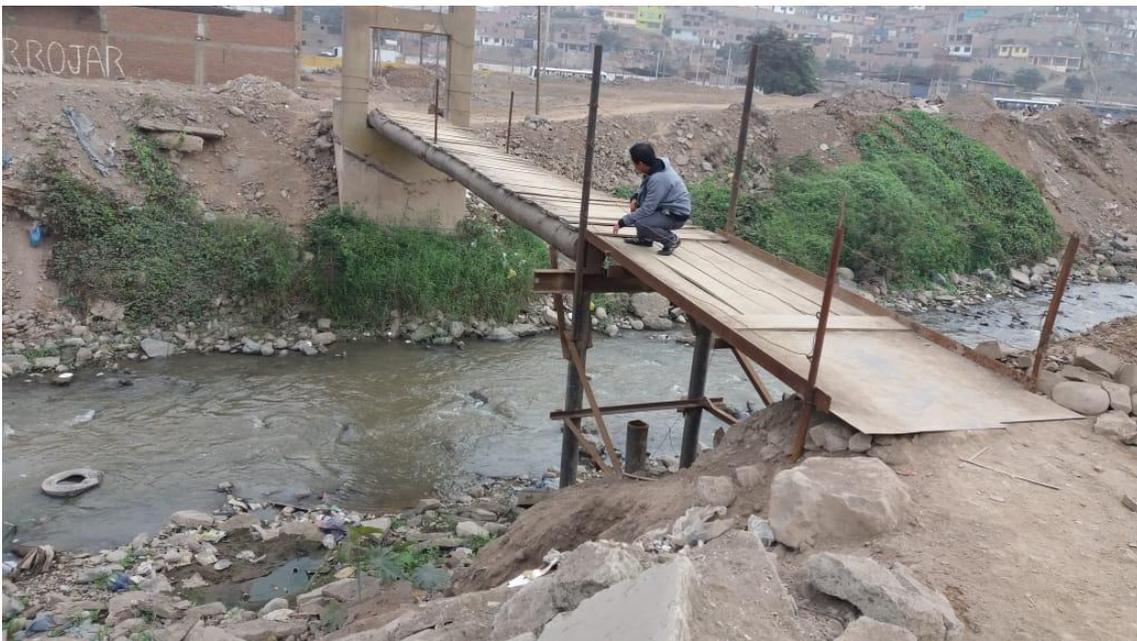
Reconocimiento del Puente tambo Río que fue destruido tras el evento ocurrido en marzo del 2017.se observa que el puente ha sido construido con una base artesanal de madera.

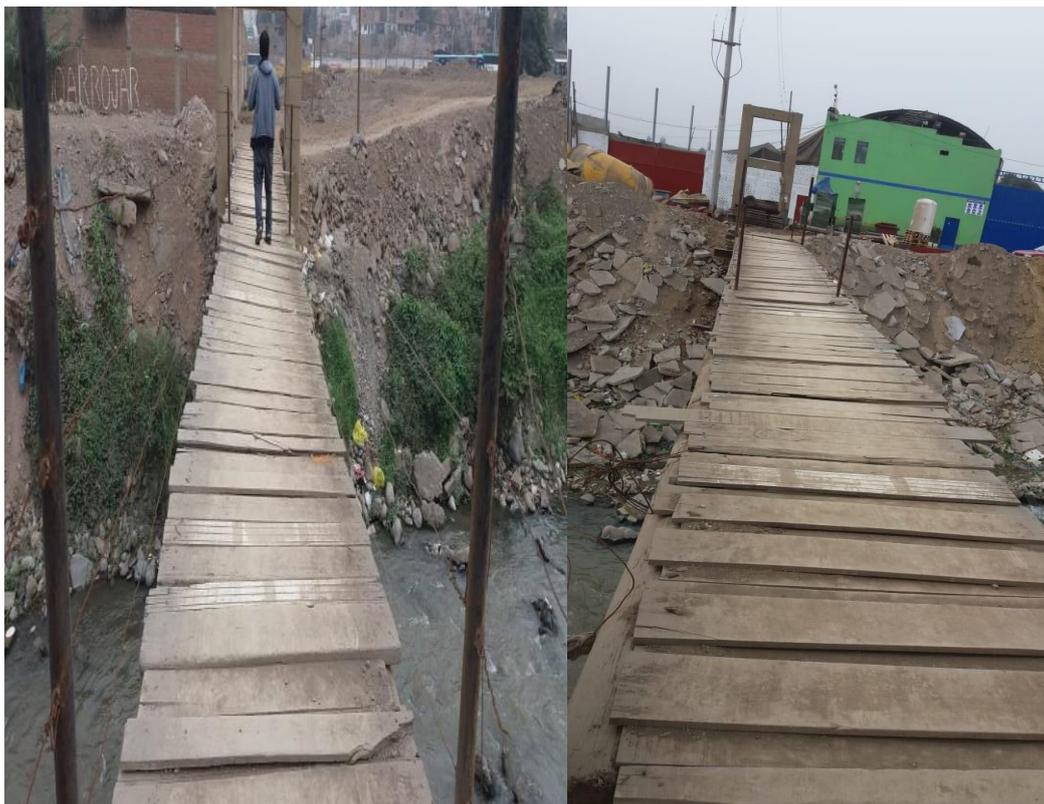
Se puede observar que sus barandas del puente son alambre que cubre la mitad del puente, es decir que las personas que circulan este puente pueden caer en un descuido.

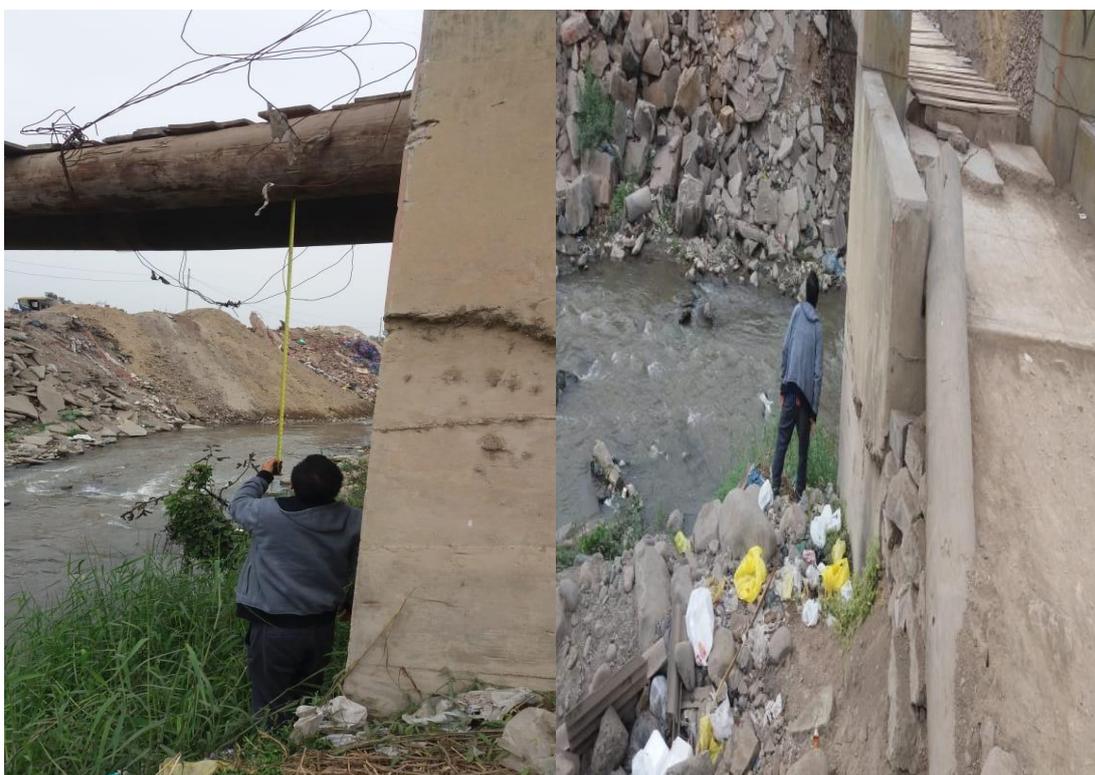
Reconocimiento las bases del puente, además, se midió la altura del puente

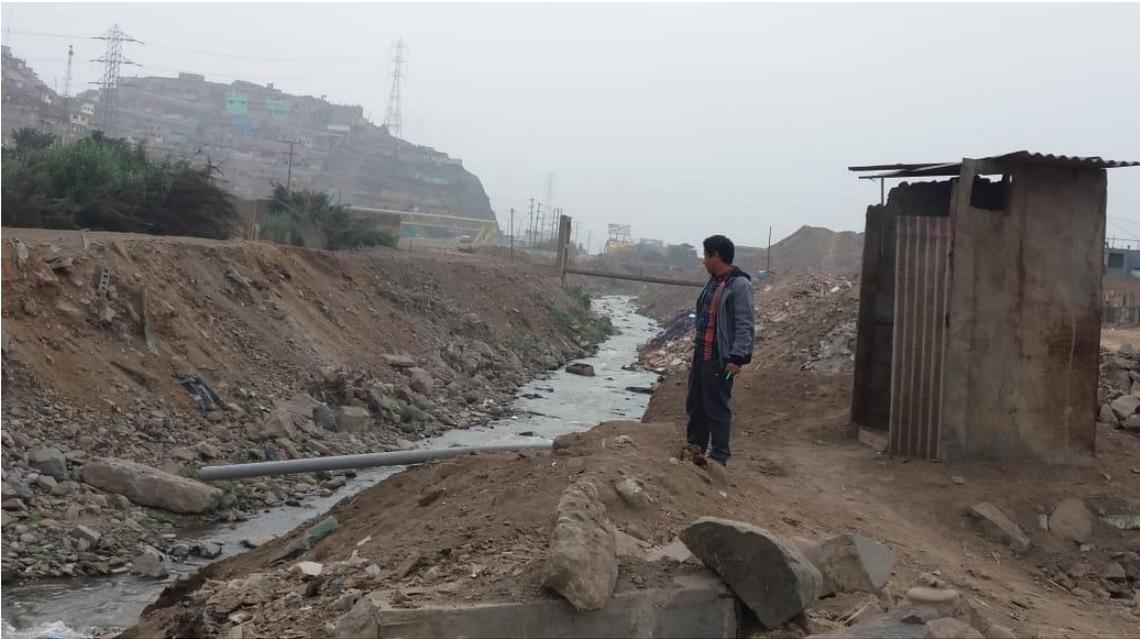
La población tiene sus servicios higiénicos cerca del río, siendo su el río su depósito de las aguas residuales.

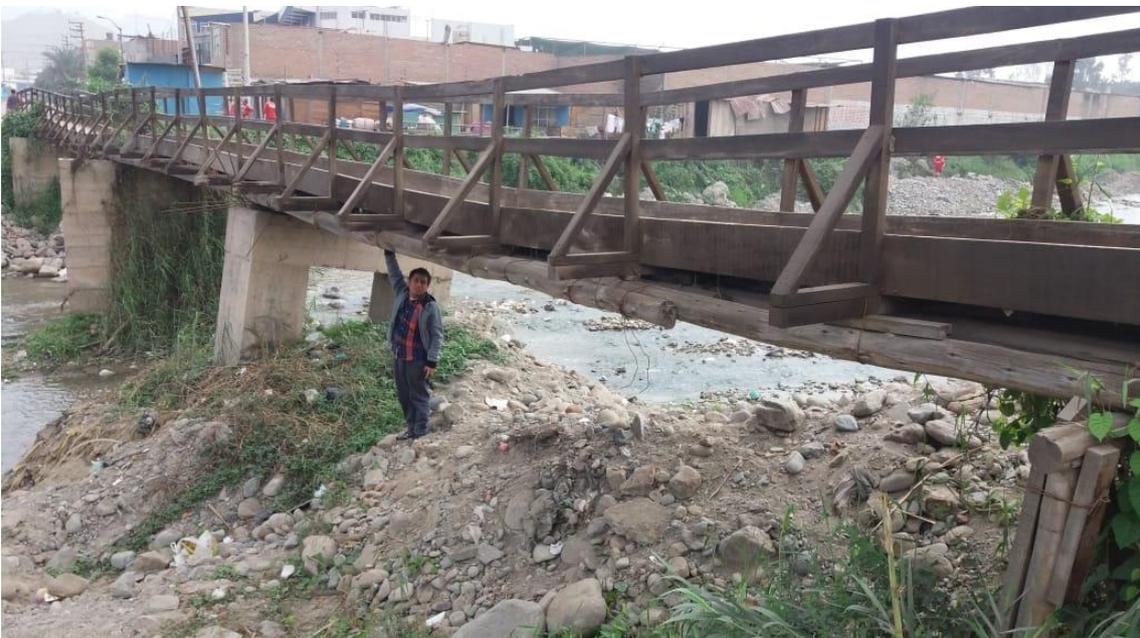
Se puede observar que existe muchos escombros debajo del puente, que incluso se puede caminar por debajo de la Vía.

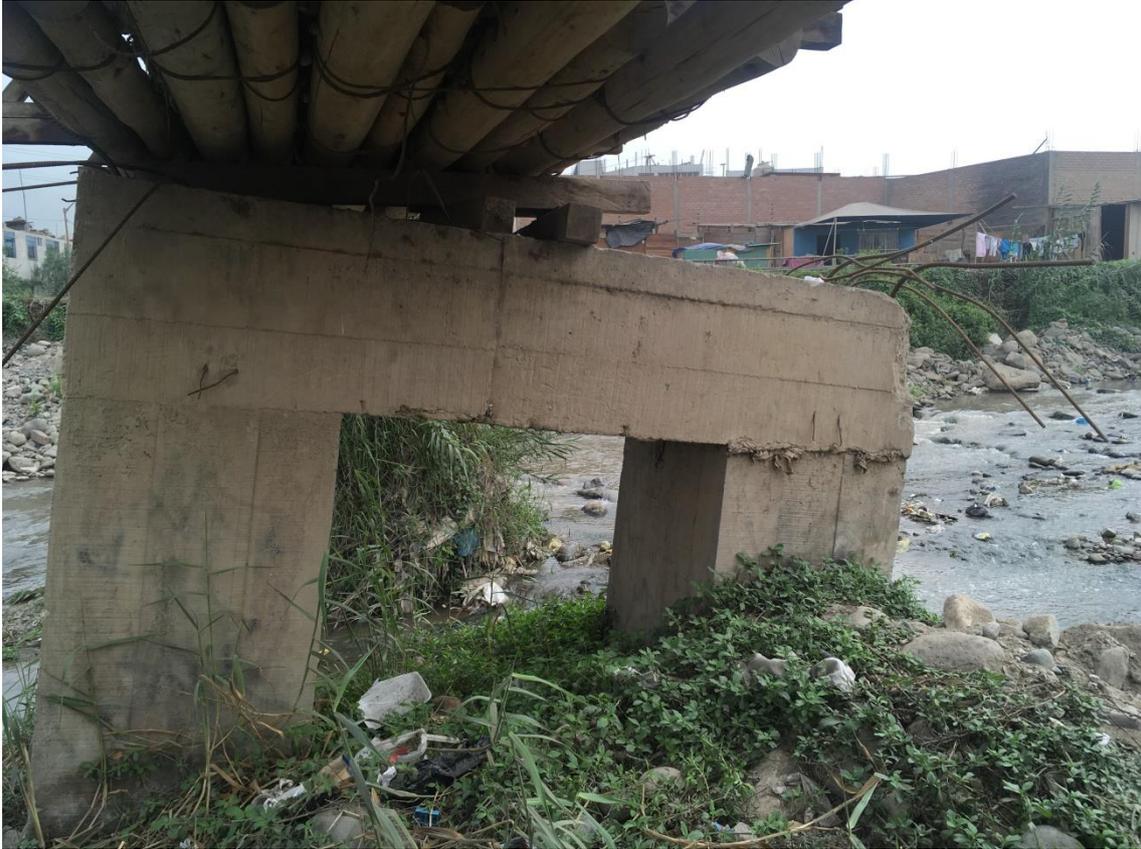
Foto tomada el 24/06/2019, Reconocimiento del Puente del malecón chillón sus bases siguen en mal estado desde del ultimo evento

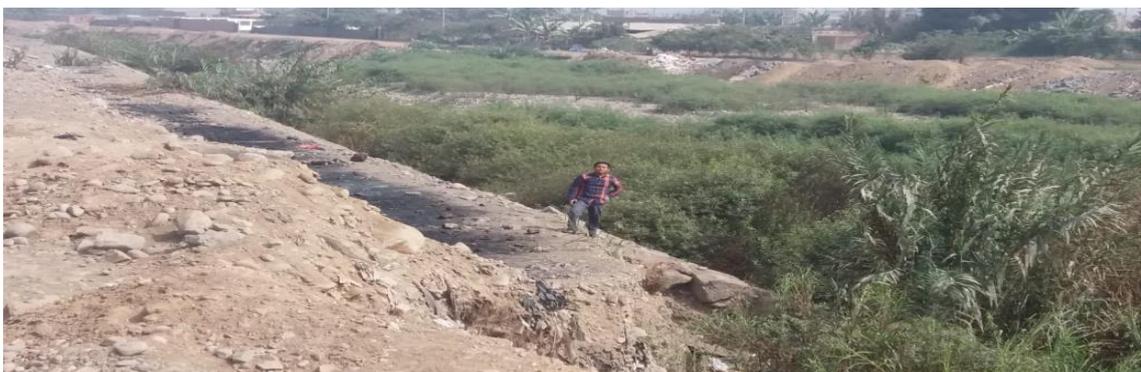
Foto tomada en el límite del Distrito de Comas y Carabaylo, se puede observar que el cauce está cubierto de vegetación. Según la población más cerca al cauce nos comentaron que no existió inundación.
