Universidad Nacional  
**Federico Villarreal**

FACULTAD DE INGENIERÍA CIVIL

PROPUESTA METODOLÓGICA PARA LA EVALUACIÓN  
INTEGRAL DE PAVIMENTOS FLEXIBLES EN LA CARRETERA  
CONOCOCHA-YANACANCHA

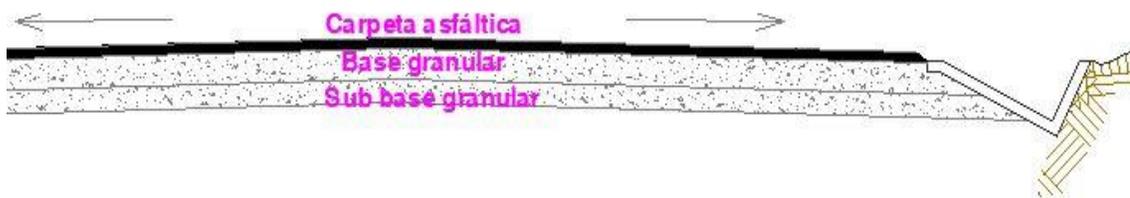
### Figura 2

*Sección transversal del pavimento*

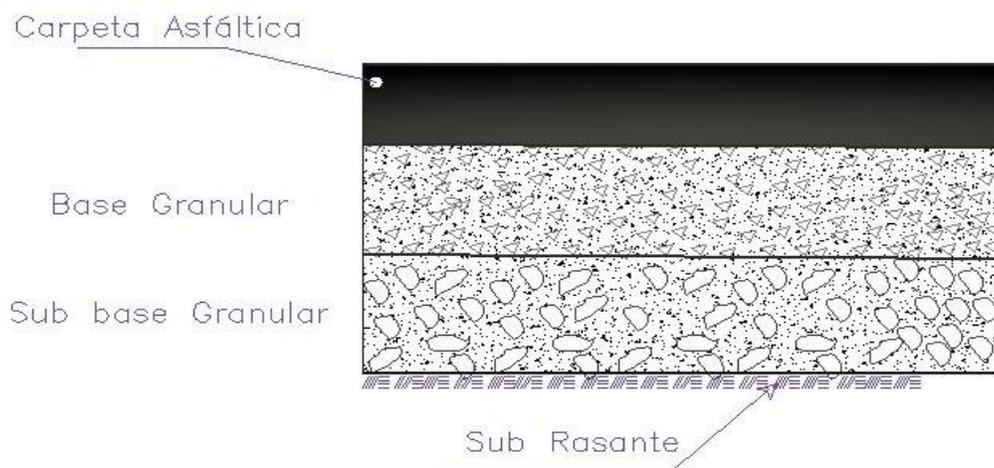
### Figura 3

#### *Estructura de pavimento flexible*

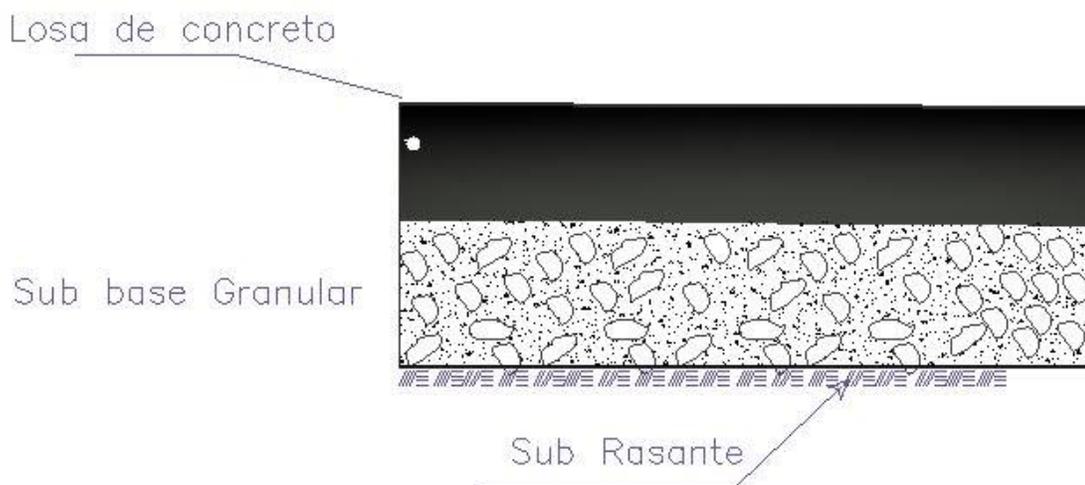
#### **Figura 4**

**B. Pavimento Rígido.** Son denominados así por tener losas de concreto. Esta losa absorbe mayormente los esfuerzos producidos por las cargas de tránsito, transmitiendo a las demás capas, menores cargas. Al tener mayores costos en el proceso de análisis, no suele ser considerado como una alternativa de construcción, pero en la etapa de post

##### *Estructura del pavimento rígido*

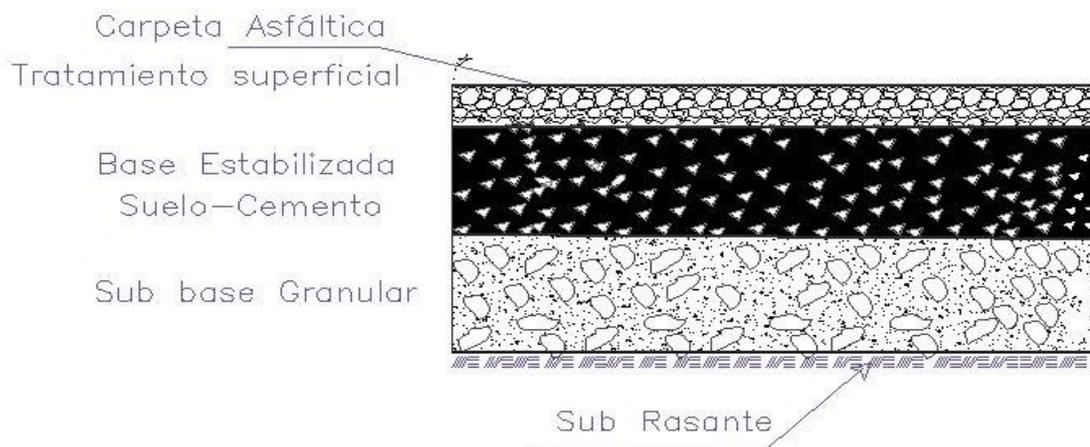
**Figura 5**

**C. Pavimento semi rígido.** Son aquellos pavimentos mixtos, denominados así por tener una base o sub base modificado con una composición de cemento portland y una capa final de tratamiento superficial o carpeta asfáltica. En la figura 5 se puede apreciar la estructura de los pavimentos semirrígidos, resaltando la alteración de la base, conformándose una nueva base estabilizada, con procesos de asfalto espumado u otra composición.

*Estructura del pavimento semi rígido.*

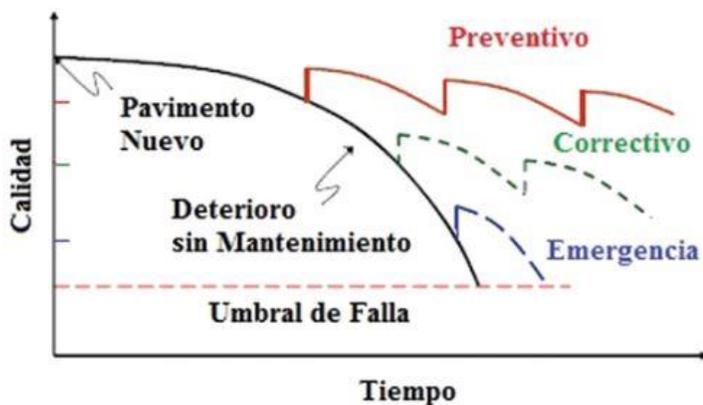
**Figura 6***Ciclo de vida de un pavimento*

En la figura 6, se puede observar la vida útil de un pavimento. De no realizarse una intervención preventiva la línea de vida caerá en un umbral de falla, disminuyendo la vida útil o duración. La importancia de los mantenimientos en su etapa óptima, hace que el costo de estos sea menor y se prolongue el tiempo de vida útil. Siguiendo este análisis los pavimentos pueden durar 5 años o incluso más, depende del tipo de intervención que se realiza, prolongados y manteniendo los niveles óptimos de transitabilidad y confort de los pavimentos.

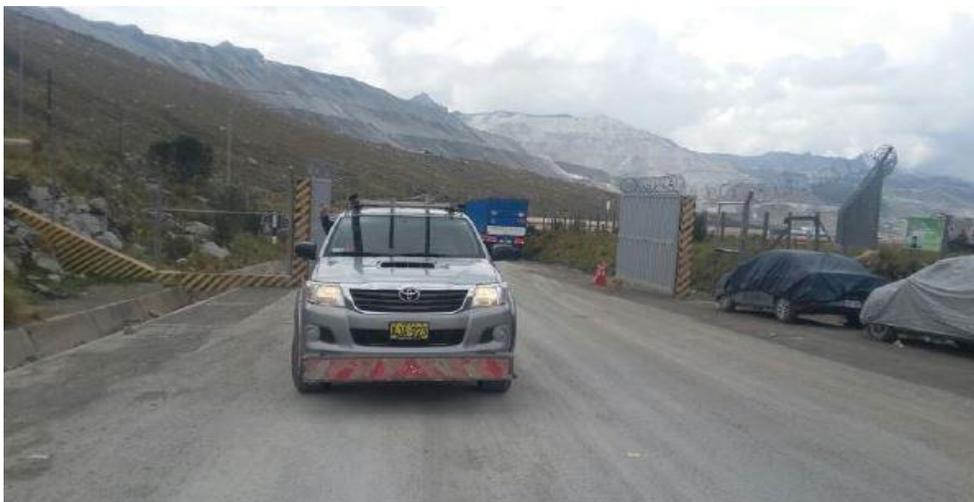
**Figura 7***Perfilómetro Laser*

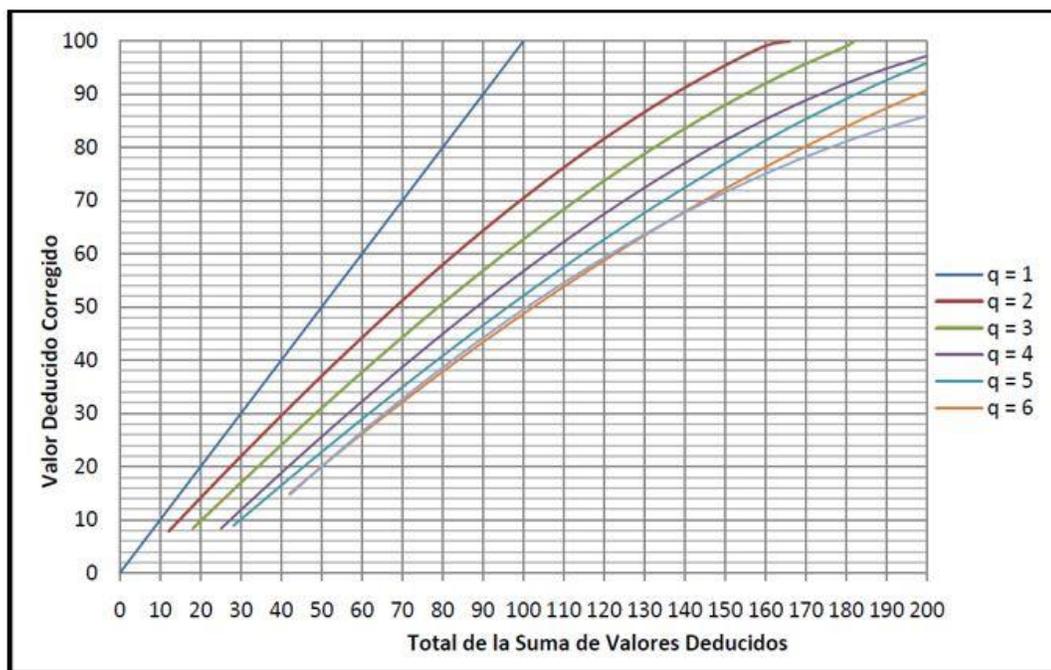
### Figura 10

Tabla de corrección de CDV

Nota. Los valores se intersecan, dando como resultado los valores deducidos corregidos.

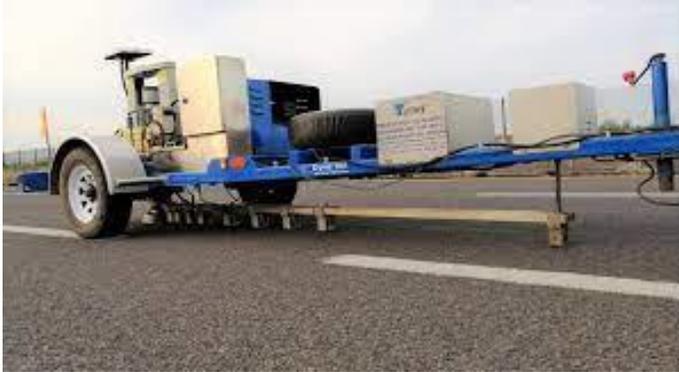
## Figura 12

### *Deflectómetro de impacto FWD*

*Nota.* Básicamente, lo que haremos es encontrar el módulo resiliente y el número estructural efectivo aplicando el método YONOPAVE.

Según Del Águila (2022) la metodología se basa en interpretar la forma del cuenco de deflexiones tomando la capacidad portante del pavimento.

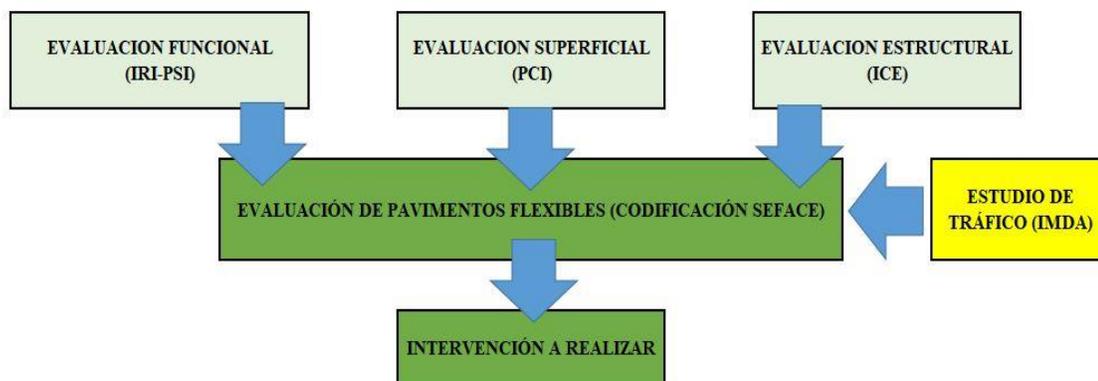
**Figura 15**

*Esquematzación de la metodología SEFACE*

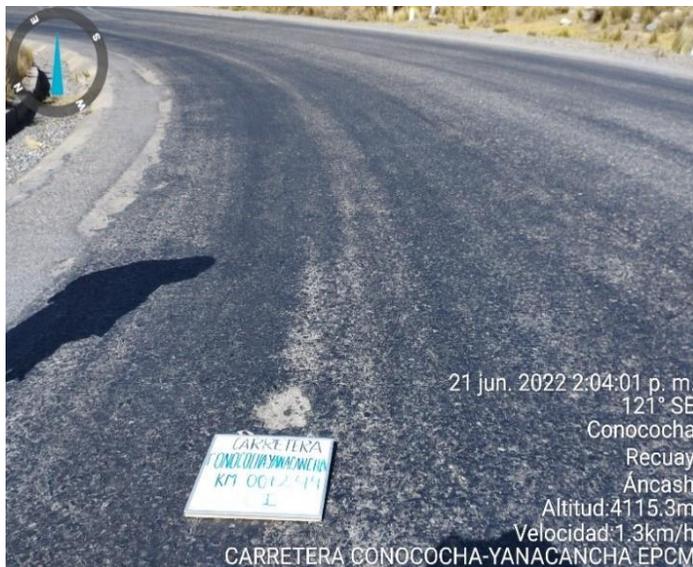
**Figura 17**

*Relevamiento en el carril izquierdo km 0+244*

El relevamiento se hizo cada 50 m de longitud de calzada. El formato utilizado es tal como se indica en la figura 18.

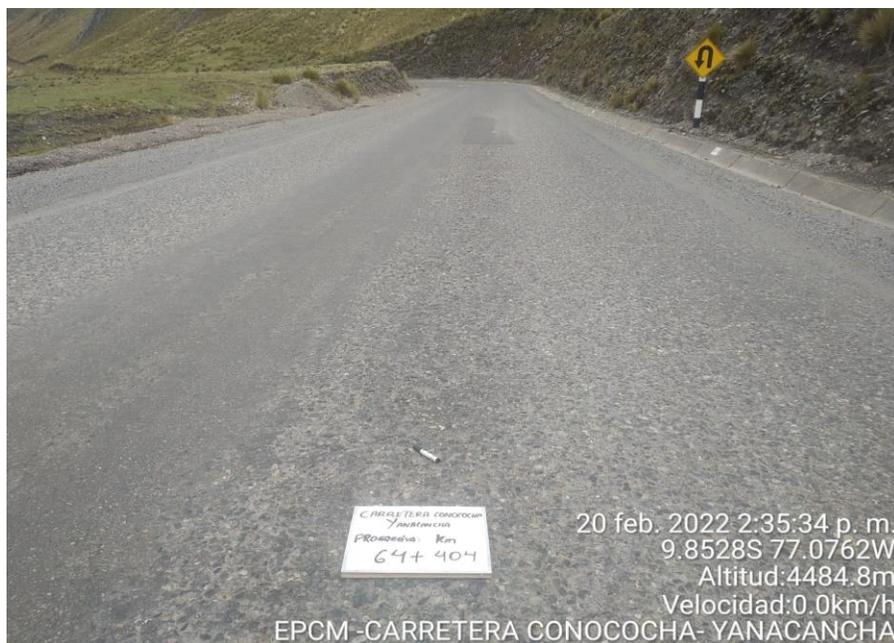
## Figura 21

A un nivel funcional, la carretera obtuvo niveles regulares de aceptación, pero con irregularidades. A un nivel superficial, según la figura 26, las fallas en todo el tramo en su mayoría son leves, lo que da como resultado en su procesamiento obtener una valoración de excelente. Por último, a nivel estructural el primer sector arroja valores críticos. Los sectores II y III detallan valores regulares en su condición estructural, y el último sector tiene una valoración aceptable. La figura 21 nos detalla a buena vista el nivel superficial en óptimas condiciones.

### *Estado de la carretera Conococha Yanacancha*

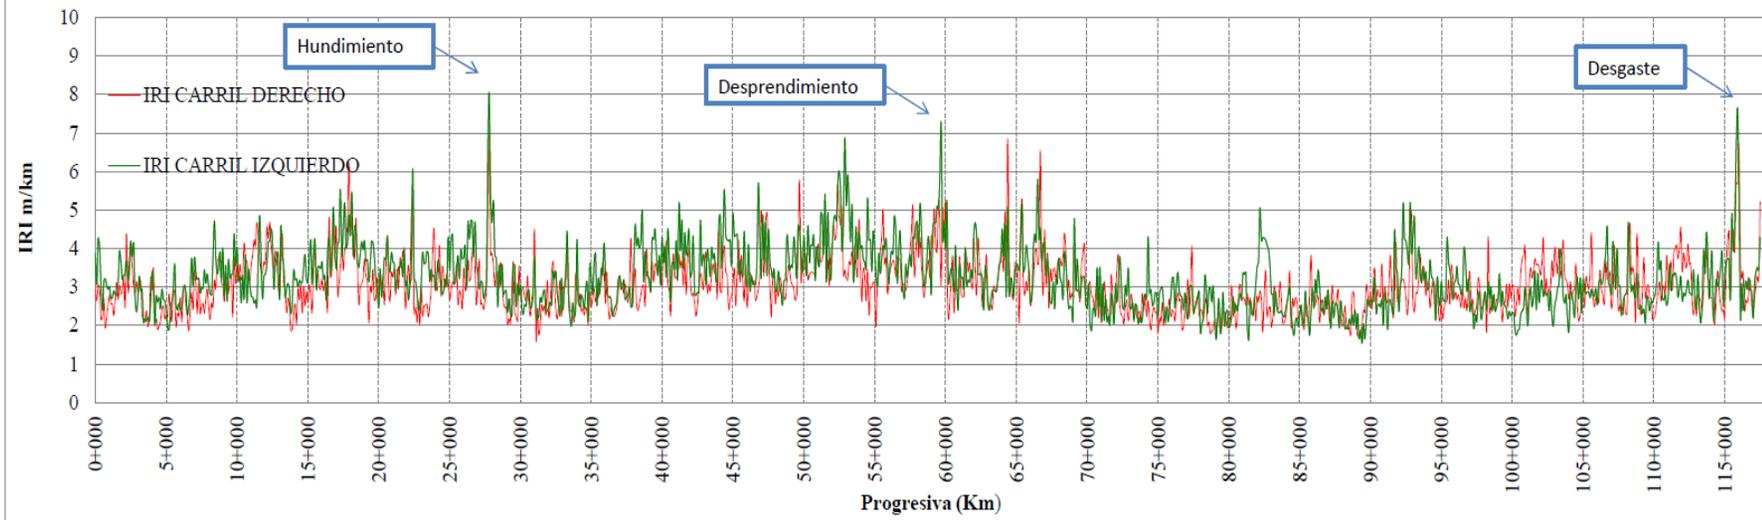
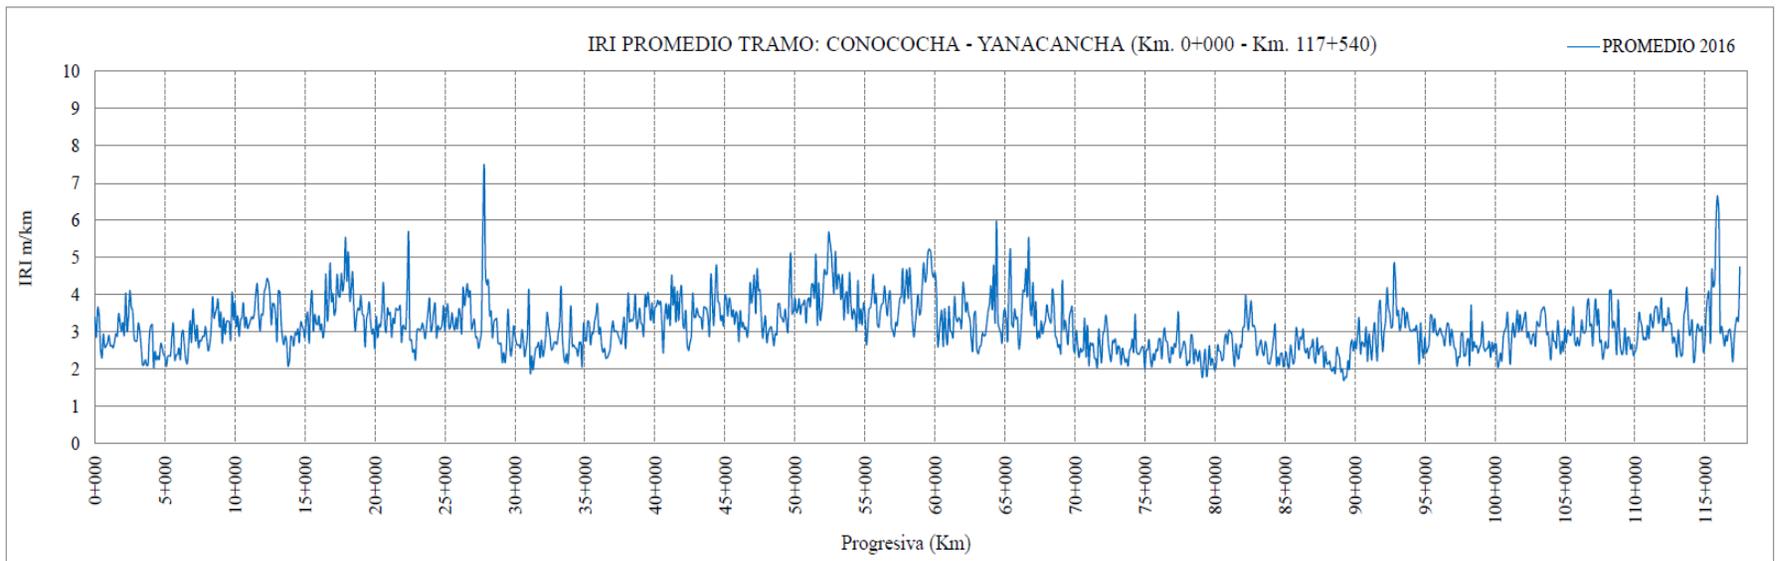
DISTRIBUCIÓN DEL IRI TRAMO: CONOCOCHA - YANACANCHA (Km. 0+000 - Km. 117+540)

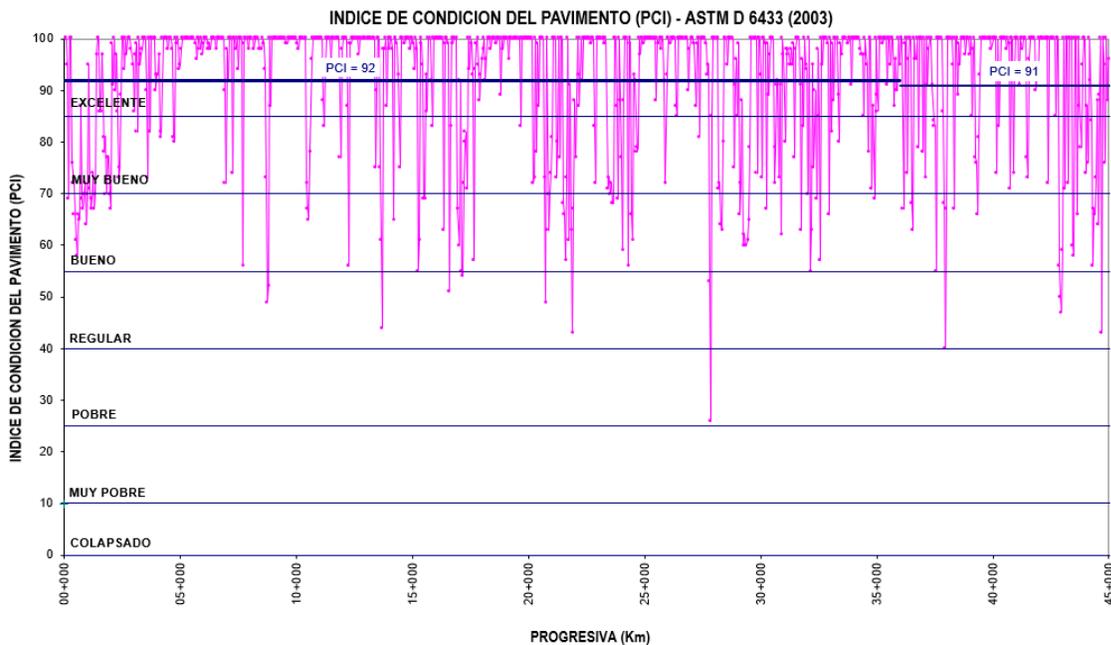
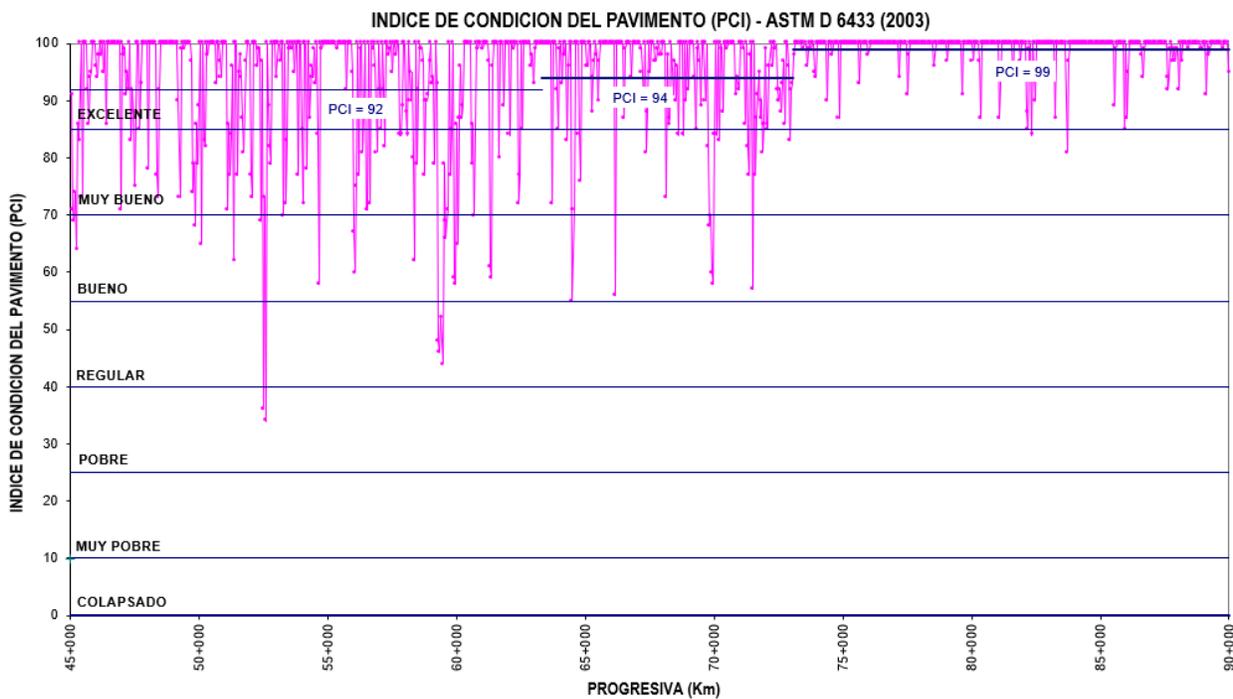
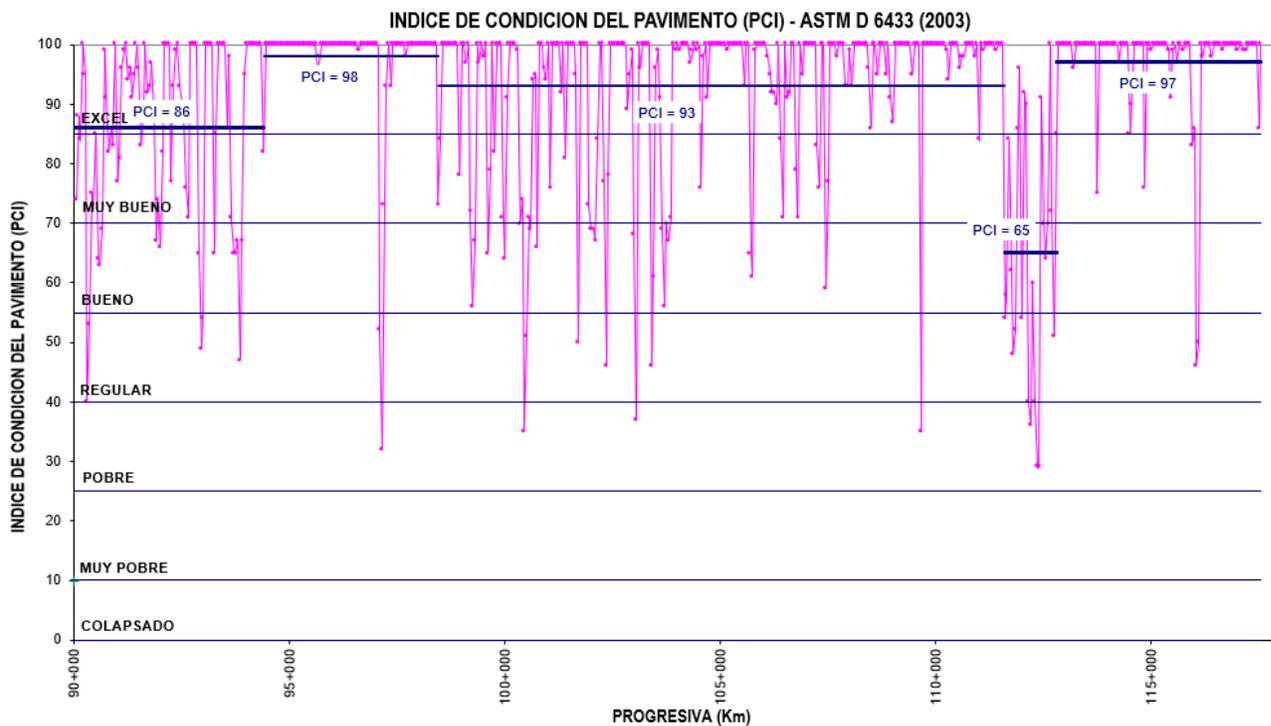
ANEXO B  
VALORES DEL PCI CARRIL DERECHO EN LA CARRETERA CONOCOCHA  
YANACANCHA

1ª EVALUACION EX POST  
 PROYECTO ESPECIAL DE INFRAESTRUCTURA DE TRANSPORTE NACIONAL - PROVIAS NACIONAL  
 UNIDAD GERENCIAL DE ESTUDIOS - UGE, TRAMO: Km 0+000 - Km 45+000

PROYECTO ESPECIAL DE INFRAESTRUCTURA DE TRANSPORTE NACIONAL - PROVIAS NACIONAL  
 UNIDAD GERENCIAL DE ESTUDIOS - UGE, TRAMO: Km 45+000 - Km 90+000

1ª EVALUACION EX POST  
PROYECTO ESPECIAL DE INFRAESTRUCTURA DE TRANSPORTE NACIONAL - PROVIAS NACIONAL  
UNIDAD GERENCIAL DE ESTUDIOS - UGE, TRAMO: Km 90+000 - Km 117+540

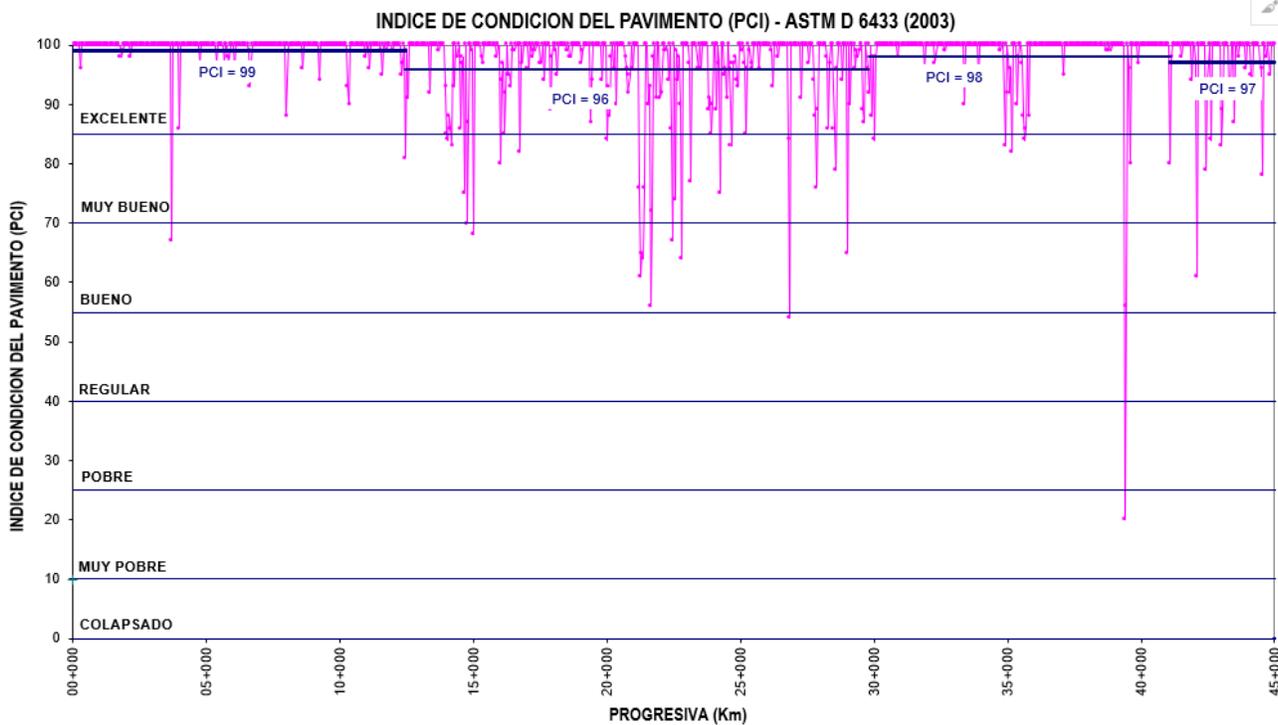
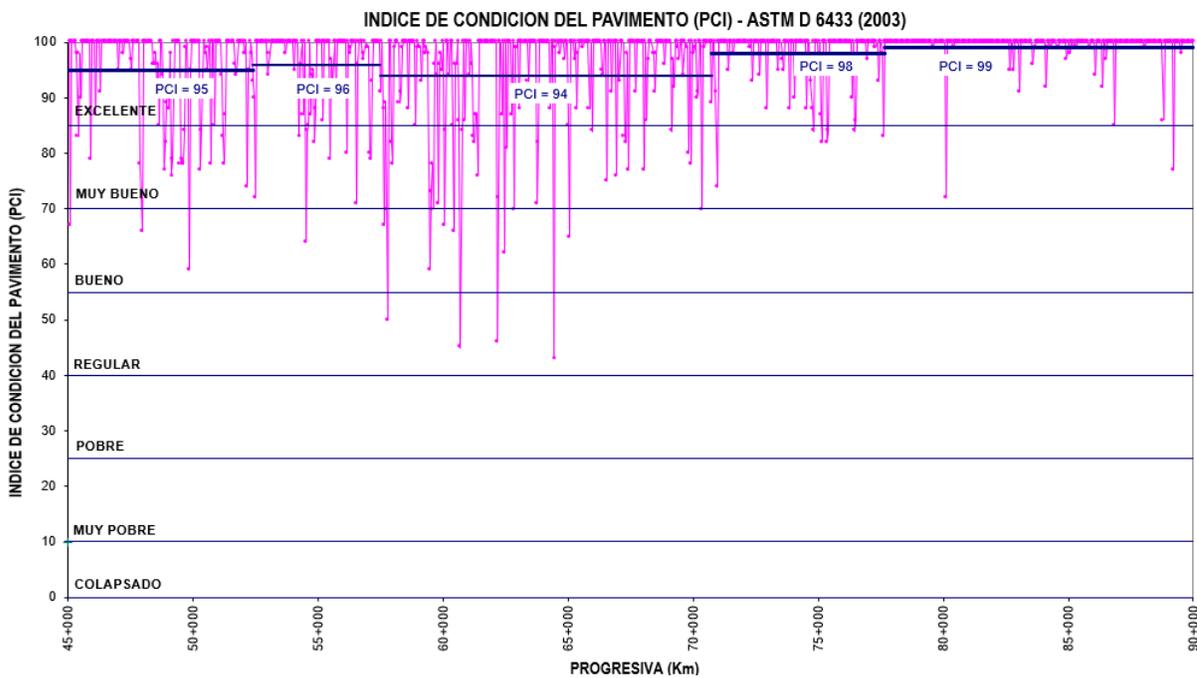
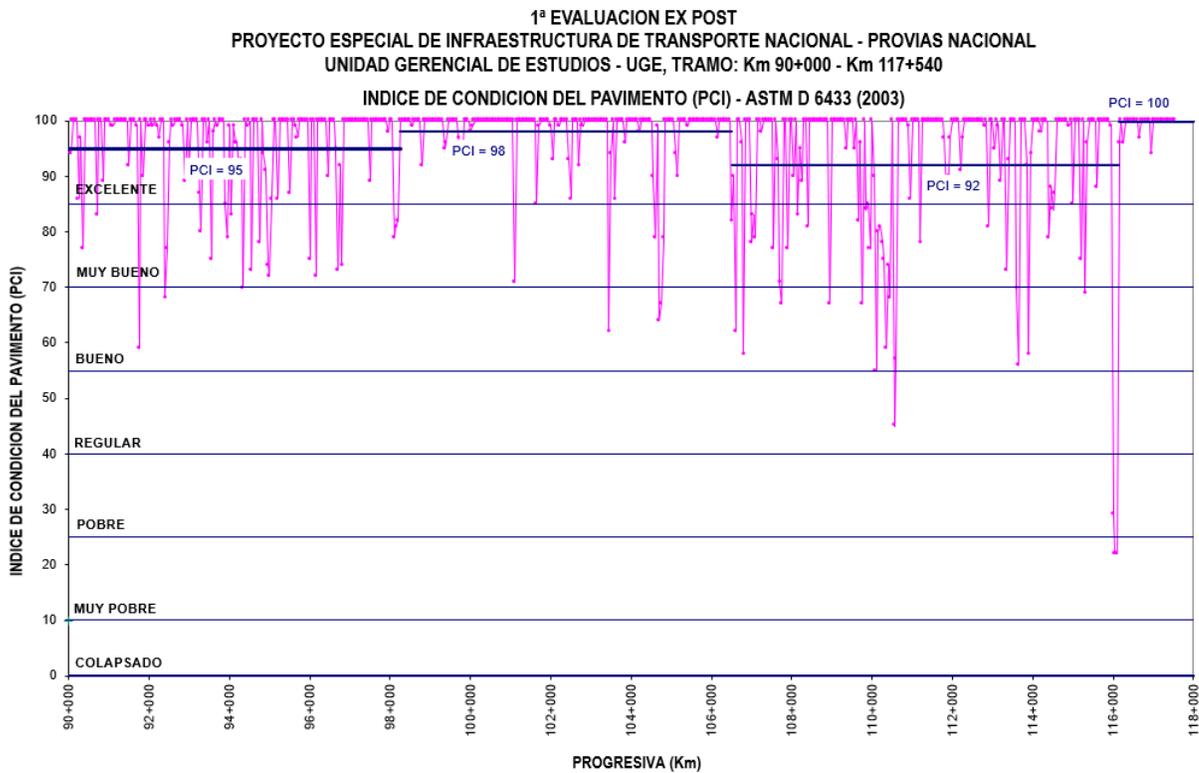
ANEXO C  
VALORES DEL PCI CARRIL IZQUIERDO EN LA CARRETERA CONOCOCHA  
YANACANCHA

1ª EVALUACION EX POST  
PROYECTO ESPECIAL DE INFRAESTRUCTURA DE TRANSPORTE NACIONAL - PROVIAS NACIONAL  
UNIDAD GERENCIAL DE ESTUDIOS - UGE, TRAMO: Km 0+000 - Km 45+000

1ª EVALUACION EX POST  
PROYECTO ESPECIAL DE INFRAESTRUCTURA DE TRANSPORTE NACIONAL - PROVIAS NACIONAL  
UNIDAD GERENCIAL DE ESTUDIOS - UGE, TRAMO: Km 45+000 - Km 90+000

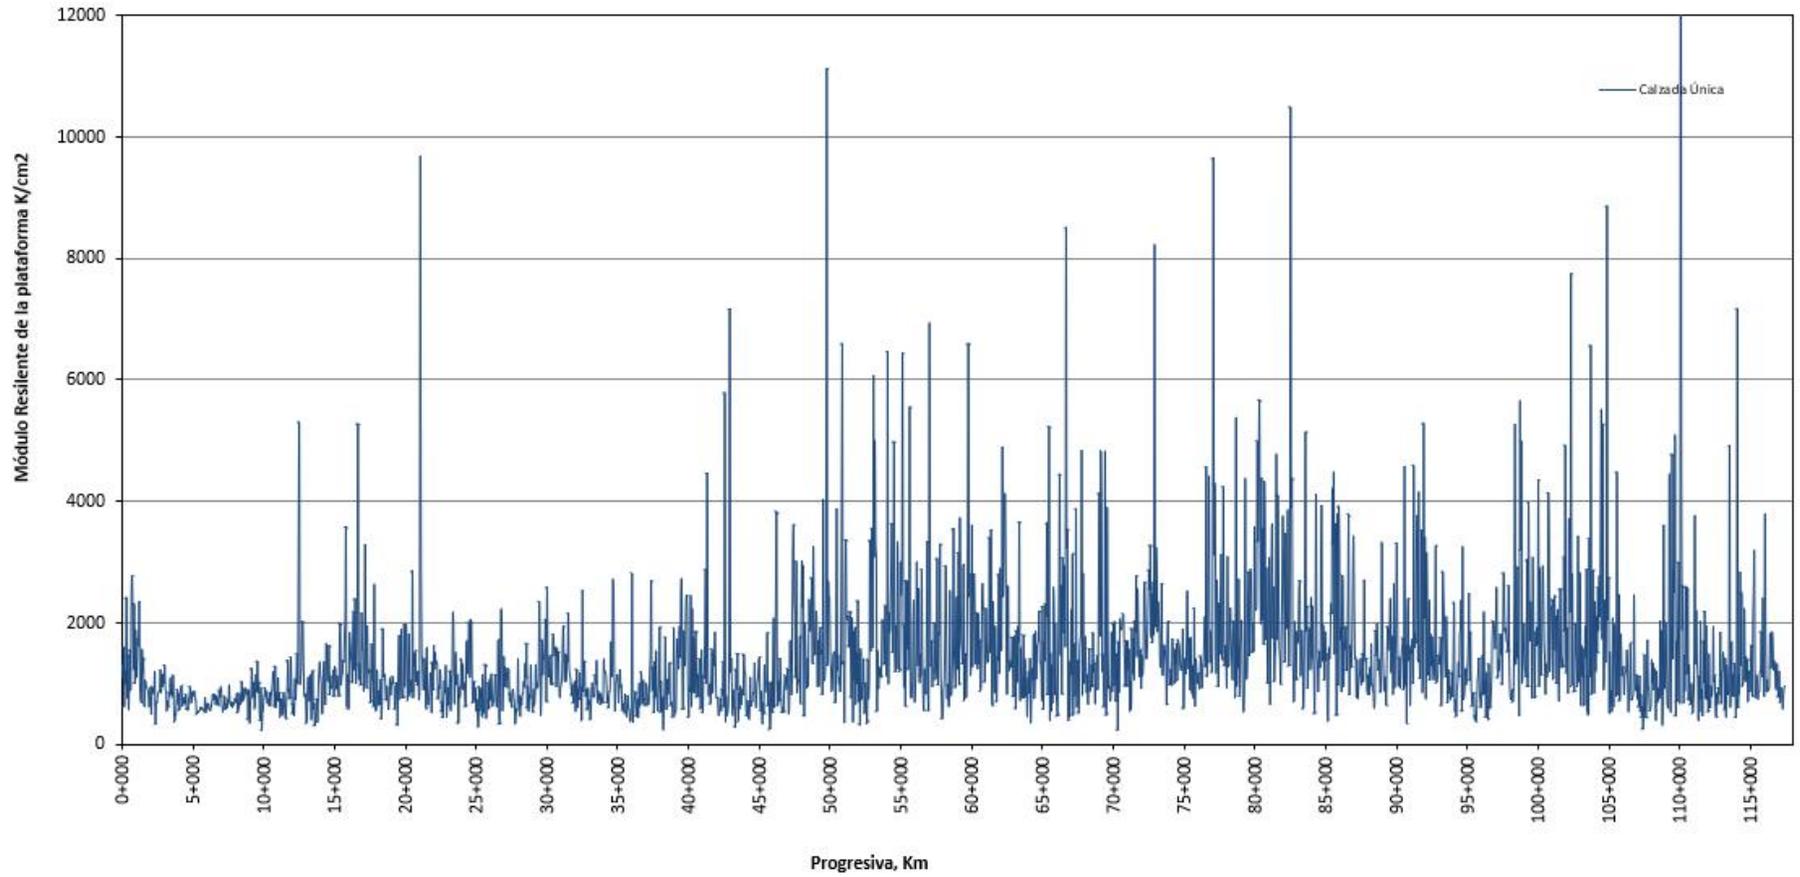
### MÓDULO RESILIENTE DE LA SUBRASANTE

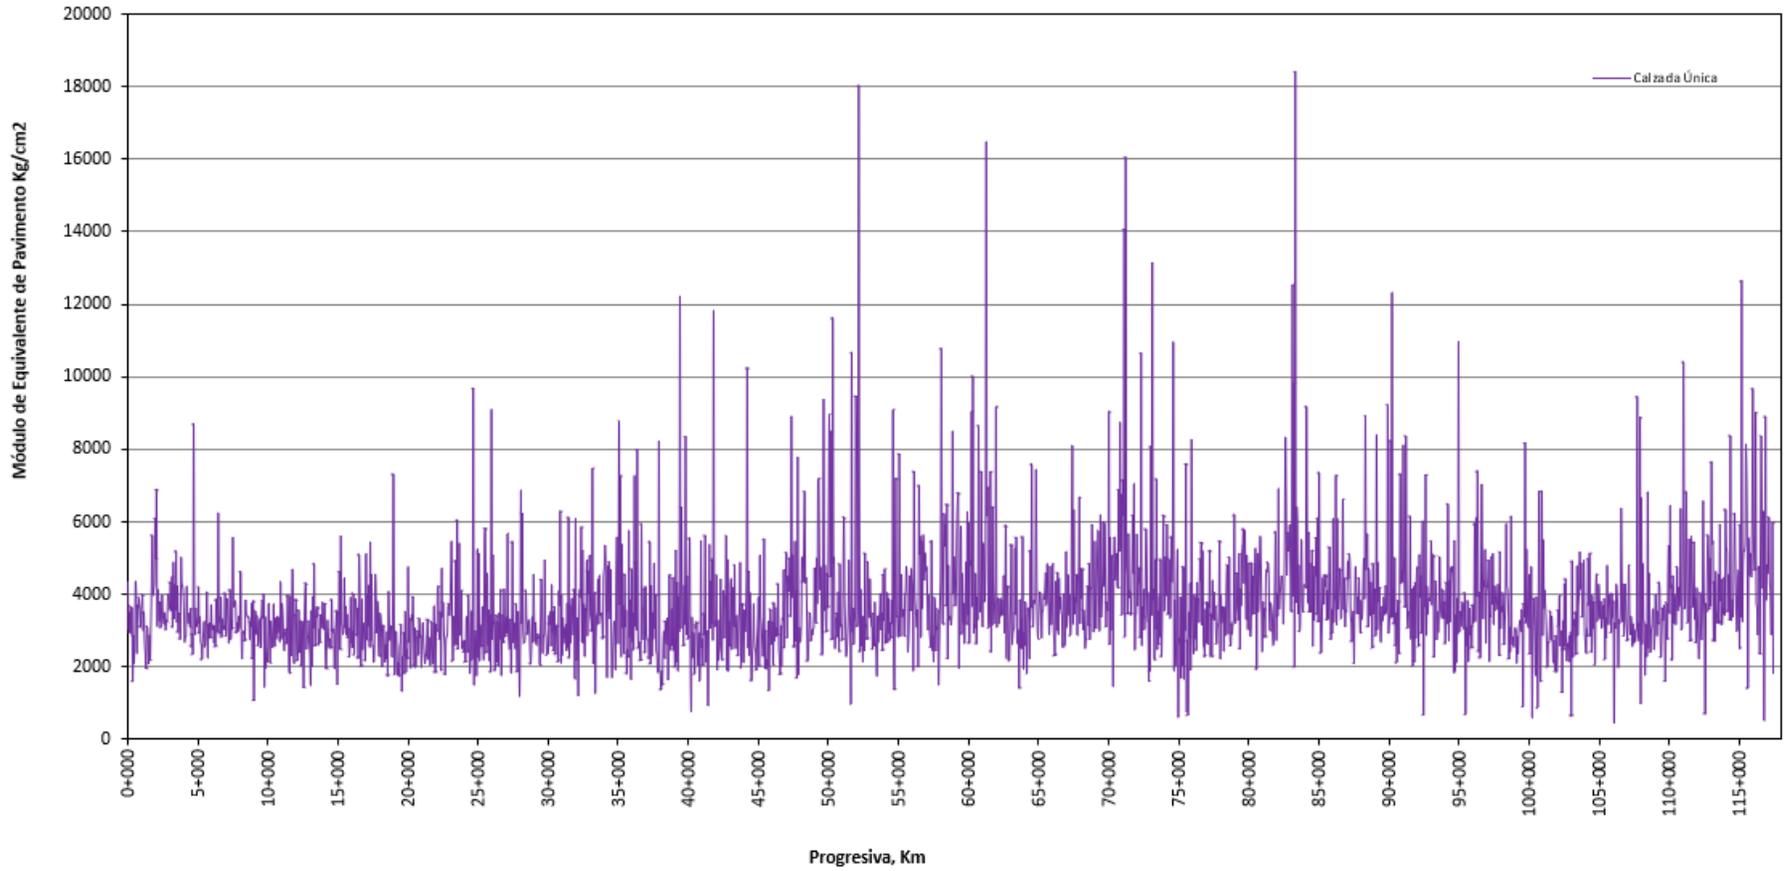
### MÓDULO EQUIVALENTE DEL PAVIMENTO
