**EVALUACIÓN DE LA CONTAMINACIÓN DEL RÍO ANDACANCHA DE LA  
CUENCA SAN JUAN EN CERRO DE PASCO**

Trabajo de Suficiencia Profesional para optar el Título Profesional de  
Ingeniero Ambiental

# EVALUACIÓN DE LA CONTAMINACIÓN DEL RÍO ANDACANCHA DE LA CUENCA SAN JUAN EN CERRO DE PASCO

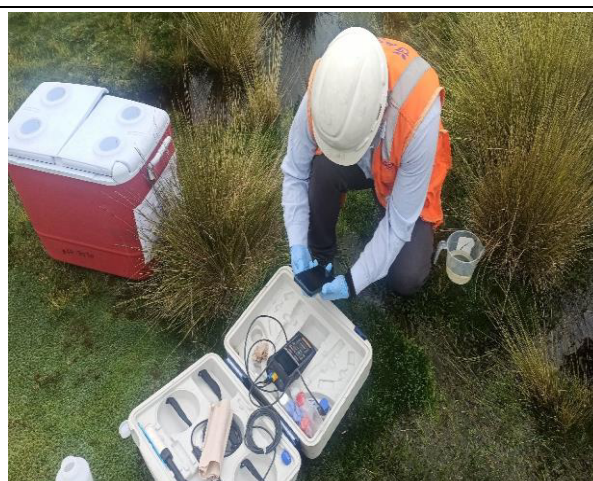
**Foto 01:** Muestreo de agua en estación QM-01 (abril, 2022)

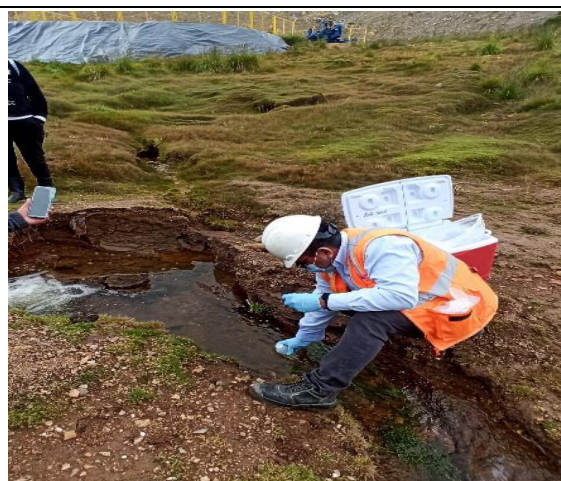
**Foto 02:** Muestreo de agua en estación QM-02 (abril, 2022)

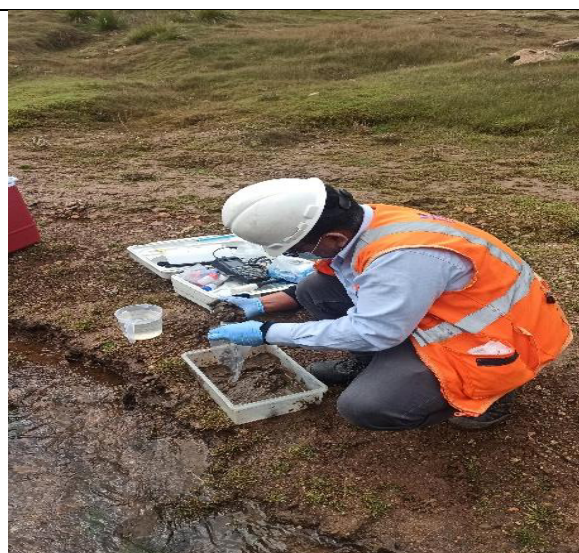
**Foto 03:** Colecta de sedimentos en estación SED-02 (abril, 2022)

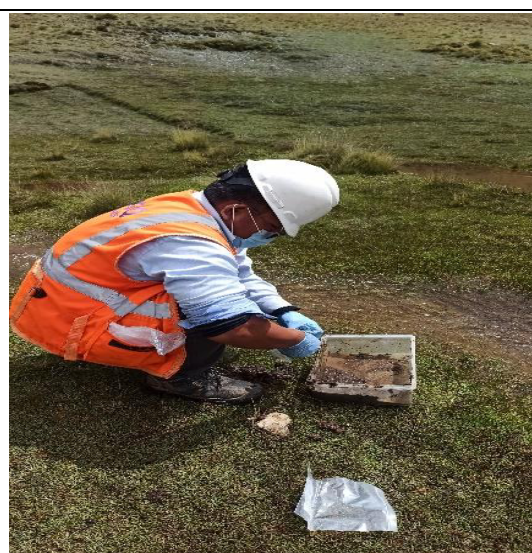
**Foto 04:** Colecta de sedimentos en Estación SED-05 (abril, 2022)
