DISEÑO DE MODELO TECNICO DE FICHA DE AFECTACIÓN PREDIAL EN

OBRAS DE INFRAESTRUCTURA VIAL. CASO: CENTRO POBLADO

TUTUMBARO - AYACUCHO

Tesis para optar el Título Profesional de Ingeniero Geógrafo

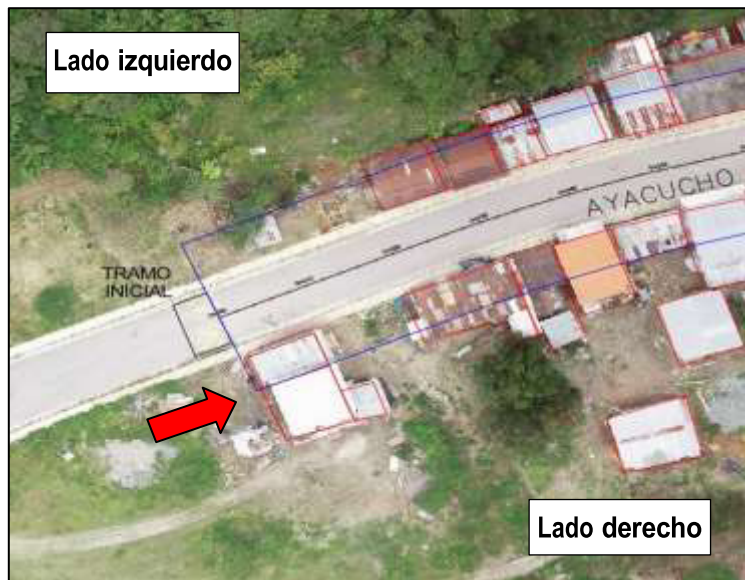
Figura 6

Identificación del lado derecho e izquierdo

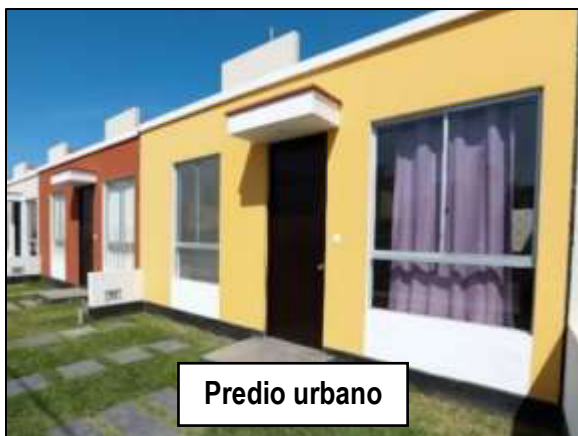
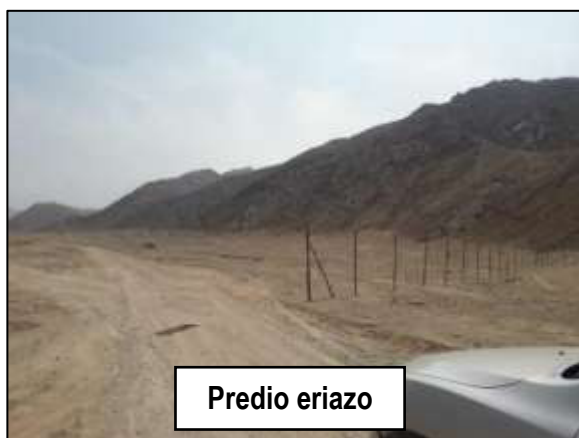
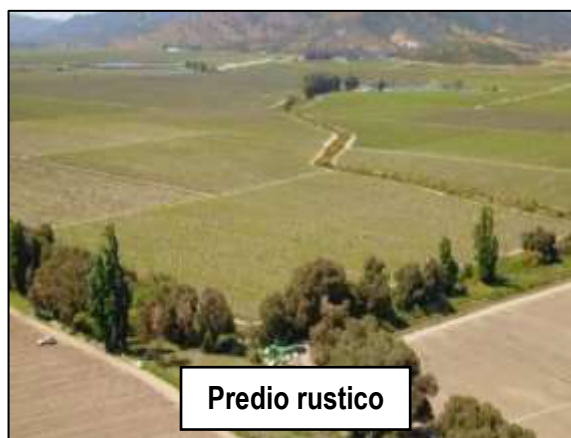
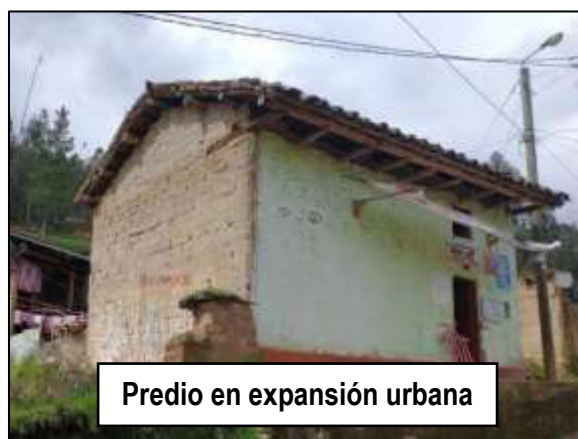
Figura 12

- Tipo de predio: Se indica si el predio afectado es urbano o rústico. En caso de ser rustico, se detalla si corresponde a un predio agrícola, eriazo o en proceso de expansión.

Identificación del tipo de predio

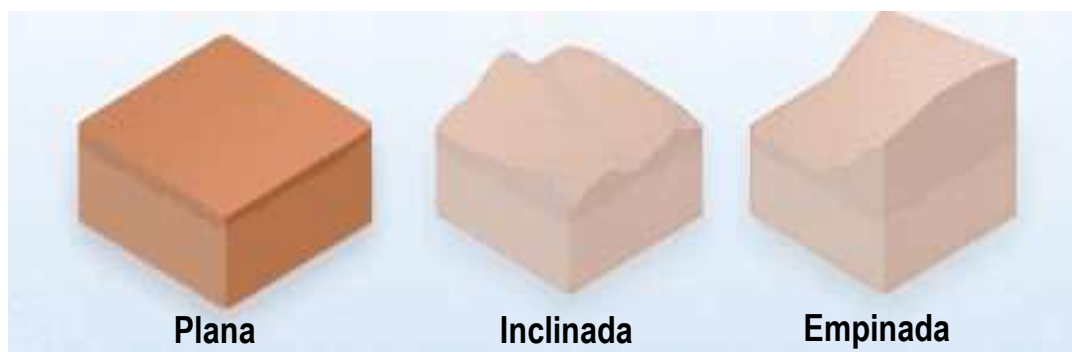
Figura 13

- **Accesibilidad:** Se indica la clase y el tipo de material que presenta la vía que da ingreso hacia el predio afectado.
- **Topografía:** Se indica el tipo de pendiente del terreno donde se encuentra ubicado el predio afectado. Según la observación de campo, la pendiente puede clasificarse como plana (<5%), inclinada (5% a 15%) o empinada (>15%).

Tipo de pendiente

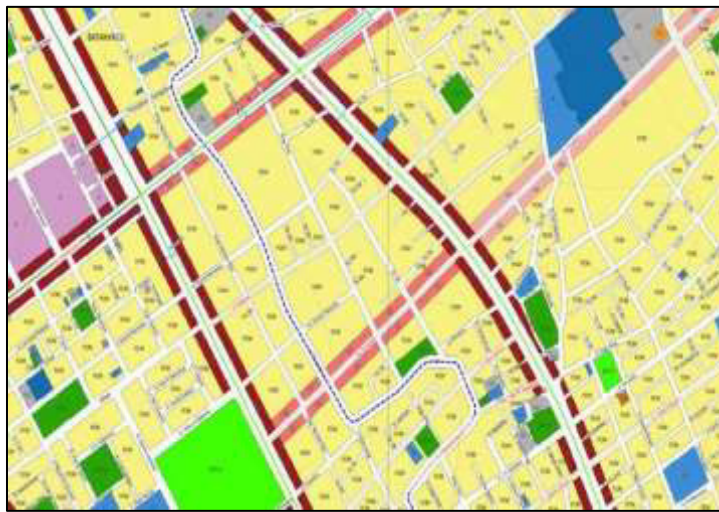
Figura 14

Zonificación de los usos del suelo

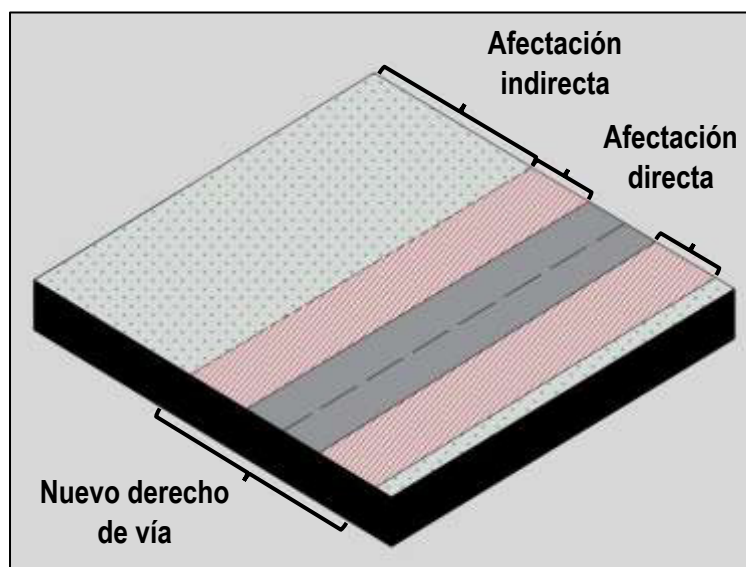
Figura 15

Identificación del área y perímetro del predio afectado

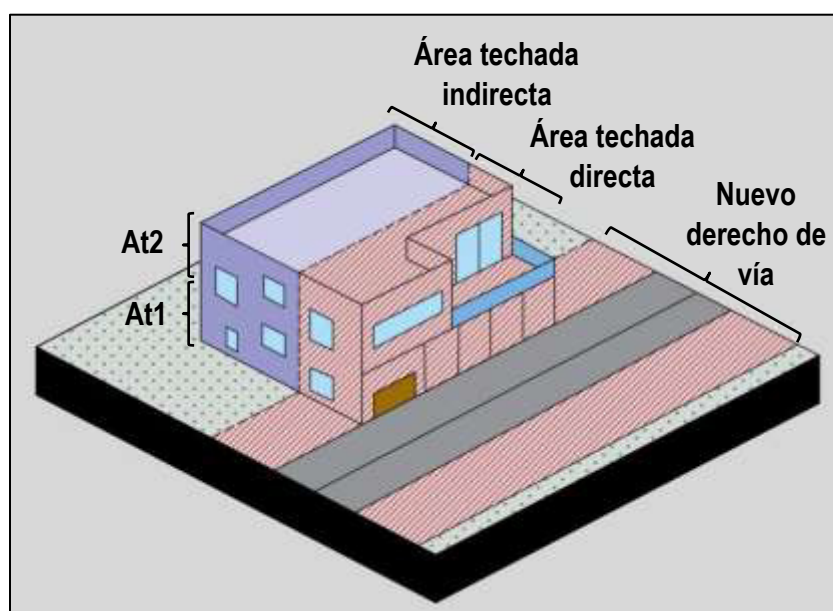
Figura 17

Identificación de los elementos del área techada

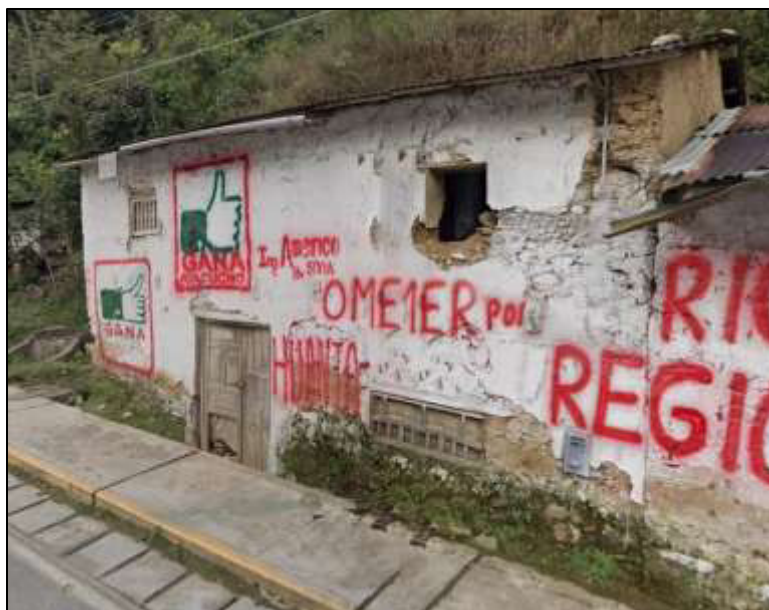
Figura 18

Vista frontal derecha del predio afectado

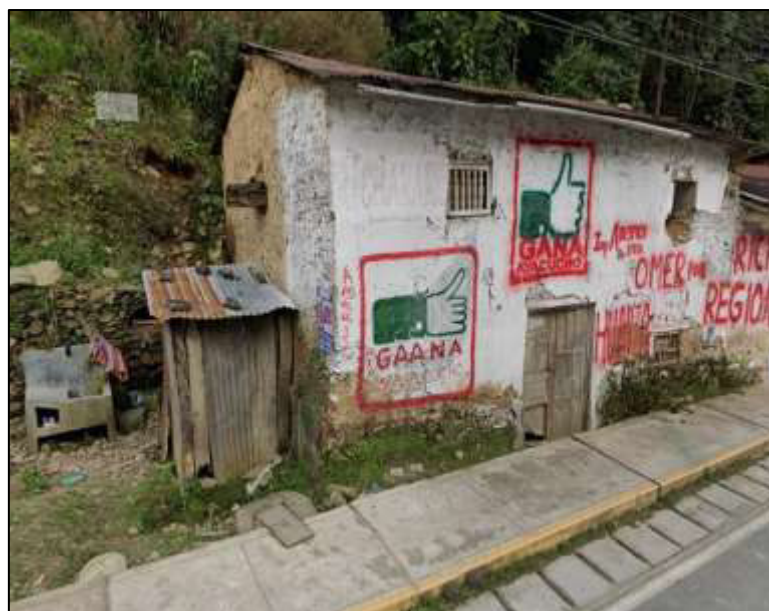
**Figura 19**

Vista frontal izquierda del predio afectado
