ELABORACIÓN DEL EXPEDIENTE TÉCNICO PARA LA ADQUISICIÓN DE
PREDIOS EN ZONAS RIBEREÑAS AFECTADAS POR PROYECTOS DE
INFRAESTRUCTURA EN MITIGACIÓN DE DESASTRES, SECTOR BUENOS
AIRES, DISTRITO DE HUAURA

Informe de suficiencia profesional para optar el título profesional de
Ingeniero Geógrafo

El presente informe describe la labor del autor en la elaboración de expedientes técnicos para adquisición de los predios afectados por la construcción del dique 13, una estructura de defensa diseñada para proteger los predios del aumento del caudal del río Huaura debido a lluvias constantes, comúnmente conocido como enrocado. Este se encuentra ubicado en el sector Buenos Aires, distrito y provincia de Huaura, departamento Lima. El expediente técnico es indispensable para el procedimiento de adquisición predial, enmarcado en el Decreto Legislativo N.º 1192.

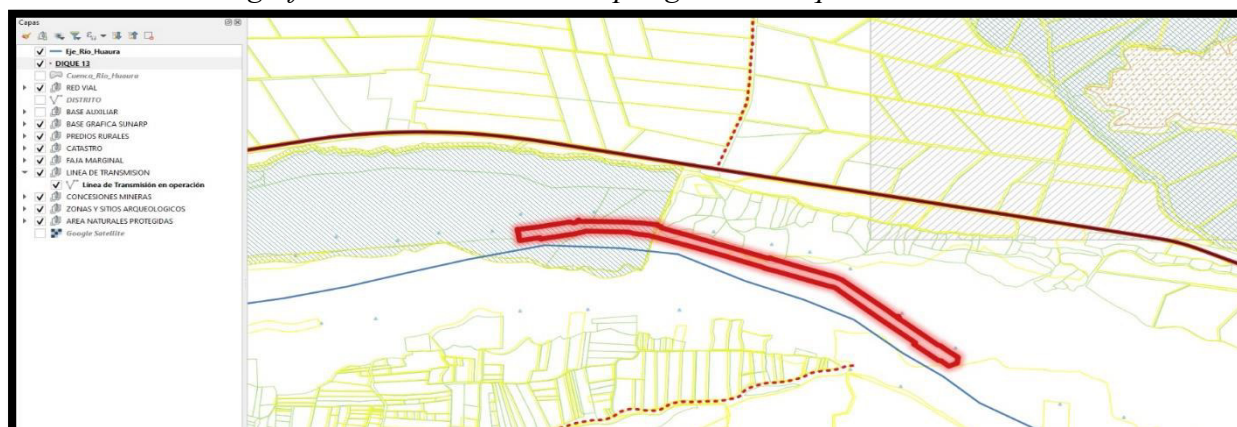
Figura 4

Cruce de las bases gráficas de entidades con el polígono del dique 13

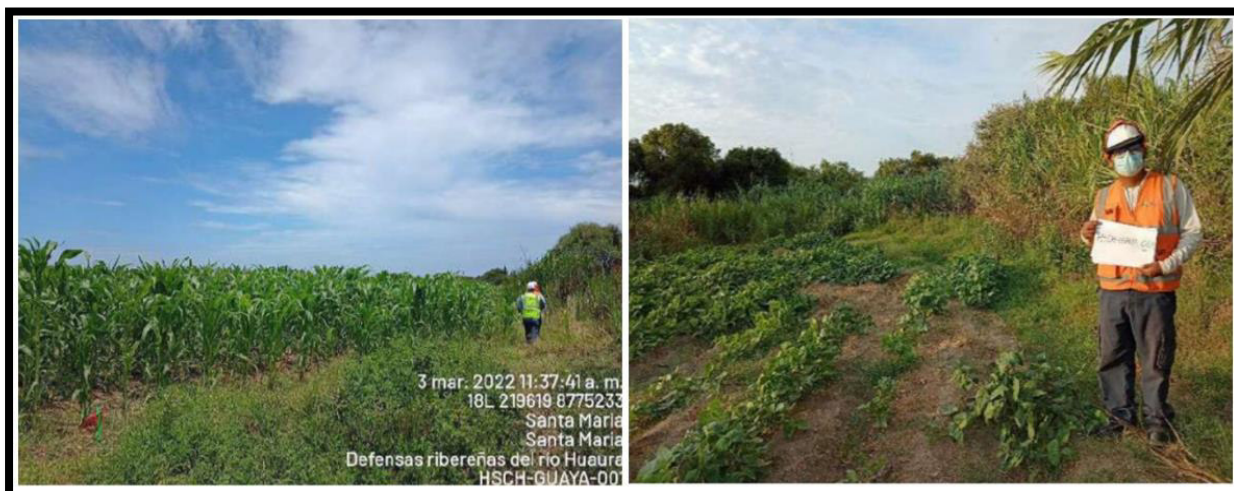
Figura 6

Levantamiento técnico de las plantaciones afectadas por la construcción del dique 13

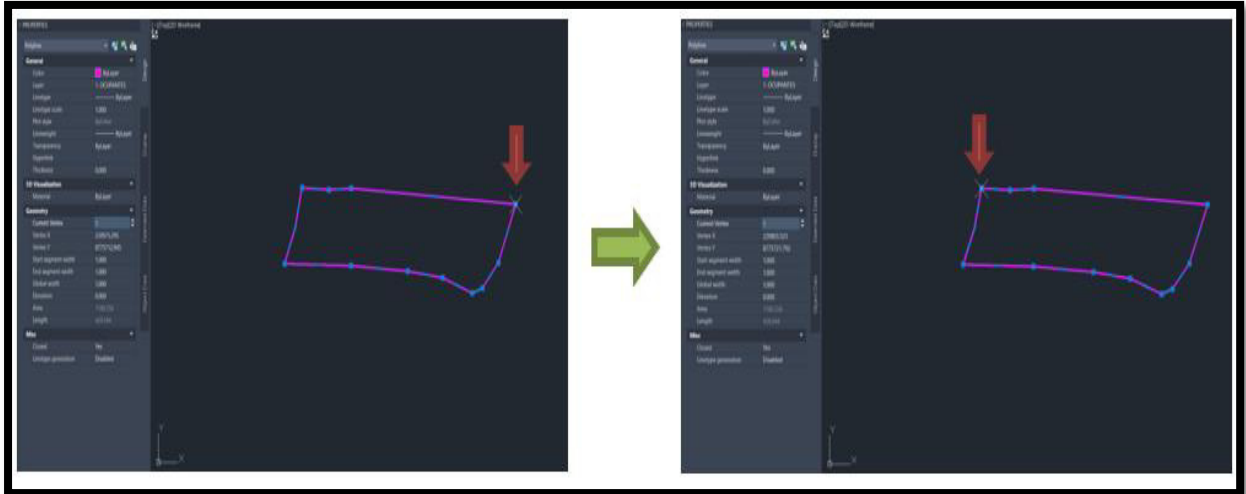
Figura 12

Segundo, con el comando “REVV” definimos el vértice N.º 1 para la generación del cuadro de coordenadas, el cual debe ser el punto más al noroeste del predio.

Determinación del vértice N.º 1 para generar el cuadro de datos técnicos
