IMPACTO DEL MEJORAMIENTO DE LA INFRAESTRUCTURA SEMAFÓRICA

SOBRE LA TRANSITABILIDAD VEHICULAR Y PEATONAL EN LA AV.

SEBASTIÁN BARRANCA, HUANCVELICA

Tesis para optar el Título Profesional de Ingeniero de Transportes

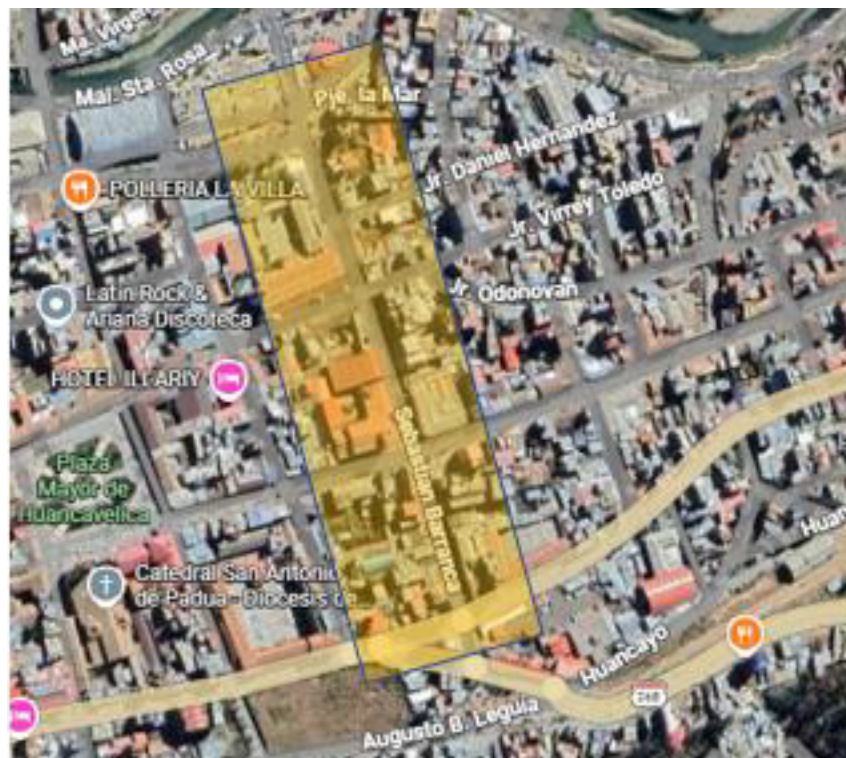
Figura 1

Área de estudio en la Av. Sebastián Barranca, Huancavelica

Nota. La figura muestra la ubicación geográfica de la avenida Sebastián Barranca dentro del área urbana de Huancavelica, destacando el tramo evaluado y las cuatro intersecciones seleccionadas para el estudio. Se identifican los principales cruces viales, la disposición de la infraestructura semafórica existente y el entorno urbano inmediato, lo que permite visualizar la importancia estratégica del área de estudio en la red vial de la ciudad.

El estudio se llevó a cabo en cuatro intersecciones ubicadas a lo largo de la avenida Sebastián Barranca, en la ciudad de Huancavelica. Esta avenida constituye una de las principales vías urbanas de la ciudad y concentra un elevado flujo vehicular y peatonal, presentando problemas recurrentes asociados a la congestión, deficiencias en la sincronización semafórica y condiciones de inseguridad para los peatones. La selección de estas intersecciones respondió a su importancia funcional dentro de la red vial urbana y a la presencia de conflictos frecuentes entre peatones y vehículos, lo que las convierte en espacios representativos para evaluar el impacto del mejoramiento de la infraestructura semafórica en la transitabilidad vehicular y peatonal en la avenida Sebastián Barranca.

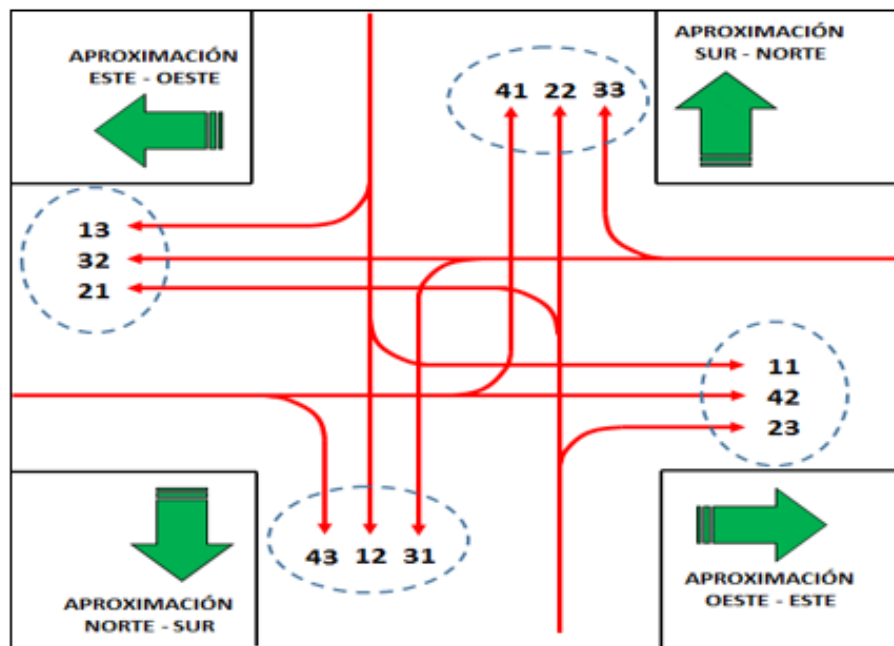
Figura 2

Diagrama del flujo vehicular y peatonal

Nota. La figura representa el comportamiento del flujo vehicular y peatonal durante las horas punta en las intersecciones estudiadas de la avenida Sebastián Barranca. Se observan los movimientos predominantes, la intensidad del tránsito y la interacción entre vehículos y peatones, lo que permite identificar los periodos de mayor congestión y los puntos de mayor conflictividad vial.

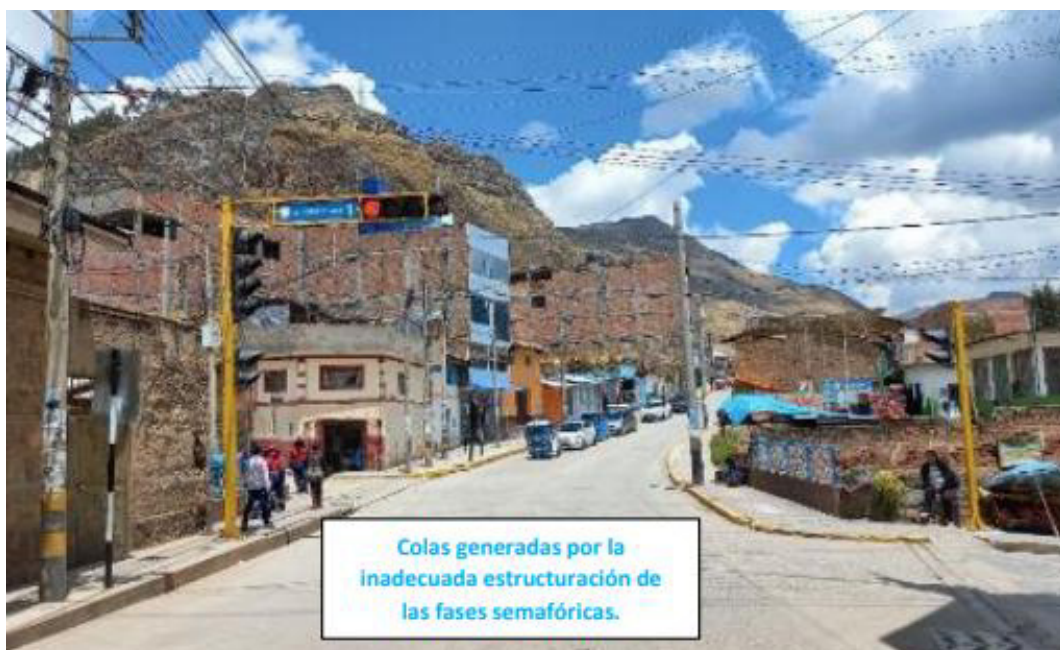
Figura 3

Estado actual de la infraestructura semafórica

Nota. La figura muestra el estado actual de los semáforos ubicados en las intersecciones evaluadas de la avenida Sebastián Barranca. Se evidencian las condiciones de funcionamiento, la visibilidad de las señales, el estado de los postes y controladores, así como la presencia de señalización complementaria, permitiendo identificar de manera visual las principales deficiencias de la infraestructura semafórica existente.

Se realizó una evaluación técnica del estado físico y funcional de la infraestructura semafórica existente en las intersecciones seleccionadas de la avenida Sebastián Barranca. La evaluación consideró criterios relacionados con la sincronización de los semáforos, los tiempos de ciclo, la visibilidad de las señales, la presencia de señalización complementaria y las condiciones de mantenimiento. Este análisis permitió identificar deficiencias técnicas y operativas que inciden directamente en la fluidez del tránsito vehicular y peatonal, así como en la seguridad vial de los usuarios.

La evaluación técnica evidenció deficiencias en la sincronización, tiempos de ciclo y mantenimiento de los semáforos, las cuales afectan la fluidez del tránsito y justifican la necesidad de mejorar la infraestructura semafórica existente.

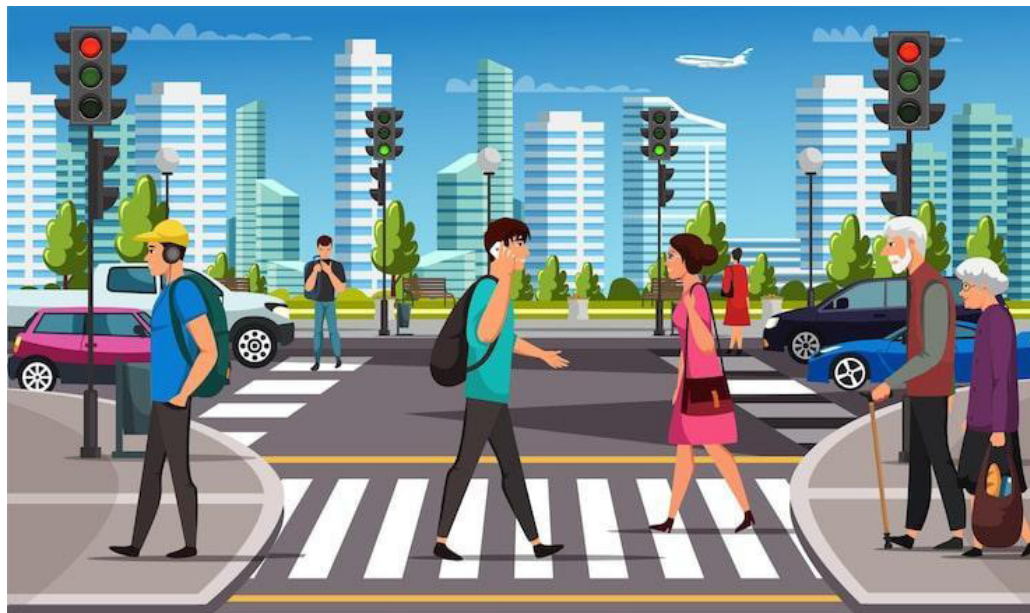
Figura 5

Flujo y cruce peatonal en intersecciones

Nota. La figura muestra el comportamiento del flujo peatonal y las dinámicas de cruce en las intersecciones analizadas de la avenida Sebastián Barranca. Se representan los principales movimientos peatonales, los tiempos de cruce y la interacción con el tránsito vehicular, lo que permite identificar puntos de conflicto y evaluar las condiciones de seguridad para los peatones.
