### **LA INSERCIÓN DE LA CONSTRUCCIÓN MODERNA EN EL ÁREA DE TRANSICIÓN A LA ZONA MONUMENTAL, DE BARRANCO**

Tesis para optar el Grado Académico de Maestra en Gerencia de la Construcción  
Moderna

# LA INSERCIÓN DE LA CONSTRUCCIÓN MODERNA EN EL ÁREA DE TRANSICIÓN A LA ZONA MONUMENTAL, DE BARRANCO

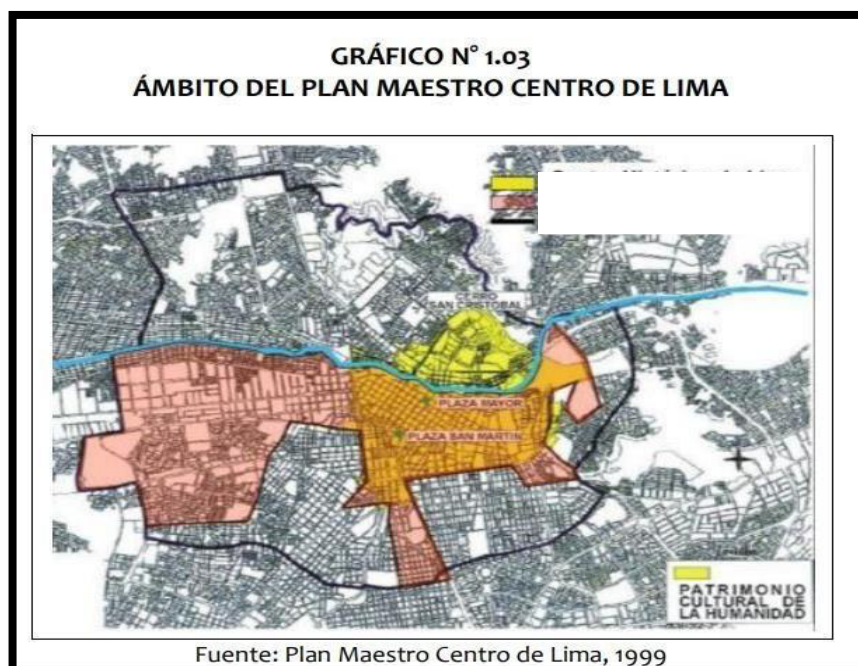
**Figura 2**

especial, como se observa en la imagen mostrada (figura N° 2), se resalta el área del Centro Histórico (como Patrimonio Mundial) con un área exterior determinado como área de influencia, que de acuerdo al Plan maestro también cuenta con condiciones de diseño, a emplear. (Choi, 2025)

*Plano del Plan Maestro del Centro de Lima*

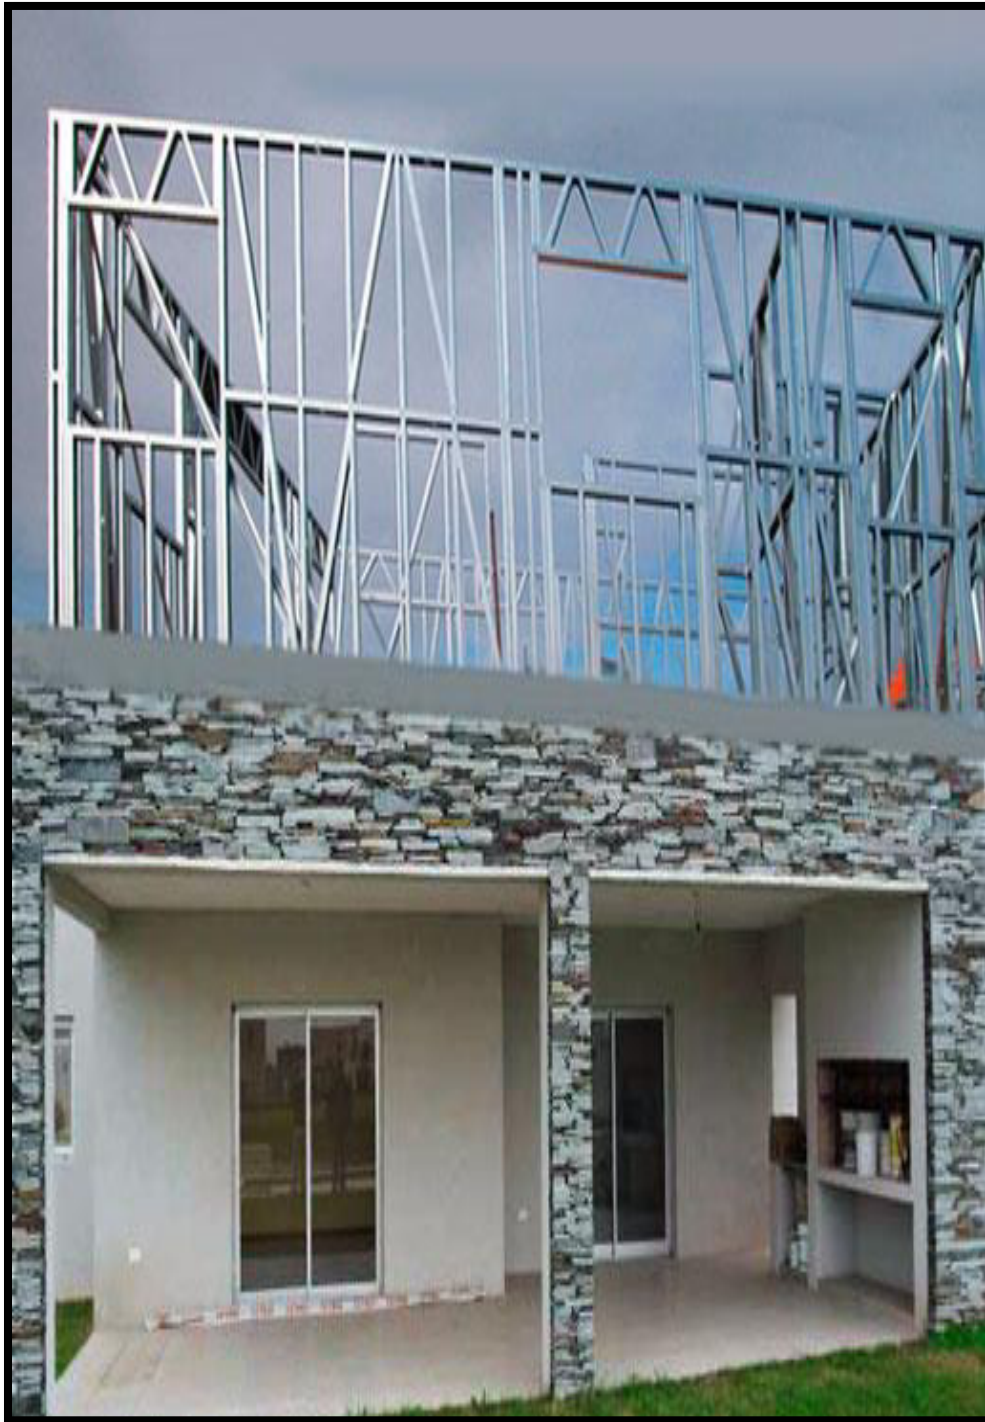
**Figura 16**

*Ejemplo de Ampliación de un 2º nivel.*

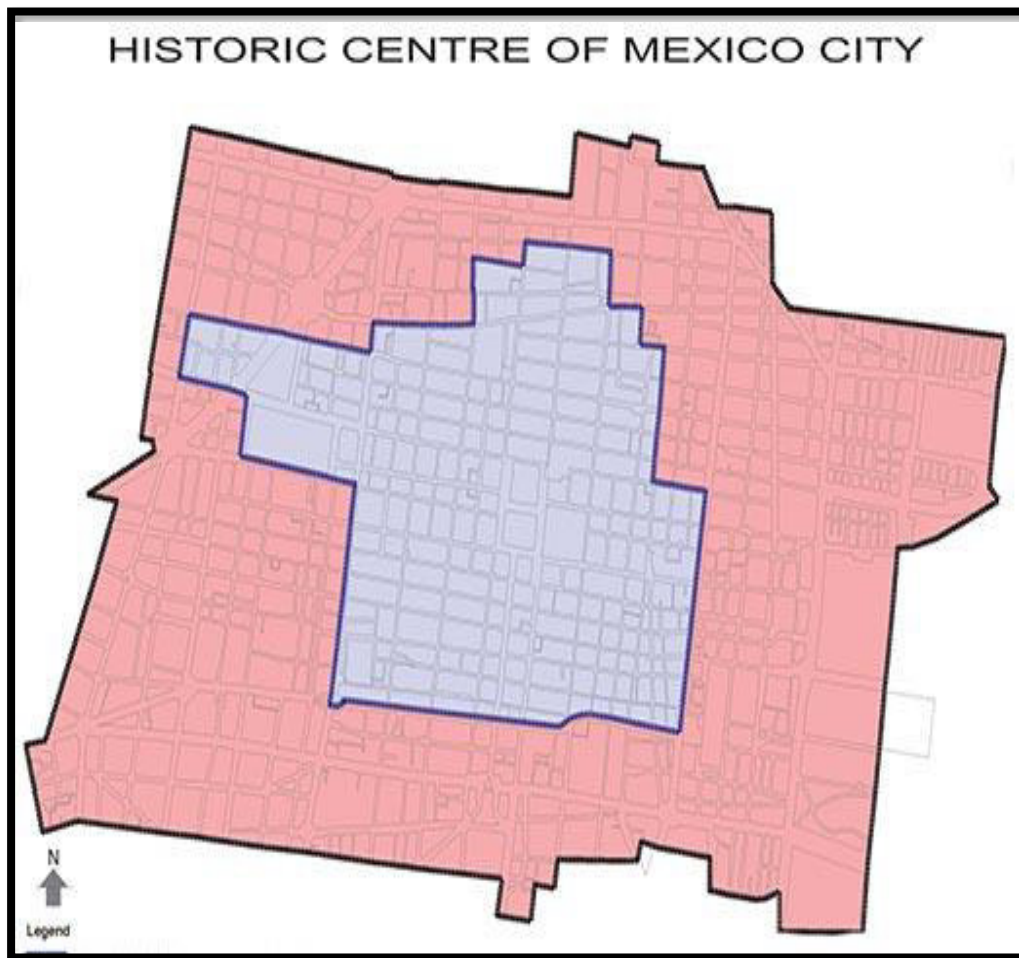
### Figura 21

*Ejemplo, el área de transición, es el área sombreado de rojo, que envuelve el área del Centro Histórico – Centro Histórico de México.*

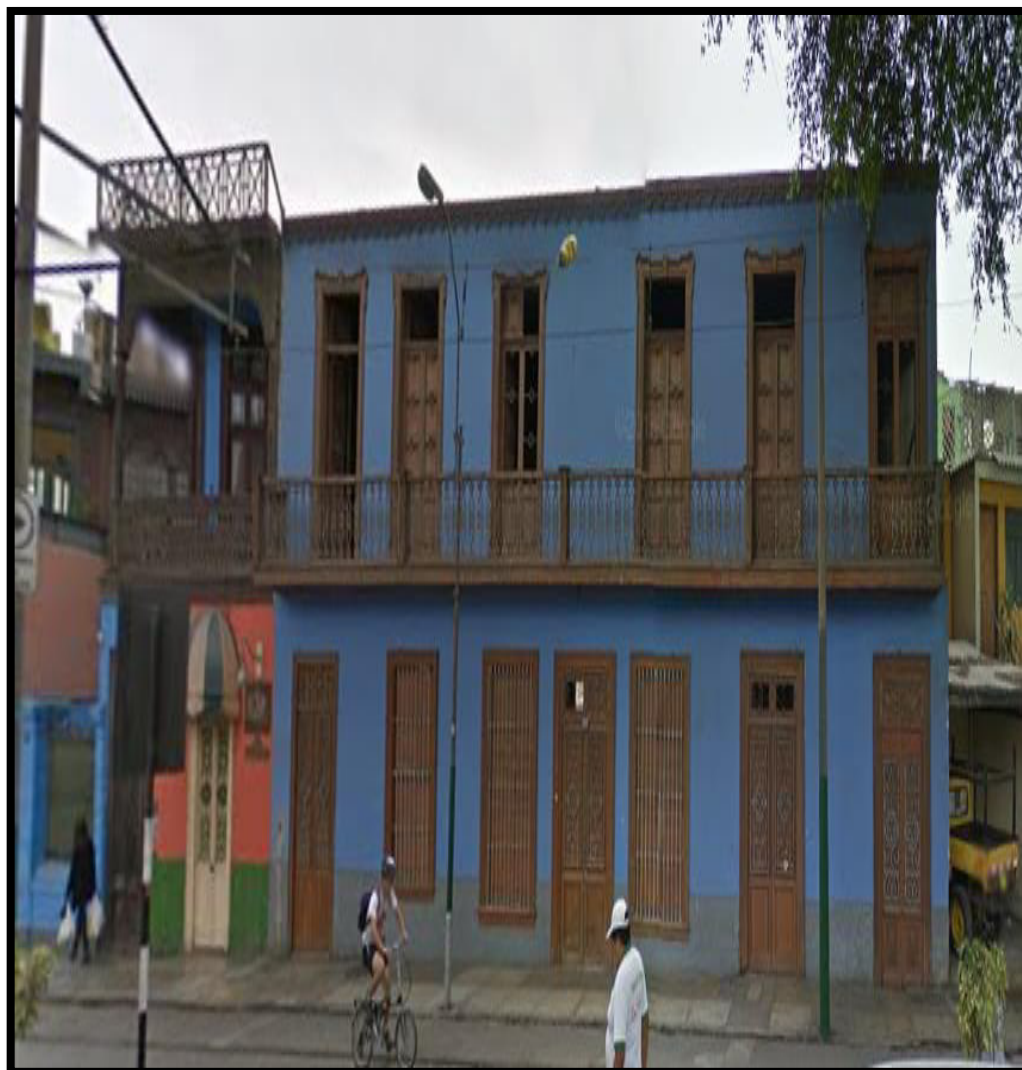
**Figura 22**

*Casa Rosselló – Av. Pedro de Osma N°152 – Barranco, Monumento declarado, inmueble que data desde siglo XIX, con características arquitectónicas en cuanto a materiales y sistema constructivo de la época.*

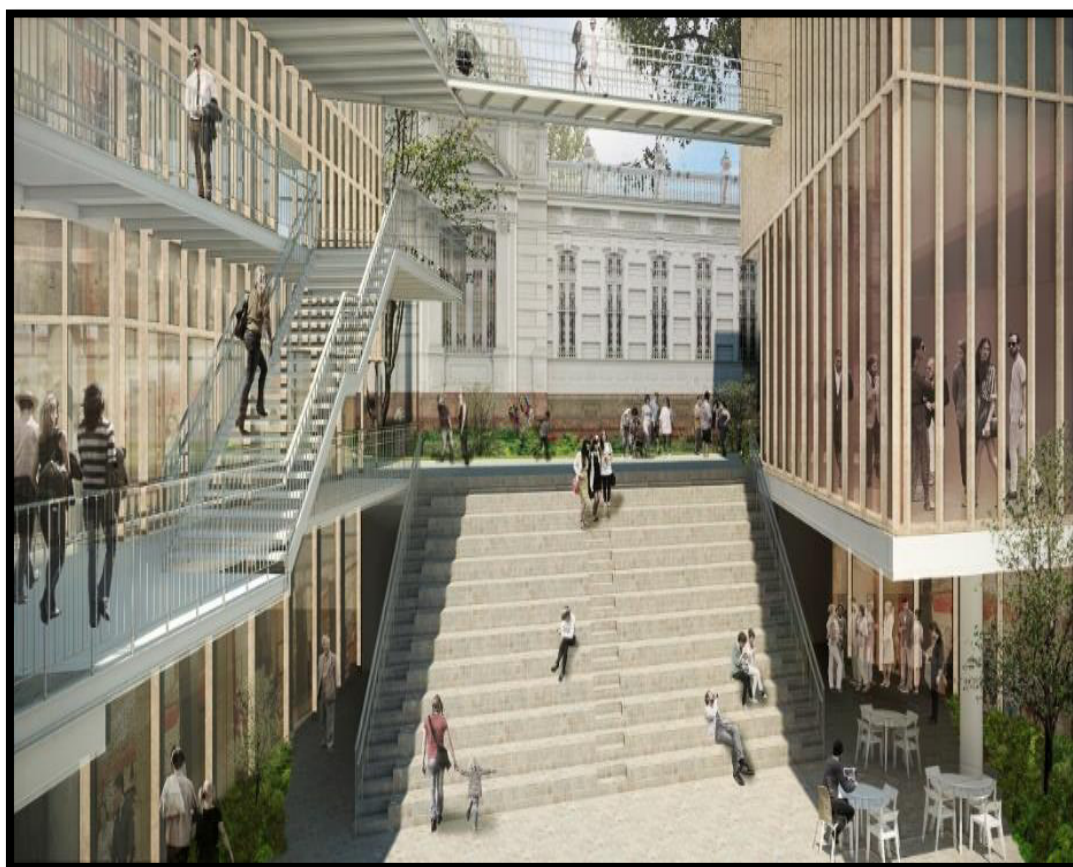
### **Figura 27**

**Construcción Nueva de Integración:** Es la nueva propuesta arquitectónica de construcción que representa idóneamente la arquitectura del presente y que a la vez armoniza integralmente con las obras y ambientes urbanos de su entorno.

*Ejemplo de una propuesta de edificación Cultural en la Av. Pedro de Osma, Barranco; este es un ejemplo de integración de edificación nueva integrada a la Zona Monumental.*

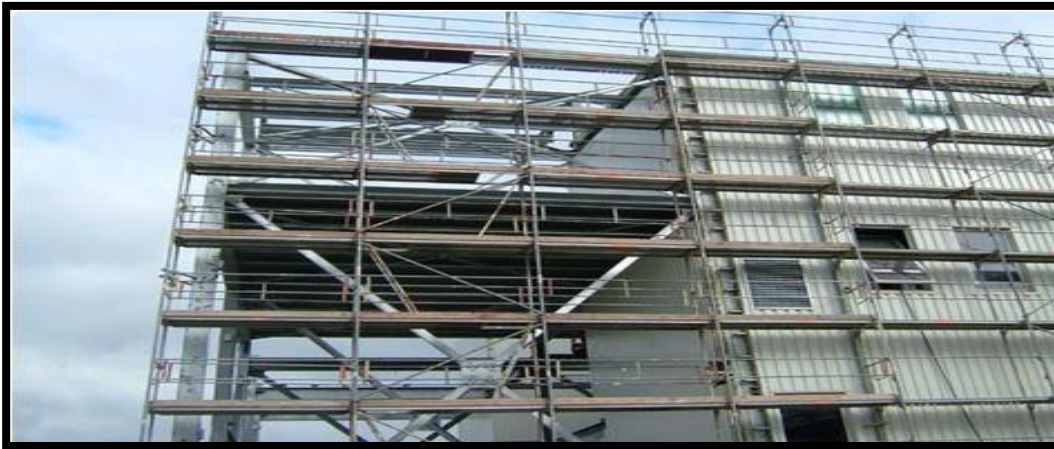
**Figura 28**

**Modificación:** Obra que varía parcialmente el interior o exterior de una edificación existente, sin alterar el área techada total, tipología y estilo arquitectónico original.

*Ejemplo, de modificación de los vanos de la fachada del inmueble.*

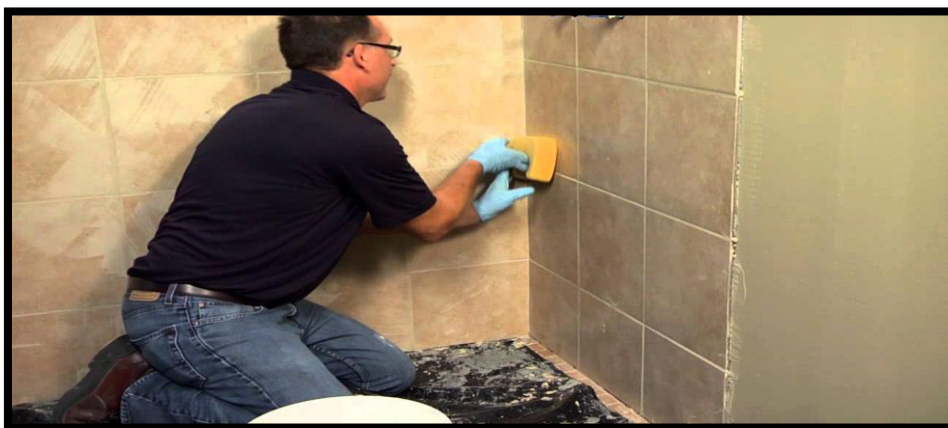
**Figura 29**

Obras Menores: Toda obra que no altere los elementos estructurales de la edificación original, en la medida que cumpla con los parámetros urbanísticos y edificatorios; y cuya área no exceda, en total, de 30 m<sup>2</sup> de intervención

*Ejemplo, de Obra Menor, de acuerdo a la norma – el trabajo constituye en la instalación de mayólicas en un ambiente de baño.*

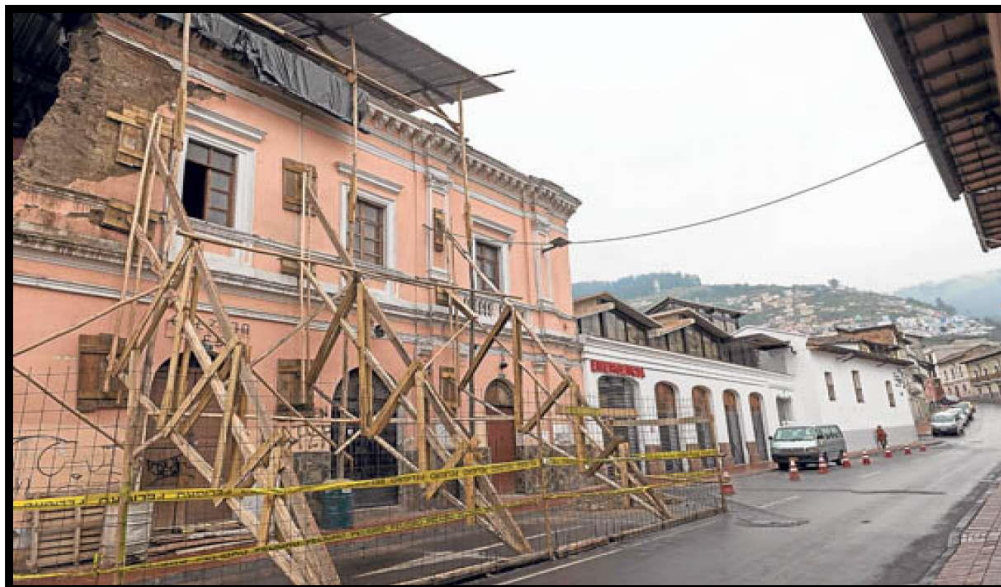
**Figura 33**

Restauración: Es un proceso operativo técnico-científico multidisciplinario, que siguiendo una metodología crítico-analítica tiene por objeto conservar y revelar los valores estéticos e históricos de un bien mueble, inmueble ó ambiente. Se fundamenta en el respeto de los elementos antiguos y el testimonio de los documentos auténticos; se detiene ahí donde comienza lo hipotético.

*Ejemplo, de Restauración de fachada exterior.*

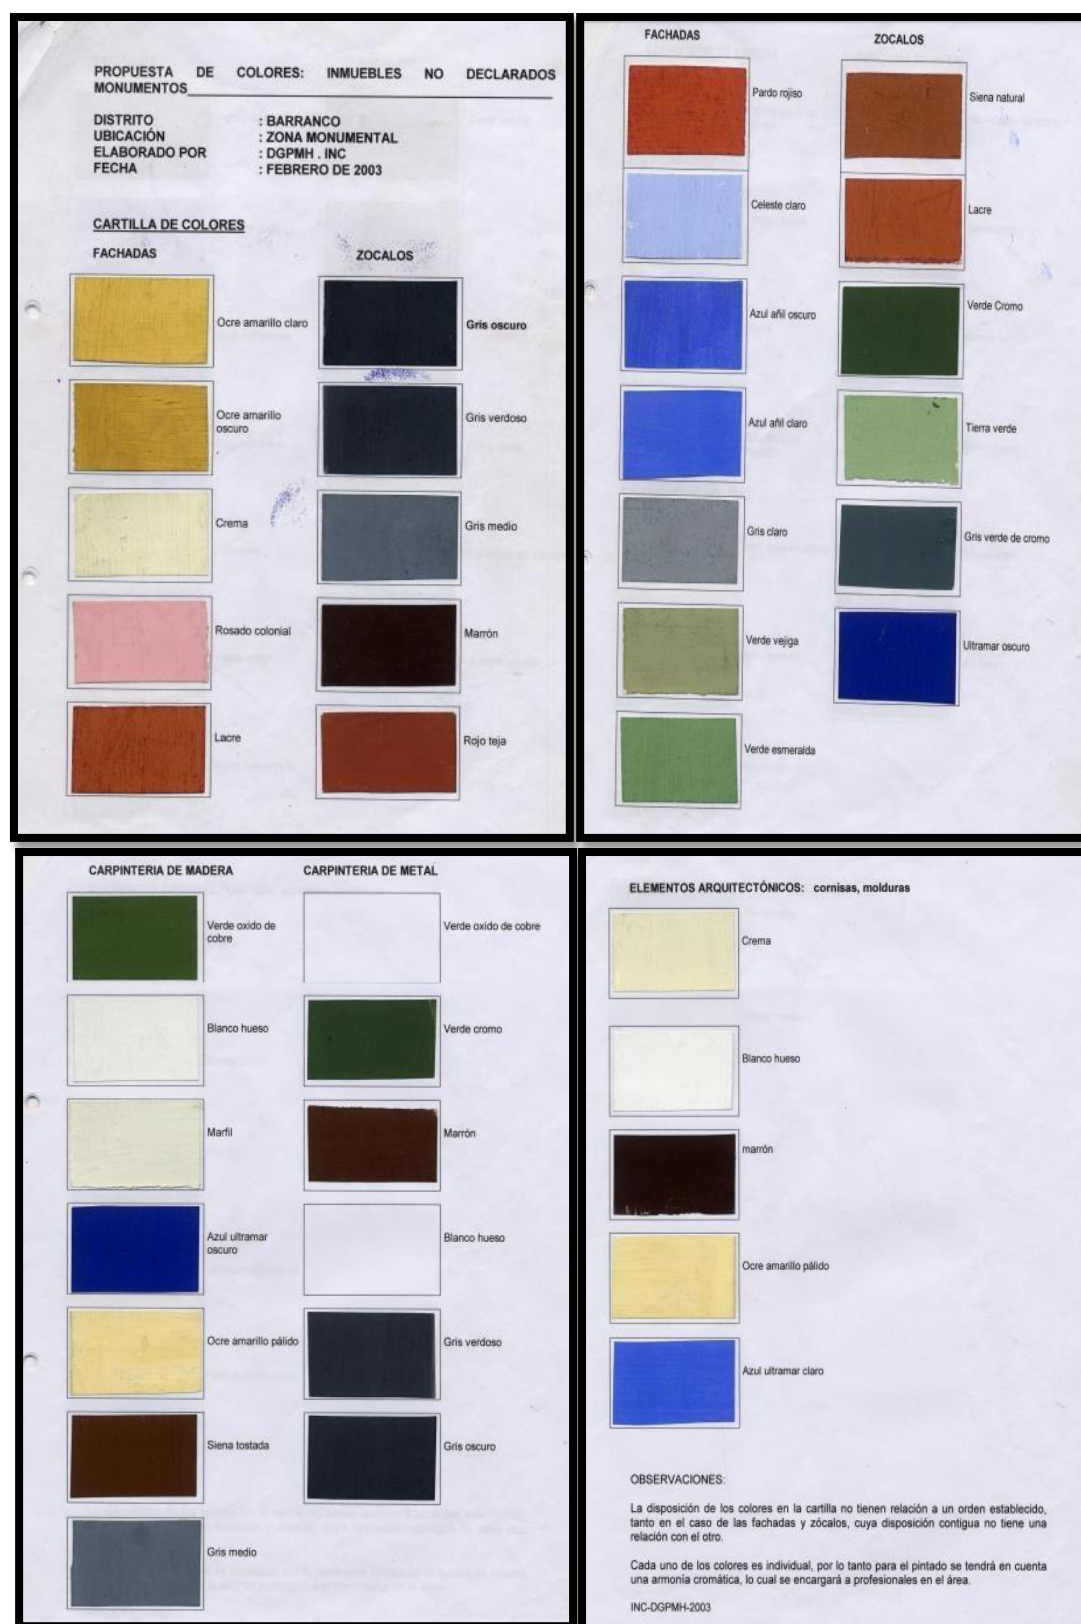
Figura 38

*Paleta aprobada de colores, para las fachadas de los inmuebles en el Distrito de Barranco.*
