**CAMBIOS ARQUITECTÓNICOS Y REORGANIZACIÓN DE LOS ESPACIOS EN
LOS SITIOS ARQUEOLÓGICOS DE SEQUILAO Y ATABULA DURANTE EL
HORIZONTE TARDÍO. DISTRITO DE COAYLLO, CAÑETE - LIMA**

Tesis para optar el Título Profesional de Licenciado en Arqueología

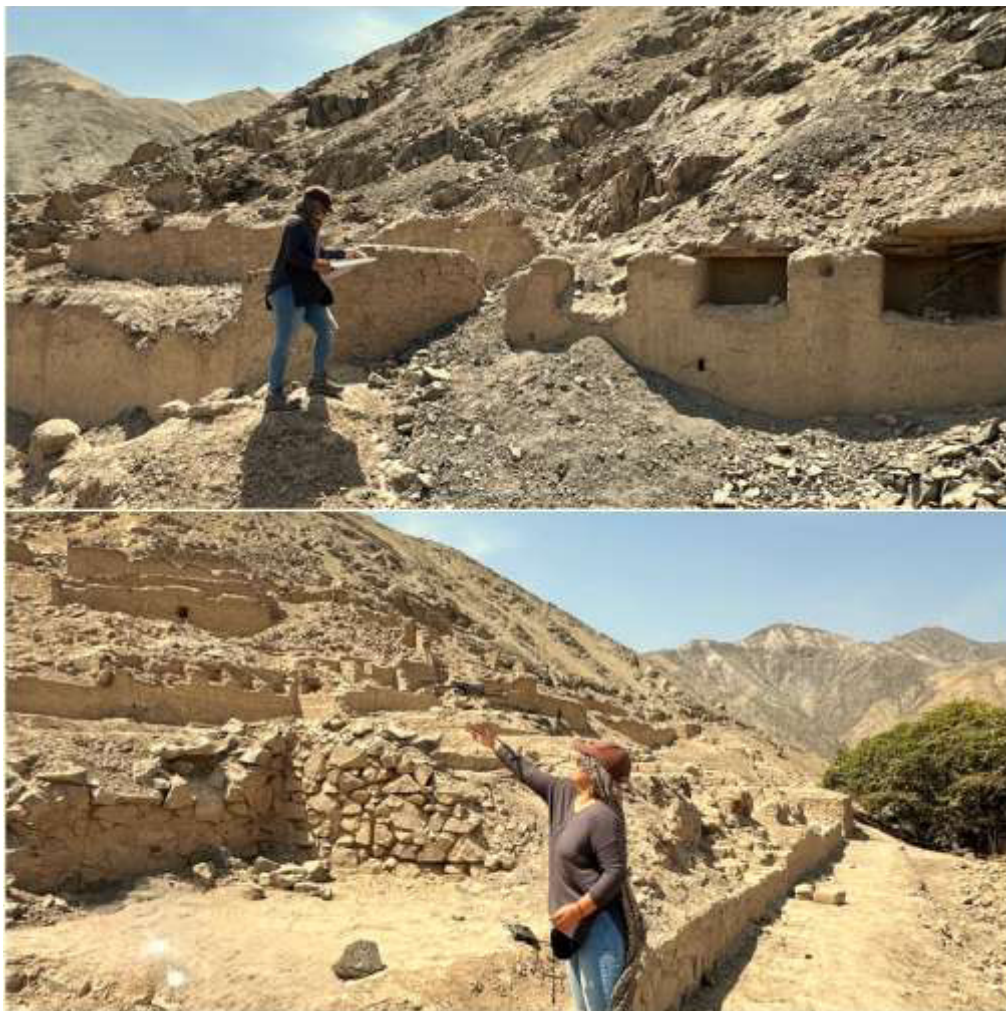
Figura 12

Registro fotográfico de los instrumentos utilizados en el asentamiento de Atabula.

Nota. Las imágenes documentan dos momentos clave del trabajo de registro arquitectónico en el sitio arqueológico de Atabula. En la primera fotografía se observa la elaboración de la ficha arquitectónica, parte del proceso de documentación sistemática de las estructuras y su organización espacial. En la segunda fotografía se muestra el vuelo de dron realizado en la zona arqueológica, destinado a la obtención de ortofotografías y modelos tridimensionales. Ambas acciones contribuyeron a la documentación integral del sitio, permitiendo analizar con mayor precisión su configuración arquitectónica y estado de conservación.

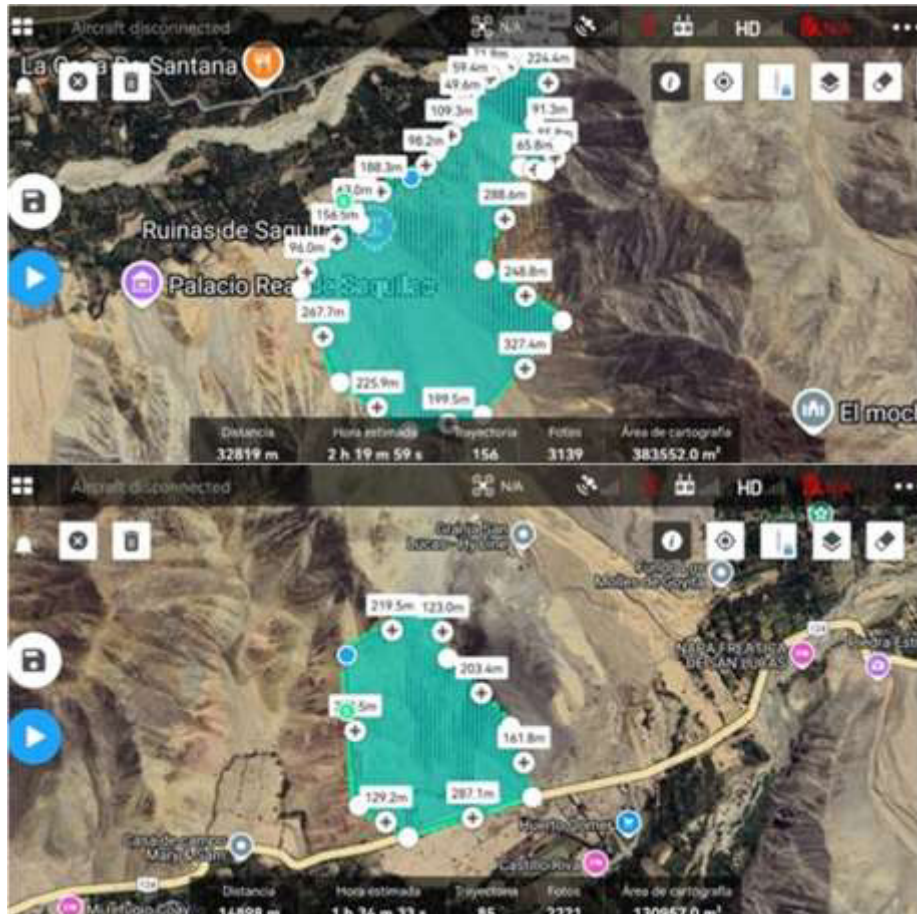
Figura 13

Capturas de los vuelos programados en DJI Pilot en el sitio arqueológico de Sequilao y de la zona arqueológico de Atabula.

Nota. Las capturas muestran las rutas de vuelo programadas con RPAS (Remotely Piloted Aircraft System) en los sitios de Sequilao y Atabula respectivamente. En ellas se observa la hora estimada de vuelo, la cantidad de fotografías capturadas para la generación de los modelos fotogramétricos y el área total cubierta. Estos vuelos permitieron obtener ortomosaicos de alta resolución y modelos tridimensionales precisos, esenciales para el análisis espacial y arquitectónico de ambos asentamientos.

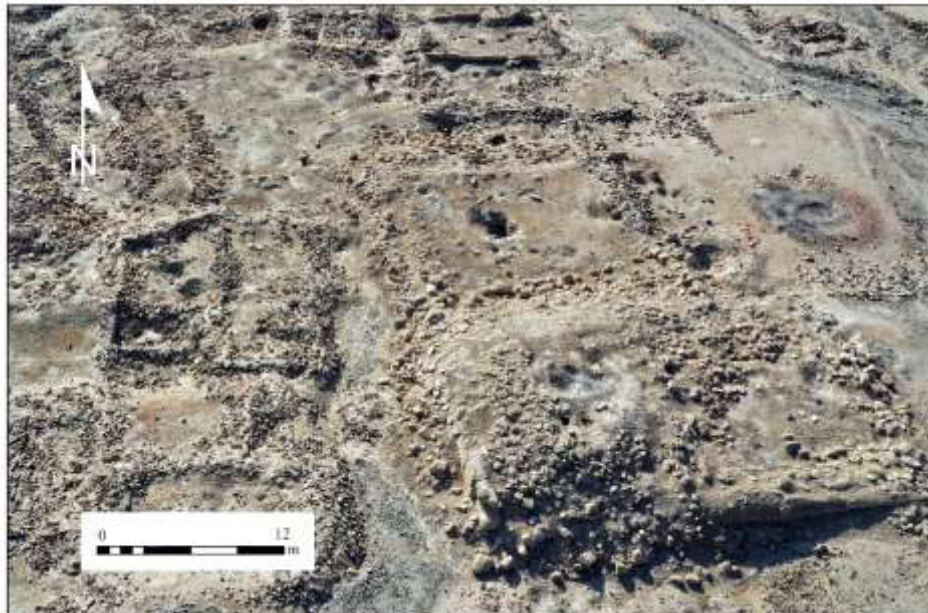
Figura 20

Fotografía oblicua del Conjunto A, Sector I del sitio arqueológico de Sequilao.

Nota: Se distinguen con claridad los volúmenes y niveles de las plataformas, destacando la plataforma principal.

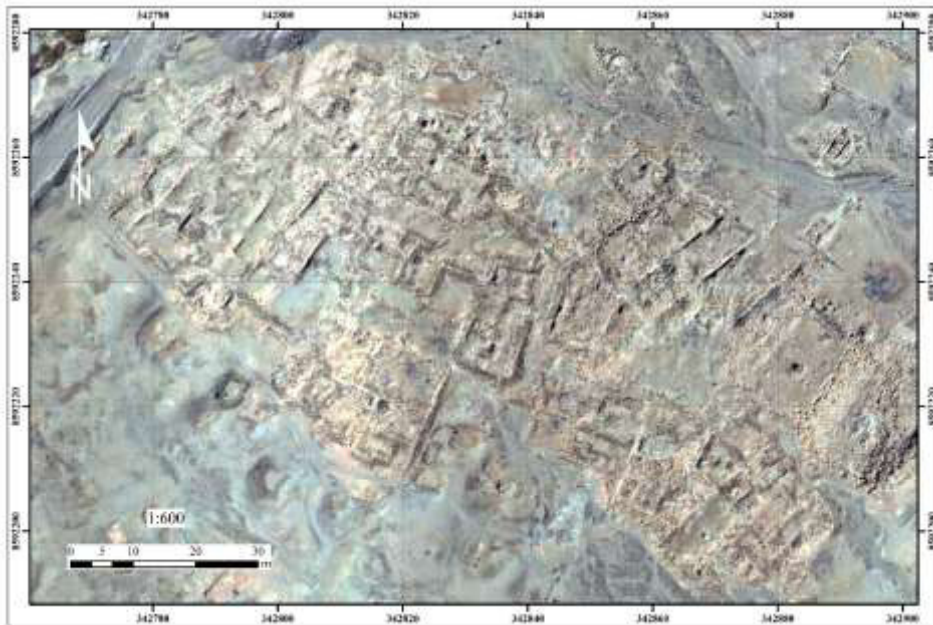
Figura 22

Fotografía en planta del Conjunto B, Sector I del sitio arqueológico de Sequilao.

Nota: Se aprecia la disposición general de los recintos, patios y vanos, así como las áreas internas, aunque se encuentren totalmente colapsadas.

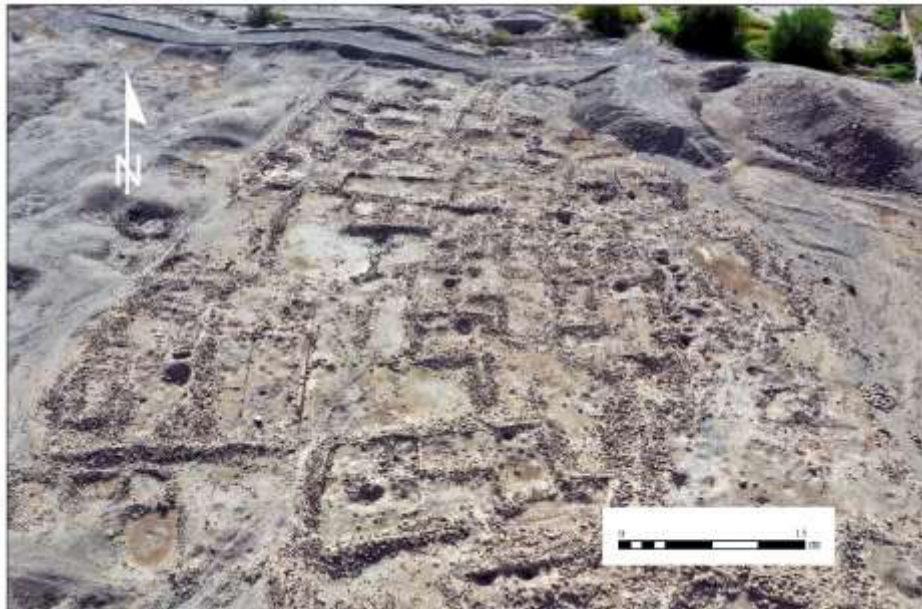
Figura 23

Fotografía oblicua del Conjunto B, Sector I del sitio arqueológico de Sequilao.

Nota: Se distinguen los volúmenes estructurales, que permiten reconocer una parte de la morfología general del conjunto. La fotografía evidencia además las afectaciones por erosión y colapso total del conjunto.

El estado de conservación general es deficiente, debido tanto a factores antrópicos como naturales, lo que dificulta identificar una secuencia constructiva y funcional completamente coherente. Sin embargo, la presencia de remodelaciones en adobe en algunos ambientes indica momentos de adecuación arquitectónica, posiblemente asociados a nuevas necesidades de uso o reocupaciones (ver figura 23).

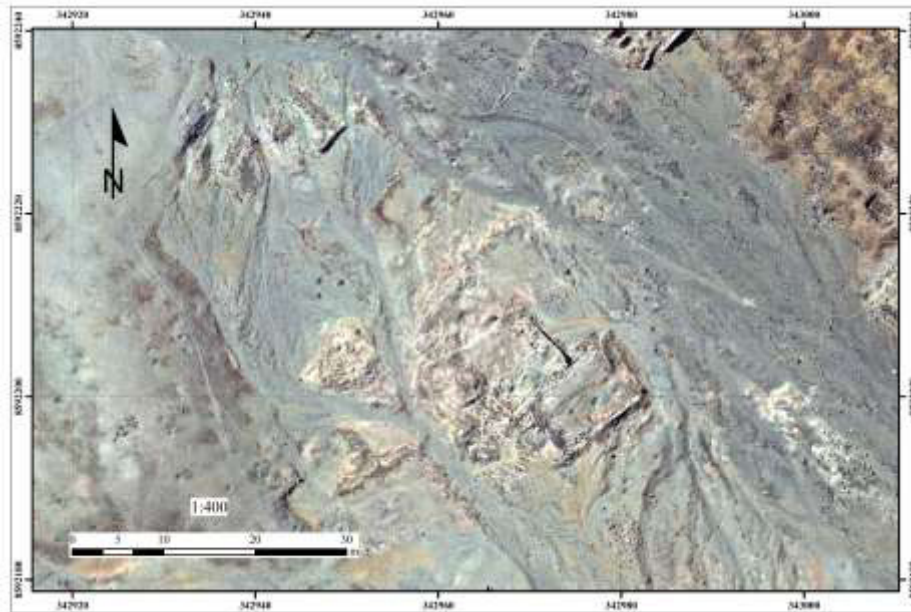
Figura 25

Fotografía en planta del Conjunto A, Sector II del sitio arqueológico de Sequilao

Nota: Se observa la disposición general de los recintos y accesos afectados por procesos de erosión y escorrentía, los cuales han alterado la morfología original de las estructuras.

El Conjunto A del Sector II del sitio arqueológico de Sequilao está conformado por un total de catorce estructuras (ver figura 24), en su mayoría de planta rectangular y cuadrangular, con dimensiones promedio de 8 x 9 m para los recintos y 12 x 10 m para los patios. Estas edificaciones se distribuyen hacia el este del Sector I y presentan una disposición articulada, evidenciada en la presencia de banquetas adosadas, desniveles de ingreso y depósitos, algunos de ellos semisoterrados (ver figura 25).

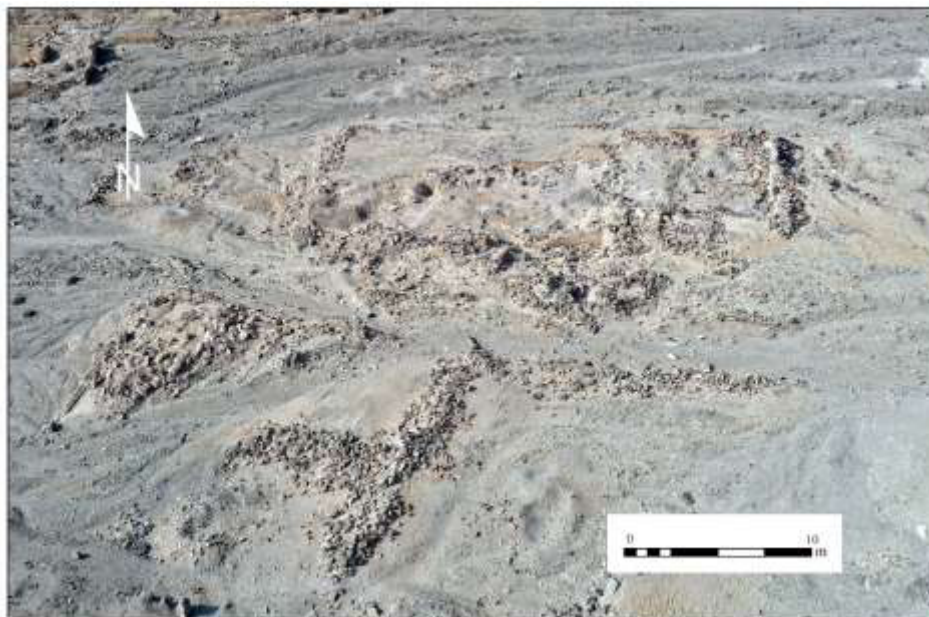
Figura 26

Fotografía oblicua del Conjunto A, Sector II del sitio arqueológico de Sequilao.

Nota: Se distinguen los volúmenes y alineamientos de los muros, así como las afectaciones producidas por la escorrentía proveniente del cerro Sequilao.

El estado de conservación de las estructuras es deficiente y se encuentra al borde del deterioro total, debido principalmente a la depredación antrópica asociada a la expansión agrícola y a los procesos de escorrentía pluvial provenientes del cerro Sequilao (ver figura 26). Estas acciones han ocasionado la pérdida parcial de muros, la erosión de las plataformas y la fragmentación del patrón espacial original. Se presume que este conjunto estuvo originalmente conectado con el Sector I, conformando una unidad arquitectónica continua; sin embargo, los factores naturales y las intervenciones humanas recientes han generado un aislamiento físico y funcional entre ambas áreas.

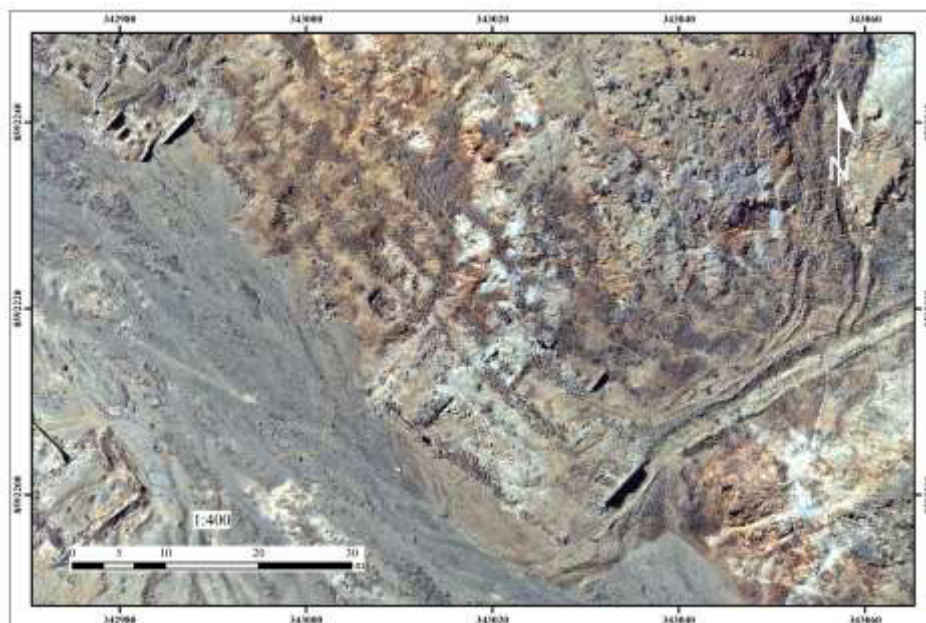
Figura 28

Fotografía en planta del Conjunto B, Sector II del sitio arqueológico de Sequilao.

Nota: Se aprecia la disposición de los recintos y aterrazados, así como los alineamientos de estructuras colapsadas en el área noroeste.

El Conjunto B del Sector II está conformado por ocho estructuras edificadas sobre la ladera del cerro (ver figura 27), lo que evidencia un acondicionamiento topográfico intencional mediante la técnica del aterrazado. Los muros fueron construidos principalmente con piedra unida con argamasa de barro, y su estado de conservación varía entre regular y malo, debido tanto a procesos antrópicos como a factores naturales de deterioro. Entre las edificaciones, destaca una estructura alargada de aproximadamente 8 m de largo por 1,5 m de ancho, cuya morfología sugiere un uso funcional como secadero o corredor, articulando la circulación interna del conjunto. Asimismo, algunas estructuras presentan banquetas interiores, posiblemente asociadas a actividades domésticas o de uso cotidiano (ver figura 28).

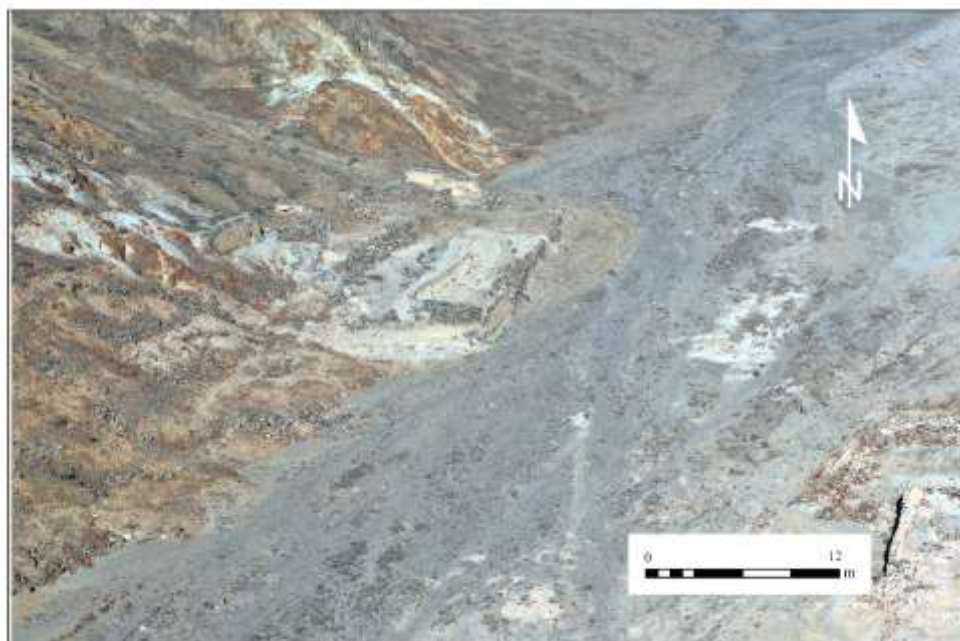
Figura 29

Fotografía oblicua del Conjunto B, Sector II del sitio arqueológico de Sequilao.

Nota: Se distinguen los volúmenes residuales de los muros y la disposición general en pendiente de las estructuras, permitiendo apreciar los niveles de conservación y los efectos del colapso arquitectónico.

Las estructuras ubicadas al noreste del conjunto se encuentran completamente destruidas (ver figura 29), lo que dificulta la identificación de su morfología original, así como su organización y conexión con las demás unidades arquitectónicas. A ello se suma el impacto de las escorrentías pluviales y el deslizamiento de material proveniente del cerro Sequilao, que han erosionado progresivamente los muros y alterado la estabilidad del terreno, provocando el deterioro generalizado del área.

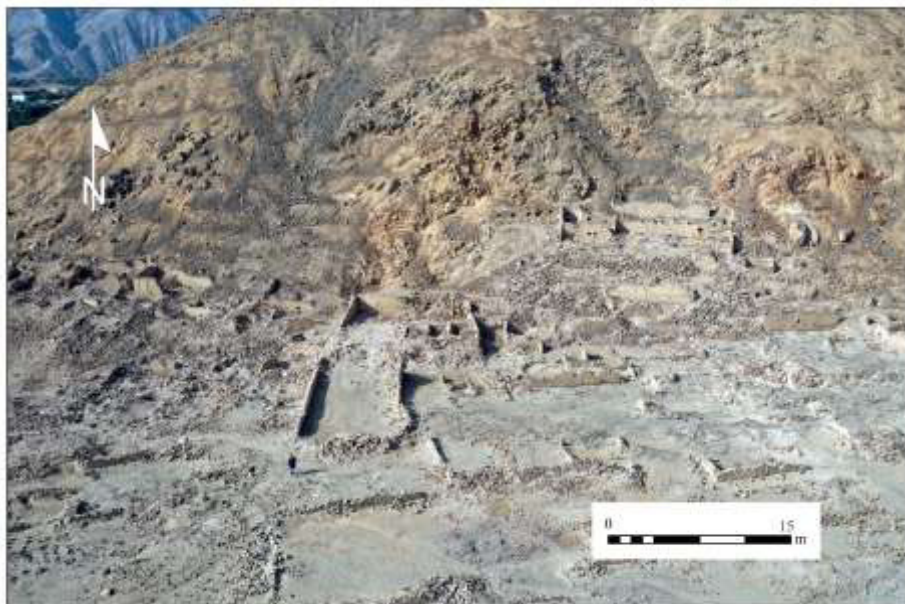
Figura 32

Fotografía oblicua del Conjunto C, Sector II del sitio arqueológico de Sequilao.

Nota: Se observa una estructura rectangular que constituye el elemento principal del conjunto, a cuyos lados se disponen recintos y posibles depósitos adosados.

En el entorno inmediato se identificaron recintos con banquetas de planta rectangular y cuadrangular de aproximadamente 8 x 9 metros (ver figura 32), junto con recintos menores de 2 x 1 m aproximadamente distribuidos en distintos niveles de la pendiente, lo que evidencia un uso intensivo, jerarquizado y planificado del espacio. En la parte superior del conjunto destacan varios recintos aterrizados con accesos a los extremos y nichos claramente definidos, donde se registró abundante material óseo in situ, lo que sugiere una posible función funeraria o ritual, probablemente vinculada a prácticas de culto a los ancestros. Su ubicación elevada y de difícil acceso, sumada a su morfología adaptada al cerro, refuerza la interpretación de un espacio restringido y de alta carga simbólica.

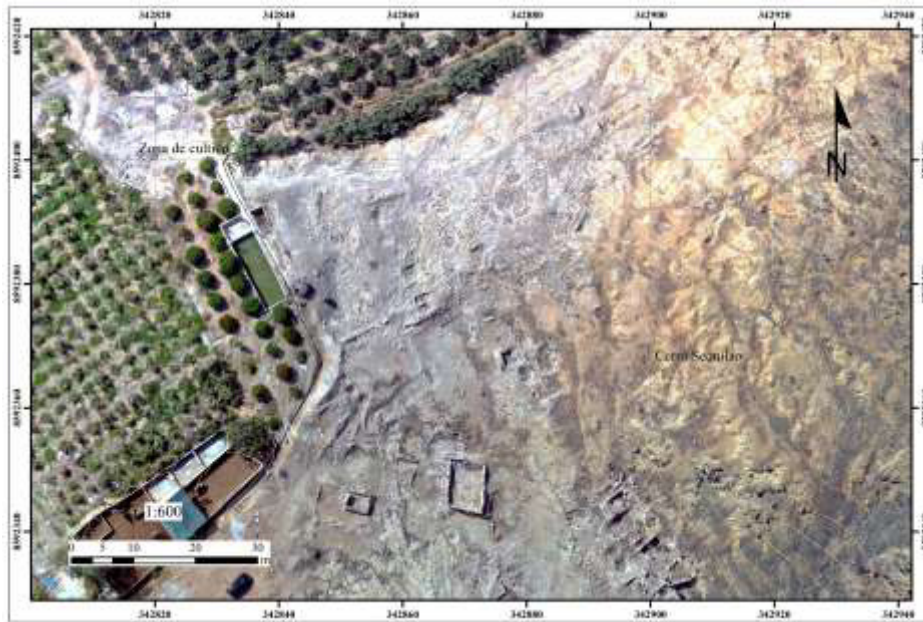
Figura 35

Fotografía en planta del Sector III del sitio arqueológico de Sequilao.

Nota: La imagen muestra la distribución de los recintos y espacios abiertos del Sector III. Se aprecia el mal estado de conservación de las estructuras elaboradas en adobe, de las cuales solo permanecen partes de muros, mientras que las construidas en piedra aún pueden definirse con claridad.

Uno de los aspectos más relevantes de este sector es la presencia de aterrazados que funcionan como rutas de circulación, los cuales conectan directamente con el Sector II (ver figuras 35 y 36) y con el Sector IV (ver figuras 37 y 38). Esta configuración confirma la existencia de un sistema interno de circulación planificada, que articula los diferentes sectores del asentamiento, evitando su aislamiento y asegurando la integración funcional del conjunto dentro de una red de tránsito interna.

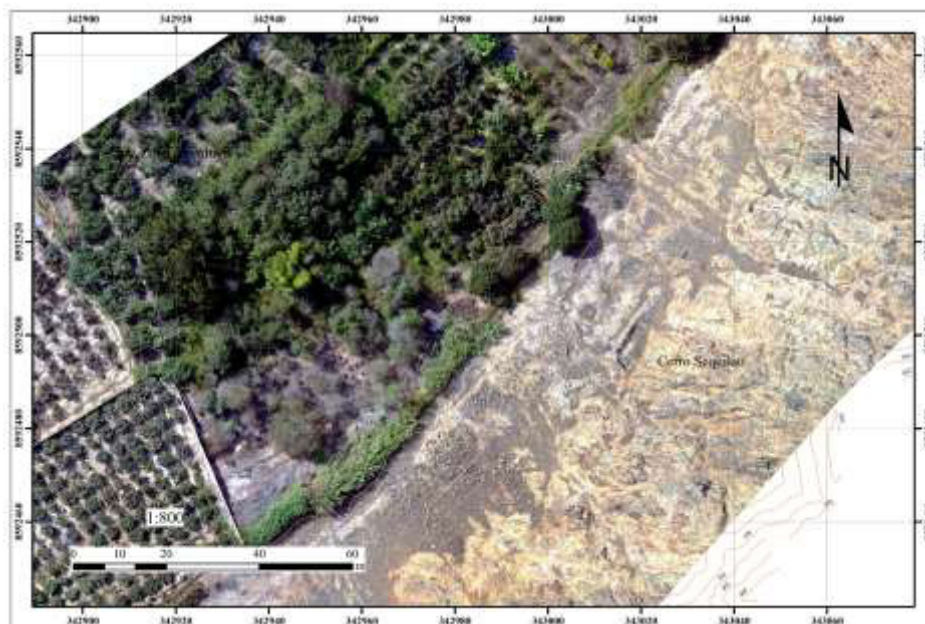
Figura 36

Fotografía en planta del Sector III del sitio arqueológico de Sequilao.

Nota: Se observan estructuras correspondientes a una calzada elevada que conecta dos sectores del asentamiento.

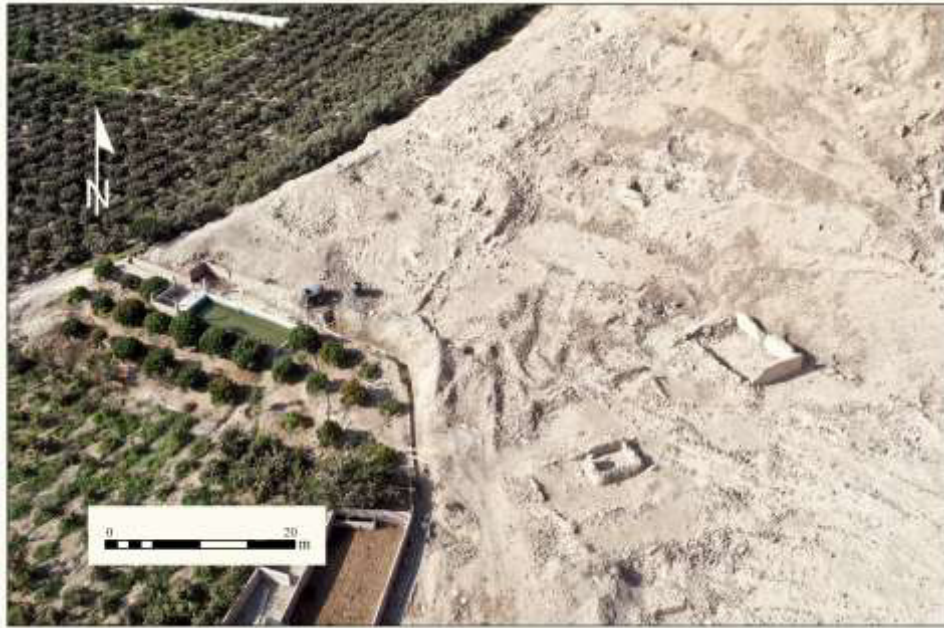
Figura 37

Fotografía oblicua del Sector III del sitio arqueológico de Sequilao.

Nota: Esta perspectiva permite documentar el grado de conservación del sector y evidencia los procesos de erosión, colapso y pérdida de material constructivo que afectan la integridad del sitio.

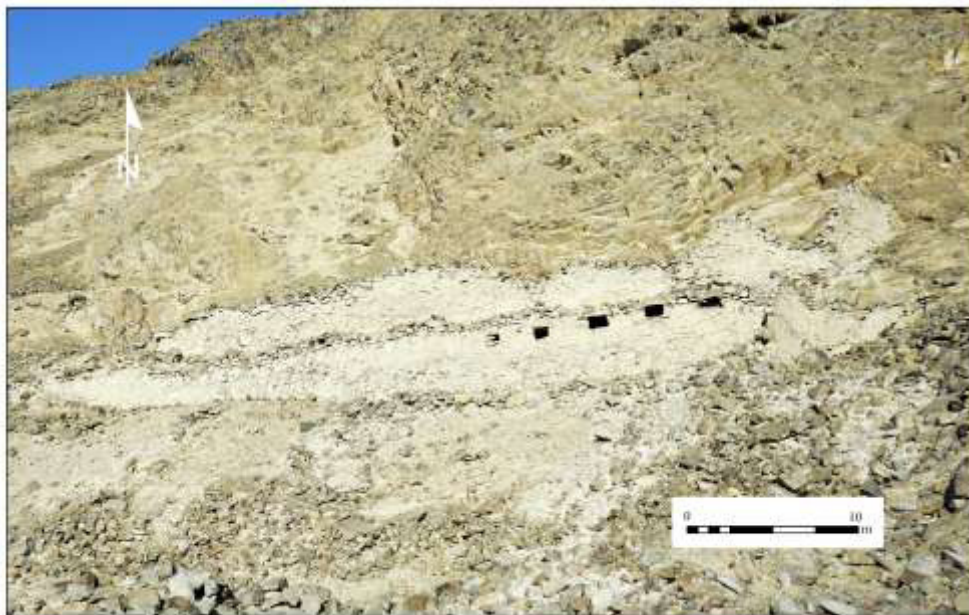
Figura 38

Fotografía oblicua del Sector III del sitio arqueológico de Sequilao.

Nota: Se distinguen tramos conservados de los aterrazados y muros de contención aún en pie. El colapso parcial del cerro ha provocado que algunos segmentos permanezcan cubiertos por derrumbes y sedimentos, dificultando su visibilidad.

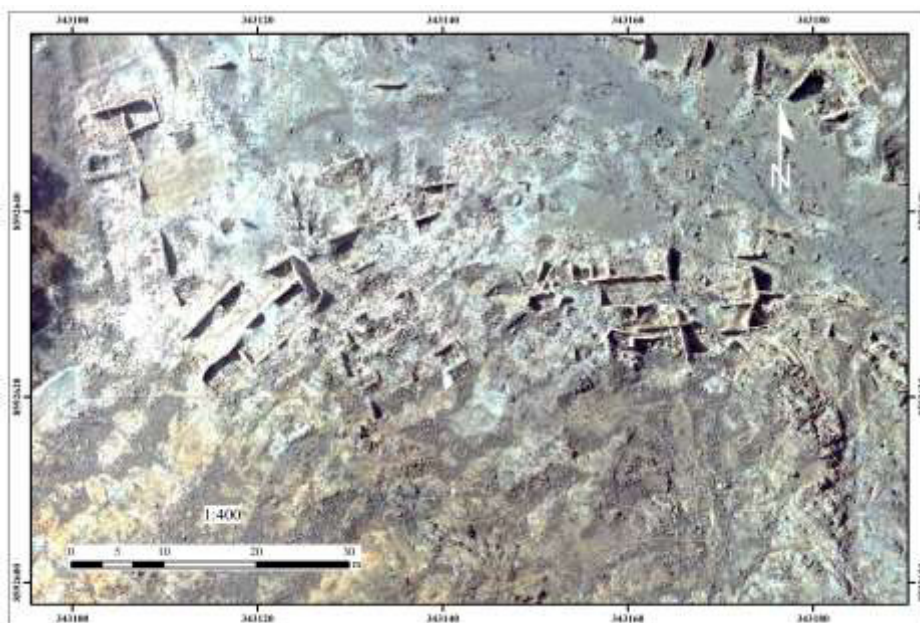
Figura 40

Fotografía de planta conjunta A en el Sector IV del sitio arqueológico de Sequilao.

Nota: La imagen muestra la distribución general de las estructuras. Se aprecia la organización de los recintos y espacios abiertos, así como la relación entre las distintas unidades arquitectónicas que conforman el conjunto.

El Conjunto A del Sector IV está conformado por treinta y siete estructuras (ver figura 39) emplazadas sobre la pendiente del cerro Sequilao, en un cono de deyección estrecho y de difícil acceso, lo que demuestra una adaptación arquitectónica notable al terreno mediante la implementación de estructuras aterrazadas. Este conjunto mantiene una conexión directa con el Sector III, que funciona como vía principal de ingreso (ver figura 40).

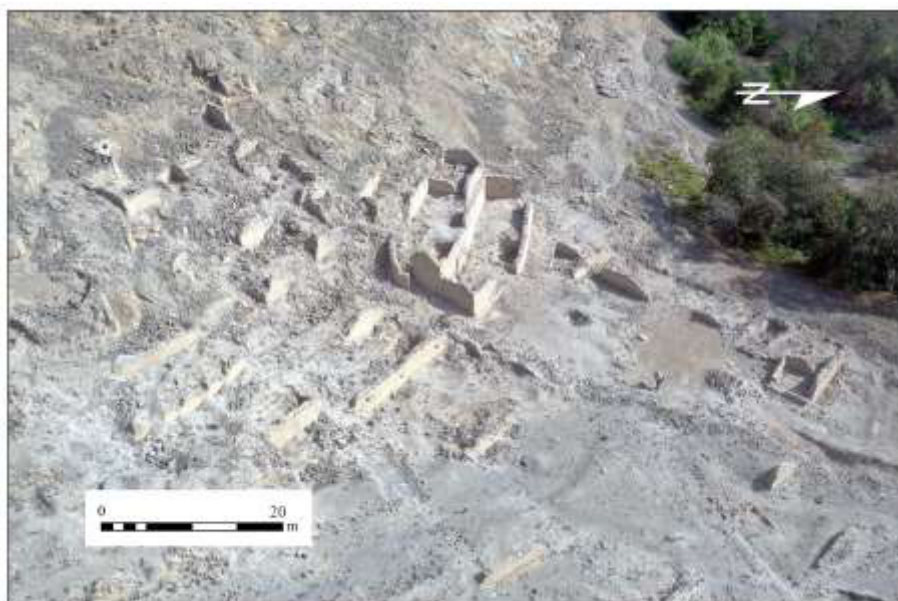
Figura 41

Fotografía oblicua del conjunto A en el Sector IV del sitio arqueológico de Sequilao.

Nota: Se observa un buen estado general de conservación del sector, donde aún se distinguen claramente los volúmenes estructurales y, en varios casos, la altura completa de los muros, que alcanza aproximadamente 2 metros.

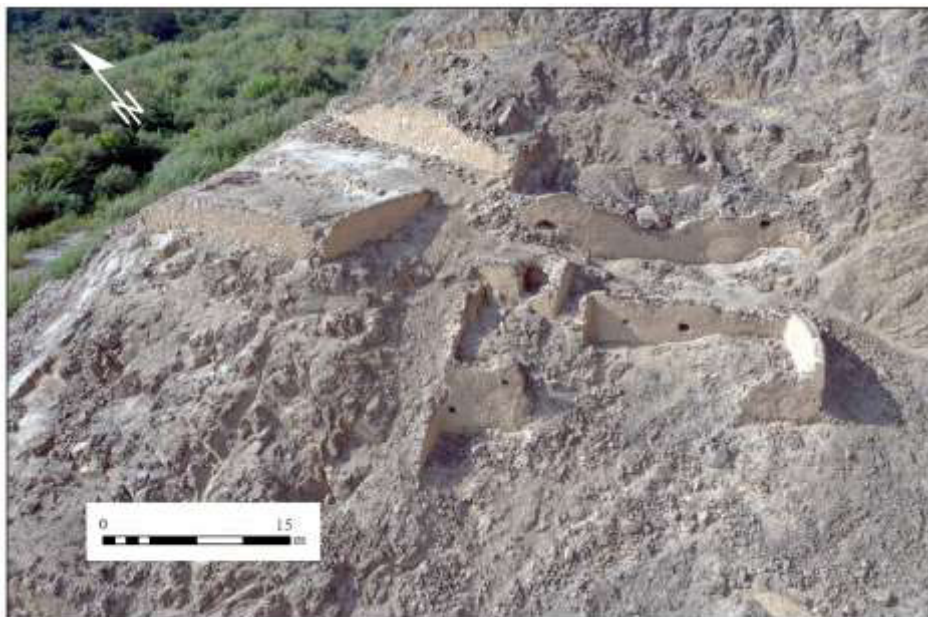
Figura 44

Fotografía oblicua del conjunto B en el Sector IV del sitio arqueológico de Sequilao.

Nota: La imagen muestra una vista oblicua del Conjunto B, ubicado en el Sector IV. Se distinguen la estructura 10. Desde este punto elevado se obtiene una amplia visibilidad del valle.

Si bien se identificaron estructuras asociadas a nichos, su frecuencia es mayor en comparación con otros sectores. No obstante, considerando el nivel de deterioro actual de las estructuras, es posible que todos estos espacios hayan estado vinculados a contextos de enterramiento o actividades rituales (ver figura 44).

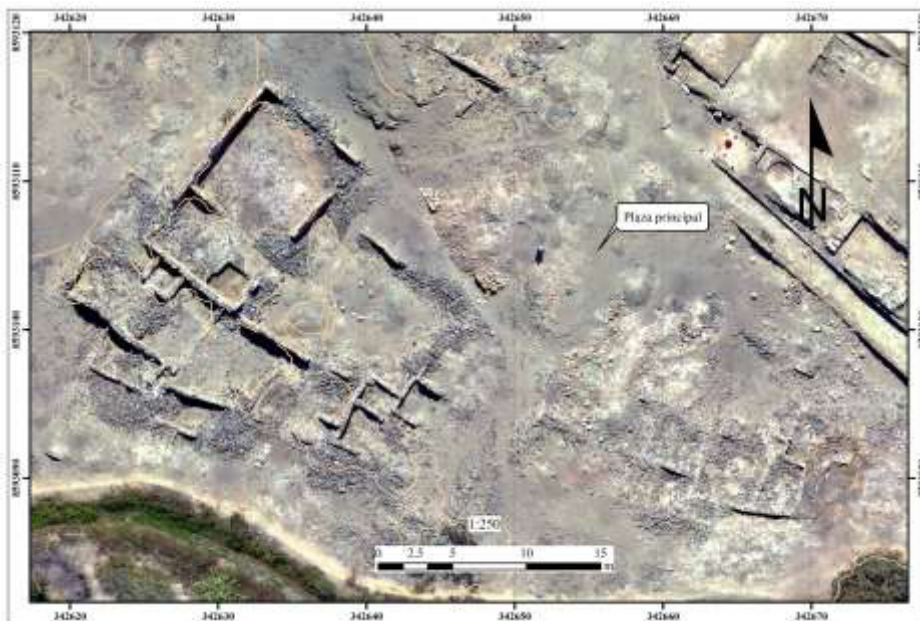
Nota: La imagen presenta la vista en planta del Sector I. Se observa que aproximadamente un 60 % de las estructuras se conservan en pie, mientras que la plaza central se encuentra en un avanzado estado de deterioro.

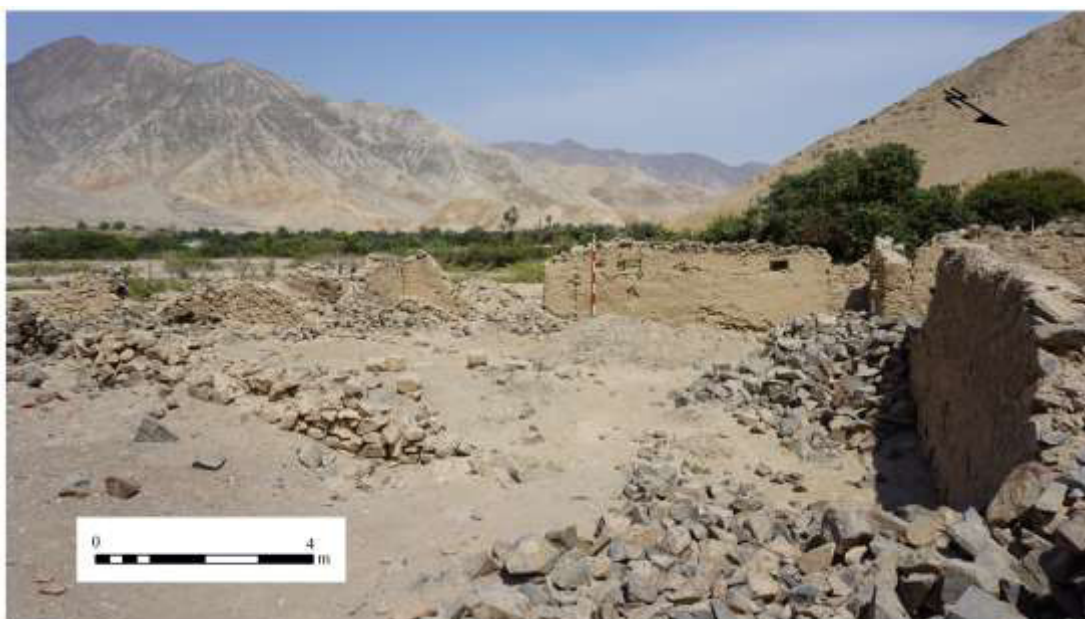
Figura 48

Fotografía oblicua del Sector I de la zona arqueológica de Atabula.

Nota: La imagen muestra una vista oblicua del Sector I, donde se aprecian los volúmenes de los muros aún conservados en pie. Esta perspectiva permite reconocer la altura y morfología de las estructuras.

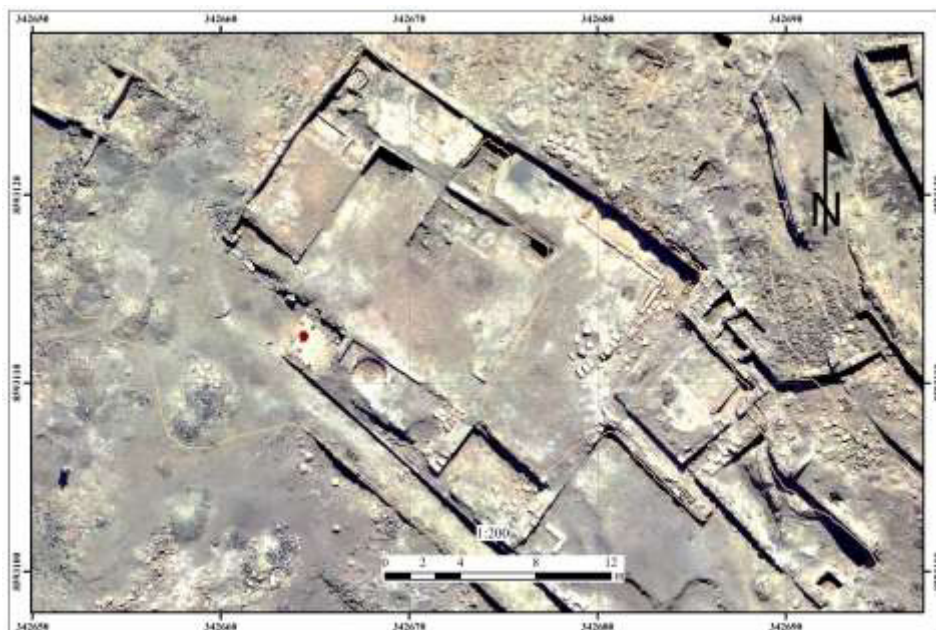
Figura 50

Fotografía de planta del Conjunto A, Sector II de la zona arqueológica de Atabula.

Nota: La imagen presenta la vista en planta del Conjunto A. Se observa que el área se mantiene en buen estado de conservación en casi su totalidad; sin embargo, se encuentra amenazada por las áreas de cultivo situadas al sur.

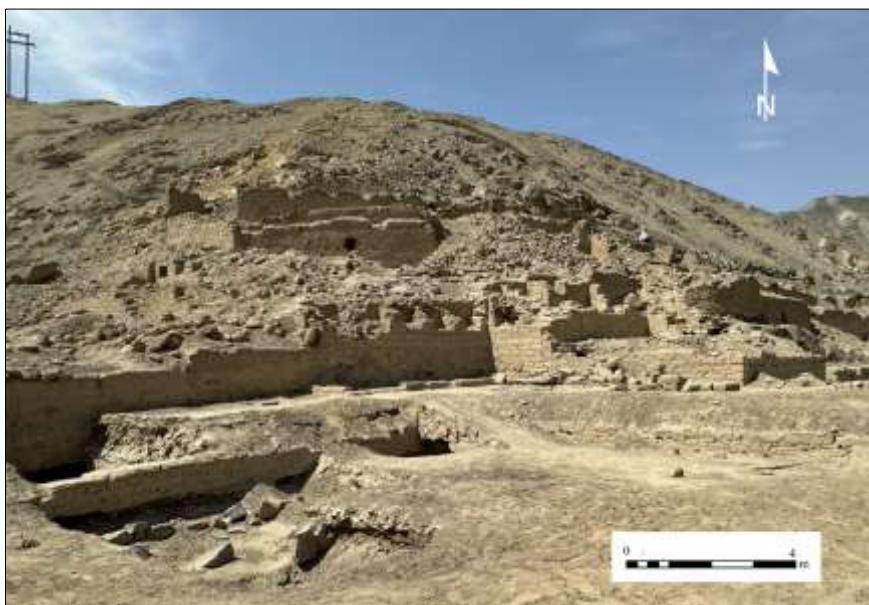
Figura 51

Fotografía oblicua del Conjunto A, Sector II de la zona arqueológica de Atabula.

Nota: La imagen muestra una vista oblicua del Conjunto A. Se aprecia el muro noreste con un 60 % de conservación, mostrando hornacinas, así como estructuras complementarias, entre ellas las rampas de acceso, que se mantienen en buen estado de preservación.

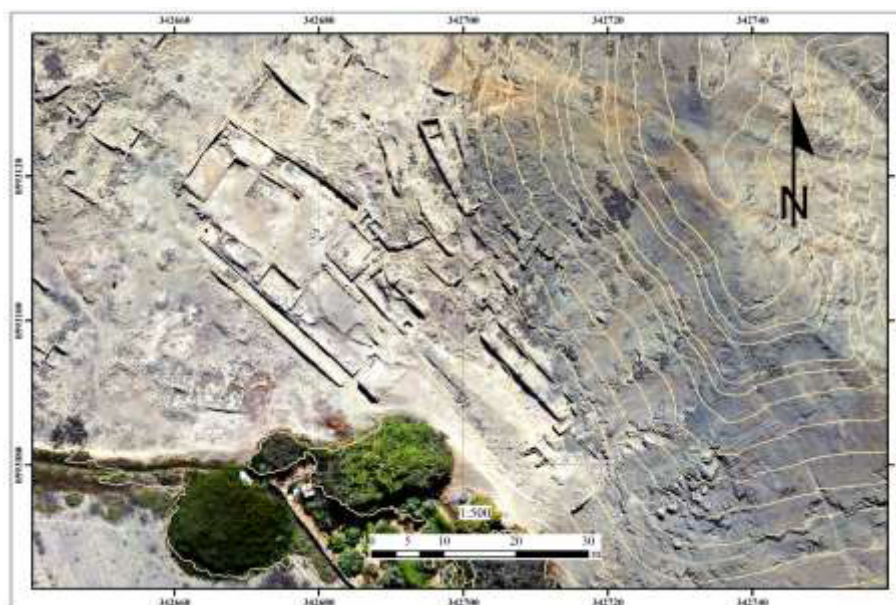
Figura 53

Fotografía de planta del Conjunto B, Sector II de la zona arqueológica de Atabula.

Nota: La imagen presenta la vista en planta del Conjunto B, ubicado en el Sector. Se observa un buen estado general de conservación, con aproximadamente un 70 % de las estructuras.

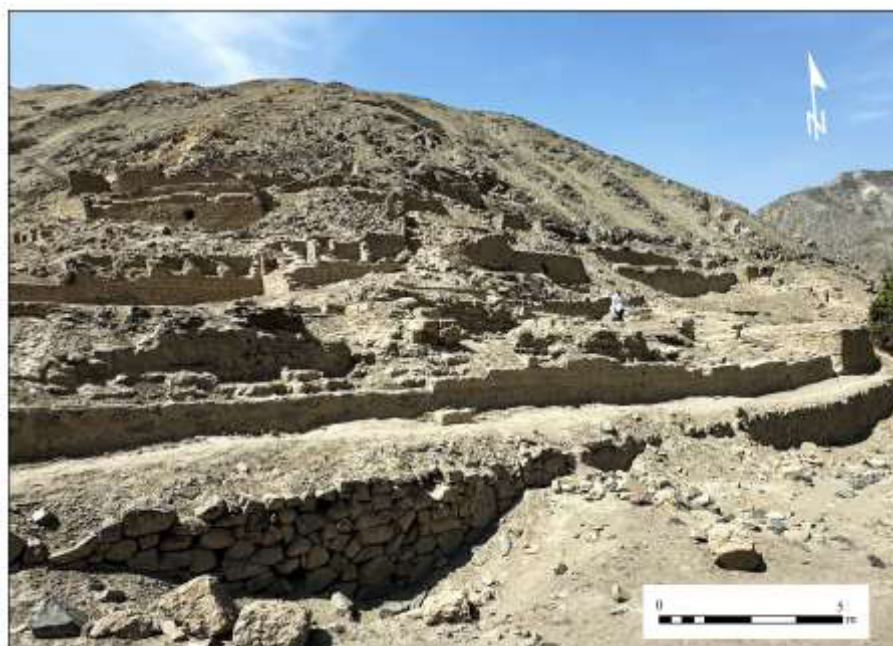
Figura 54

Fotografía oblicua del Conjunto B, Sector II de la zona arqueológica de Atabula.

Nota: La imagen muestra una vista oblicua del Conjunto B. Se observan los volúmenes de los muros, cuya altura máxima alcanza aproximadamente 0,70 m, adaptándose a la pendiente del cerro Grande.

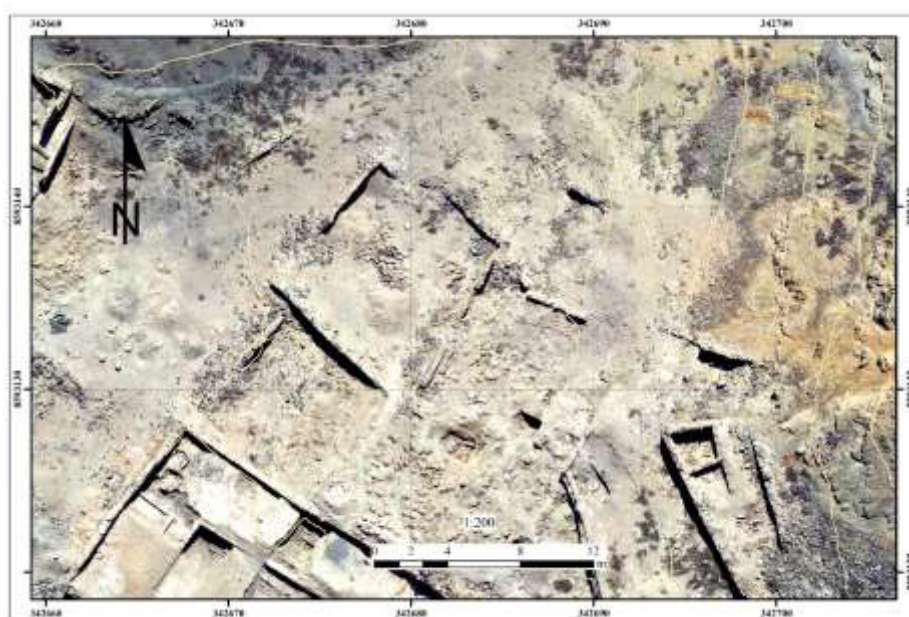
Figura 56

Fotografía de planta del Conjunto C, Sector II de la zona arqueológica de Atabula.

Nota: La imagen presenta la vista en planta del Conjunto C. Se observa el estado de conservación de los recintos, varios de los cuales mantienen la definición de sus muros.

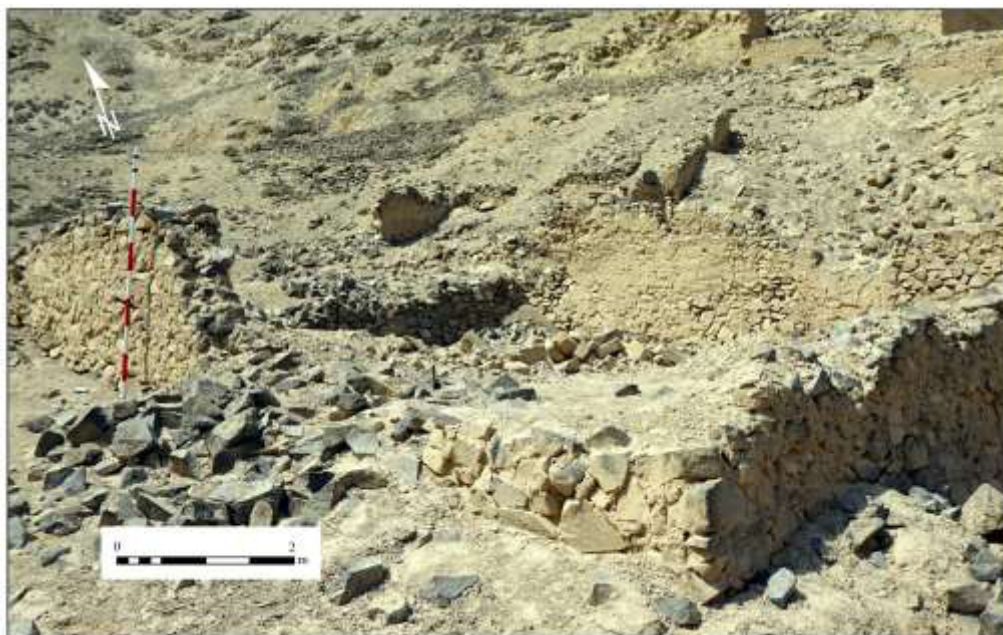
Figura 57

Fotografía oblicua del Conjunto C, Sector II de la zona arqueológica de Atabula.

Nota: La imagen muestra una vista oblicua del Conjunto C, ubicado en el Sector II del sitio arqueológico de Atabula. Se observan los muros conservados con una altura máxima de aproximadamente 0,80 m, evidenciando un regular estado de preservación estructural parcial.

El estado de conservación general del conjunto es malo (ver figura 57), con colapsos totales de los muros, erosión superficial, exposición del núcleo constructivo y acumulación de sedimentos, lo que dificulta la lectura completa de sus rasgos y dimensiones arquitectónicas.

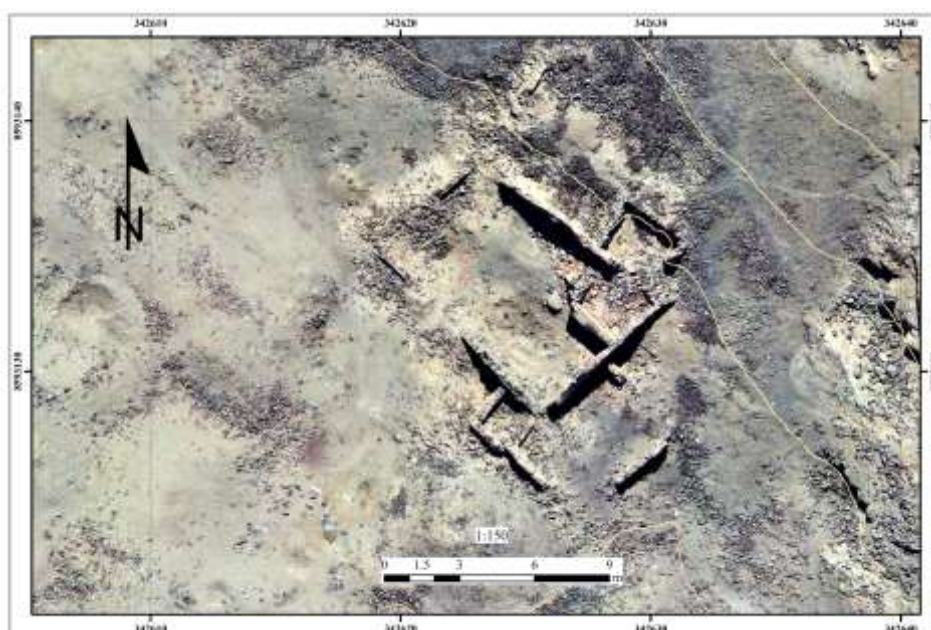
Figura 59

Fotografía de planta del Conjunto A, Sector III de la zona arqueológica de Atabula.

Nota: La imagen presenta la vista en planta del Conjunto A. Se observa el estado de conservación de los recintos, así como las improntas de muros colapsados.

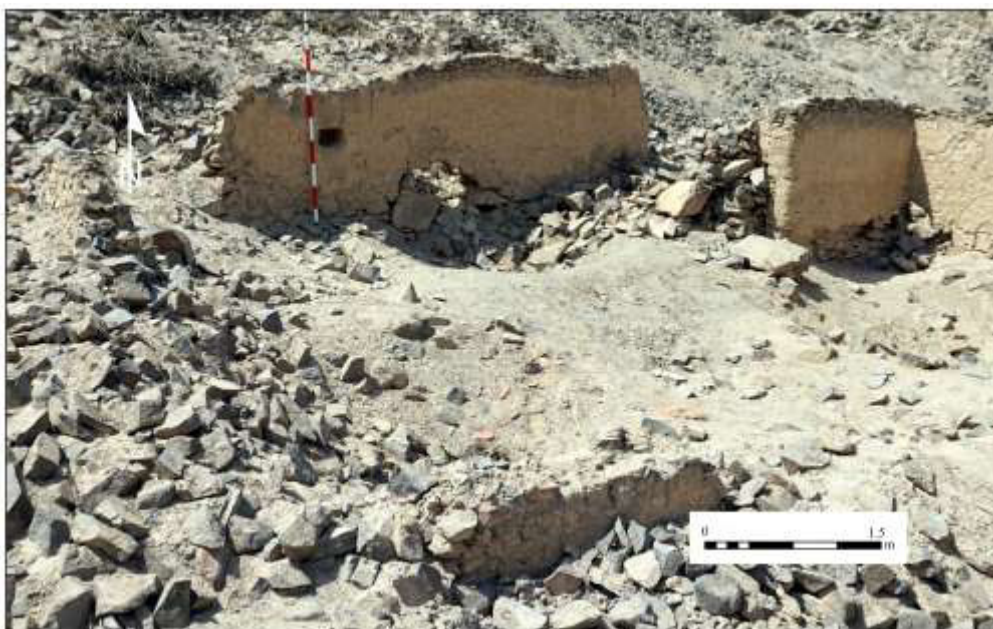
Figura 60

Fotografía oblicua del Conjunto A, Sector III de la zona arqueológica de Atabula.

Nota: La imagen muestra una vista oblicua del Conjunto A. Se observan las variaciones en la altura de los muros, con una altura máxima de aproximadamente 1,90 m y una mínima de 0,40 m.

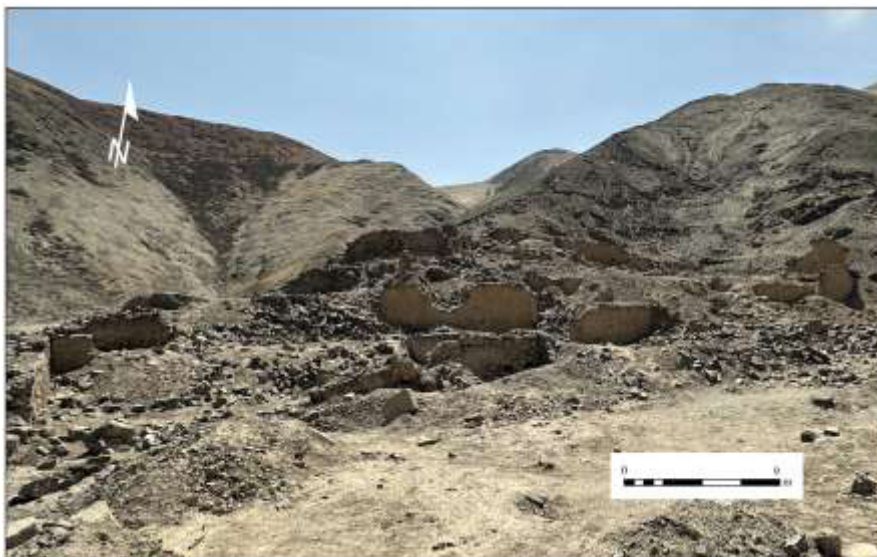
Figura 63

Fotografía oblicua del Conjunto B, Sector III de la zona arqueológica de Atabula.

Nota: La imagen muestra una vista oblicua del Conjunto B. Se observan los volúmenes estructurales del conjunto, con una altura máxima de aproximadamente 1,80 m. Las edificaciones se encuentran dispuestas de manera escalonada, adaptándose a la pendiente del terreno.

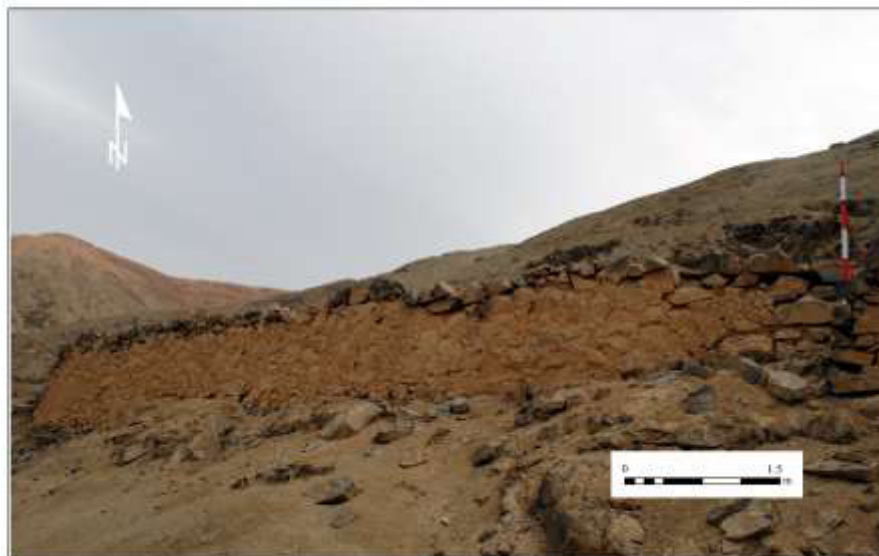
Figura 66

Fotografía oblicua del Sector IV de la zona arqueológica de Atabula.

Nota: La imagen muestra una vista oblicua del Sector IV, donde se observan estructuras con una altura máxima de aproximadamente 1,20 m, que se mantienen en buen estado de conservación.

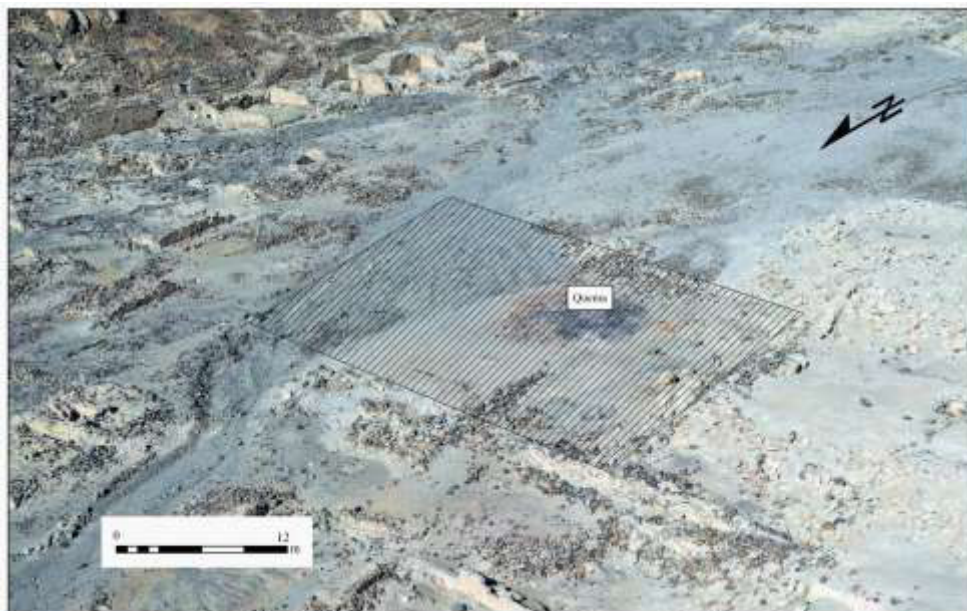
Figura 73

Fotografía de la plaza de Sequilao, correspondiente a la estructura SI-CA-E-3

Las plazas en ambos asentamientos corresponden a espacios abiertos de gran dimensión, con áreas aproximadas de 400 m² en Atabula y 500 m² en Sequilao (ver figuras 73 y 74). Estos espacios, al parecer, no presentan delimitaciones murarias visibles, aunque esta condición no puede afirmarse con certeza, debido al mal estado de conservación ocasionado por la acción del huaqueo y la erosión superficial.

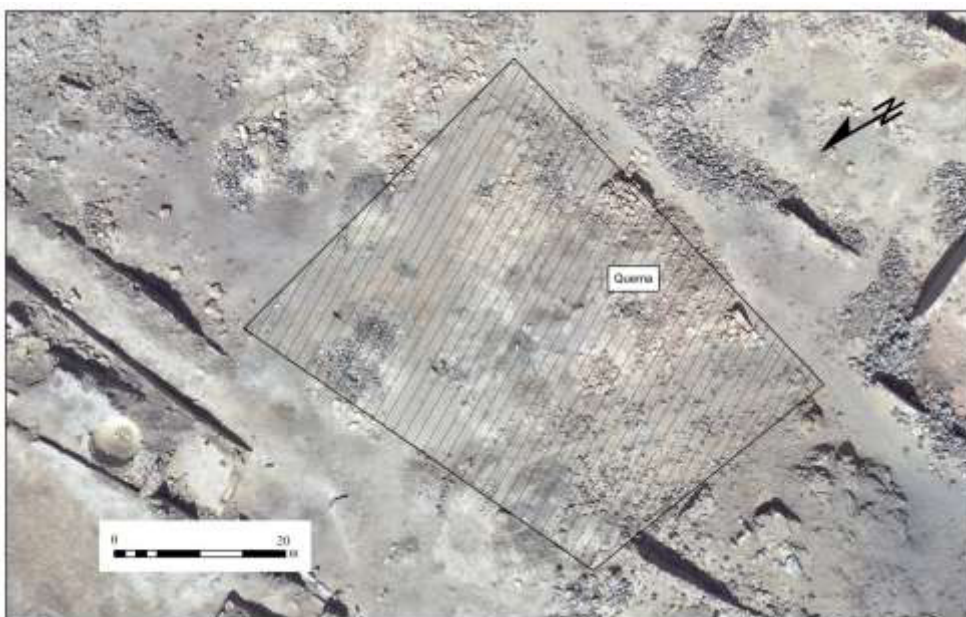
Figura 74

Fotografía de la plaza de Atabula, correspondiente a la estructura SI-E-43
