**CAMBIOS ARQUITECTÓNICOS Y REORGANIZACIÓN DE LOS ESPACIOS EN
LOS SITIOS ARQUEOLÓGICOS DE SEQUILAO Y ATABULA DURANTE EL
HORIZONTE TARDÍO. DISTRITO DE COAYLLO, CAÑETE - LIMA**

Tesis para optar el Título Profesional de Licenciado en Arqueología

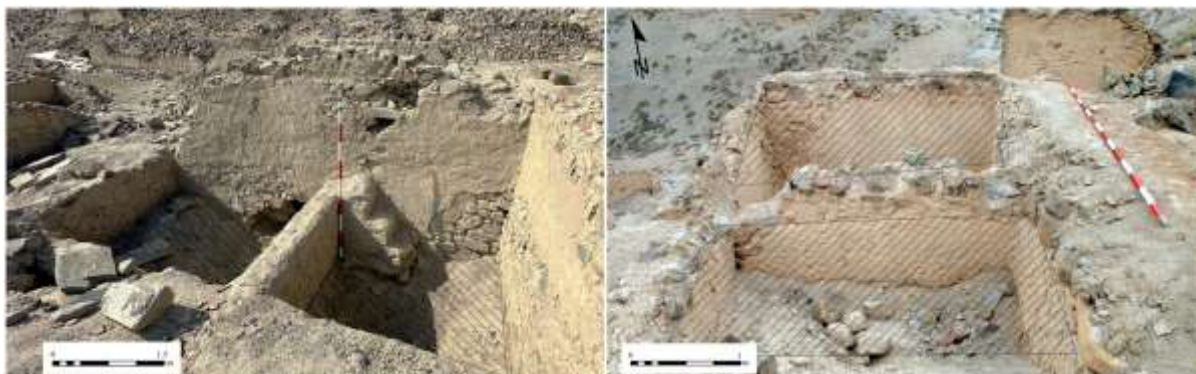
Figura**75**

Fotografías de depósitos de Sequilao (SII-CC-E-10) y Atabula (SII-CB-E-56 y 57) respectivamente

Nota: Aunque ambos depósitos se encuentran en mal estado de conservación, se distingue en ellos un revoque de mejor calidad en comparación con otros depósitos del entorno. Este rasgo constituye un elemento diferenciador característico de este tipo de depósitos, los cuales se hallan asociados a estructuras aterrazadas.

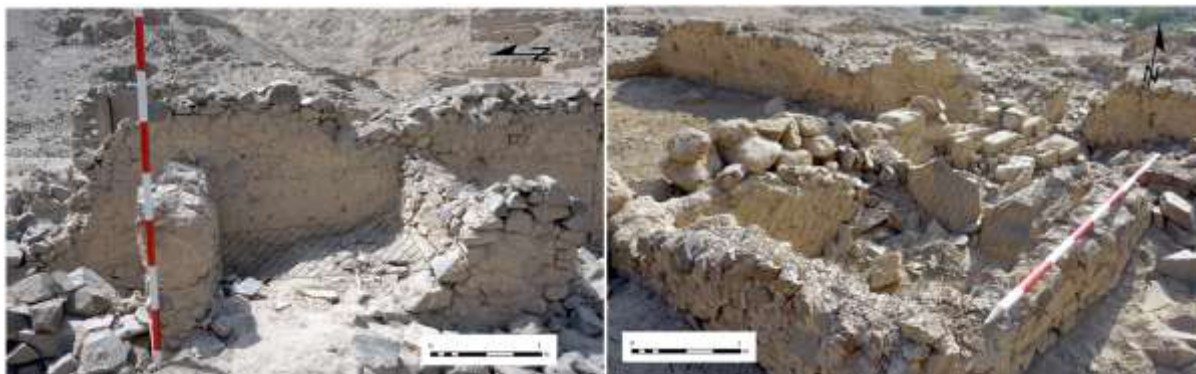
Figura**76**

Fotografías de depósitos en Atabula (SI - E - 7) y Sequilao (SII-CC-E-27) respectivamente

Nota: Los depósitos se encuentran asociados a espacios habitacionales y presentan una técnica constructiva más rústica, aunque mantienen formas ortogonales bien definidas. Estas características sugieren una función complementaria dentro de las unidades domésticas, posiblemente vinculada al almacenamiento de bienes de uso cotidiano.

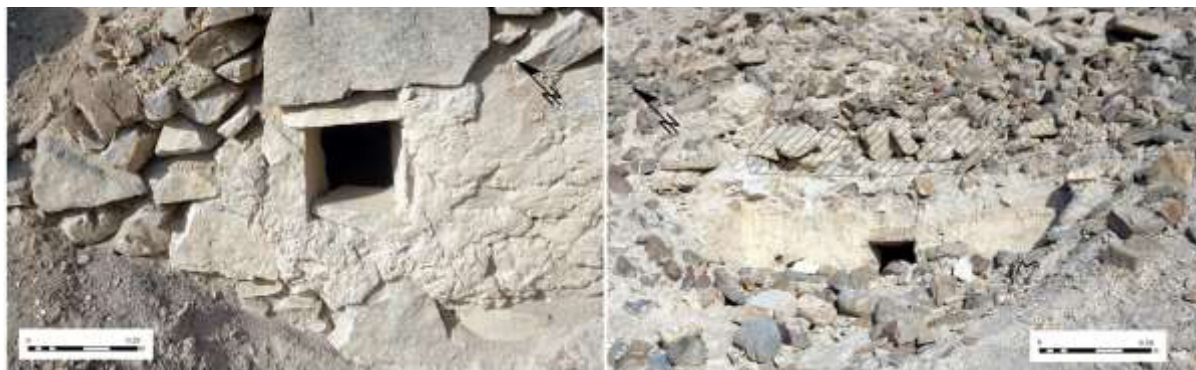
77

Fotografías de depósitos de Sequilao con códigos de referencia SII – CC – E -63 y 68 respectivamente.

Nota: Estas estructuras comparten la particularidad de encontrarse emplazadas sobre los aterrazados construidos en la pendiente del cerro, lo que explica su morfología irregular.

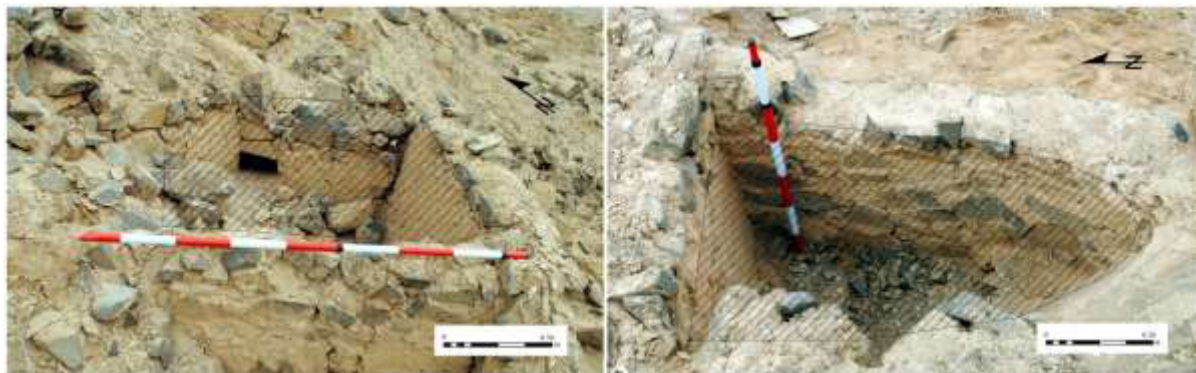
78

Fotografías de las cámaras en Atabula con códigos de referencia SIII – CB – 12 y 16 respectivamente

Nota: En los alrededores de estas estructuras se observaron restos óseos humanos dispersos, posiblemente asociados a contextos funerarios. Los detalles sobre este material se desarrollan en el apartado correspondiente de material óseo.

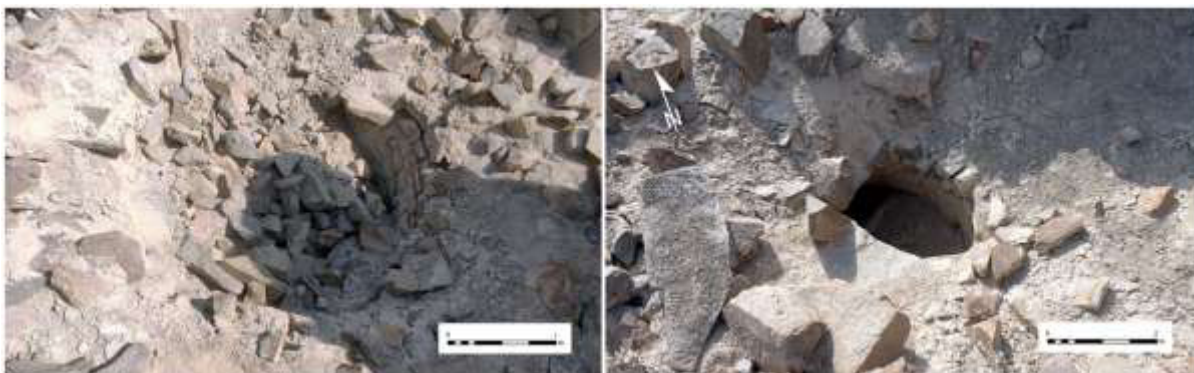
Nota: Este tipo de estructuras solo ha sido registrado hasta el momento en Sequilao, aunque no se descarta su existencia en Atabula, donde el avanzado estado de deterioro de las estructuras podría haber dificultado su identificación. Estructuras con características similares se han documentado en otros asentamientos del valle, como Piedra Estrella, La Yesera y Huañañabe.

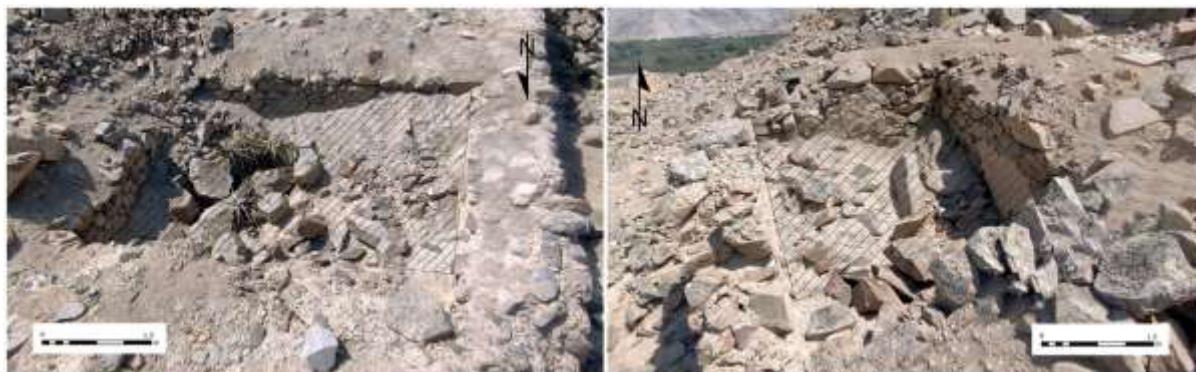
Figura 80

Fotografías de depósitos tipo 2 cuadrangular en Sequilao con código de referencia (SII – CC – 59) respectivamente

Nota: Este tipo de estructuras se caracteriza por presentar dimensiones ligeramente mayores que los depósitos convencionales, con áreas aproximadas de 9 m². Su morfología cuadrangular y su mayor capacidad de almacenamiento sugieren una función especializada dentro de la organización logística del asentamiento, posiblemente relacionada con el acopio y manejo de productos a mayor escala.

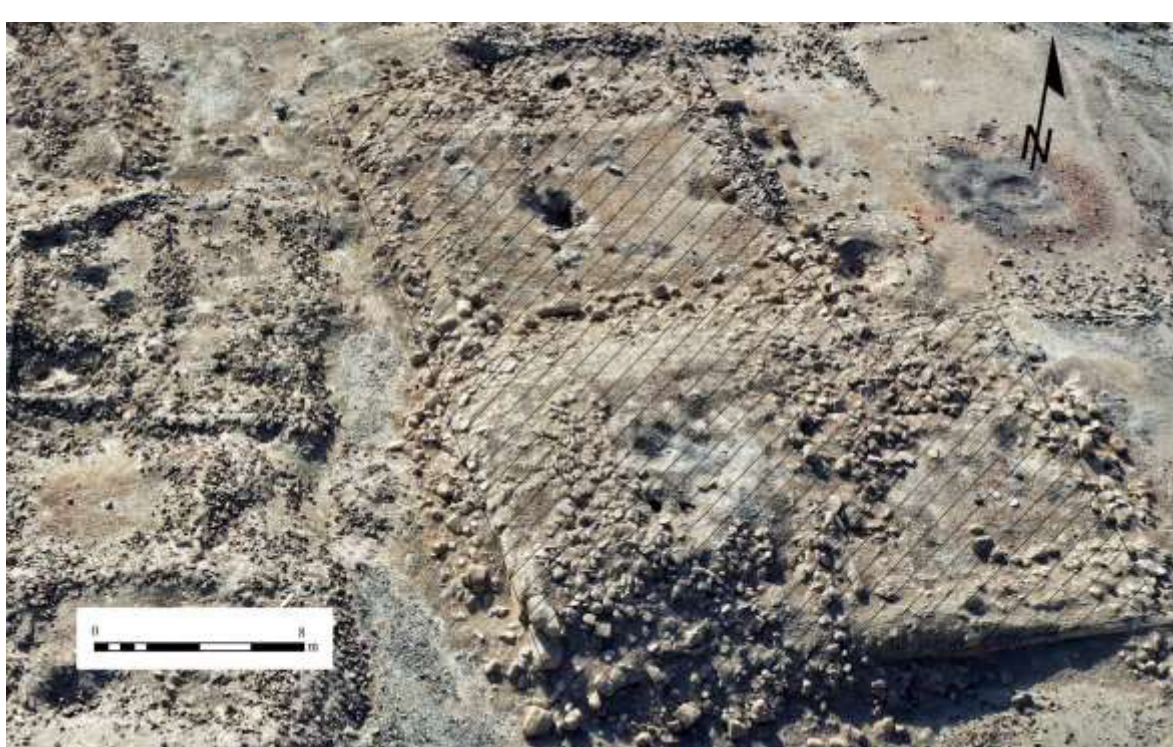
Nota: Se trata de las estructuras más imponentes dentro del área llana del asentamiento de Sequilao, donde se observa en su parte más alta lo que parece corresponder a un atrio o una estructura central, así como vasijas enterradas al pie de este, aunque su naturaleza exacta no puede definirse debido al deterioro estructural, se logra visualizar el desnivel existente y los adobes disturbados en superficie. En la plataforma E-2 se identifica un depósito central orientado al este, adosado a una banqueta, posiblemente vinculadas a actividades rituales. El acceso entre la plataforma inferior y la superior parece haberse realizado mediante una rampa, aunque su trazado original resulta difícil de precisar por el mal estado de conservación de la estructura.

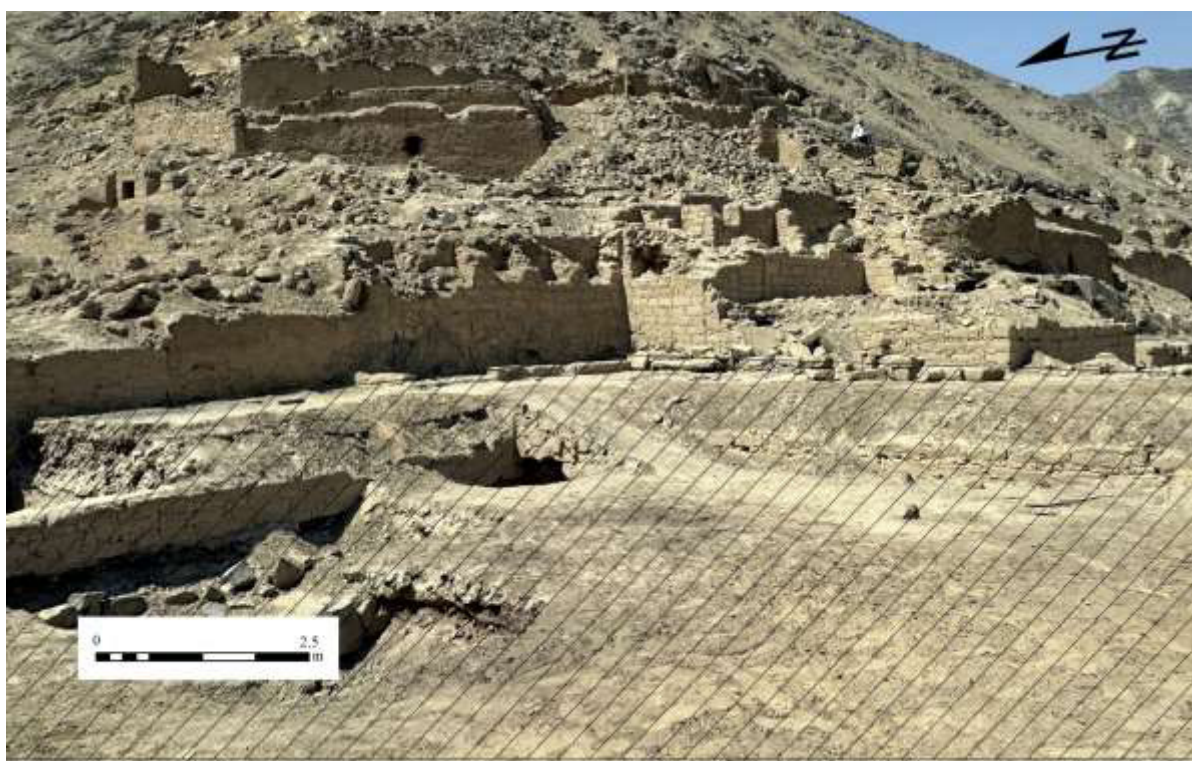
Figura 82

Fotografía de la plataforma monumental ubicada en Atabula (estructura SII-CA-E-1)

Nota: En la imagen se observan elementos arquitectónicos en superficie, como una rampa central bien definida y una banqueta en forma de “U”, características distintivas del conjunto.

La plataforma principal está construida en piedra unida con argamasa, a diferencia de la de Sequilao, aquí se empleó adobe para otorgarle una nueva apariencia. Asimismo, se aprecian unidades de excavación abiertas pertenecientes a un antiguo proyecto de investigación arqueológica, las cuales permanecen expuestas, afectando parcialmente la conservación del contexto arquitectónico y estratigráfico. Este aspecto se ampliará en el apartado de materiales arqueológicos.

En Atabula, por su parte, la plataforma se ubica próxima a la pendiente del cerro, y su base está conformada por piedras unidas con argamasa, evidenciando una adaptación constructiva al relieve natural. Ambas presentan elementos superficiales asociados, como banquetas pequeñas en forma de “U” elaboradas en adobe y vasijas enterradas, que refuerzan su posible uso ritual o administrativo (ver figura 82).

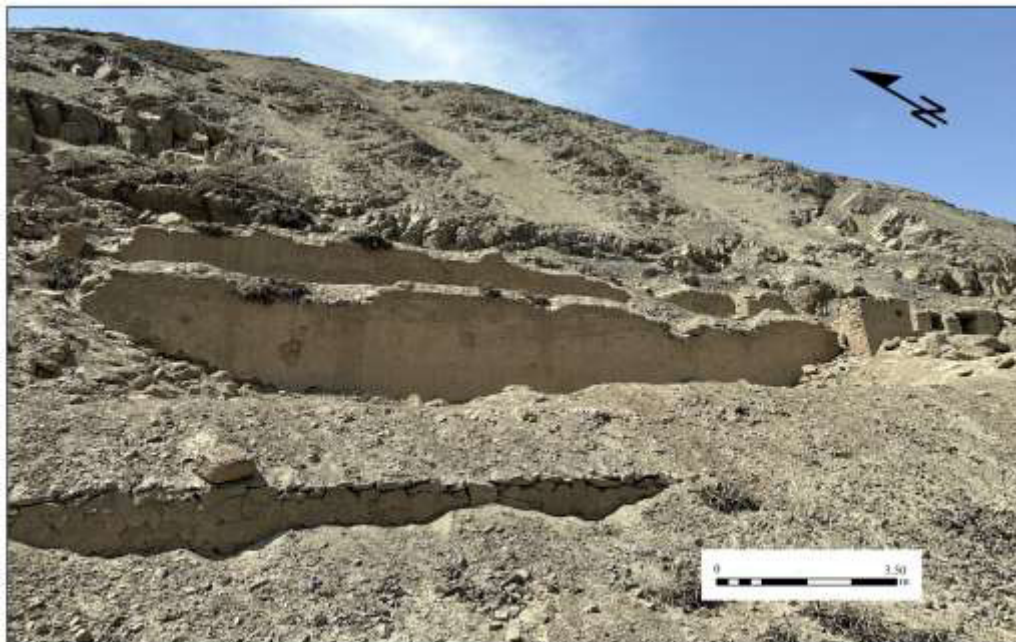
Figura 83

Fotografía de las plataformas escalonadas del sitio arqueológico de Atabula (estructuras SII-CB-E-10, 11, 12 y 13)

Nota: No poseen elementos arquitectónicos visibles en los muros de contención, lo que sugiere una función estructural más que ornamental. El estado de conservación es regular; sin embargo, los deslizamientos de material ocurridos en los alrededores han cubierto parcialmente la estructura, dificultando su lectura completa. Una característica destacable es que estas plataformas funcionan como ejes de conexión, ya que comunican diferentes áreas de depósitos ubicadas en distintos niveles del sector.

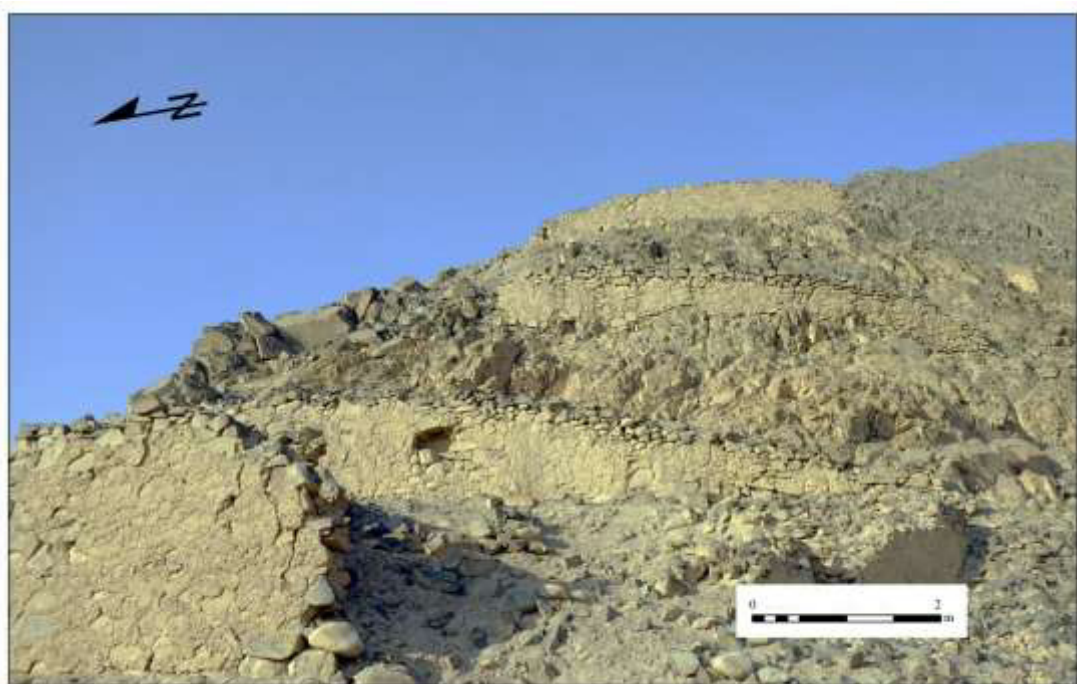
Figura 84

Fotografía del aterrazado en Sequilao (estructuras del Conjunto B, Sector IV).

Nota: El Sector IV constituye el área mejor conservada del asentamiento, destacando la adecuación del terreno directamente sobre la roca madre, lo que evidencia un trabajo constructivo preciso y adaptado al relieve natural. Las terrazas presentan muros de contención de mayor altura, alcanzando aproximadamente 2 metros, a diferencia de otros sectores del sitio. Este sistema de aterrazamiento muestra una planificación arquitectónica orientada a la estabilidad estructural y al control del espacio en pendiente.

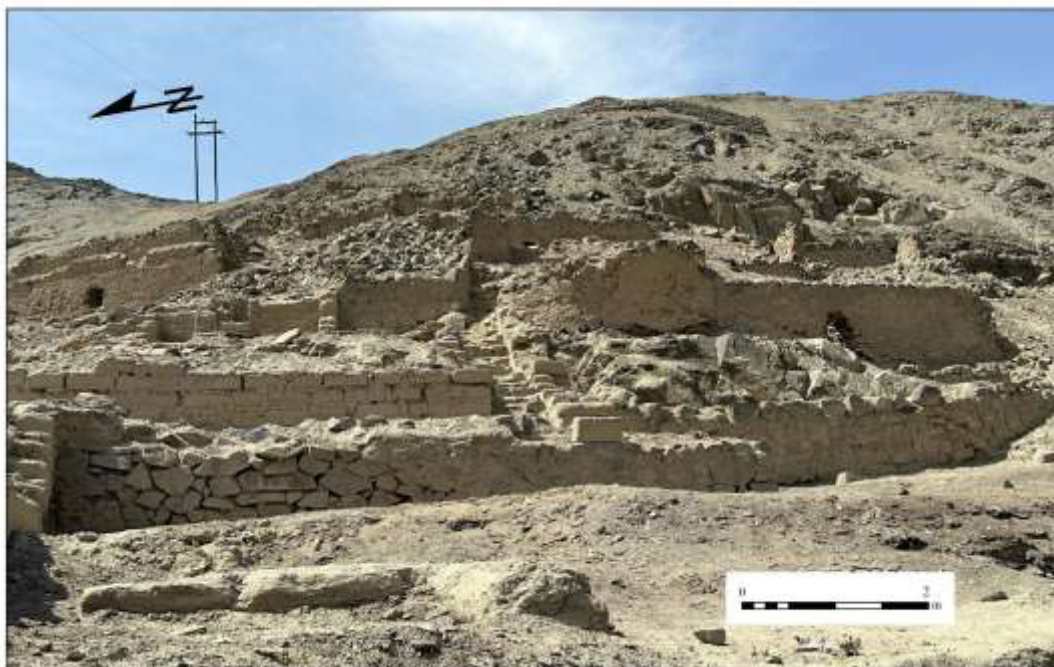
Figura 85

Fotografía del aterrazado en el sitio arqueológico de Atabula (estructuras del Conjunto B, Sector II).

Nota: Este sector presenta las estructuras mejor conservadas del asentamiento, destacando la presencia de depósitos y áreas de comunicación bien definidas, como escalinatas que conectan los distintos niveles del terreno. Los muros de contención, elaborados en piedra con argamasa, no superan los 1.70 m de altura, lo que evidencia un diseño adaptado al relieve natural y orientado a la estabilidad del terreno sin necesidad de grandes volúmenes constructivos. Este conjunto constituye un ejemplo representativo del sistema de aterrazamiento planificado de Atabula, tanto por su integridad arquitectónica como por su organización funcional y visual del espacio.

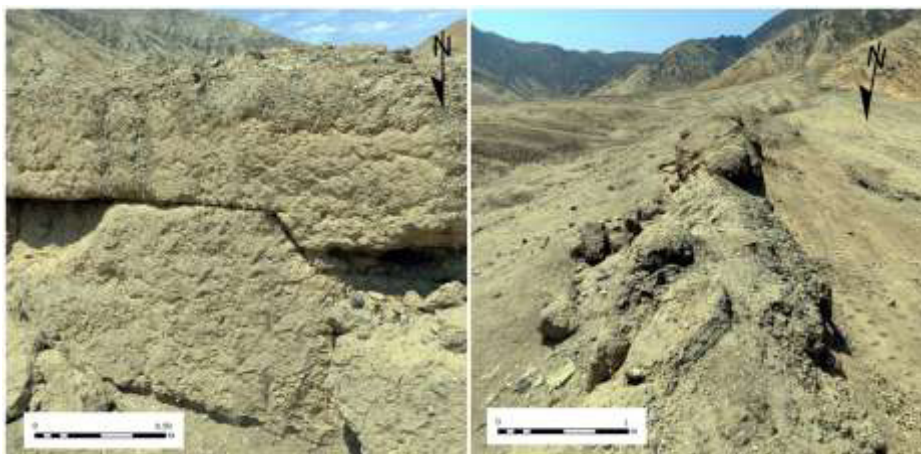
Nota: En las imágenes se aprecian los bloques de tapia que conforman la estructura, una técnica constructiva comúnmente empleada en la edificación de murallas y estructuras perimetrales en la costa peruana. En la segunda fotografía se observa la base del muro, de proporciones amplias, cuya forma podría interpretarse como trapezoidal; sin embargo, debido al avanzado estado de deterioro y la pérdida de volumen original, no es posible confirmar dicha morfología con certeza.

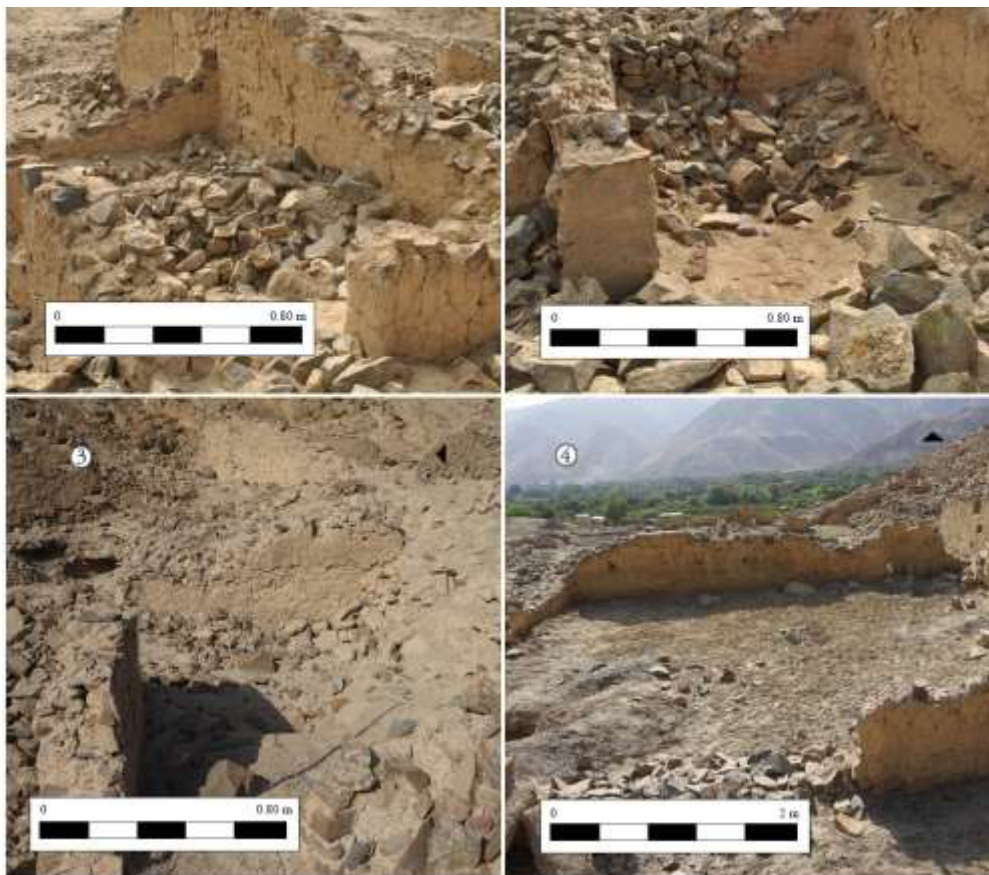
Nota: Se muestran los vanos mejor conservados correspondientes a las estructuras SI-E-9 y SI-E-5 en Atabula, y SII-CC-E-35 y SII-CC-E-36 en Sequilao. Estos accesos presentan molduras simples y muros de piedra con argamasa, conservando parte de su estructura original y alineación arquitectónica. Sin embargo, el estado general de deterioro de los asentamientos ha provocado el colapso de numerosos vanos.

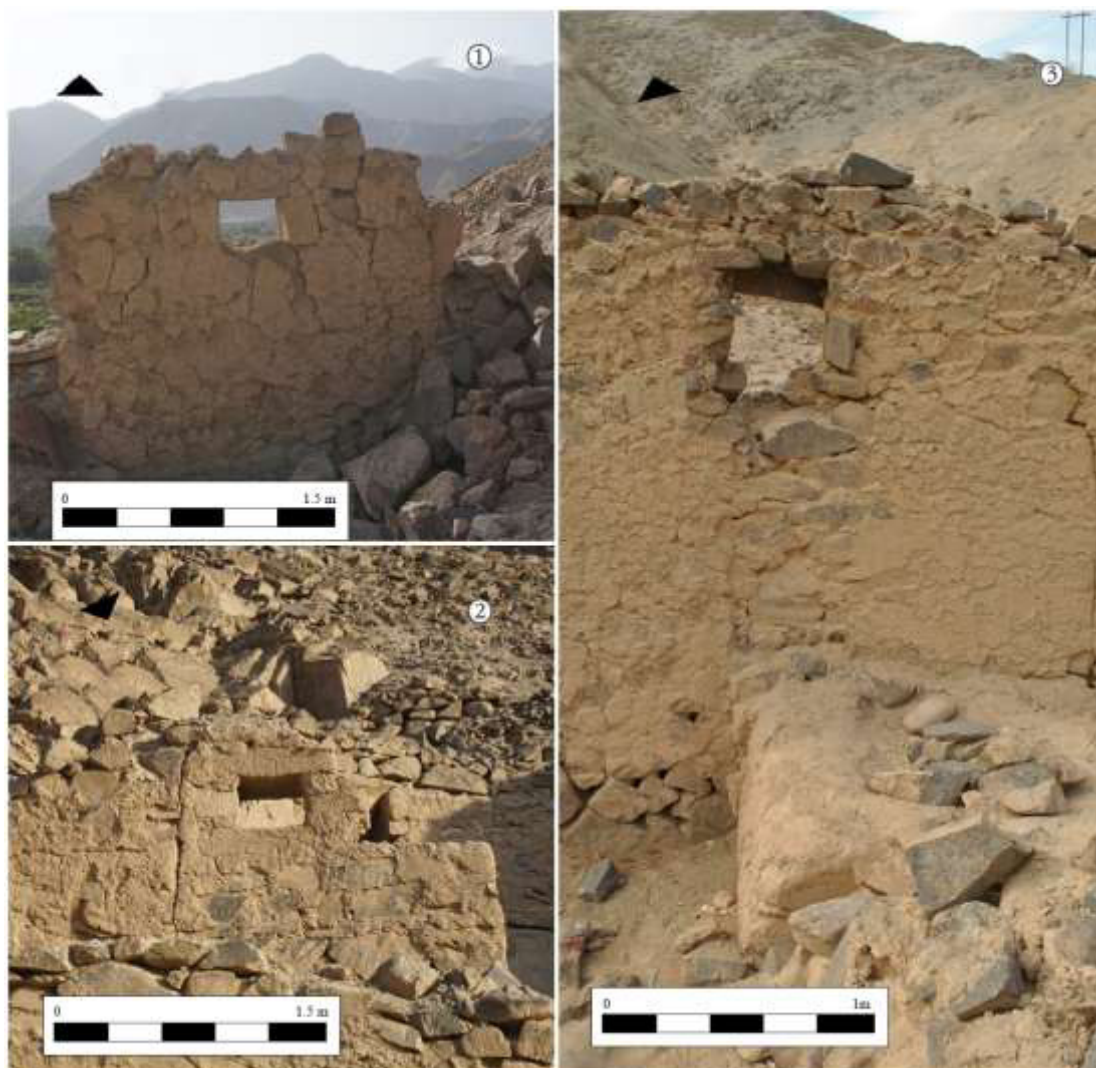
Nota: En las imágenes se registran ventanas que aún se conservan en buen estado, construidas con dos tipos de materiales principales: piedra y adobe. Su morfología es predominantemente cuadrangular, y su ubicación es recurrente en muros orientados hacia la margen opuesta del valle y el río Omas, lo que sugiere una función vinculada al control visual del entorno.

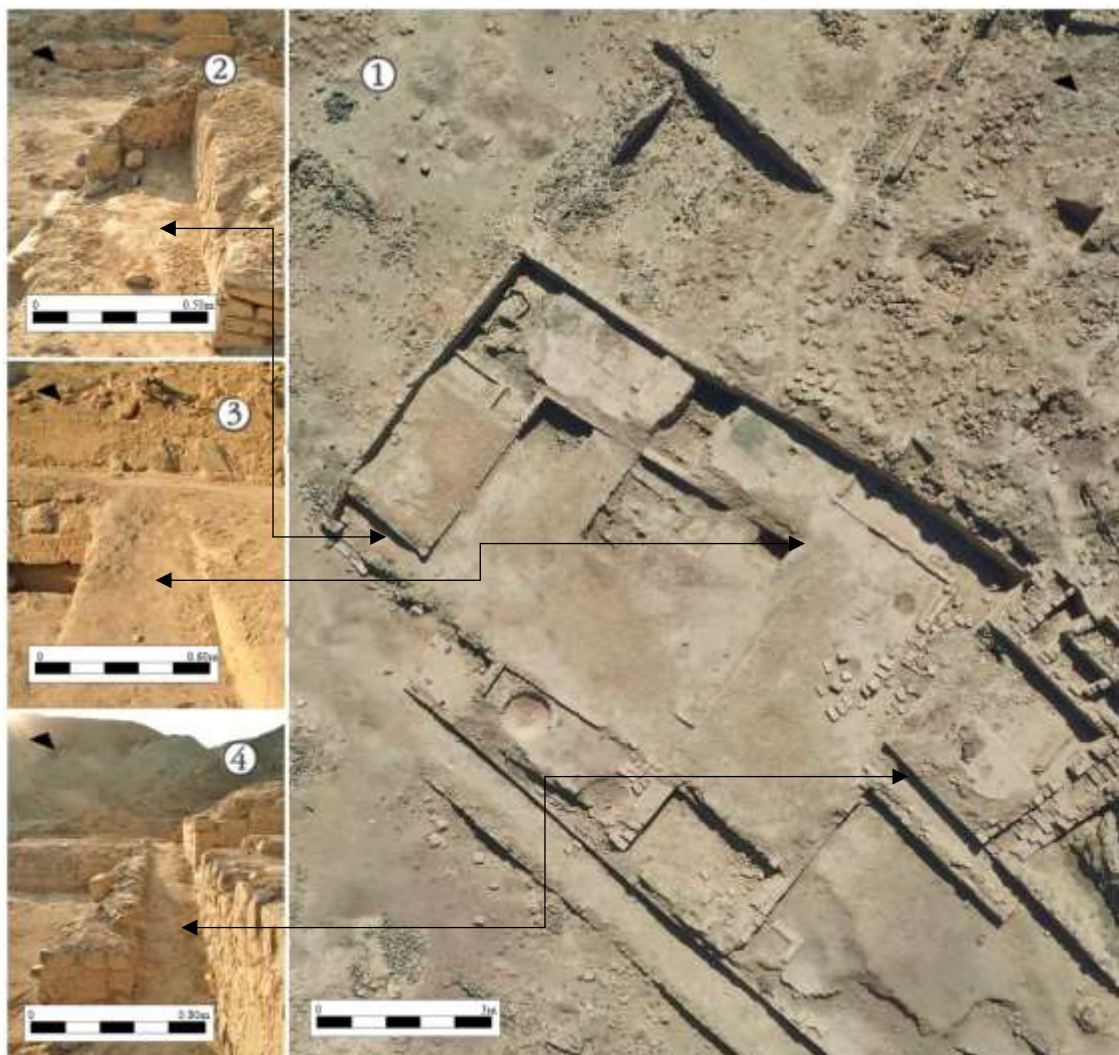
Nota: En la imagen se observa la distribución de las rampas asociadas a la plataforma principal, las cuales se encuentran en buen estado de conservación. Estas rampas son discretas en tamaño, pero presentan una configuración peculiar y planificada, adaptada a la morfología del terreno y a la organización arquitectónica del conjunto. A diferencia de las rampas monumentales documentadas en otros sitios de la costa central, como Pachacamac, las de Atabula se distinguen por su menor escala y funcionalidad específica, posiblemente orientada a la circulación interna y al acceso jerarquizado entre niveles arquitectónicos.

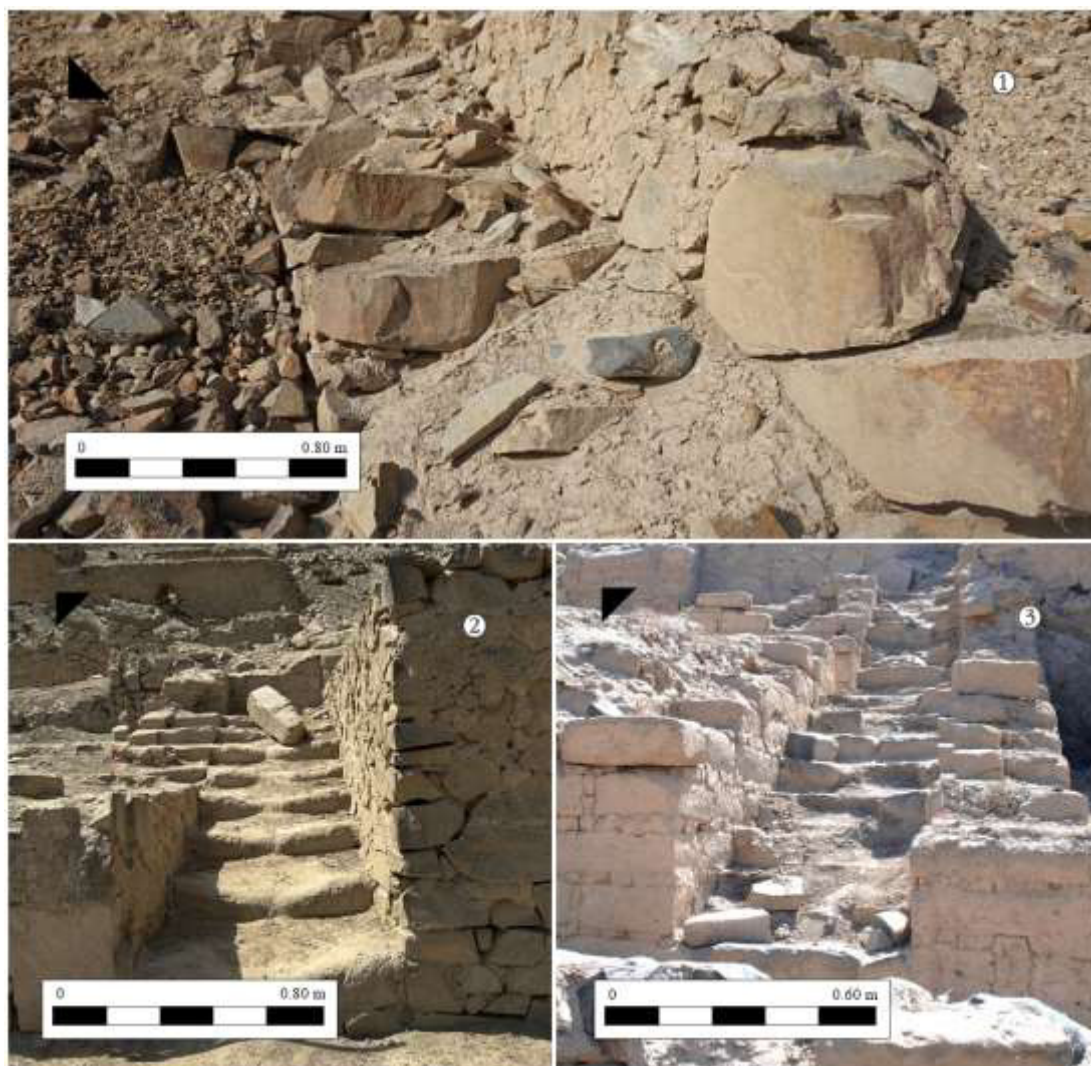
Nota: En las imágenes se aprecian escalinatas en un estado de conservación regular, construidas con dos técnicas distintas: piedra con argamasa en el caso de Sequilao, y barro compactado en Atabula. Estas diferencias reflejan variaciones locales en los métodos constructivos y en la disponibilidad de materiales. El ancho promedio de las escalinatas es de aproximadamente 1 metro, lo que sugiere una función práctica de tránsito controlado entre niveles, aunque también podrían haber tenido un valor simbólico.

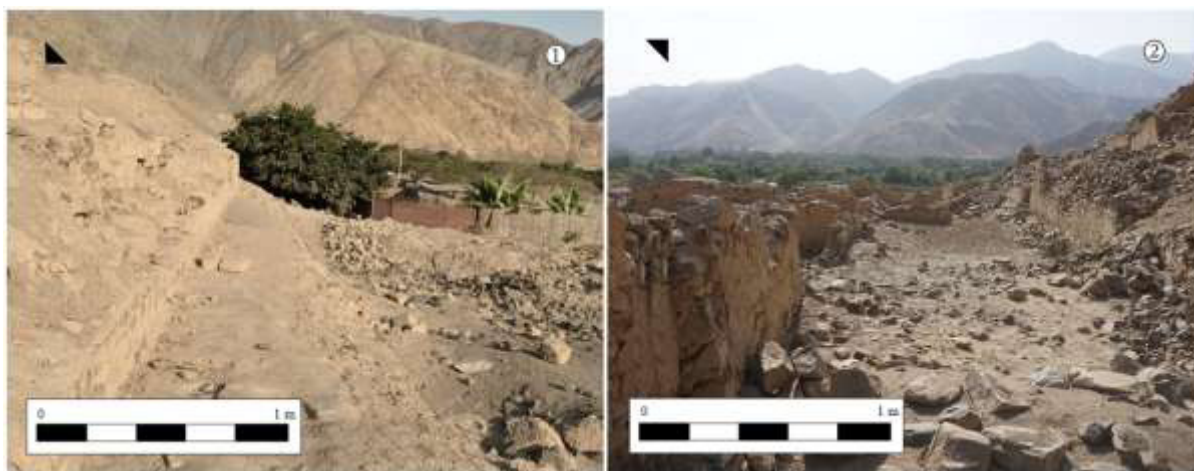
Figura 95

Collage fotográfico de corredores en Atabula (foto 1) y en Sequilao (foto 2)

Nota: En las imágenes se observan corredores construidos en piedra, con longitudes que varían entre 15 y 16 metros. El ejemplar de Atabula se encuentra en mejor estado de conservación, conservando parte de su alineación original y muros laterales, mientras que en Sequilao las estructuras colindantes presentan un alto grado de destrucción, dificultando su lectura arquitectónica. Ambos ejemplos están asociados a nuevas instalaciones constructivas, aspecto que se desarrollará con mayor detalle en apartados posteriores. Estas estructuras reflejan una planificación funcional del tránsito interno.

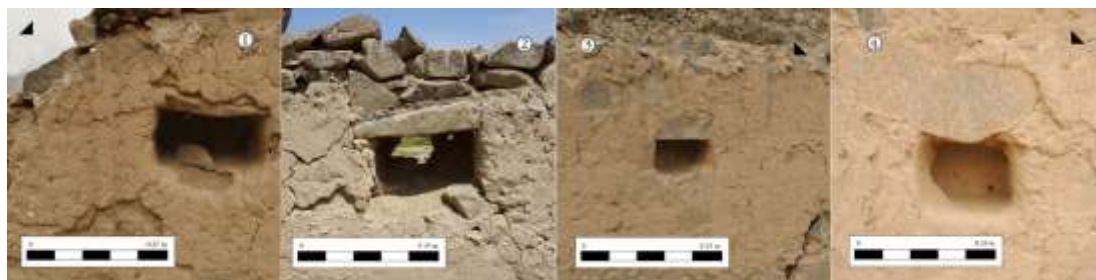
Figura 96

Collage fotográfico de hornacinas individuales en Atabula.

Nota: En las imágenes se observan hornacinas ubicadas en la parte superior de los muros, correspondientes a habitaciones, patios y depósitos. Estas presentan dimensiones aproximadas de entre 0.10 x 0.10 m y 0.20 m, y carecen de una orientación definida o patrón direccional específico. Su disposición sugiere una función decorativa o simbólica, además de su posible uso estructural para aligerar muros o alojar elementos funcionales. En general, las hornacinas de Atabula reflejan una adaptación sencilla pero intencionada dentro del diseño arquitectónico local.

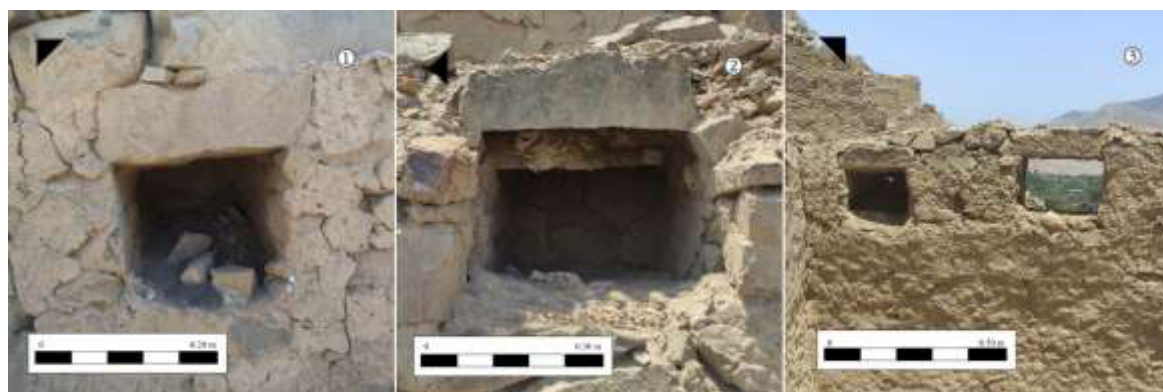
Figura 97

Collage fotográfico de hornacinas individuales en Sequilao.

Nota: En Sequilao, las hornacinas se localizan en recintos habitacionales, patios y estructuras aterrazadas, siguiendo un patrón similar al registrado en Atabula. A pesar del estado de conservación malo de los muros, aún permanece en pie una hornacina asociada a una ventana, lo que evidencia una planificación arquitectónica integrada, donde elementos funcionales y decorativos coexistían dentro del mismo espacio constructivo.

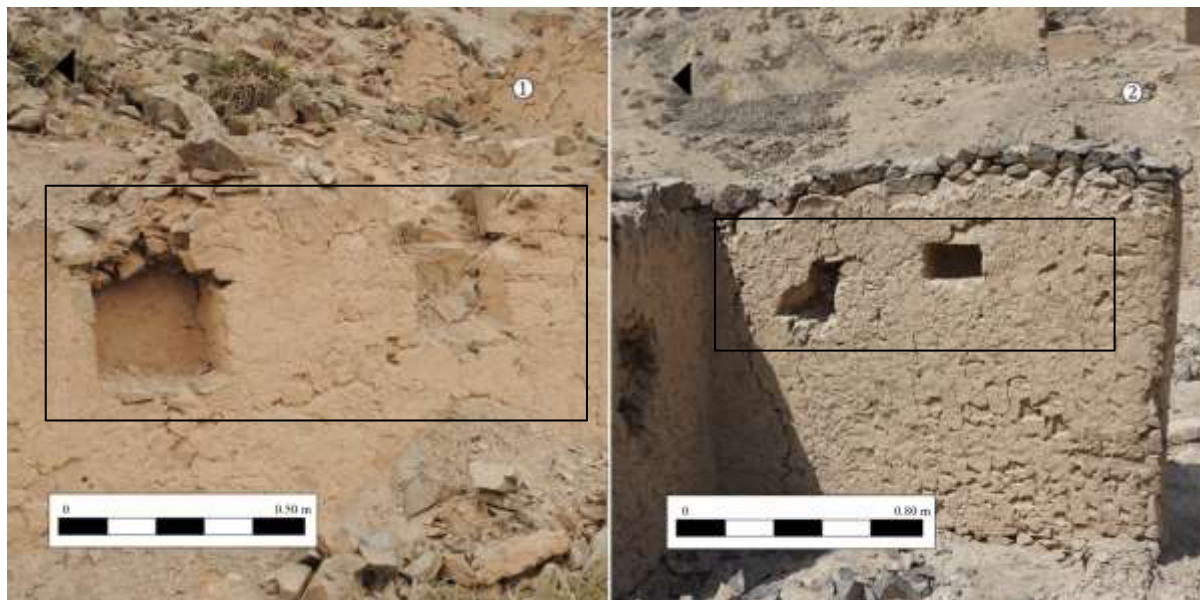
Nota: En los muros aún conservados de Atabula se han registrado dos ejemplos de hornacinas dispuestas de manera lineal, ambos en estado de conservación deficiente. En uno de los casos, se observa que una segunda hornacina fue añadida posteriormente a la original, evidenciando un proceso de adecuación o remodelación arquitectónica. En el otro caso, la diferencia en las técnicas constructivas sugiere una secuencia temporal, donde la primera hornacina fue elaborada en piedra, mientras que la posterior fue construida en adobe, lo que indicaría una reocupación o modificación estructural en distintas fases de uso en aquellos recintos.

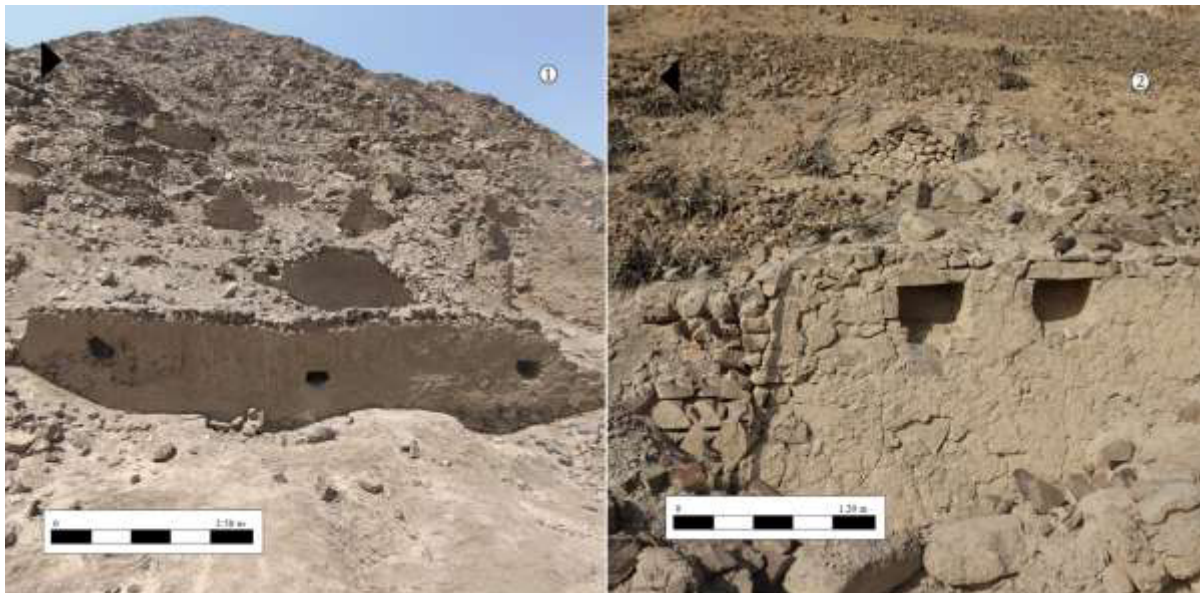
Figura**99**

Collage fotográfico de hornacinas alineadas elaboradas en muros de piedra en Sequilao (recintos de código SIV – CA – E – 23 y SII – CC – E – 52).

Nota: Estas son las únicas hornacinas alineadas que permanecen en pie dentro del asentamiento, ubicadas próximas a estructuras de gran tamaño, lo que sugiere su asociación con recintos de relevancia funcional o simbólica. Ambas presentan un buen estado de conservación y evidencias de haber estado revestidas con un revoque de barro, aunque en la segunda estructura dicho acabado se ha perdido parcialmente por efecto de la erosión y factores naturales. Su conservación permite reconocer el cuidado técnico y estético aplicado en la construcción de los espacios más representativos de Sequilao.

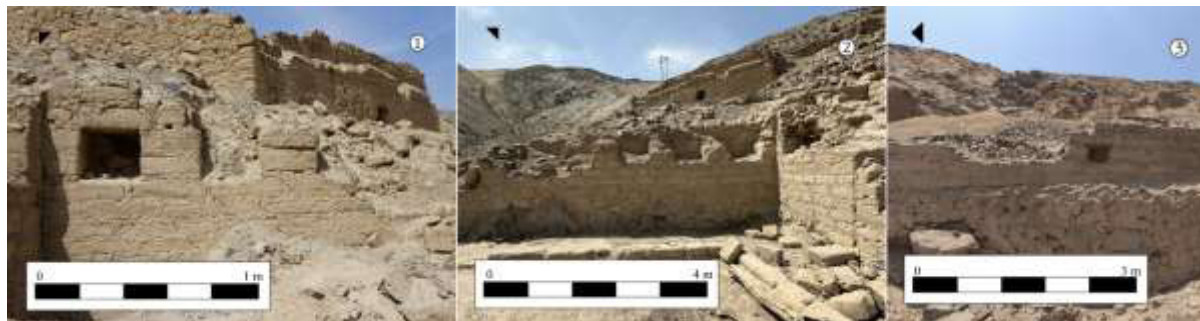
Figura 101

Collage fotográfico de hornacinas en adobe registradas en los sitios arqueológicos de Atabula (fotos 1 y 2) y Sequilao (foto 3).

Nota: En Atabula, estas hornacinas se localizan en la plataforma principal y en áreas próximas a espacios de almacenamiento del Sector II, evidenciando su asociación con zonas de carácter funcional y posiblemente simbólico. En el caso de Sequilao, se registran en el Sector III, dentro del área aterrizada con orientación hacia el valle, lo que sugiere una ubicación estratégica vinculada al control visual del entorno y a la jerarquización del espacio arquitectónico.

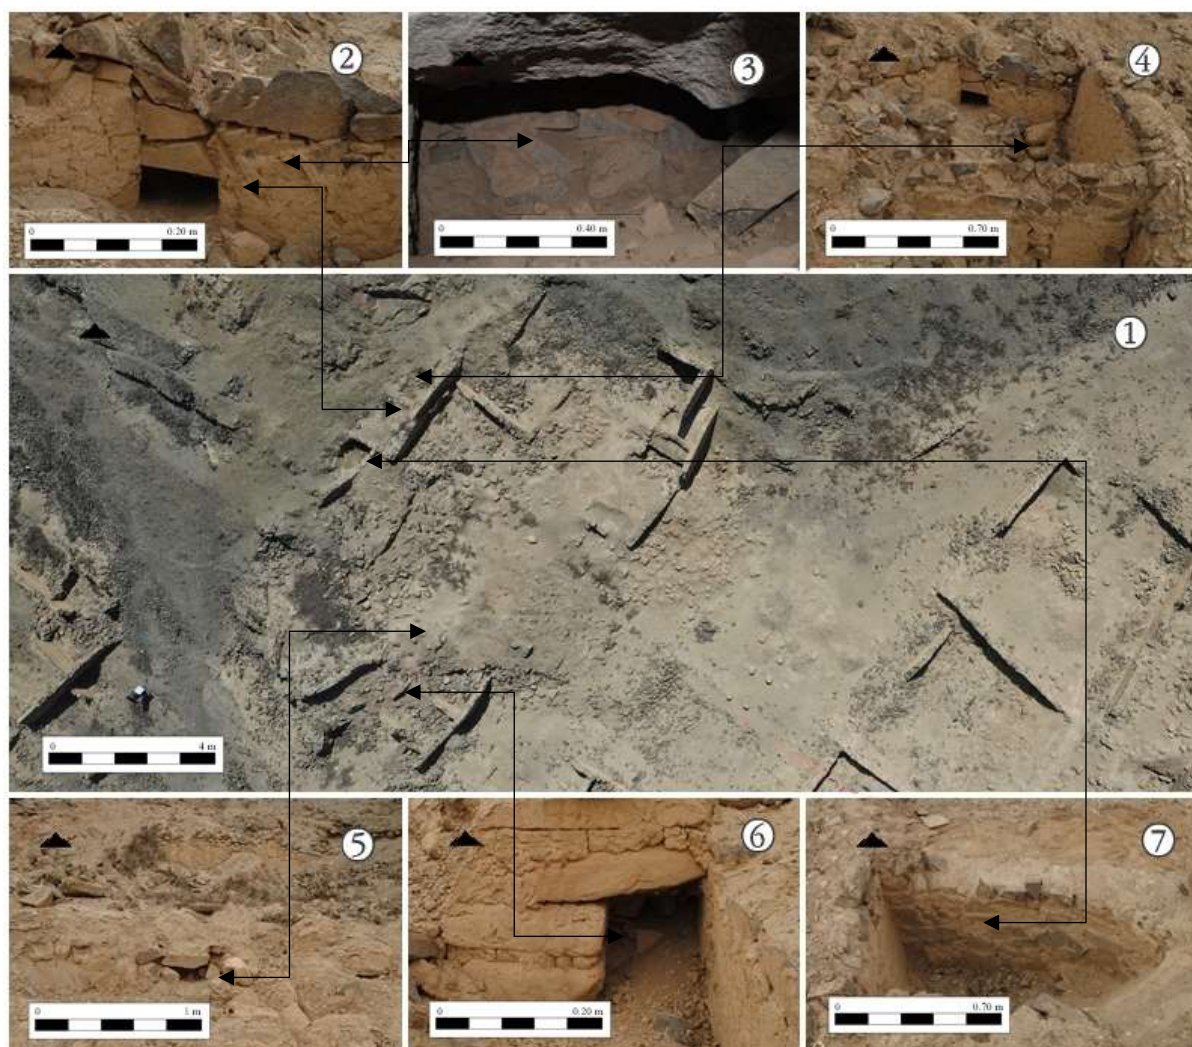
Nota: En el asentamiento, el Sector III presenta un estado de conservación deficiente, lo que ha ocasionado que varias de las cámaras se encuentren abiertas y disturbadas, con material óseo disperso en el área. Las estructuras presentan formas irregulares, resultado de su adaptación al relieve del cerro (fotos 7 y 4). El interior está construido en piedra unida con argamasa, mientras que el techado se compone de grandes lajas líticas (foto 3). En cuanto a las aperturas o nichos, algunos fueron elaborados en piedra con dintel superior expuesto, y otros en adobe (foto 6). Debido al deterioro general del sector, no se han identificado otras estructuras de características similares.

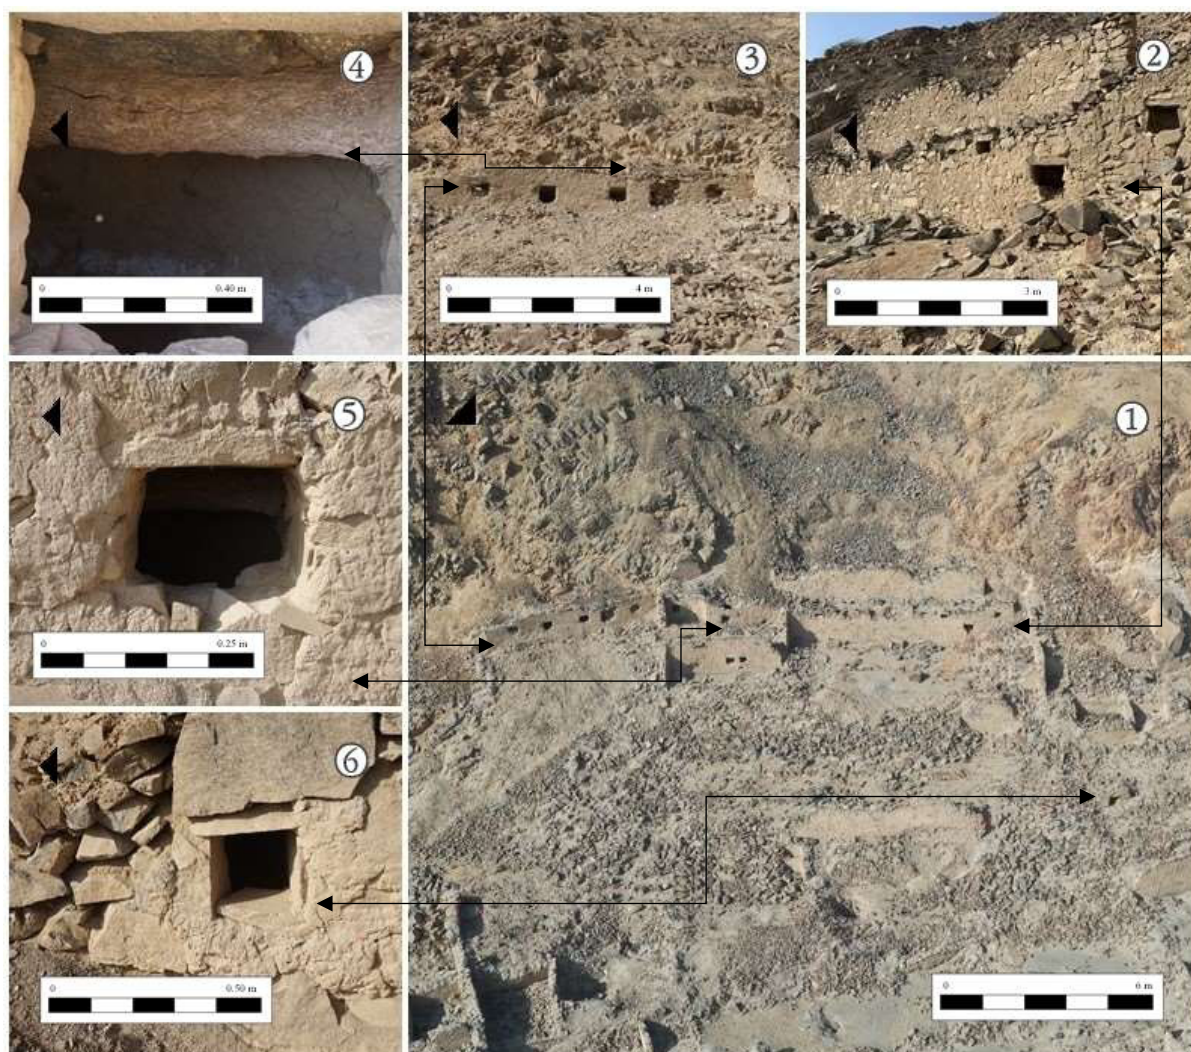
Nota: En este sector, los nichos-cámaras se conservan en mejor estado que en Atabula, manteniéndose muchos de ellos cerrados, lo que permite observar cómo estuvieron originalmente dispuestos (foto 1). El sistema de techado difiere notablemente del de Atabula, ya que aquí se emplearon troncos de algarrobo (foto 4).

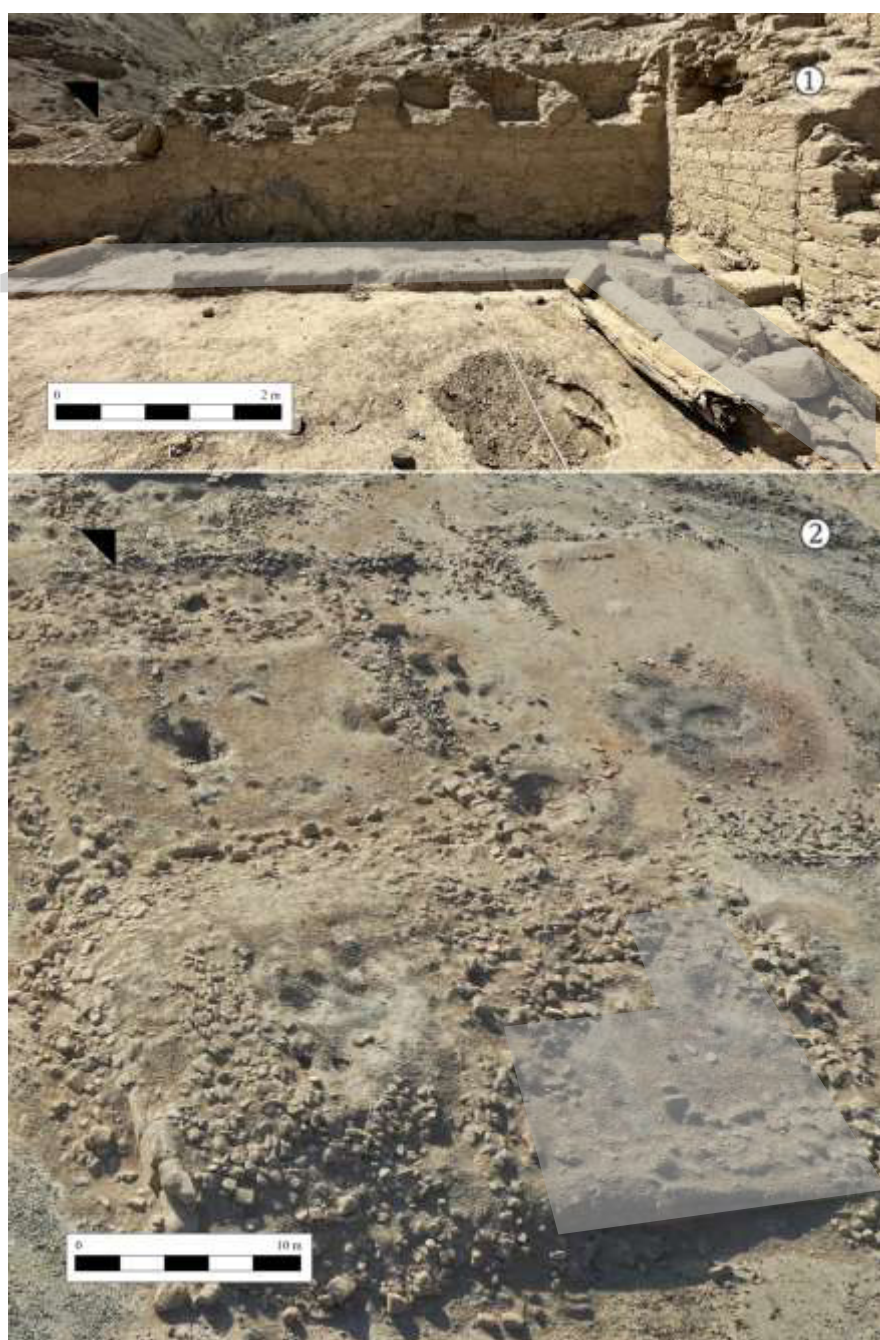
Nota: Se observa que la estructura registrada en Atabula presenta un estado de conservación regular, a diferencia de la de Sequilao, cuyo deterioro es más evidente. En ambos casos, las banquetas son estructuras de baja altura, con aproximadamente 0.20 m, y fueron elaboradas en adobe, material que les confiere una textura y acabado distintos al de las plataformas sobre las que se asientan. Su presencia aporta variedad formal y visual dentro del conjunto arquitectónico, además de reforzar la jerarquización y el tratamiento diferenciado de los espacios.
