**CAMBIOS ARQUITECTÓNICOS Y REORGANIZACIÓN DE LOS ESPACIOS EN
LOS SITIOS ARQUEOLÓGICOS DE SEQUILAO Y ATABULA DURANTE EL
HORIZONTE TARDÍO. DISTRITO DE COAYLLO, CAÑETE - LIMA**

Tesis para optar el Título Profesional de Licenciado en Arqueología

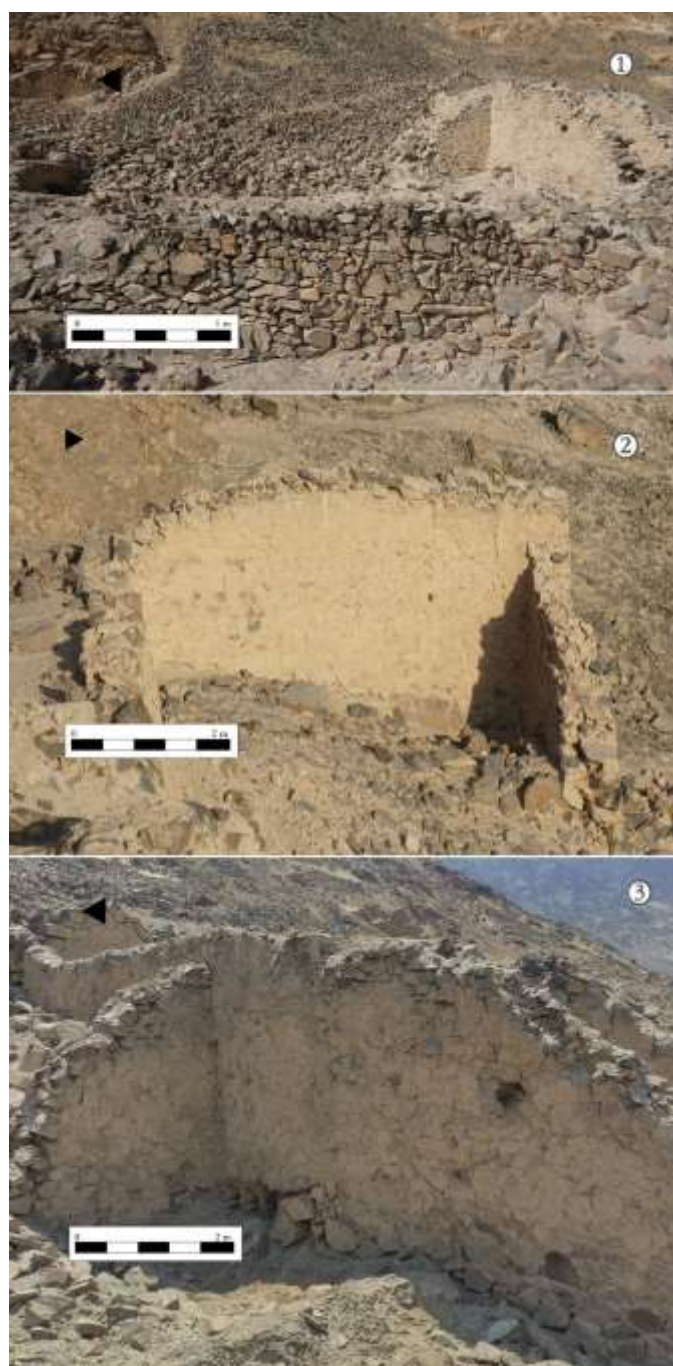
Figura 109

Collage fotográfico de muros de piedra con revoque rústico en Sequilao.

Nota: Las fotografías corresponden a muros en buen estado de conservación ubicados en los Sectores II, III y IV de Sequilao. En la foto 1 se aprecia la disposición de las piedras en el paramento, con una superficie limpia y sin restos de revoque, lo que sugiere que el muro pudo haber estado en proceso de enlucido. Las fotos 2 y 3 muestran muros completos con cabeceras casi intactas, evidenciando una técnica de mampostería bien organizada y un uso eficiente del barro como elemento de unión y nivelación.

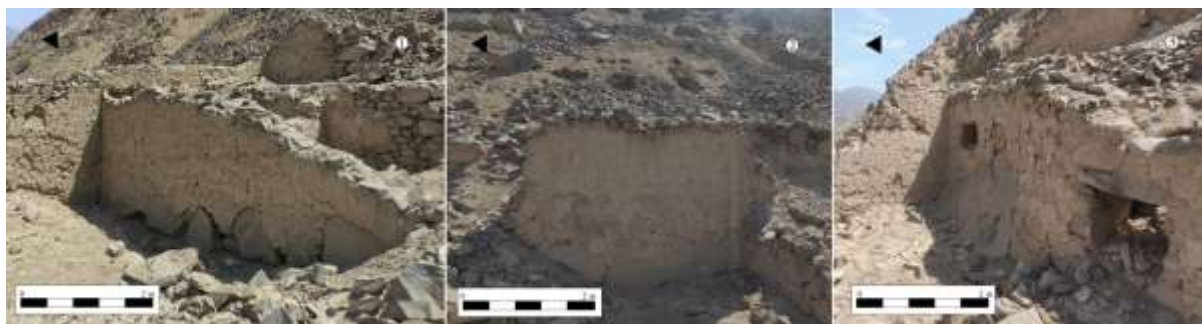
Figura 110

Collage fotográfico de muros de piedra con bases ciclópeas en Sequilao, sector II.

Nota: En las fotos 1 y 2 se observan grandes bloques líticos dispuestos como base estructural, característica de las construcciones en pendiente. En la foto 3, se aprecia cómo parte de la base del muro aprovecha el tallado natural del cerro, cuidadosamente nivelado para permitir la edificación sobre él.

Los muros de piedra con bases ciclópeas constituyen una variante de la técnica de mampostería tradicional descrita anteriormente. Este tipo de muro se observa principalmente en pendientes del cerro, especialmente en el sitio arqueológico de Sequilao (ver figura 109), donde la topografía irregular condicionó la aplicación de soluciones constructivas más robustas.

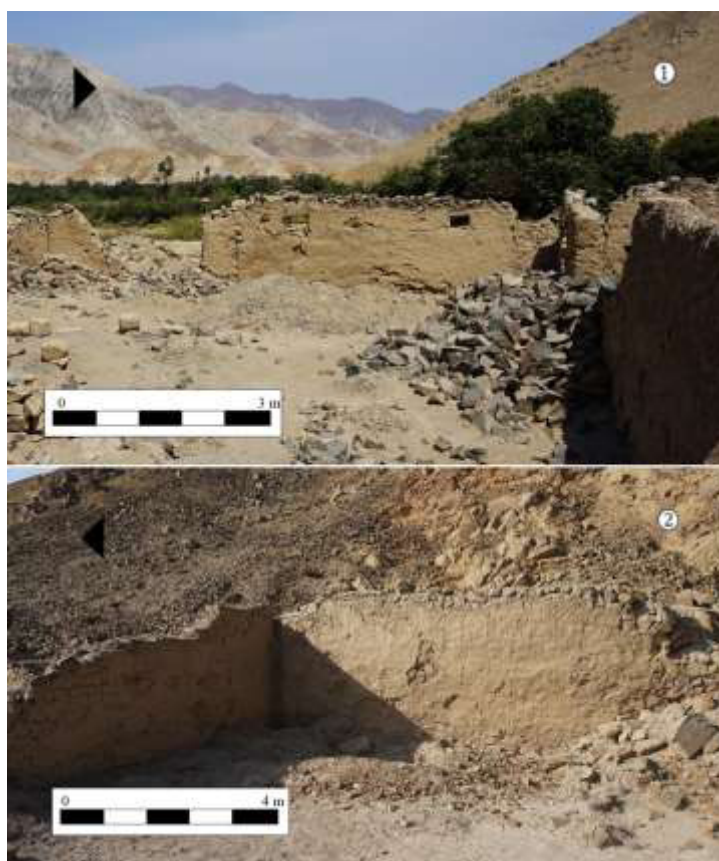
Figura 111

Collage fotográfico de muros de piedra con revoque de barro mejorado en Atabula y Sequilao respectivamente.

Nota: En la foto 1, correspondiente a Atabula, se aprecia el muro oeste con un revoque finamente alisado, cuyo pulido se hace visible bajo la incidencia directa de la luz solar. En la foto 2, perteneciente a Sequilao, el muro este presenta un brillo similar, perceptible según la variación de la luz y la sombra, lo que evidencia un tratamiento superficial intencionado.

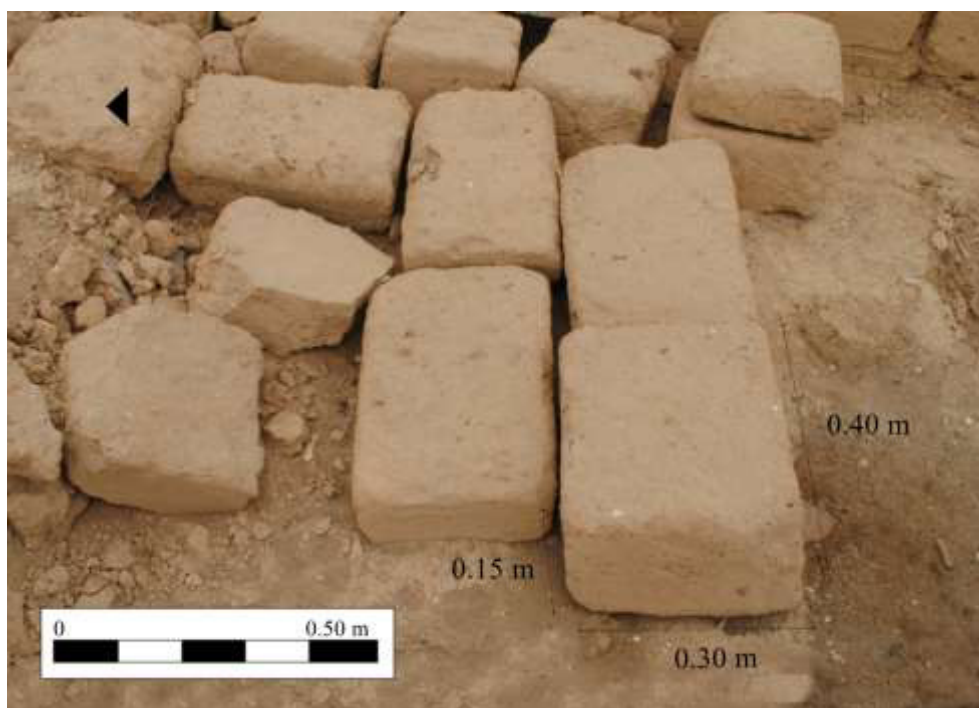
Figura 112

Fotografía de adobes con dimensiones promedio registrados en Atabula.

Nota: Los adobes aquí representados corresponden al asentamiento de Atabula. Estos ilustran de manera clara las dimensiones promedio de los bloques utilizados en ambos asentamientos.

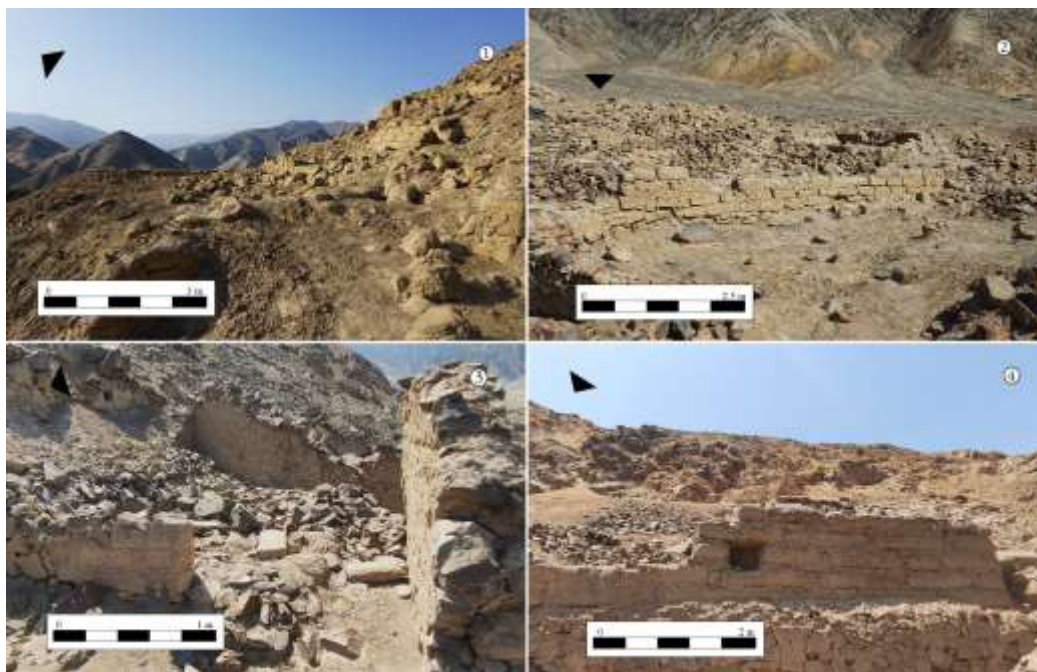
Figura 113

Collage fotográfico de aplicaciones de adobes en los sectores I (foto 2), II (foto 3), III (foto 1) y IV (foto IV) de Sequilao.

Nota: En las imágenes se aprecia el mal estado de conservación de los muros que incorporaron adobes en su estructura, lo que dificulta reconocer su disposición original.

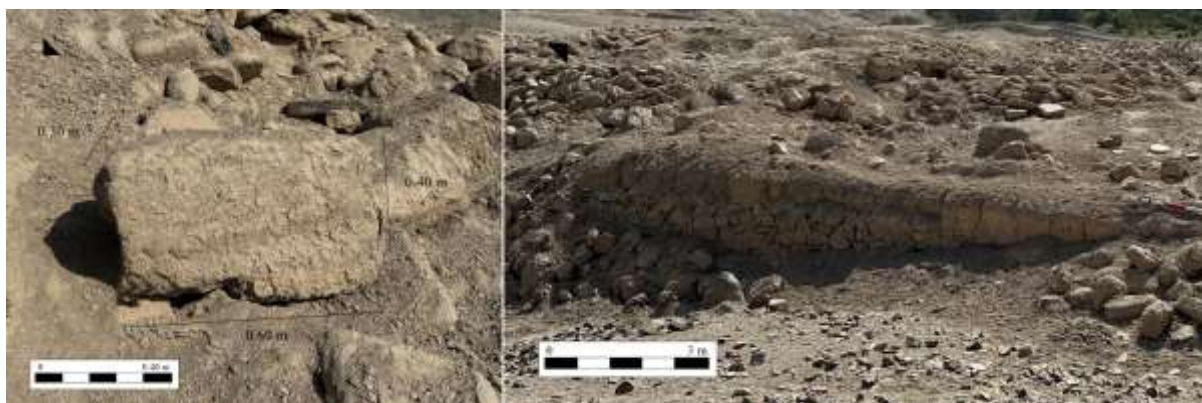
Figura 115

Collage fotográfico de adobones en el Sector I de Sequilao.

Nota: En la foto 1 se aprecian las dimensiones del adobón, con medidas aproximadas de 0.60 m x 0.40 m x 0.30 m de espesor, mientras que en la foto 2 se observa su disposición constructiva sobre una base de piedra. Estos grandes bloques conforman la plataforma principal del sector.

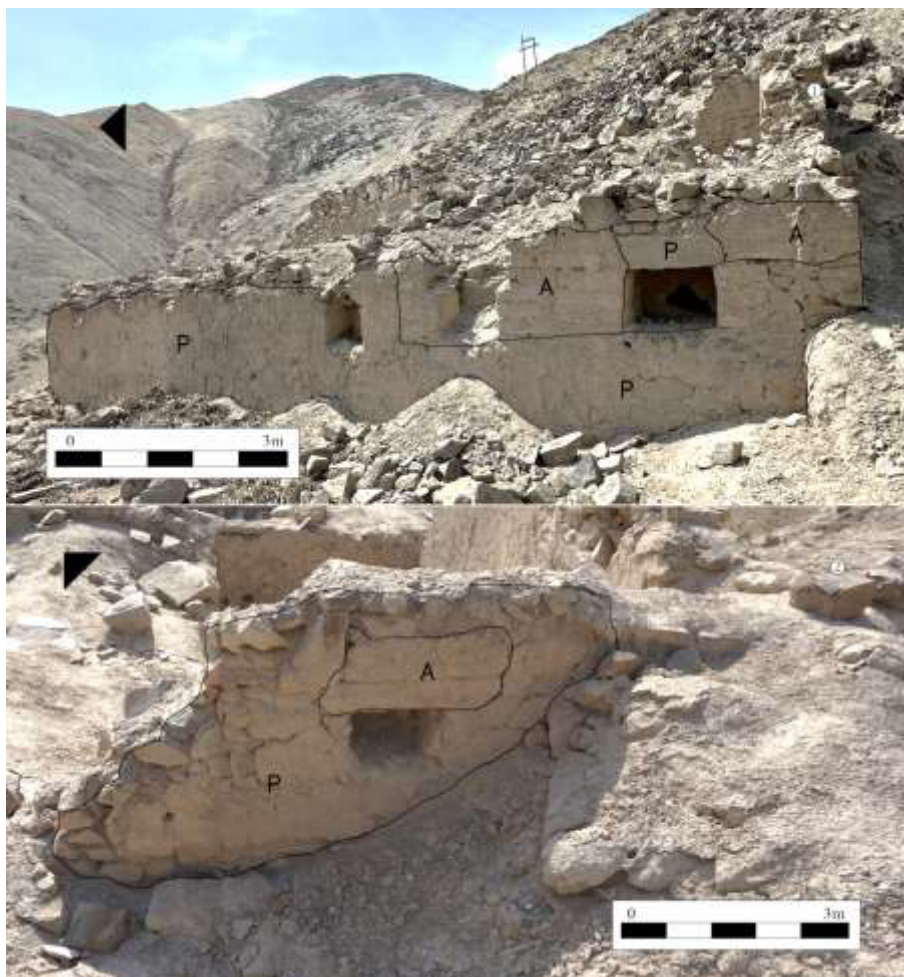
Figura 116

Collage fotográfico de técnica constructiva mixta registrada en el sector II de Atabula y sector II de Sequilao.

Nota: En la foto 1, correspondiente al Sector II de Atabula, se observa un muro construido con técnica mixta, donde “P” indica piedra unida con argamasa de barro y “A” representa adobes, dispuestos de manera alternada. En la foto 2, del Sector II de Sequilao, se aprecia la misma técnica constructiva, con una combinación similar de materiales y la misma nomenclatura empleada para su identificación. Este método evidencia una adaptación práctica durante la edificación, utilizando los materiales disponibles en el entorno inmediato.

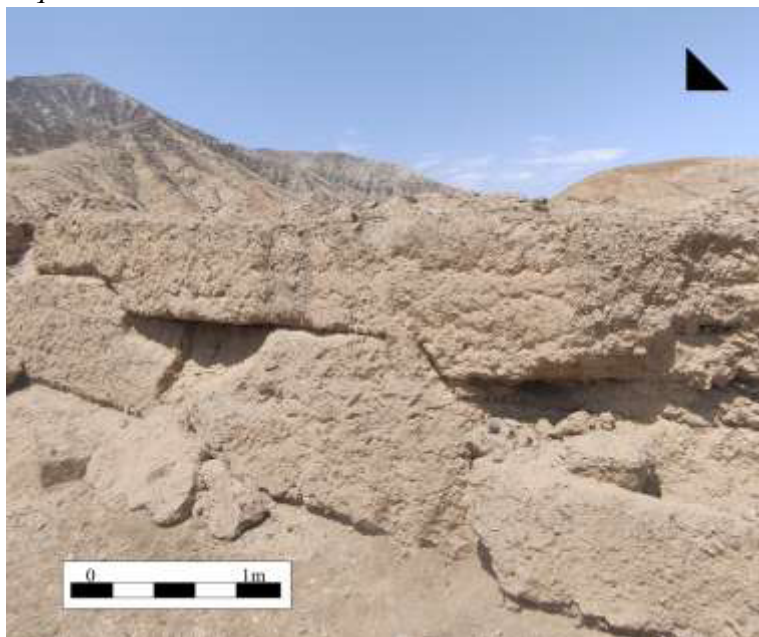
Figura 117

Fotografía de la técnica constructiva en tapia registrada en el muro que circunda el asentamiento de Sequilao.

Nota: En la imagen se observa el muro perimetral elaborado mediante la técnica de tapia, donde cada bloque presenta dimensiones aproximadas de 1 m de ancho y 1.50 m de alto. A pesar de su mal estado de conservación, aún es posible reconocer la forma y el volumen original de los bloques.

La tapia es una técnica constructiva que consiste en la compactación de tierra húmeda dentro de encofrados de madera, formando bloques macizos que, una vez secos, adquieren gran solidez. En el sitio arqueológico de Sequilao, esta técnica se observa exclusivamente en el muro que circunda el asentamiento, donde aún es posible reconocer los restos de los bloques de tapia (ver figura 116).

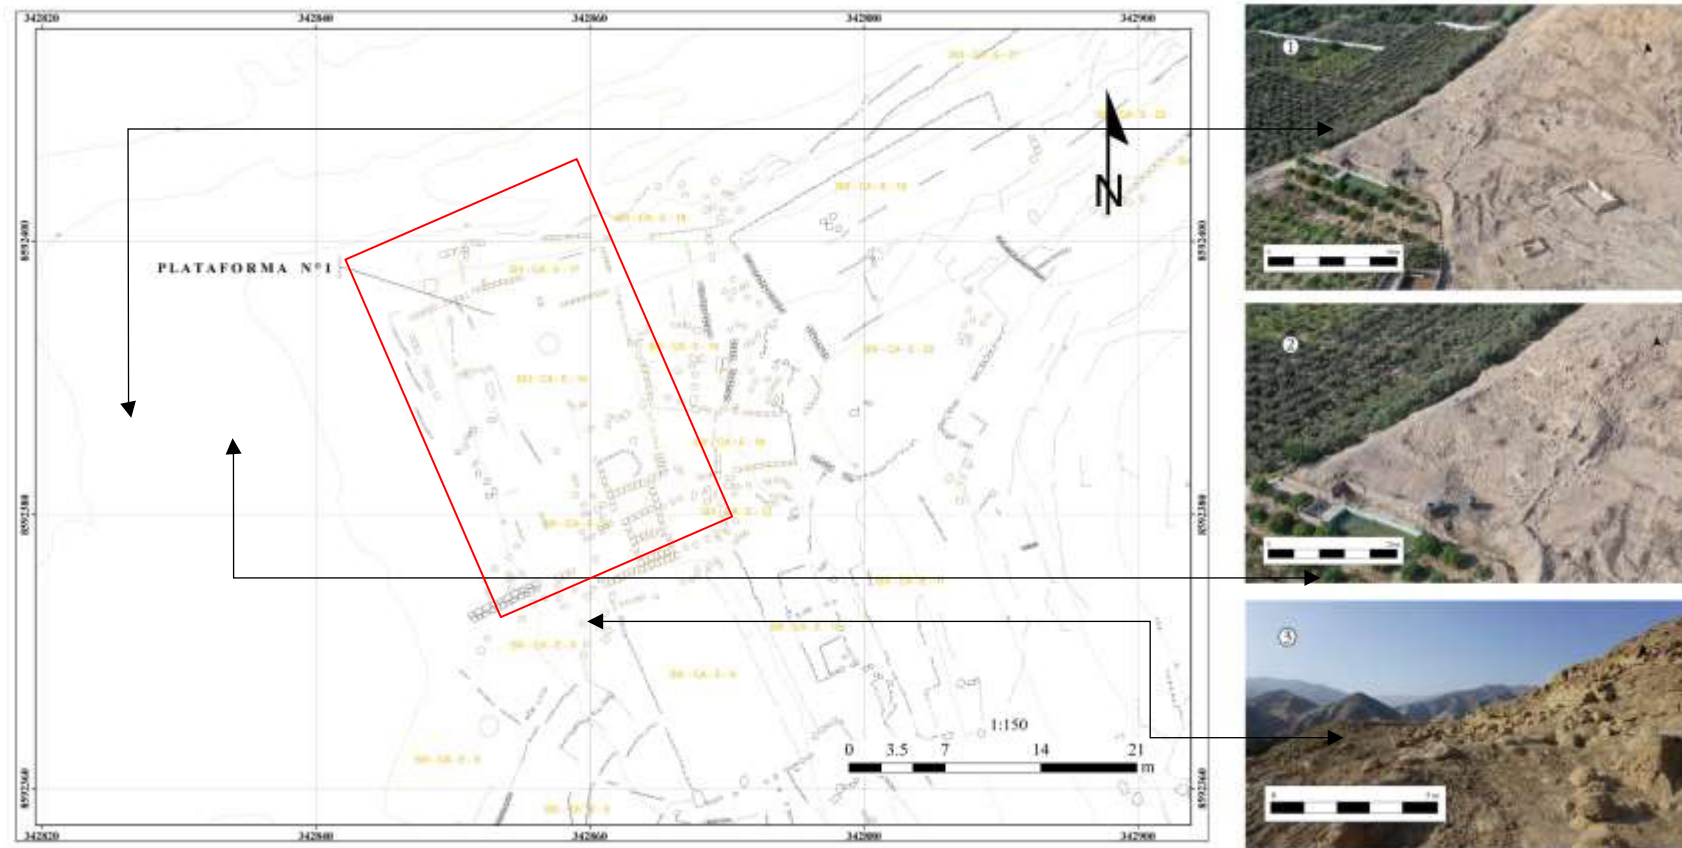
Nota: Se incluye un plano en el que se señalan las dimensiones de la plataforma, lo que permite comprender su escala y disposición dentro del conjunto. La foto 1 muestra una vista panorámica de la plataforma, en la que se aprecia su mal estado de conservación. La foto 2 presenta una vista de sur a norte; las tomas oblicuas no permiten distinguir con claridad ciertas formas que, en cambio, son más evidentes en las vistas en planta. Finalmente, la foto 3 muestra un detalle de la plataforma, donde se observan los restos de adobes aún conservados en superficie.

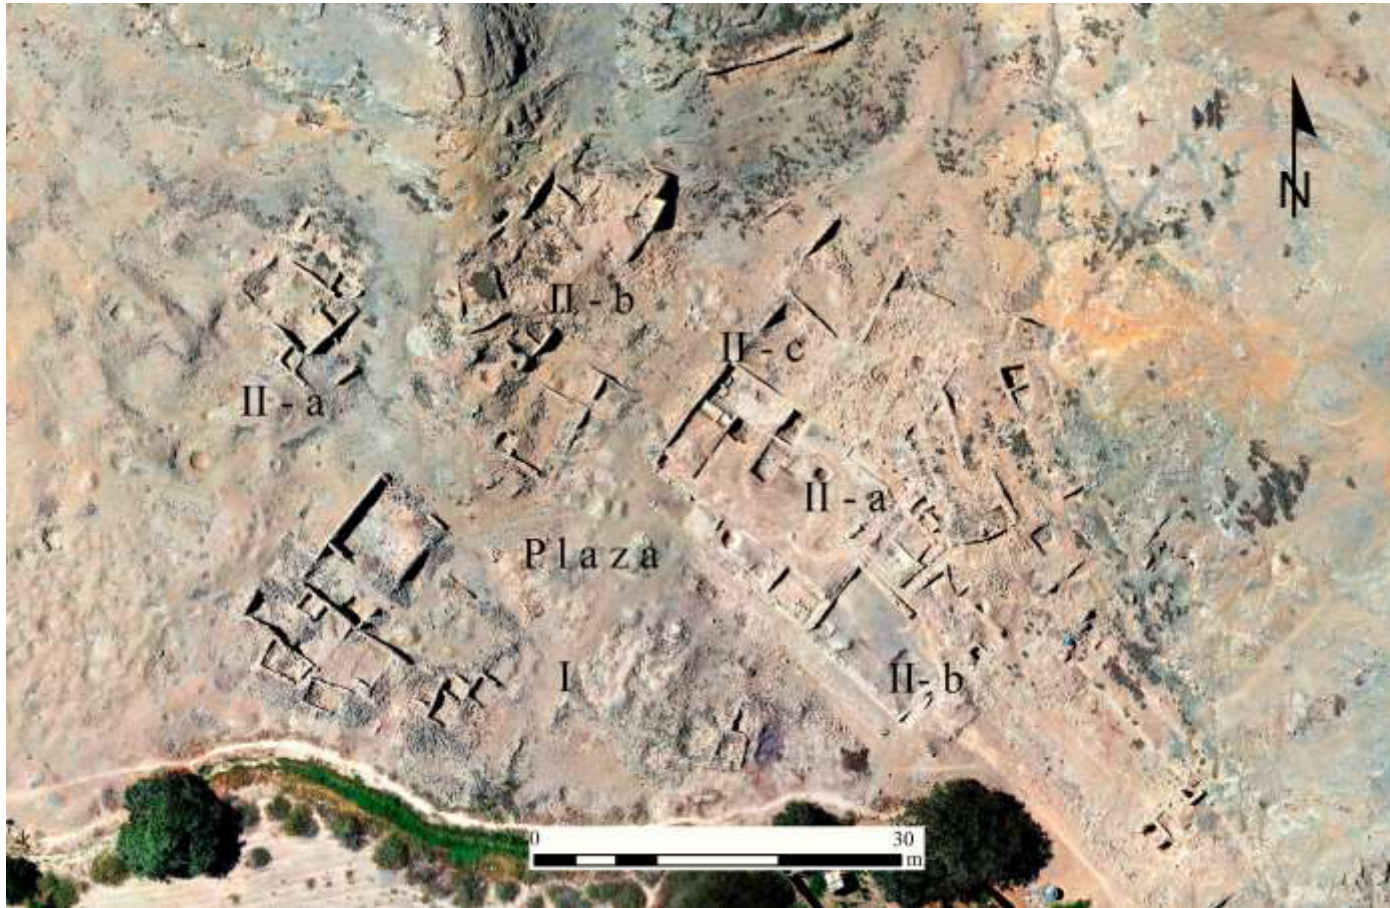
Nota: Se aprecia que la configuración de los sectores se organiza de manera concéntrica en torno a la plaza principal, la cual actúa como eje articulador del asentamiento.

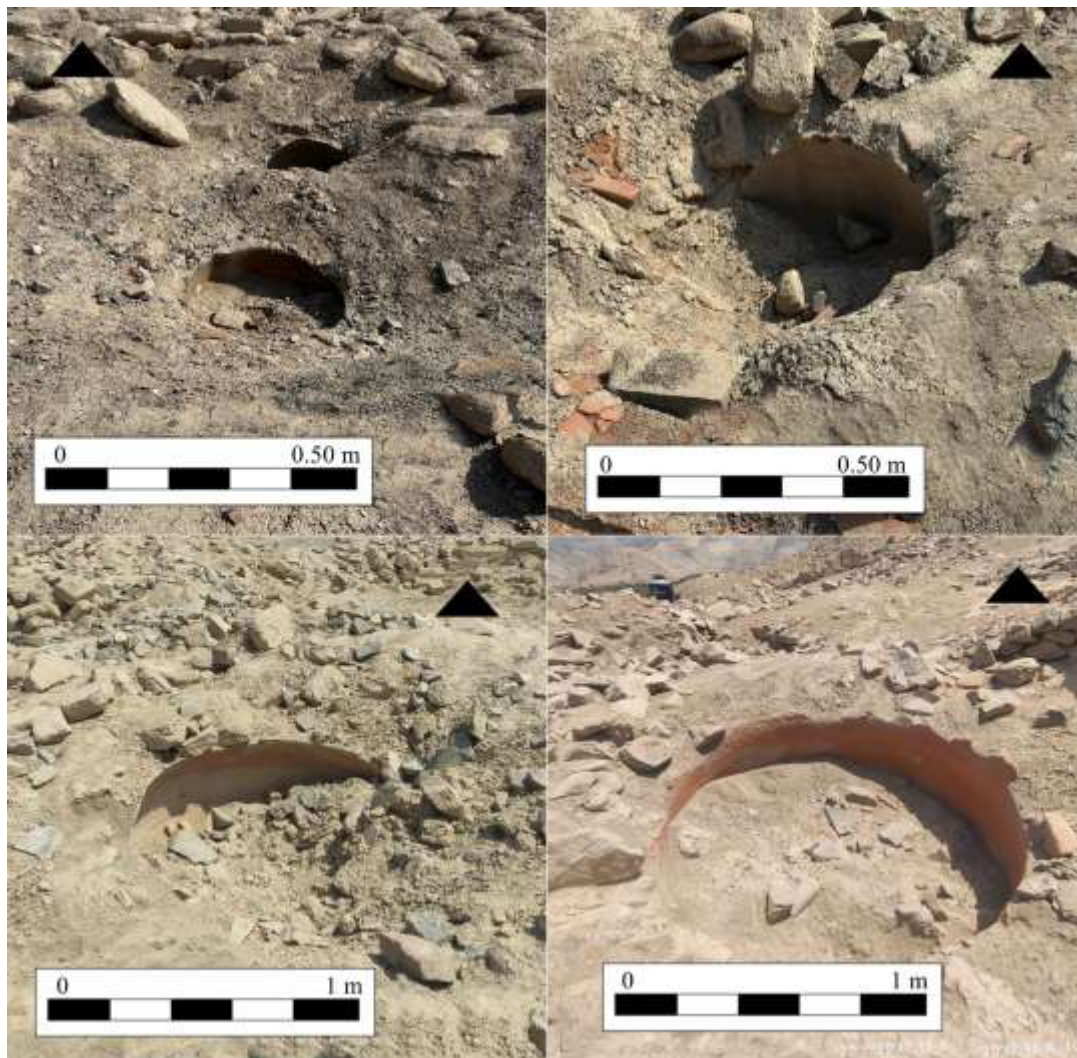
Figura 138

Material insitu ubicadas en el sector I y II de Sequilao.

Nota: Collage fotográfico de cerámica in situ en los Sectores I y II. Se observa que las tinajas de menor diámetro se localizan en la plataforma del Sector I, mientras que las de mayor tamaño se registran en habitaciones y patios del Sector II.

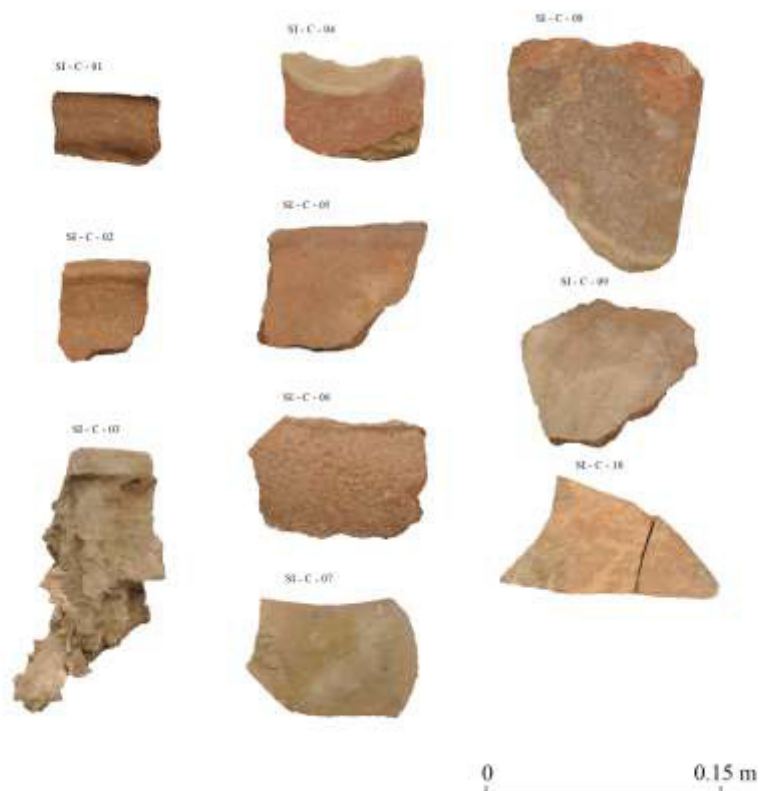
Figura 139

Material disturbado del sector I de Atabula.

Nota: Del material codificado del 1 al 3 se identifican bordes pertenecientes a cerámica de uso utilitario, mientras que del 4 al 10 corresponden a fragmentos de cuello, cuerpo y base. De los diez fragmentos analizados, nueve presentan características propias de la manufactura local, tanto en la composición de la pasta como en el tratamiento de la superficie. En contraste, el fragmento número 5 muestra una posible influencia incaica, evidenciada por la presencia de una franja decorativa de color rojizo y marrón. Sin embargo, debido a su carácter disturbado, es posible que este fragmento haya sido parte de otros sectores del asentamiento, por lo que su contexto original no puede determinarse con precisión.

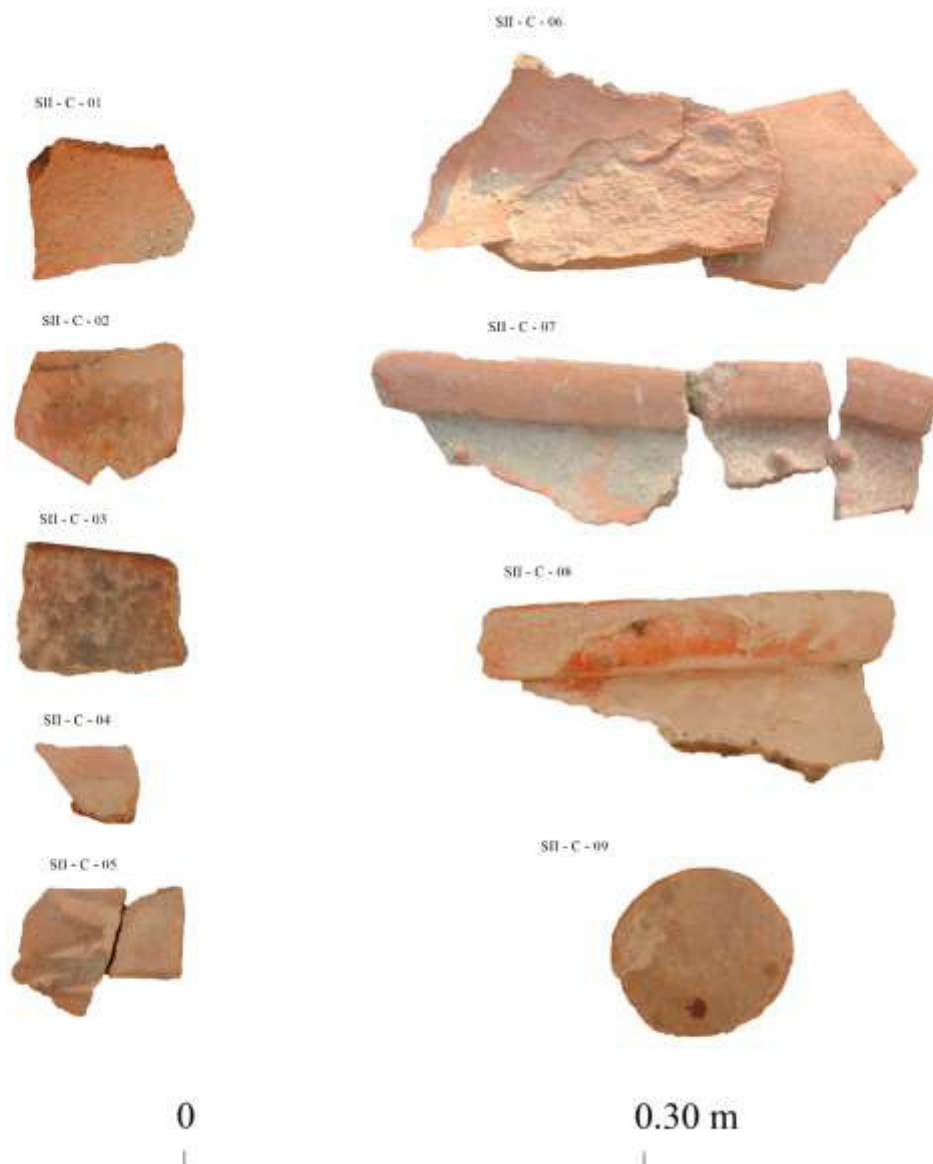
Figura 140

Material disturbado del sector II de Atabula.

Nota: Se observa la presencia de material cerámico utilitario junto con fragmentos finos o decorados, correspondientes a vajilla de uso no doméstico. Algunos fragmentos, específicamente los C-05 y C-02, presentan características estilísticas atribuibles al estilo Ychsma, identificables por su tratamiento de superficie y decoración cromática. Asimismo, entre el material disturbado se registró un tortero utilizado para hilar, correspondiente a las últimas fases de producción textil, lo que sugiere la presencia de actividades complementarias vinculadas al ámbito doméstico o artesanal dentro del asentamiento.

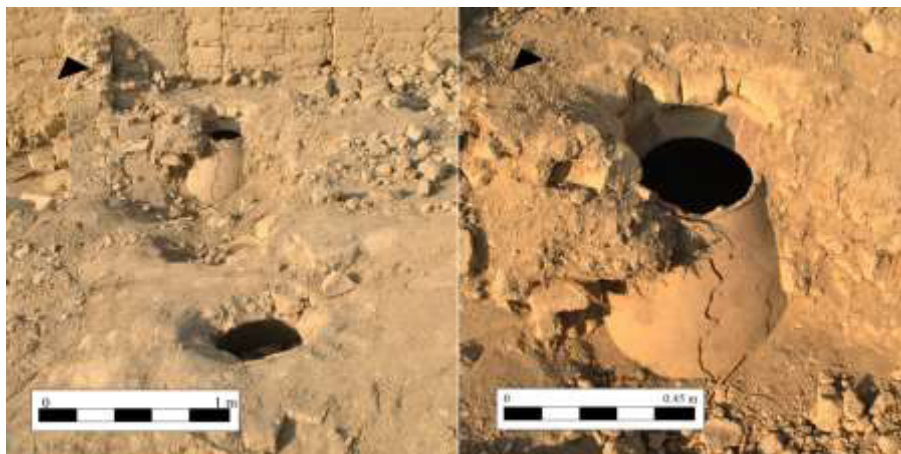
Figura 141*Material in situ en el sector II*

Nota: Se registraron dos tinajas de aproximadamente 0.45 m de diámetro, asociadas directamente a muros de adobe. Ambas se encuentran en regular estado de conservación, siendo las únicas que mantienen su posición original. Se observan agarraderas elaboradas con material orgánico, posiblemente fibra vegetal trenzada, utilizadas como refuerzo funcional para su manipulación.

Entre las materiales in situ, destacan tinajas utilitarias de tamaño mediano, en donde se observan asas que tienen una soga trenzada con fibra vegetal (ver figuras 140 y 141). De las cuatro tinajas registradas, solo dos permanecen completas, ya que las demás fueron destruidas por actividades de huaqueo. Estas piezas se asocian a espacios de almacenamiento elaborados en adobe, particularmente en los Sectores II y III, donde también se han identificado fragmentos de cántaros cara-gollete (ver figura 142) y un cántaro completo, posiblemente vinculado a contextos rituales o de ofrenda.

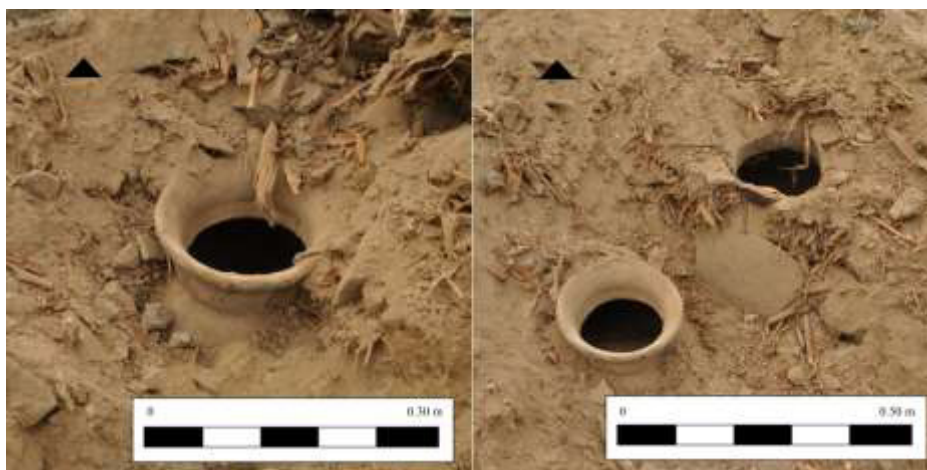
Figura 142*Material in situ en el sector III.*

Nota: Se registraron dos cántaros ubicados en el área noroeste del sector, próxima a las cámaras funerarias. Ambos ejemplares se ubican en terrazas en mal estado de conservación, presentando una pérdida total de su volumen arquitectónico. Su proximidad a estructuras funerarias sugiere una posible asociación ritual o de ofrenda secundaria.

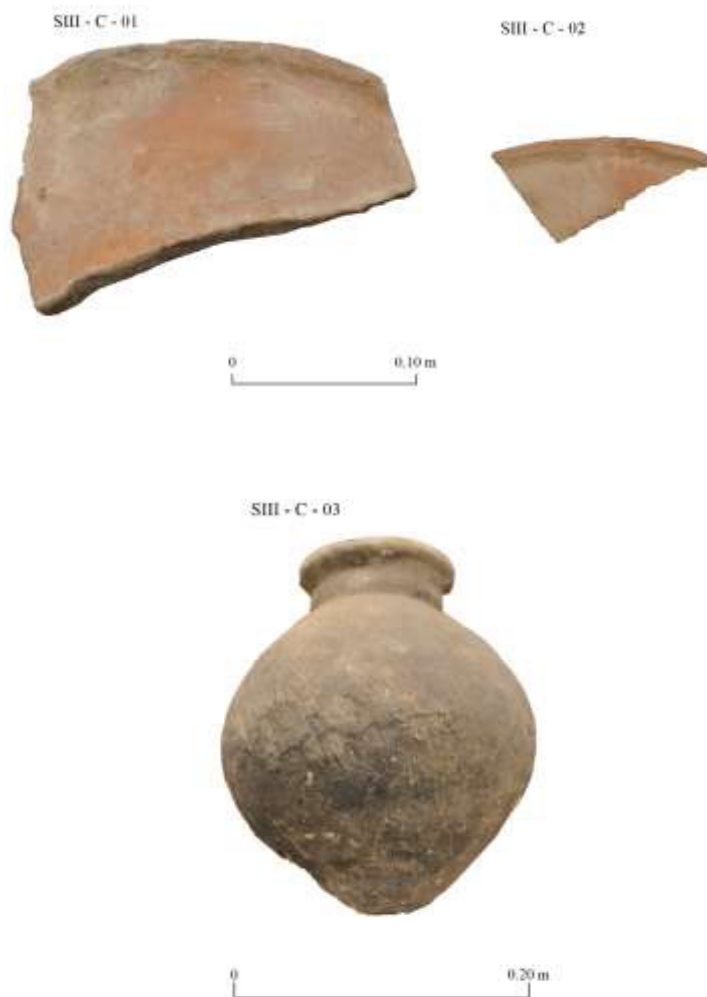
Figura 143

Material disturbado del sector III de Atabula.

Nota: Se observan fragmentos de cántaros, entre ellos posibles ejemplares de tipo caragollete, así como un cántaro completo de base ovoide, asociado al contexto superficial del sector. La morfología y la técnica constructiva de estas piezas sugieren una manufactura local, posiblemente vinculada a actividades de almacenamiento o uso ceremonia asociado a las cámaras funerarias ubicadas en ese sector.

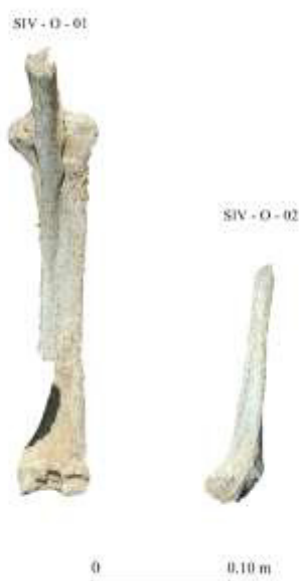
Figura 146

Material óseo en el sector IV de Sequilao.

Nota: Se registraron dos óseos de extremidades humanas en mal estado de conservación.

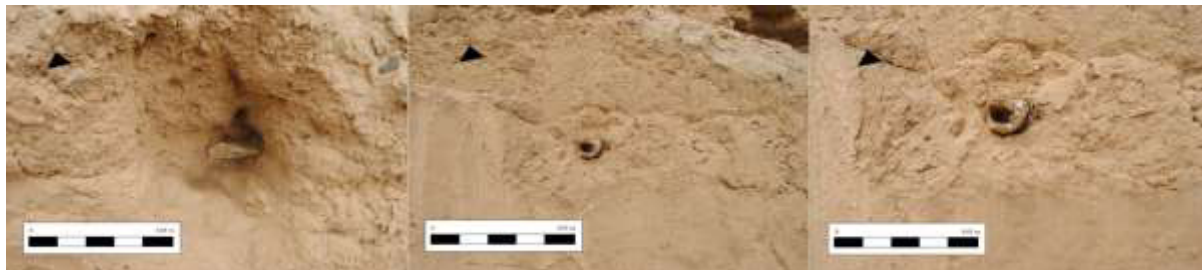
Figura 148

Material óseo animal insitu en el sector II de Atabula.

Nota: Se observa material óseo animal in situ incrustado en un muro aterrazado del Sector II de Atabula.

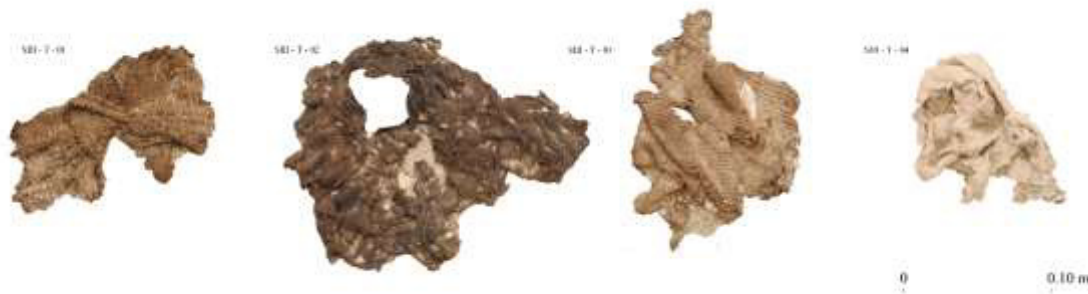
Figura 149

Material textil ubicado en el sector III de Atabula.

Nota: Estos fragmentos habrían sido utilizados como envoltorios, probablemente asociados a contextos funerarios hoy disturbados. Debido a su fragilidad y al evitar su manipulación directa, no fue posible determinar sus dimensiones originales. Asimismo, algunos textiles podrían haber presentado otros colores, aspecto que solo podría definirse mediante un análisis especializado y detallado.

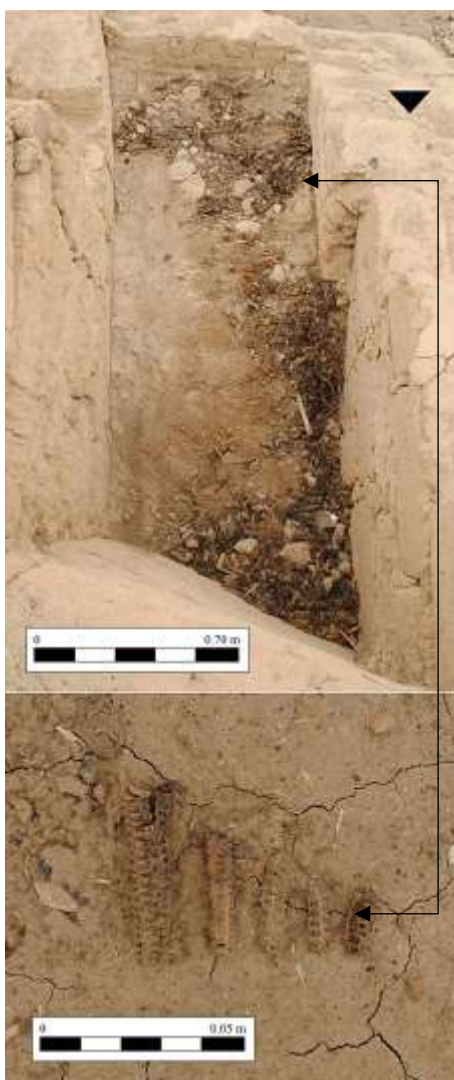
Figura 150

Material orgánico ubicado en el sector II, estructura SII – CB – E – 34 de Atabula.

Nota: Se observa un conjunto de tuzas de maíz de distintos tamaños, algunas en estado pulverizado y otras mezcladas con fragmentos cerámicos y raíces. El deterioro general sugiere exposición prolongada y alteración por factores naturales y antrópicos.

En relación con el material orgánico, se identificaron tuzas de maíz (*Zea mays*) en algunos depósitos elaborados en adobe ubicados en el sector II (ver figura 149), particularmente en el asentamiento de Atabula. Este material también se encuentra disperso en otras áreas del sitio, aunque en estado pulverizado, lo que dificulta determinar con precisión su distribución original. Adicionalmente, se registraron fragmentos de mates en los sectores I, II y III (ver figura 150), dentro de áreas habitacionales y patios, los cuales se hallan igualmente en condición disturbada y sin contexto definible.

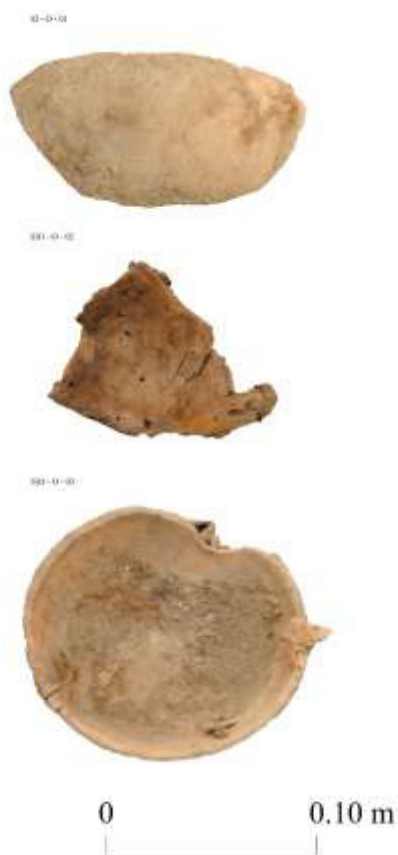
Figura 151

Material orgánico, mates, ubicado en el sector I, II y III de Atabula.

Nota: Se observan mates fragmentados en los sectores I y II, mientras que en el sector III se registró un ejemplar completo. Todos están elaborados en calabaza (Cucurbita).

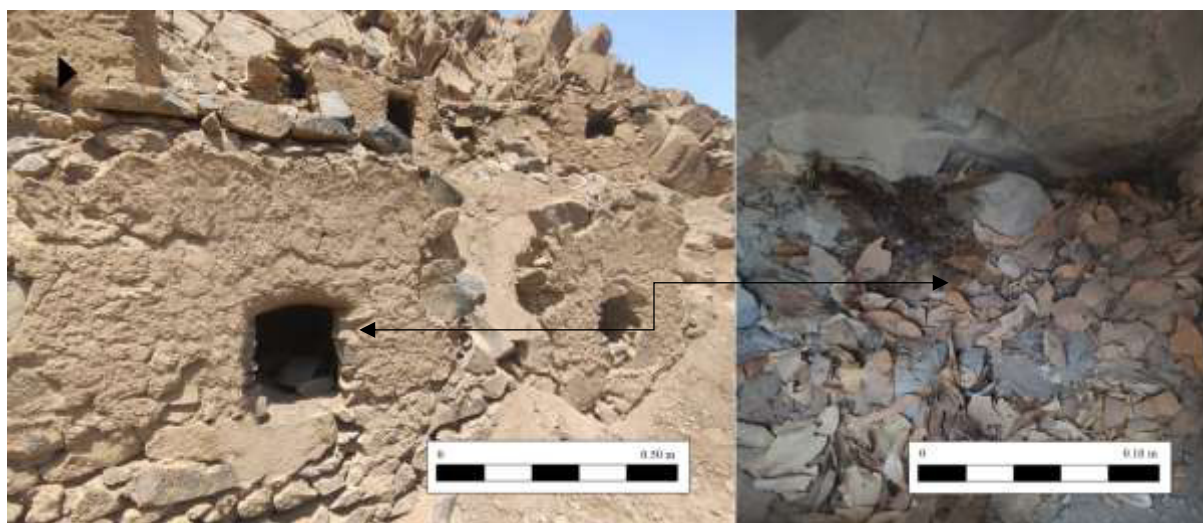
Figura 152

Material orgánico, hojas de coca, ubicado en el sector IV de Sequilao.

Nota: Se observan hojas de coca (*Erythroxylum coca*) conservadas al interior de la cavidad, acompañadas por pupas de insectos y detritos de pequeños animales.

cámaras funerarias; particularmente en el sector IV (ver figura 151), se observaron hojas de coca (*Erythroxylum coca*) in situ, preservadas en pequeñas acumulaciones asociadas directamente a las cavidades sepulcrales. Esta evidencia, aunque reducida y altamente vulnerable, constituye un indicador significativo de prácticas funerarias.

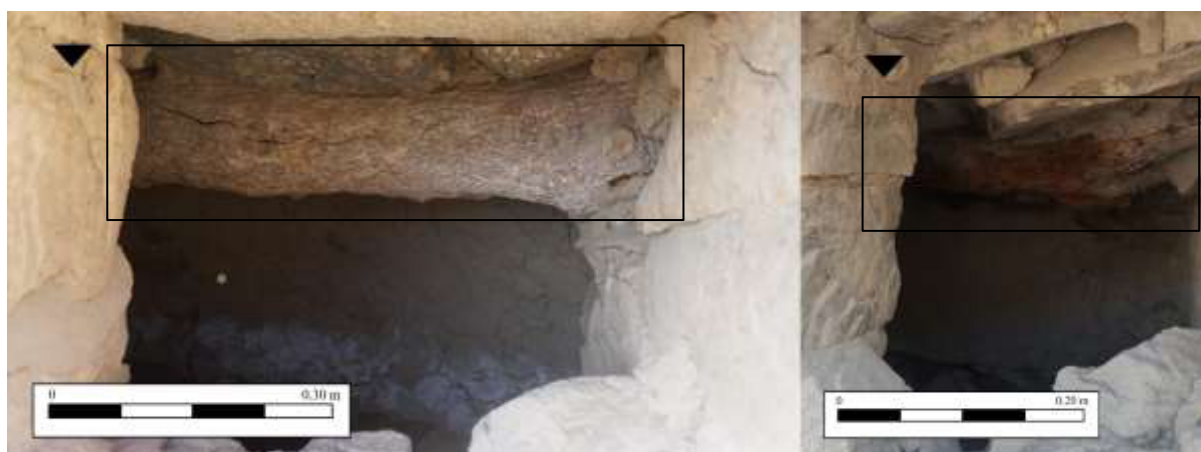
Figura 153

Material botánico en el sector II de Sequilao.

Nota: Se observan troncos sin trabajar de sauce, colocados transversalmente a modo de vigas, formando parte del sistema original de techado de la cámara funeraria.

Respecto al material botánico, se registró evidencia in situ en ambos asentamientos, principalmente asociado a funciones estructurales. En Sequilao, se identificaron troncos de sauce utilizados como vigas de soporte en las cámaras funerarias ubicadas en las pendientes más pronunciadas del cerro, particularmente en los Sectores II, III y IV. Estos troncos, sin trabajar y con diámetros aproximados de 0.20 m, formaron parte del sistema de techado original de dichas estructuras (ver figura 152).

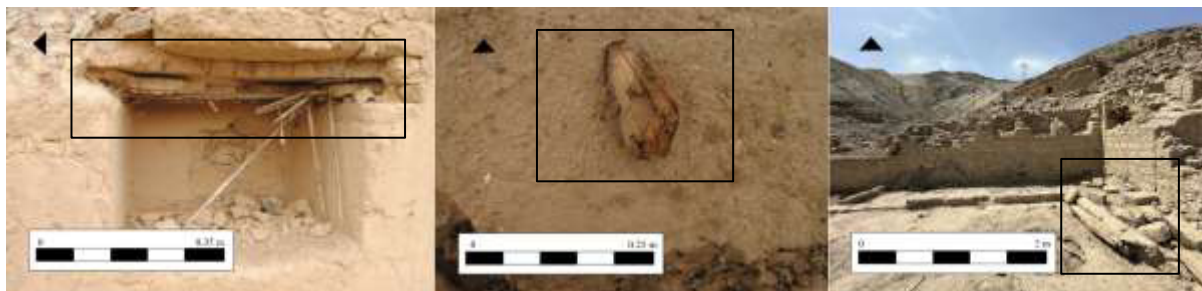
Figura 154

Material botánico en el sector II de Atabula.

Nota: En el Sector II de Atabula se registró material botánico asociado a la arquitectura. En el Conjunto B se identificaron cañas empleadas como elementos estructurales, mientras que en el Conjunto A se observaron improntas de techado sobre los muros. Todo este material se conserva en un estado muy deteriorado debido a la exposición y al colapso de las estructuras.

Por su parte, en Atabula, el material botánico aparece cumpliendo otras funciones arquitectónicas. En el Sector II, Conjunto B, se registraron piezas de cañas, empleadas como soportes superiores en hornacinas rectangulares. Asimismo, en el Conjunto A se documentaron troncos de menor diámetro (aprox. 0.10 m) enterrados a manera de postes, lo que sugiere que esta área habría contado con alguna forma de techado o estructura cubierta (ver figura 153).

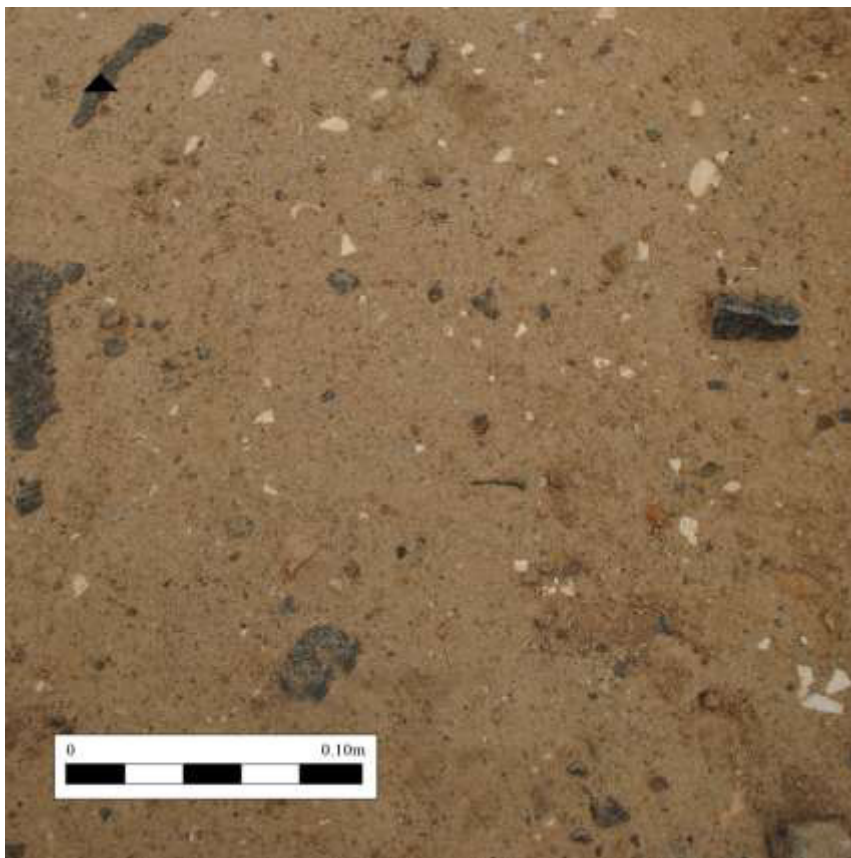
Figura 156

Material malacológico en pisos de plataformas.

Nota: Se observa fragmentaría malacológica incorporada en los pisos de las estructuras. Es probable que su presencia esté asociada al tránsito cotidiano o que haya formado parte de un tratamiento intencional del piso, posiblemente relacionado a una práctica estética.

En cuanto al material malacológico, este se encuentra presente en ambos asentamientos y aparece mayormente dispersos en superficie. Se identificaron bivalvos extendidos en los pisos de espacios residenciales, como patios y habitaciones, asociados probablemente a actividades domésticas o de consumo cotidiano (ver figura 154). Asimismo, en las plataformas se registró material malacológico triturado, el cual parece haber sido utilizado como parte de la preparación o compactación de los pisos (ver figura 155).

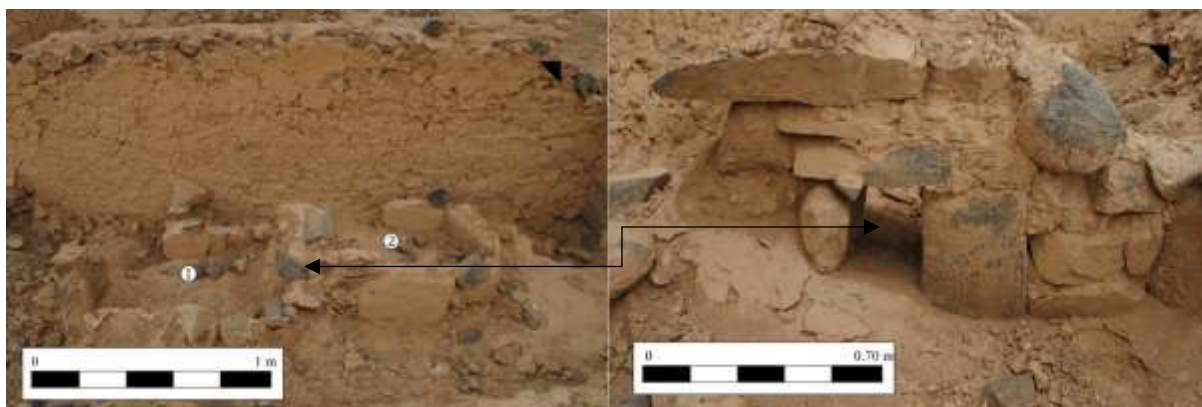
Figura 158

Estructuras de planta circular de la unidad 1.

Nota: Ambas estructuras presentan aproximadamente 1 m de diámetro y comparten un espacio común en el que se observa un vano de comunicación, cuya abertura mide 0.10 m de ancho por 0.15 m de alto.

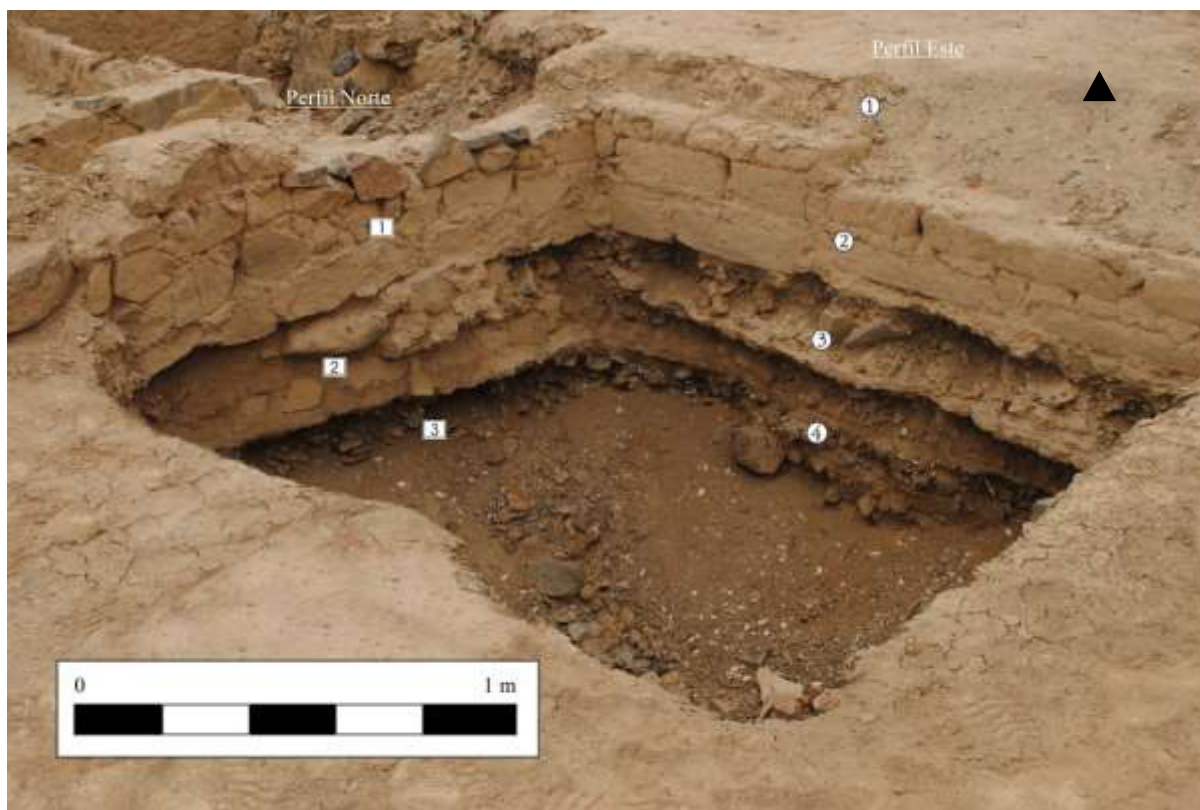
Figura 159*Estratigrafía de la unidad 2.*

Nota: Se observa que la banqueta de adobe se encuentra adosada directamente al paramento de piedra, conformando una superposición constructiva clara. Debajo de ambos elementos se identifica una estratigrafía compuesta por rellenos heterogéneos, en los que se distinguen fragmentos de cerámica, restos malacológicos y pequeñas concentraciones de carbón, lo que sugiere evidencias asociadas a actividades de consumo desarrolladas en este espacio.

La estratigrafía del perfil este registrada en el perfil este (ver figura 158) muestra una secuencia relativamente simple, compuesta por capas asociadas principalmente a rellenos constructivos y elementos arquitectónicos:

El perfil norte (ver figura 158) presenta una estratigrafía estrechamente vinculada con la arquitectura interna de la plataforma:

Relleno equivalente al estrato 4 del perfil este, caracterizado por una mezcla de material orgánico, malacológico triturado y cerámica fragmentada. Se trata de una matriz constructiva homogénea empleada en distintas partes de la plataforma.

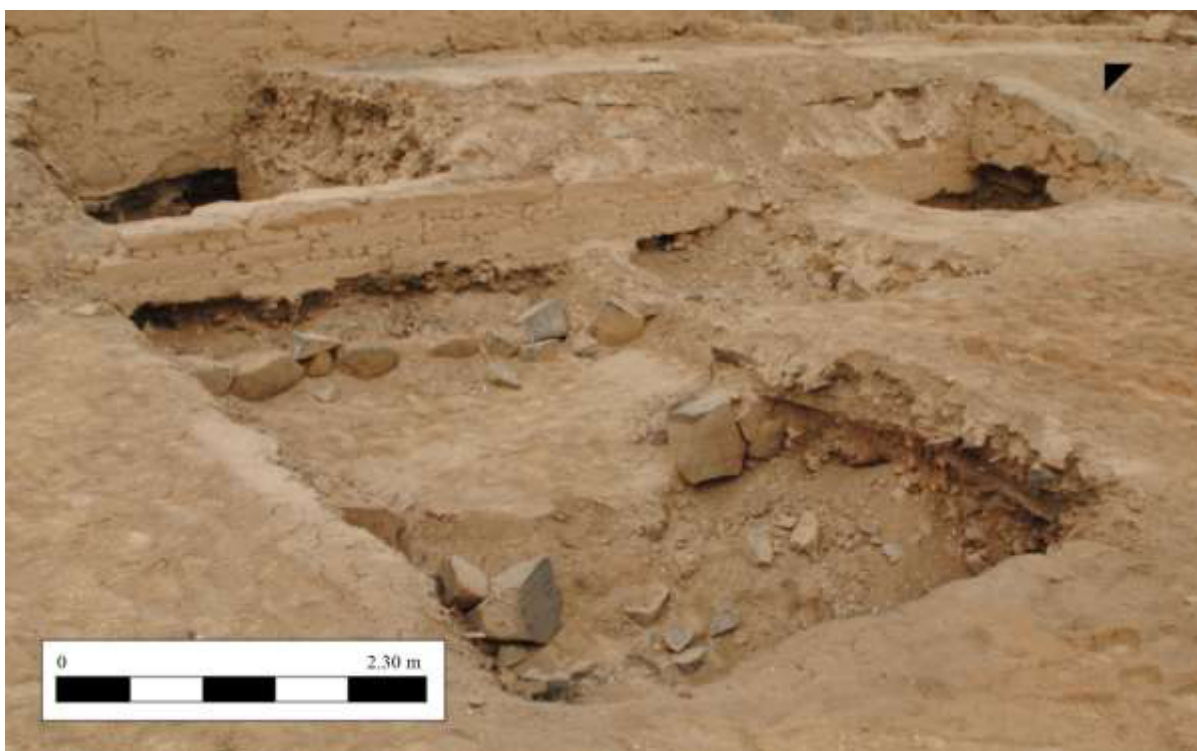
Figura 160

Estructuras de la unidad 3.

Nota: Se observan alineamientos de piedra en desnivel. Asimismo, la estratigrafía parece haber estado compuesta por distintos tipos de rellenos, incluyendo material malacológico, restos orgánicos, fragmentos textiles y elementos vegetales.

La Unidad 3 presenta una morfología irregular, con dimensiones aproximadas de $4 \times 2 \times 2 \times 1.80 \times 2.20 \times 4$ m, y una profundidad máxima de 0.60 m, la cual desciende gradualmente hacia el interior. En su interior se identifican alineamientos de piedra que conforman pequeñas gradas, aunque estas se encuentran en mal estado de conservación, con numerosos bloques desprendidos (ver figura 159).
