**CAMBIOS ARQUITECTÓNICOS Y REORGANIZACIÓN DE LOS ESPACIOS EN
LOS SITIOS ARQUEOLÓGICOS DE SEQUILAO Y ATABULA DURANTE EL
HORIZONTE TARDÍO. DISTRITO DE COAYLLO, CAÑETE - LIMA**

Tesis para optar el Título Profesional de Licenciado en Arqueología

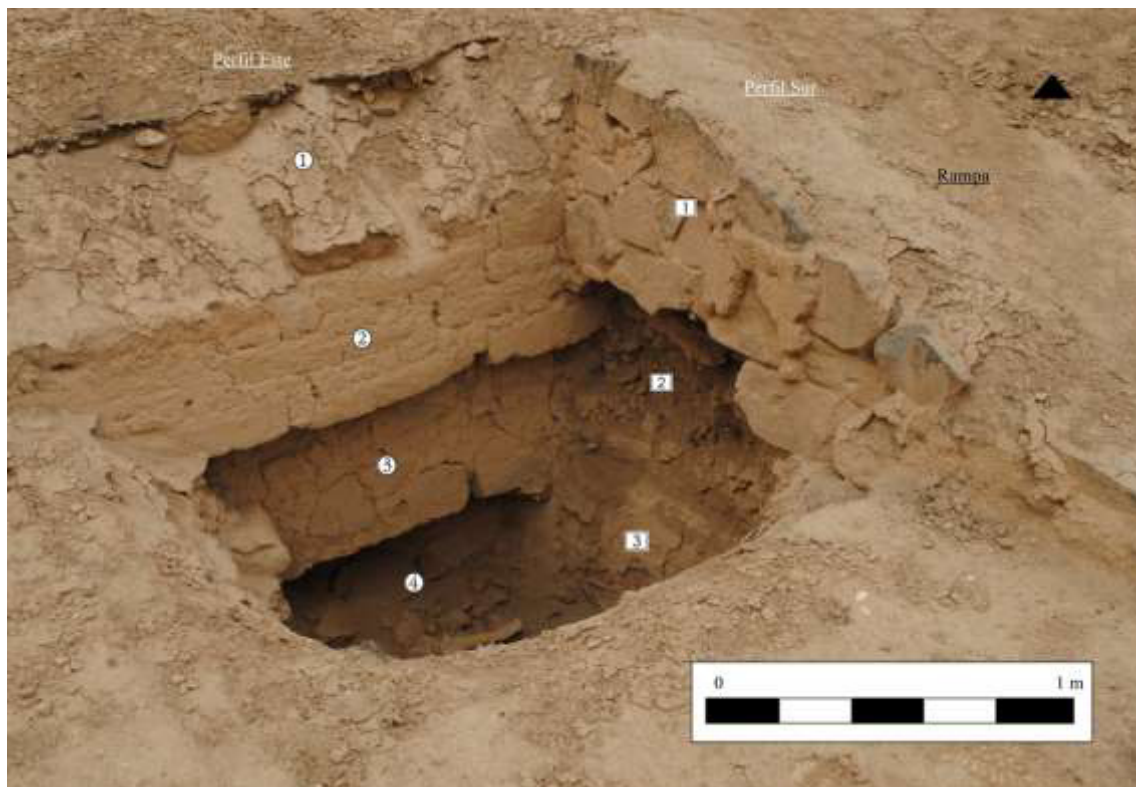
Figura 161

Estratigrafía de la unidad 4.

Nota: La secuencia estratigráfica muestra que, tras la construcción de la banqueta en adobe, se implementó posteriormente una rampa elaborada en piedra con argamasa. Esta superposición sugiere que, aun cuando el adobe continuó siendo empleado en ciertas estructuras, la piedra siguió utilizándose como una técnica constructiva complementaria para reforzar o mejorar espacios específicos, probablemente asociados a funciones desarrolladas durante la llegada e intervención inca.

En esta unidad, a diferencia de otras excavaciones expuestas en la plataforma de Atabula, los perfiles se encuentran en mejor estado de conservación, lo que permite reconocer con mayor claridad las fases arquitectónicas y las relaciones de superposición entre banquetas, rampas y rellenos constructivos (ver figura 160). La lectura estratigráfica de estos perfiles ofrece información fundamental para comprender el orden en que fueron implementadas las distintas modificaciones y adecuaciones del espacio.

La estratigrafía expuesta en la plataforma permite identificar una secuencia constructiva clara que refleja distintas fases arquitectónicas y transformación del espacio. En las capas más profundas se registran rellenos compuestos por material de consumo, como restos malacológicos pulverizados, material orgánico, fibras y cerámica fragmentada, lo cual sugiere episodios de posible preparación y consumo de alimentos antes del inicio de la arquitectura formal.
