**ACCESIBILIDAD EN LOS NIVELES DE SERVICIO VEHICULAR Y PEATONAL EN  
EL ENTORNO VIAL DEL COLEGIO TRILCE TOMÁS VALLE**

**Línea de investigación:  
Seguridad vial e infraestructura de transporte**

Tesis para optar el Título Profesional de Ingeniero de Transportes

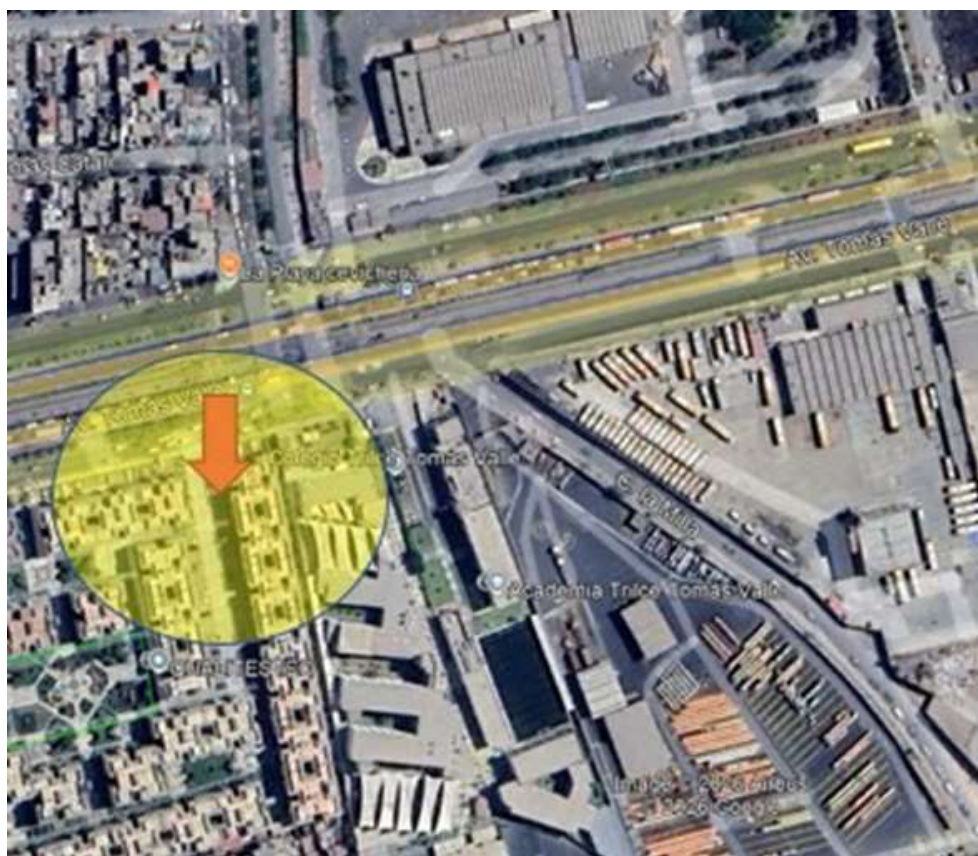
## Figura 2

El plano muestra la ubicación del Colegio Trilce Tomás Valle en relación con las vías principales y secundarias del distrito de San Martín de Porres. Se destacan los accesos vehiculares y peatonales, así como la extensión aproximada del área de influencia para el

estudio de flujo y accesibilidad. Este plano permitió identificar los tramos críticos donde se concentraría la observación y conteo de tránsito.

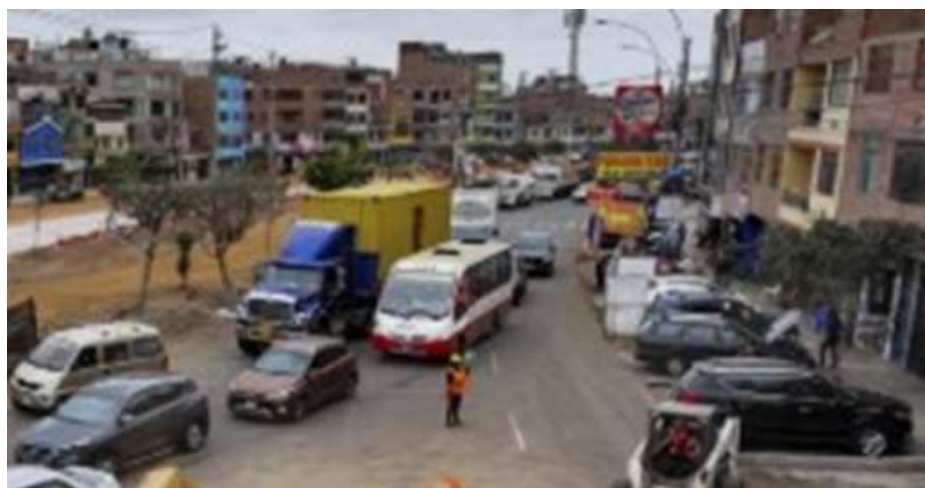
**Figura 10**

Se muestra un conflicto entre vehículos y peatones en la intersección principal de la Av. Tomás Valle, donde los peatones cruzan fuera de paso peatonal y los vehículos circulan a alta velocidad. Este registro evidencia la necesidad de medidas de control de tránsito y educación vial, así como intervenciones físicas como señalización, reductores de velocidad o ampliación de veredas, para mejorar la seguridad y accesibilidad peatonal.
