FACULTAD DE INGENIERÍA CIVIL

ANÁLISIS DE ESTABILIDAD DE TALUDES Y CÁLCULO DE INFILTRACIÓN DE UN DIQUE DE DESVÍO PARA UNA COMPAÑÍA MINERA EN LA CIUDAD DE HUARI, ANCASH

Tesis para optar el Título Profesional de Ingeniero Civil

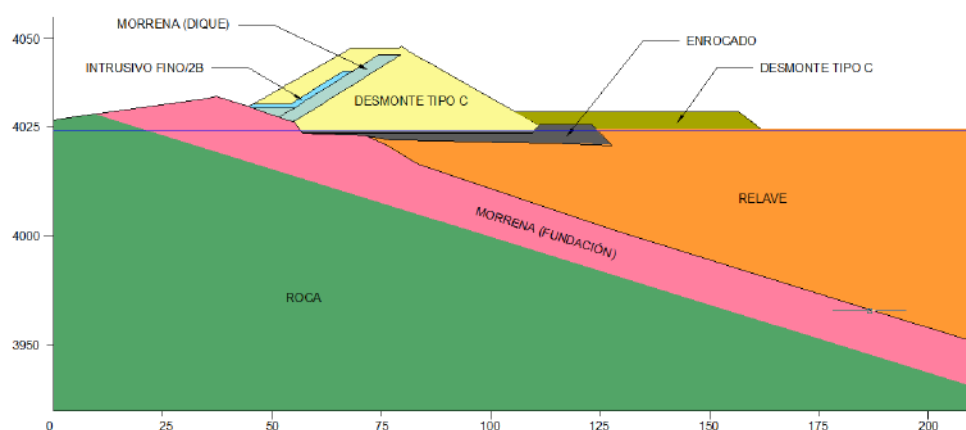
Figura 1
Configuración típica del dique de desvío

Estas unidades son descritas a continuación en sentido de arriba hacia abajo (ver Figura 1).

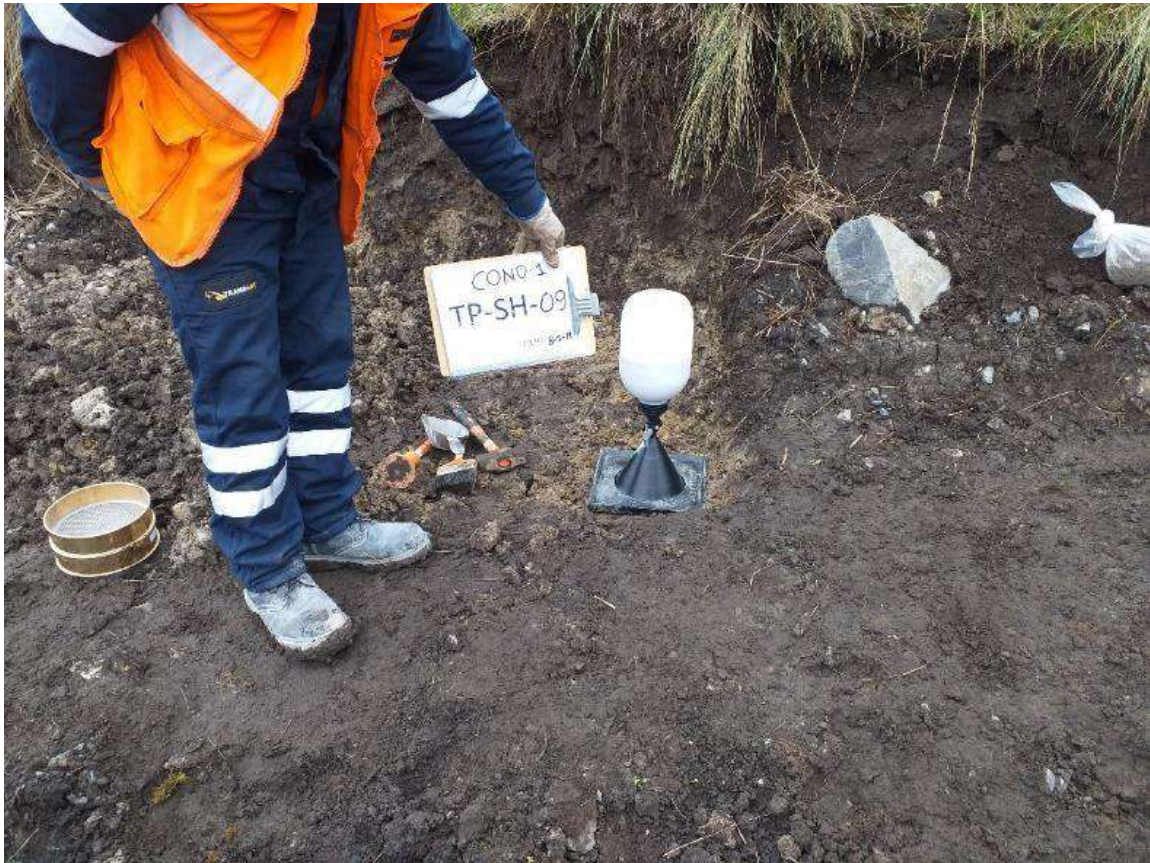
Imagen 11: Ensayo de densidad in situ Calicata TP-SH-09

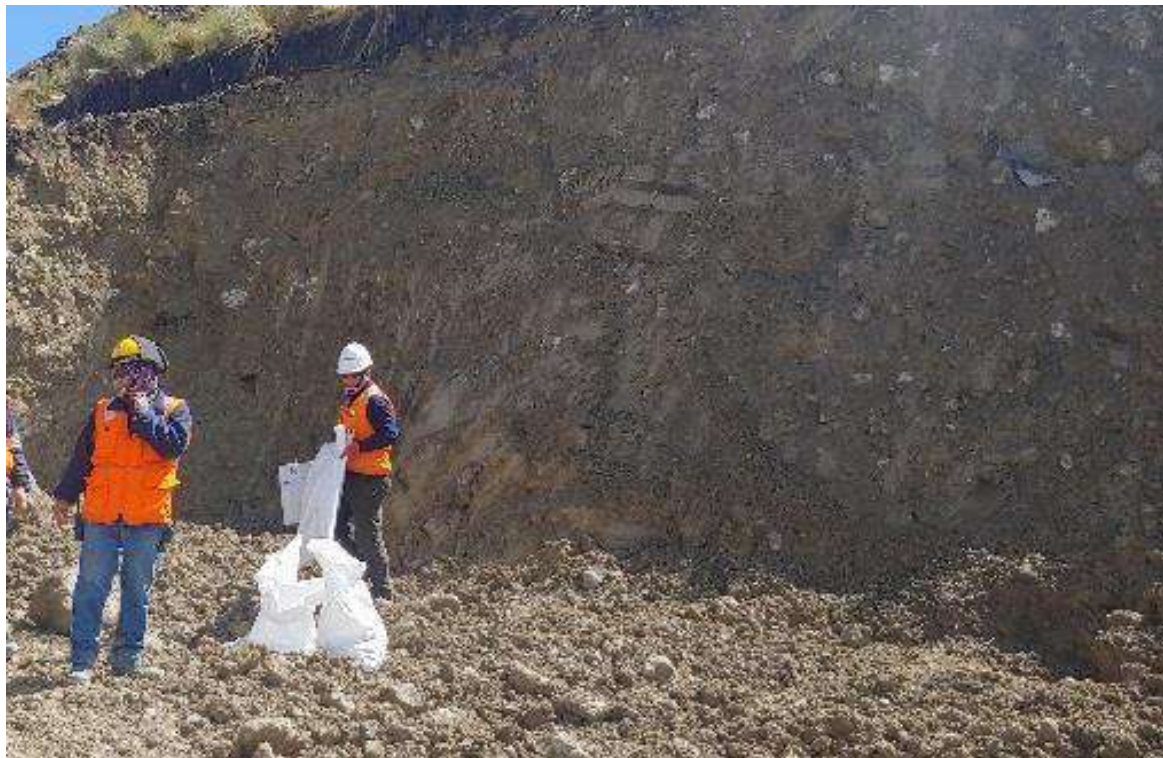
Imagen 12: Ensayo de densidad in situ Trinchera TR-SH-01

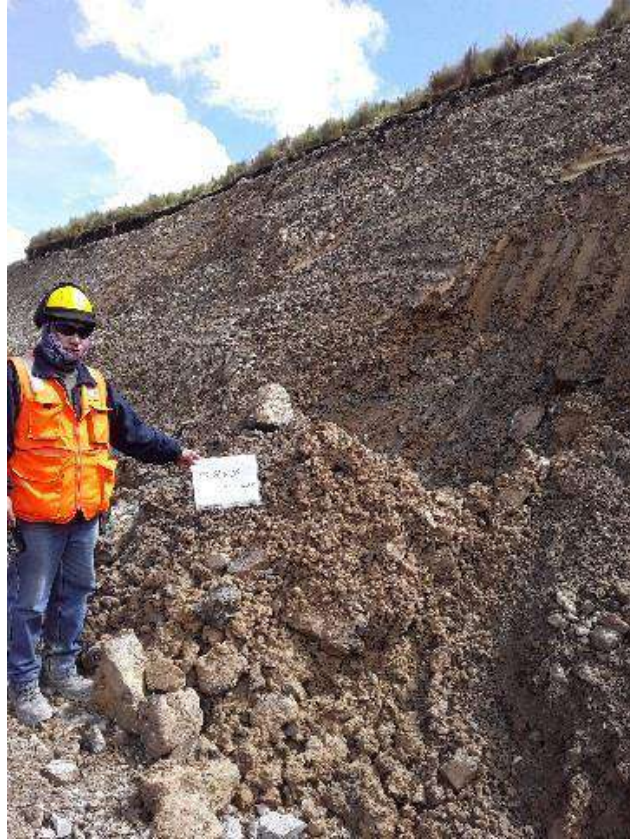
Imagen 13: Ensayo de densidad in situ Trinchera TR-SH-02

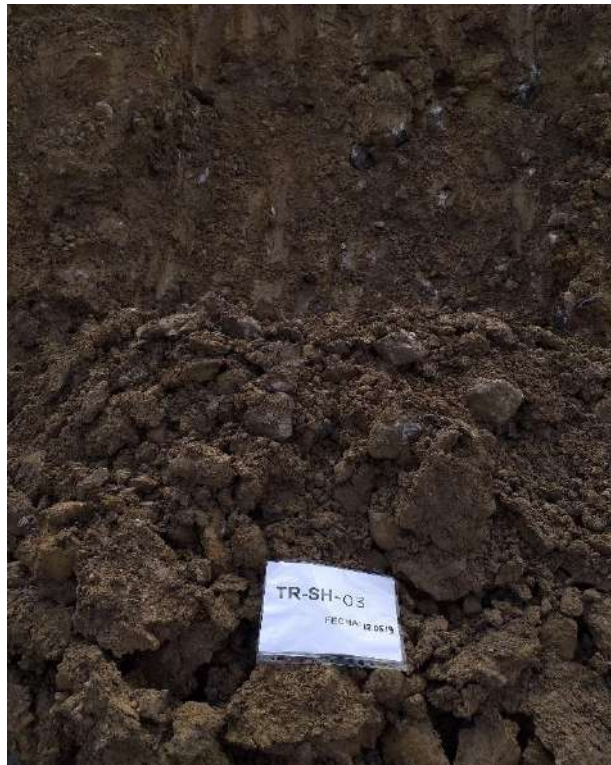
Imagen 14: Ensayo de densidad in situ Trinchera TR-SH-03

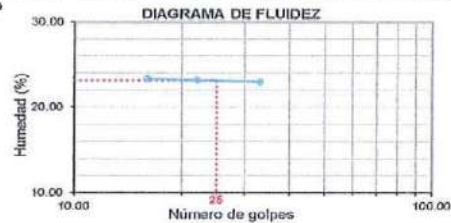
Límites de consistencia (ASTM D4318)		Equipo de ensayo utilizado	
Límite líquido (LL)	23	Límite plástico	-
Límite plástico (LP)	NP	Límite líquido	Mecánico
Índice plástico (IP)	NP	Espátula Casagrande	Plástica

Grava %	0.0
Arena %	32.8
Finos %	67.2

D10 mm	---
D30 mm	---
D60 mm	---
Cu	---
Cc	---

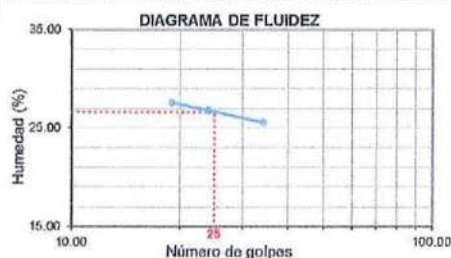
Límites de consistencia (ASTM D4318)		Equipo de ensayo utilizado	
Límite líquido (LL)	27	Límite plástico	Manual
Límite plástico (LP)	14	Límite líquido	Mecánico
Índice plástico (IP)	13	Espátula Casagrande	Plástica

Grava %	49.1
Arena %	25.7
Finos %	25.2

D10 mm	---
D30 mm	0.310
D60 mm	7.983
Cu	---
Cc	---

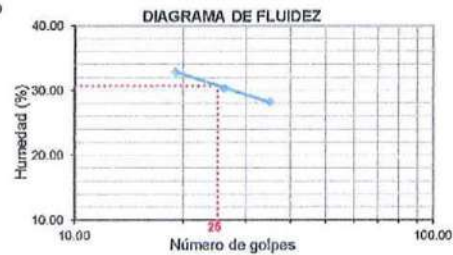
Límites de consistencia (ASTM D4318)		Equipo de ensayo utilizado	
Límite líquido (LL)	31	Límite plástico	Manual
Límite plástico (LP)	17	Límite líquido	Mecánico
Índice plástico (IP)	14	Espátula Casagrande	Plástica

Grava %	62.9
Arena %	19.4
Finos %	17.7

D10 mm	---
D30 mm	2.050
D60 mm	19.931
Cu	---
Cc	---

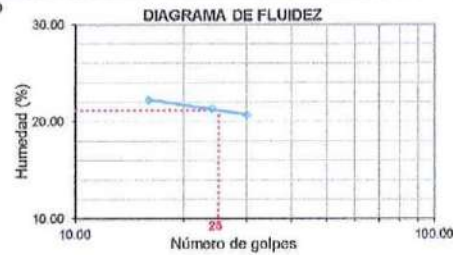
Límites de consistencia (ASTM D4318)		Equipo de ensayo utilizado	
Límite líquido (LL)	21	Límite plástico	Manual
Límite plástico (LP)	13	Límite líquido	Mecánico
Índice plástico (IP)	8	Espátula Casagrande	Plástica

Grava %	45.8
Arena %	28.4
Finos %	25.8

D10	mm	---
D30	mm	0.194
D60	mm	7.160
Cu		---
Cc		---

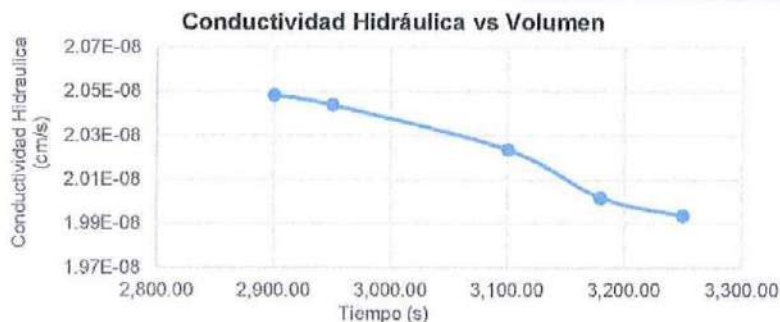
1	2	3	4	5
Gradiente ($\Delta h/l$)	37.10	36.55	35.13	34.62	34.010
Tiempo (s)	2900.00	2950.00	3100.00	3180.00	3250.00
Vol (V) (cm ³)	0.18	0.18	0.18	0.18	0.18
Caudal (Q) (cm ³ /s)	6.2E-05	6.1E-05	5.8E-05	5.7E-05	5.5E-05
Perm (KT) (cm/s)	2.0E-08	2.0E-08	2.0E-08	2.0E-08	2.0E-08
Temperatura (°C)	21.30	21.30	21.30	21.30	21.30
KT 20 °C (cm/s)	2.0E-08	2.0E-08	2.0E-08	2.0E-08	2.0E-08

Promedio KT 20 °C (cm/s)	2.0E-08
--------------------------	---------

- La muestra ha sido identificada y proporcionada por el Cliente
- El ensayo fue realizado a carga constante
- La matriz ensayada corresponde a una grava arcillosa con arena

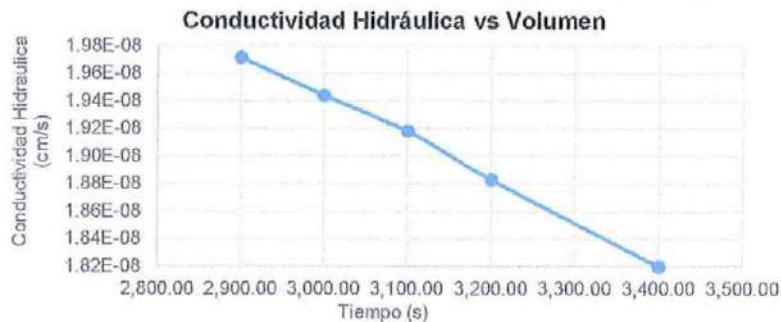
1	2	3	4	5
Gradiente ($\Delta h/l$)	35.80	35.10	34.42	33.97	33.080
Tiempo (s)	2900.00	3000.00	3100.00	3200.00	3400.00
Vol (V) (cm ³)	0.17	0.17	0.17	0.17	0.17
Caudal (Q) (cm ³ /s)	5.9E-05	5.7E-05	5.5E-05	5.3E-05	5.0E-05
Perm (KT) (cm/s)	2.0E-08	1.9E-08	1.9E-08	1.9E-08	1.8E-08
Temperatura (°C)	22.00	22.00	22.00	22.00	22.00
KT 20 °C (cm/s)	2.0E-08	1.9E-08	1.9E-08	1.9E-08	1.8E-08

Promedio KT 20 °C (cm/s)	1.9E-08
---------------------------------	---------

- La muestra ha sido identificada y proporcionada por el Cliente
- El ensayo fue realizado a carga constante
- La matriz ensayada corresponde a una arena arcillosa con grava

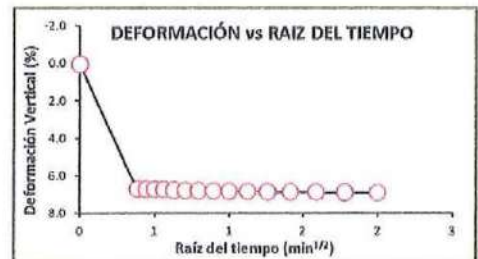
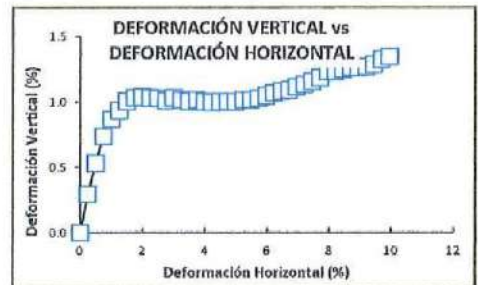
Etapa de Corte		
Def. Tangencial (%)	Def. Vertical (%)	Esfuerzo (kPa)
0.00	0.00	0.00
0.25	0.29	27.80
0.50	0.53	43.52
0.75	0.74	57.15
0.99	0.87	64.74
1.24	0.93	71.69
1.49	1.01	77.63
1.74	1.03	83.12
1.99	1.04	86.41
2.24	1.03	88.51
2.49	1.03	91.26
2.74	1.01	93.54
2.96	1.03	96.01
3.23	1.01	97.75
3.48	1.01	100.12
3.73	1.01	101.04
3.98	1.00	102.23
4.23	0.99	102.68
4.48	1.00	102.78
4.72	1.00	102.96
4.97	1.00	103.14
5.22	1.01	105.61
5.47	1.01	107.90
5.72	1.03	107.90
5.97	1.05	108.26
6.22	1.07	109.54
6.47	1.08	109.54
6.71	1.09	111.19
6.96	1.11	111.10
7.21	1.13	110.55
7.46	1.16	112.83
7.71	1.18	112.10
7.96	1.23	112.01
8.21	1.23	112.83
8.46	1.25	112.47
8.70	1.26	111.83
8.95	1.26	110.18
9.20	1.27	109.63
9.45	1.29	109.18
9.70	1.32	109.36
9.95	1.35	109.18

DATOS DEL ESPECIMEN	
Detalle Inicial del Espécimen	
Altura :	20.00 mm
Área :	10000.00 mm ²
Densidad húmeda :	17.07 KN/M ³
Densidad seca :	18.98 KN/M ³
Humedad :	0.50 %
Estado :	Remoldeado
Etapa de Consolidación	
Altura final consolidada :	18.62 mm
Etapa de Corte	
Altura final :	18.37 mm
Densidad húmeda final :	22.61 KN/M ³
Densidad seca final :	18.25 KN/M ³
Velocidad de corte :	0.32 mm/min
Clasificación SUCS del espécimen ensayado :	ML
Clasificación global SUCS de muestra global :	---

NOTA: La muestra fue proporcionada e identificada por el Solicitante, la humedad y densidad de remoldeo fueron proporcionadas por el Solicitante. El Laboratorio remoldeó y ensayó el material menor al tamiz N° 4 (apertura 4.760 mm) proveniente de la muestra proporcionada. El espécimen fue humedecido para su condición mas crítica.

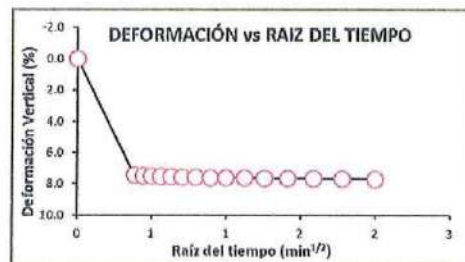
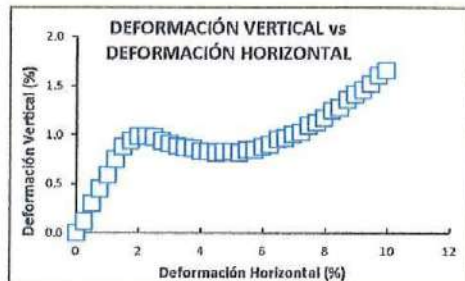
Etapa de Corte		
Def. Tangencial (%)	Def. Vertical (%)	Esfuerzo (kPa)
0.00	0.00	0.00
0.25	0.12	46.76
0.50	0.30	67.67
0.75	0.45	89.46
0.99	0.59	111.96
1.24	0.75	135.58
1.49	0.88	154.25
1.74	0.94	170.69
1.99	0.99	180.83
2.24	0.99	190.00
2.49	0.98	196.79
2.74	0.94	201.58
2.98	0.91	206.28
3.23	0.88	208.20
3.48	0.87	211.39
3.73	0.86	214.66
3.98	0.83	217.46
4.23	0.83	219.45
4.48	0.81	221.45
4.72	0.83	222.96
4.97	0.83	224.16
5.22	0.81	222.88
5.47	0.85	224.88
5.72	0.85	225.12
5.97	0.88	226.63
6.22	0.90	225.04
6.47	0.96	225.28
6.71	0.97	224.96
6.96	1.00	225.52
7.21	1.03	226.31
7.46	1.10	225.52
7.71	1.12	223.28
7.96	1.17	224.24
8.21	1.25	224.64
8.46	1.28	223.76
8.70	1.36	224.72
8.95	1.41	224.56
9.20	1.46	223.84
9.45	1.52	224.56
9.70	1.61	224.08
9.95	1.66	224.08

DATOS DEL ESPÉCIMEN	
Detalle Inicial del Espécimen	
Altura :	20.00 mm
Área :	10000.00 mm ²
Densidad húmeda :	17.07 KN/M ³
Densidad seca :	16.98 KN/M ³
Humedad :	0.50 %
Estado :	Remoldeado
Etapa de Consolidación	
Altura final consolidada :	18.46 mm
Etapa de Corte	
Altura final :	18.15 mm
Densidad húmeda final :	22.55 KN/M ³
Densidad seca final :	18.40 KN/M ³
Velocidad de corte :	0.33 mm/min
Clasificación SUCS del espécimen ensayado :	ML
Clasificación SUCS de muestra global :	---

NOTA: La muestra fue proporcionada e identificada por el Solicitante, la humedad y densidad de remoldeo fueron proporcionadas por el Solicitante. El Laboratorio remoldeó y ensayó el material menor al tamiz N° 4 (apertura 4.760 mm) proveniente de la muestra proporcionada. El espécimen fue humedecido para su condición más crítica.

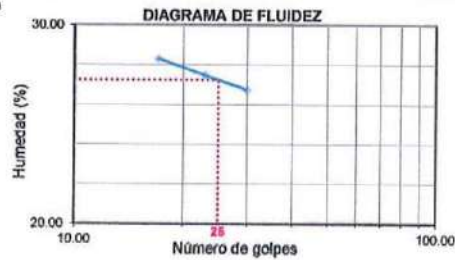
Límites de consistencia (ASTM D4318)		Equipo de ensayo utilizado	
Límite líquido (LL)	27	Límite plástico	Manual
Límite plástico (LP)	15	Límite líquido	Mecánico
Índice plástico (IP)	12	Espátula Casagrande	Plástica

Grava %	55.5
Arena %	23.1
Finos %	21.5

D10 mm	---
D30 mm	0.699
D60 mm	11.121
Cu	---
Cc	---

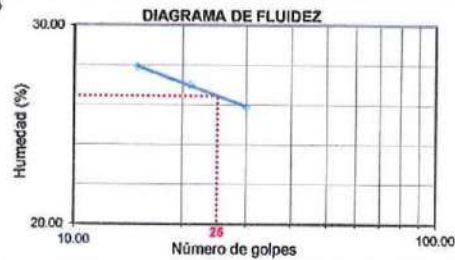
Límites de consistencia (ASTM D4318)		Equipo de ensayo utilizado	
Límite líquido (LL)	26	Límite plástico	Manual
Límite plástico (LP)	14	Límite líquido	Mecánico
Índice plástico (IP)	12	Espátula Casagrande	Plástica

Grava %	54.8
Arena %	23.5
Finos %	21.7

D10	mm	--
D30	mm	0.638
D60	mm	15.094
Cu		--
Cc		--

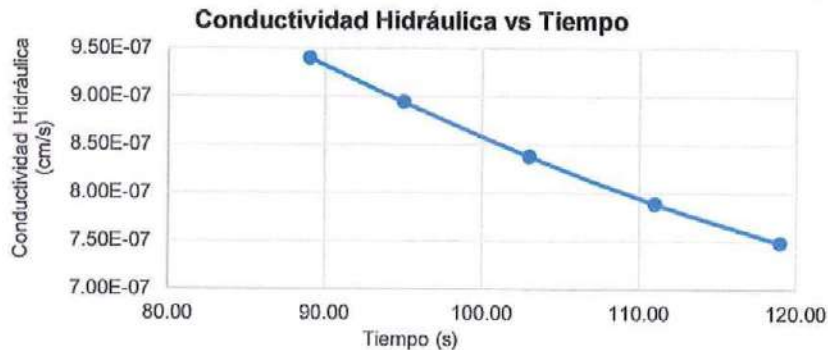
1	2	3	4	5
Gradiente (Δh/l)		29.84	29.38	28.93	28.51	28.030
Tiempo (s)		89.00	95.00	103.00	111.00	119.00
Vol. (V) (cm ³)		0.20	0.20	0.20	0.20	0.20
Caudal (Q) (cm ³ /s)		2.2E-03	2.1E-03	1.9E-03	1.8E-03	1.7E-03
Perm (KT) (cm/s)		9.4E-07	8.9E-07	8.4E-07	7.9E-07	7.6E-07
Temperatura (°C)		20.50	20.50	20.50	20.50	20.50
KT 20 °C (cm/s)		9.4E-07	8.9E-07	8.4E-07	7.9E-07	7.5E-07

Promedio KT 20 °C (cm/s)	8.4E-07
--------------------------	---------

- La muestra ha sido identificada y proporcionada por el Cliente
- El ensayo fue realizado a carga constante
- La matriz ensayada corresponde a una grava arcillosa con arena

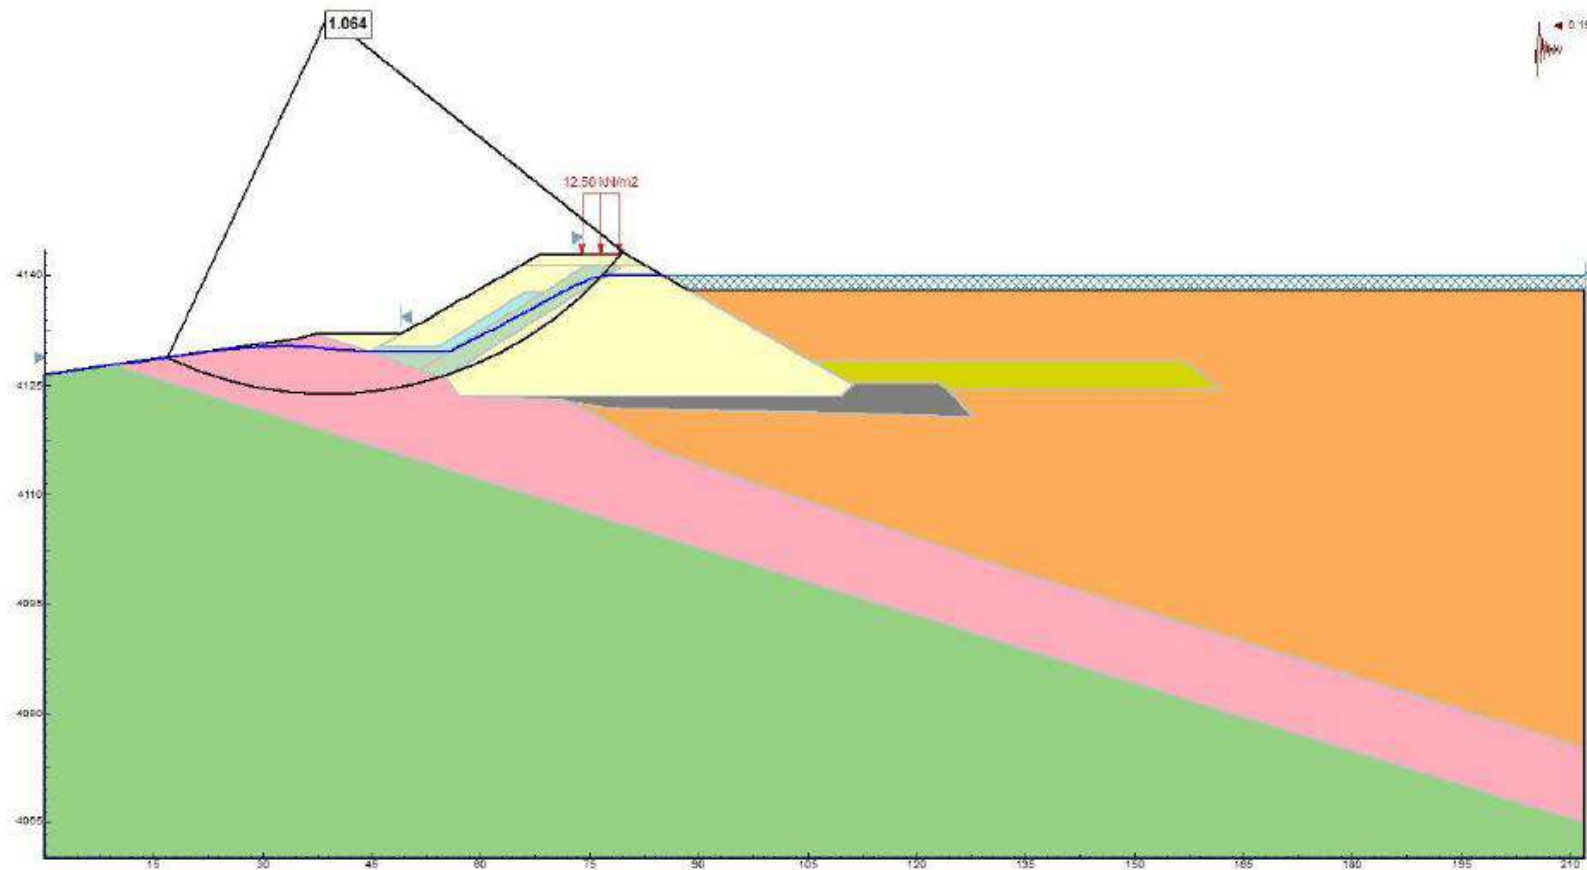
ETAPA : OPERACIÓN
CONDICIÓN : PSEUDOESTÁTICO (ah = 0.15 g)
TALUD : AGUAS ABAJO
SECCION : 0+180
FACTOR DE SEGURIDAD : 1.064
