RESTAURACIÓN ECOLÓGICA EN LOS ECOSISTEMAS DE LOMAS DEL
BOTADERO 500 DE LA CONCESIÓN MINERA CRISTINA DISTRITO DE LURÍN,
LIMA

Tesis para optar el grado académico de Doctor en Ingeniería Ambiental

Cesar Minga, Julio

2021

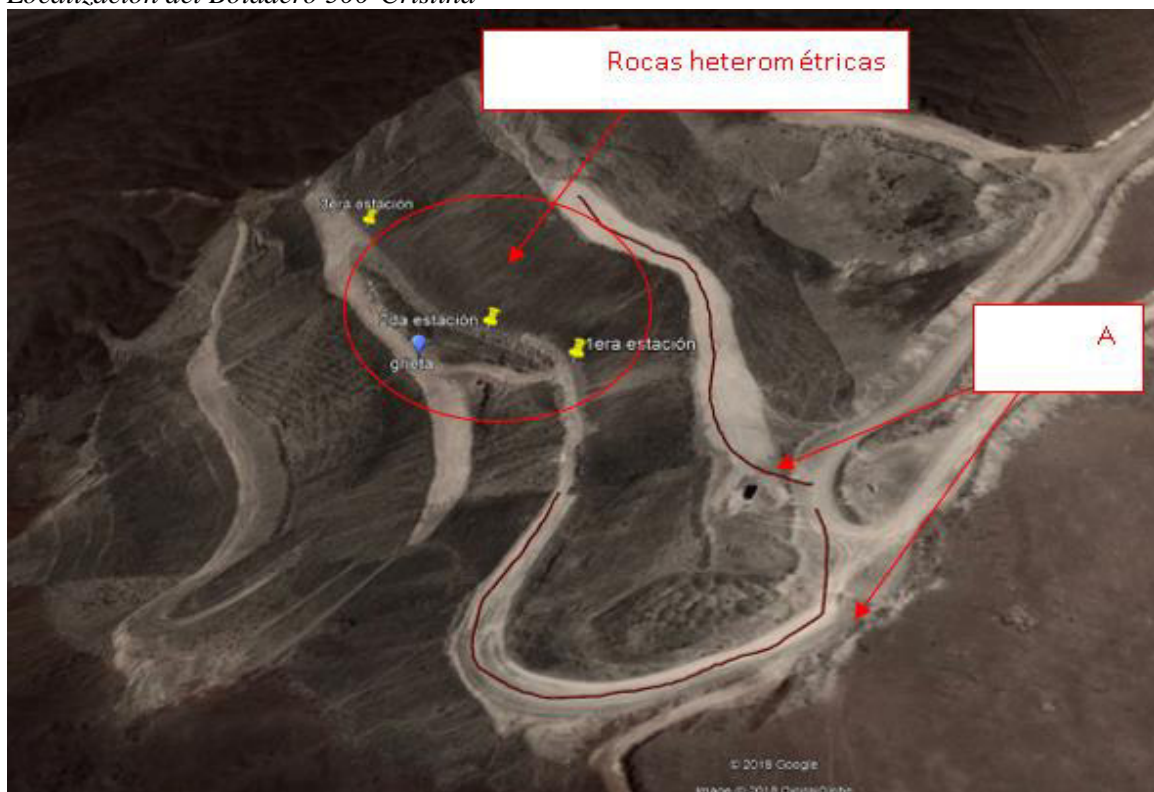
Figura 3*Localización del Botadero 500-Cristina*

El área de restauración corresponde al ecosistema de Lomas del Botadero 500 Cantera Cristina, el cual tiene un área aproximada de 9 ha; sin embargo, para los trabajos de restauración a aplicar solamente se ha seleccionado un área aproximada de 5 ha (Figura 3), la zona es una ladera que contiene material de desmonte proveniente de formaciones de piedra caliza de diferentes dimensiones que van desde material particulado hasta fragmentos mayores a 1m de diámetro aproximadamente.

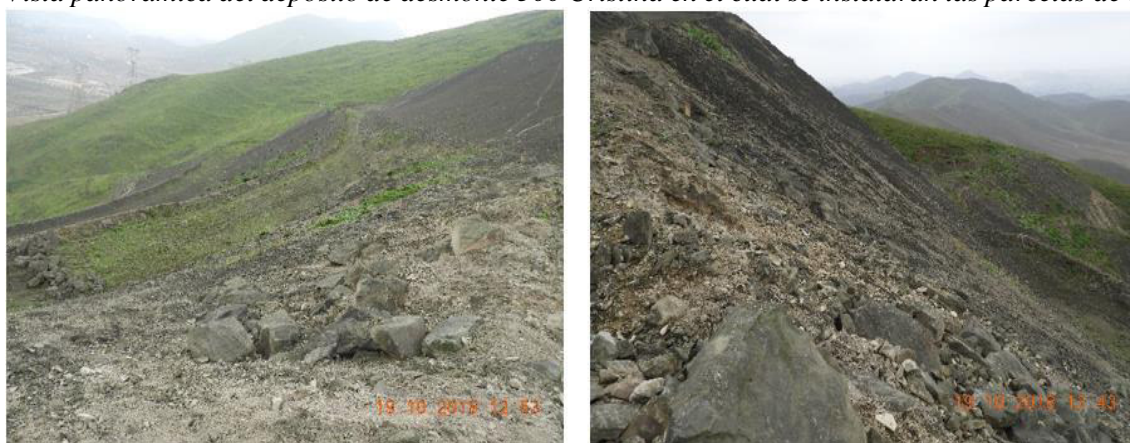
Figura 38*Vista panorámica del depósito de desmonte 500 Cristina en el cual se instalarán las parcelas de ensayo*

En base a las visitas de campo e información recopilada durante la etapa del diagnóstico físico – ambiental del área de estudio, se determinó el potencial de regeneración del ecosistema, para lo cual se realizaron pruebas experimentales en parcelas de ensayo para ejecutar la restauración ecológica en el depósito de desmonte 500 de la Cantera Cristina.

Se seleccionó un área de 800 m² dentro del depósito de desmonte 500 con una pendiente de 45°, sobre el cual se propuso establecer 6 ensayos de propagación para identificar cuál de

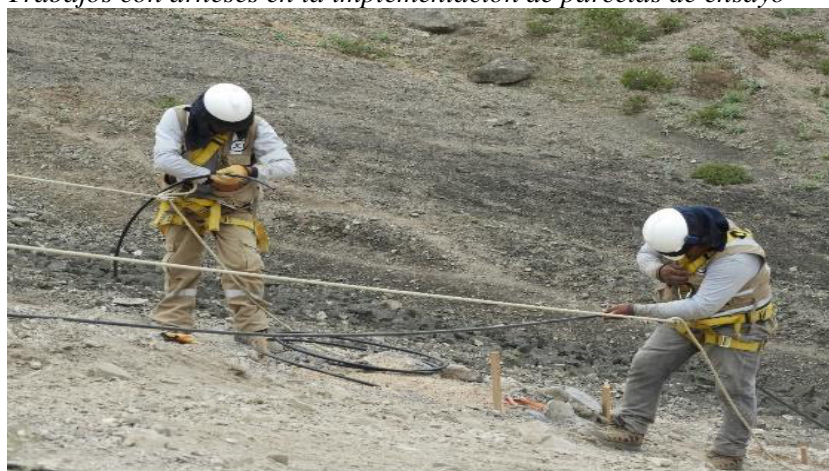
Figura 40*Trabajos con arneses en la implementación de parcelas de ensayo*

Además, fue necesario establecer puntos de anclajes y líneas de vida mediante el cual el personal con el uso de arneses y herramientas manuales estableció las parcelas 1x1 m de cada uno de los tratamientos.

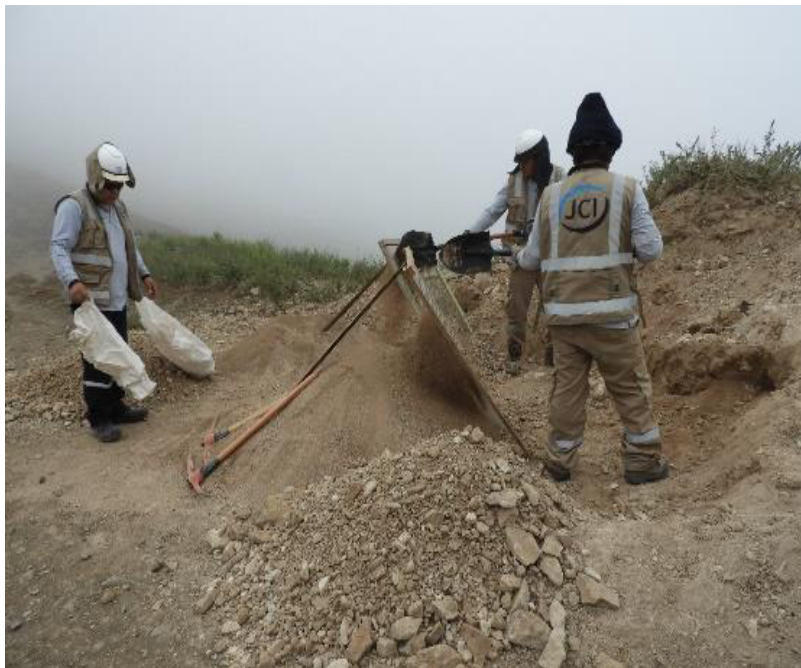
Figura 47*Recolección del sustrato*

Posteriormente, fue colocado en cada una de las parcelas de manera manual, de acuerdo con su tratamiento respectivo, y se procedió a instalar un sistema de riego por goteo, pues no se contaba con las condiciones climáticas propias de loma en temporada húmeda (temperatura, precipitación y humedad) y la germinación tuvo que ser inducida por riego continuo.

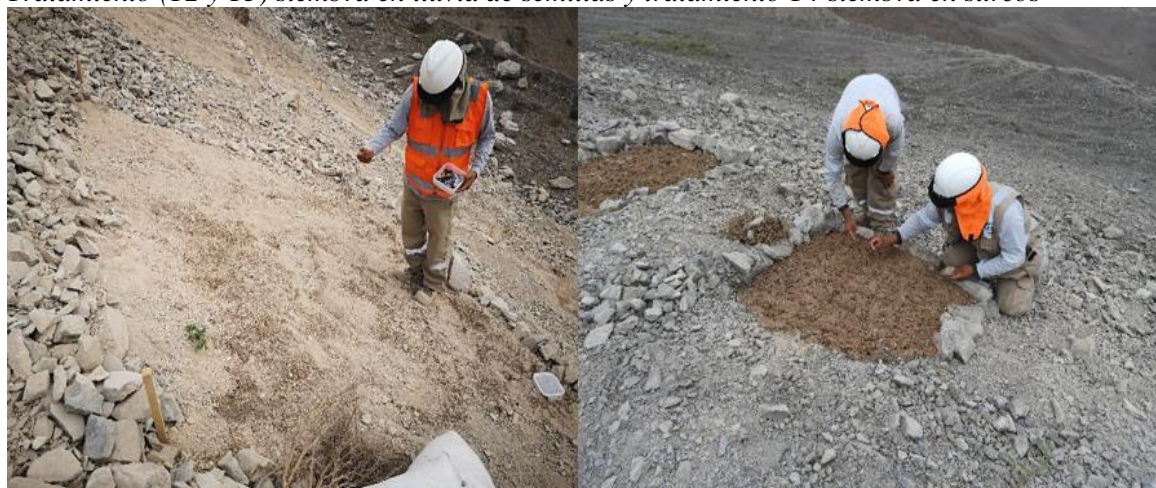
Tratamiento (T2 y T3) siembra en lluvia de semillas y tratamiento T4 siembra en surcos

Posteriormente, se estableció un programa de riego continuo que consistió en regar las parcelas 3 veces al día durante las 2 primeras semanas de establecimiento de los ensayos, con una cantidad de 4 L por parcelas, y una vez identificada la germinación de las plántulas la frecuencia de riego disminuyó a 2 veces al día durante 6 semanas adicionales que duró el ensayo haciendo un periodo total de 2 meses. Asimismo, se implementó un cronograma de monitoreo semanal en el cual se realizó el conteo de plántulas germinadas, la cobertura vegetal y la riqueza de las especies.

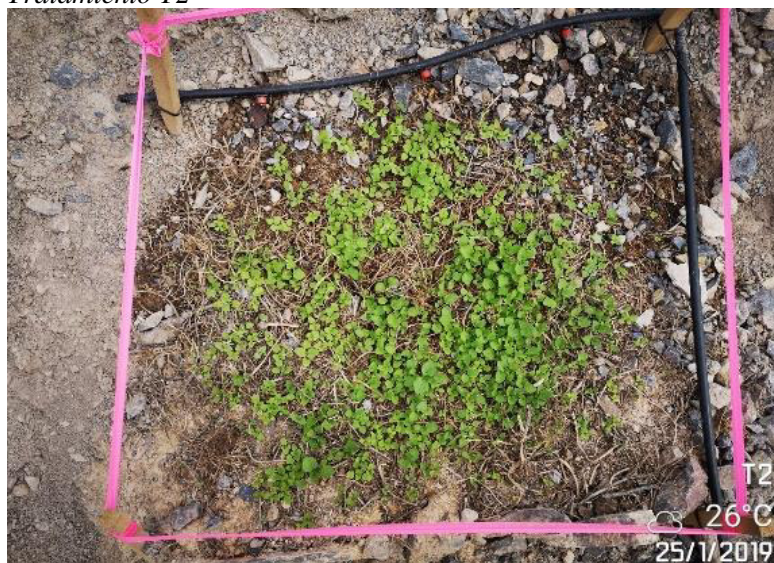
Figura 53

Por otro lado, luego de 8 monitoreos continuos se identificó que el tratamiento T2 (Sustrato con broza + semillas de campo) presentó los mejores resultados con el 100% de germinación en todas las parcelas establecidas. En la Figura 53, se aprecia una de las parcelas correspondientes al tratamiento T2, donde se evidencia gran cantidad de plántulas.

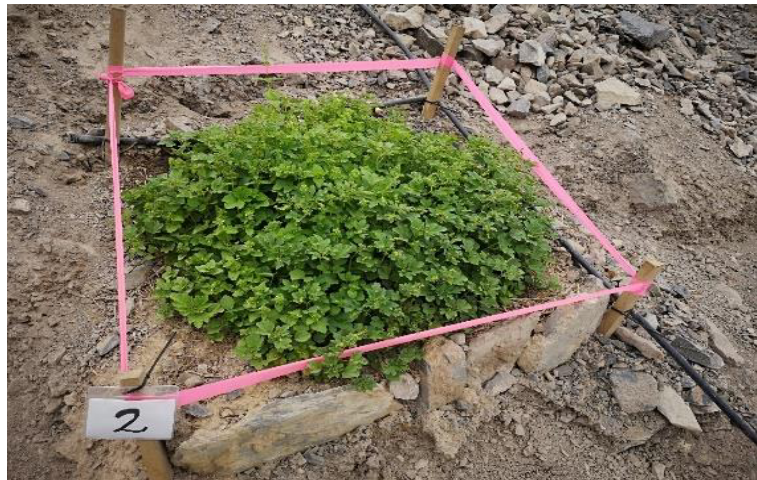
Figura 54

En la Figura 54, se muestra una de las parcelas correspondiente al tratamiento T2, donde se evidencia una gran cantidad de plántulas, alcanzando el 80% de cobertura de la parcela.

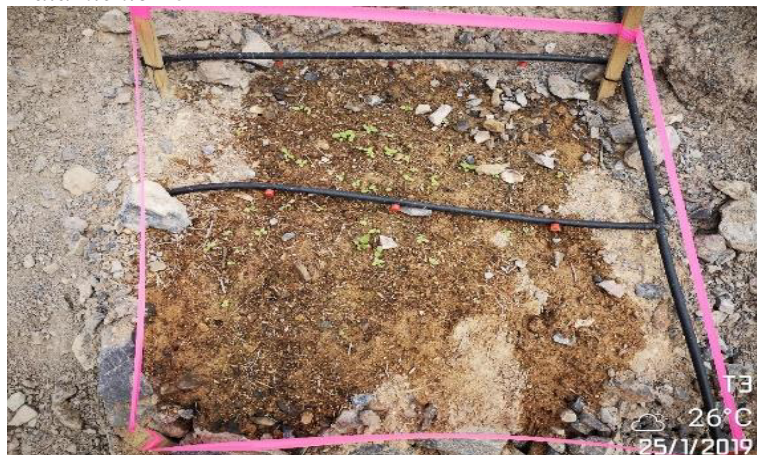
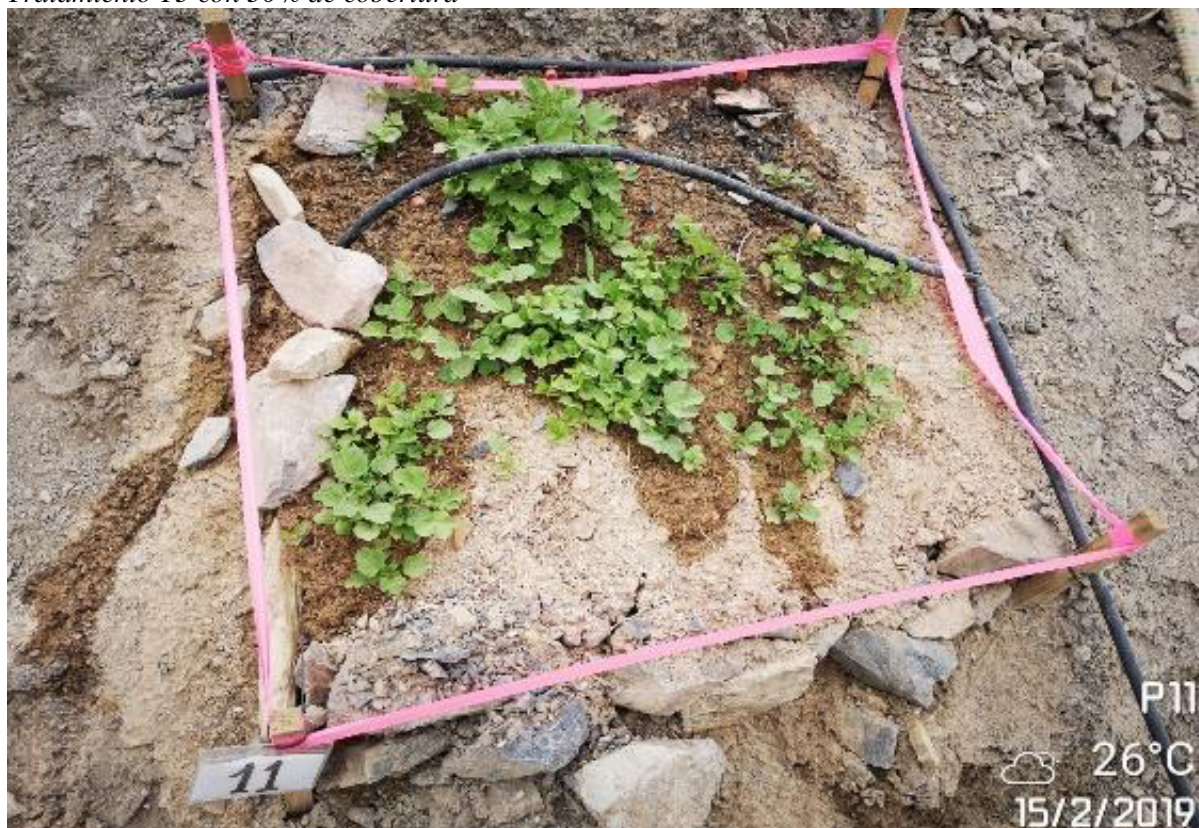
El tratamiento T3 (sustrato + semillas de campo) registró el 80% de germinación en 4 de las 5 parcelas, que se mantuvo hasta el término del periodo experimental; similar desempeño presentó el tratamiento T4 (sustrato + semillas de campo + hidrogel) que inicialmente presentó un 80% de éxito; sin embargo, en los monitoreos continuos disminuyó el 60%. En la siguiente figura se observa una de las parcelas correspondiente al tratamiento T3. Además, en la Figura 56 se tiene la vista panorámica de otra parcela de Tratamiento T3, donde se evidencia una gran cantidad de plántulas alcanzando el 30 % de cobertura de la parcela.

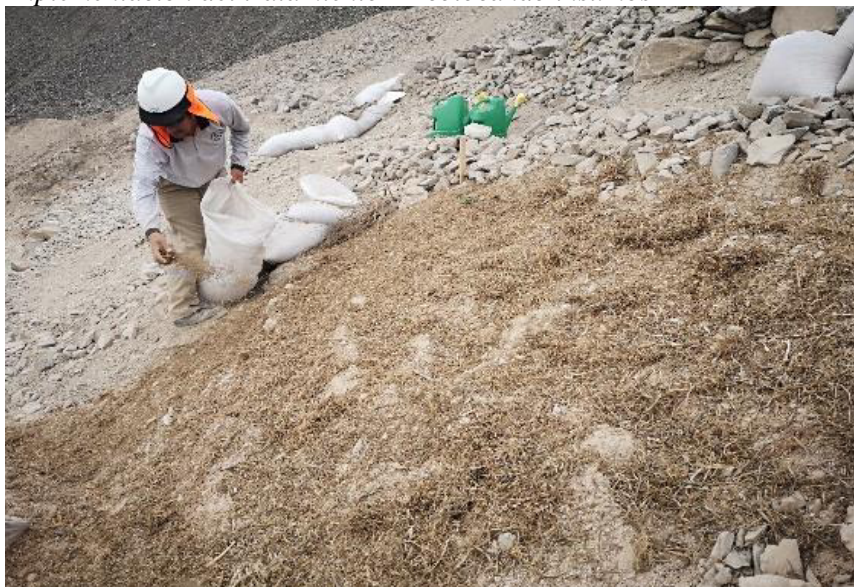
Figura 65

En la Figura 65, se observa la implementación a mayor escala del tratamiento T2 considerado como el más óptimo, en parcelas con dimensiones 3 m x 3 m, colocado de insumos y siembra.

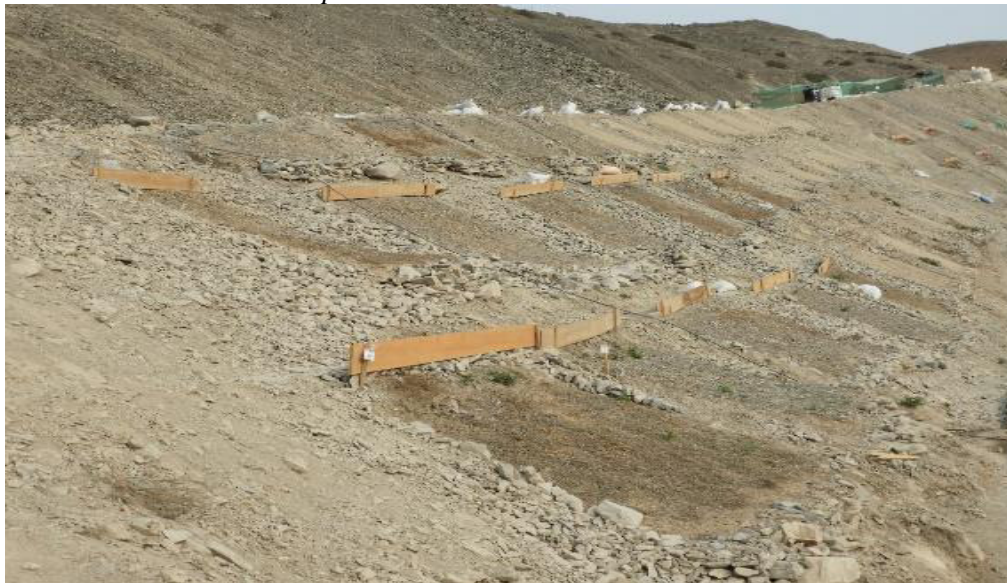
En la Figura 66 se muestra la vista panorámica de las 27 parcelas establecidas con dimensiones de 3 m * 3 m del tratamiento T2.

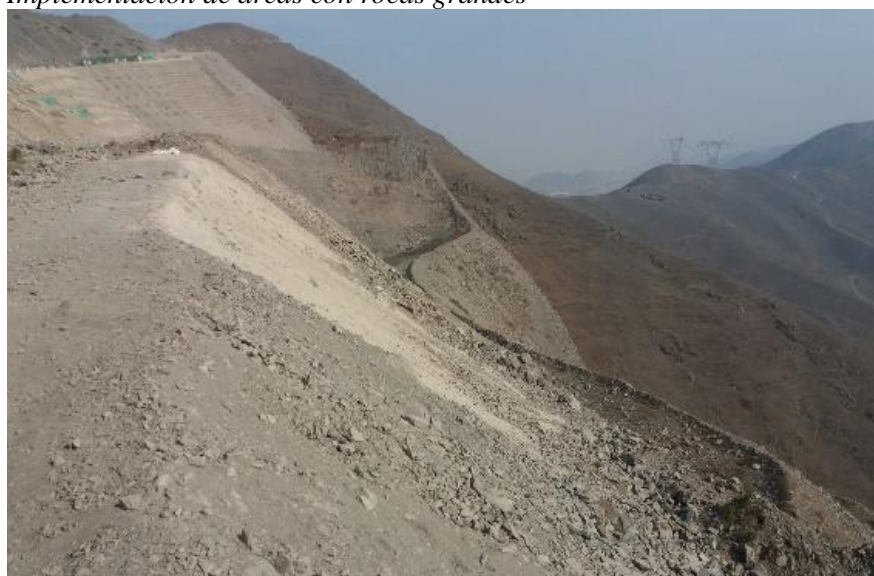
Implementación de áreas con rocas grandes

El material rocoso fue reacomodado para disminuir la cantidad de grietas, para ello se utilizó material rocoso de la propia zona y adicionalmente se añadió una cubierta de cascajo fino; y finalmente fue recubierto con una capa de sustrato de 5 cm. Este tipo de implementación se ha realizado en un área de 0.13 ha. En ese sentido, en la siguiente figura, se observa la implementación de áreas con rocas grandes, la cual fue cubierta con cascajo y sustrato para posterior siembra.

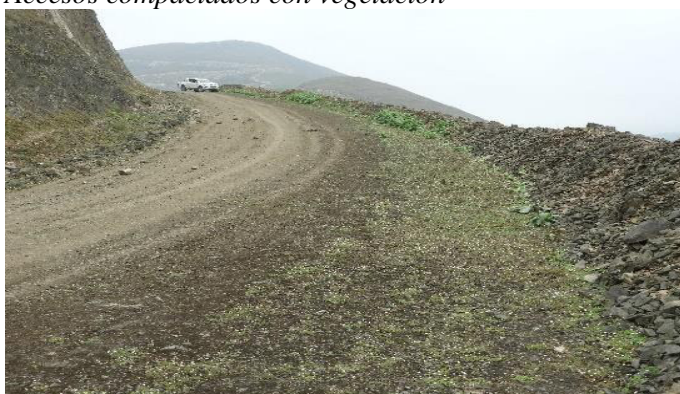
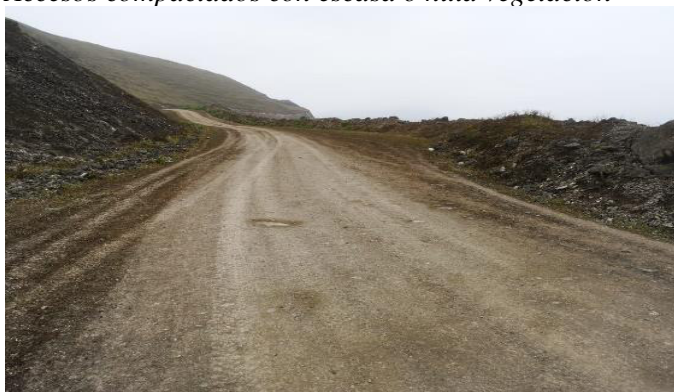
Finalmente, las zonas planas inicialmente clasificadas como accesos (**vías de desplazamiento**) compactados con presencia de vegetación o sin vegetación, que dejaron de usarse producto de la implementación de los trabajos de restauración en el depósito, fueron implementados con una capa de sustrato de 5 cm y se añadió broza (ver Figura 82 y 83). Esta área comprende un total de 0.18 ha como se muestra en el Mapa.
