FACULTAD DE INGENIERÍA GEOGRÁFICA, AMBIENTAL Y ECOTURISMO
EVALUACIÓN DE RIESGO UTILIZANDO SISTEMAS DE INFORMACIÓN GEOGRÁFICA EN LA
ASOCIACIÓN LAS TERRAZAS DEL VALLE - SECTOR 9, DISTRITO DE LURIGANCHO,
PROVINCIA Y DEPARTAMENTO DE LIMA

Informe de suficiencia profesional para optar el título profesional de Ingeniero Geógrafo

EVALUACIÓN DE RIESGO UTILIZANDO SISTEMAS DE INFORMACIÓN GEOGRÁFICA EN LA ASOCIACIÓN LAS TERRAZAS DEL VALLE - SECTOR 9, DISTRITO DE LURIGANCHO, PROVINCIA Y DEPARTAMENTO DE LIMA

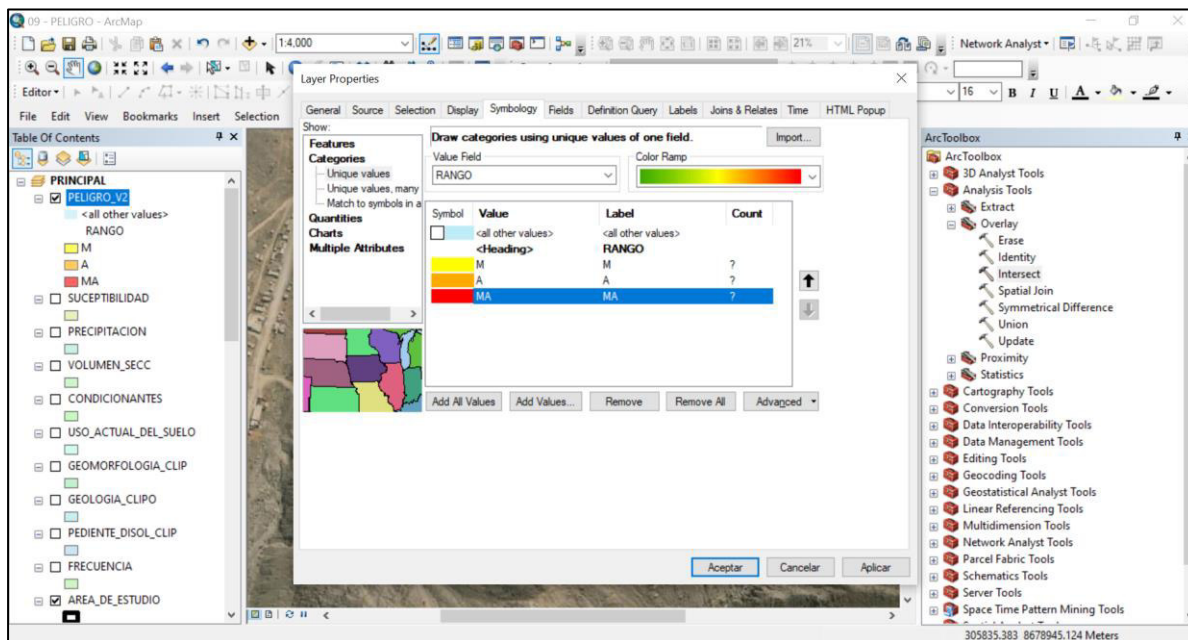
Figura 8

- Obtenido el rango del nivel de peligro se le asigna una simbología de acuerdo a los

colores siendo el rojo Muy alto, anaranjado alto, Amarillo medio y el verde bajo.

Asignar la simbología a cada nivel de peligro

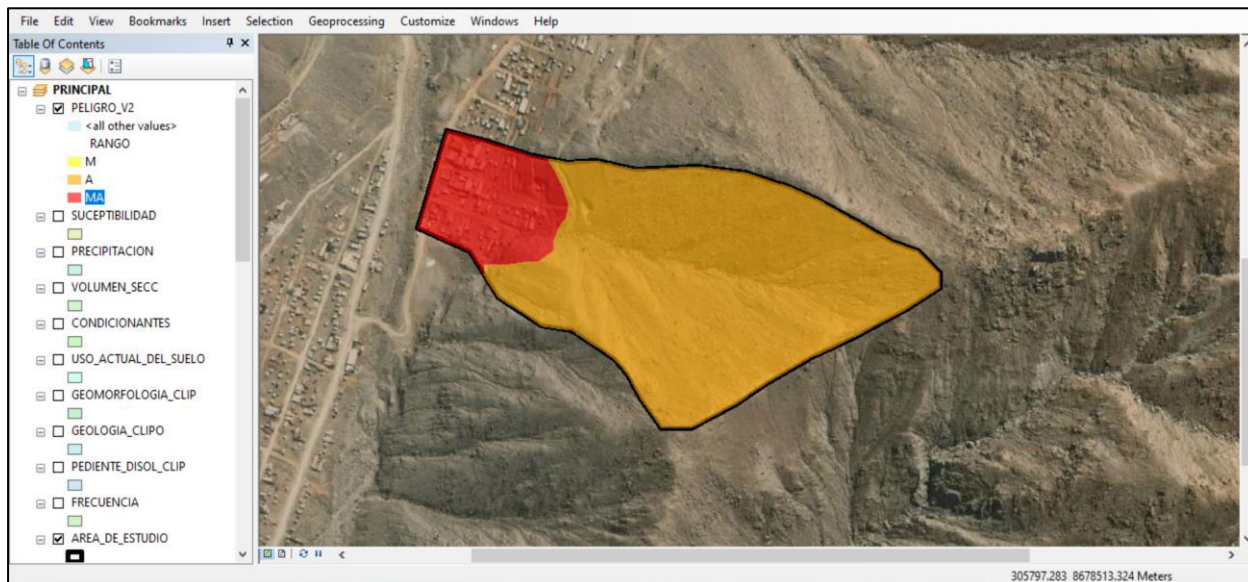
Figura 9

Resultado de nivel de peligro

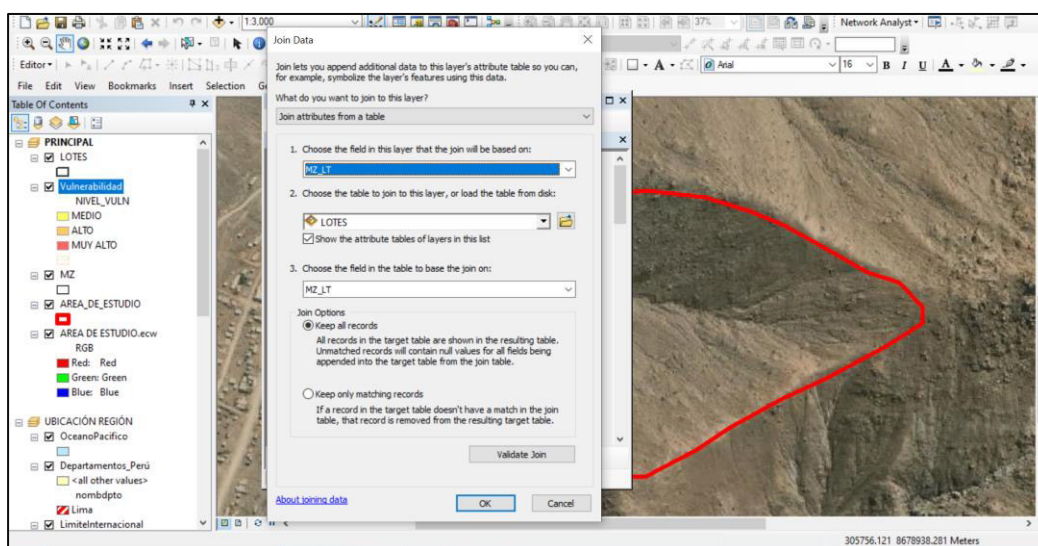
Figura 12

2. Desarrollado ya el consolidado y completado con el método de análisis jerárquico por el especialista en riesgos se procedió a ingresar la tabla en formato Csv al shapefile de los lotes realizando en ArcGIS 10.8 el proceso de Join and relates seguido de Join para obtener como resultado el shape con toda la información tabular el valor de la vulnerabilidad y el nivel.

Procesamiento de Join and relates

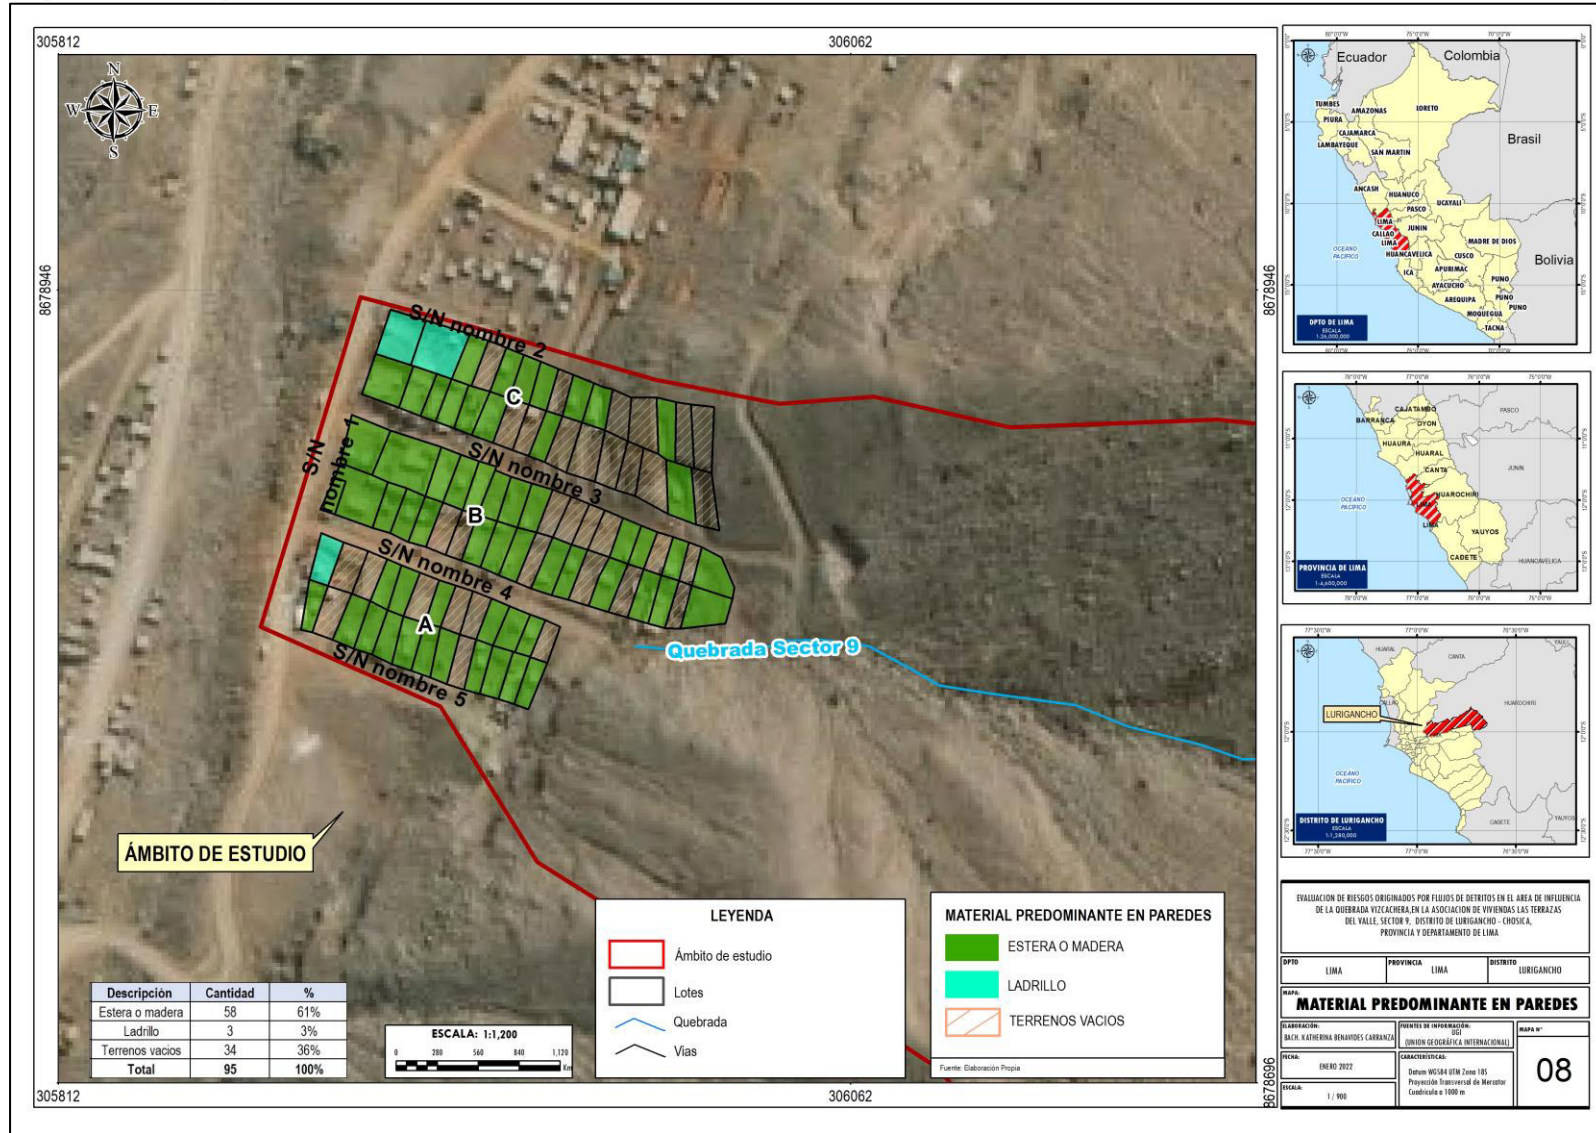
Figura 26

Mapa de material predominante
