**ANÁLISIS VIAL PARA OPTIMIZAR LA TRANSITABILIDAD EN EL ENTORNO DEL
CENTRO COMERCIAL “LA ESTACIÓN PLAZA”, AÑO 2025**

Tesis para optar el Título Profesional de Ingeniero de Transportes

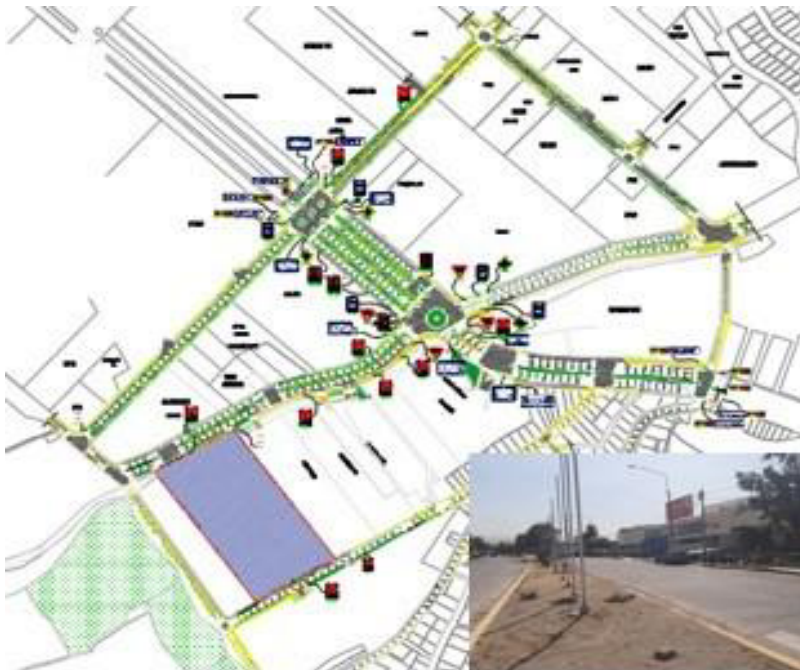
Figura 4

Se identificaron deficiencias como señalización deteriorada, falta de demarcación visible, insuficiente iluminación o conflictos geométricos en accesos. Esta evaluación permitió determinar el grado de adecuación de la infraestructura frente a la demanda actual de movilidad y establecer criterios para la propuesta de mejoras.

Registro fotográfico de la infraestructura vial existente

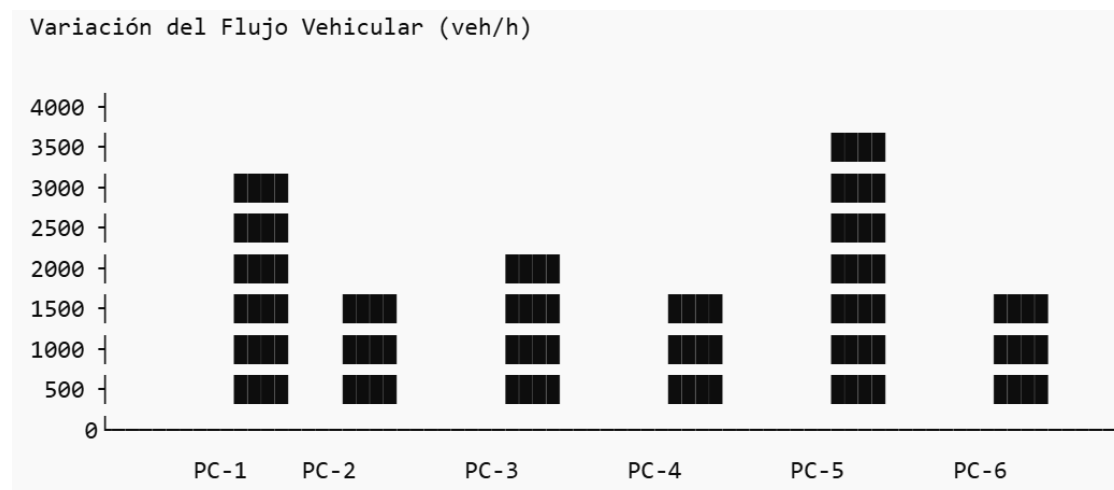
Figura 5

Variación del flujo vehicular

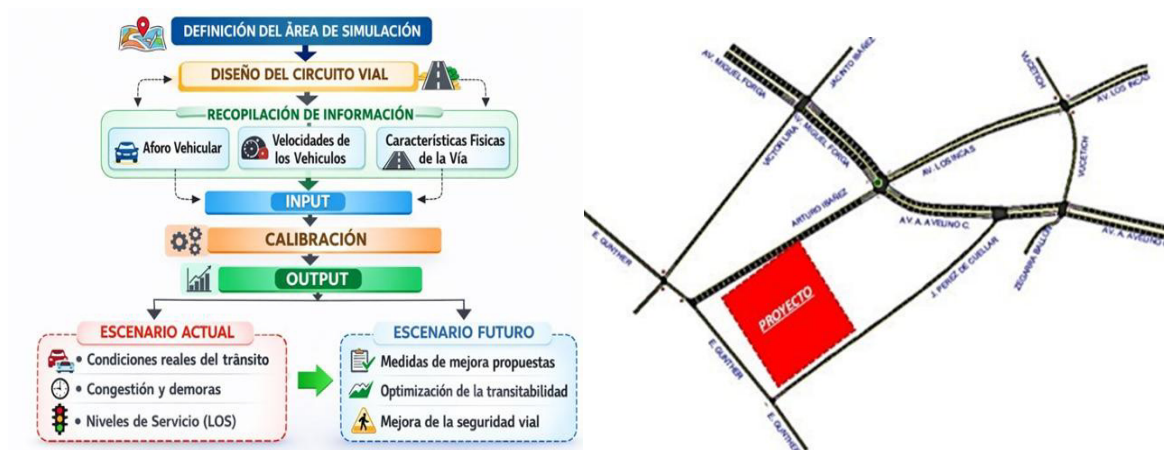
Figura 7

Modelación del escenario actual

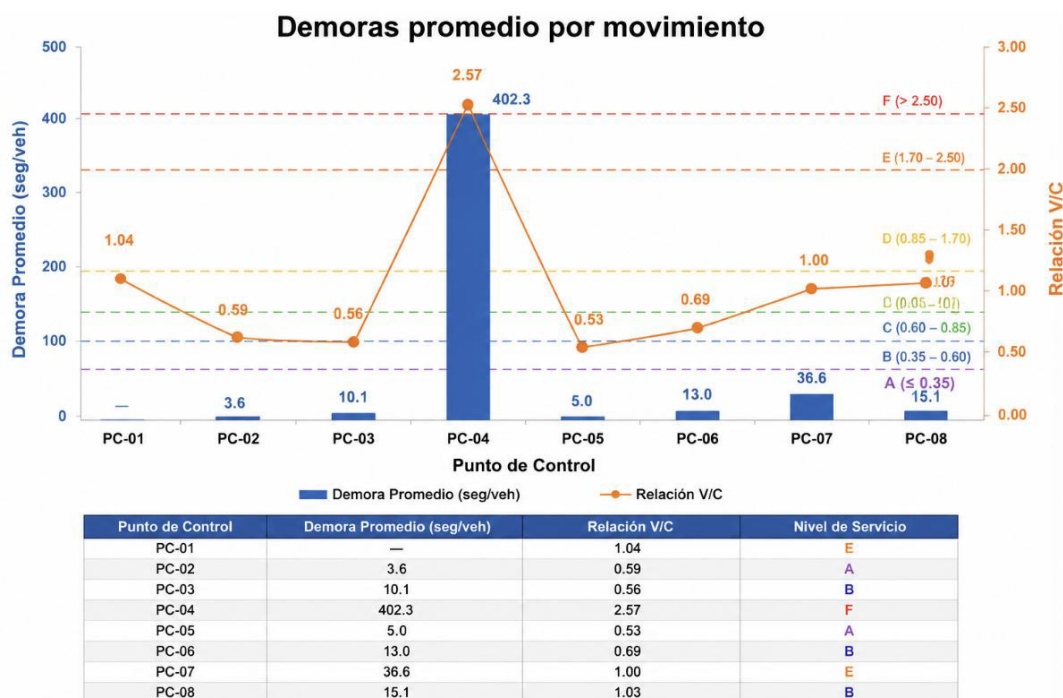
Figura 8

Relación volumen/capacidad (V/C)

Valores $V/C > 1.00$ evidencian saturación y posibles fallas operacionales.

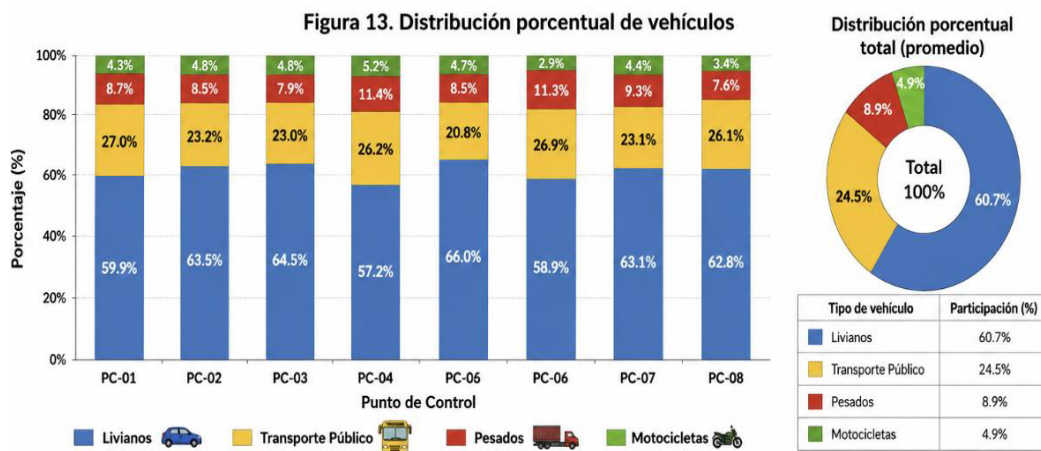
Figura 12*Distribución porcentual de vehículos*

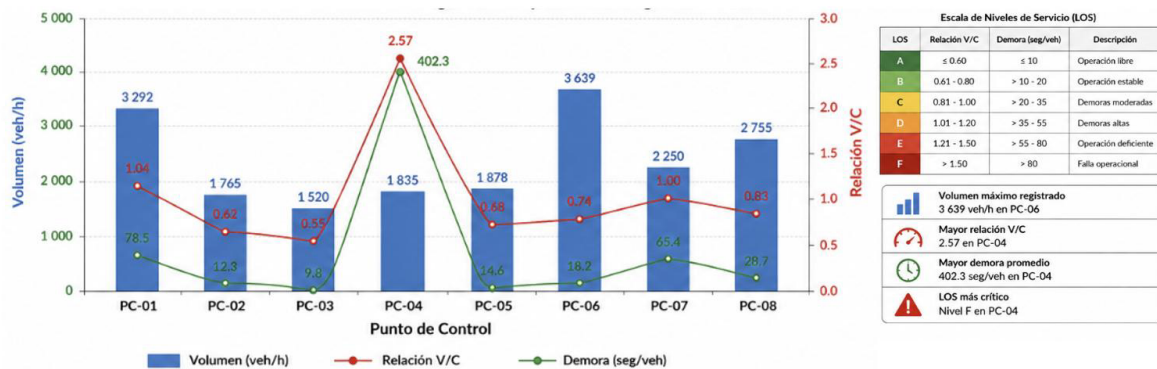
Figura 13

Representación gráfica de LOS

El análisis operacional, desarrollado bajo metodología HCM y modelado en Synchro 11.0, permitió determinar la condición de operación de cada intersección.

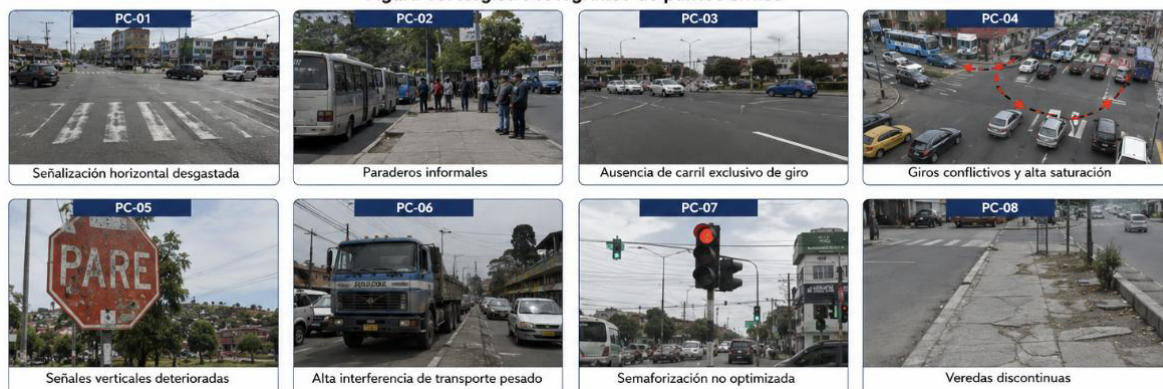
- Desgaste de señalización horizontal.
- Señales verticales con baja reflectividad.
- Ausencia de carriles exclusivos de giro.
- Paraderos informales que invaden la calzada.
- Veredas discontinuas y rampas con pendiente inadecuada.
- Deficiente mantenimiento del puente peatonal.

Figura 15. Registro fotográfico de puntos crítico

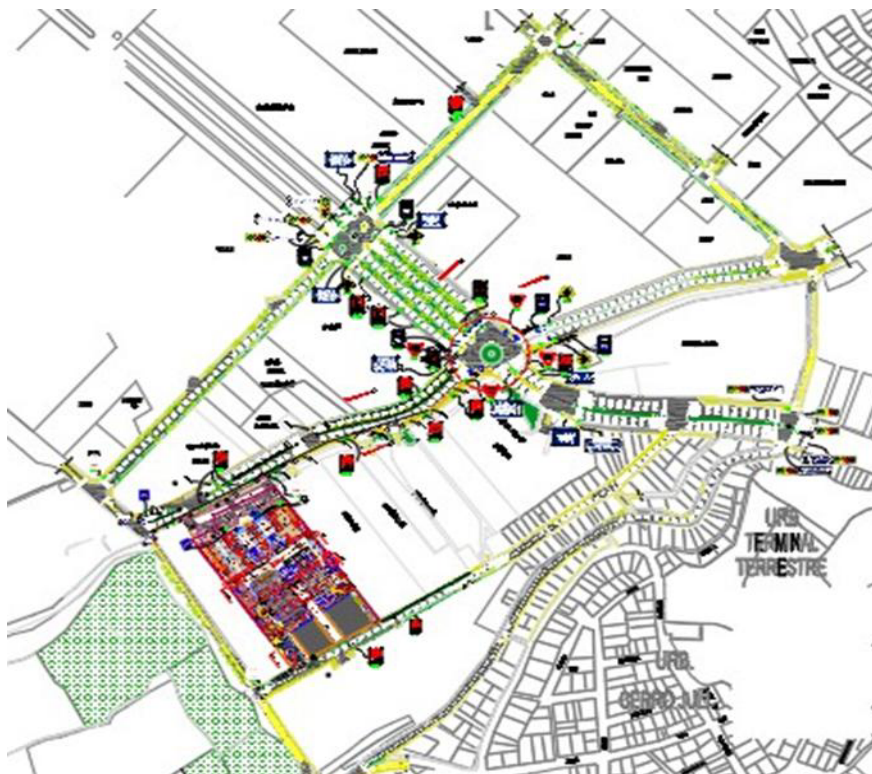
Figura 15*Plano de propuesta vial optimizada*

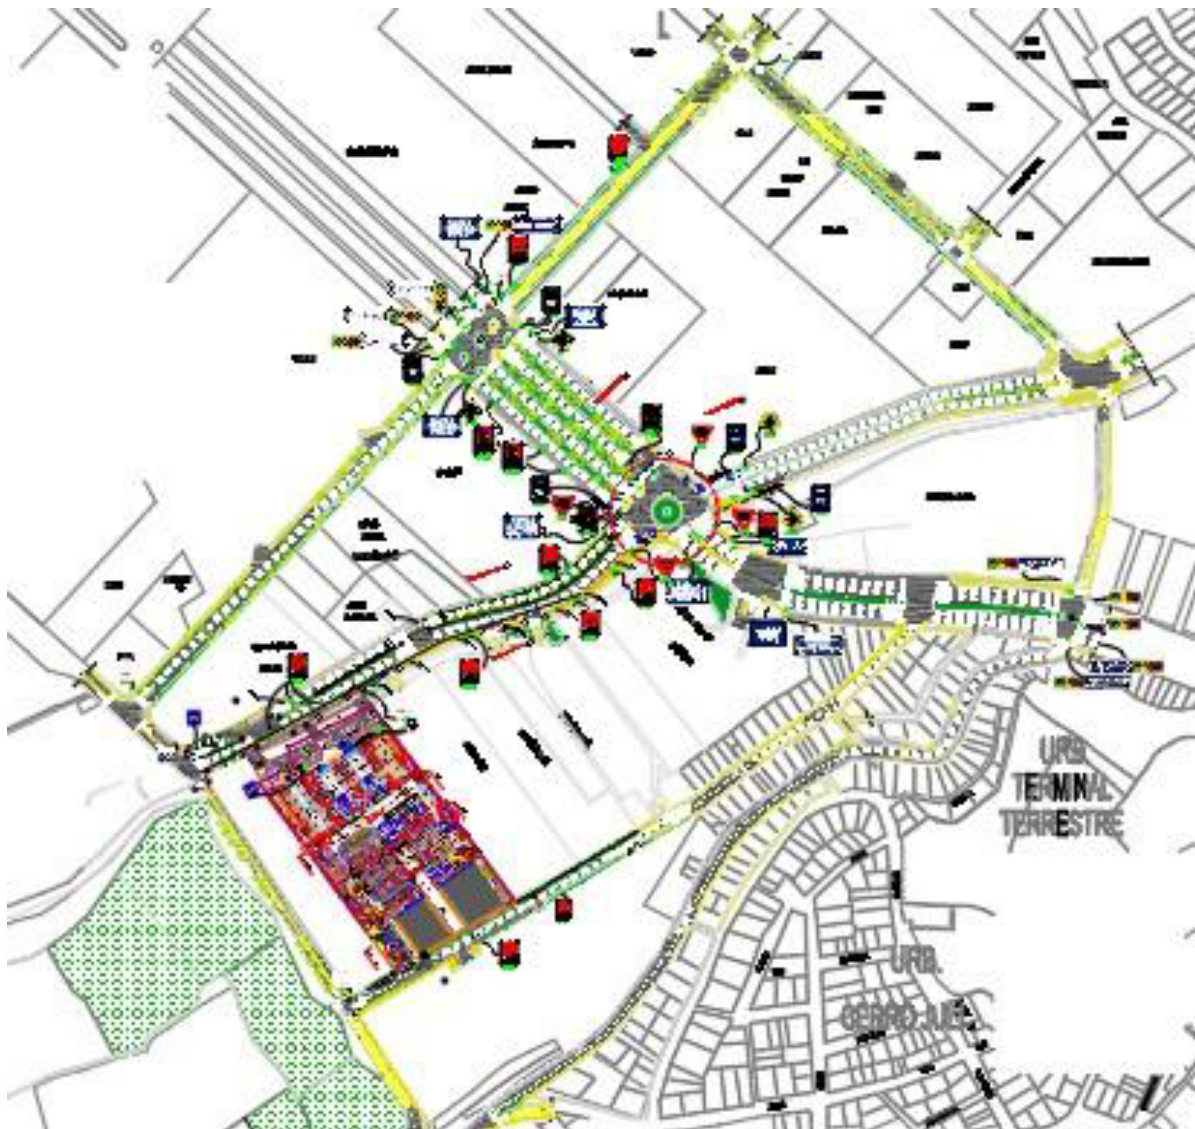
Anexo C. Plano de mejora

A continuación, se muestra el plano con la propuesta de mejora:

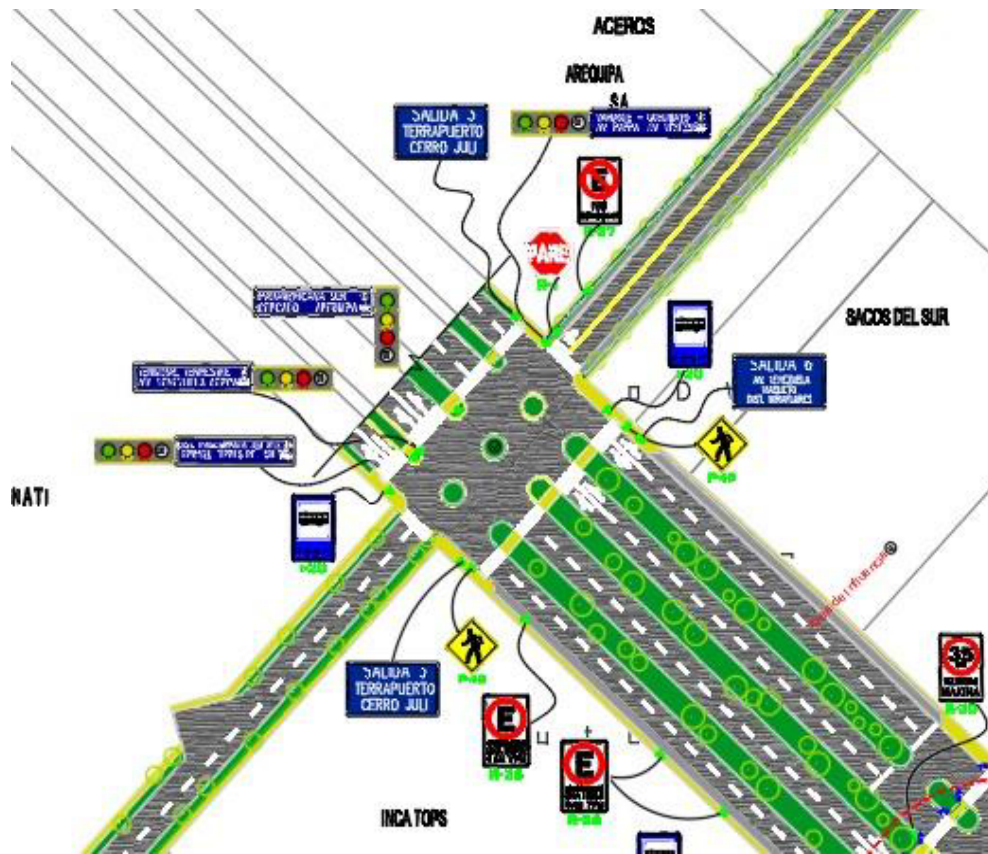
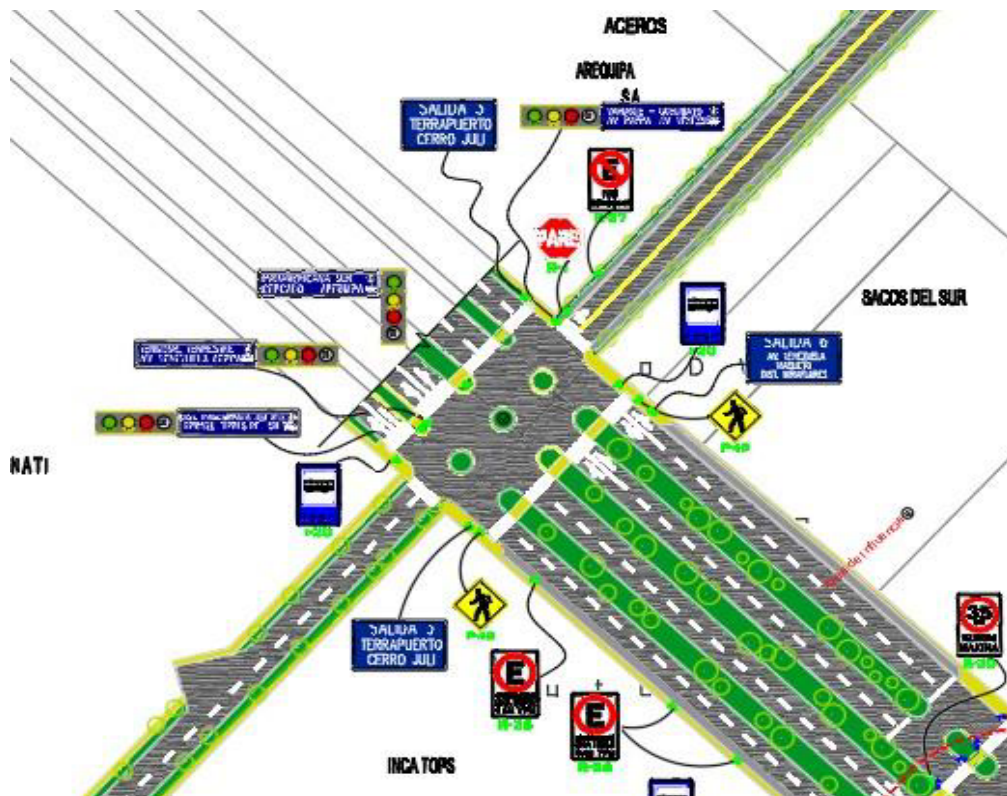
PC1 Av. Los Incas/Av. Avelino Cáceres/Av. Miguel Forga/Arturo Ibañez	
FASE 1	
Av. Avelino Cáceres/ Av. Miguel Forga	C = 54 seg
28	3
FASE 2	
Av. Los Incas/ Arturo Ibañez	C = 54 seg
20	3
PC4 Arturo Ibañez/E. Gunther	
FASE 2	
Av. Alipio Ponce	C = 60 seg
17	3
FASE 1	
Av. Guardia Civil	C = 60 seg
37	3
