### **DISEÑO DE CONCRETO ASFALTICO PARA MEJORAR SUPERFICIE DE RODADURA EN VIAS TERRESTRES UTILIZANDO POLIMEROS EN CARRETERA**

**Tesis para optar el Título Profesional de Ingeniero Civil**

# DISEÑO DE CONCRETO ASFALTICO PARA MEJORAR SUPERFICIE DE RODADURA EN VIAS TERRESTRES UTILIZANDO POLIMEROS EN CARRETERA TARMA JAUJA

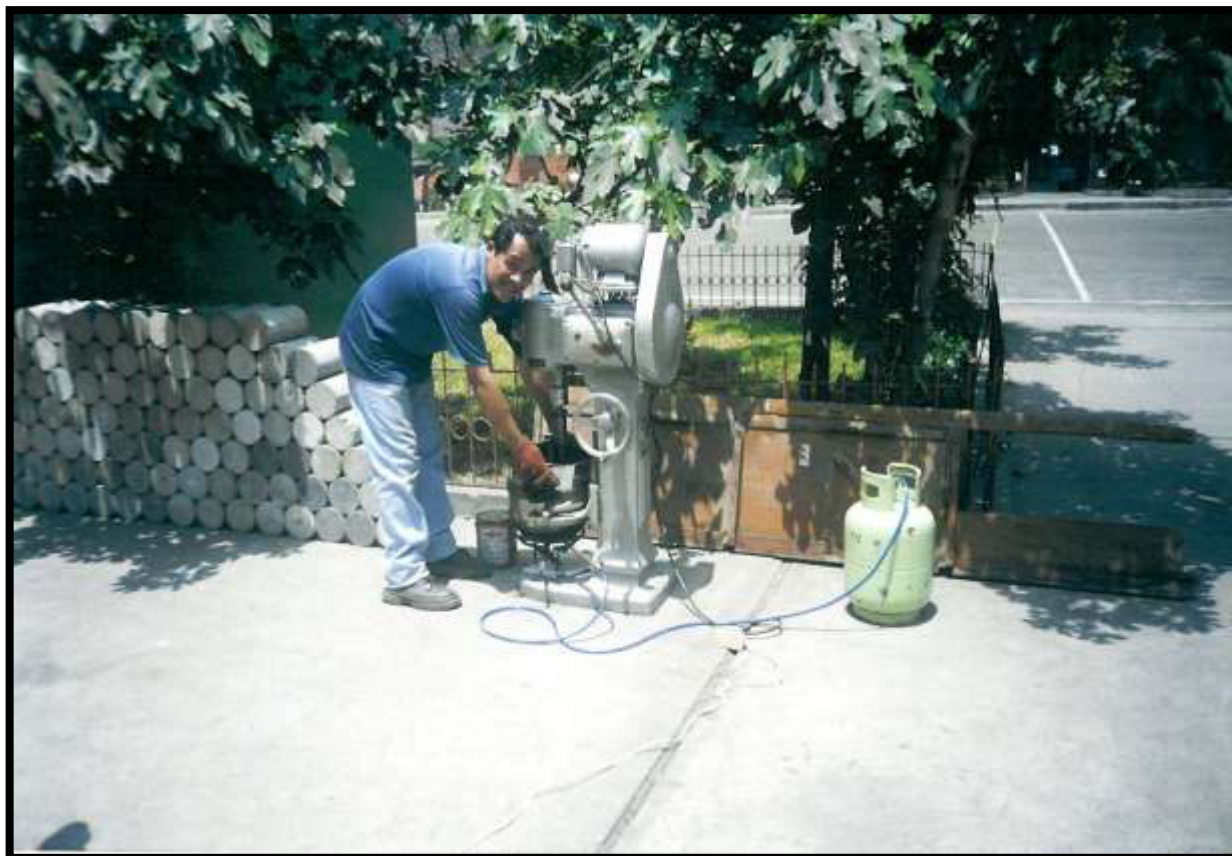
**ANEXO B: PREPARANDO EL EQUIPO DE MEZCLADO DE ASFALTO  
MODIFICADO AL AIRE LIBRE**

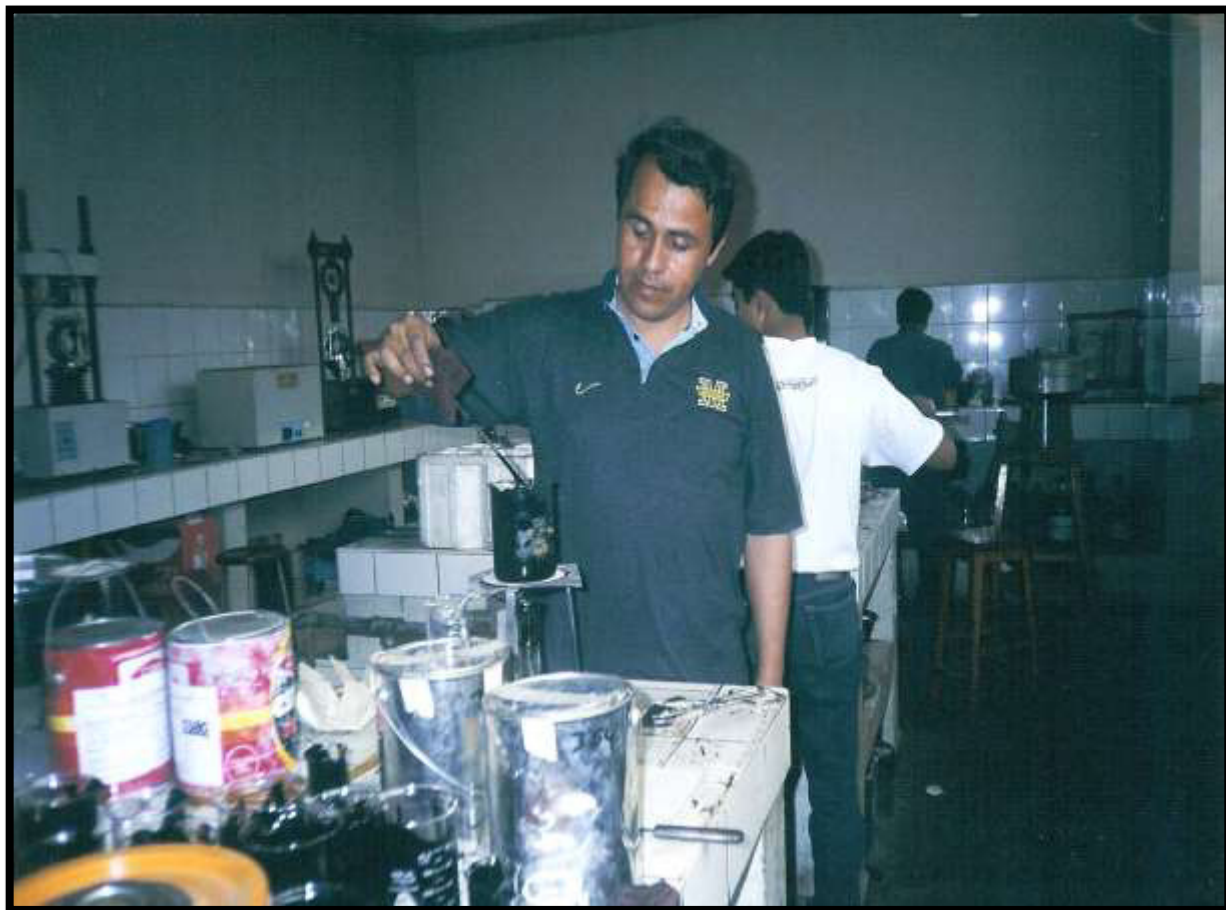
**ANEXO C: TOMA DE TEMPERATURA DE LA MEZCLA MODIFICADA PARA  
FUTURO ENSAYO**

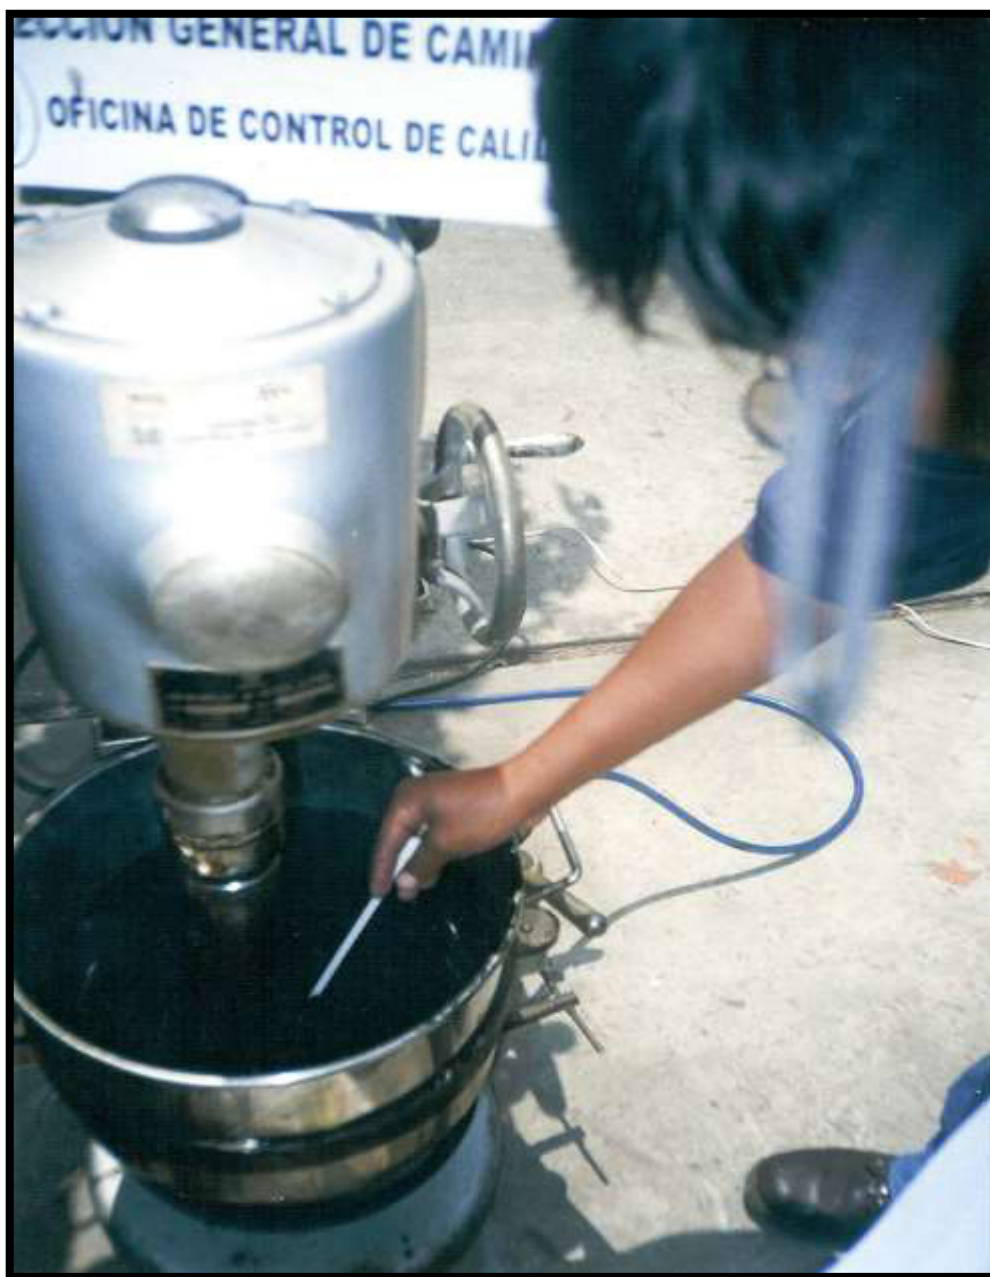
**ANEXO D: TOMA DE TEMPERATURA DE LA MEZCLA ANTES DEL  
MEZCLADO CON POLÍMERO SBR NX 1129, POR EL TÉCNICO.**
