ANÁLISIS MULTITEMPORAL DE LA CALIDAD AMBIENTAL DEL AGUA
SUPERFICIAL DEL RÍO RÍMAC PARTE BAJA DENTRO DEL MARCO DE LA
EMERGENCIA SANITARIA COVID - 19

Tesis para optar por el Título Profesional de Ingeniero Ambiental

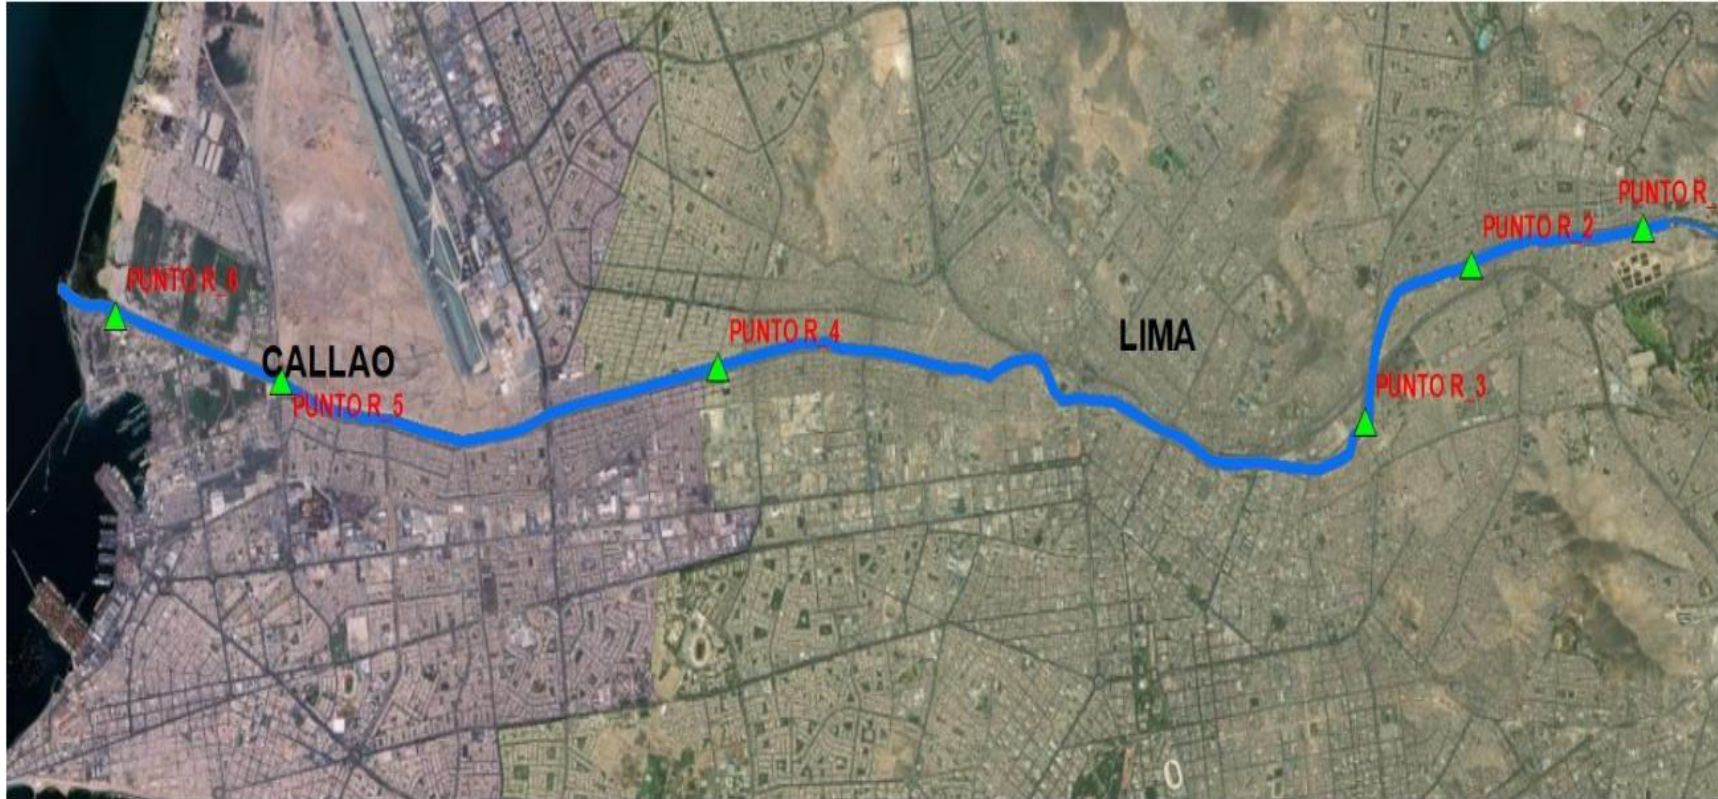
Figura 2

Ubicación del área de estudio

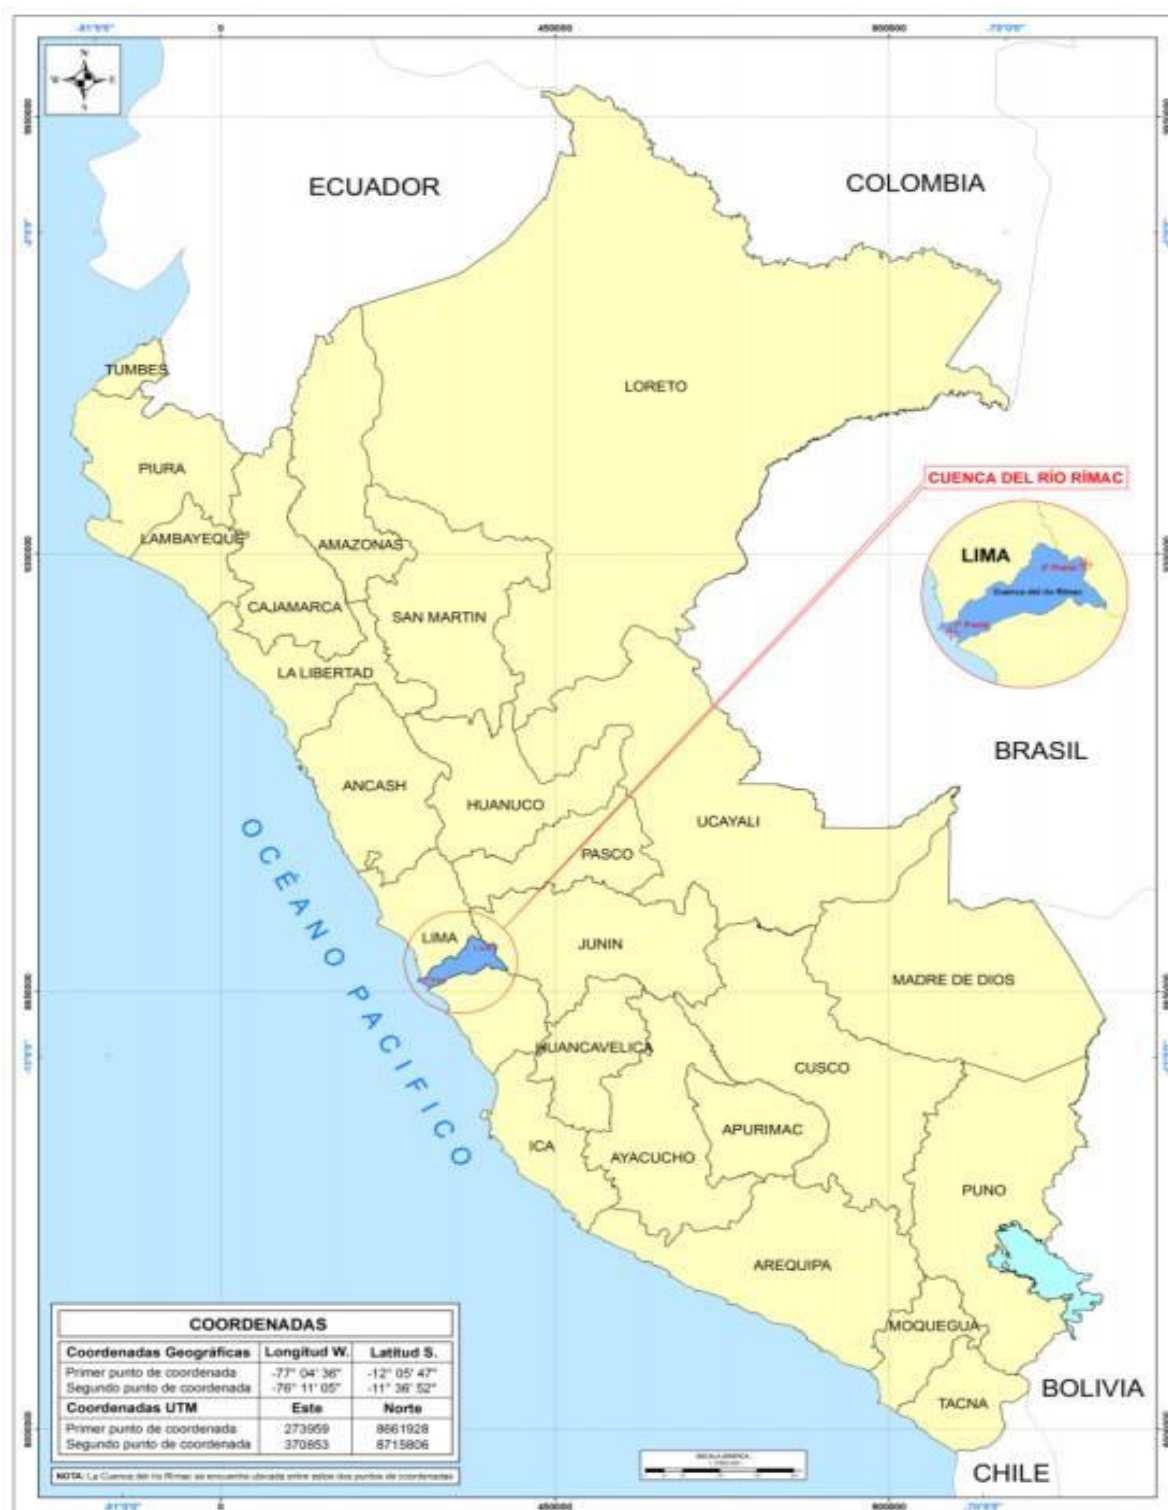
Figura 3

Ubicación Geográfica de la Cuenca del Río Rímac

Nota. Estudio Hidrológico y Ubicación de la Red de Estaciones Hidrométricas en la Cuenca del Río Rímac.

La cuenca del río Rímac es una de las cuencas hidrográficas más importantes del país, al encontrarse dentro de ella la Gran Capital, desempeñando un rol vital como fuente de abastecimiento de agua para el consumo humano, agrícola y energético, existiendo en ella 5 centrales hidroeléctricas importantes. La cuenca del río Rímac se origina en la vertiente occidental de la cordillera de los Andes a una altitud máxima de 5.508 msnm en el nevado Paca y aproximadamente a 127.02 km al noreste de la ciudad de Lima, desembocando en el océano Pacífico. La cuenca cubre una superficie total de 3,503.95 km², y tiene una longitud de 127.02 km. La parte alta y media se ubica principalmente en la provincia de Huarochirí y la parte baja en el área metropolitana de Lima y Callao. El río Rímac tiene dos subcuencas importantes, la del río Santa Eulalia y la del río San Mateo, al que también se le llama río Rímac. La cuenca tiene en total 191 lagunas entre naturales y reguladas (Rodríguez et al., 2013).

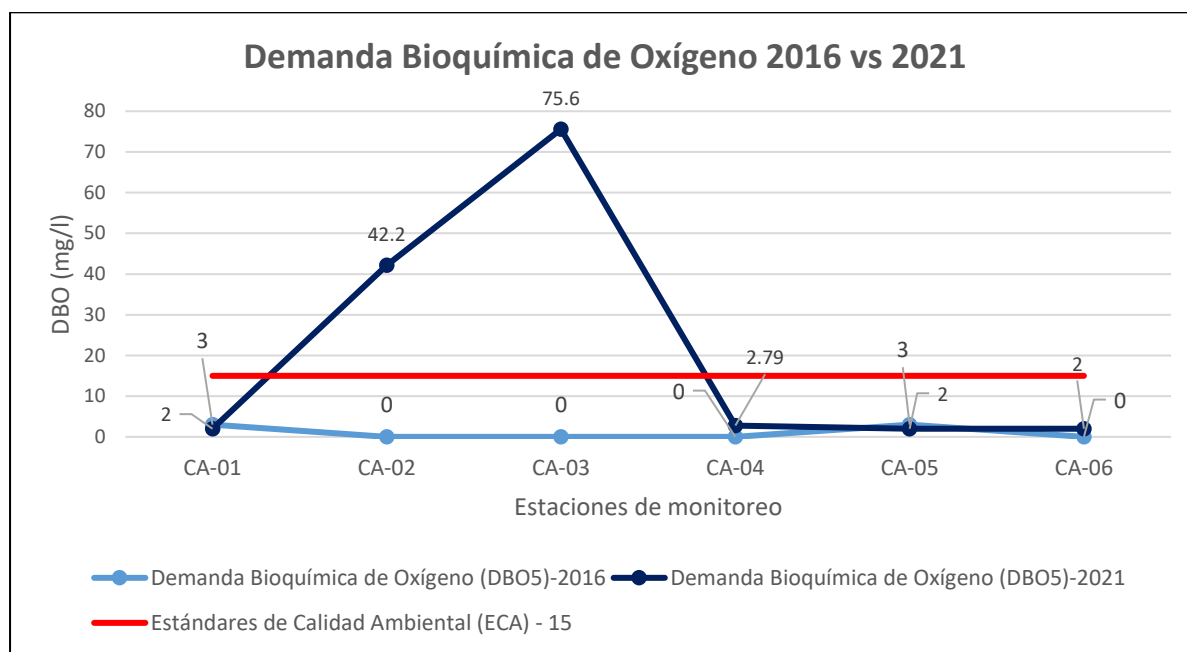
Comparativa de DBOs 2016 vs 2021.

Para la estación **CA-01** se aprecia que por ubicarse a la entrada de la ciudad de Lima sus aportes de aguas residuales domésticas no son significativa, por lo que sus concentraciones de DBO se encuentran relativamente bajas, así por ejemplo tenemos para el año 2016 tenemos 3mg/l y para el año 2021 tenemos una concentración de 2mg/l. cabe precisar que para ambos años los niveles registrados no exceden los estándares de calidad ambiental para la CAT 3 - Riego de vegetales y bebida de animales.

Para las estaciones **CA-02** y **CA-03** la ANA no realizó monitoreos en dichos puntos para el año 2016 por lo que no se puede hacer una comparación con el año 2021, sin embargo, en el monitoreo desarrollado por el investigador en el año 2021 se aprecia que las concentraciones para ambas estaciones fueron de 42.2 y 75.6 mg/l respectivamente, apreciándose que en ambos casos se excedieron los estándares de calidad ambiental. Se presume que esto es debido a los vertimientos directos o con inadecuado tratamiento de efluentes de industrias informales y a la descarga de efluentes domésticos de los asentamientos humanos que no cuentan con red de alcantarillado; presentes en el área de estudio.

Para la estación **CA-06** se aprecia que para el año 2016 la ANA no realizó monitoreo en dicho punto por lo que no se puede hacer una comparación con el año 2021, sin embargo, en el monitoreo desarrollado por el investigador en el año 2021 se registró un valor de 2 mg/l de DBO, encontrándose por debajo del estándar de calidad ambiental. Lo cual puede estar asociado a la infiltración y sedimentación de los contaminantes en el suelo, afectando las reservas de acuíferos presentes en el área de estudio.

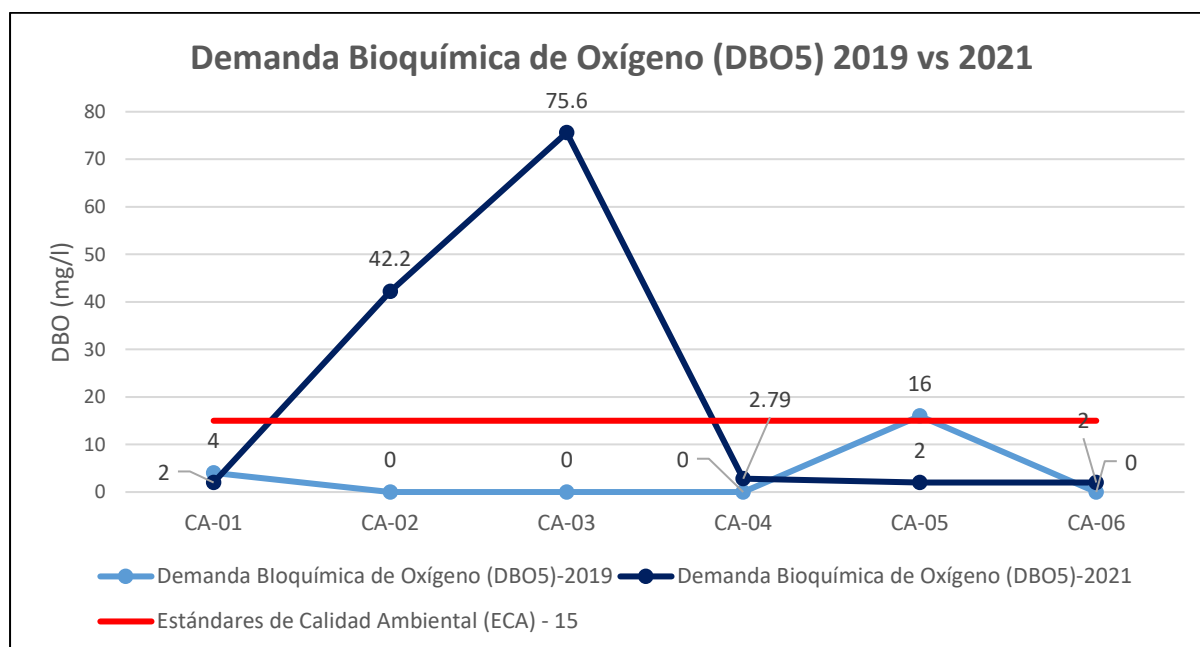
Comparativa de DBOs 2019 vs 2021.

Para la estación CA-01 se aprecia que por ubicarse a la entrada de la ciudad de Lima sus aportes de aguas residuales domésticas no son significativa, por lo que sus concentraciones de DBO se encuentran relativamente bajas, así por ejemplo tenemos para el año 2019 tenemos 4mg/l y para el año 2021 tenemos una concentración de 2mg/l. cabe precisar que para ambos años los niveles registrados no exceden los estándares de calidad ambiental para la CAT 3 - Riego de vegetales y bebida de animales.

Para las estaciones CA-02 y CA-03 la ANA no realizó monitoreos en dichos puntos para el año 2019 por lo que no se puede hacer una comparación con el año 2021, sin embargo, en el monitoreo desarrollado por el investigador en el año 2021 se aprecia que las concentraciones para ambas estaciones fueron de 42.2 y 75.6 mg/l respectivamente, apreciándose que en ambos casos se excedieron los estándares de calidad ambiental. Se presume que esto es debido a los vertimientos directos o con inadecuado tratamiento de efluentes de industrias informales y a la descarga de efluentes domésticos de los asentamientos humanos que no cuentan con red de alcantarillado; presentes en el área de estudio.

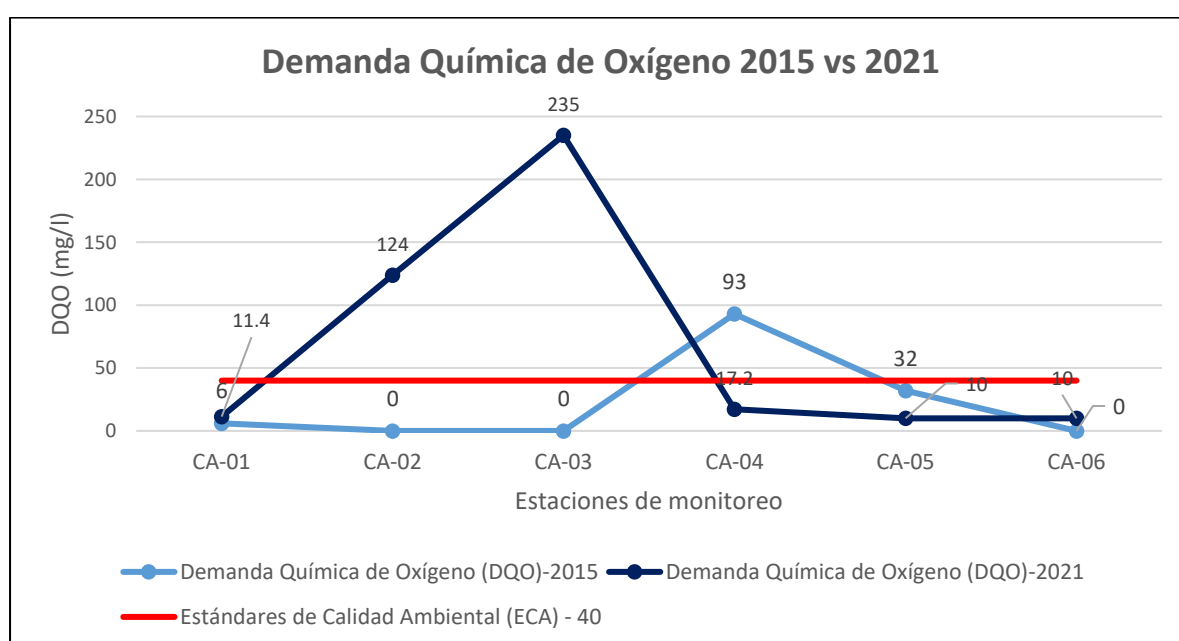
Figura 27*Comparativa de Demanda química de oxígeno- DQO 2015 vs 2021*

Para la estación **CA-01** se aprecia que por ubicarse a la entrada de la ciudad de Lima sus aportes de aguas residuales domésticas no son significativos, por lo que sus concentraciones de DQO se encuentran relativamente bajas, así por ejemplo para el año 2015 tenemos 6mg/l y para el año 2021 tenemos una concentración de 11.4 mg/l. Cabe precisar que para ambos años los niveles registrados no exceden los estándares de calidad ambiental para la CAT 3 - Riego de vegetales y bebida de animales.

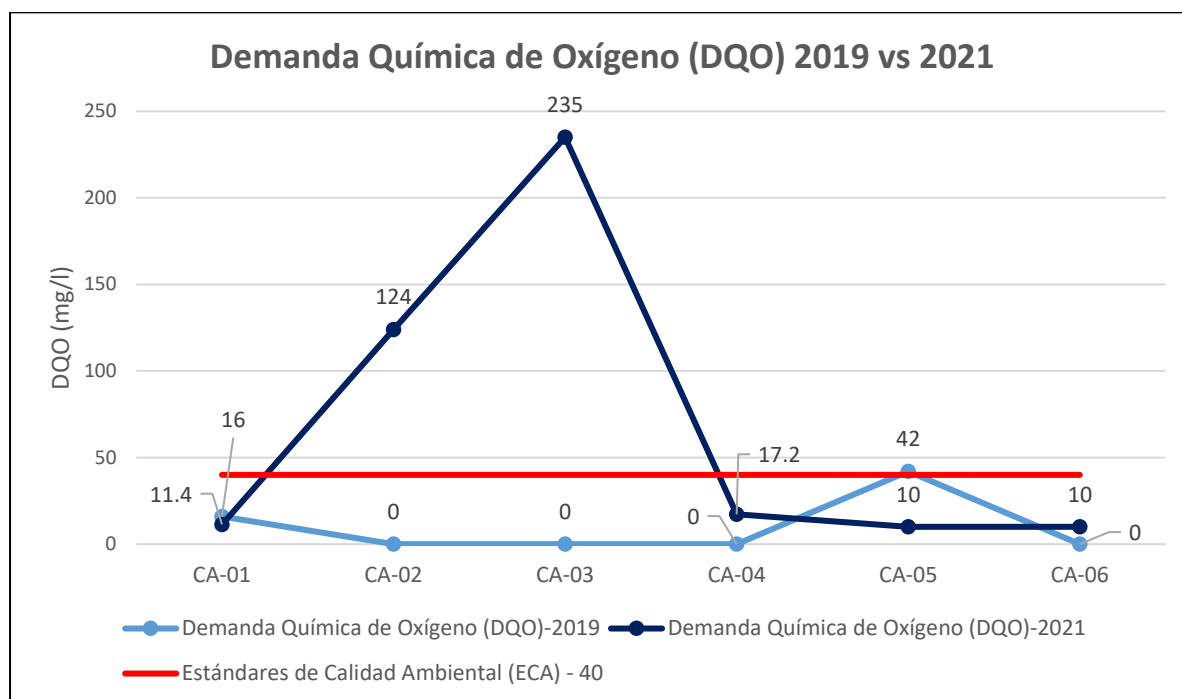
Comparativa de Demanda química de oxígeno- DQO 2019 vs 2021

Para la estación **CA-01** se aprecia que para el año 2019 la concentración de DQO fue de 16 mg/l, lo cual no excede los estándares de calidad ambiental. Se presume que a este nivel de la cuenca los vertimientos no son significativos y para el año 2021 tenemos una concentración de 11.4 mg/l. Cabe precisar que, para este último año, el nivel registrado no excede los estándares de calidad ambiental para la CAT 3 - Riego de vegetales y bebida de animales.

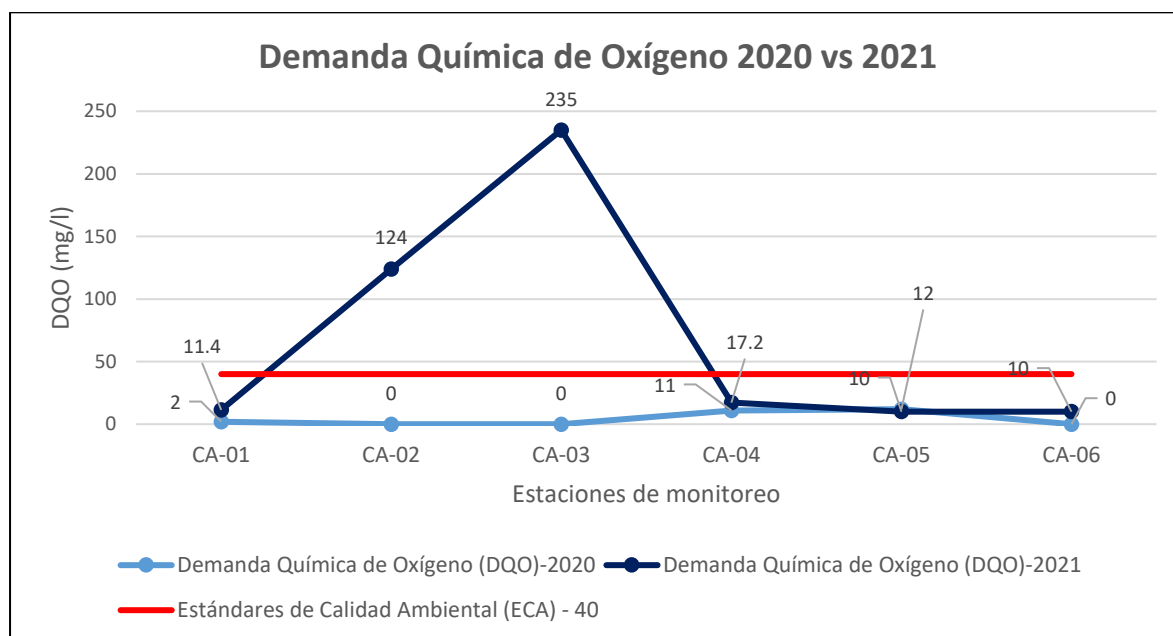
Comparativa de Demanda química de oxígeno- DQO 2020 vs 2021

Para la estación **CA-01** se aprecia que para el año 2020 la concentración de DQO fue de 2 mg/l, lo cual no excede los estándares de calidad ambiental. Se presume que a este nivel de la cuenca los vertimientos no son significativos y para el año 2021 tenemos una concentración de 11.4 mg/l. Cabe precisar que, para este último año, el nivel registrado no excede los estándares de calidad ambiental para la CAT 3 - Riego de vegetales y bebida de animales.

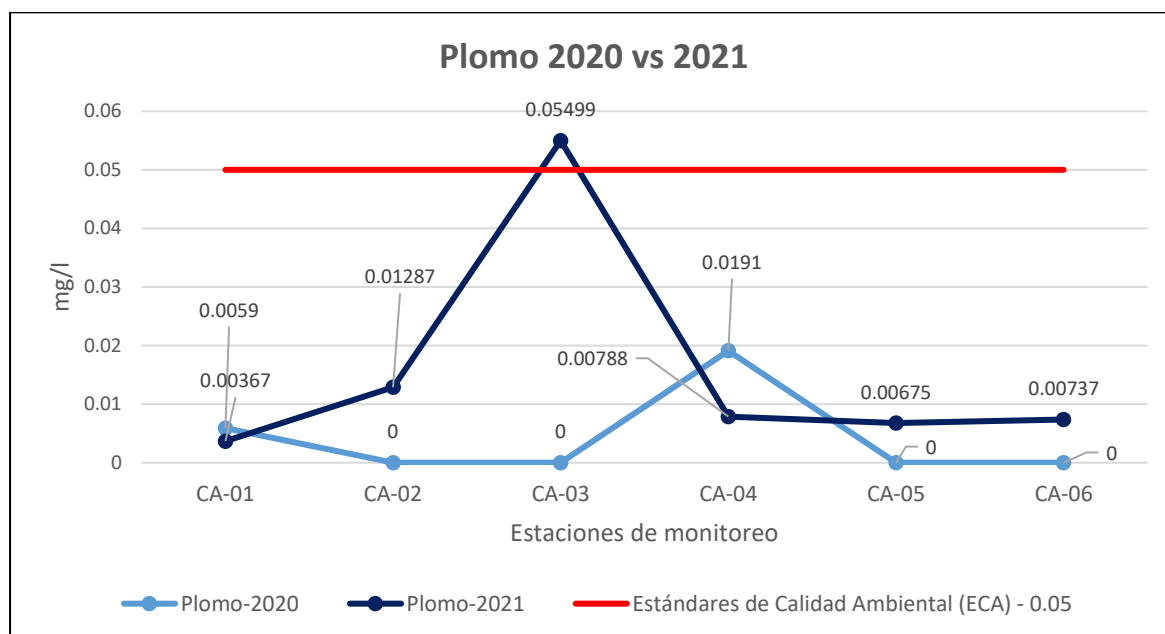
Comparativa entre Plomo – 2020 vs 2021

Para la estación **CA-01** se aprecia que por ubicarse a la entrada de la ciudad de Lima los aportes de aguas residuales industriales no son significativos respecto a este metal, por lo que sus concentraciones de plomo se encuentran relativamente bajas en comparación con el estándar de calidad ambiental (0.05 mg/l). Para el año 2020 tenemos 0.0059 mg/l y para el año 2021 tenemos una concentración de 0.00367 mg/l. Cabe precisar que para ambos años los niveles registrados no exceden los estándares de calidad ambiental para la CAT 3 - Riego de vegetales y bebida de animales.

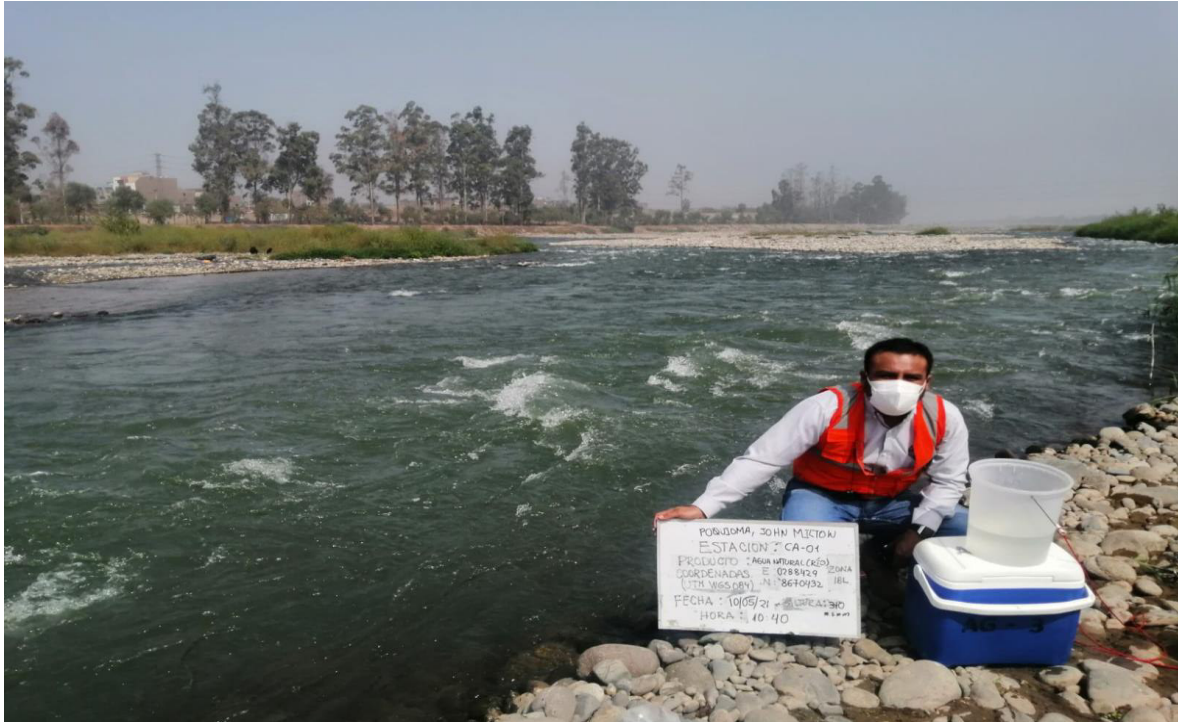
Foto 1

Punto de monitoreo CA-01.

Nota. Los parámetros evaluados en CA-01 Altura Av. Ramiro Prialé, fueron DBO, DBO₅, Nitritos, Nitratos, Coliformes totales, Coliformes Termotolerantes; metales pesados. Hg, As, Cd y Pb. Ubicación: N 8670432 y E 0288429. Fecha: 10 mayo de 2021. Hora: 10:40. Se observó presencia de vegetación al borde de toda la cuenca del río. La coloración del agua en dicho punto presenta ligera turbiedad y presencia de partículas de sólidos.

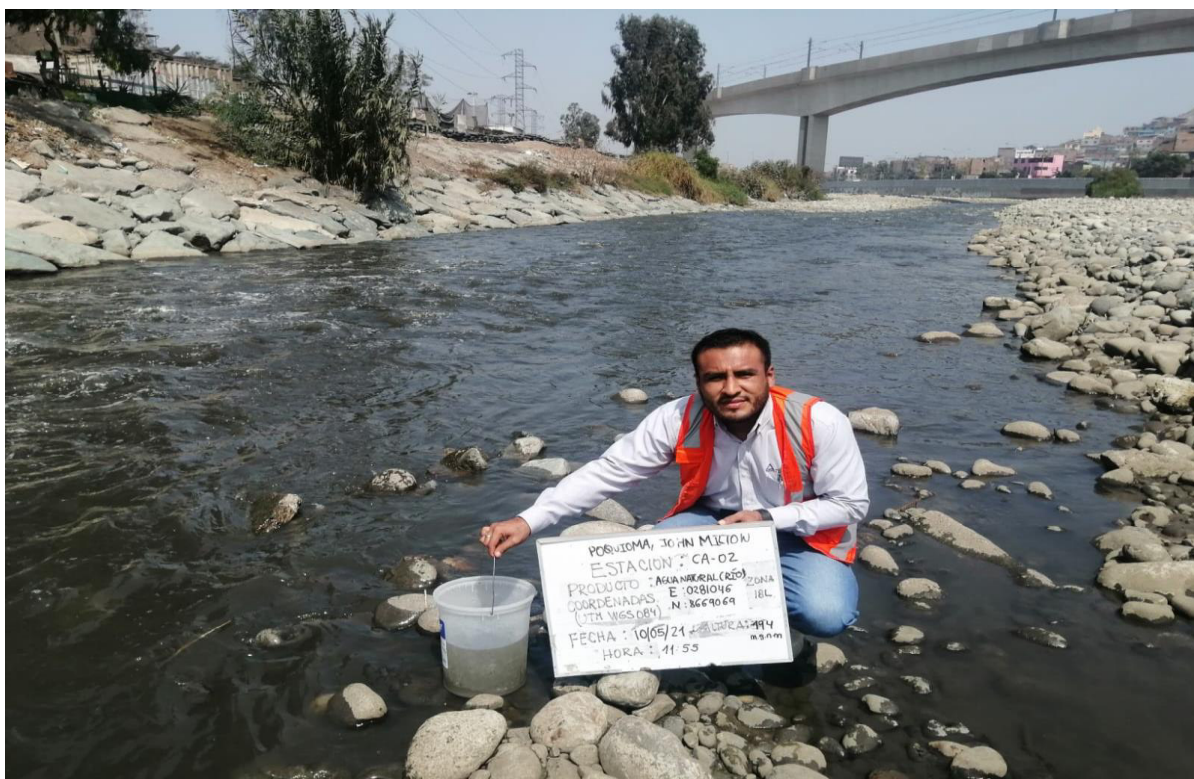
Foto 2

Punto de monitoreo CA-02.

Nota. Los parámetros evaluados en CA-02 Ingreso a San Juan de Lurigancho, fueron DBO, DBO₅, Nitritos, Nitratos, Coliformes totales, Coliformes Termotolerantes; metales pesados. Hg, As, Cd y Pb. Ubicación: N 8669069 y E 0281046. Fecha: 10 mayo de 2021. Hora: 11:55. Se observó presencia de vegetación al borde de toda la cuenca del río. La coloración del agua en el punto presenta turbiedad con presencia de sólidos y un ligero olor fétido.

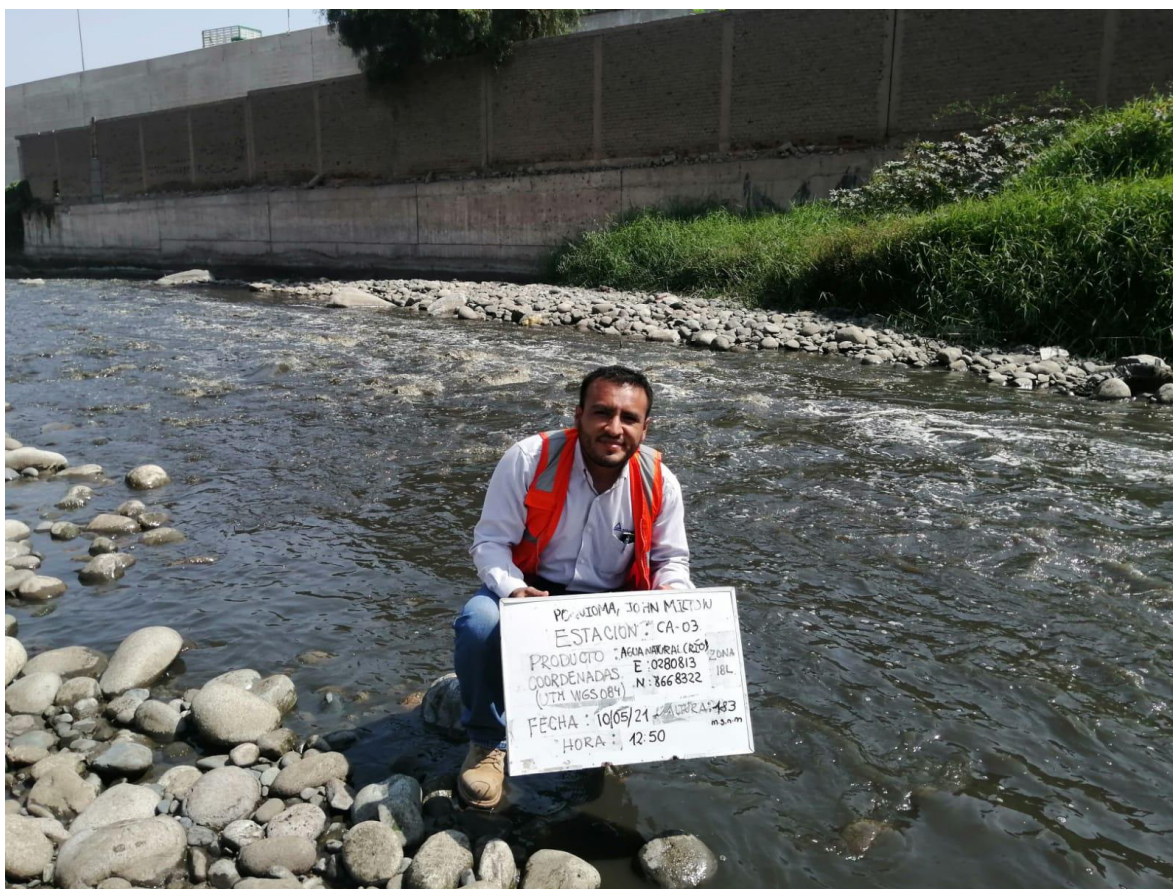
Foto 3

Punto de monitoreo CA-03.

Nota. Los parámetros evaluados en CA-03 frente a Central Térmica Santa Rosa, fueron DBO, DBO₅, Nitritos, Nitratos, Coliformes totales, Coliformes Termotolerantes; metales pesados. Hg, As, Cd y Pb. Ubicación: N 8668322 y E 0280813. Fecha: 10 mayo de 2021. Hora: 12:50. Se observó presencia de vegetación al borde de toda la cuenca del río, La coloración del agua en el punto es color verdoso oscuro con olor fétido y presencia de espuma.

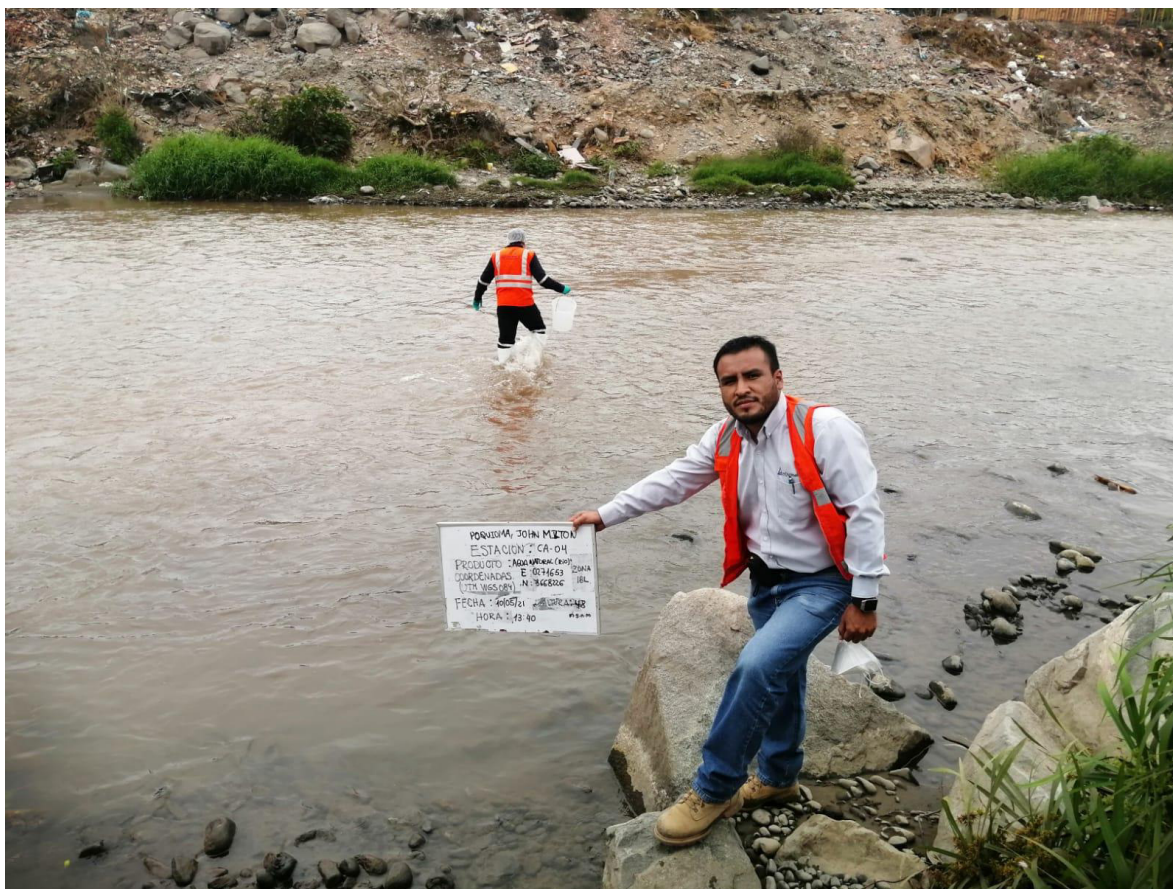
Foto 4

Punto de monitoreo CA-04.

Nota. Los parámetros evaluados en CA-04 Cerca al Puente Faucett, fueron DBO, DBO₅, Nitritos, Nitratos, Coliformes totales, Coliformes Termotolerantes; metales pesados. Hg, As, Cd y Pb. Ubicación: N 8668226 y E 0271653. Fecha: 10 mayo de 2021. Hora: 13:40. Se observó presencia de vegetación al borde de toda la cuenca del río, La coloración del agua en el punto es turbio, con bastante presencia de sólidos.

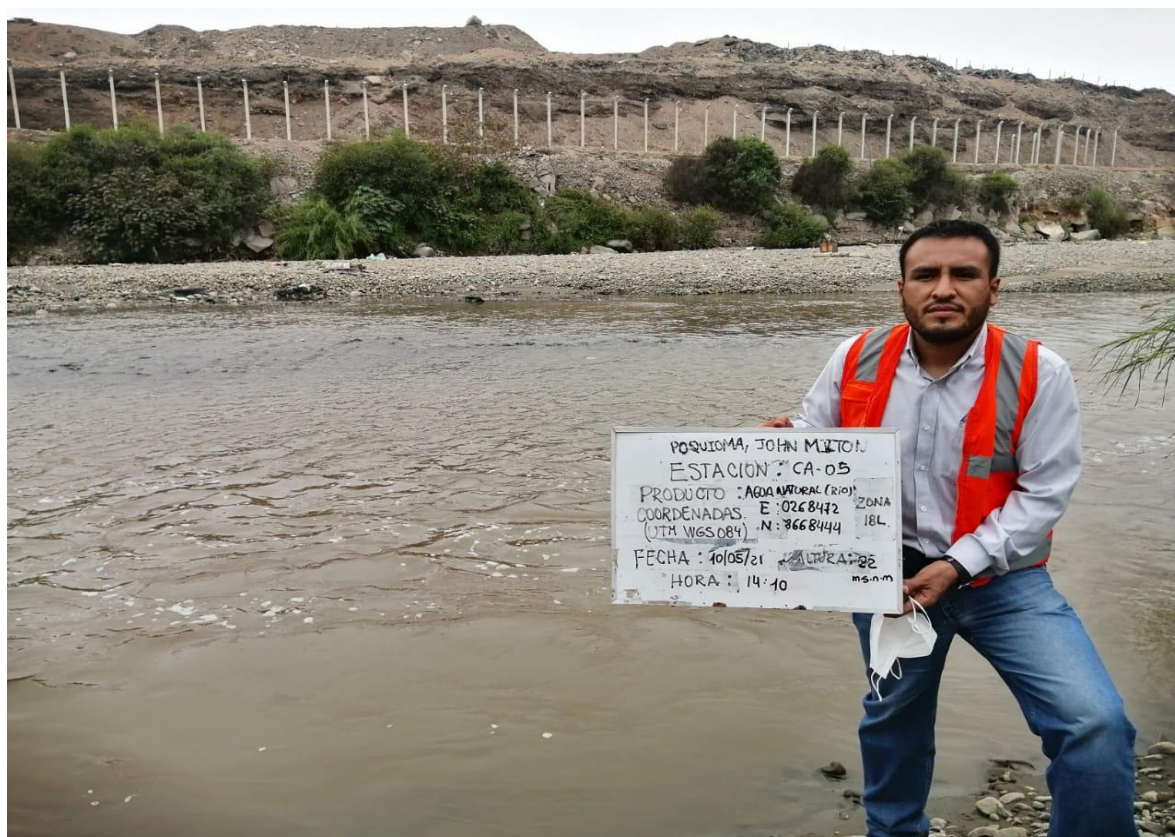
Foto 5

Punto de monitoreo CA-05.

Nota. Los parámetros evaluados en CA-05 Puente Gambeta, fueron DBO, DBO₅, Nitritos, Nitratos, Coliformes totales, Coliformes Termotolerantes; metales pesados. Hg, As, Cd y Pb. Ubicación: N 8668444 y E 0268472. Fecha: 10 mayo de 2021. Hora: 14:10. Se observó presencia de vegetación al borde de toda la cuenca del río, la coloración del agua en el punto con ligera turbiedad, presencia de sólidos.

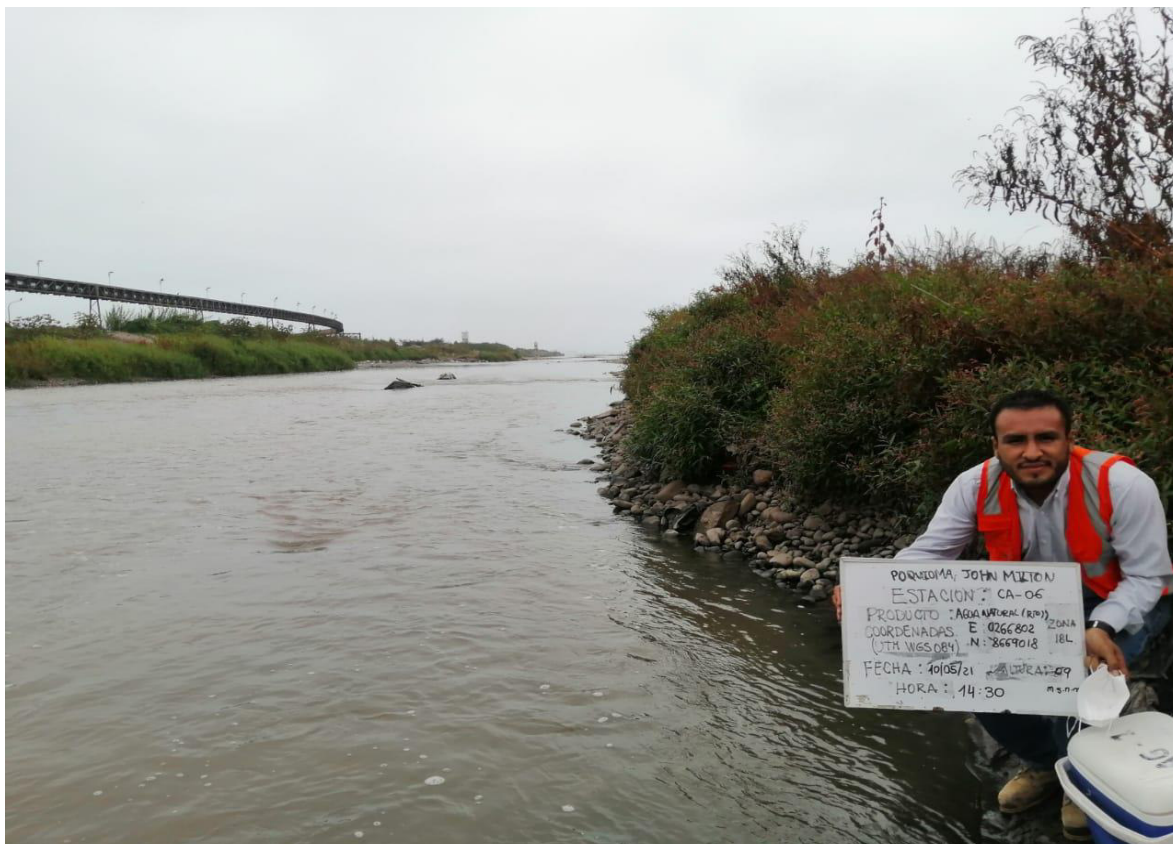
Punto de monitoreo CA-06.

Nota. Los parámetros evaluados en CA-06, 200 m. De la Desembocadura Río Rímac en el Océano Pacífico, fueron DBO, DBO₅, Nitritos, Nitratos, Coliformes totales, Coliformes Termotolerantes; metales pesados. Hg, As, Cd y Pb. Ubicación: N 8669018 y E 0266802. Fecha: 10 mayo de 2021. Hora: 14:30. Se observó presencia de vegetación al borde de toda la cuenca del río. La coloración verdosa del agua, ligera turbiedad, presencia de sólidos.
