CAMBIOS Y TRANSFORMACIONES EN LOS ESPACIOS CONSTRUIDOS DEL  
SITIO ARQUEOLÓGICO HUARRIRAGA DURANTE EL HORIZONTE MEDIO Y  
LOS PERIÓDOS TARDÍOS, EN PAMPA DE LÁMPAS – CÁTAC, RECUAY,  
ÁNCASH

Tesis para optar el Título Profesional de Licenciado en Arqueología

Durand Chacchi, Linda Rosa

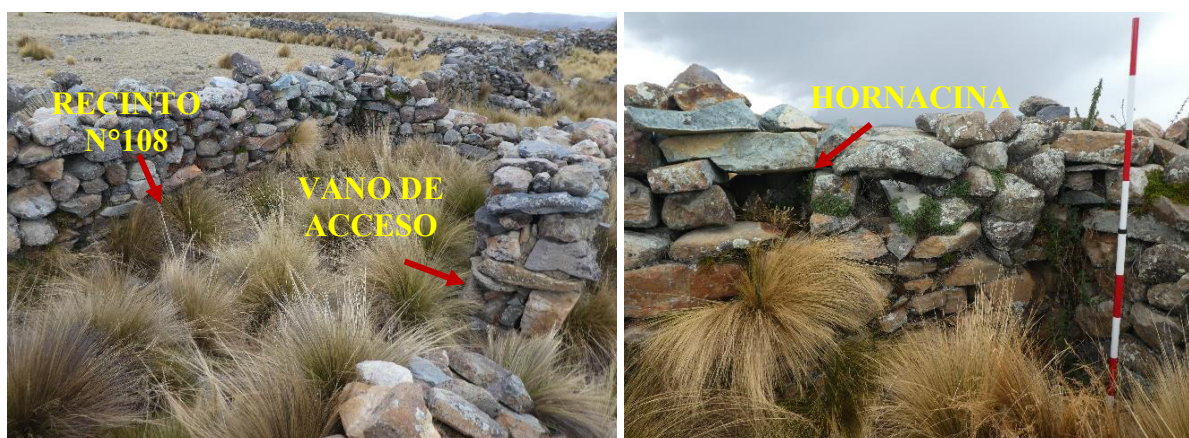
**Figura 7**

*Sector A, recinto n°108 dentro de la U.F 10, en el lado izquierdo se aprecia la forma rectangular y en el lado derecho el muro interno con presencia de hornacina*

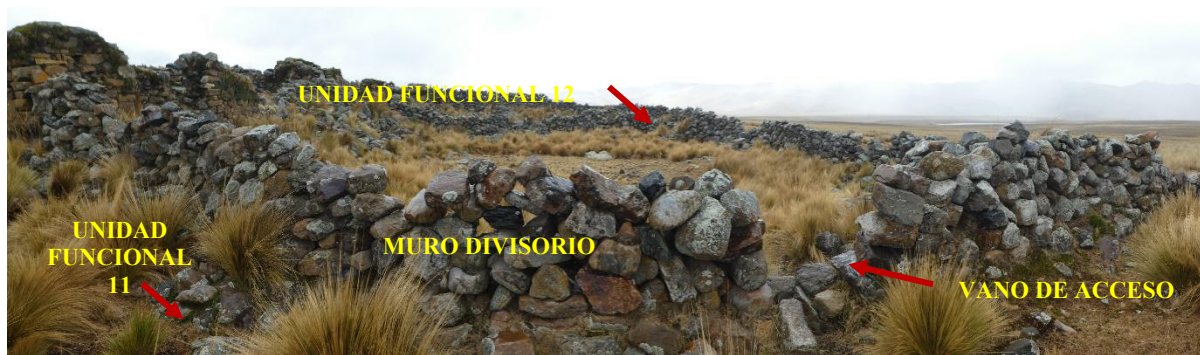
**Figura 8**

*Sector A, se muestra el recinto n°125 y patio dentro de la U.F 12, además de muro divisorio y vano de acceso que comparte hacia la U.F 11*

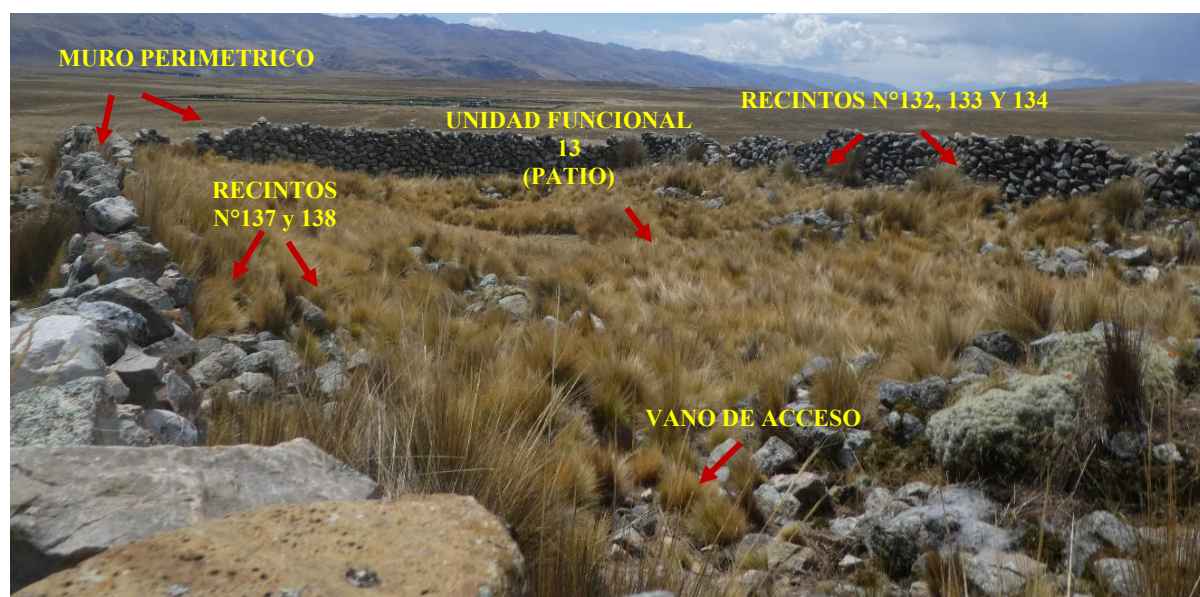
**Figura 9**

*Sector A, se muestra la U.F 13 de planta rectangular con patio en la parte central y recintos adosados de manera lateral*

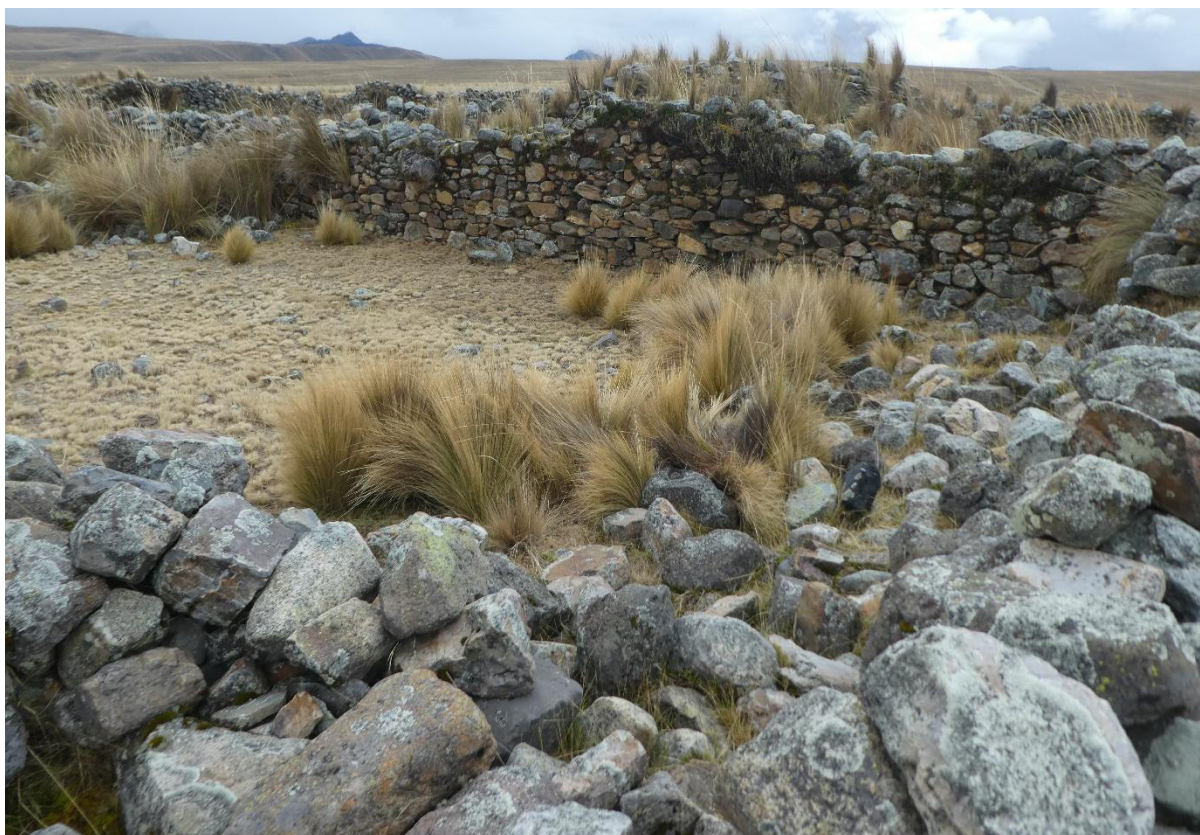
*Sector B, recinto n°29 el cual se ubica en la U.F 2 colindante a la estructura principal de elite*

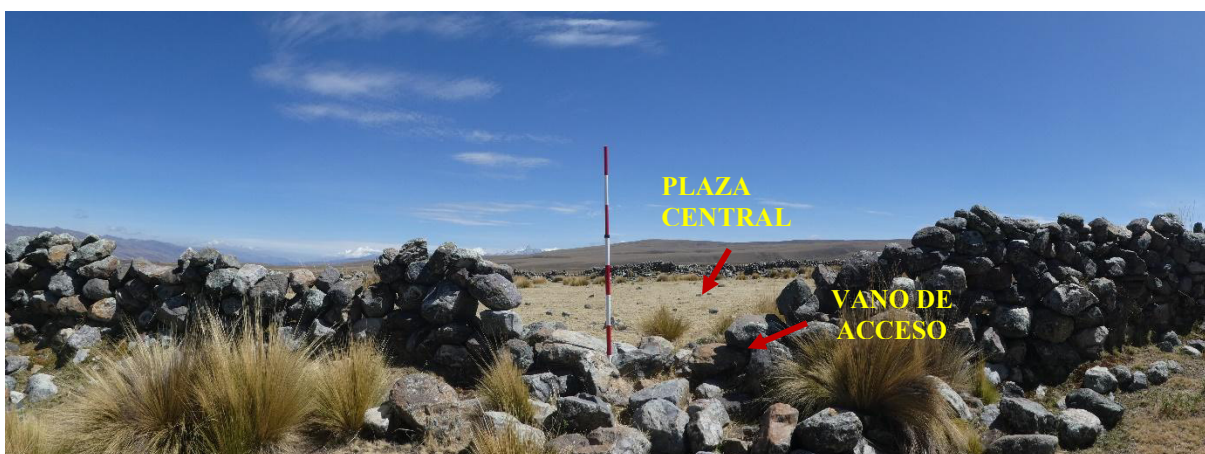
#### Figura 15

*Sector B, vista de vano de acceso de la unidad funcional 6 hacia plaza central*

Respecto a la unidad funcional 5 ubicada en el lado noroeste esta es de planta rectangular, internamente cuenta con tres grandes estructuras rectangulares, los cuales se encuentran divididos formando recintos más pequeños. Hacia el lado noreste del conjunto principal de planta cuadrangular se encuentra la unidad funcional 6 que cuenta con recintos alargados rectangulares y cuadrangulares, dos patios centrales separados por un pequeño muro y cuenta con un vano de acceso hacia el lado sur el cual conecta directamente con la plaza central (ver figura 15).

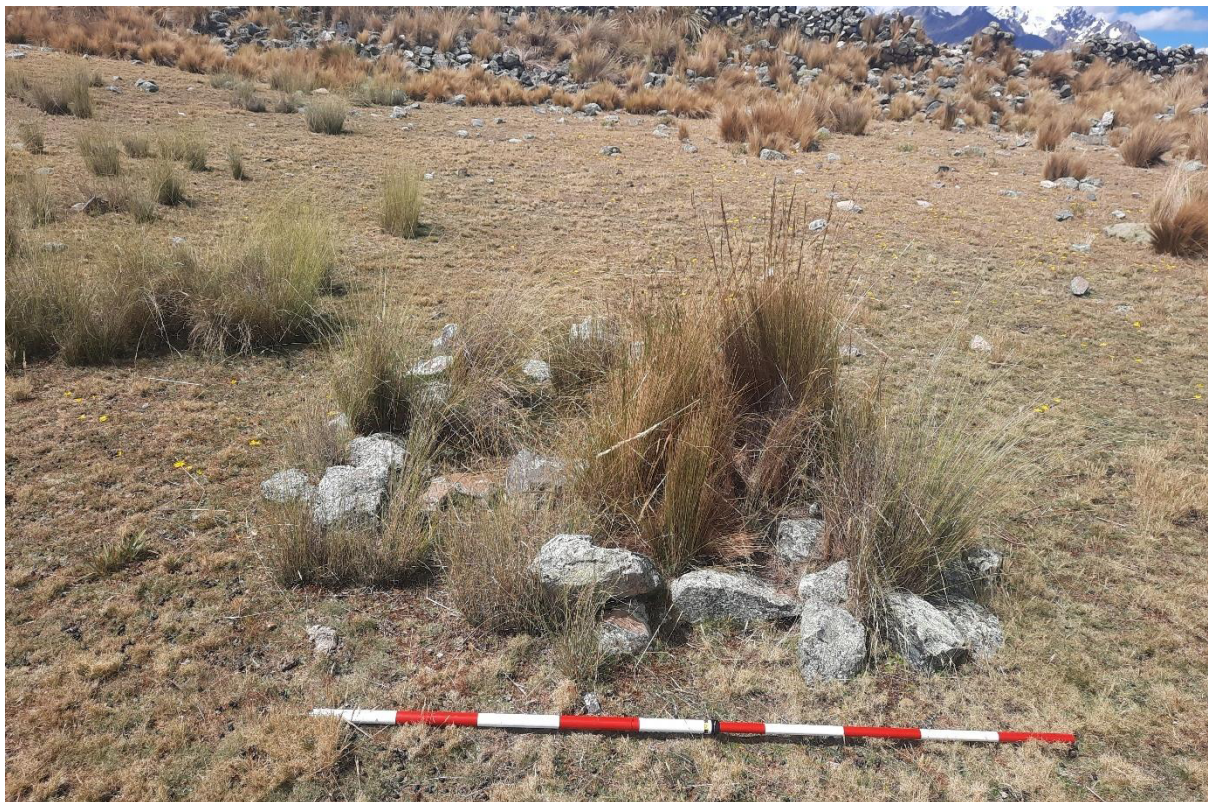
**Figura 17**

*Sector B, vista del recinto circular n°92 ubicado al lado Oeste fuera del sector*

suelo, al estar emplazados en un espacio abierto sugiere un posible carácter ritual o simbólico, el cual puede funcionar como un marcador territorial (ver figura 17 y figura 18).

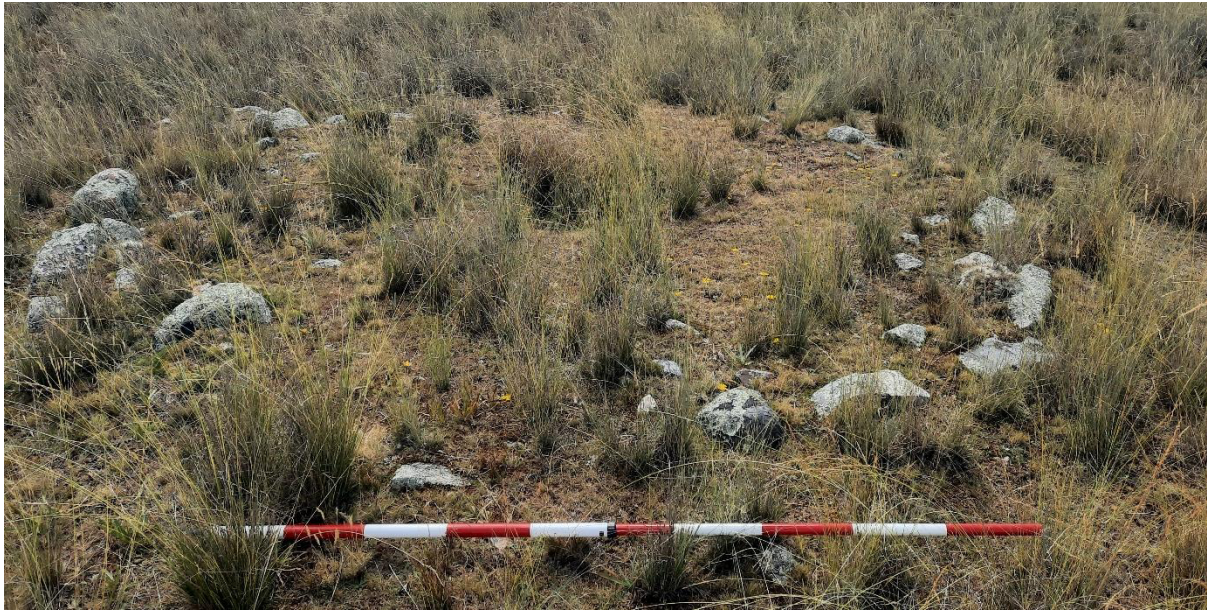
## Figura 18

*Sector B, vista del recinto circular n°93 ubicado al lado Oeste fuera del sector*

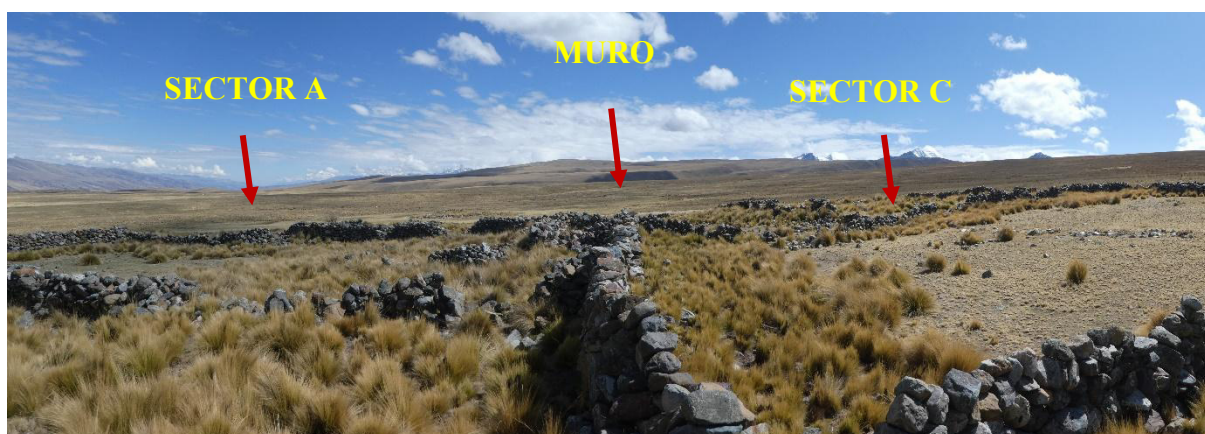
**Figura 20**

*Sector C, lado derecho se aprecia el patio de la U.F 14 y al lado derecho el sector A, se encuentran separados por el muro perimétrico.*

El sector C: está emplazado en un terreno de superficie plana, conformado por 3 unidades funcionales (U.F 14, U.F 15 Y U.F 16) las cuales presentan formas irregulares no muy bien definidas e internamente una distribución de pequeños recintos rectangulares (ver figura 19). Se ubica hacia el lado este del sector A ya que aprovecha el muro perimétrico para adosarse (ver figura 20).

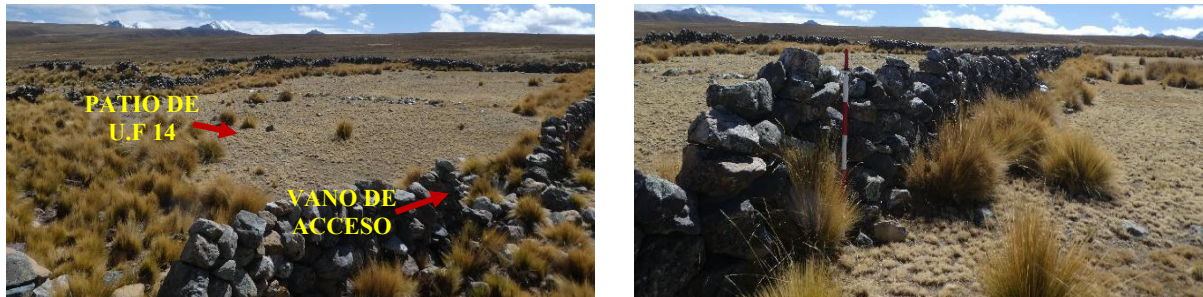
### Figura 21

*Sector C, lado izquierdo se aprecia el patio de la U.F 14 y al lado derecho de manera mas detallada la mampostería rústica de los muros*

*Nota.* En la base de los muros se reconocio que estaba conformado por grandes bloques de piedras unidos con argamasa de barro.

La unidad funcional 14 es un patio trapezoidal de forma irregular el cual cuenta con tres accesos, uno hacia su lado sur y dos en el lado norte el cual permite la comunicación con la U.F 16 y U.F 15. Internamente hacia su lado este cuenta con solo una estructura de planta rectangular codificado como recinto n°142 de 4.30 metros de largo por 2.30 metros de ancho, con un vano de acceso con dirección al norte, esta estructura se encuentra adosado aprovechando el muro perimétrico (ver figura 21).

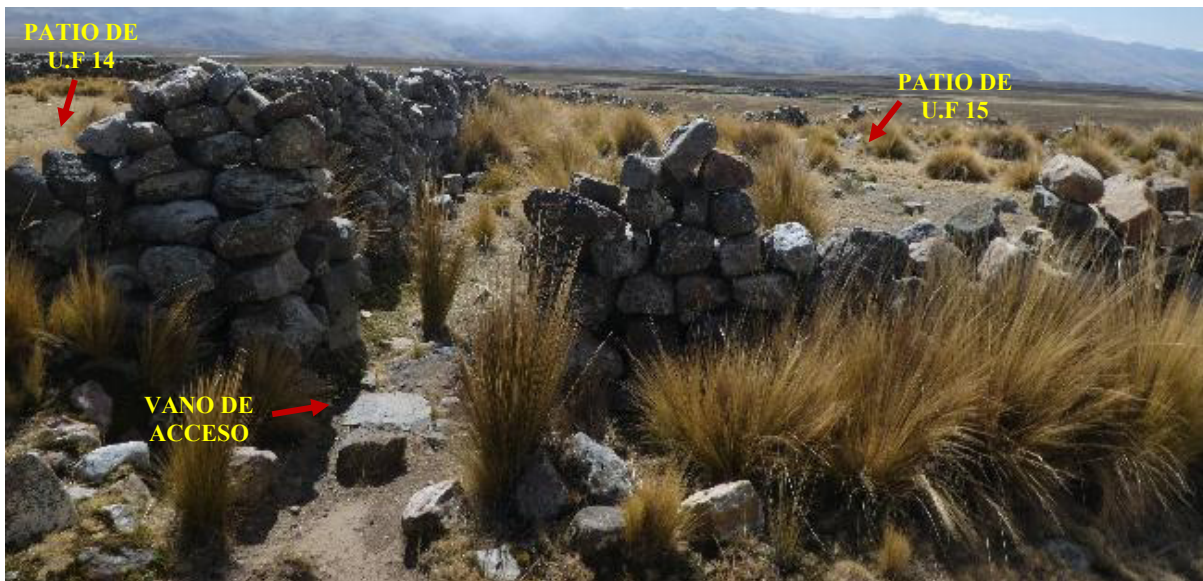
### Figura 22

*Sector C, vano de acceso hacia el lado Este de la unidad funcional 15*

La unidad funcional 15 se encuentra con dirección hacia el norte, sus dimensiones son 79 metros de largo y 53 metros de ancho, se identificó un vano de acceso hacia el lado este (ver figura 22).

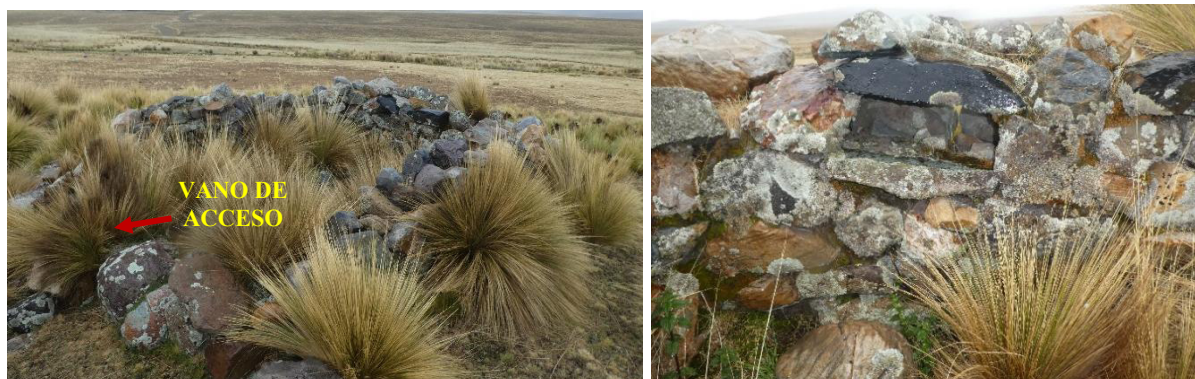
### Figura 23

*Sector C, lado izquierdo recinto n°150 de planta rectangular que se encuentra distribuida en la unidad funcional 16 y al lado derecho el detalle de la hornacina al interior*

La unidad funcional 16 por su forma irregular aparentemente no se encuentra culminado, los muros no están definidos, pero se ha registrado cuatro estructuras de planta rectangular que oscilan en un ancho de 5 metros de largo y 2.80 metros de ancho, la mampostería es tipo rústica y en una de ellas se registró una hornacina, por lo que estarían cumpliendo funciones de vivienda y/o pequeños lugares de tratamiento de recursos (ver figura 23). Además, se observa una estructura de planta circular ubicado hacia el norte del recinto n°14.

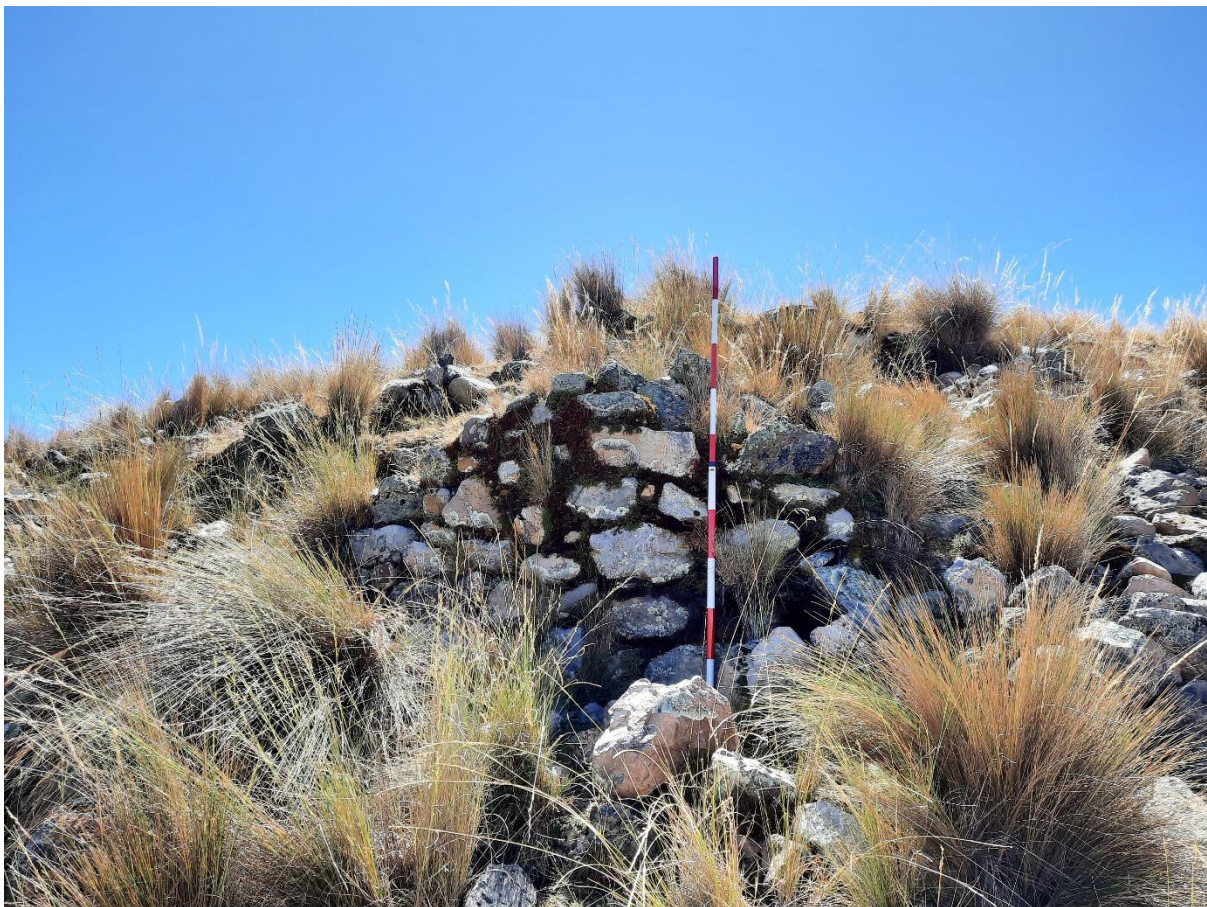
**Figura 25**

*Sector D, vista a detalle de la mampostería de la tercera plataforma del Ushnu*

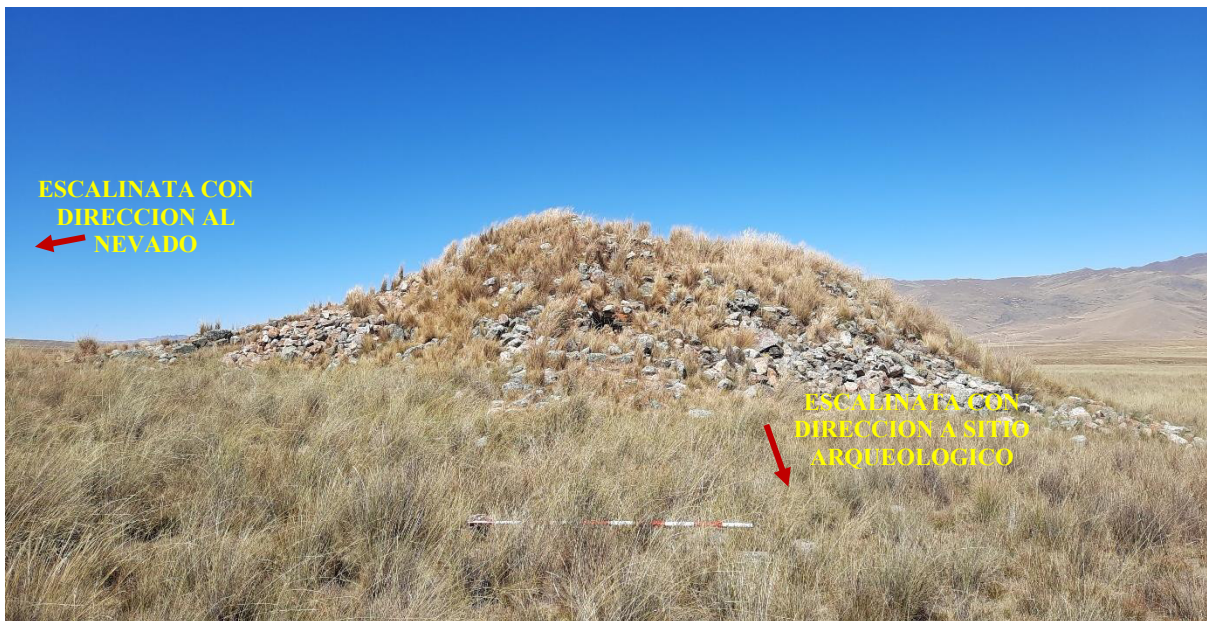
*Sector D, vista del Ushnu y sus dos escalinatas*

El Ushnu cuenta con dos accesos, los cuales están conformados por peldaños integrados a escaleras desde la superficie atravesando la primera plataforma hasta la parte superior. El primer acceso se encuentra orientado hacia el lado noreste apuntando al sitio arqueológico y el segundo acceso está orientado hacia el lado este del cual se desprende un camino con proyección de dirección hacia el nevado Jeullarajo (ver figura 25 y figura 27). Por último, en la parte superior central presenta un orificio a manera de pozo el cual tiene un diámetro de 2.80 m en promedio.

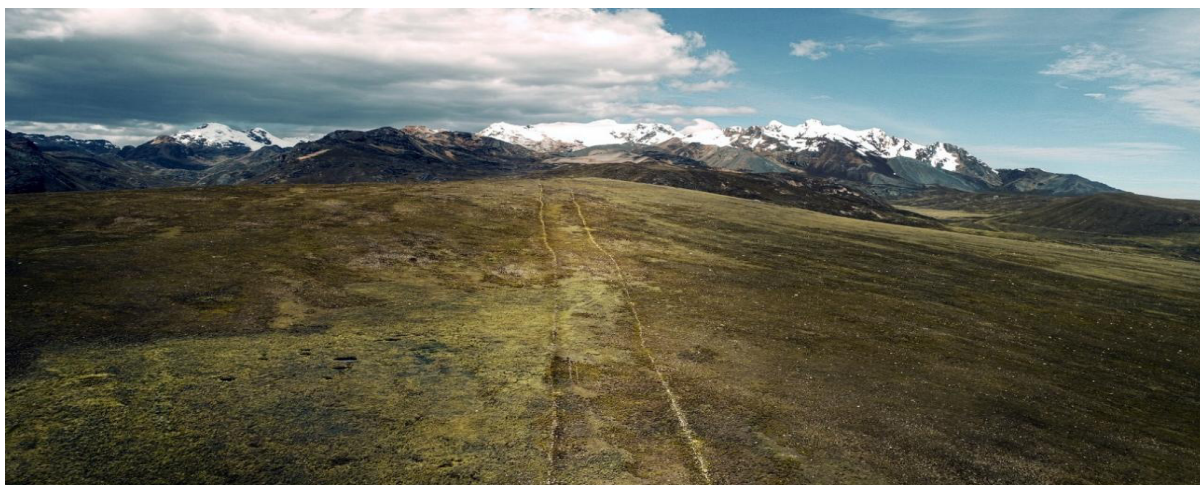
### Figura 27

*Sector D, vista aérea del camino el cual se desprende de la estructura Ushnu con proyección al nevado*

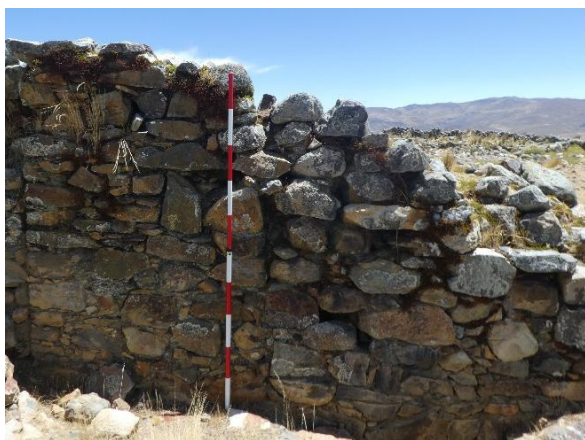
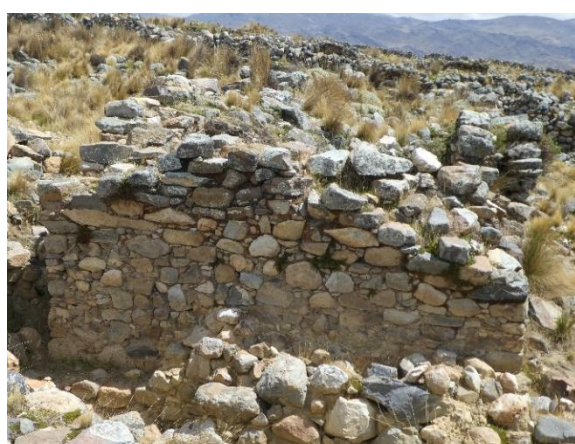
### **Figura 29**

*Lado izquierdo estructura de planta cuadrangular del sector B y lado derecho estructura de planta rectangular del sector A*

*Nota.* Se aprecia diferencia en la mampostería en las estructuras más representativas

En cuanto al sector A, los recintos rectangulares presentan una técnica constructiva de aparejo rustico con piedras canteadas de formas semicirculares irregulares dispuestas de manera encastradas con un uso alto de pachilla (ver figura 29).

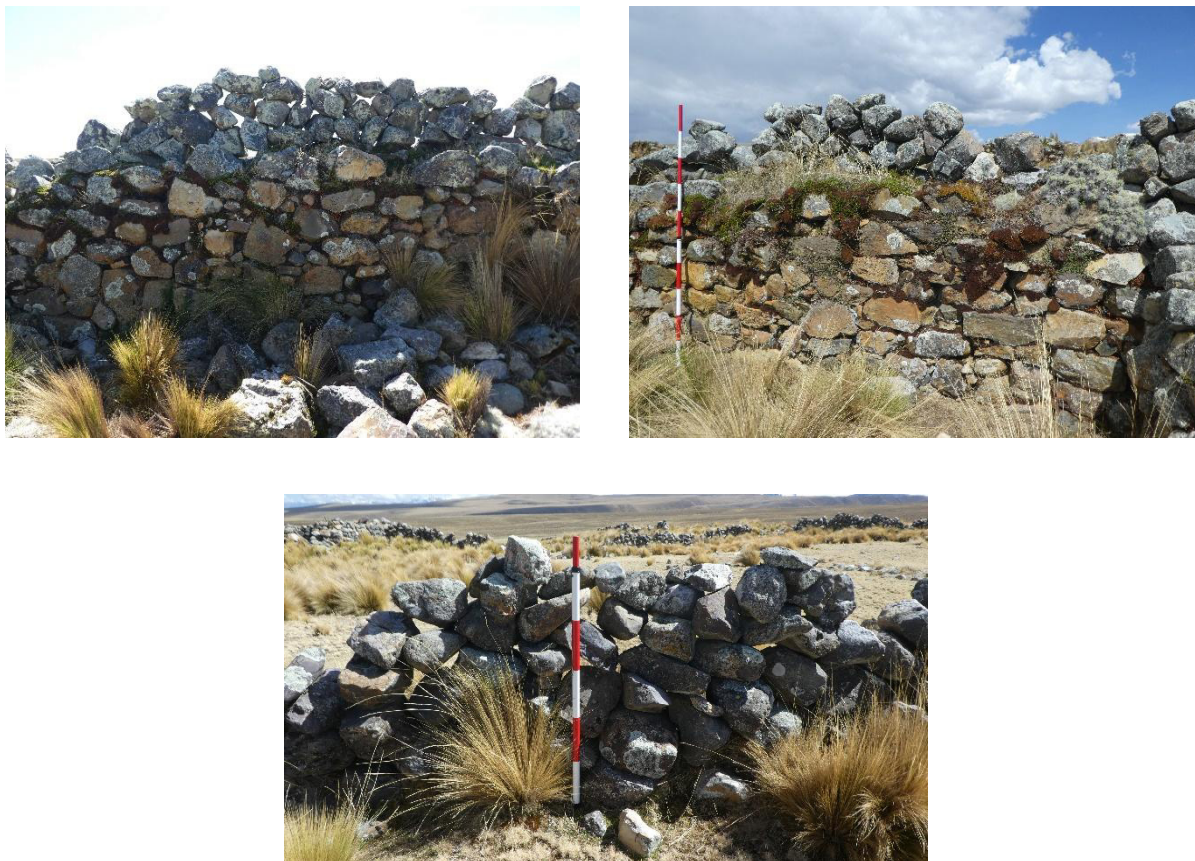
*Diferentes tipos de aparejos identificados en los muros perimétricos de los sectores A,B y C de Huarirraga*

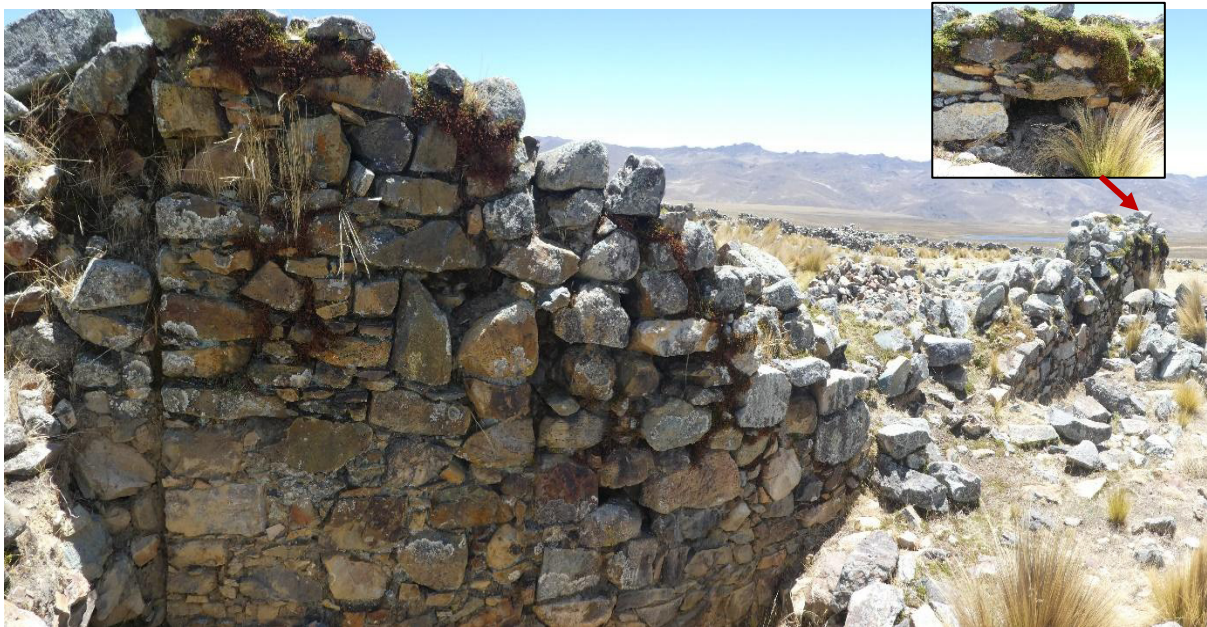
**Figura 38**

*Vista exterior del muro norte del recinto n°30 y detalle de la hornacina*

*Nota.* En el lado izquierdo se puede apreciar el relleno externo fuera del recinto

En esta área la estructura más resaltante es el recinto n°30 el cual es de planta cuadrangular y ocupa un área de 200m<sup>2</sup>, sus dimensiones son de 15m en cada lado, cuenta con un vano central hacia el Oeste apuntando directamente hacia la plaza central, sus muros alcanzan una altura de 2.20m y un ancho de 1m (ver figura 36). Esta estructura se encuentra ubicada de manera central en el recinto n°30 el cual corresponde a un patio central (ver figura 37), además se reconoció una hornacina en la cara externa del muro norte de forma cuadrangular (ver figura 38).

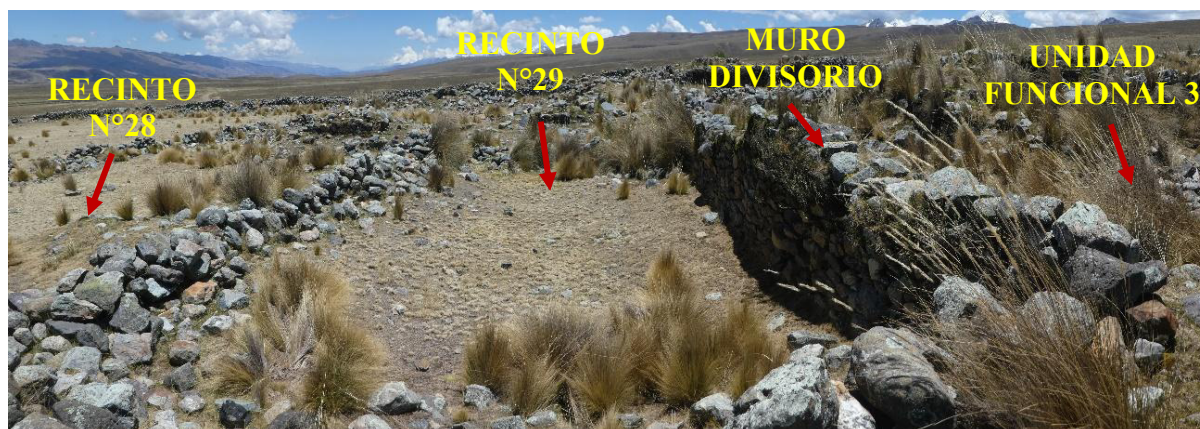
**Figura 39**

*Vista de la distribución arquitectónica de los recintos n°28 y n°29 con la unidad funcional 3*

Respecto al recinto n°28 de igual manera se encuentra adosado aprovechando el muro oeste del recinto n°29, por el emplazamiento que ambos recintos tienen, estos estarían siendo parte de una sola estructura. Si bien no se ha logrado identificar el vano de acceso esta debe encontrarse con salida hacia el patio central por lo que se encontraría hacia su lado oeste (ver figura 39).

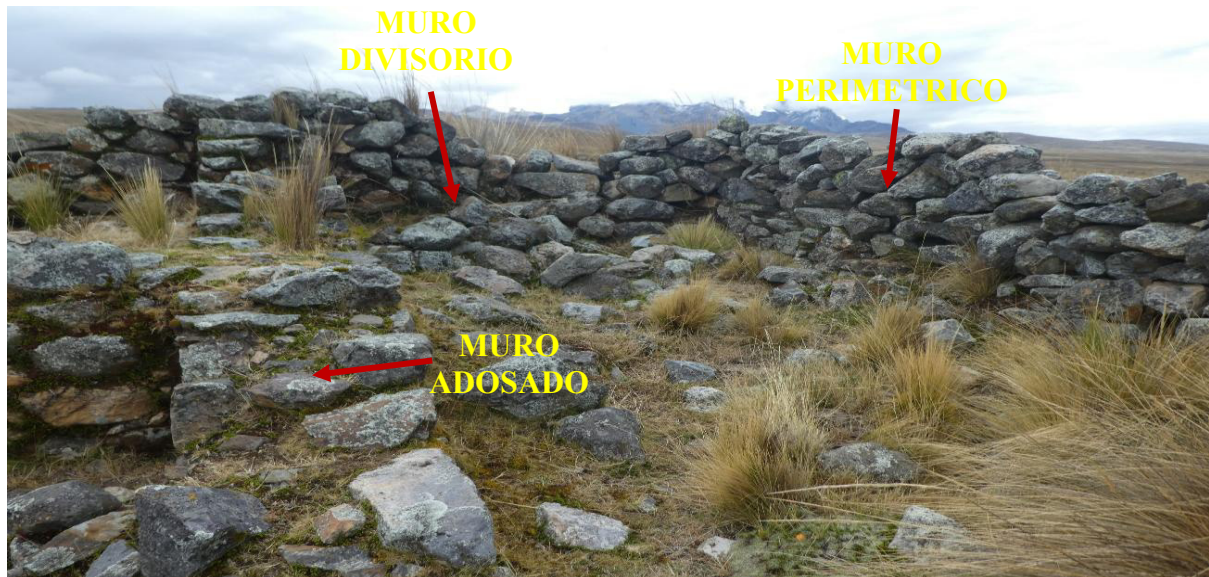
**Figura 41**

*Vista de los distintos tipos de muros identificados en el lado sureste de la unidad funcional 2*

*Nota.* Se puede apreciar el ancho de muro y el ángulo recto de los recintos

El recinto n°26 y n°25 se encuentran ubicados en el lado este y se adosan al muro oeste del recinto n°27. Este último recinto utiliza el muro divisorio que sirve de delimitante hacia la Unidad funcional 3 para su adosamiento por el lado oeste (ver figura 41). Respecto al ancho de muro que presentan los recintos, estos varían en un promedio de 75cm a 80cm.

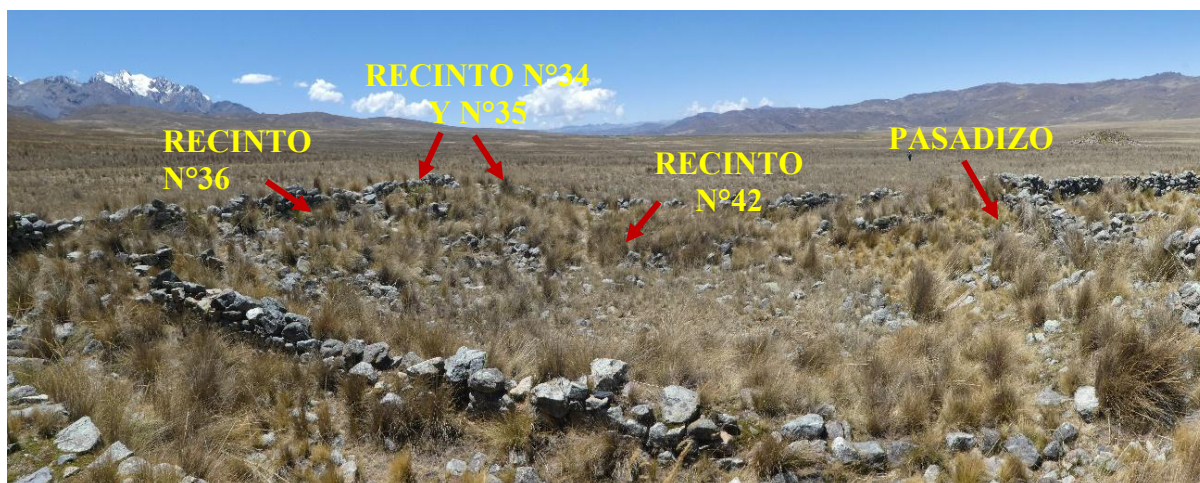
#### Figura 42

*Primer espacio identificado en el lado sur de la unidad funcional 3 y alguno de sus recintos*

El primer espacio o área es de 16m de ancho por 20m de largo, está conformada por un total de 9 recintos (enumerados del recinto n°34 al n°42), siendo este último el patio central de este espacio en el cual se disponen tanto en el lado sur y lado este los recintos. Respecto a los recintos, estos también se encuentran adosados al muro perimétrico principal del sector B por el lado sur y este. Su reconocimiento ha sido gracias a las cabeceras de sus muros y por las dimensiones que presentan podrían tratarse de depósitos a excepción de los recintos n°36 y n°40 que se encuentran en medio de estos recintos más pequeños por lo que deberían de tener su vano de acceso con dirección al patio central (ver figura 42).

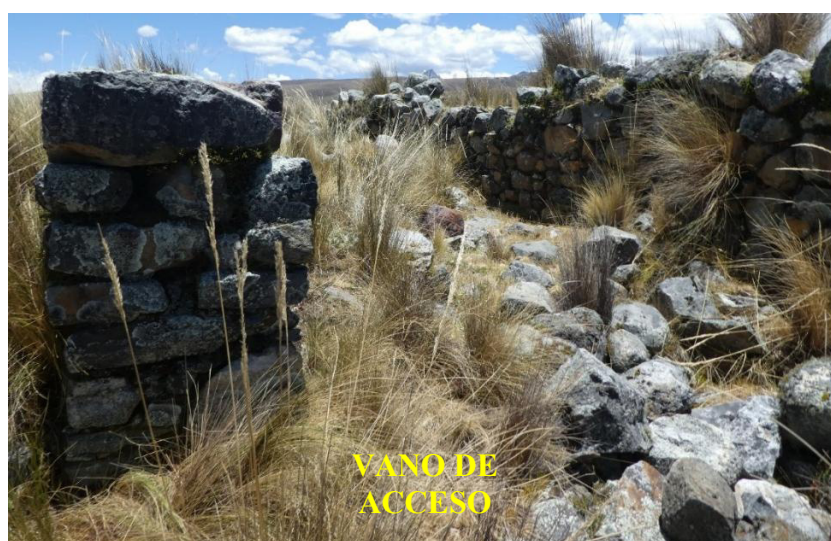
### **Figura 43**

*Detalle de recinto n°45, posible depósito ubicado en el segundo espacio de la unidad funcional 3*

*Nota.* Se puede observar el ancho de los muros y en el lado derecho como se adosa al muro perimétrico

El recinto n°45 de igual manera esta adosado en su lado este aprovechado el muro perimétrico de todo el conjunto y se pudo definir su vano de acceso en el lado suroeste, estos recintos por sus características posiblemente se tratan de depósitos (ver figura 43). Por último, se ha identificado también la existencia de un pasadizo o corredor el cual permite la comunicación entre ambos espacios de la unidad funcional 3 (ver figura 44).

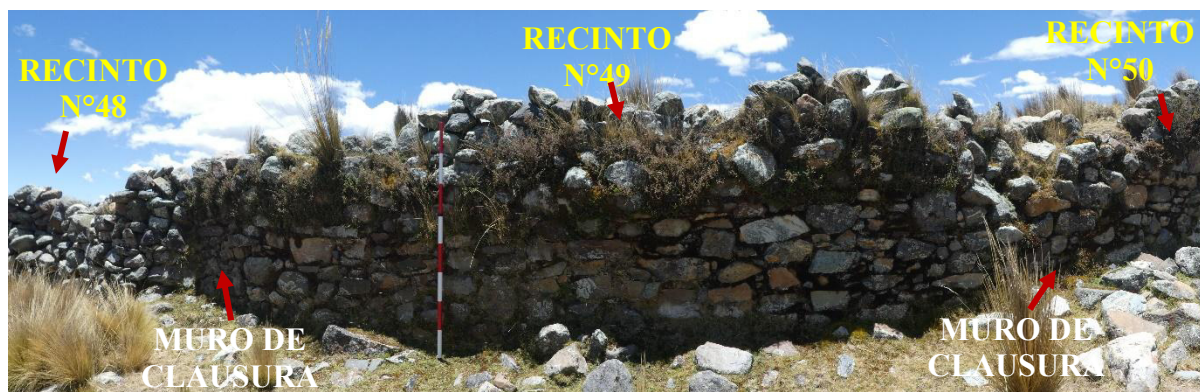
### Figura 46

*Vista de los muros que clausuran los corredores entre los recintos n°48, n°49 y n°50*

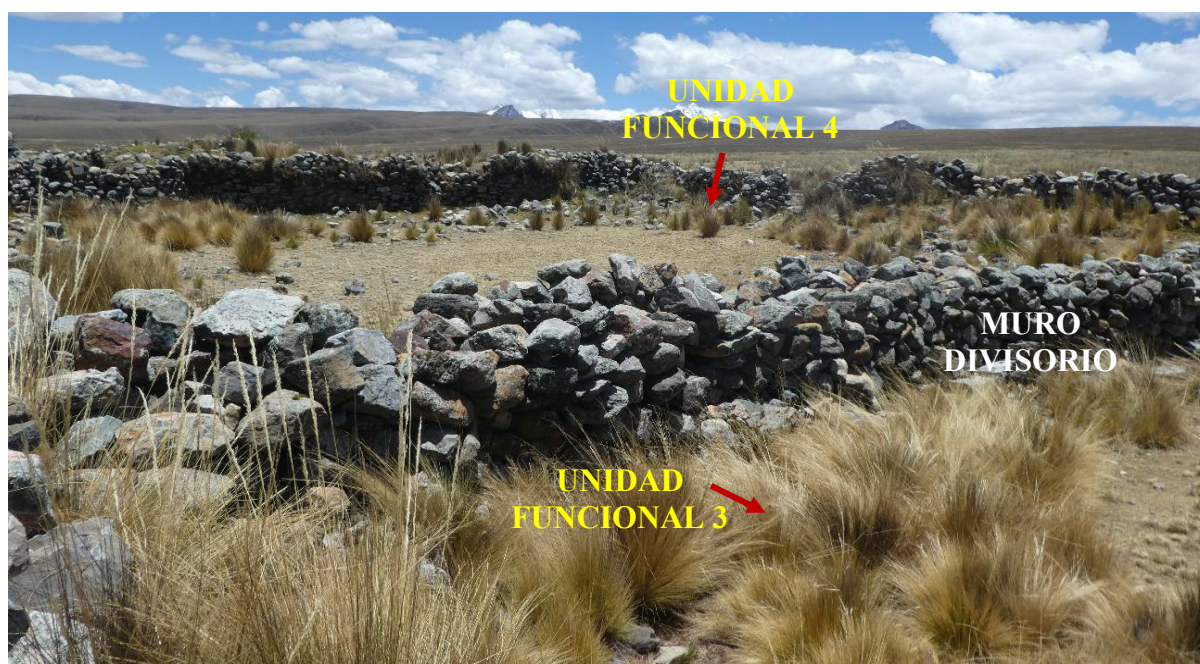
### Figura 47

*Vista panorámica de la unidad funcional 4 y el muro divisorio entre la unidad funcional 3*

La entrada directa a esta unidad funcional se reconoció a través de un vano de acceso en el lado Este del muro perimétrico del sector B. Hacia el lado sur se aprecia un muro divisorio con una ligera curvatura el cual precisamente separa la unidad funcional 4 con la unidad funcional 3, este muro se encuentra adosado por lo que se trata de un momento de construcción posterior a la inicial (ver figura 47 y 48).

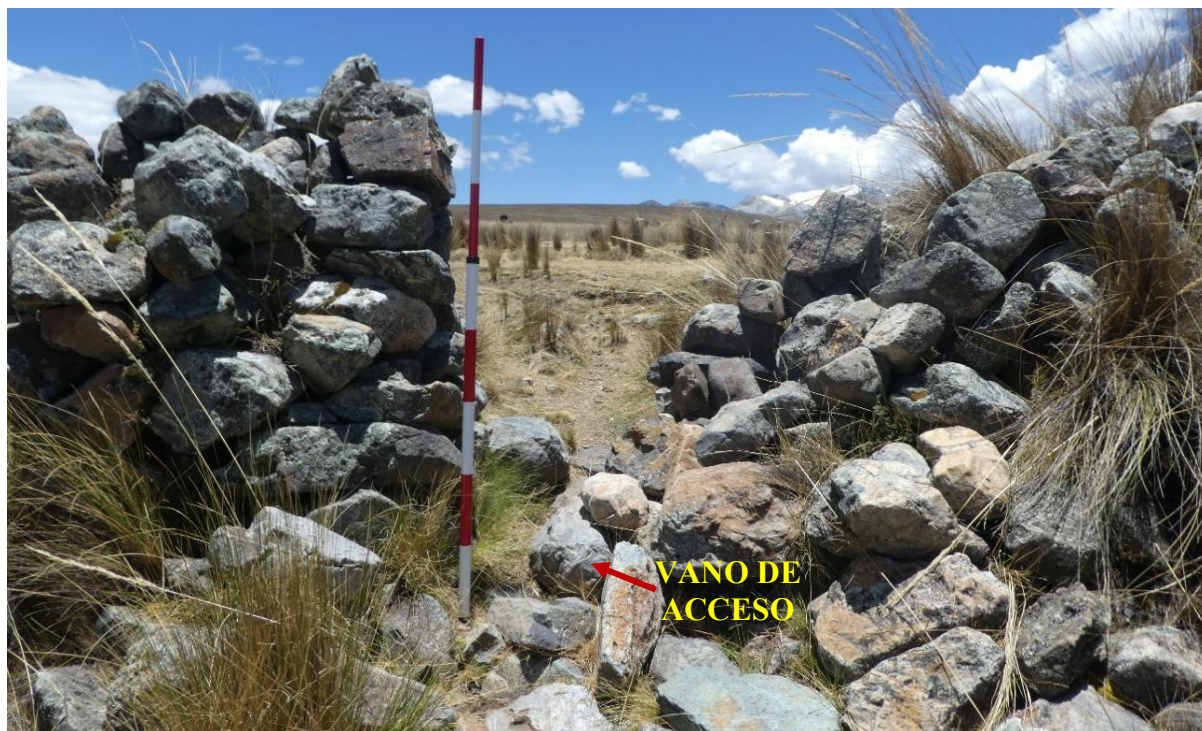
**Figura 48**

*Vista del vano de acceso en el lado este del patio de la unidad funcional 4*

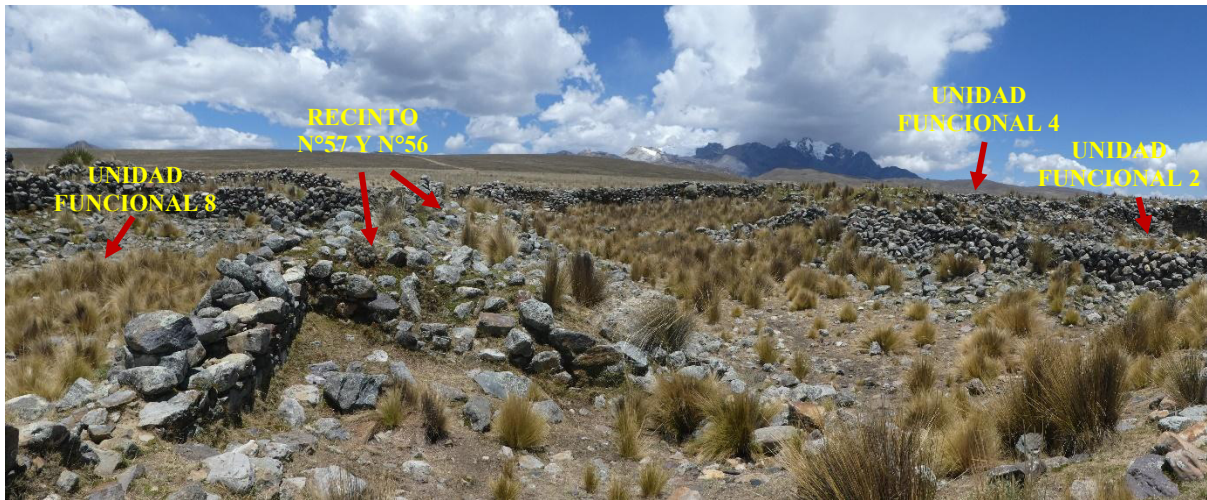
**Figura 49**

*Vista del lado este de la unidad funcional 5 y sus colindancias norte y sur*

Colinda por el norte directamente con la unidad funcional 8, por el sur con la unidad funcional 2 y 4 (ver figura 49). Esta unidad funcional es la que cuenta con el mayor número de recintos. Se han identificado dos vanos de accesos: el primero en el lado sureste el cual permite una conexión con la unidad funcional 4 y el segundo en el lado noroeste permitiendo así la comunicación con la unidad funcional 8. Por lo que podemos decir que entre estas tres unidades funcionales existió una relación directa.

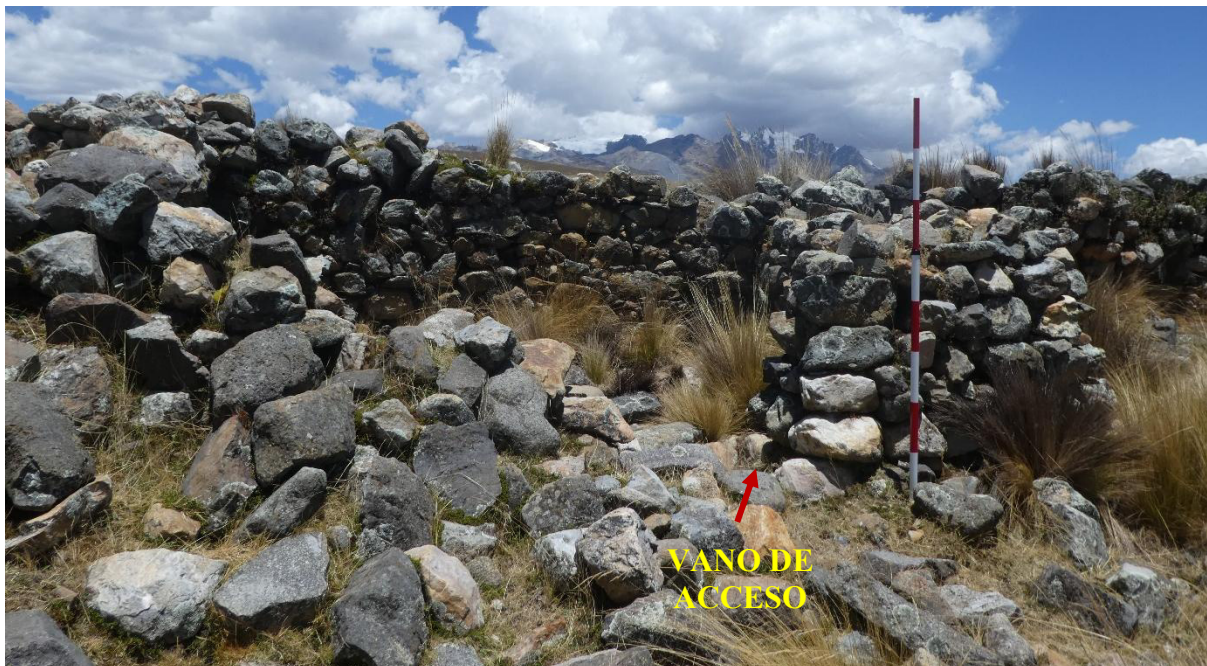
**Figura 50**

*Vista a detalle del recinto n°52 y su vano de acceso apuntando al lado Este del patio de la unidad funcional 5*

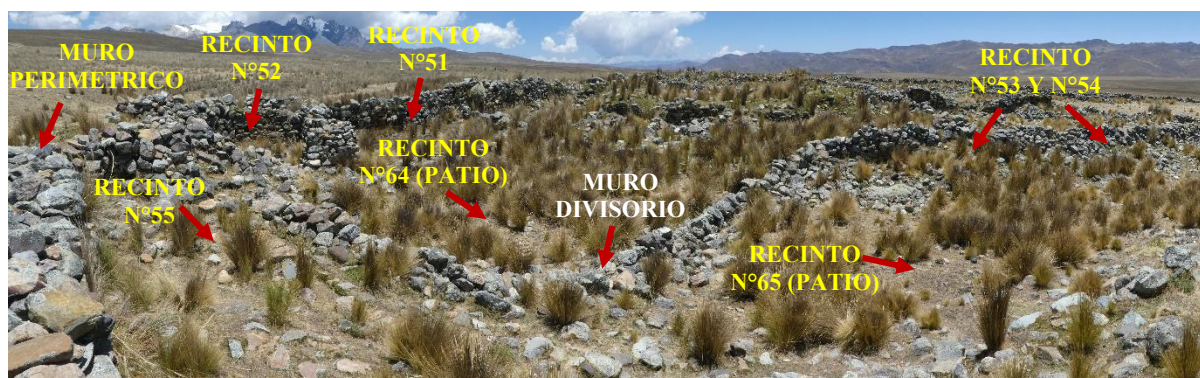
### Figura 51

*Vista panorámica del lado este de la unidad funcional 5 y distribución de recintos*

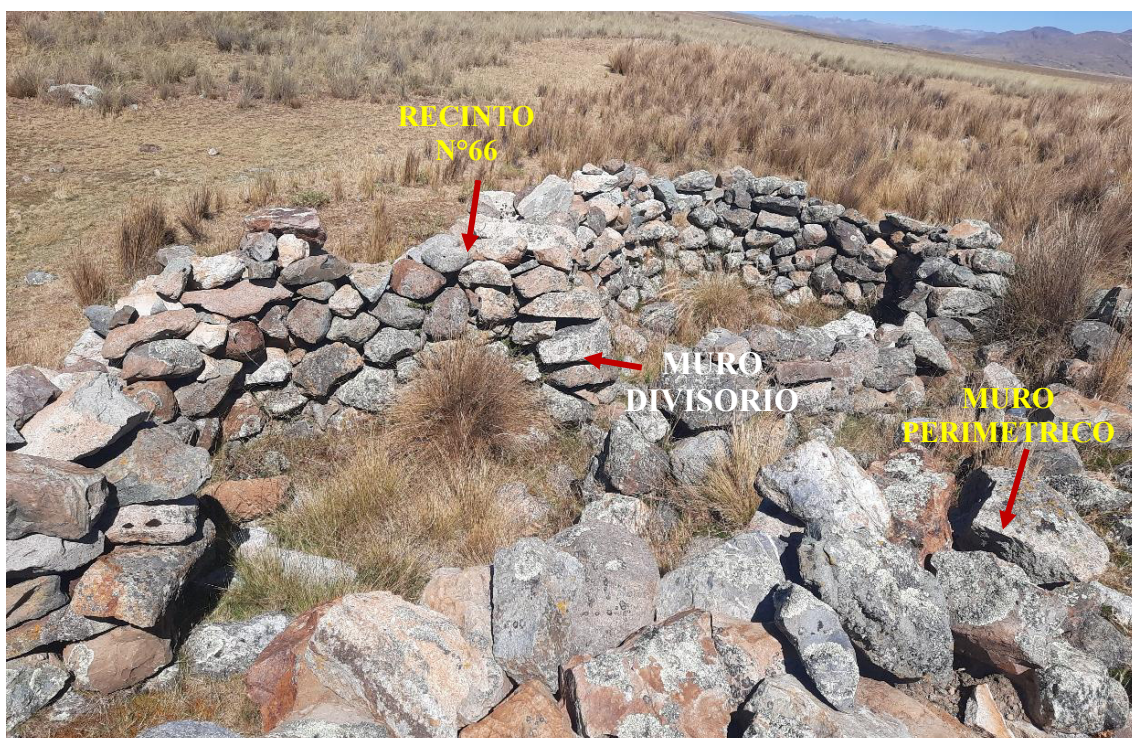
### Figura 52

*Vista del recinto n°66 y el muro divisorio en la parte interna*

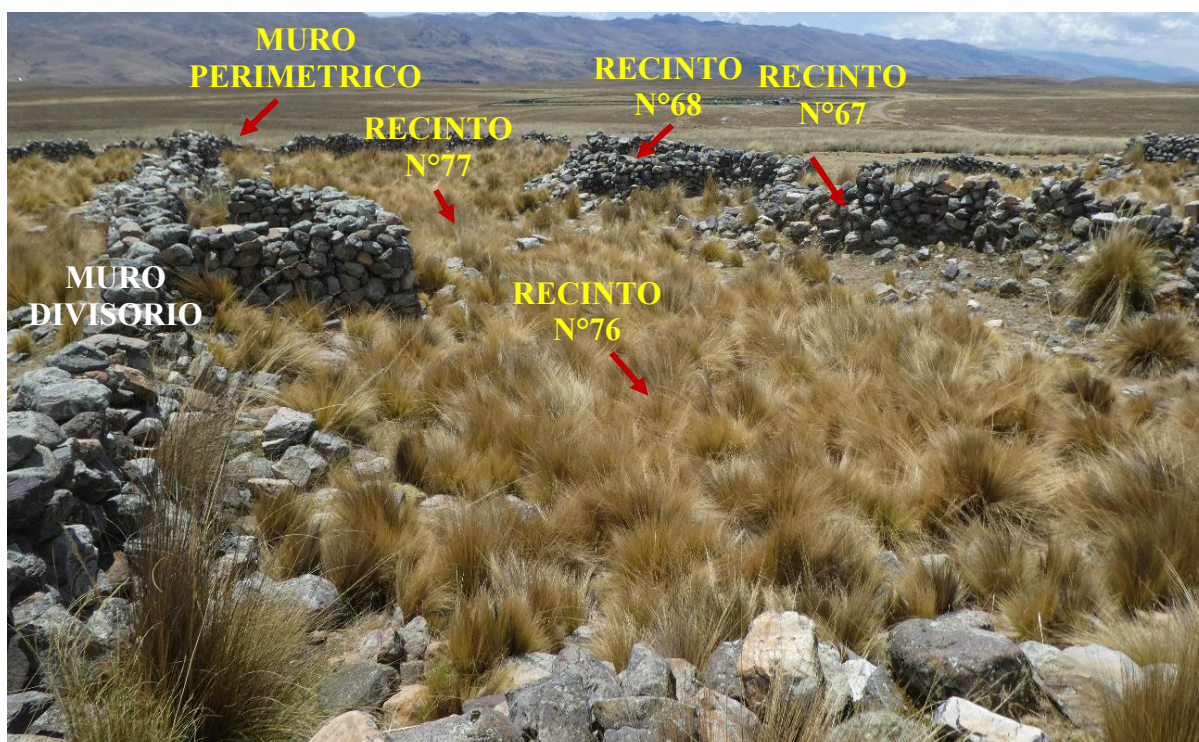
### Figura 53

*Vista del lado oeste de la unidad funcional 6 y distribución de recintos*
