CAMBIOS Y TRANSFORMACIONES EN LOS ESPACIOS CONSTRUIDOS DEL  
SITIO ARQUEOLÓGICO HUARRIRAGA DURANTE EL HORIZONTE MEDIO Y  
LOS PERIÓDOS TARDÍOS, EN PAMPA DE LÁMPAS – CÁTAC, RECUAY,  
ÁNCASH

Tesis para optar el Título Profesional de Licenciado en Arqueología

Durand Chacchi, Linda Rosa

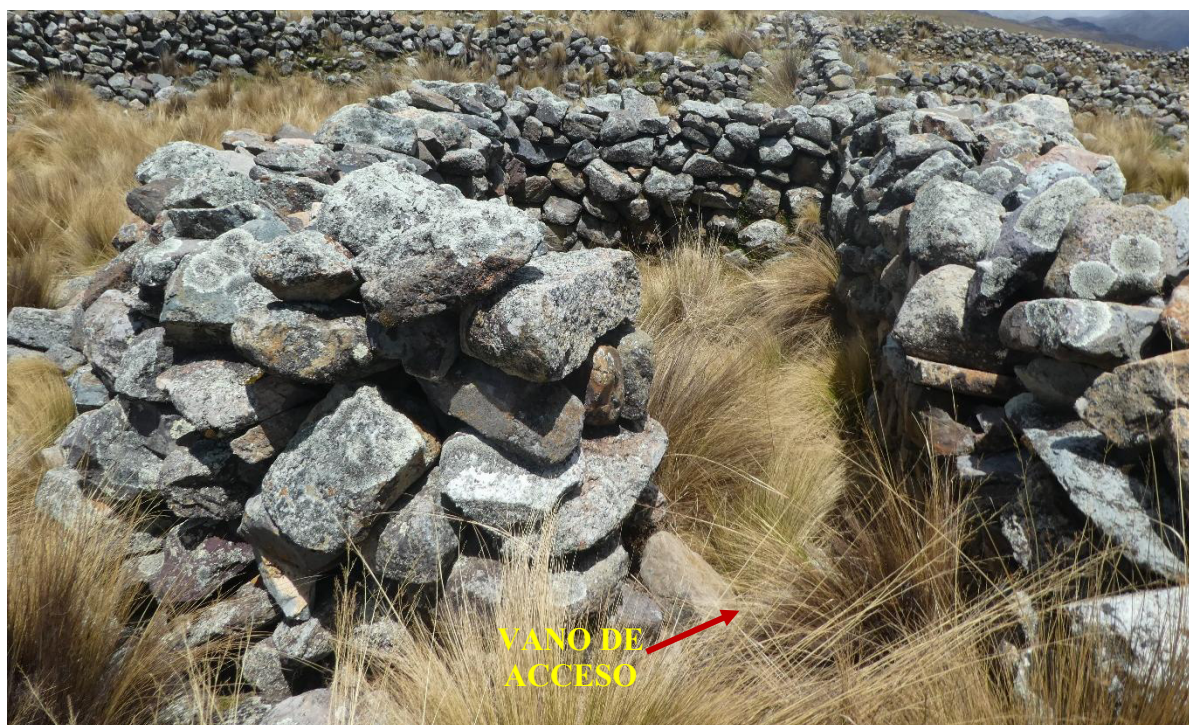
**Figura 54**

*Vista a detalle del recinto n°70 adosado internamente al muro sur de la unidad funcional*

*Nota.* El acceso del recinto está orientado hacia el lado oeste

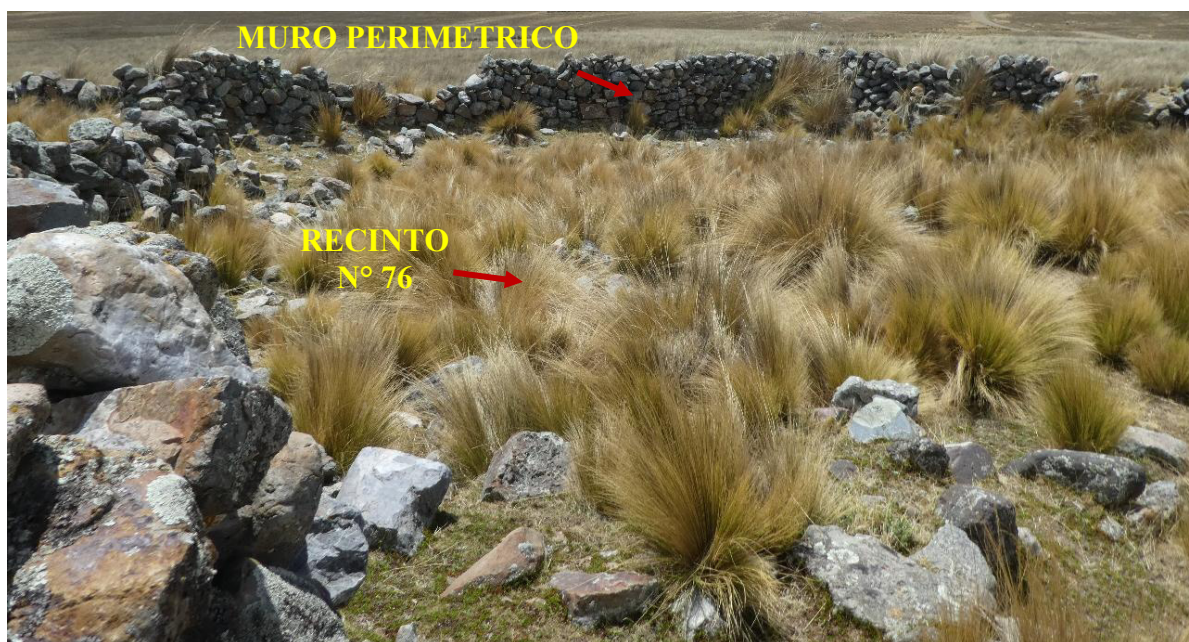
**Figura 55**

*Vista del lado oeste de la unidad funcional 6 y el recinto n°76*

*Nota.* Se observa el muro perimétrico que conforma el sector B

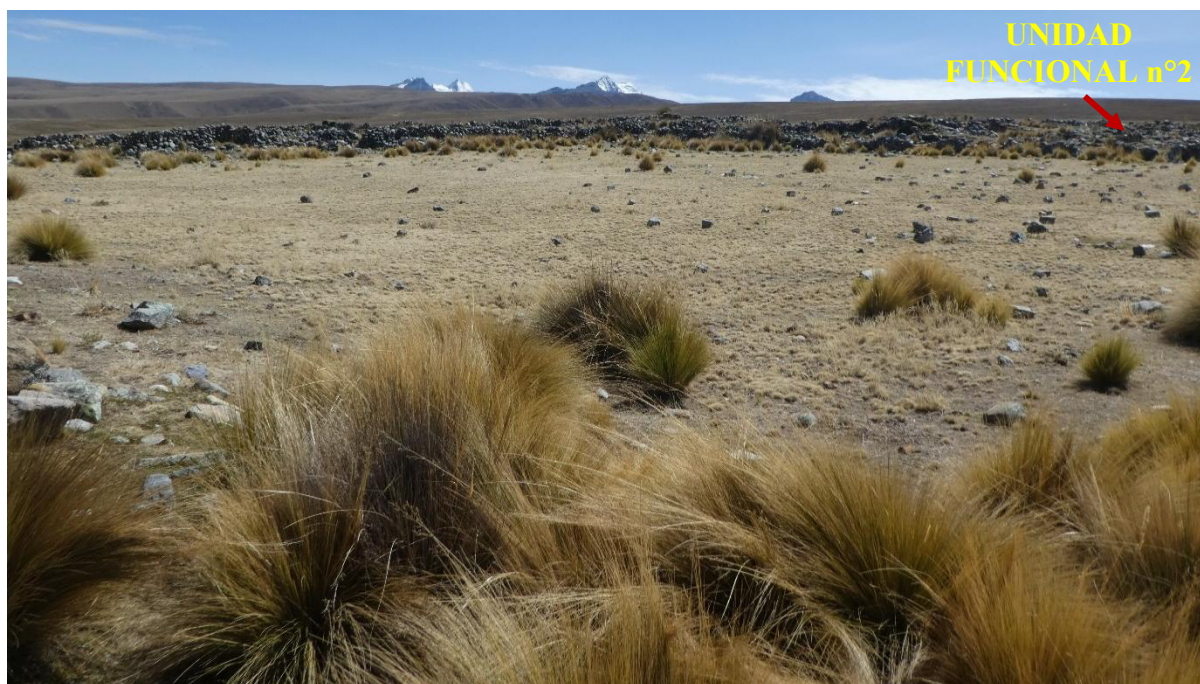
**Figura 56**

*Vista del lado noreste de la unidad funcional 7 colindante con la unidad funcional 2*

*Nota.* El terreno en el cual está emplazado la plaza tiene un nivel uniforme

**4.3.1.7. Unidad funcional 7.** La unidad funcional 7 (ver anexo N°1) se encuentra ubicada en el lado oeste del sector B del sitio arqueológico, abarca un área de 2353 m<sup>2</sup> y un perímetro de 194m, está conformado por 5 recintos (enumerados del 79 al 83). Tiene una forma de planta cuadrangular que internamente presenta pequeñas estructuras de planta rectangular adosadas en el lado sur y oeste de sus muros (ver figura 56).

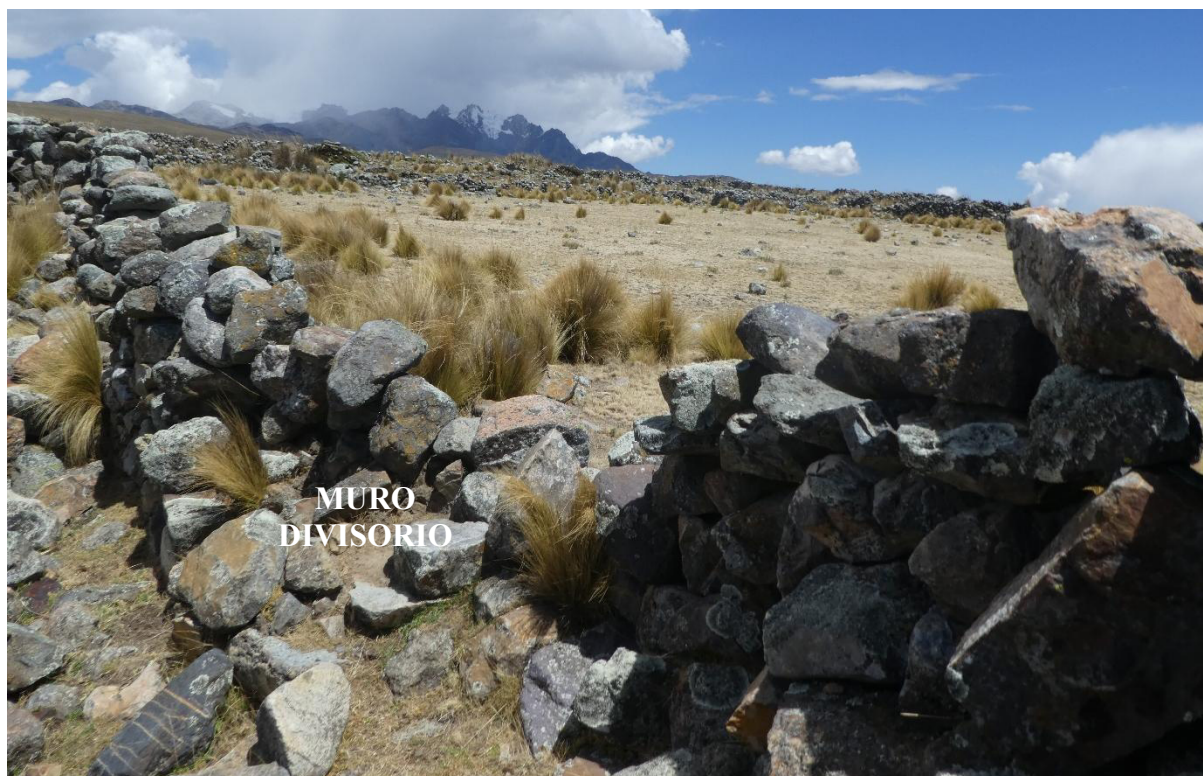
**Figura 61**

*Vista a detalle del muro norte que delimita la plaza con la unidad funcional 6*

El muro que delimita la plaza con las unidades funcionales presenta un ancho de 55cm (ver figura 61).

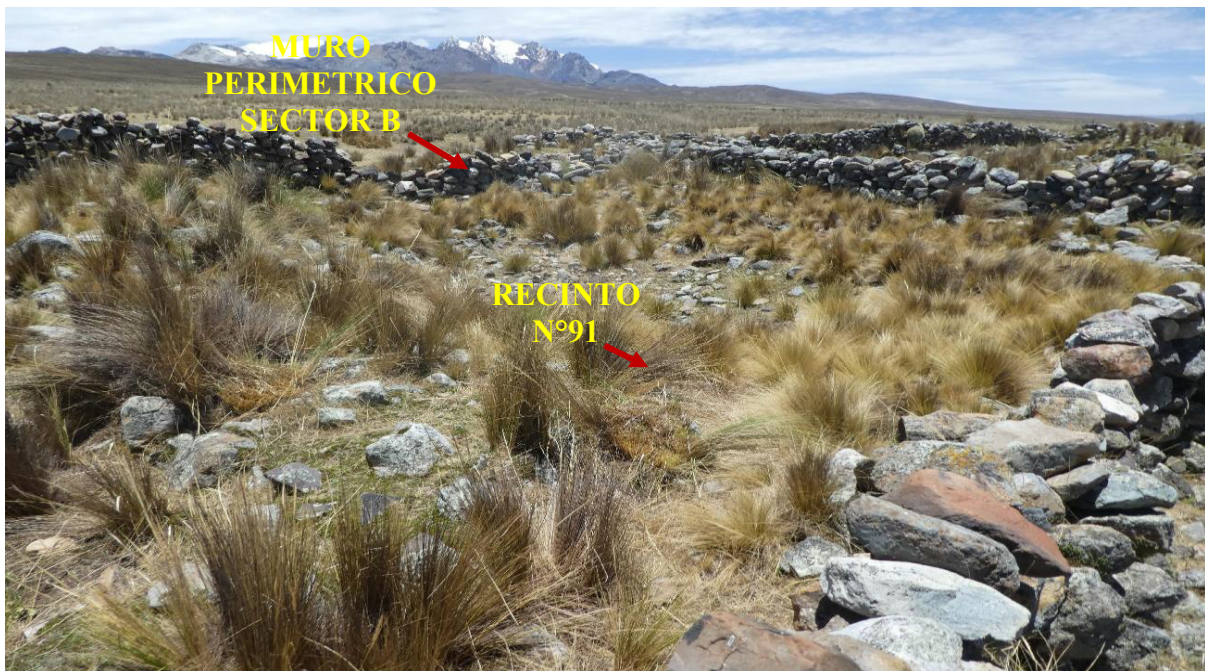
**Figura 65**

*Vista a detalle del recinto n°91, donde se observa el muro perimétrico del sector B*

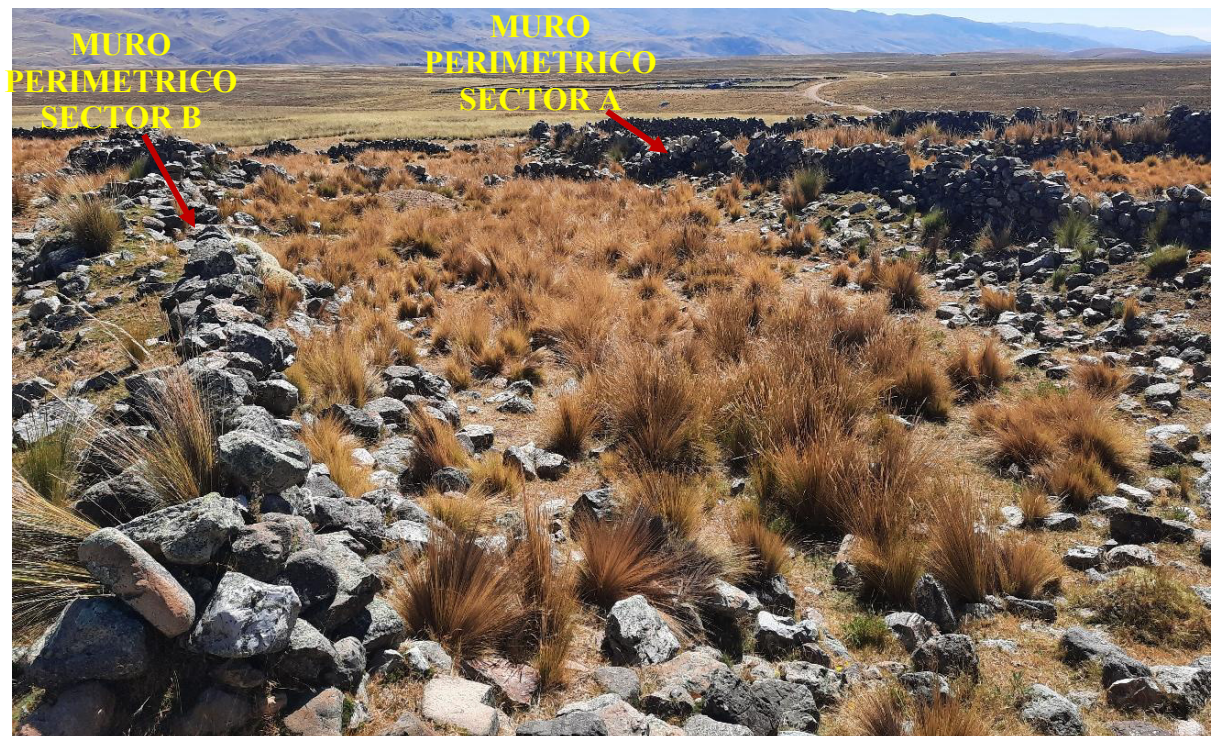
**Figura 66**

*Vista panorámica de la Unidad funcional 8 en relación a los muros perimétricos del Sector A y B*

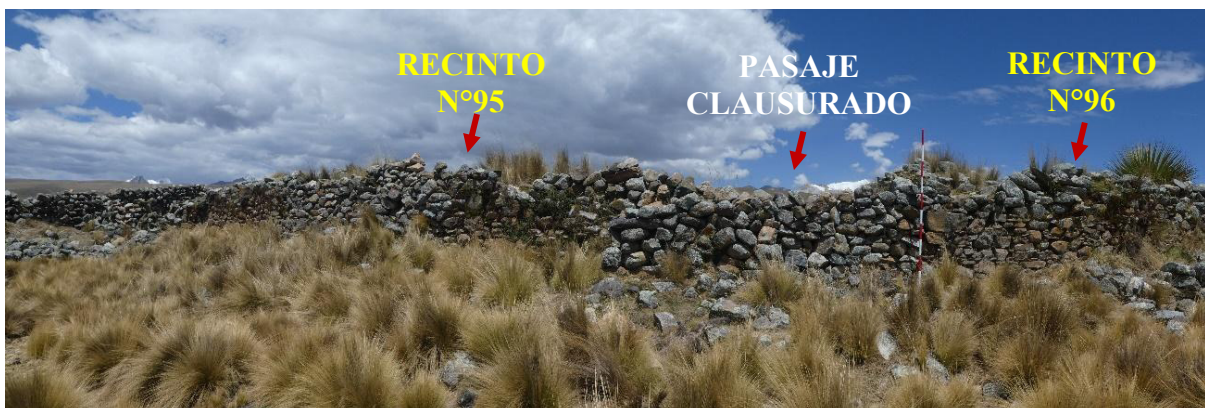
### Figura 68

*Vista a detalle de los recintos n°95 y n°96, y el pasaje clausurado entre ambos*

Los recintos que más destacan en este espacio son el n°95, n°96, n°97 y n°98, los cuales se encuentran alineados. El recinto n°96 colinda por el lado norte con el recinto n°95 entre estos hay un espacio a manera de pasadizo de 3m de ancho. Ambos recintos tienen una dimensión de 13m de largo y 4m de ancho. Sus vanos de acceso se encuentran de manera central con orientación al lado oeste. Se identificó que el pasadizo se encuentra clausurado por un relleno, así como también muros curvos adosados en las esquinas oeste (ver figura 68). Del recinto n°96 se desprende un muro curvo adosado el cual se une con el recinto n°98 de tal manera que el espacio se vuelve más privado e independiente al lado norte y al lado sur (ver figura 69).

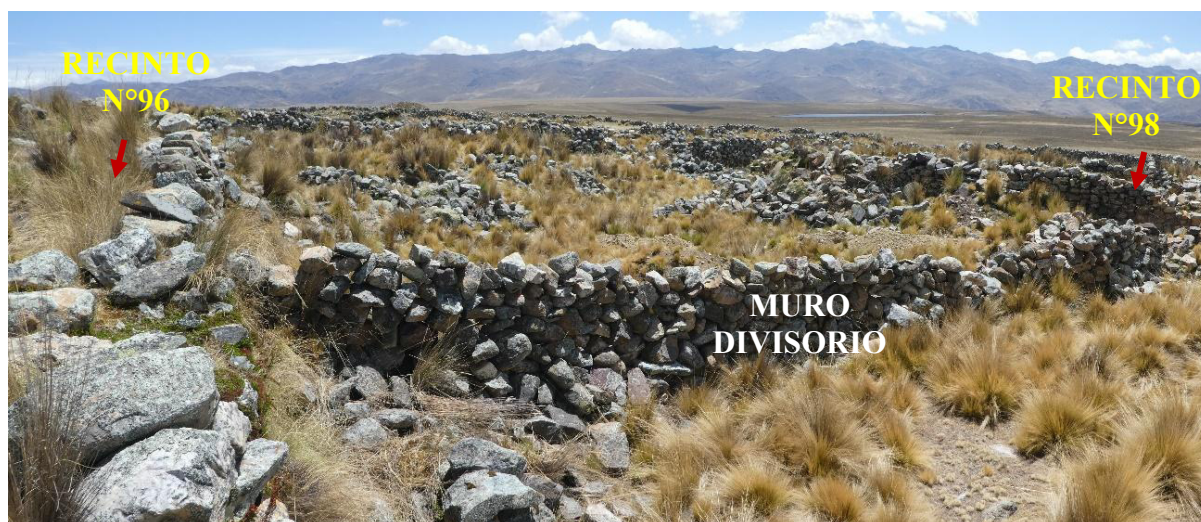
**Figura 69**

*Vista del muro oeste del recinto n°96, donde se observa el muro curvo adosado al recinto n°98*

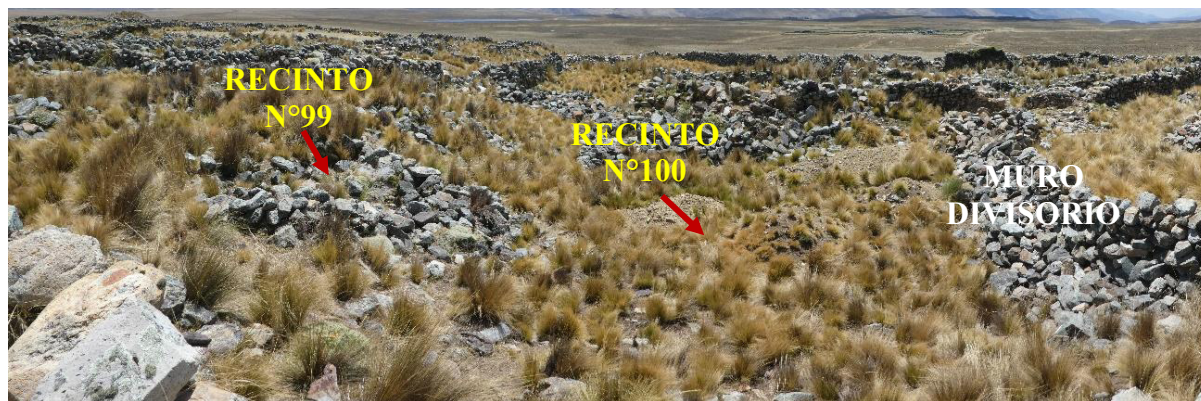
**Figura 70**

*Vista del recinto n°100 el cual se forma por el muro curvo adosado y en su interior el recinto n°99*

En el lado sur este espacio corresponde al recinto n°100 que cumple la función de un patio, el cual internamente presenta un recinto de planta rectangular hacia el lado sur codificado con el n°99 con su vano de acceso hacia el lado sur, su altura es menor a 1m y respecto a sus dimensiones son de 5m de largo y 3m de ancho por lo que puede tratarse de un depósito (ver figura 70).

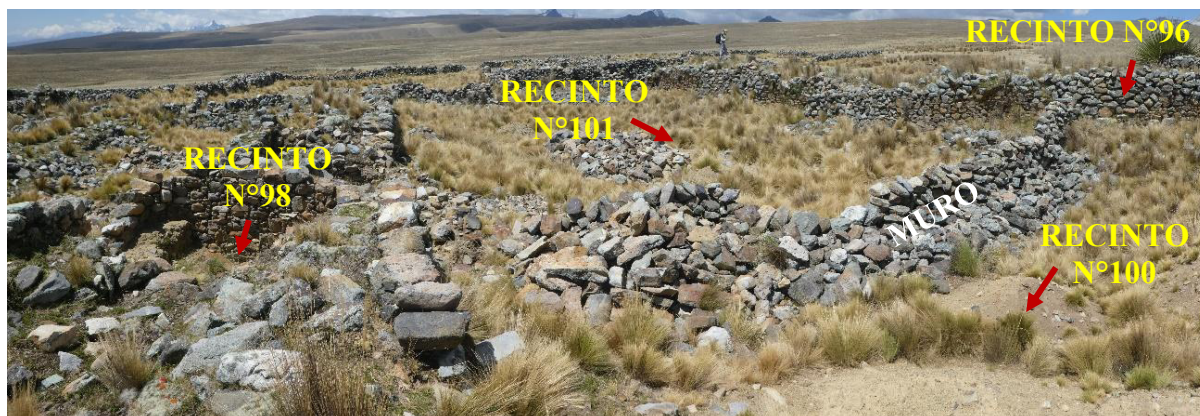
### Figura 71

*Vista de los recintos n°101 y n°100, formados por el muro curvo adosado al recinto n°96 y n°98*

En el lado norte el espacio se trata del recinto n°101 el cual también corresponde a un patio formado por el mismo muro divisorio adosado al recinto n°92 (ver figura 71).

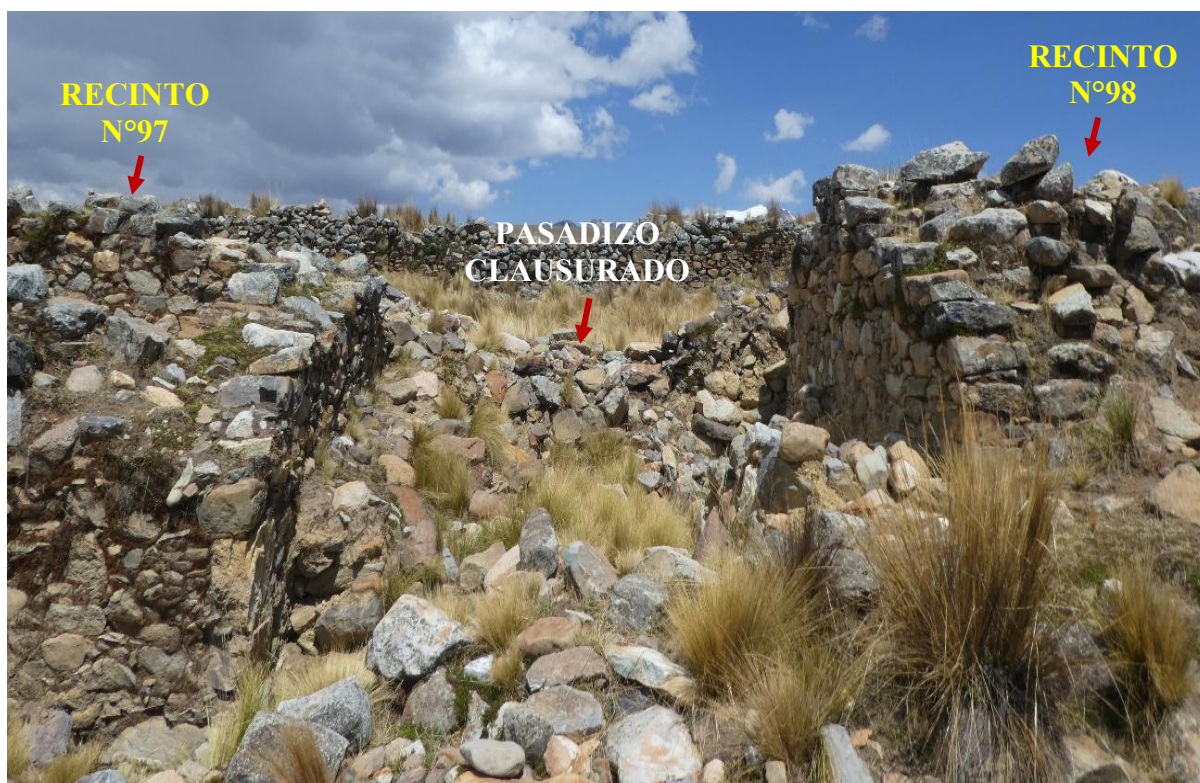
### Figura 72

*Vista de los recintos rectangulares n°97 y n°98 y entre ellos el pasadizo clausurado*

*Nota.* De fondo se puede apreciar la alineación con los recintos n°95 y n°96

Otros recintos de planta rectangular alargados ubicados dentro de esta unidad funcional son el n°97 y el n°98 que presentan dimensiones de 13m de largo y 4m de ancho. Sus vanos de acceso se encuentran orientados hacia el lado oeste en la parte central del muro. Ambos recintos

se encuentran alineados y entre ellos se forma un espacio de pasadizo, el cual se encuentra clausurado por un relleno de piedras (ver figura 72).

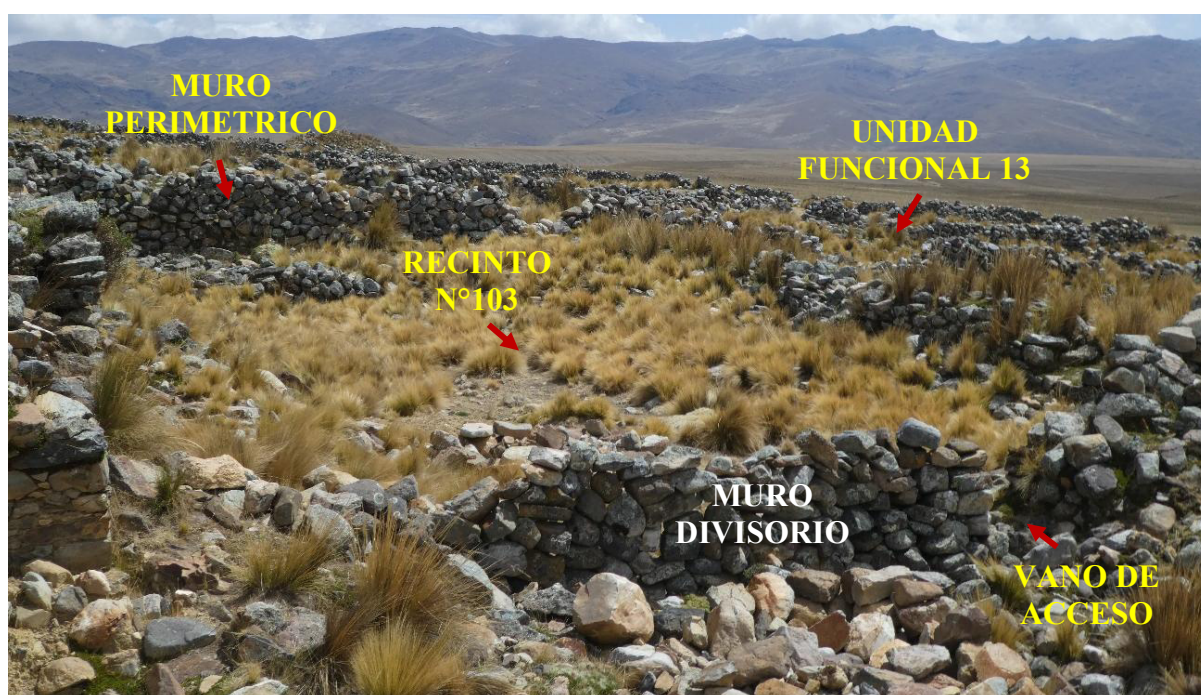
### Figura 73

*Vista del muro adosado al exterior del recinto n°98 y la conformación del recinto n°103*

Al exterior del recinto n°98 en su esquina noroeste se adosa un muro divisorio de forma curva y también en la esquina suroeste del recinto hay un muro recto que se une al muro perimétrico del sector A por el lado sur creando así un espacio de patio, el cual se trata del recinto n°103 que colinda y tiene conexión directa con la unidad funcional 13 por el lado oeste a través de un vano de acceso (ver figura 73).

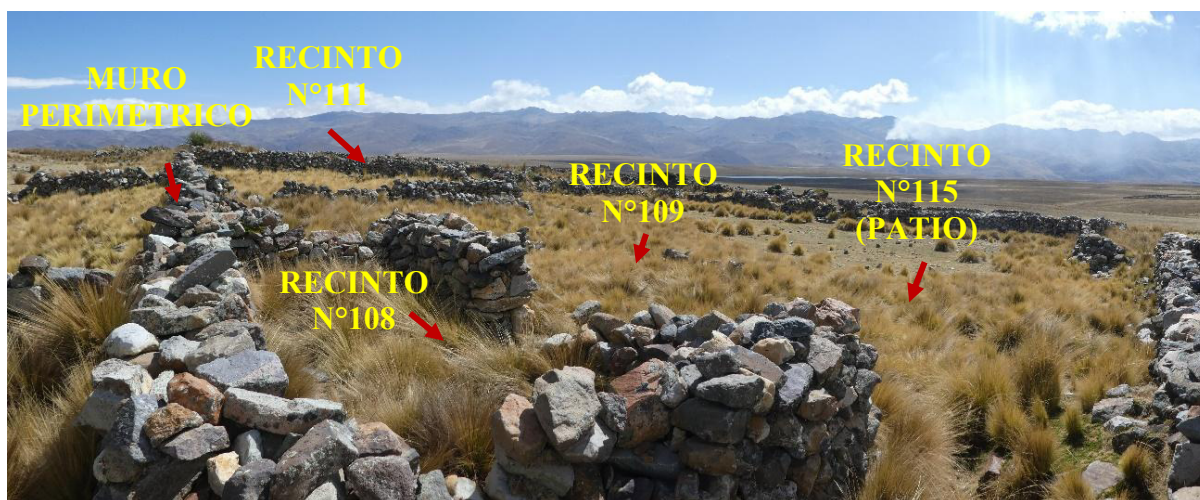
#### Figura 74

*Vista general de la unidad funcional 10 y la distribución interna de alguno de sus recintos*

**4.3.1.10. Unidad funcional 10.** La unidad funcional 10 (ver anexo N°1) se encuentra ubicada en el lado noreste del sector A del sitio arqueológico, abarca un área de 1289m<sup>2</sup> y un perímetro de 157m, está conformado por 10 recintos (enumerados del 107 al 116). Tiene una forma de planta cuadrangular semirregular de 43m de largo y 38m de ancho, se trata de un patio como espacio principal el cual es el recinto n°115 que internamente presenta estructuras de planta rectangular y cuadrangular (ver figura 74).

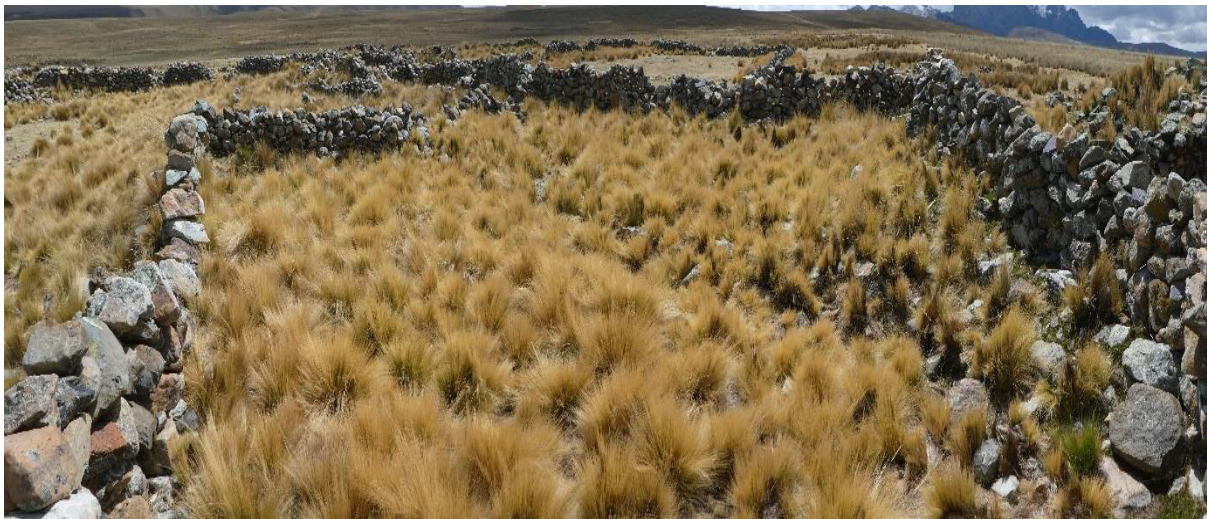
### **Figura 75**

*Vista del recinto n°111 en el cual se aprecia su dimensión y forma cuadrangular irregular*

En este espacio podemos notar que la distribución de las estructuras se encuentra hacia el lado este. Empezando desde el lado sur tenemos el recinto n°111, el cual es de dimensiones amplias y que aprovecha la esquina sureste de la unidad funcional así como el muro que lo separa de la unidad funcional 9 y el muro perimétrico del lado este para adosar muros y poder delimitar su área, su forma es semicuatrangular con un muro en diagonal en el lado este, este espacio presenta un vano de acceso hacia el norte de 50cm de ancho (ver figura 75 y figura 76) y podría tratarse de un patio privado o un espacio temporal destinado a agrupar camélidos debido al tamaño que posee. En su lado exterior en el muro oeste se adosa el recinto n°112 el cual es de planta cuadrangular y hacia el lado exterior noroeste se adosa el recinto n°113 de planta rectangular. El primero tiene una dimensión de 5m de largo y 4m de ancho y su vano de acceso presenta una orientación hacia el lado norte. El segundo recinto tiene una dimensión de 2m de ancho y 3m de largo, su vano de acceso se encuentra en el centro de su muro norte orientado hacia el mismo lado (ver figura 77).

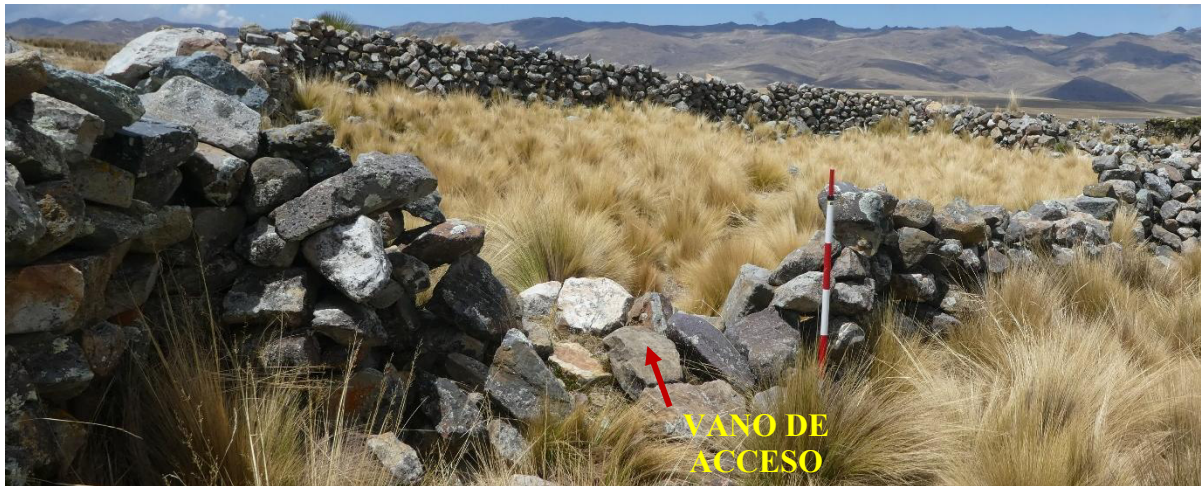
**Figura 76**

*Vista del recinto n°111 y su vano de acceso con orientación al noreste*

*Nota.* Nótese como se encuentra adosado al muro perimétrico

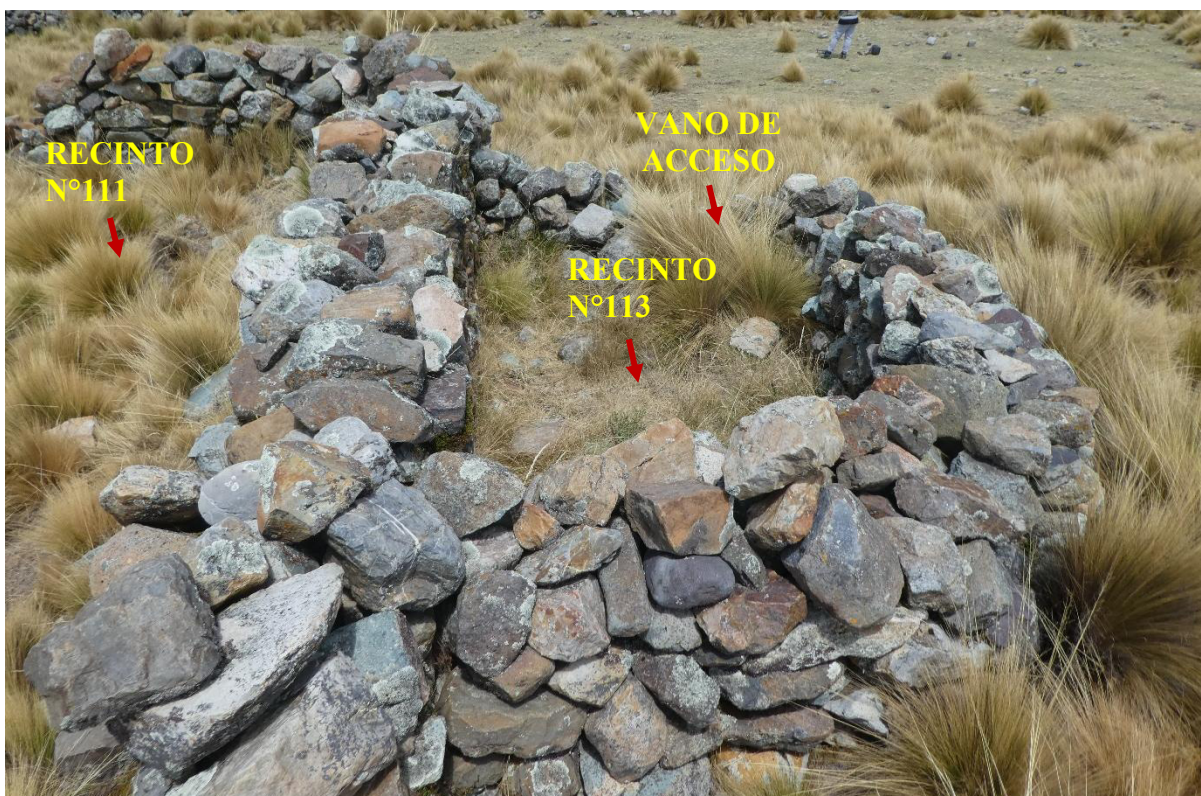
**Figura 77**

*Vista a detalle del recinto n°113 y su vano de acceso con orientación al noroeste*

*Nota.* Nótese como se encuentra adosado al muro del recinto n°113

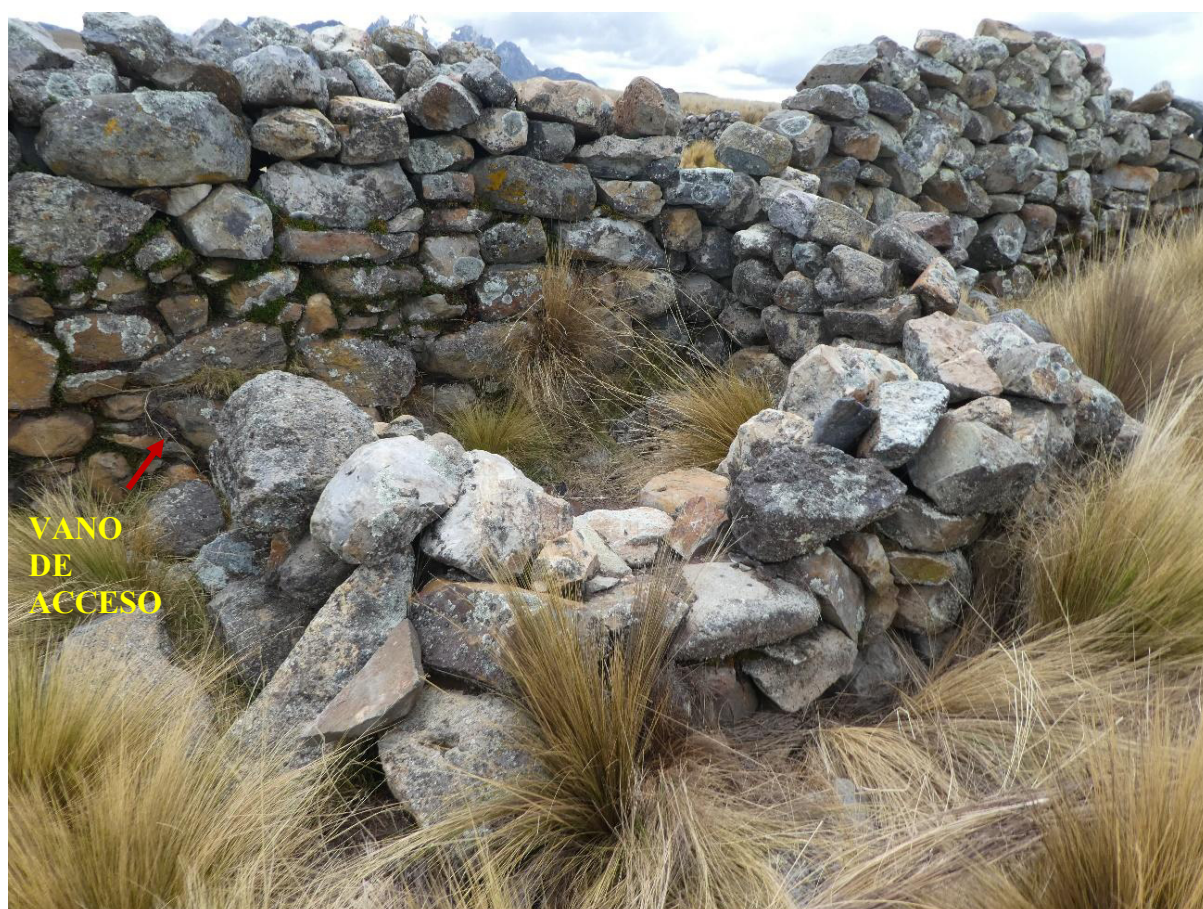
### Figura 78

*Vista del recinto n°110 y su vano de acceso con orientación al norte*

*Nota.* Nótese como se encuentra adosado al muro perimétrico

Seguidamente hacia el lado noreste existe otra distribución aglutinada de estructuras, uno de estos es el recinto n°110 el cual esta adosado al interior del muro perimétrico en el lado este del sector A, tiene una forma de planta cuadrada y sus dimensiones son de 2m de ancho y 2m de largo, su vano de acceso se encuentra en el lado norte entre el espacio de separación de su muro norte y el muro perimétrico (ver figura 78).

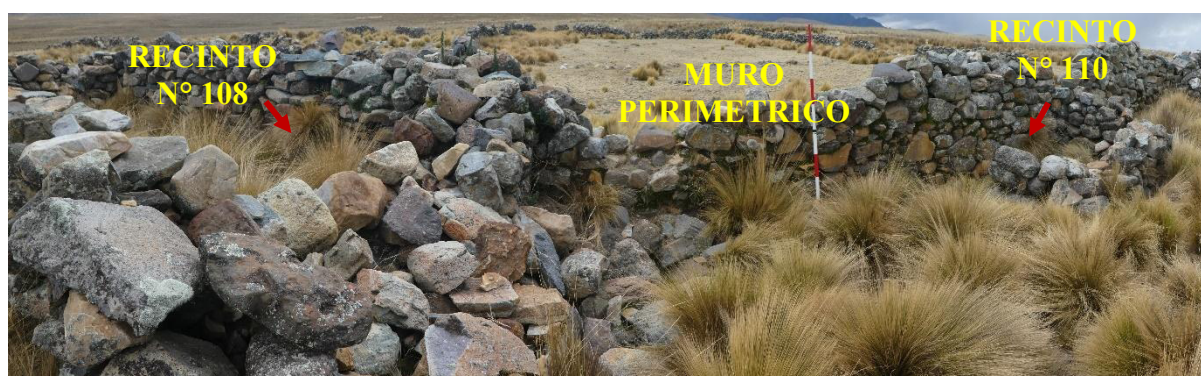
### Figura 79

*Vista de los recintos n°108 y n°110 adosados al muro perimétrico del lado este del sector A*

Otra estructura es el n°108 que de igual manera se encuentra adosada al interior del muro perimétrico del sector A por el lado este, tiene forma rectangular y sus dimensiones son de 8m de largo y 3m de ancho, este recinto tiene su vano de acceso con dirección al oeste en la

parte central (ver figura 79). Además de contar con hornacinas en su interior en el muro este las cuales son de 40cm de largo y 30cm de ancho. Este espacio se trataría de una vivienda y posiblemente estaría a cargo de toda la unidad funcional 10. Frente a ella se encuentra el recinto n°109, que tiene una forma irregular rectangular con muro semicircular en la esquina del lado sureste y un vano de acceso con dirección al lado oeste, sus dimensiones son de 7m de largo y 5m de ancho, este espacio es un pequeño patio (ver figura 80 y figura 81).

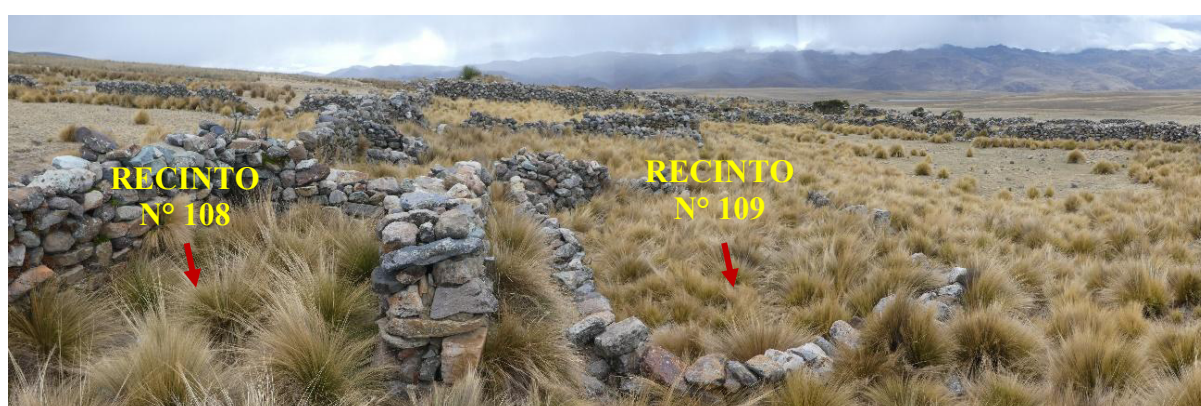
### Figura 80

*Vista del recinto n°108 y al frente el recinto n°109 dentro de la unidad funcional 10*

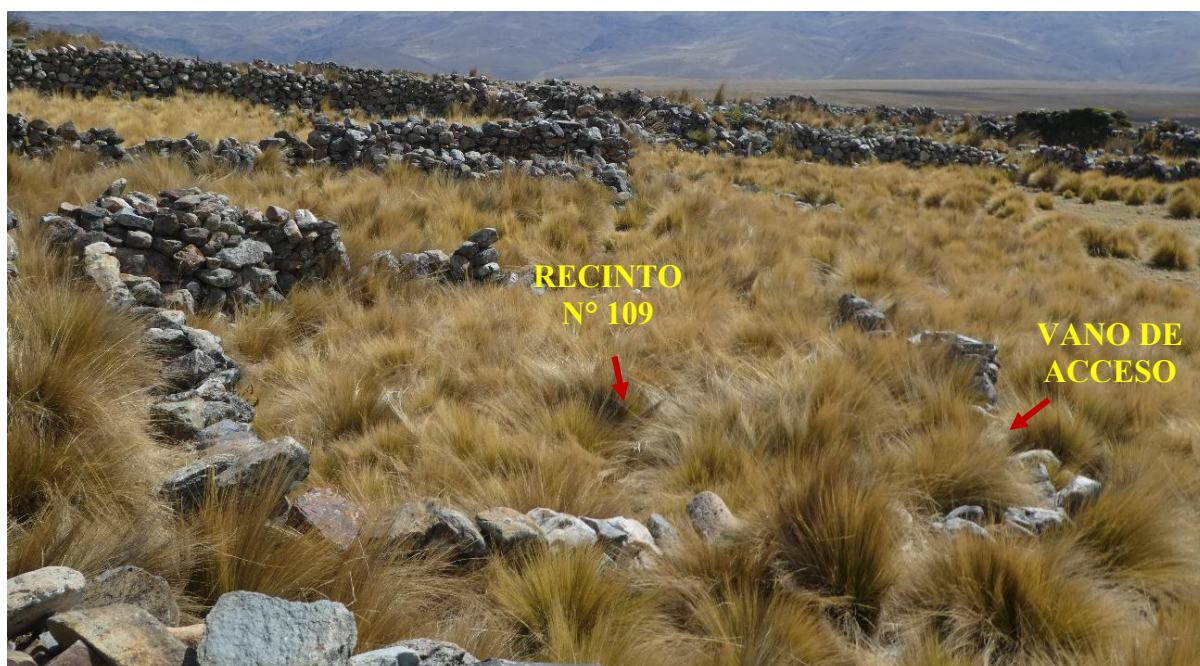
## Figura 81

*Vista a detalle del recinto n°109 dentro de la unidad funcional 10*

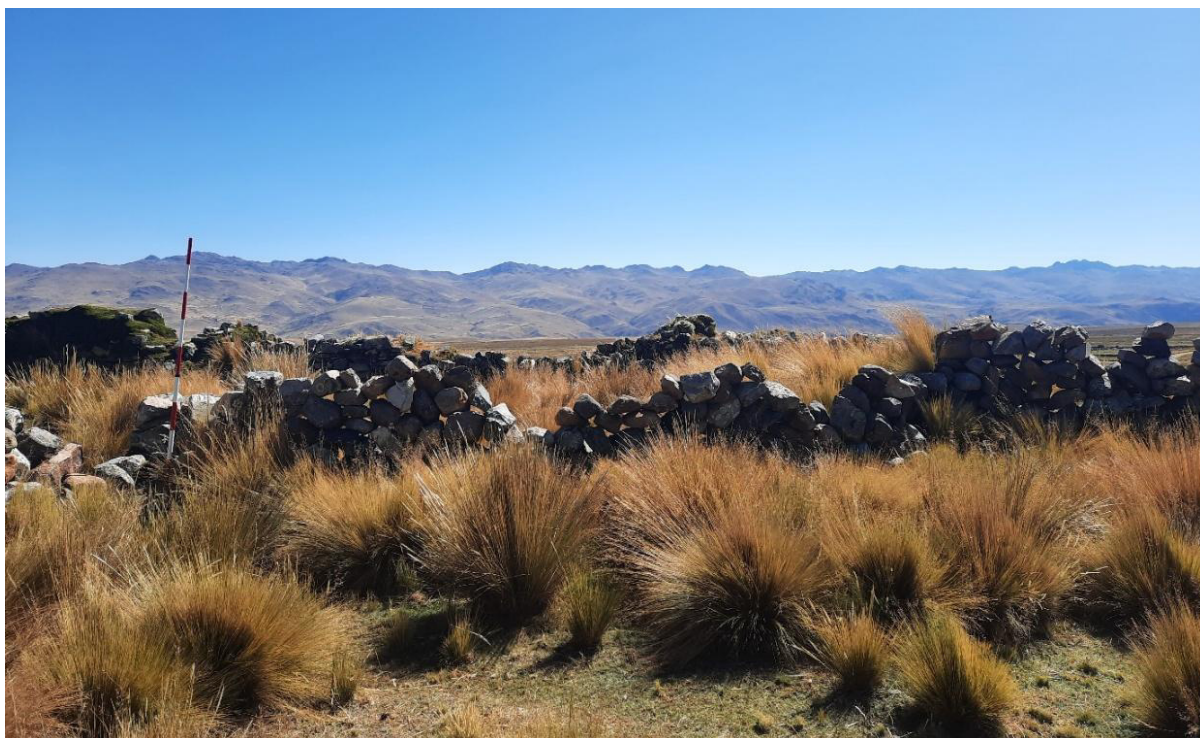
**Figura 82**

*Vista panorámica del muro este del recinto n°116*

El último recinto de esta unidad funcional es el n°116 el cual se ha identificado que por el adosamiento de sus muros fue construido de tal manera que clausura el acceso original por el cual se podía comunicar la unidad funcional 10 con la unidad funcional 12 (ver figura 82). Sus dimensiones son de 6m de largo y 5m de ancho, su muro este es curvo.

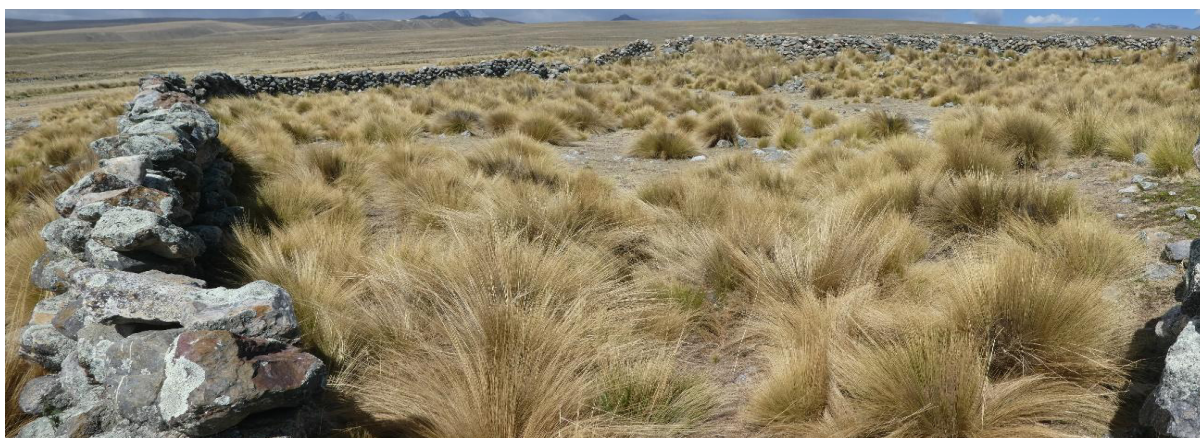
### Figura 83

*Vista general del recinto n° 120 de la unidad funcional 11*

**4.3.1.11. Unidad funcional 11.** La unidad funcional 11 se encuentra ubicada en el lado noroeste del sector A del sitio arqueológico (ver anexo N°1), abarca un área de 720m<sup>2</sup> y un perímetro de 108m, está conformado por 7 recintos (enumerados del 117 al 123). Tiene una forma de planta cuadrangular semirregular en el lado sur, el cual tiene como dimensiones 27m de largo y 26m de ancho, se trata de un patio como espacio principal el cual es el recinto n°120 que internamente presenta dos estructuras de planta rectangular en el lado este (ver figura 83).

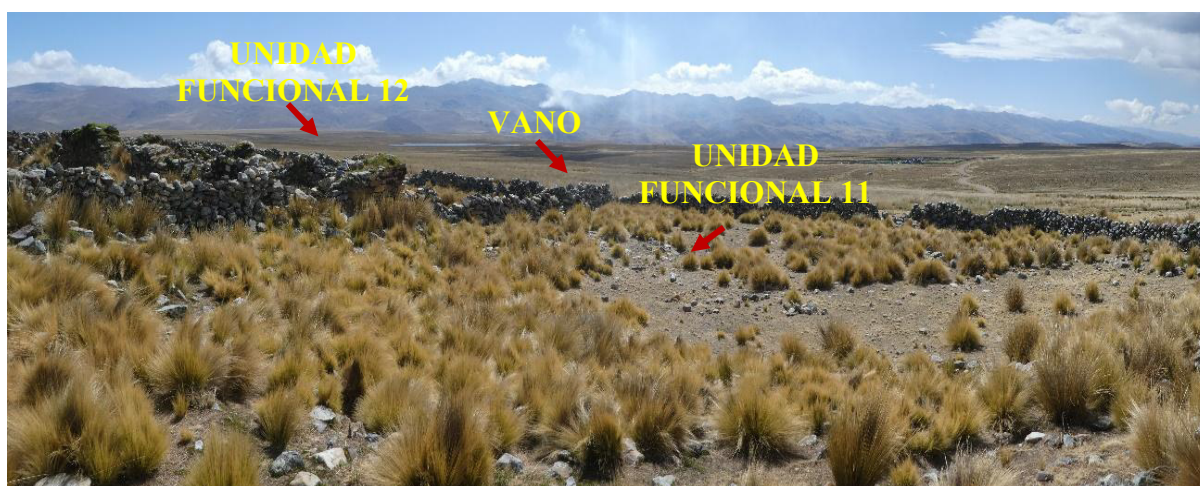
### Figura 84

*Vista de este a oeste de la unidad funcional 11 y su colindancia con la unidad funcional 12*

*Nota.* Nótese el cerco perimétrico del sector A

Hacia el lado norte colinda con la unidad funcional 16 a través de un vano de acceso en su muro perimétrico en la esquina noreste. Por el lado sur con la unidad funcional 12 a través de un vano de acceso, por el lado este colinda con la unidad funcional 10 y por el oeste con el terreno de pampa (ver figura 84).

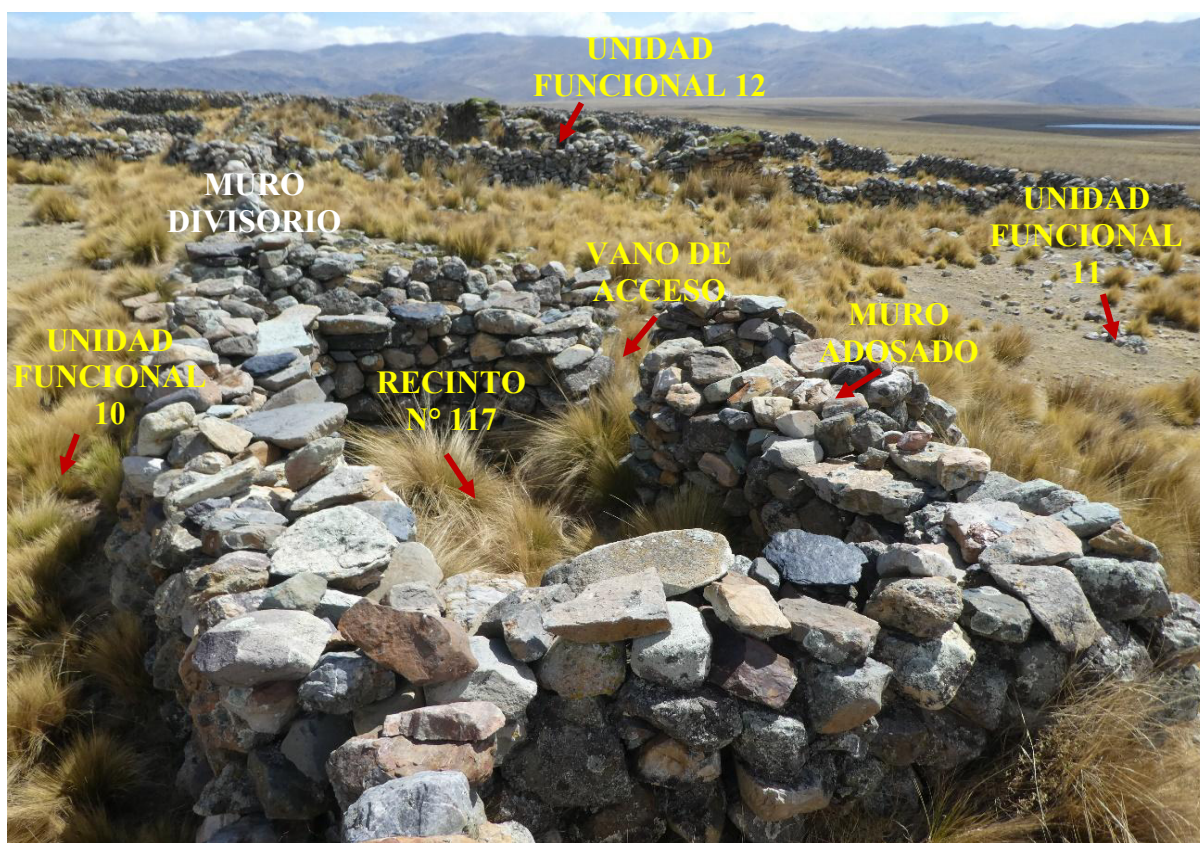
### Figura 85

*Vista del recinto n°117 y su vano de acceso con orientación al lado oeste*

Se ha identificado solo dos recintos los cuales son el n°117 y el n°119. Ambos se encuentran adosados al interior del muro que divide la unidad funcional 11 con la unidad

funcional 10 en el lado este. El primer recinto tiene una dimensión de 5m de largo y 2m de ancho, su vano de acceso se encuentra con dirección al oeste, y en este lado se encuentra adosado un muro en forma de “L” que forma el recinto n°118, por lo que el acceso al recinto se vuelve restringido (ver figura 85).

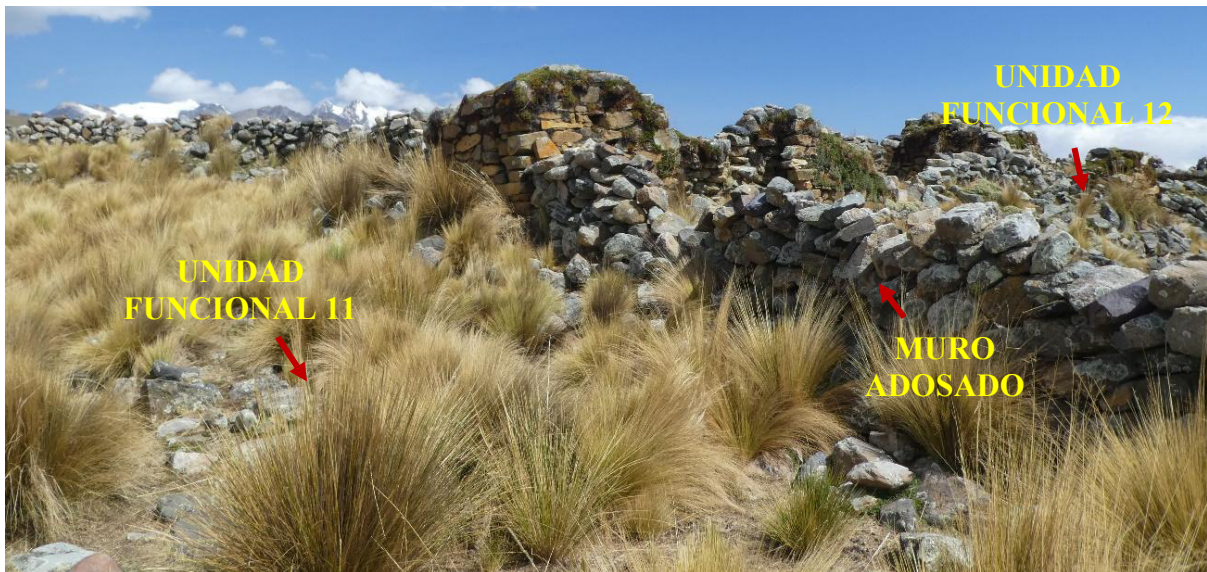
**Figura 86**

*Vista del muro sur de la unidad funcional 11 adosada al recinto n°128 de la unidad funcional 12*

Por último, se reconoció que el muro sur de la unidad funcional 11 está adosado al recinto n°128 de la unidad funcional 12 y que el acceso se da a través de un vano por el lado oeste, lo que significa que antes este espacio era uno en conjunto (ver figura 86 y figura 87).

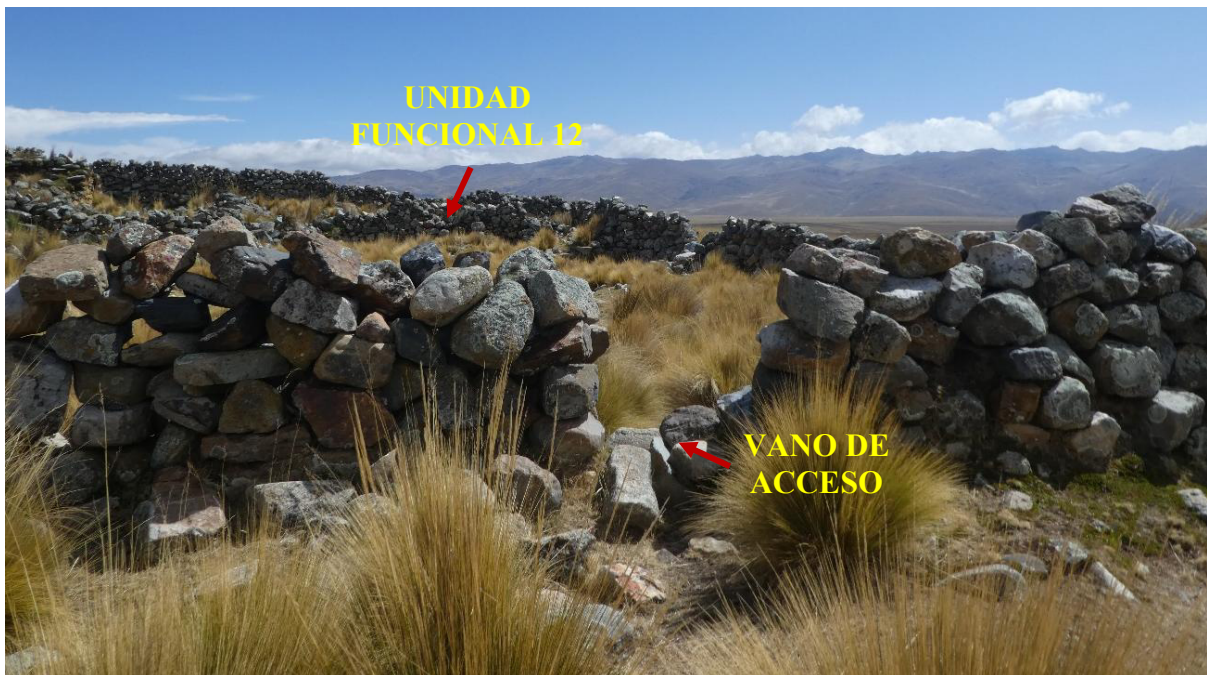
**Figura 87**

*Vista a detalle del muro sur de la unidad funcional 11 y vano de acceso hacia la unidad funcional 12*

*Nota.* Solo la base del muro se encuentra con mortero

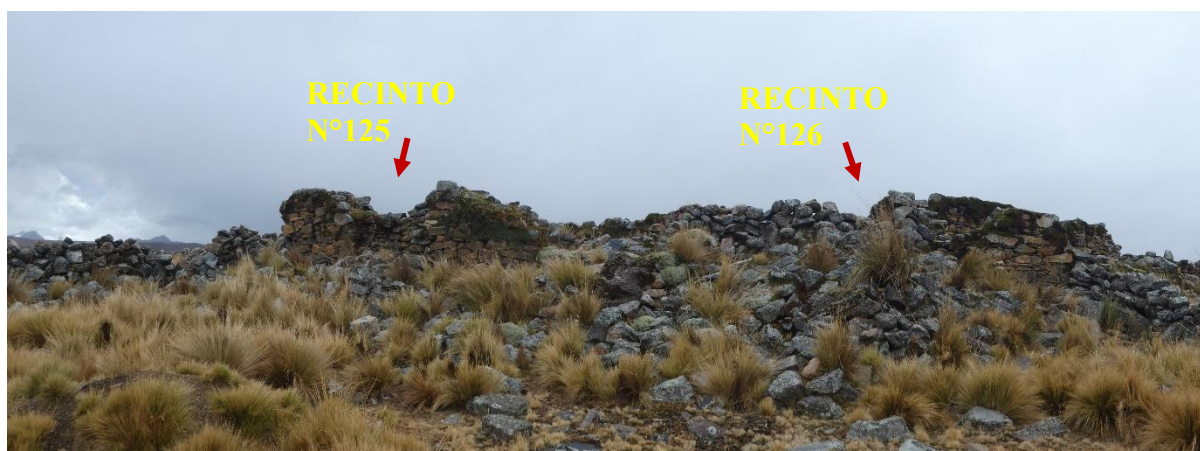
### Figura 88

*Vista general de los recintos n°125 y n°126 dentro de la unidad funcional 12*

Los recintos más representativos son el n°125 y el n°126 debido a las dimensiones que presentan y su disposición dentro de la unidad funcional. Estos se encuentran contiguos, uno al lado del otro, separados por un muro central, sus dimensiones son de 12m de largo y 4m de ancho cada uno, sus vanos de acceso se encuentran en su fachada oeste con orientación al lado mismo lado en la parte central del muro. La altura que presentan es mayor a 2.20m (ver figura 88 y 89).
