CAMBIOS Y TRANSFORMACIONES EN LOS ESPACIOS CONSTRUIDOS DEL  
SITIO ARQUEOLÓGICO HUARRIRAGA DURANTE EL HORIZONTE MEDIO Y  
LOS PERIÓDOS TARDÍOS, EN PAMPA DE LÁMPAS – CÁTAC, RECUAY,  
ÁNCASH

Tesis para optar el Título Profesional de Licenciado en Arqueología

Durand Chacchi, Linda Rosa

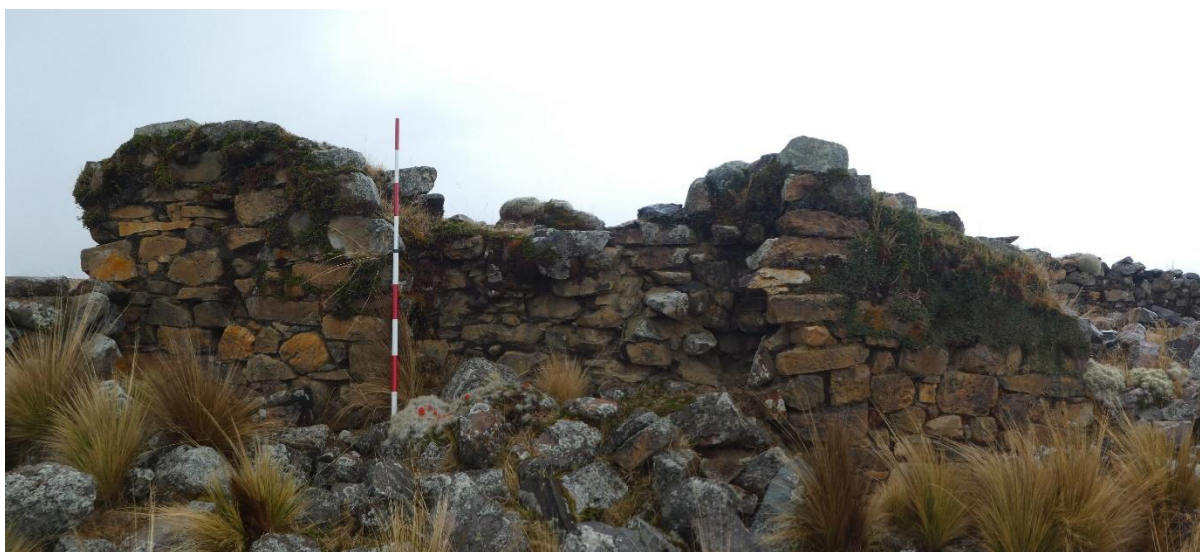
**Figura 89***Vista a detalle del recinto n°125*

*Nota.* Nótese su mal estado de conservación y muro oeste en colapso

Los recintos más representativos son el n°125 y el n°126 debido a las dimensiones que presentan y su disposición dentro de la unidad funcional. Estos se encuentran contiguos, uno al lado del otro, separados por un muro central, sus dimensiones son de 12m de largo y 4m de ancho cada uno, sus vanos de acceso se encuentran en su fachada oeste con orientación al lado mismo lado en la parte central del muro. La altura que presentan es mayor a 2.20m (ver figura 88 y 89).

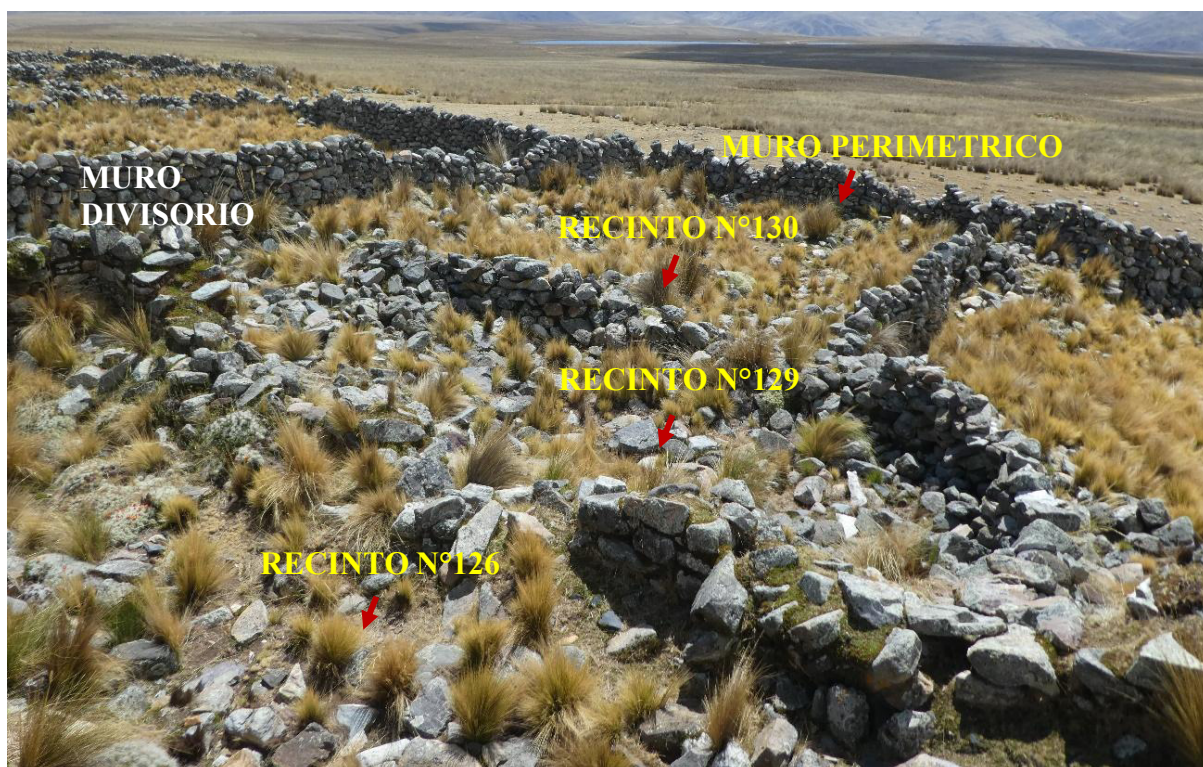
**Figura 91**

*Vista de la configuración del recinto n°129 y n°130 de la unidad funcional 12*

El recinto n°125 colinda hacia el lado oeste con el recinto n°128 el cual se trata de un espacio a manera de patio con dimensiones de 21m de largo y 15m de ancho, este espacio tendría un vano de acceso en el lado oeste en su primer momento de construcción, pero fue clausurado (ver figura 90). Respecto al recinto n°126 este colinda hacia el lado oeste con el recinto n°129, el cual es de forma semicircular y está conformado por el adosamiento al muro del recinto n°130 en su lado noroeste y al recinto n°126 en su lado noreste (ver figura 91).

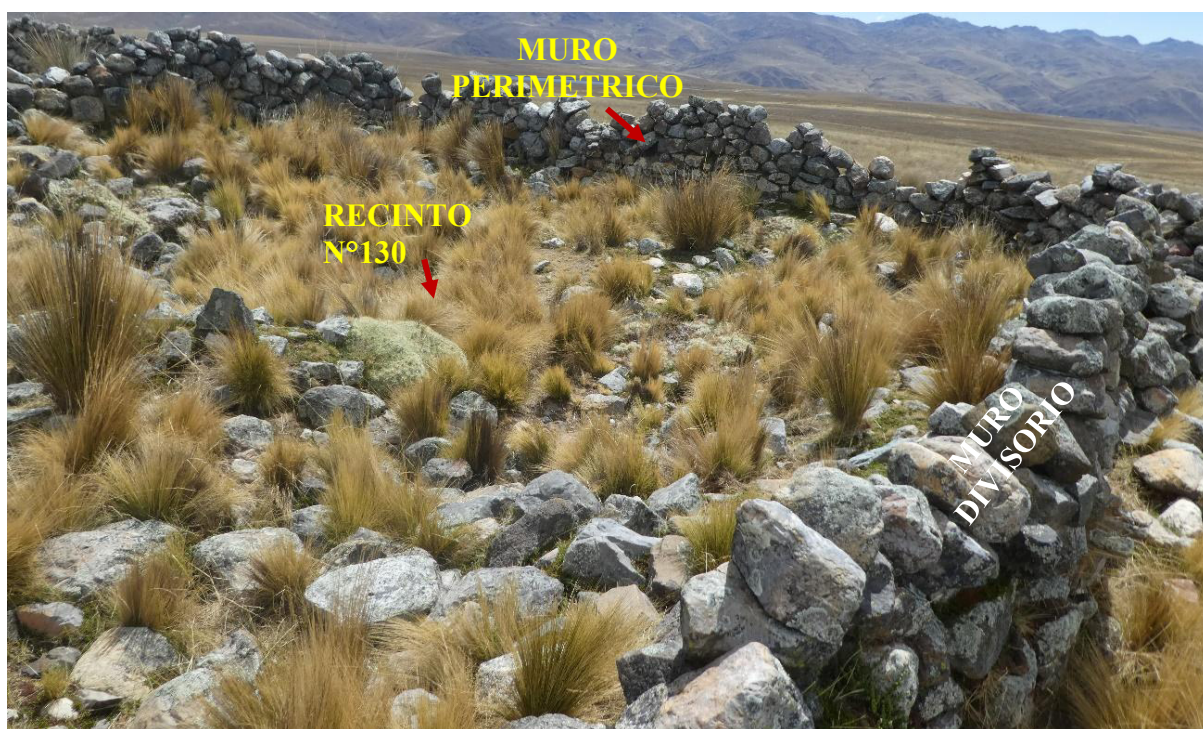
**Figura 92**

*Vista del recinto n°130 adosado al muro perimétrico del sector A*

El recinto n°130 es de planta cuadrangular de 10m de ancho y 10m de largo, tiene un vano de acceso hacia el lado este, para conformar este espacio se adosó su muro norte al muro perimétrico del sector A por el lado este. Por la forma y relación a los demás recintos este espacio está funcionando como un patio (ver figura 92).

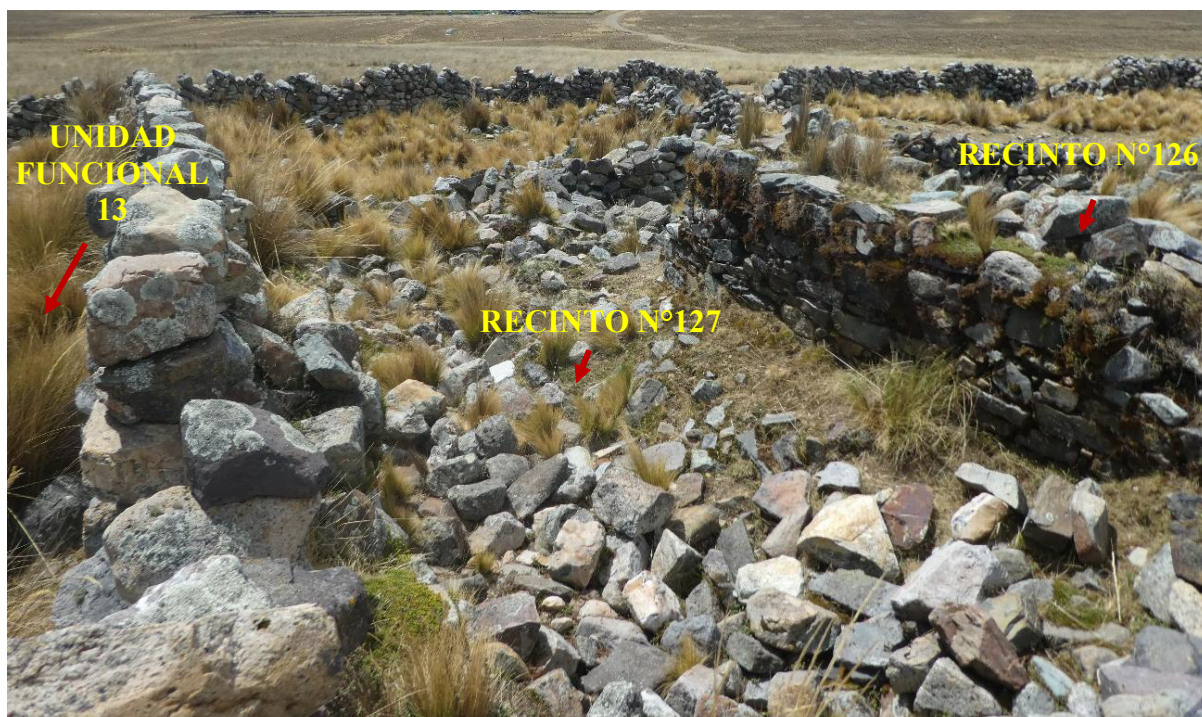
**Figura 93**

*Vista del recinto n°127 adosado al recinto n°126 y al muro divisorio de la unidad funcional 13*

tiene una forma semicuadrangular y sus dimensiones son 5m de largo y 3m de ancho (ver figura 93). A la vez este sirve para clausurar el pasadizo inicial que comunicaba la unidad funcional 12 con la unidad funcional 9 por el lado este que se trata del recinto n°124, este pasadizo tiene un largo de 29m y un ancho de 5m y se encuentra a espaldas de los recintos n°125 y n°126 en su lado este (ver figura 94).

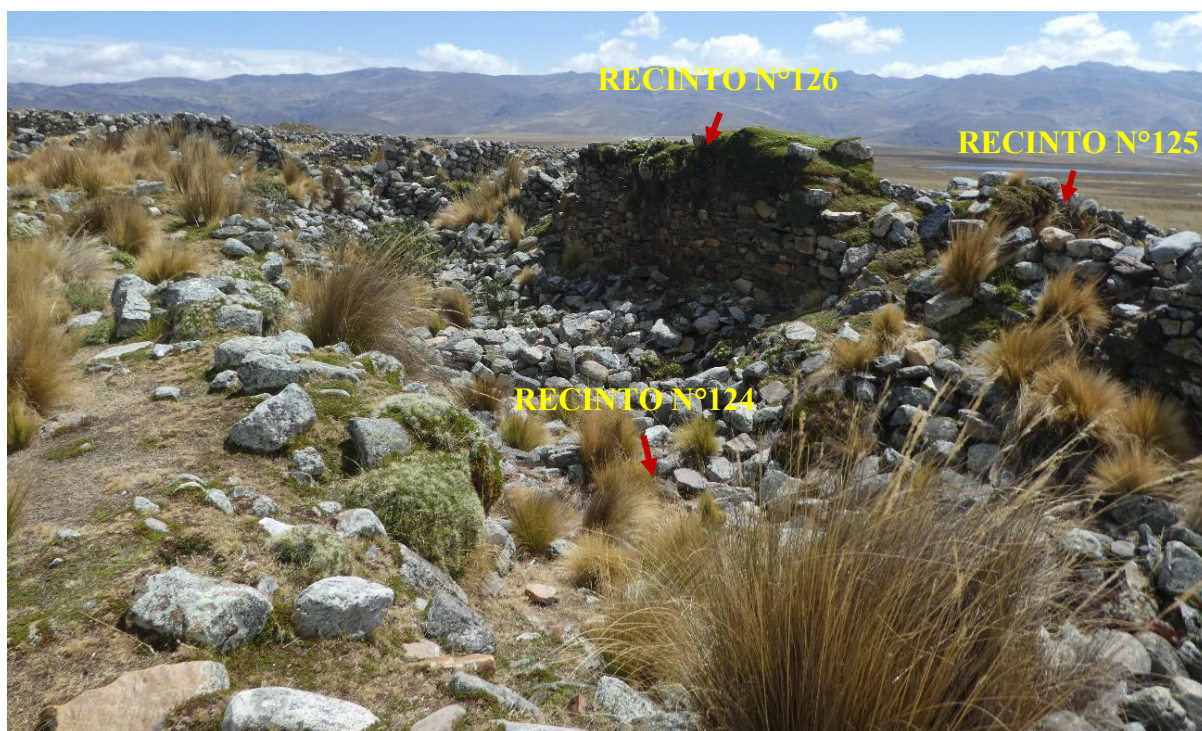
**Figura 94**

*Vista del recinto n°124 y colindancia con los recintos n°126 y n°125*

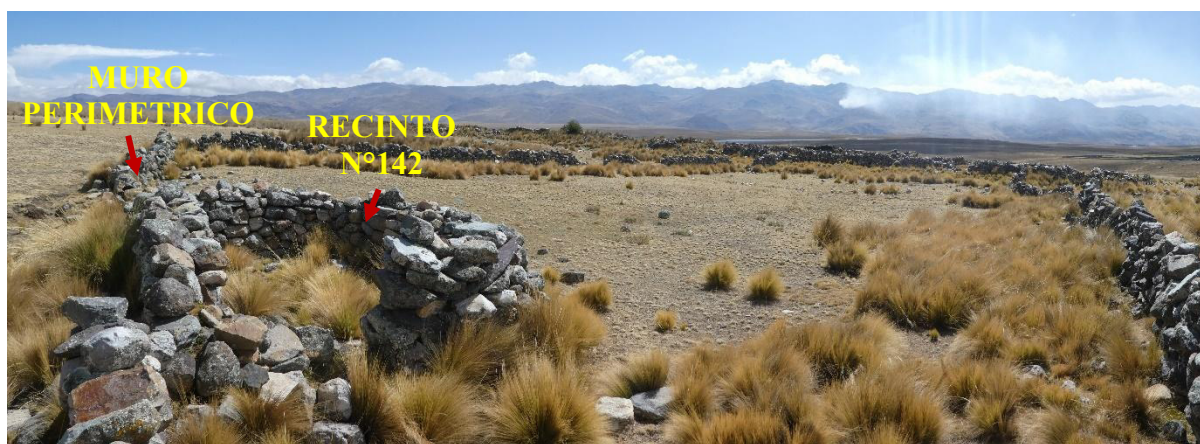
### Figura 96

*Vista general de la unidad funcional 14 y el adosamiento del recinto n°142*

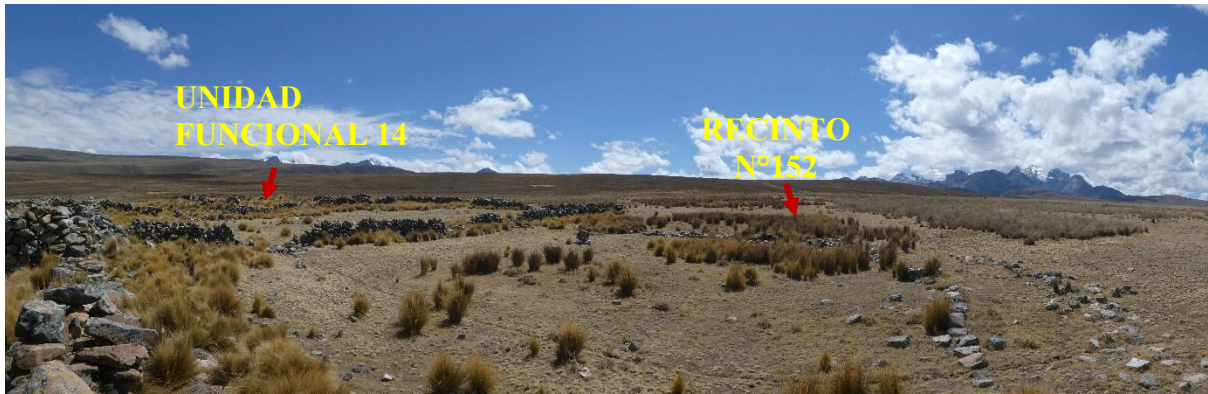
**Figura 97**

*Vista general de la unidad funcional 14 y su colindancia con el recinto n°152*

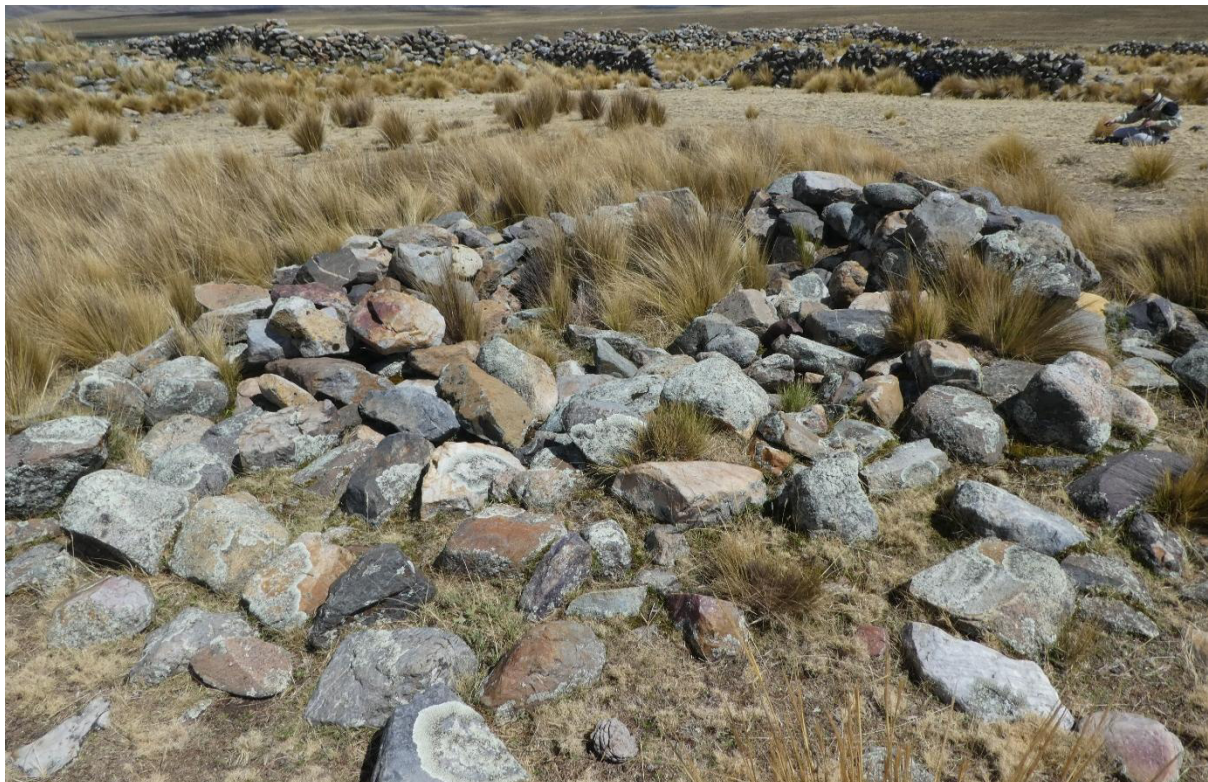
**Figura 98**

*Vista a detalle del recinto de planta circular n°152*

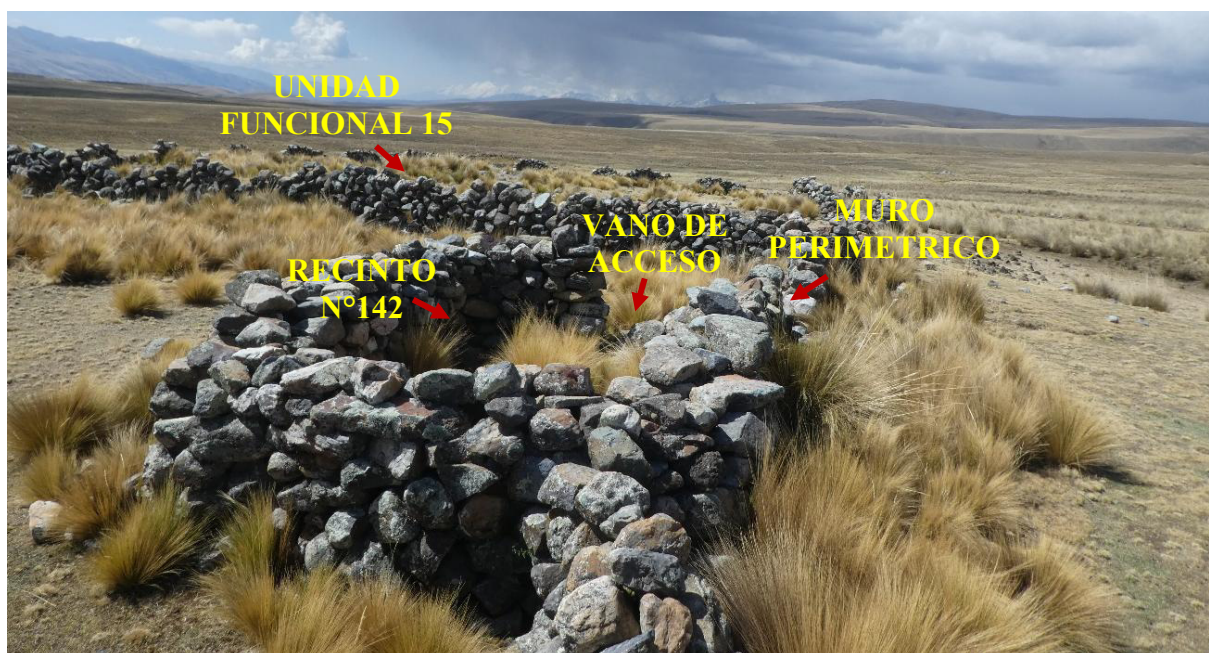
**Figura 100**

*Vista a detalle del recinto n°142 adosado al muro perimétrico del sector C*

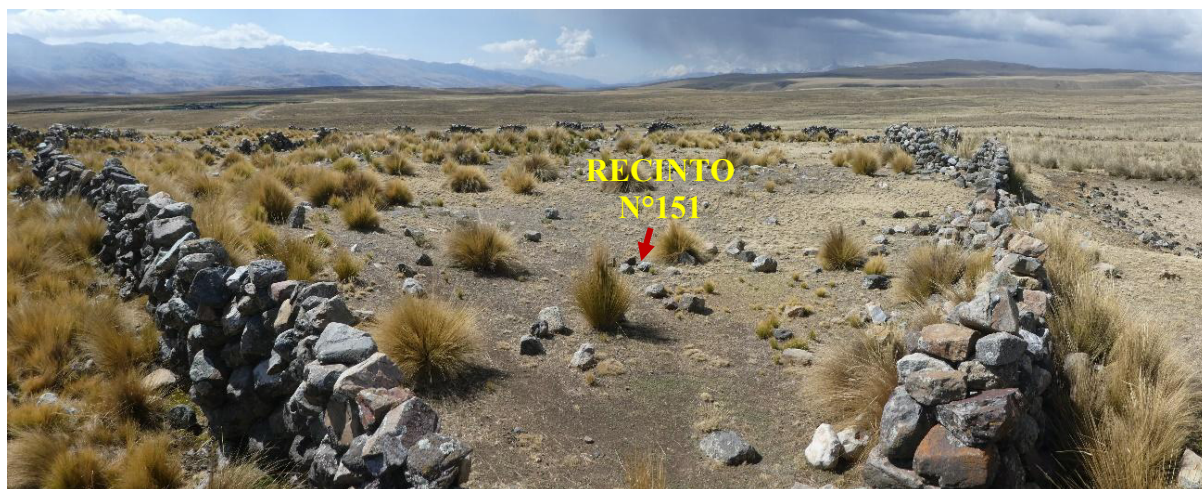
**Figura 101**

*Vista general de la unidad funcional 15*

**4.3.1.15. Unidad funcional 15.** La unidad funcional 15 se encuentra ubicada en el lado noreste del sector C del sitio arqueológico (ver anexo N°1), abarca un área de 950m<sup>2</sup> y un perímetro de 128m, está conformado por tres recintos (el n°143, n°144 y n°145). Tiene una forma de planta rectangular irregular con muros en diagonal en el lado oeste, respecto a su dimensión es de 35m de largo y 25m de ancho, se trata de un patio amplio como espacio principal que internamente presenta estructuras de planta rectangular. La altura de los muros no supera los 70m y esto se debe a que es el sector más afectado pues actualmente es reutilizado por los pobladores del lugar (ver figura 101).

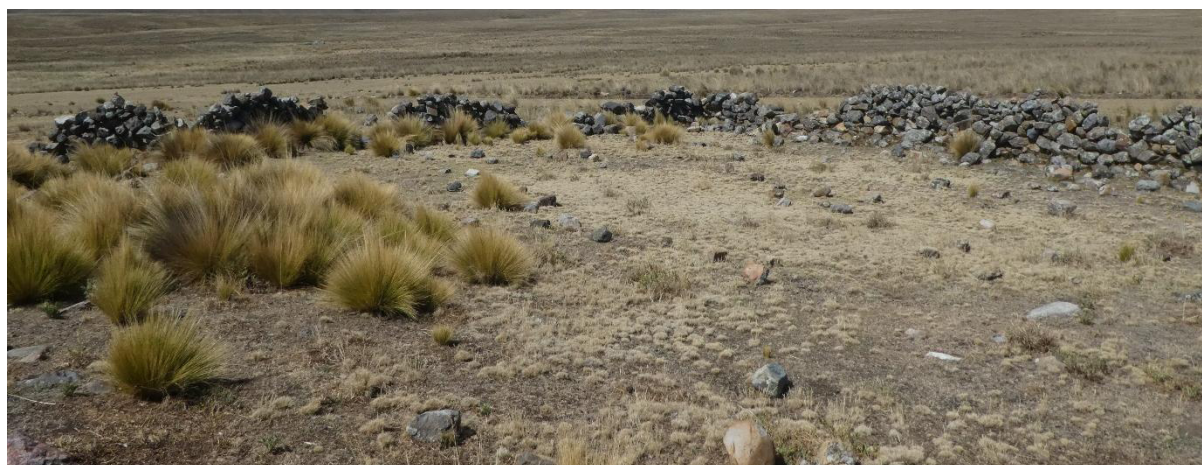
**Figura 102**

*Vista a detalle del cerco perimétrico del lado este de la unidad funcional 15*

Hacia el lado norte colinda con el terreno de pampa, por el lado sur con la unidad funcional 14 a través de un vano de acceso, por el lado este colinda con el terreno de pampa y por el oeste con la unidad funcional 16. Está formado por los muros perimétricos del sector A en el lado norte y este (ver figura 102).

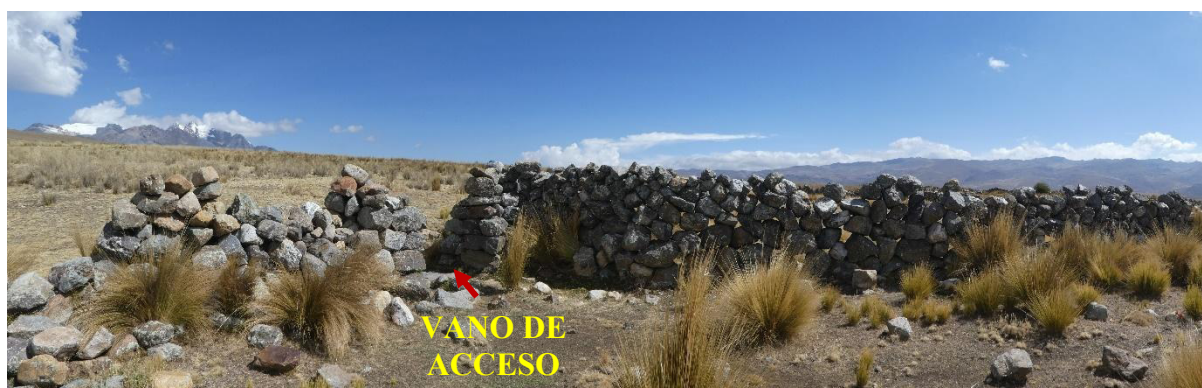
**Figura 103**

*Vista a detalle del vano de acceso principal del lado este de la unidad funcional 15*

Respecto a su vano de acceso principal se encuentra en el lado sureste, el cual aprovecha el espacio entre el muro del cerco perimétrico del lado este que conforma la unidad funcional 14 y de la misma forma el de la unidad funcional 15. Este vano presenta un ancho de 0.70m (ver figura 103).

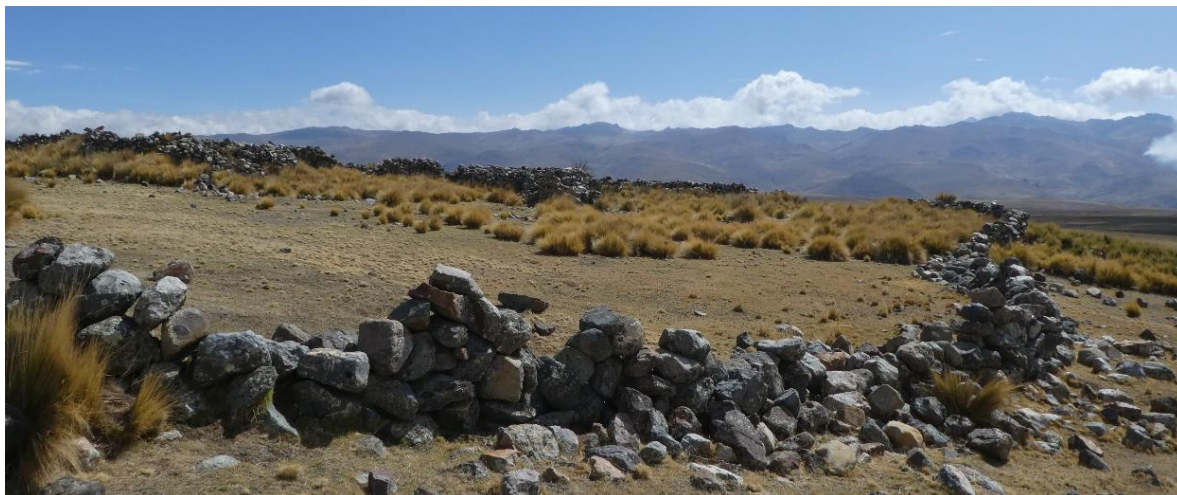
#### **Figura 104**

*Vista externa del muro curvo de la unidad funcional 16*

*Nota.* Actualmente se encuentra alterado debido a las actividades de pastoreo de la zona

**4.3.1.16. Unidad funcional 16.** La unidad funcional 16 se encuentra ubicada en el lado Noroeste del sector C del sitio arqueológico (ver anexo N°1), abarca un área de 1606m<sup>2</sup> y un perímetro de 193m, está conformado por seis recintos (enumerados del 146 al 151). Se trata de un espacio abierto y es por ello que su forma es muy irregular con muro curvo en el lado norte, su dimensión es de 66m de largo y 41m de ancho en su lado máximo, podría tratarse de una plaza (ver figura 104).

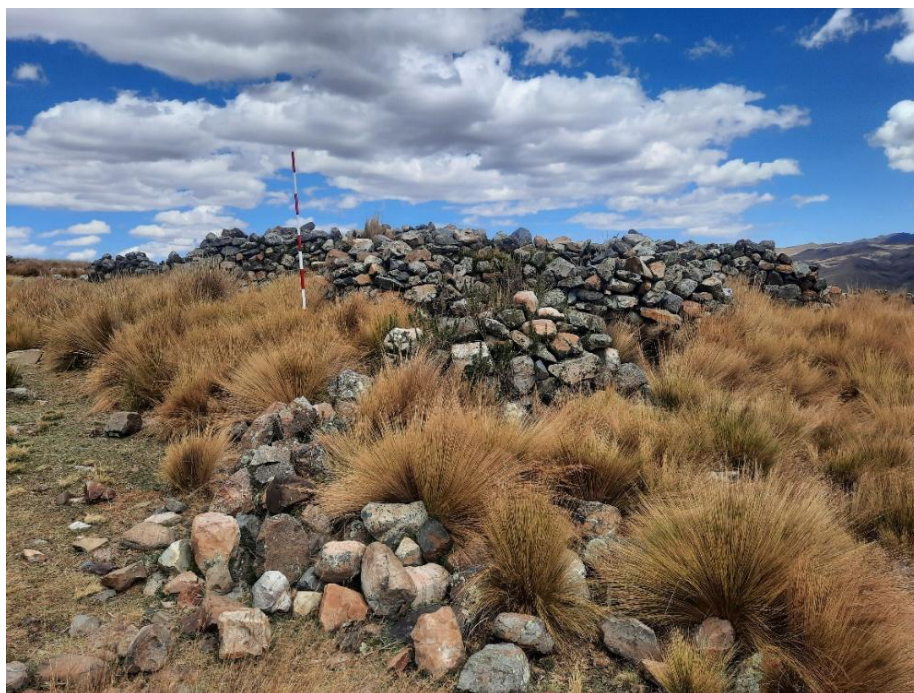
**Figura 105**

*Vista general del recinto n°147*

Respecto a los recintos que alberga la unidad funcional 16, en el lado sur se encuentra el n°147, n°148 y el n°149 (ver figura 105 y figura 106), estos se encuentran adosados al exterior del muro perimétrico del lado norte de la unidad funcional 10. El primero es de planta cuadrangular con un vano de acceso en su lado norte de 0.60cm de diámetro. las dimensiones de este recinto son de 4m de largo y 4m de ancho, hacia su lado norte se encuentra el recinto n°149, el cual es de planta circular y de 3m de diámetro.

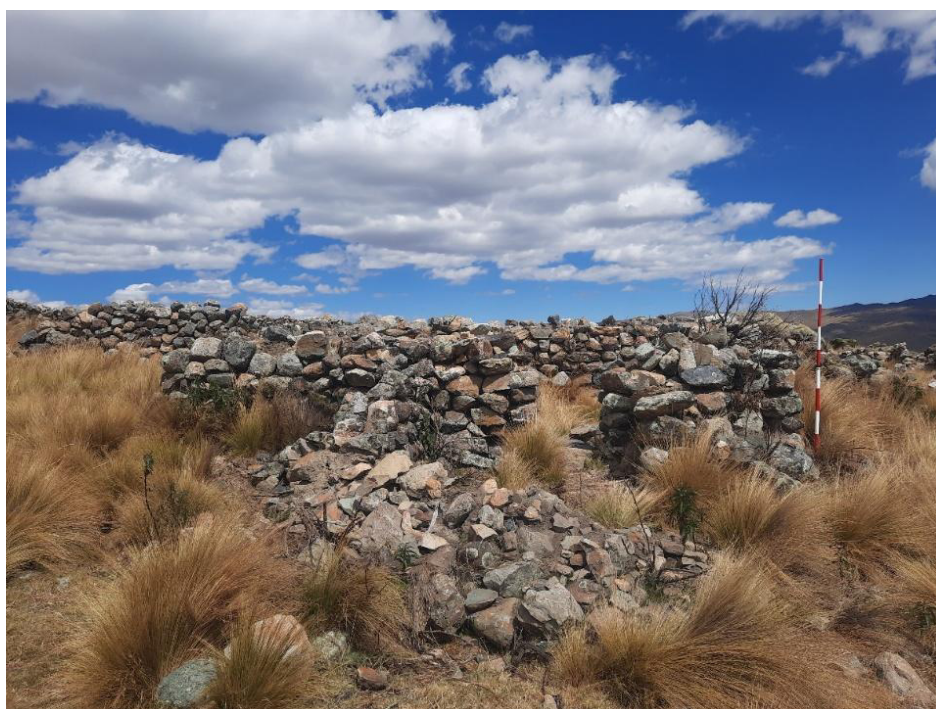
**Figura 106**

*Vista general del recinto n°148.*

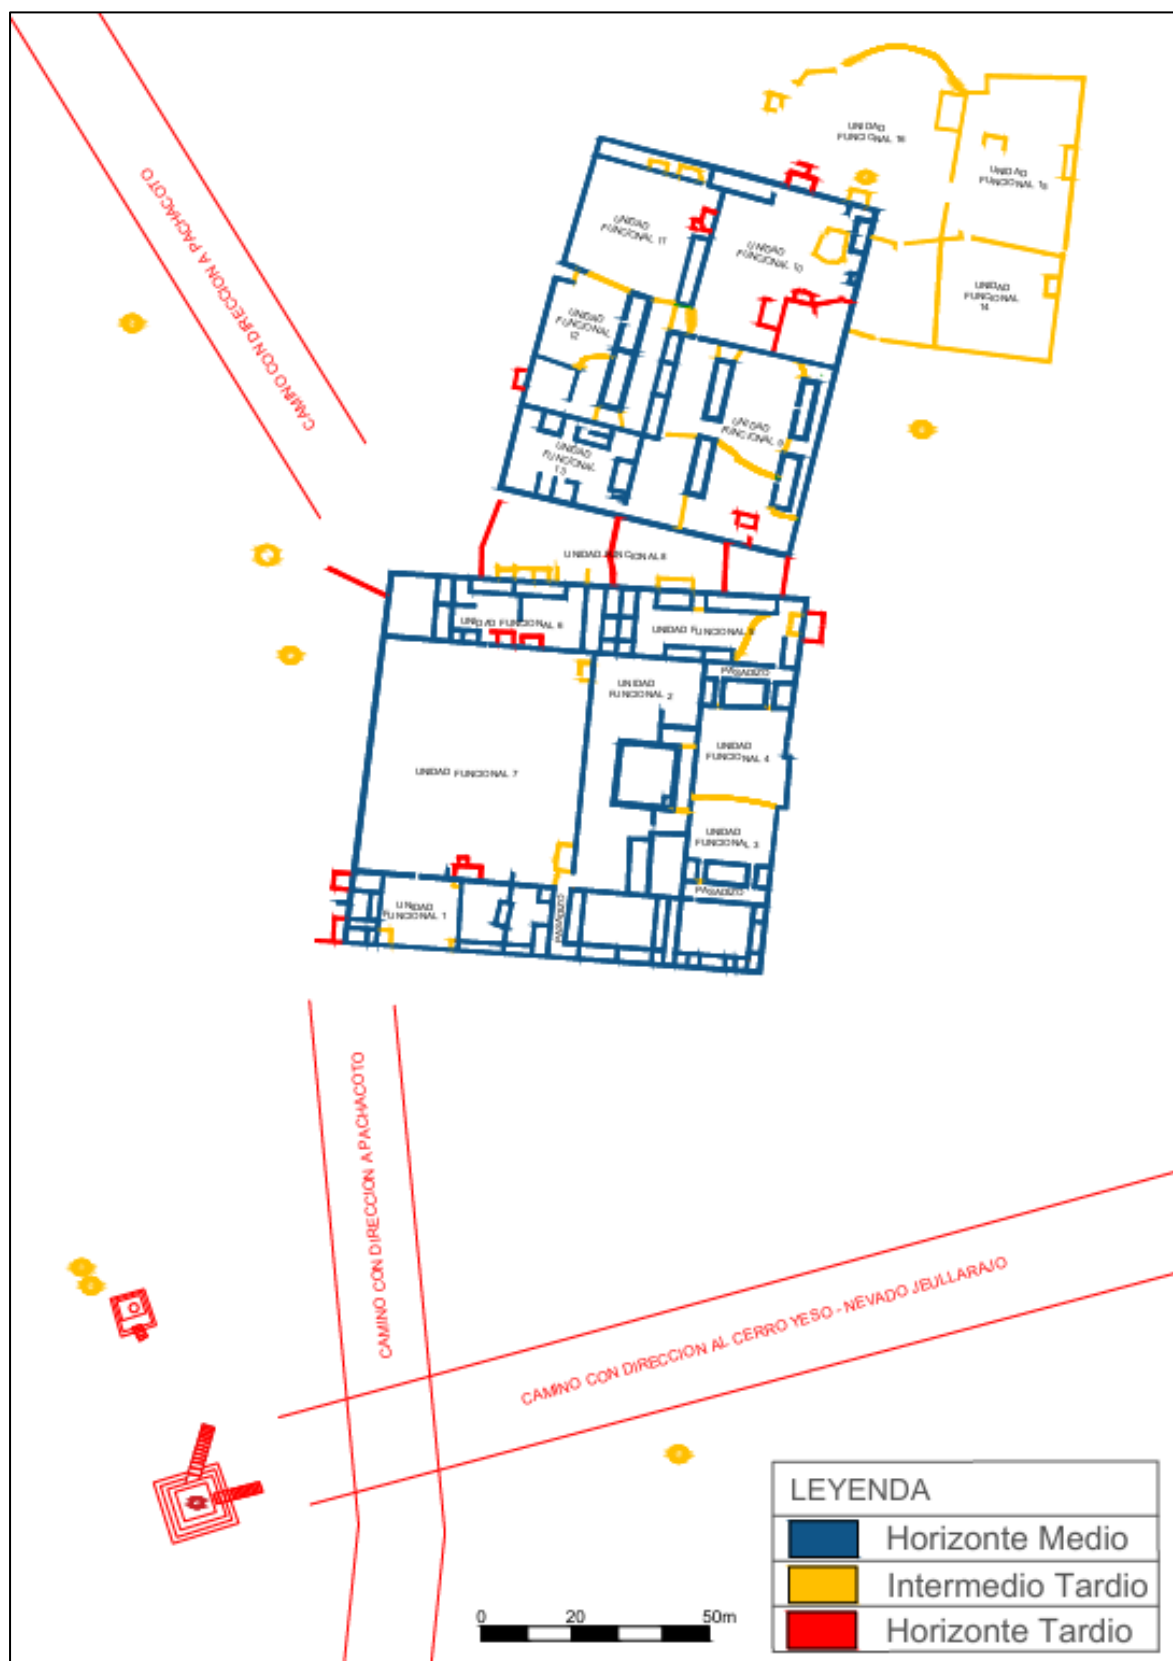
Plano de recintos identificados por periodos en Huarirraga

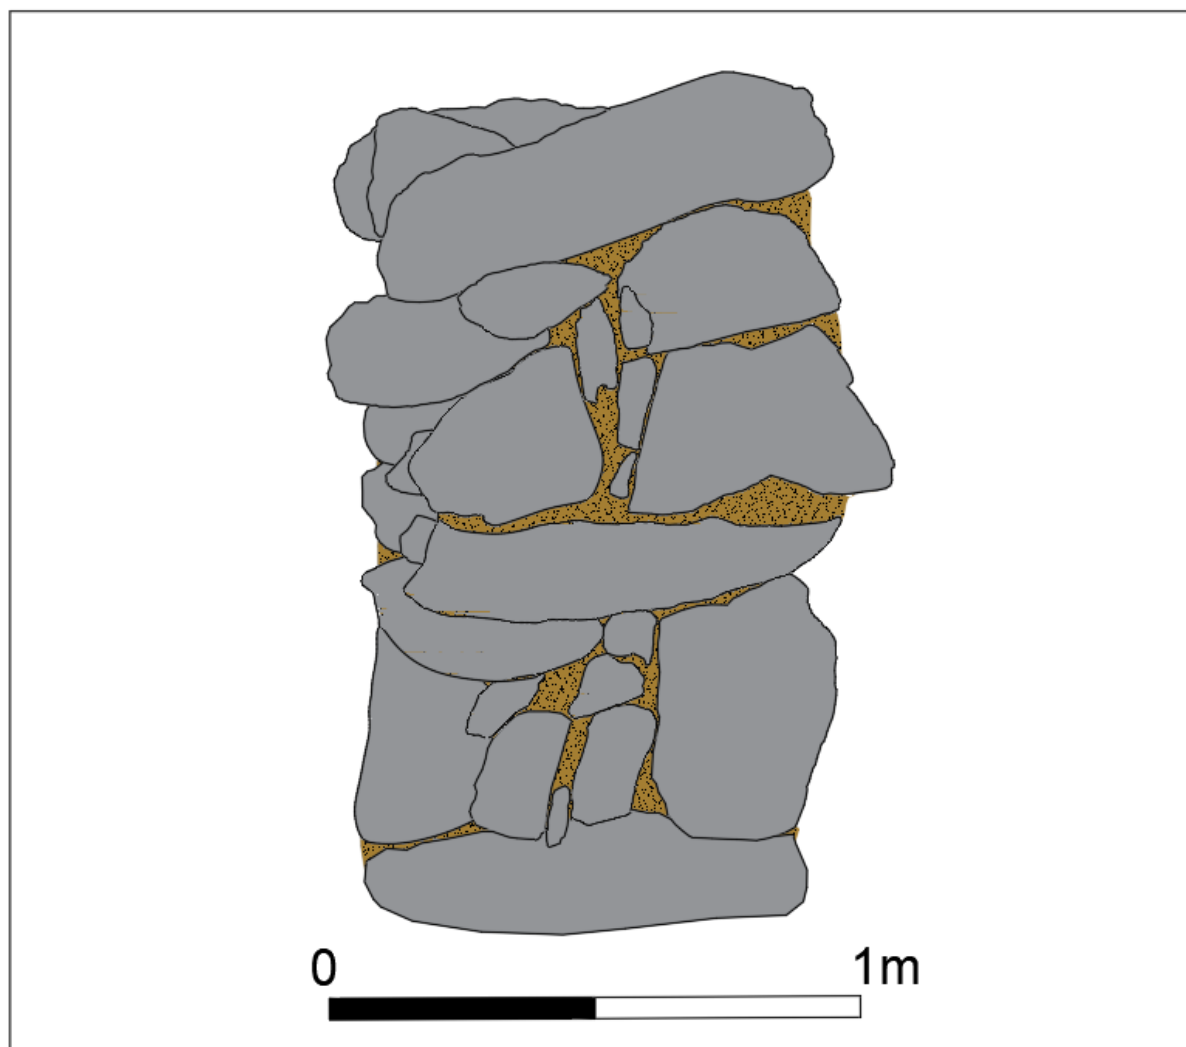
*Detalle de la conformación interna de los muros de Huarirraga*

*Nota.* Dibujo de elevación de lado lateral del vano de ingreso del recinto n°108 del sector A

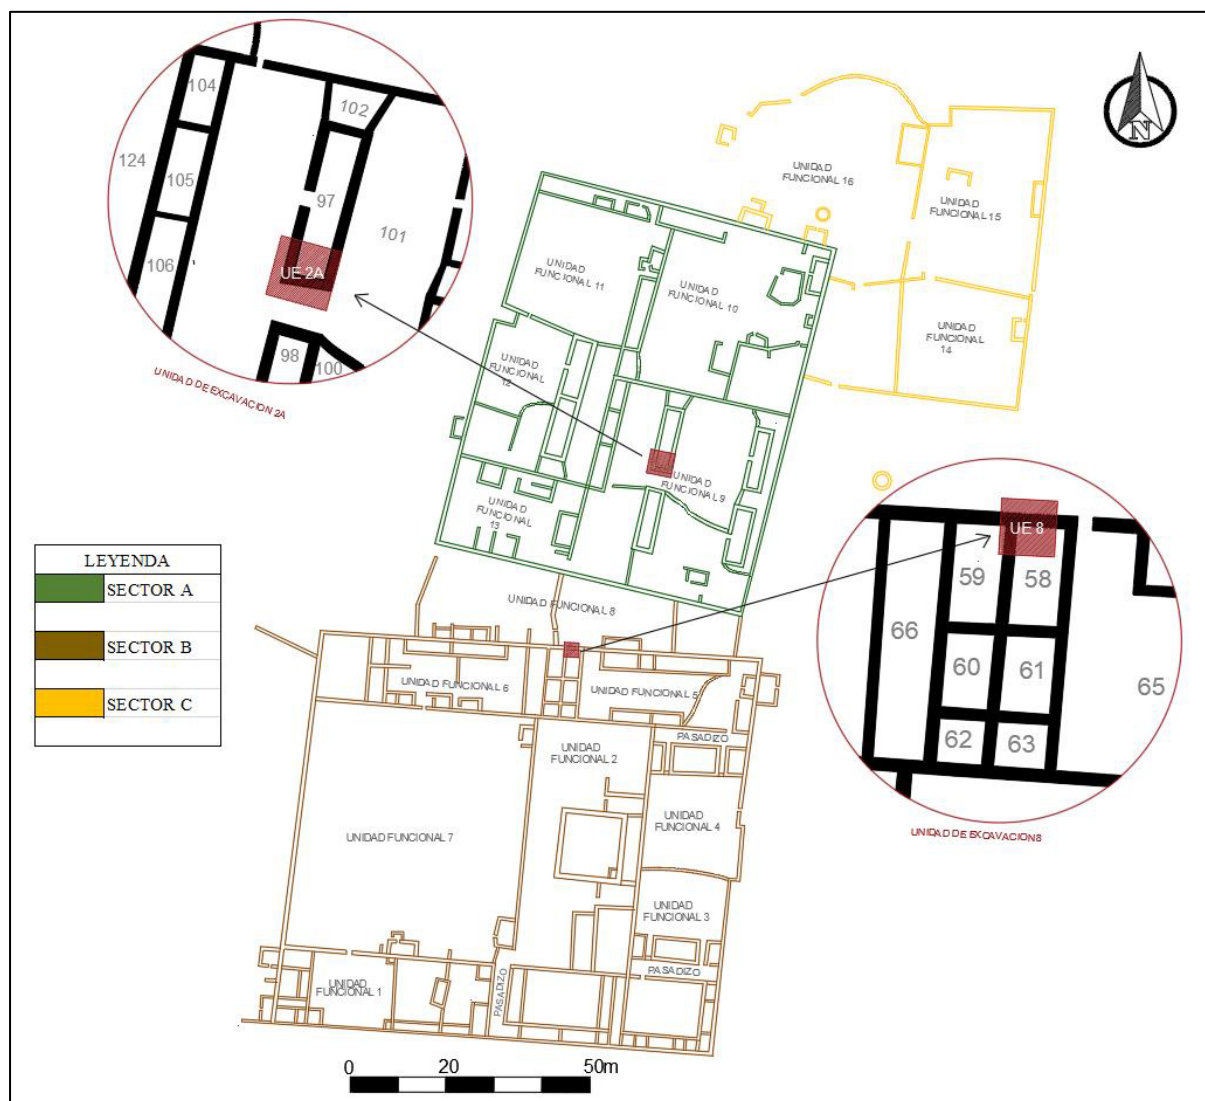
*Vista general de ubicación de las unidades de excavación UE-2A y UE-8 intervenidas en Huarirraga temporada 2021*

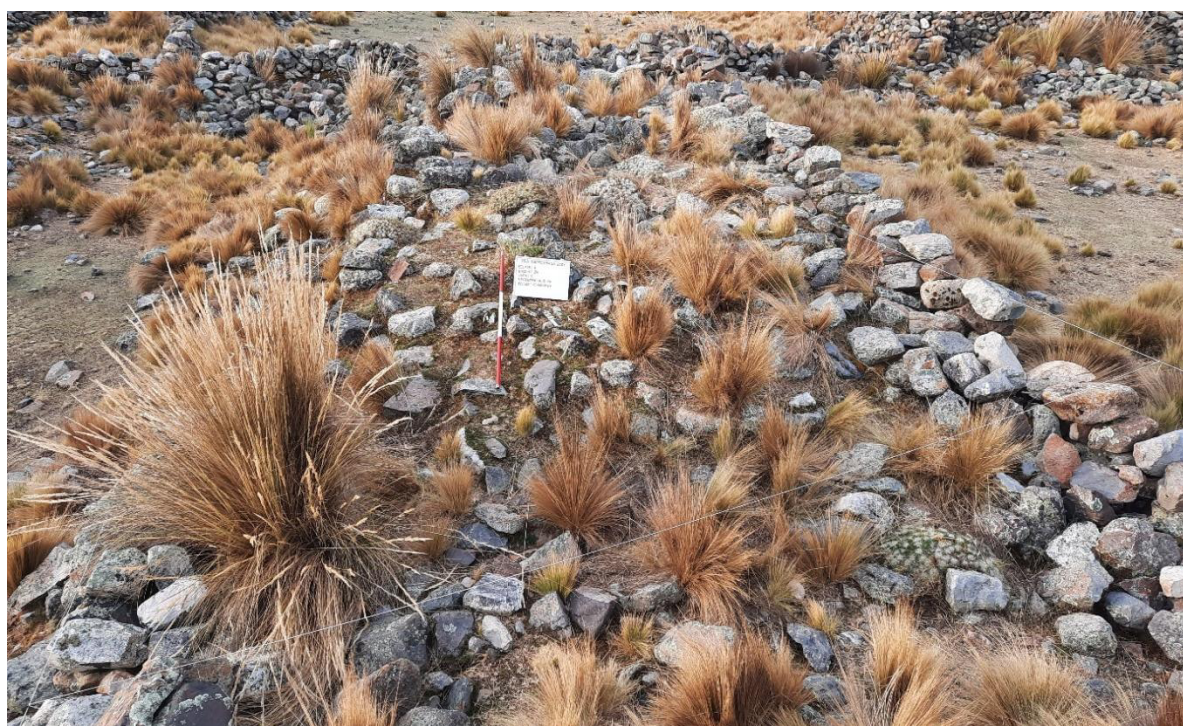
Figura 120

*Capa 0 - Superficial de la Unidad de excavación 2A al interior del recinto (vista de sur a norte)*

El proceso de excavación comenzó realizando la limpieza superficial del área delimitada, el cual consistió en remover las piedras que se encontraban sueltas dentro de la unidad de excavación. Esta superficie de la UE-2A se encontró conformada por una distribución desordenada de piedras irregulares y angulosas de mediano y grande tamaño el cual es una evidencia de acción de deposición natural debido al derrumbe de los muros del recinto, esto debido a que el sitio arqueológico es frecuentado por animales naturales de zona que propician estos derrumbes. Por otra parte, también se observó la presencia de vegetación silvestre como ichu andino (*stipa ichu*) en grande y mediano tamaño (ver figura 119 y figura 120).

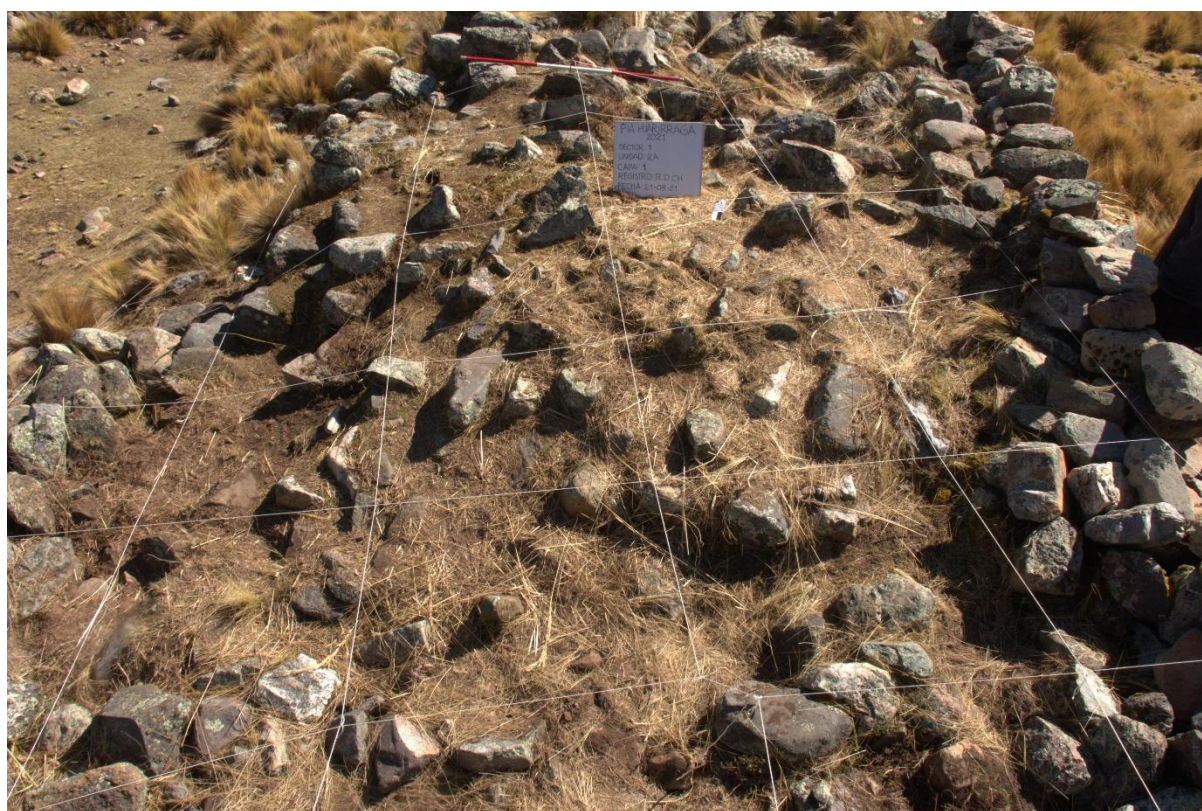
### Figura 122

*Superficie de la Capa A de la UE-2A (vista norte a sur)*

y limosa. Presenta una potencialidad de 15 a 20 cm de profundidad (ver figura 121 y figura 122).

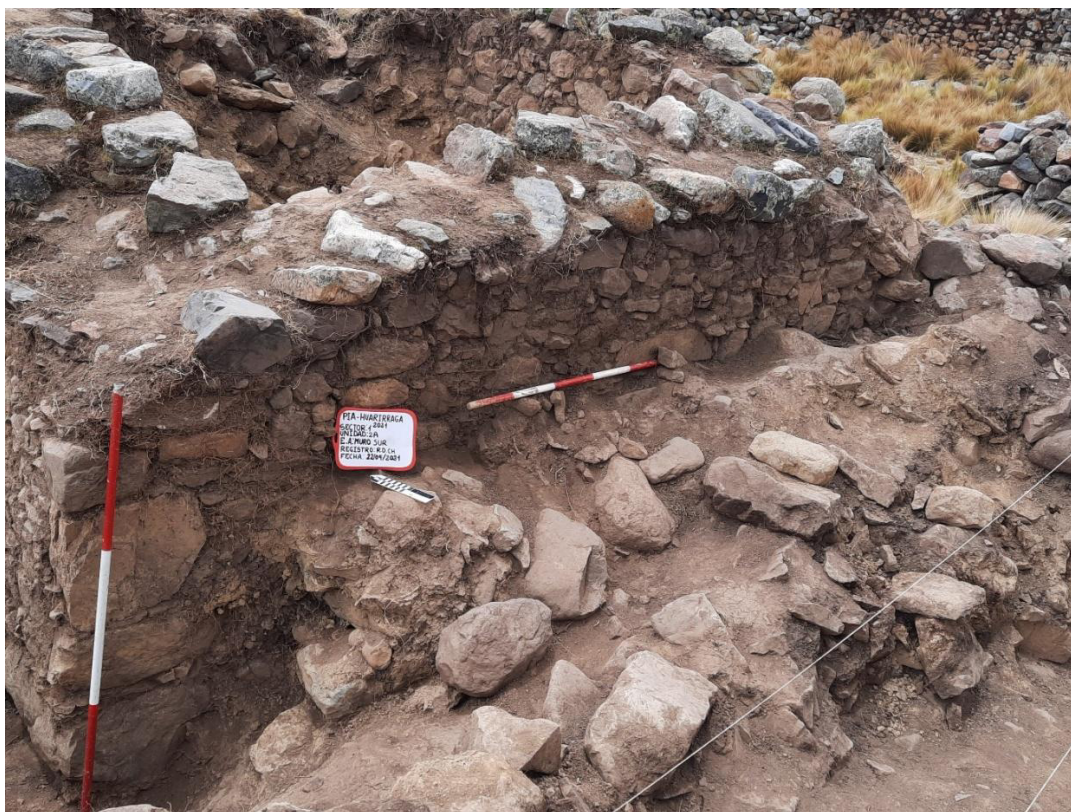
**Figura 127**

*Vista al exterior de la estructura arquitectónica, en la que se observa el relleno que clausura el pasadizo*

*Nota.* Este relleno se encuentra adosado al muro sur de la estructura arquitectónica.

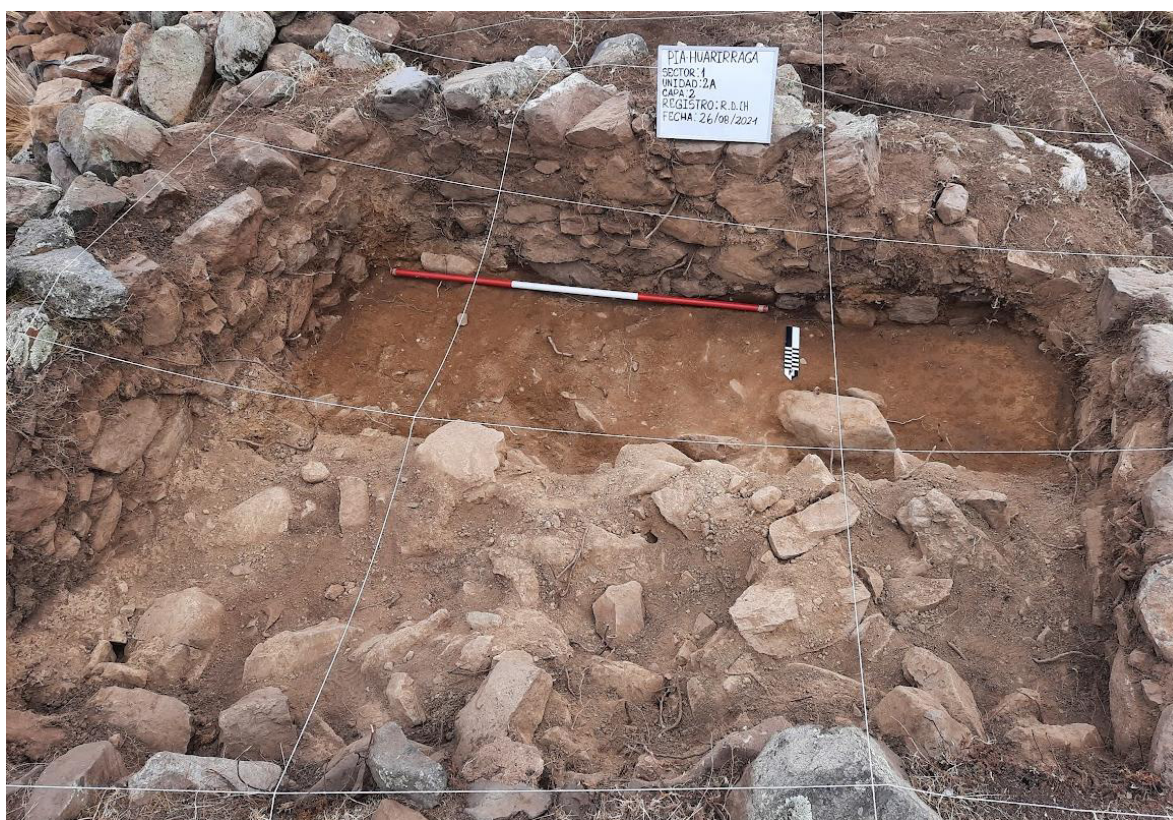
### Figura 128

*Proceso de excavación de retiro de capa B en el cual se observa en el lado sur el piso de capa C al interior de la Unidad de excavación 2A*

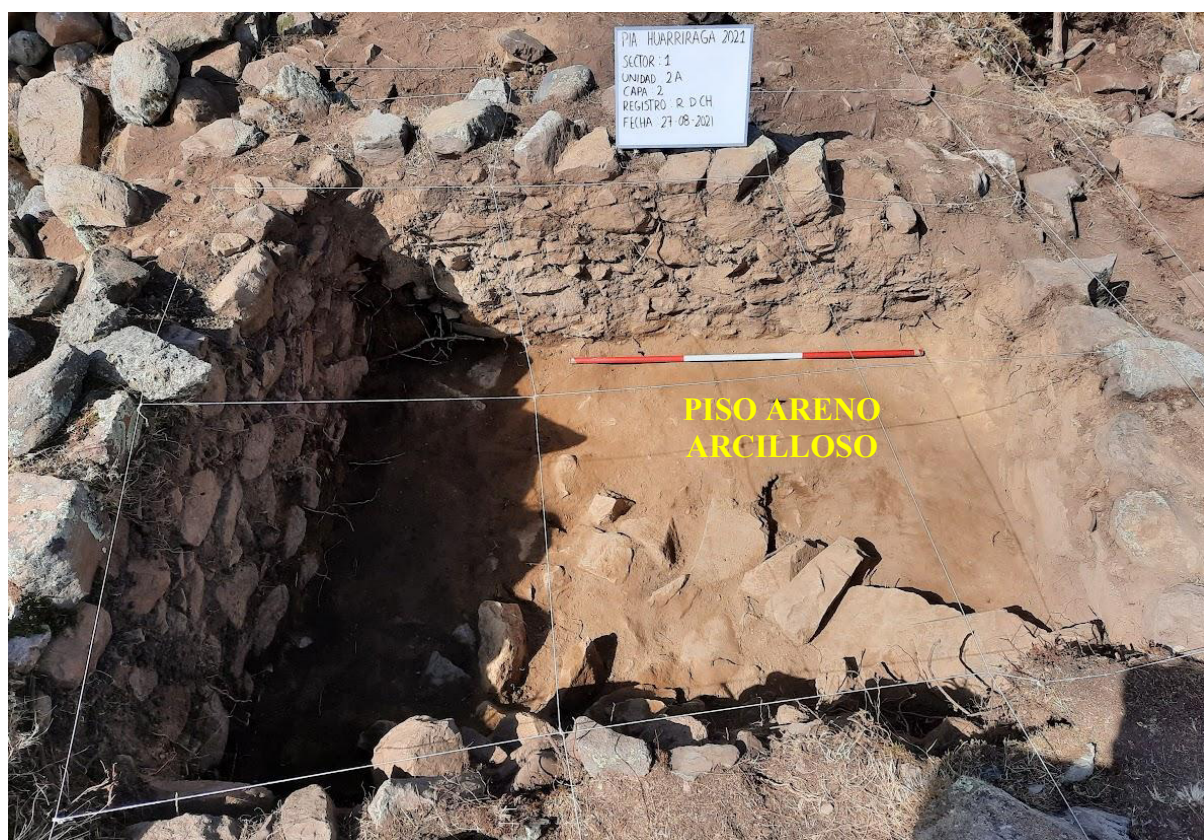
**Figura 131**

*Interior de estructura arquitectónica donde se observa parte del piso correspondiente a la Capa C de la UE-2A (vista de norte a sur)*

También se evidenció un piso roto en el lado Sureste de 2m de largo y 1.50m de ancho, este piso estaría extendido en todo el interior del recinto, respecto a sus características se trata de una superficie regular con un ligero desnivel de este a oeste, compuesta por arena arcillosa de coloración marrón claro (HUE 7.5 YR dull 5/4), tiene una consistencia suelta y fina. Se observa la presencia de inclusiones de piedras angulosas de pequeño tamaño los cuales alcanzan como máximo los 3cm. La potencialidad de esta capa oscila entre los 5 a 7 cm de espesor (ver figura 129 y 130) y se trata de un piso destruido en la parte central, el cual nos indica un evento cultural de ocupación humana por los desechos compactos registrados en la superficie del piso.

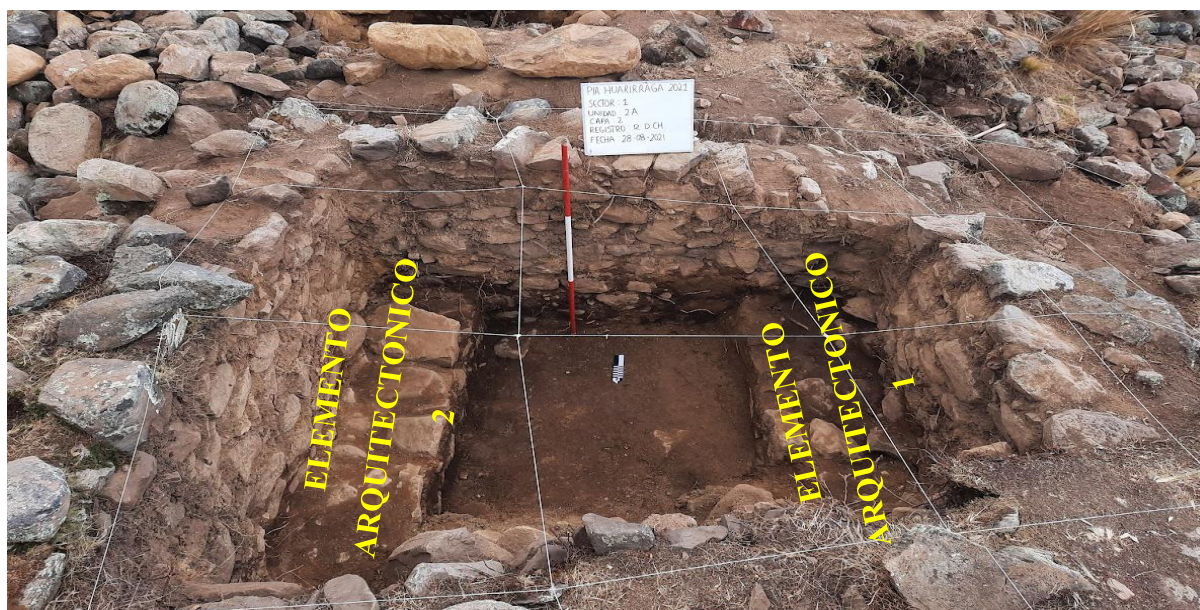
Figura 134

Vista general de elementos arquitectónicos identificados y piso de la capa E de la UE 2 "A" (norte a sur)
