CAMBIOS Y TRANSFORMACIONES EN LOS ESPACIOS CONSTRUIDOS DEL  
SITIO ARQUEOLÓGICO HUARRIRAGA DURANTE EL HORIZONTE MEDIO Y  
LOS PERIÓDOS TARDÍOS, EN PAMPA DE LÁMPAS – CÁTAC, RECUAY,  
ÁNCASH

Tesis para optar el Título Profesional de Licenciado en Arqueología

Durand Chacchi, Linda Rosa

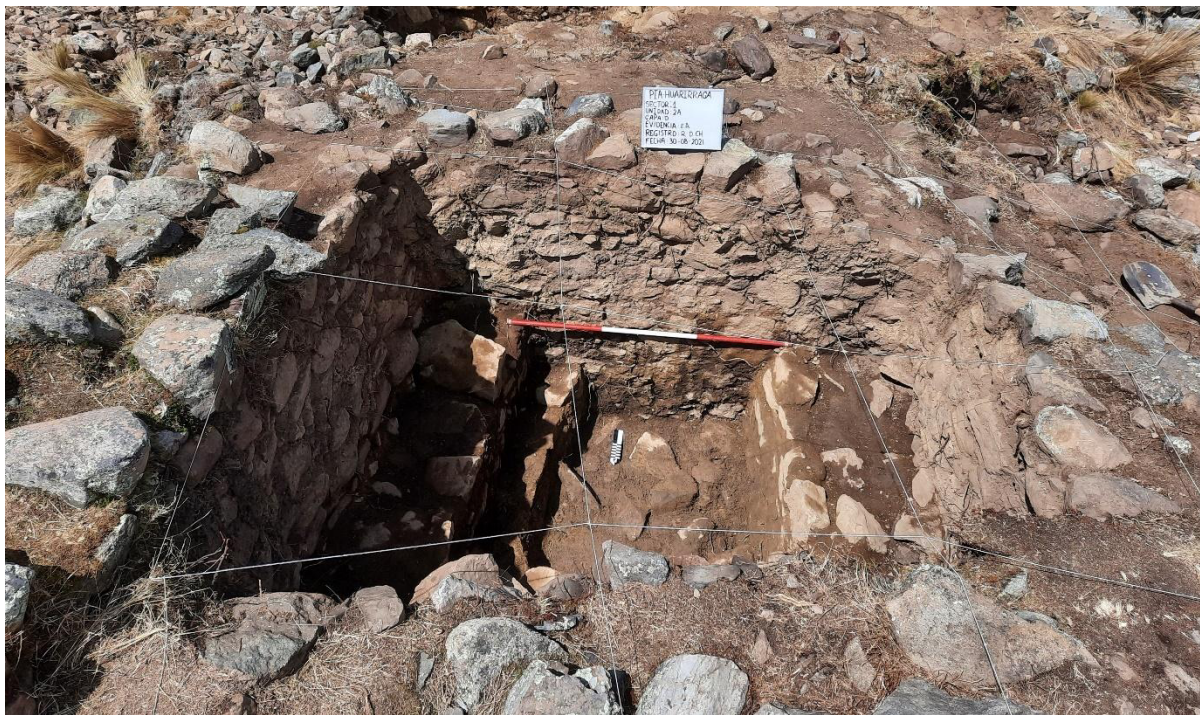
### Figura 136

*Parte interna de la Capa F de la UE-2A (vista norte a sur) durante trabajos de excavación, en la cual se aprecia el relleno de piedras angulosas*

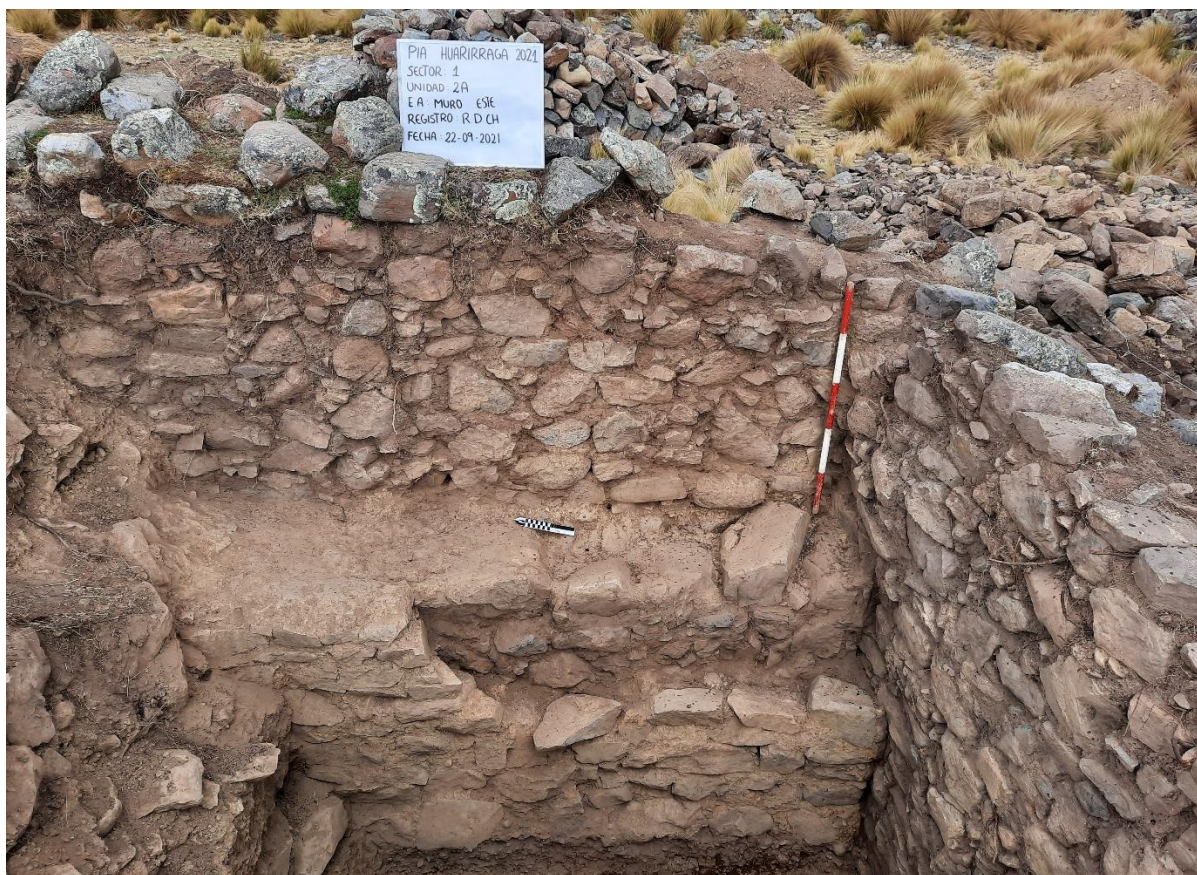
*Vista de paramento interno del muro Este de la estructura arquitectónica y adosamiento de elemento arquitectónico 2*

*Nota.* Nótese la rotura parcial del EA-2 así como el adosamiento en el lado sureste al muro Sur al interior del recinto N° 97.

Durante la excavación y el descenso específicamente en los cuadrantes B2 y C2, se identificó una rotura parcial del elemento arquitectónico EA-2 el cual tiene un ancho promedio de 28 cm, esto permitió poder apreciar la técnica constructiva de estos muretes, el cual consiste en hileras de piedras de mediano tamaño, dispuestas y entrelazadas de forma horizontal, las cuales se encuentran unidas con un mortero más elaborado el cual tiene una textura con un alto porcentaje de arcilla y que está distribuido con un mayor grosor que los usados para los muros de la estructura arquitectónica. Esta evidencia de construcción del murete permitió definir el adosamiento al muro del recinto y es un indicador que confirma distintos momentos de construcción (ver figura 138). Las evidencias registradas en los estratos anteriores sugieren que esta rotura es producto de los rellenos y pisos que fueron colocados encima de estos elementos.

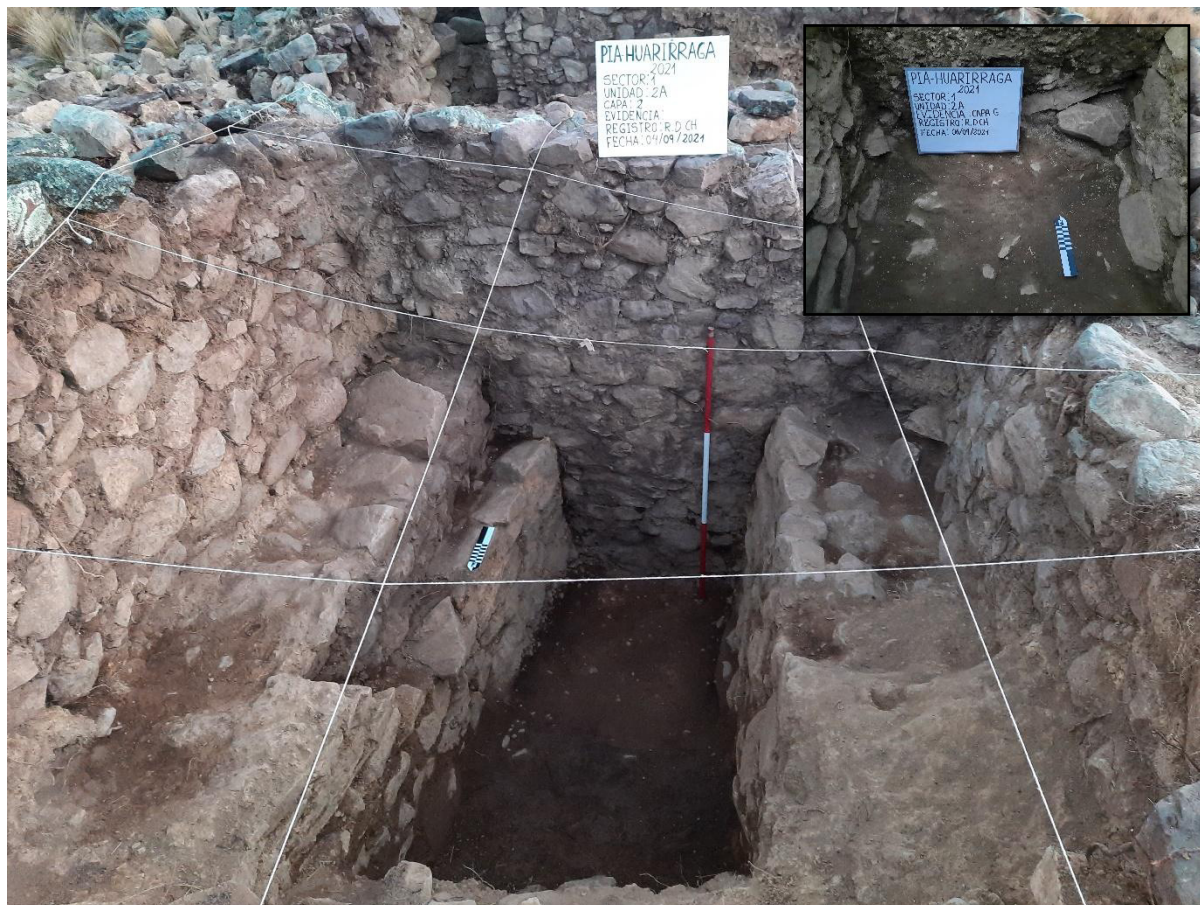
**Figura 140**

*Vista general al interior de la estructura donde se aprecia el piso de la Capa G de la UE- 2 A*

Nota. En la figura superior derecha se puede observar las inclusiones de pequeñas piedras en el lado sur del piso correspondiente a la capa G.

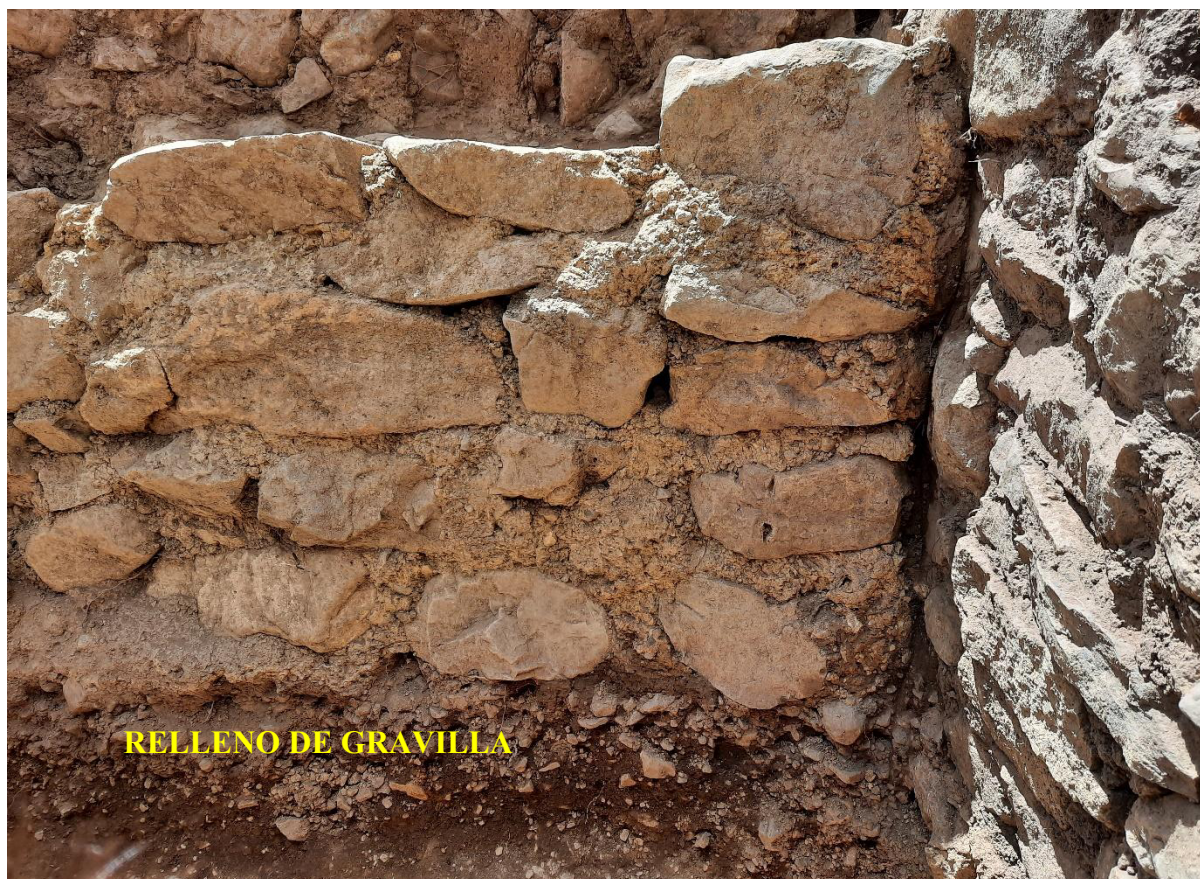
*Vista interior a detalle de la composición del piso de gravilla en la capa H de la UE 2 "A" (vista oeste a este)*

Nota. Nótese el grosor y conformación de la capa de gravilla, así como el adosamiento a la estructura principal, así como la base del murete al interior del relleno.

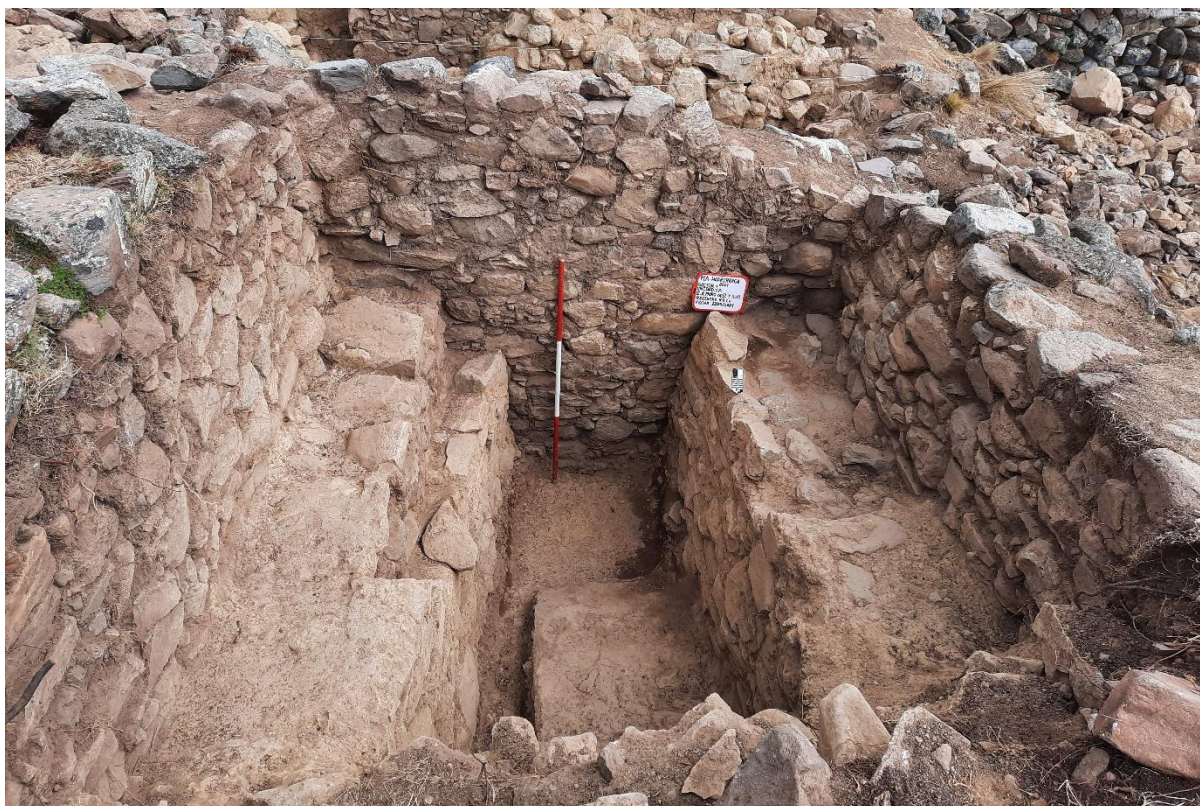
*Parte interna de la Capa final de excavación de la UE 2 "A" (vista norte a sur)*

*Nota.* Se puede apreciar ambos elementos arquitectónicos los cuales están asentados en la capa H, el cual corresponde a un relleno.

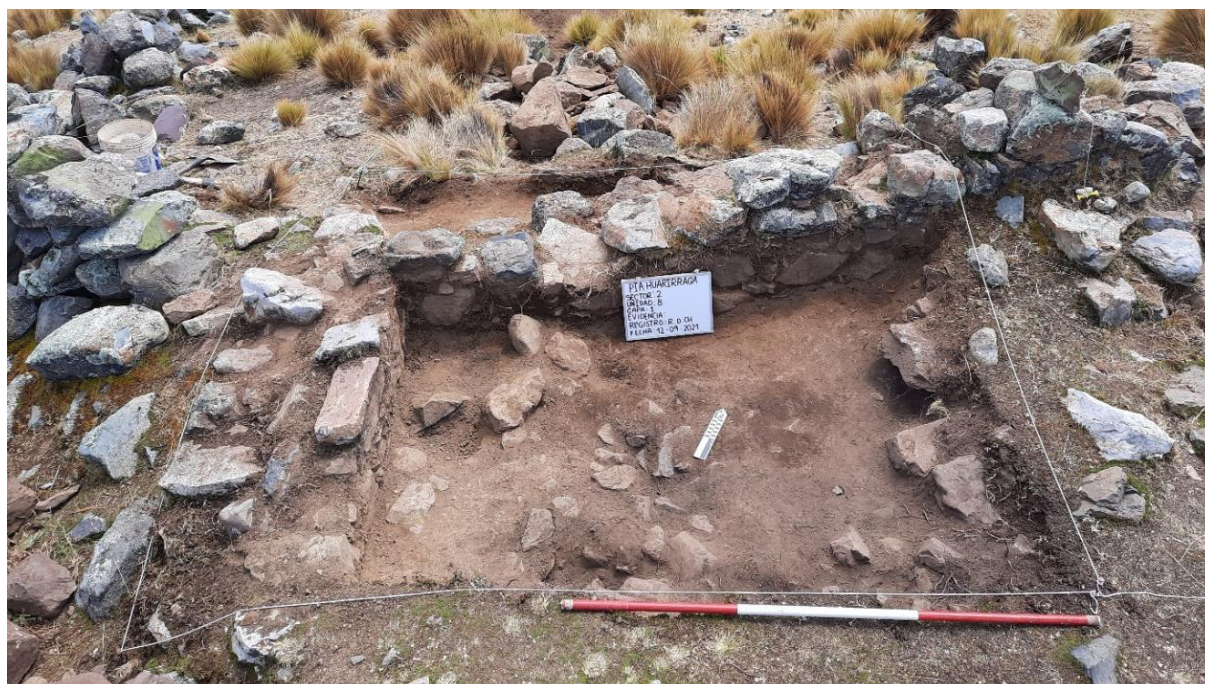
### Figura 152

*Capa A de la Unidad de excavación UE-8 al interior del recinto (vista de sur a norte) evidencia de contexto de quema durante la excavación*

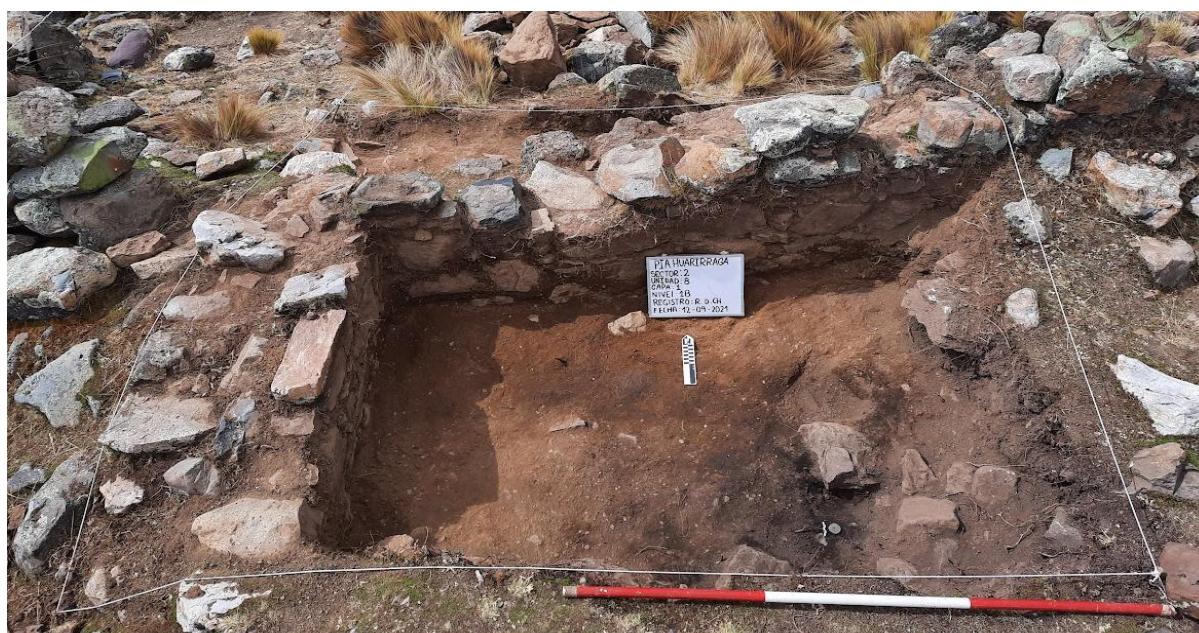
**Figura 156**

*Capa B de la Unidad de excavación UE-8 al interior del recinto (vista de sur a norte) evidencia de contexto de quema durante la excavación*

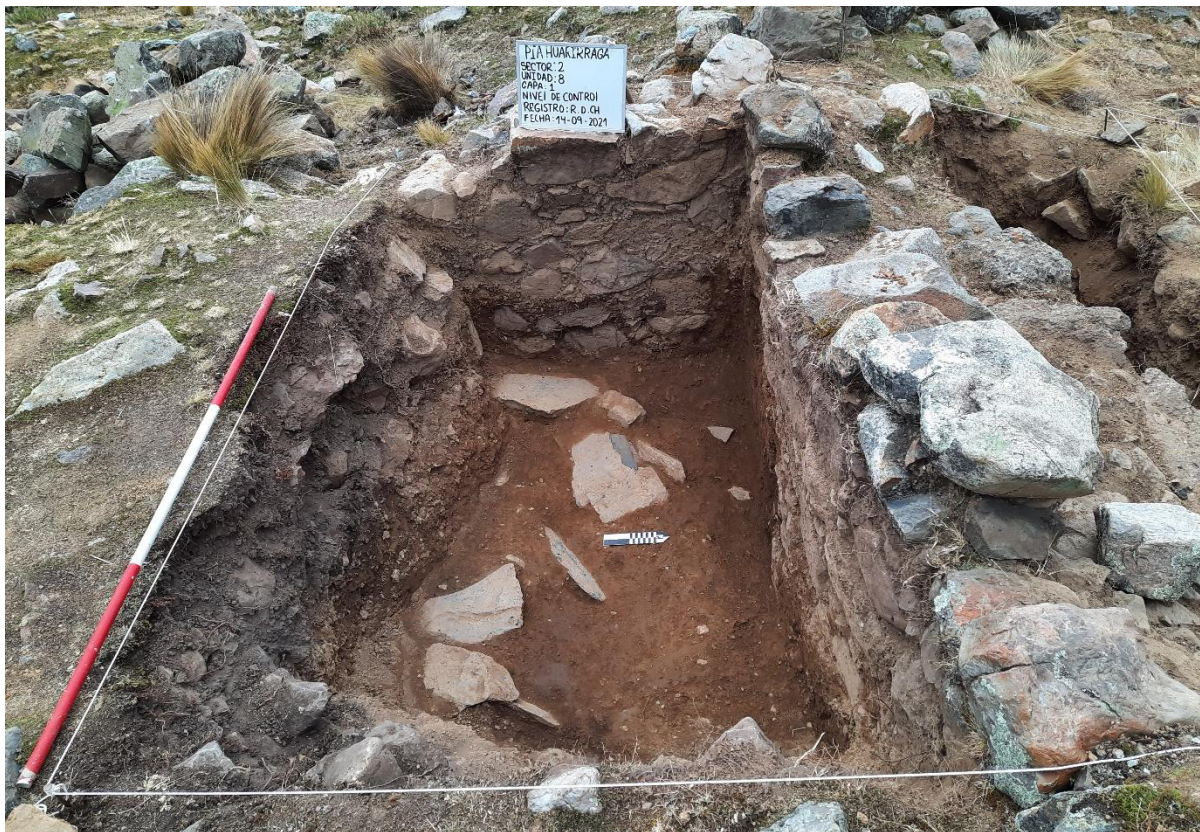
**Figura 162**

*Capa D de la Unidad de excavación 8 al interior del recinto (vista de este a oeste) con evidencia de piedra pizarra*

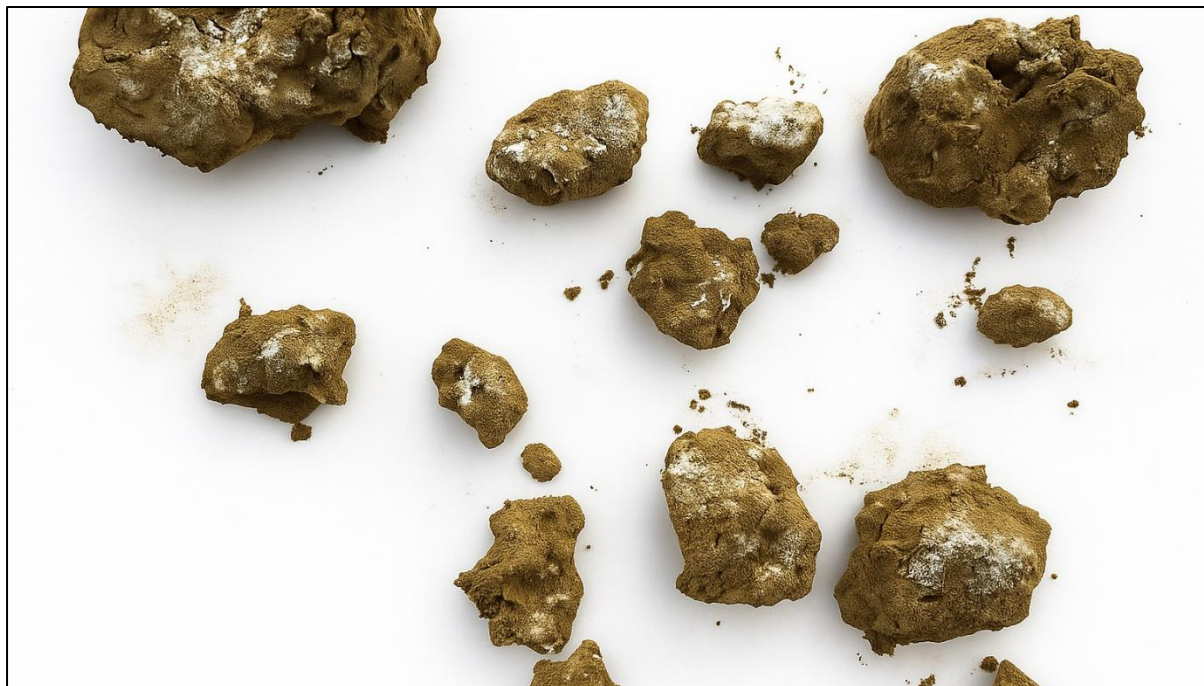
**Figura 167**

*Fragmentos de revoque con enlucido y pintura de color blanco los cuales cubrieron los muros internos del recinto*

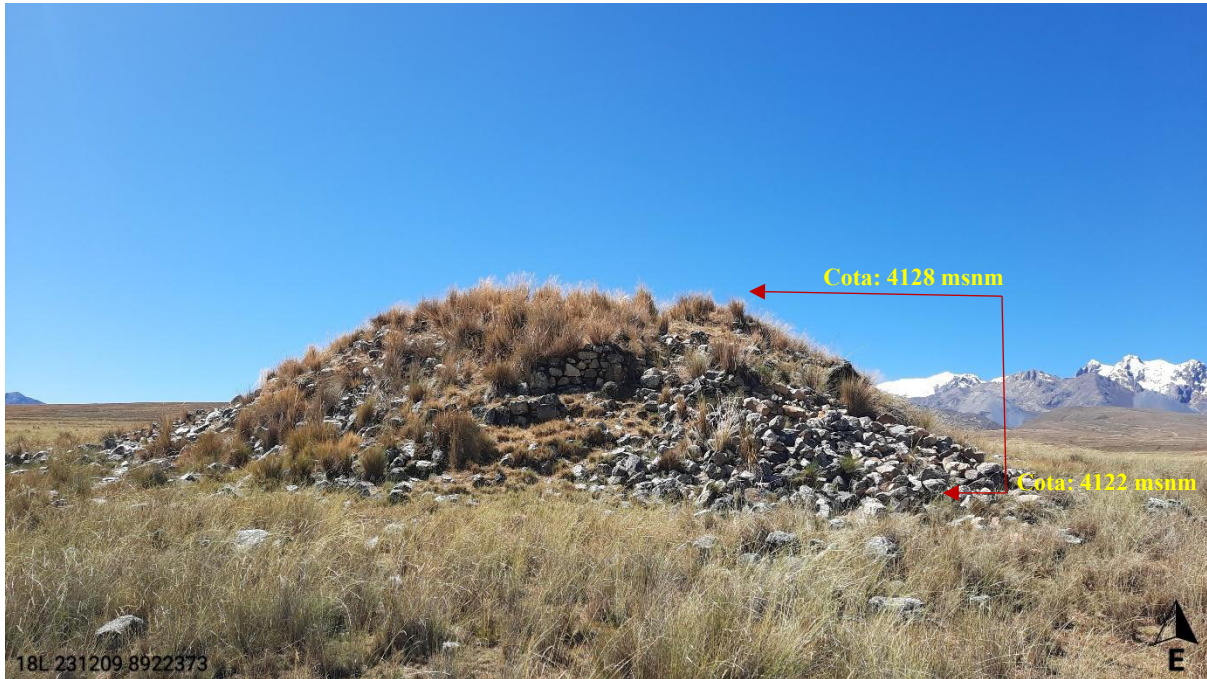
**Figura 176***Dimensión proyectada de altura del ushnu principal de Huarirraga*

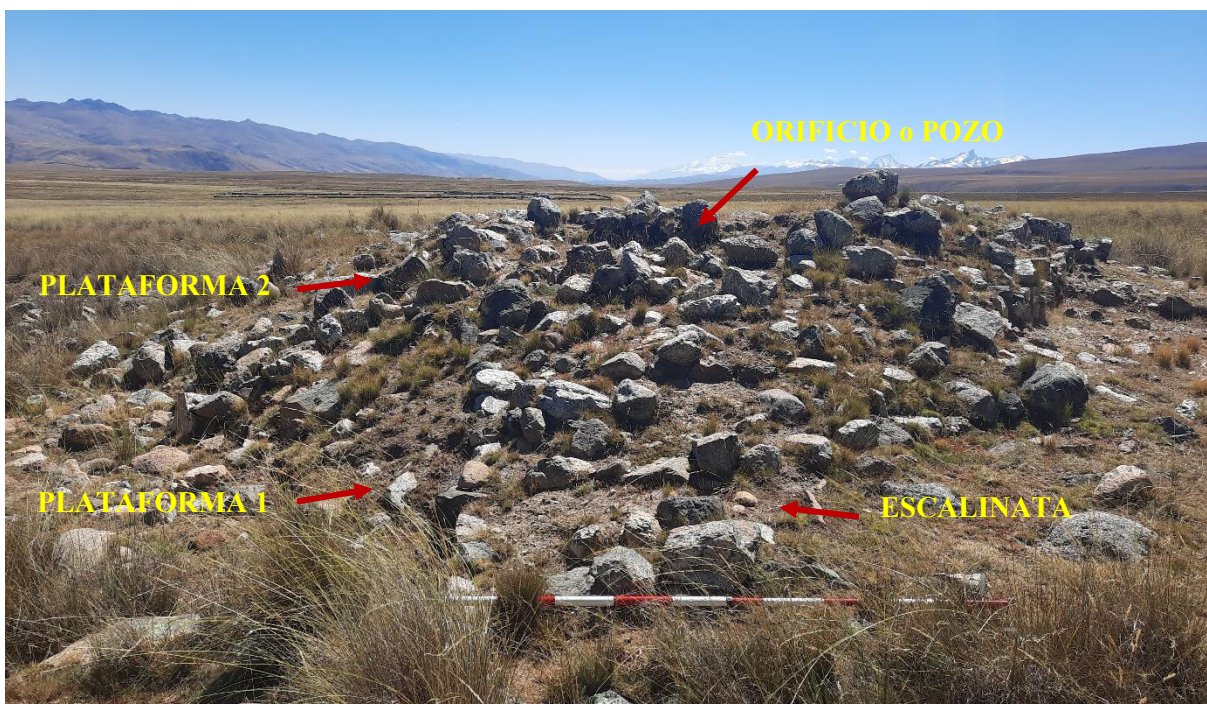
**Figura 177***Ushnu de menor dimensión y su configuración arquitectónica*

Respecto al ushnu de menor dimensión no se ha logrado identificar que estuviera construido sobre o alrededor de algún afloramiento rocoso, así como tampoco muestra evidencia de estar elaborado a través de un relleno constructivo. Esta estructura se identificó que estaba conformada por dos plataformas y una escalinata en el lado sur, la altura como máximo que alcanza el ushnu es de aproximadamente 1.60m (ver figura 177).

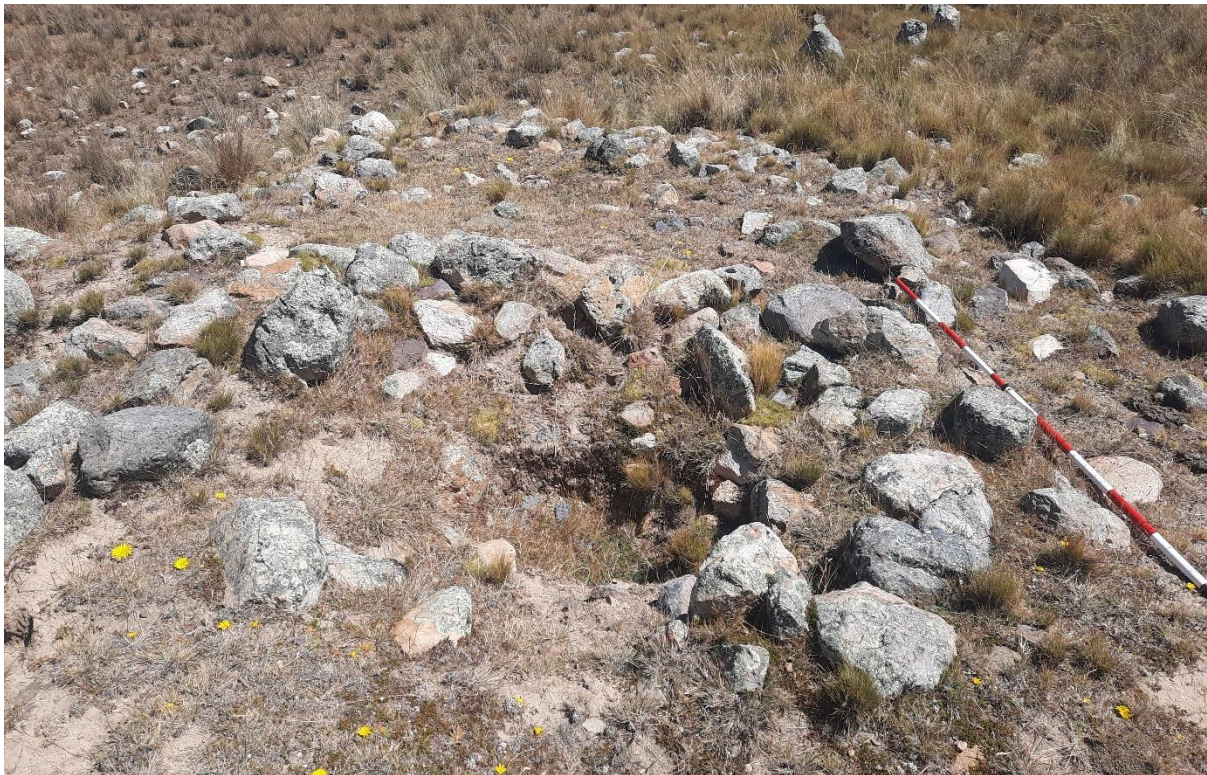
### **Figura 179**

*Pozo identificado en la parte superior del ushnu menor que se accede por escalinata directamente a la cavidad*

Para finalizar, los diferentes rituales de libaciones que se realizaron en los ushnus de Huarirraga serian arrojados a través de los pozos que ambas estructuras poseen (ver figura 179 y 180) estos elementos se encuentran en la parte superior y central de cada ushnu. Para el caso

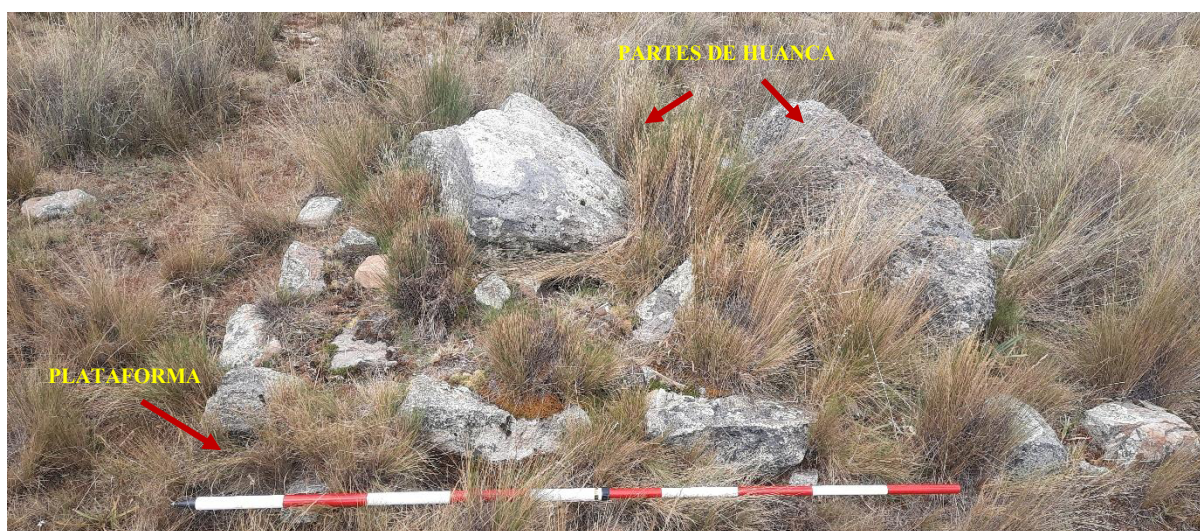
### Figura 182

*Se aprecia el largo de la plataforma y ubicado encima la huanca partida en dos*

Aunque al lítico se le encontró fracturado en dos mitades y caído, su posición original debió ser de forma vertical y estar incrustado en la superficie (ver figura 182). La intervención en el espacio natural, al construirse la plataforma y colocarse sobre ella la huanca evidencia una transformación del espacio en un ámbito ritual sacralizado, donde el acto de extraer el lítico de su contexto natural y emplazarlo en una estructura construida reforzaría su valor simbólico y ceremonial.

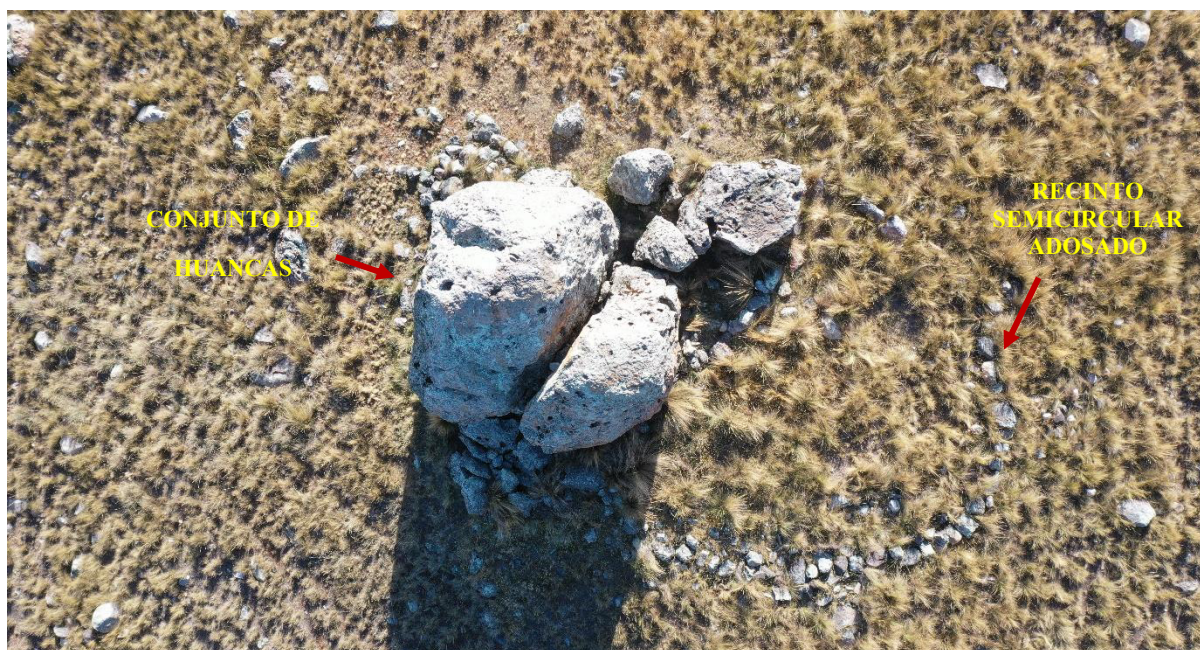
### Figura 183

*Adosamiento de estructura semicircular al exterior de huancas en el lado este*

Aunque el conjunto de estas rocas no se encuentra sobre alguna plataforma ni presentan indicios de haber sido movidos, a su alrededor en el lado Este se evidencio la construcción de

un muro de piedras dispuesto de forma semicircular adosado tanto al inicio como al final (ver figura 183). Esta característica sugiere que el lugar fue intencionalmente acondicionado de tal manera que enmarca un área espacial dentro del paisaje, quizás destinada a la realización de actos rituales o a la apropiación simbólica.

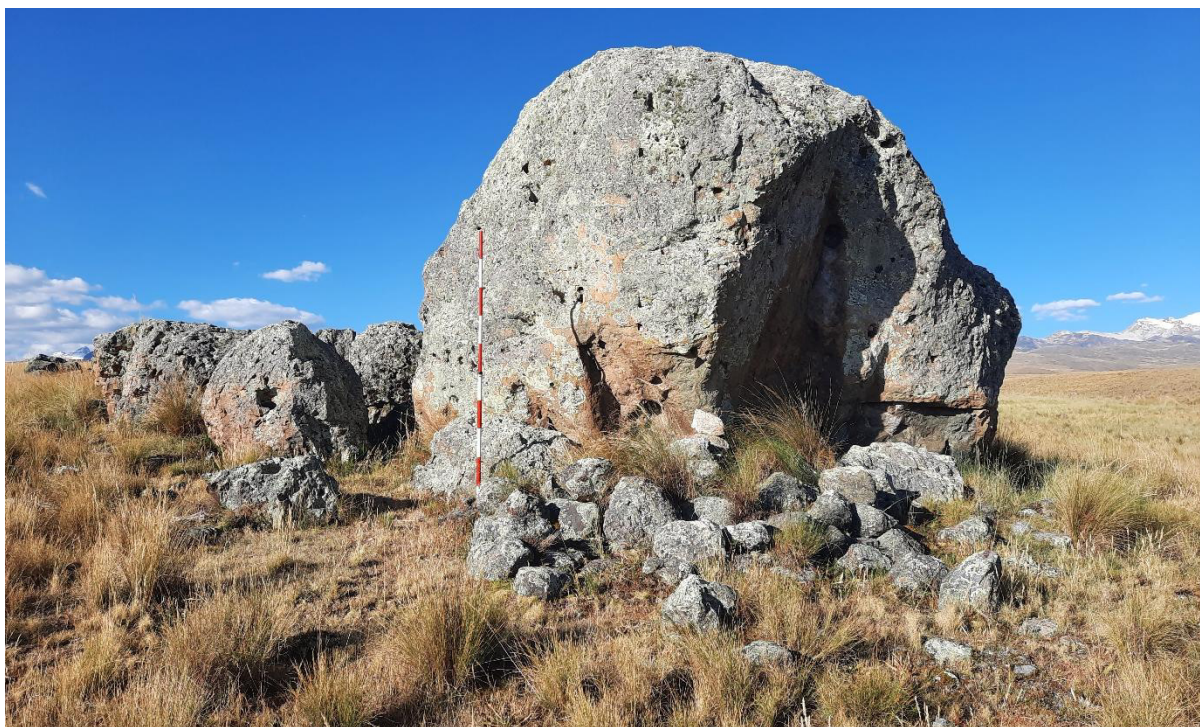
### **Figura 184**

*Lado oeste de huanca en donde se aprecia estructura pequeña adosada a la cavidad*

En la parte oeste del lítico de mayor tamaño también se identificó un adosamiento de muros de piedras de mampostería rústica formando una estructura que aprovecha un espacio de la roca a manera de cavidad, este recinto es de forma rectangular y de dimensiones pequeñas, el cual alcanza los 70cm de altura (ver figura 184) y posiblemente funcionó como un depósito o pequeña tumba ya que en la superficie se encontraron fragmentos de óseos.

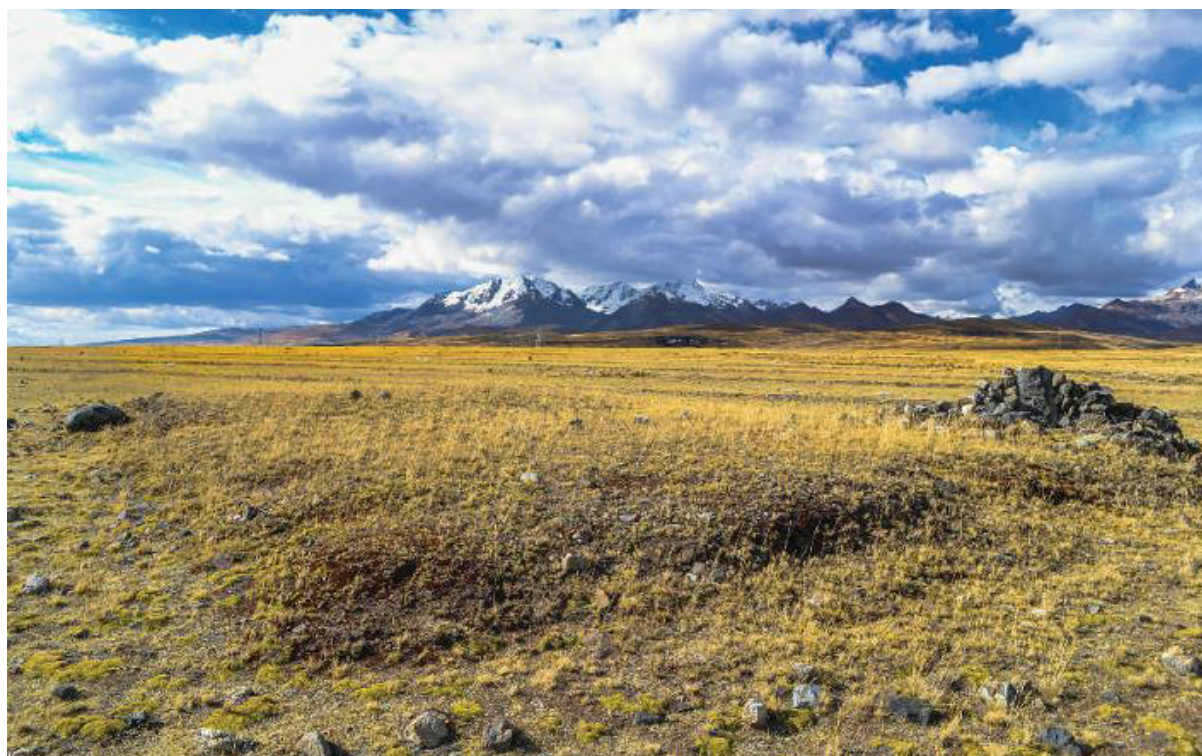
### **Figura 185**

*Evidencia de plataforma rectangular identificada por Qhapaq Ñan en el sur dentro de la sección de camino Lampas-Yanamarca*

La primera sección que se conoce es Lampas-Yanamarca el cual tiene un recorrido de 7.3Km y une a los sitios arqueológicos del mismo nombre los cuales son de filiación para los periodos Tardíos. Dentro de esta sección se identificó una plataforma de planta rectangular de 5m de ancho y 6m de largo (ver figura 185), el cual tiene una elevación de 25cm, posiblemente utilizada como un espacio de observación o con fines rituales. Seguido se encuentra el subtramo Yanamarca-Huarirraga que abarca el recorrido de mayor extensión, con una longitud de 27 km. Este se distingue por un alineamiento de piedras el cual delimita los bordes de una calzada de 9m de ancho, en la cual también se identificaron dos plataformas rectangulares con las mismas características, estas se encuentran ubicadas a una distancia aproximadamente de 10km entre sí. Desde Huarirraga parte otra sección de 8.5 km hacia el asentamiento de Pachacoto, donde el camino adquiere mayor monumentalidad, alcanzando un ancho de hasta 28m. Finalmente,

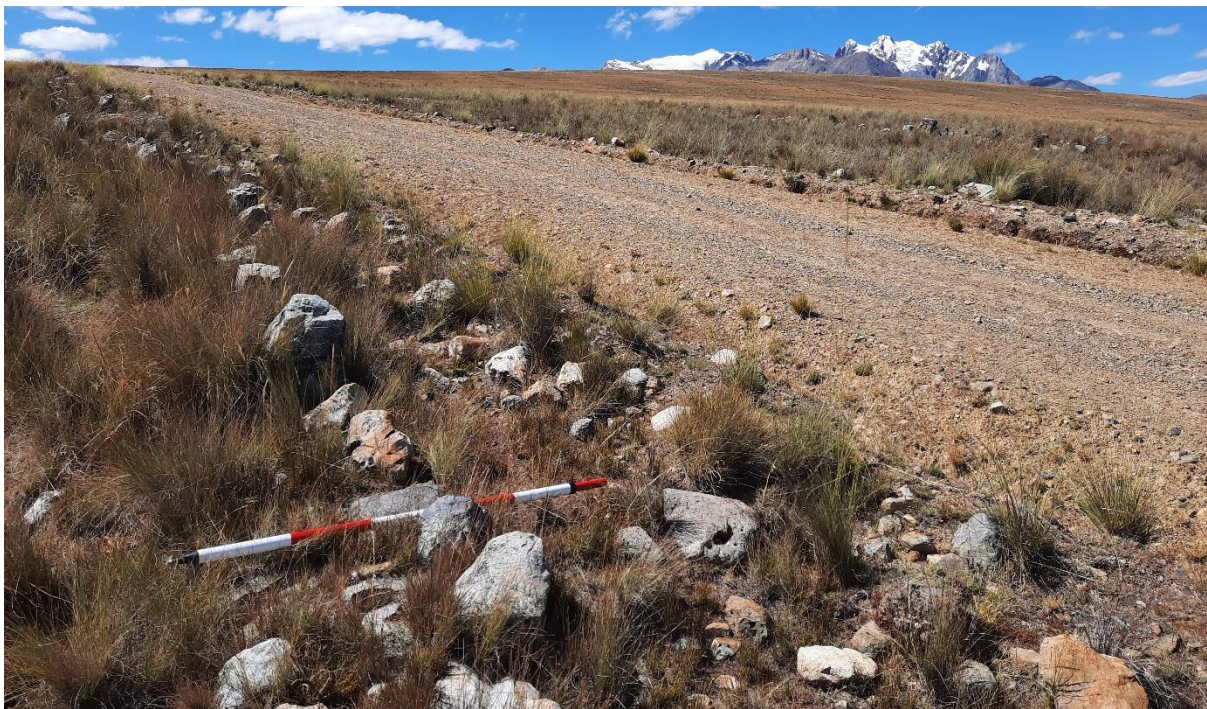
**Figura 187**

*Conformación de bordes laterales de camino por bloques de piedra*

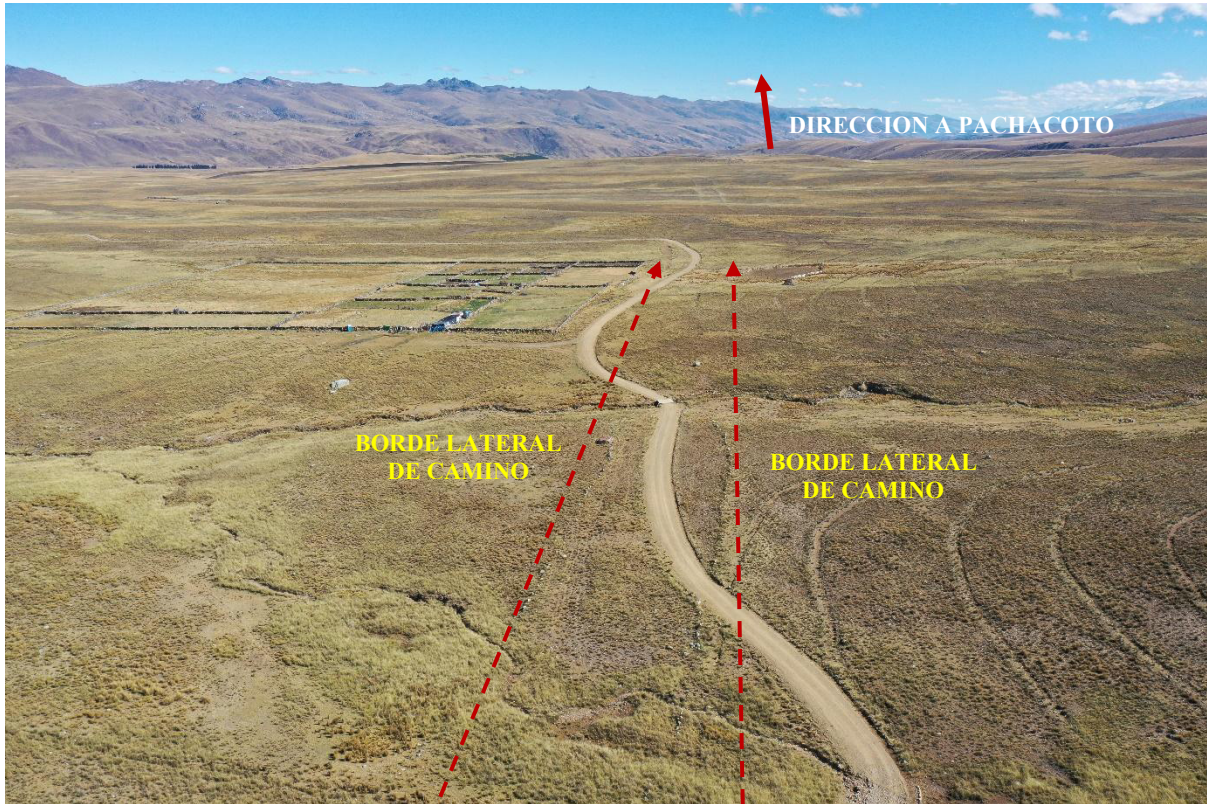
**Figura 189**

*Vista de camino de Huarirraga con dirección al norte, que pasa por Pachacoto y llega a Choquerecuay*

Esta sección de camino que recorre parte sur del valle del Santa evidencia una planificación estatal minuciosa, la cual está orientada no solo al control de tránsito y a la administración estatal sino también a la construcción simbólica del paisaje. Proponemos que este tramo constituyo un punto estratégico de control regional, ya que permite una conexión directa al centro administrativo de Choquerecuay (ver figura 189), uno de los más importantes del Chinchaysuyo (Zuloaga, 2012). De esta manera, el camino consolidado presencia ideológica y ritual del estado inca en el valle, integrando a las poblaciones locales dentro de un mismo marco de dominación simbólica y territorial (Aguilar, 2019; Martínez, 2010).

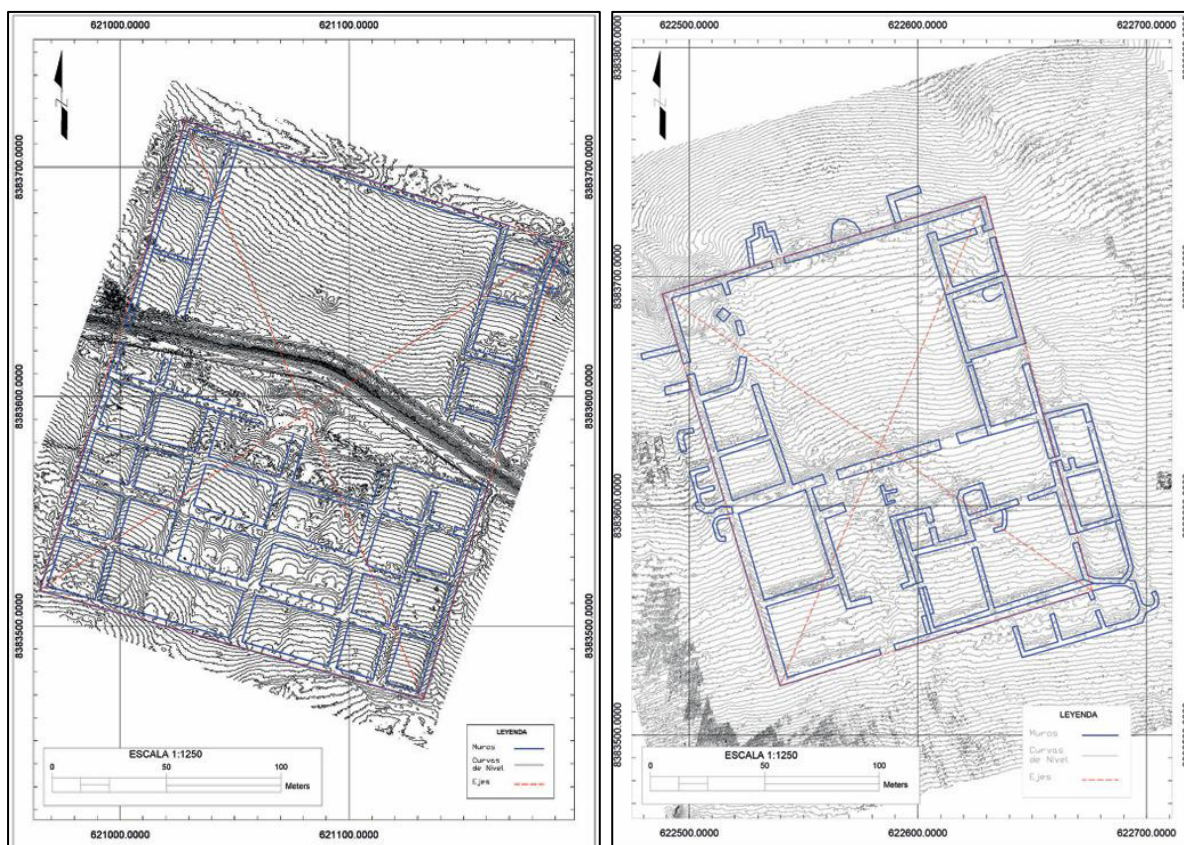
### Figura 194

*Izquierda configuración arquitectónica del sitio Llaqtapampa 1 y en la derecha, diseño arquitectónico del sitio Llaqtapampa 2.*

*Nota.* Planos de dos centros administrativos construidos en la periferia del imperio Wari Llaqtapampa 1 y Llaqtapampa 2. Fuente: Sulca, 2024, p.131 y 132.

Por último, el descubrimiento más reciente catalogado como dos centros administrativos en la periferia Wari de pequeña dimensión fue presentado por Nils Sulca, estos son Llaqtapampa 1 y Llaqtapampa 2 ubicados en Puquio, los cuales presentan componentes arquitectónicos Wari como su estructura rectangular perimetral y divisiones internas a modo de cuadrículas (ver figura 194). Sulca (2024) resalta su ubicación a una altitud de 4440 m.s.n.m estar en un punto de conexión por el corredor de la sierra hacia la costa y viceversa. Registro puntas de obsidiana encontradas en superficie por lo que plantea que este asentamiento se dedicó a la crianza y al suministro de fibra y carne de camélidos los cuales abrían sido almacenados en los recintos internos, estos productos habrían distribuidos por el corredor integrando otros centros administrativos.

La configuración arquitectónica en estos asentamientos es muy parecida a la que se analizó en Huarirraga, siempre vemos que la forma base para el asentamiento es cuadrangular y va reduciéndose al distribuir espacios internos. Lo cual está vinculado a la expansión de ideas Wari durante el Horizonte Medio (Williams y Pineda, 1985)

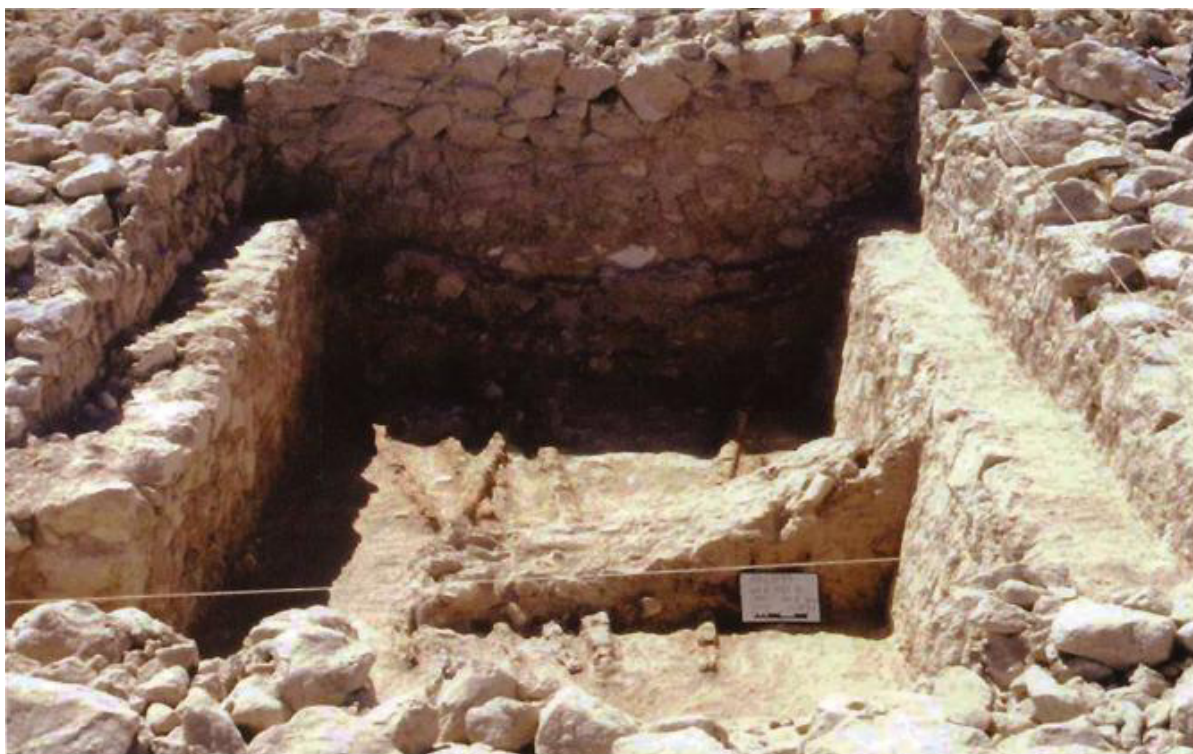
**Figura 197**

*Interior de excavación de grupo-patio excavado en Cerro Baúl con evidencia de muretes altos*

Si comparamos estos resultados con el sector A, la diferencia es evidente. En este espacio no aparece el mismo patrón arquitectónico, como tampoco materiales tan claros de actividades productivas o domésticas. Por el contrario, las excavaciones en las diferentes unidades ejecutadas dieron a conocer el hallazgo de muretes adosados al interior de las estructuras alargadas más grandes y representativas del sector. Una evidencia de este tipo de añadidura en la arquitectura fue registrada en Cerro Baúl (ver figura 197) dentro de un “grupo-patio” por lo que se vinculó que en este espacio se llevarían a cabo funciones habitacionales y para el desarrollo de trabajos comunales, almacenamiento y conservación de productos (Williams e Isla, 2002).

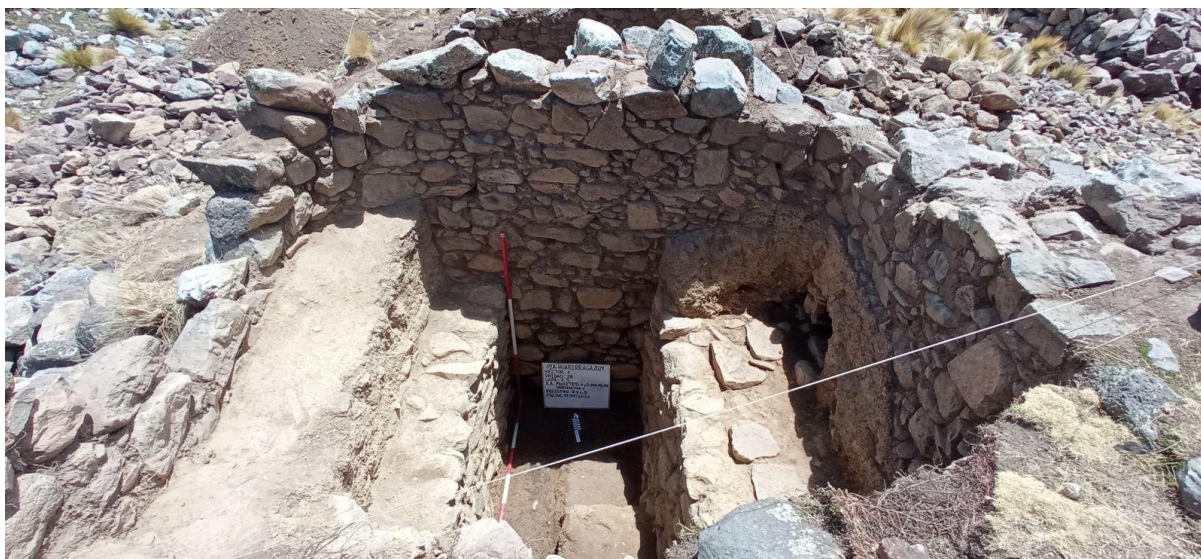
**Figura 198**

*Vista norte dentro del recinto 98 donde se observa muretes adosados en ambos lados*

Sin embargo, para el caso de Huarirraga no compartimos la misma interpretación funcional, debido a que el ancho del espacio al interior del recinto no superaba los 60cm, lo cual hace inviable su uso como área habitacional (ver figura 198 y figura 199). Esta dimensión tan estrecha imposibilita el tránsito de personas, así como también restringe la posibilidad de desarrollar actividades domésticas. Sumado a esto, el vano de acceso descubierto en la excavación del recinto n°98 permitió visualizar un ingreso muy limitado, el cual solo pudo ser atravesado arrastrándose de rodillas y por individuos de talla pequeña (ver figura 200).

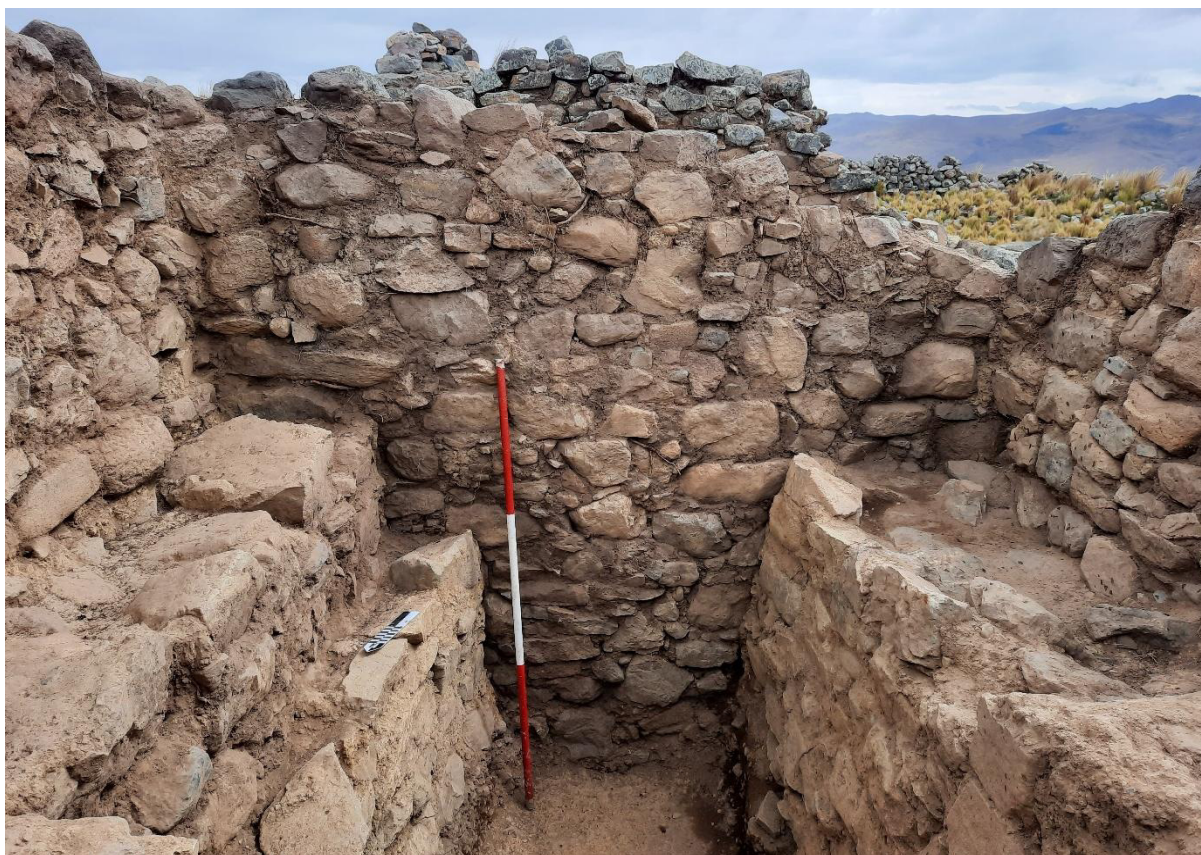
**Figura 199**

*Vista sur dentro del recinto 97 donde se observa muretes adosados en ambos lados*

*Nota.* El espacio reducido por muretes adosados evidencia la funcionalidad a actividades más específicas
