CAMBIOS Y TRANSFORMACIONES EN LOS ESPACIOS CONSTRUIDOS DEL  
SITIO ARQUEOLÓGICO HUARRIRAGA DURANTE EL HORIZONTE MEDIO Y  
LOS PERIÓDOS TARDÍOS, EN PAMPA DE LÁMPAS – CÁTAC, RECUAY,  
ÁNCASH

Tesis para optar el Título Profesional de Licenciado en Arqueología

Durand Chacchi, Linda Rosa

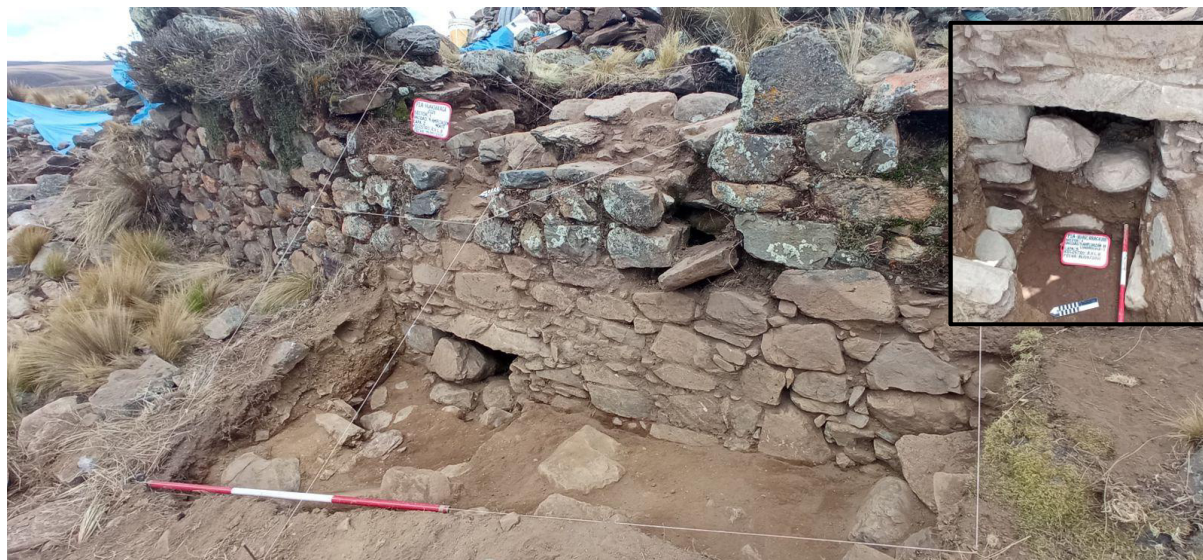
### **Figura 200**

*Vista del frontis del recinto 98 donde se observa el vano de acceso clausurado*

Sin embargo, para el caso de Huarirraga no compartimos la misma interpretación funcional, debido a que el ancho del espacio al interior del recinto no superaba los 60cm, lo cual hace inviable su uso como área habitacional (ver figura 198 y figura 199). Esta dimensión tan estrecha imposibilita el tránsito de personas, así como también restringe la posibilidad de desarrollar actividades domésticas. Sumado a esto, el vano de acceso descubierto en la excavación del recinto n°98 permitió visualizar un ingreso muy limitado, el cual solo pudo ser atravesado arrastrándose de rodillas y por individuos de talla pequeña (ver figura 200).

Estas condiciones espaciales hacen considerar que se trate de un espacio con uso restringido y especializado, vinculado quizá a prácticas funerarias, como lo sugieren paralelos en otros sitios Wari. Valdez et al. (2001, 2002) documentan contextos de enterramientos Wari asociados a recintos estrechos y de difícil acceso en Posoqoyapata, Ayacucho. Asimismo, Zapata (1997) y Giersz y Pardo (2014) reportan hallazgos similares en Batan Urqu, Cusco, y en el mausoleo Wari El Castillo, Huarmey, respectivamente.

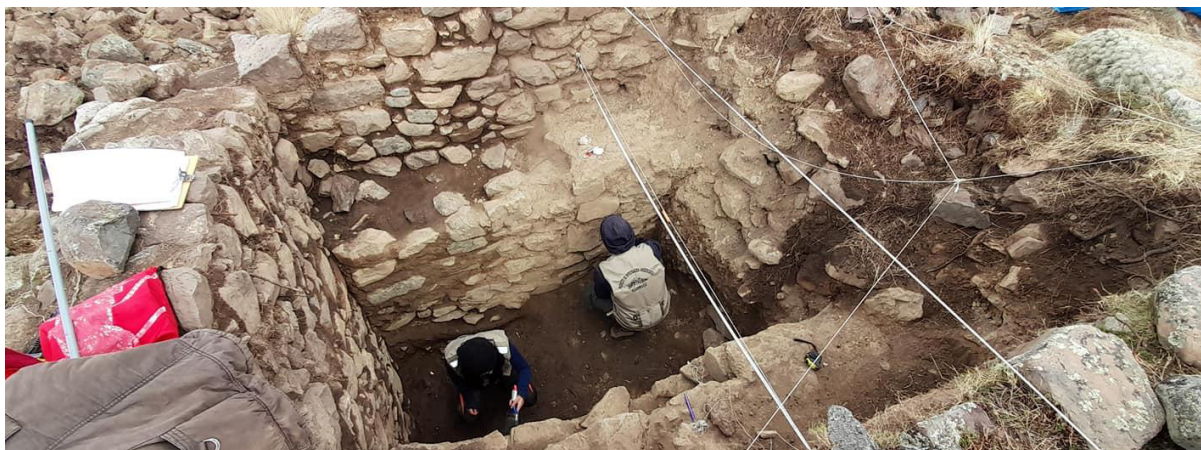
Trabajo de excavación en unidad de excavación 2A en el sector A de Huarirraga.

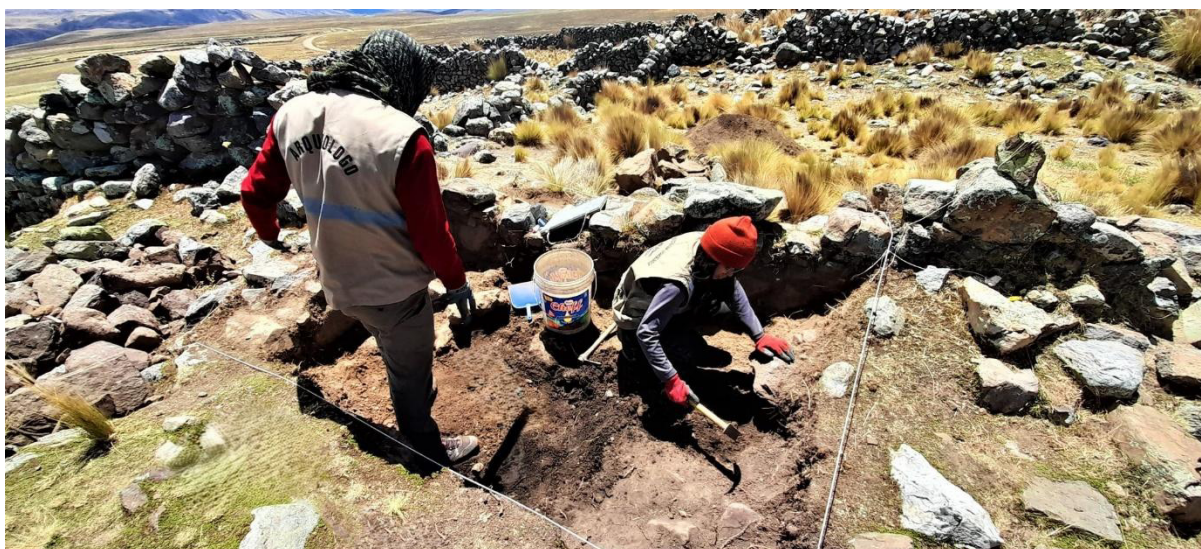
Trabajo de excavación en unidad de excavación 8 en el sector B de Huarirraga
