**GESTIÓN DEL RIESGO DE DESASTRES, PARA LA PREVENCIÓN DE  
DESBORDES POR EL FENÓMENO DEL NIÑO, EN LA MARGEN IZQUIERDA  
DEL RÍO CHILLÓN, SAN MARTÍN DE PORRES, LIMA – 2017**

Tesis para optar el grado de Maestro en Gerencia de la Construcción Moderna

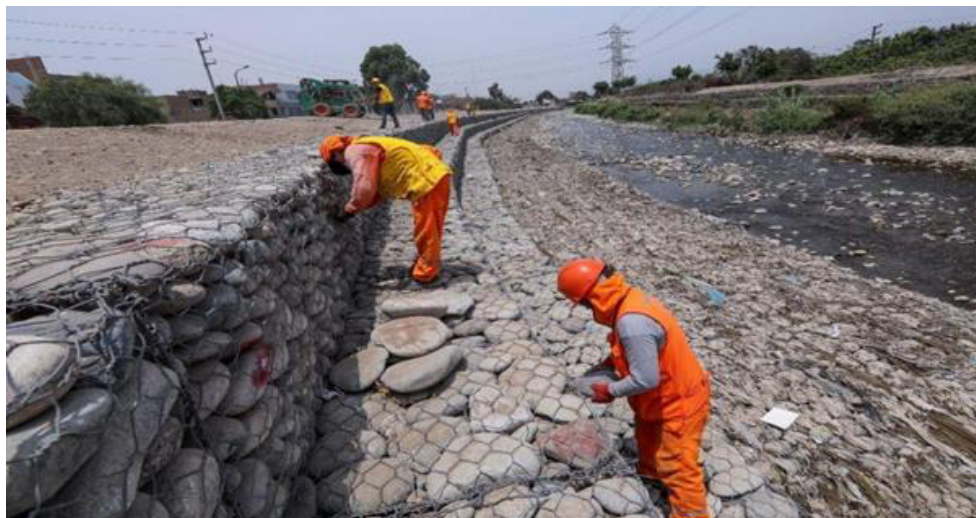
**Figura 6***Construcción del sistema de gaviones en el río Chillón*

El sistema de gaviones implementado en un tramo, parcialmente, en la margen izquierda del Chillón consiste en mallas de acero recubiertas de plástico (ABS) y rellenos de granito y/o de piedras de cantera que, además, cuenta con una especie de colchón anti-desgaste. Estas estructuras son de aproximadamente tres metros y medio de altura (ver Figura 6). El proyecto total incluye dos mil quinientos metros de vallado de protección.

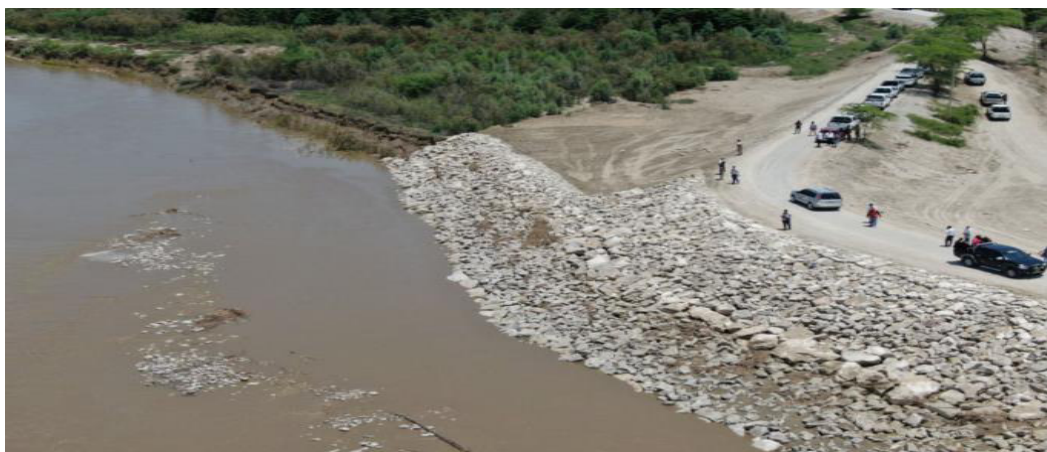
### Figura 7

*Defensa ribereña dique en bajo Piura*

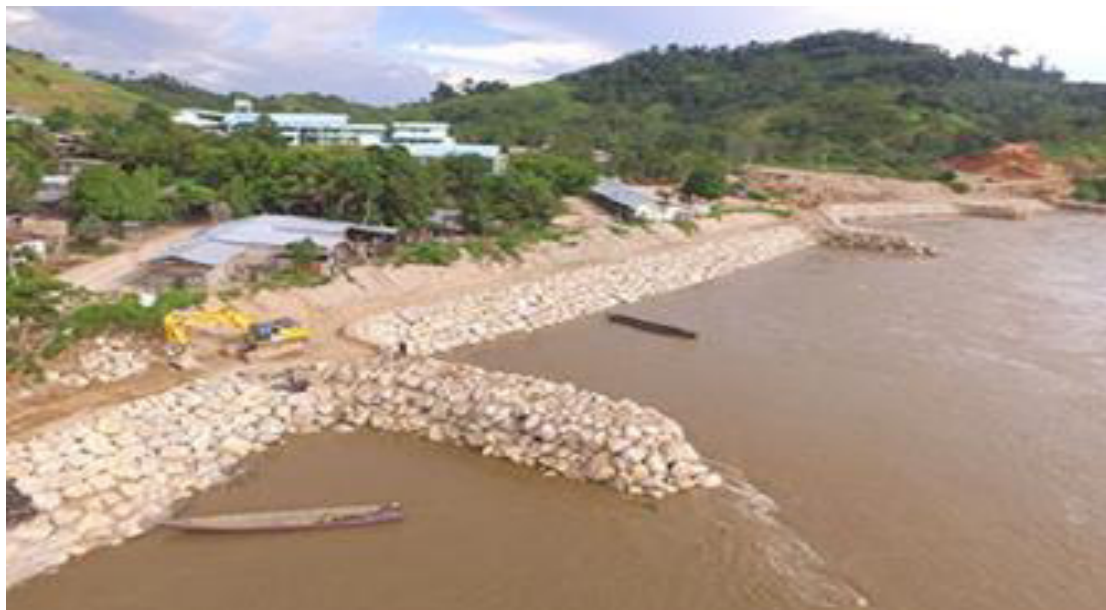
## Figura 9

*Espigón de rocas en la región San Martín, Perú*

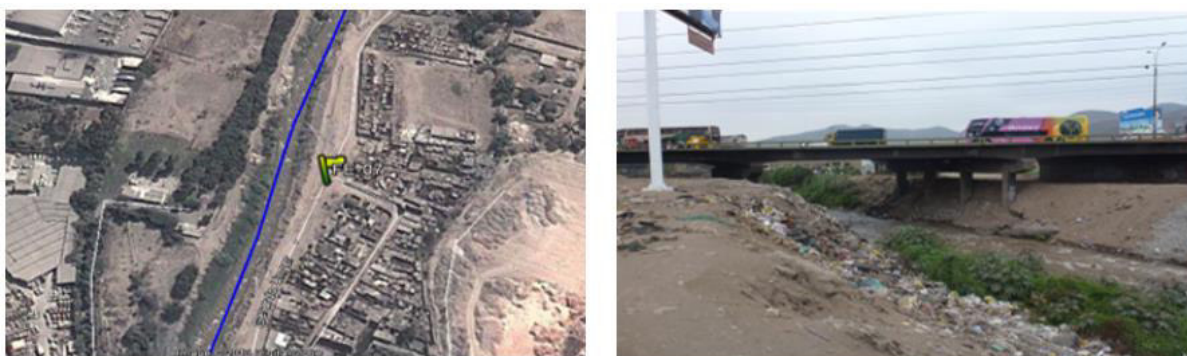
### **Figura 17**

*Tramo I – Puente de la panamericana norte- río Chillón, 2013*

La imagen de la **Figura 17** satelital muestra la ubicación del puente evaluado sobre el río Chillón, en el distrito de San Martín de Porres. La línea azul representa el cauce del río, y

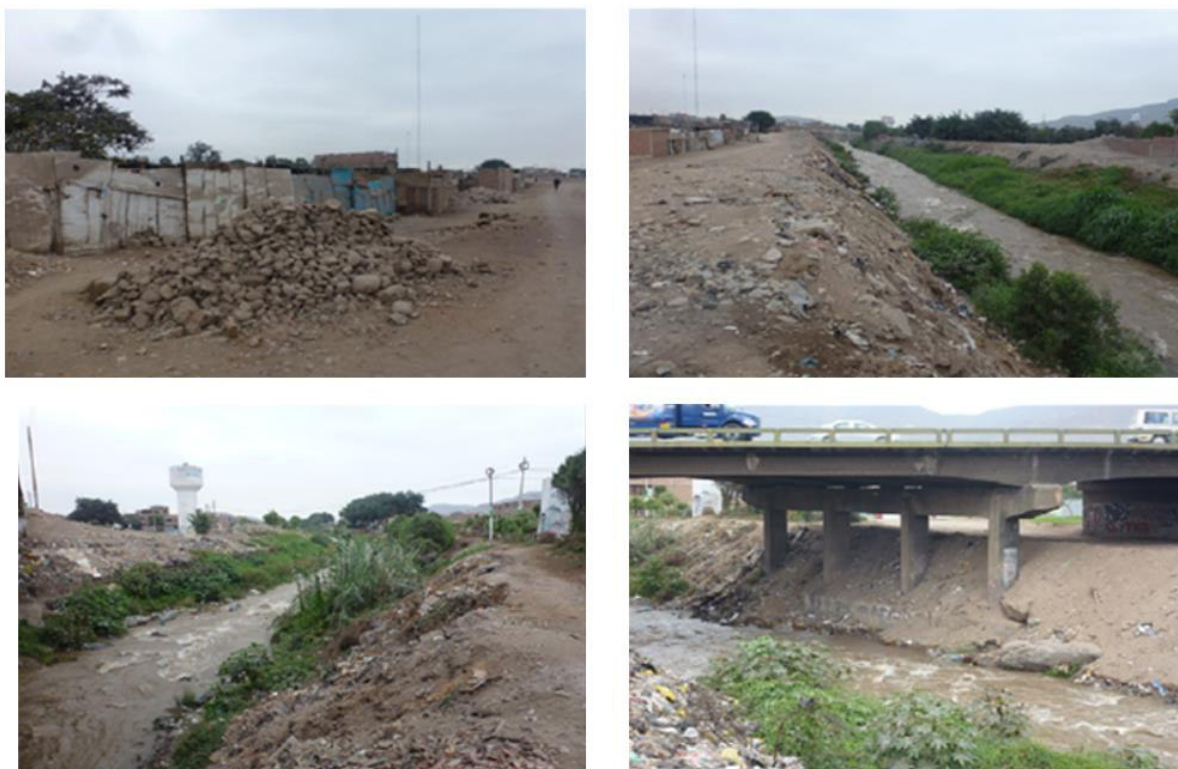
## Figura 19

*Vista Panorámica de las aguas abajo de puente panamericana norte, 2013*

Se observa la presencia de nuevas construcciones precarias hechas con madera y materiales rústicos en zonas colindantes al río Chillón. Esta ocupación informal representa un alto riesgo ante posibles desbordes fluviales y evidencia la falta de planificación urbana y control territorial en la zona.

En esta imagen se aprecia la constante deposición de basura y escombros a lo largo de la ribera izquierda del río. Esta práctica deteriora el ecosistema, reduce la capacidad hidráulica del cauce y agrava el riesgo de desbordes e inundaciones, especialmente en temporadas de crecida.

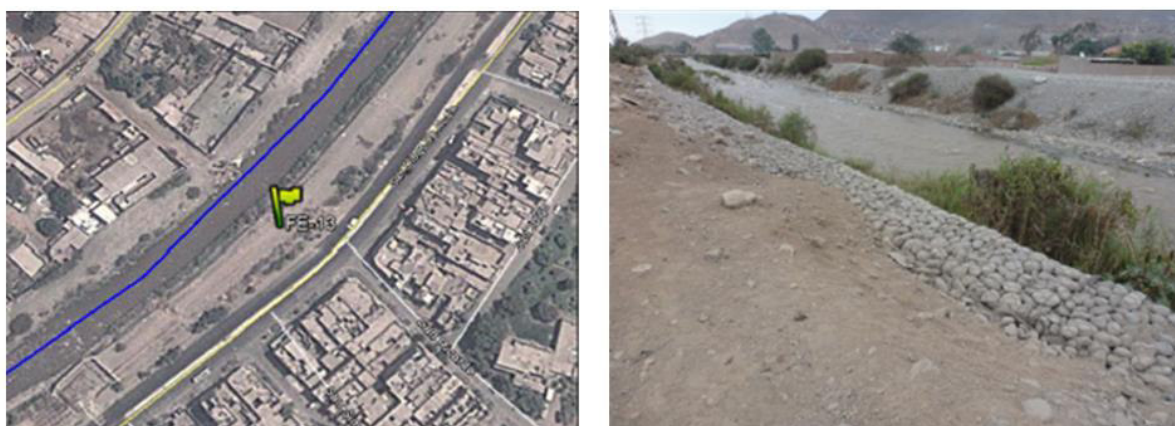
### **Figura 20**

*Tramo II Urb. San Diego, río Chillón, 2013*

La imagen muestra la localización georreferenciada del tramo del río Chillón evaluado el 12 de diciembre de 2013. Se encuentra en la zona 18L, con coordenadas UTM Este: 272709 m y Norte: 8679101 m. La imagen satelital evidencia un entorno urbano consolidado muy próximo al cauce, lo cual incrementa la vulnerabilidad de la zona ante posibles desbordes o eventos hidrometeorológicos extremos asociados al Fenómeno del Niño.

Se observa el tramo del río Chillón protegido con un muro de gaviones de 1x1x2 m en buen estado de conservación. Esta estructura de defensa ribereña cumple la función de estabilizar el talud, reducir la erosión provocada por la corriente y mitigar el riesgo de desbordes. La margen intervenida evidencia un cauce relativamente definido y estable, sin presencia de colmatación o daños estructurales visibles en los gaviones.

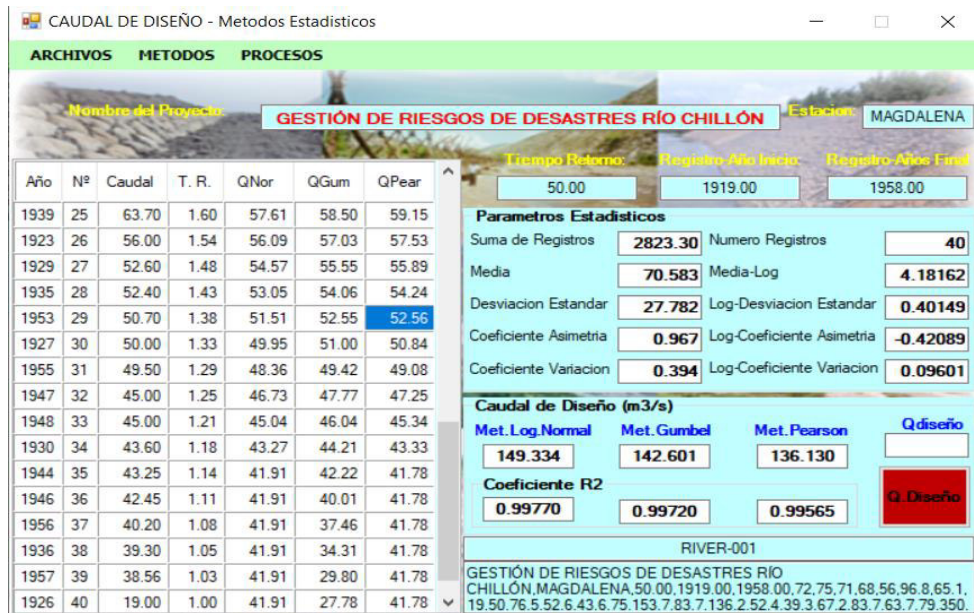
**Figura 32**

*Software River para cálculo de Caudal de diseño para tiempo de retorno de 50 años,  $T_r = 50$  años, 2022.*

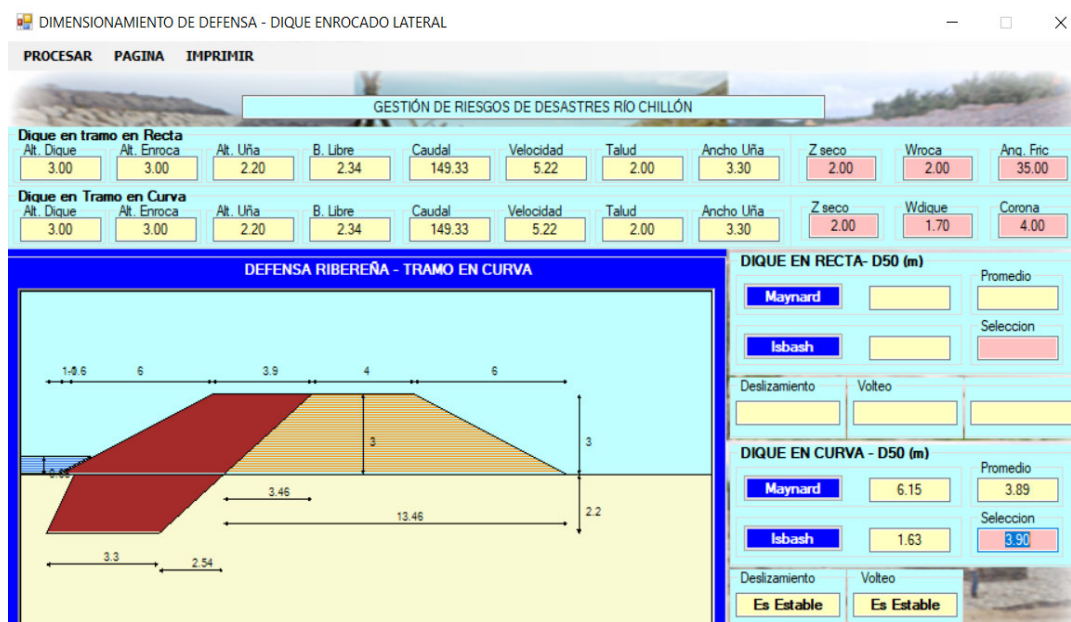
Figura 48

*Diseño del enrocado (Defensa ribereña) tramo en curva a través del software River, 2022.*
