LOCALIZACIÓN GEOESPACIAL Y EVALUACIÓN ESTRUCTURAL DE VIVIENDAS
PARA PLANES DE PREVENCIÓN Y MITIGACIÓN DE DESASTRES POR
GEODINÁMICA EXTERNA EN EL ASENTAMIENTO HUMANO “EL VOLANTE”,
DISTRITO INDEPENDENCIA

Trabajo de suficiencia profesional para optar el título profesional de
Ingeniero Geógrafo

Gutierrez Medina, Esteban Ivan

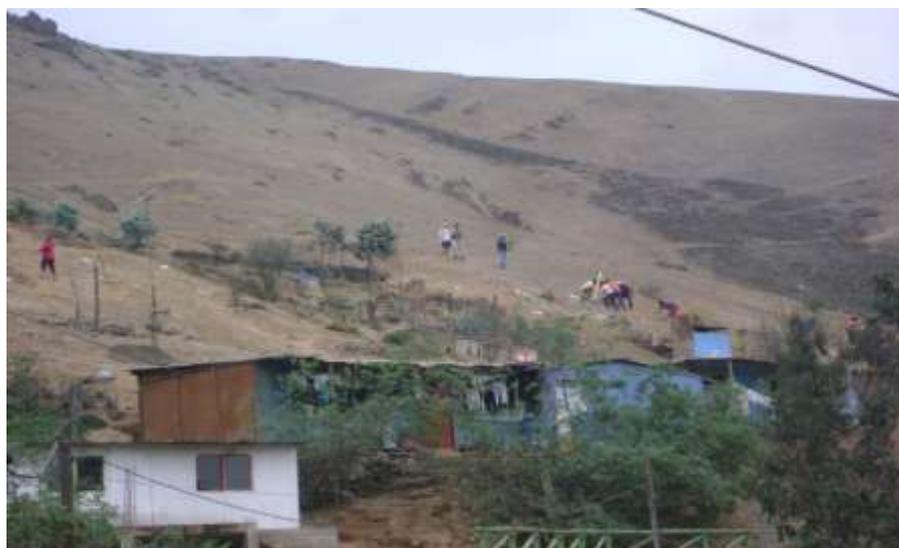
Figura 16

También se lograron identificar obras de mitigación en zonas de ladera del cerro donde se localizan viviendas del sector III del Asentamiento Humano “El Volante”. Este dato es importante para la determinación sectorial de prioridades para el análisis geoespacial que se realizará en la fase de gabinete (ver Figura 16).

Identificación de trabajos de mitigación

Nota. Los trabajos de revegetación fueron ejecutados por personal de PREDES y vecinos del mismo Asentamiento Humano El Volante II y III.

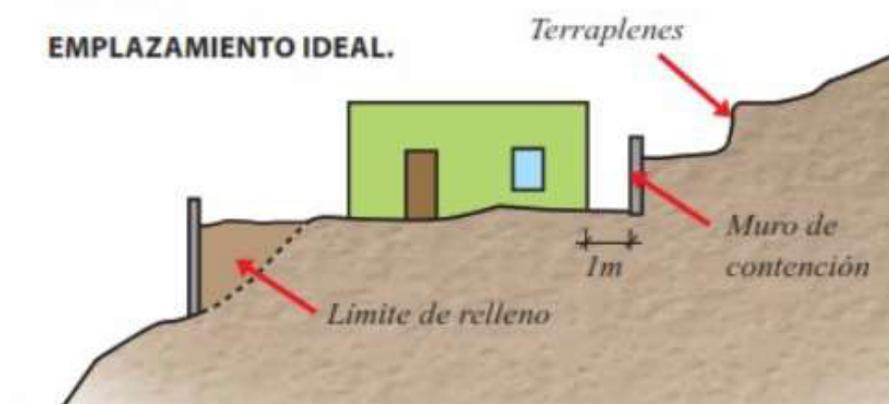
Figura 18

Se identifican viviendas localizadas al borde terraplenes ubicados a media ladera del cerro (ver Figura 17), a ello se le suma, que no dejaron distancia de seguridad entre el borde posterior de la vivienda y el corte del talud (se recomienda mínimo 1.00 metro de separación), para la construcción de muros de contención (ver Figura 18).

Distancia de seguridad con muros de contención

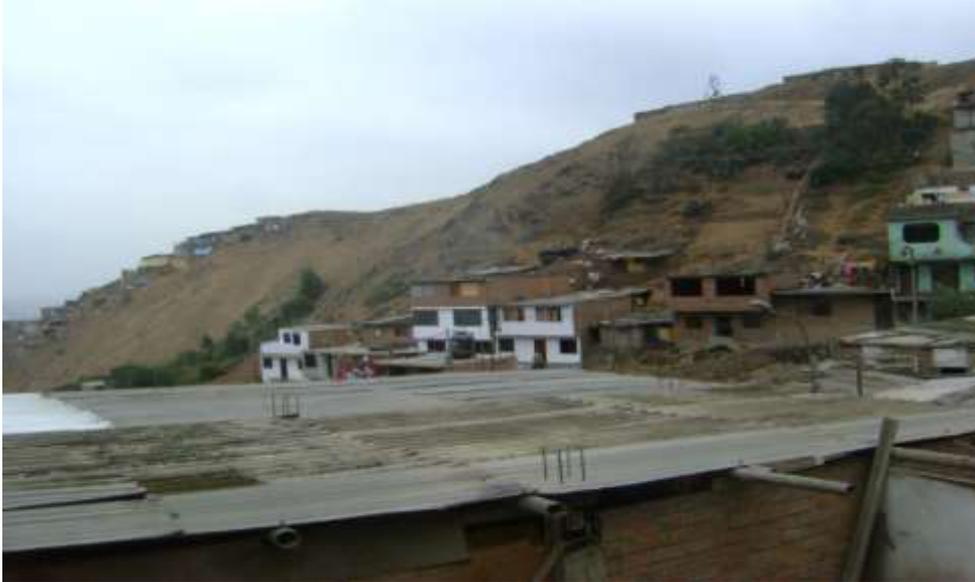
Figura 21

Presencia de gaviones y reforestación para estabilidad de laderas.

Nota. En la parte superior derecha de la foto, se pueden observar los trabajos de mitigación y contención tales como gaviones y revegetación, sobre las viviendas en el A.H. El Volante II.

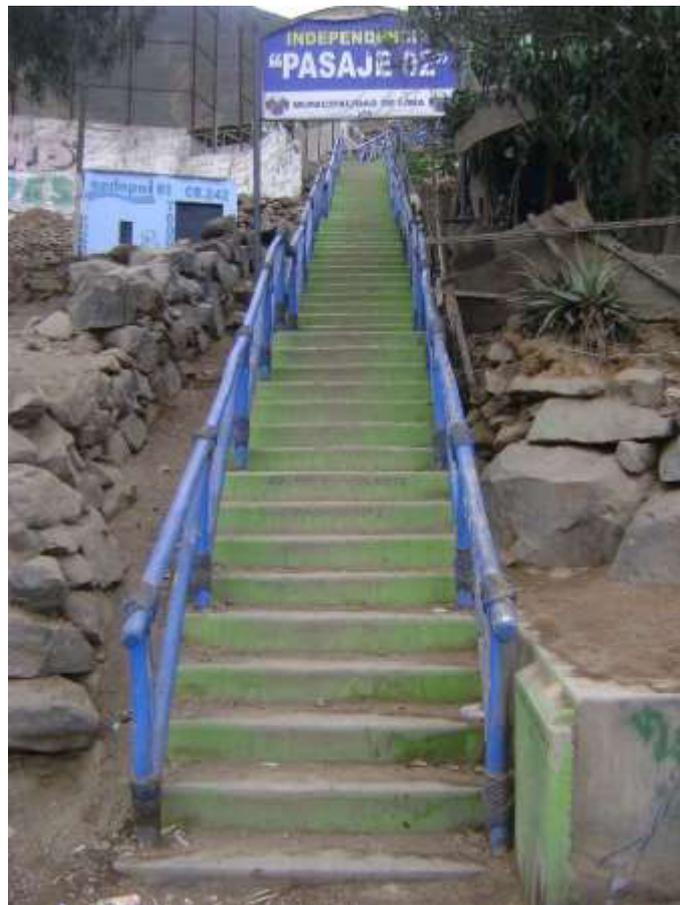
Se identificaron aspectos físicos geográficos, comportamiento del suelo (proceso de licuefacción), expansión urbana, conos deyectivos invadidos por viviendas, quebradas activas, presencia de viviendas en el canal principal de flujos y deslizamientos. Así como también condiciones inseguras para la evacuación, las cuales pueden contribuir a golpes, tropiezos o daños directos contra las infraestructuras defensivas o a las viviendas que albergan familias. También impactan negativamente a las acciones de traslado de los habitantes a las zonas seguras ante sismos u otros desastres naturales (ver Figura 25 y Figura 26).

Escalera, ruta de evacuación principal

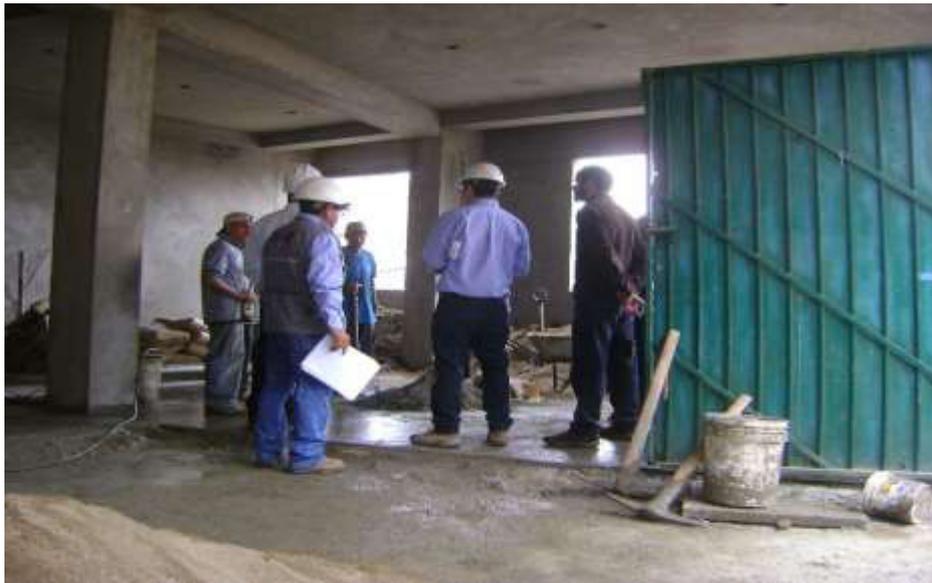
Figura 28

➤ Se determina el tipo de estructura utilizada para la construcción de las viviendas (ver Figura 28). De esta manera se evalúa si el diseño y el procedimiento constructivo del sistema estructural identificado es el correcto y adecuado para su función antisísmica.

Evidencia del tipo de estructura: albañilería confinada

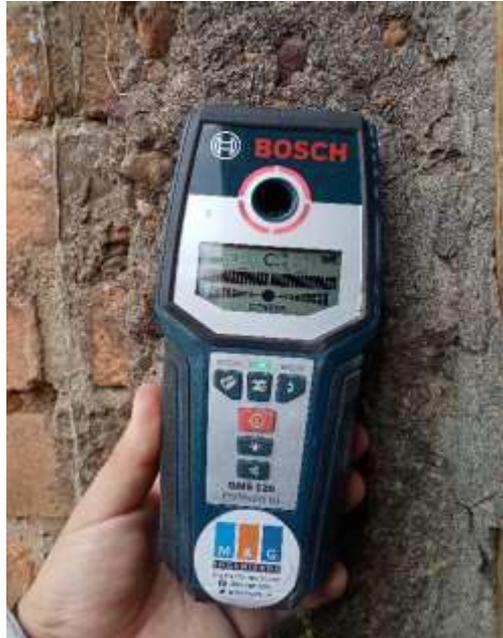
Figura 29

➤ Se escanean los elementos estructurales existentes en las viviendas, tales como vigas, columnas, placas y/o cimientos expuestos. Con estos datos se evaluará la presencia de fierros en las estructuras y que tengan la cantidad adecuada para el número de pisos, así como verificar que se cumpla con el diseño, en caso cuenten con planos (ver Figura 29).

Escaneo de columnas

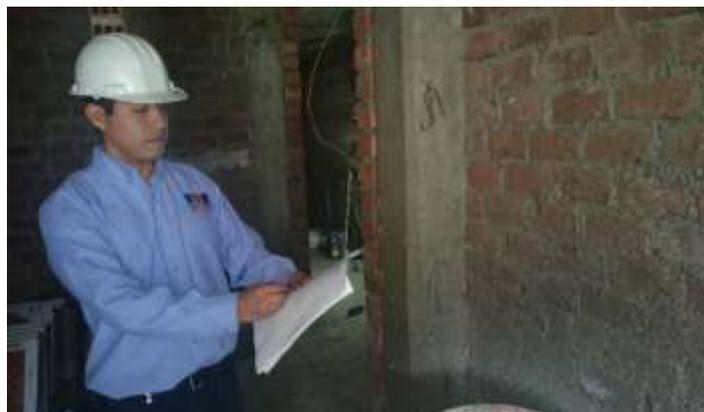
Figura 30

➤ Finalmente se determina el tipo de material utilizado y su estado de conservación en la construcción de la vivienda, tal como se puede ver en la Figura 30. También se evalúa el correcto almacenamiento del material, con ello se determina si la calidad del mismo en el proceso constructivo se encuentra contaminado o no por agentes externos.

Se determina el material utilizado en los muros estructurales.

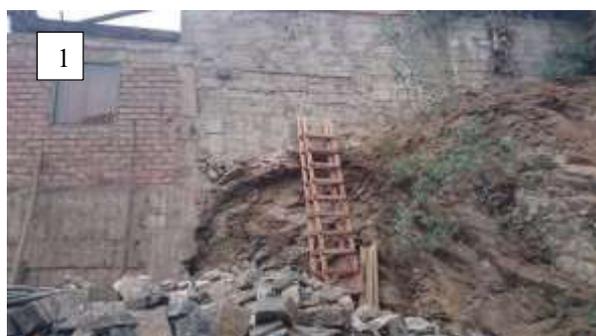
Nota. En la figura 1 se visualizan rocas de gran diámetro en zona de seguridad ante sismos; en la figura 2 se identifican cortes de talud inadecuados; en la figura 3 se identifica proceso de socavación en la base del muro de contención; figura 4 pozo de desagüe en mal y por último en la figura 5 se identifica desprendimiento de masas por corte de talud inadecuado.
