**“IMPACTOS AMBIENTALES NEGATIVOS POR DERRAME DE PETRÓLEO  
CRUDO DE JUNIO 2014 EN EL KM 41+833 DEL OLEODUCTO NORPERUANO  
EN LA COMUNIDAD NATIVA CUNINICO”**

**TESIS PARA OPTAR EL GRADO ACADEMICO DE:**

**DOCTOR EN MEDIO AMBIENTE Y DESARROLLO SOSTENIBLE**

**CAMACHO ZOROGASTÚA, KATHERINE DEL CARMEN**

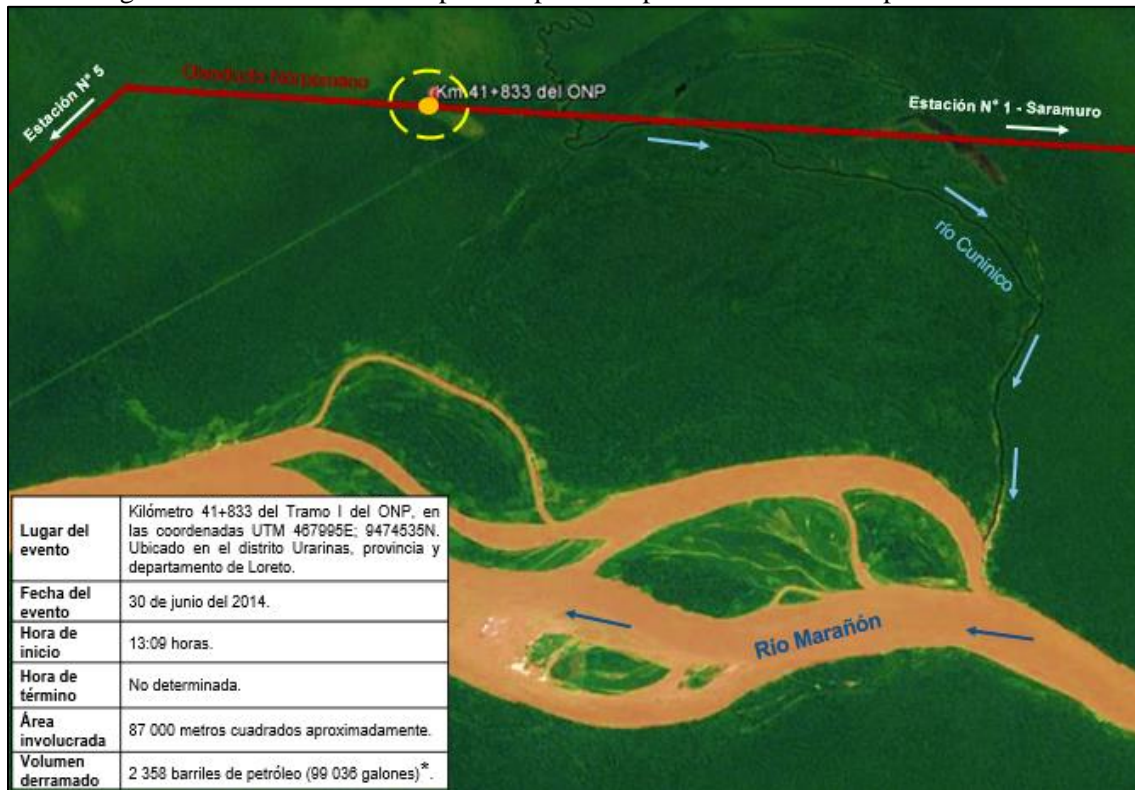
Figura N° 17. Información reportada por Petroperú del derrame de petróleo crudo

Petroperú, a través del Reporte Final de Emergencias Ambientales informó al OEFA que el 30 de junio del 2014 a la 1:00pm aprox. tomó conocimiento de un derrame de petróleo crudo, sucedido en la localidad de Cuninico, distrito Urarinas, provincia y departamento de Loreto (OEFA, 2015, págs. 5-6):

\* Cabe señalar que la cantidad de petróleo crudo derramado reportada por Petroperú fue precisada por el OEFA, cuyo valor fue 2660 barriles (111 720 galones, equivalente a 422 906.2 litros).

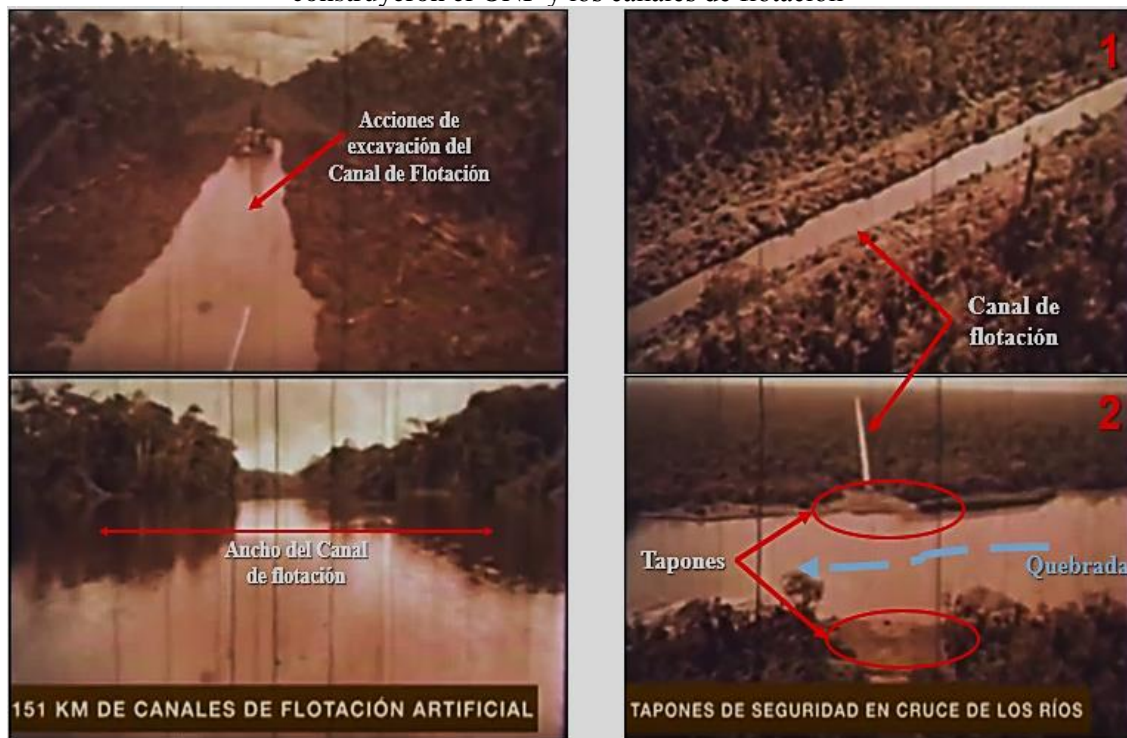
Figura N° 25. Captura del video subido por Petroperú denominado: “Documental Conoce cómo se construyeron el ONP y los canales de flotación”

Al respecto, Petroperú en 1976 excavó una zanja de 151 KM de longitud conformada de suelo natural (arcilla y arena) para crear un canal donde se pueda tender el ONP. Durante su construcción (desde 1974 hasta 1978) se instalaron tapones de seguridad en los cruces de las quebradas, a fin de evitar que las aguas se dispersen y asienten, de acuerdo se observa en la siguiente figura:

Vistas panorámicas del: (1) “Canal de Flotación”; (2) cruce de una de las quebradas y el Canal de Flotación, donde se observa la construcción de los tapones.

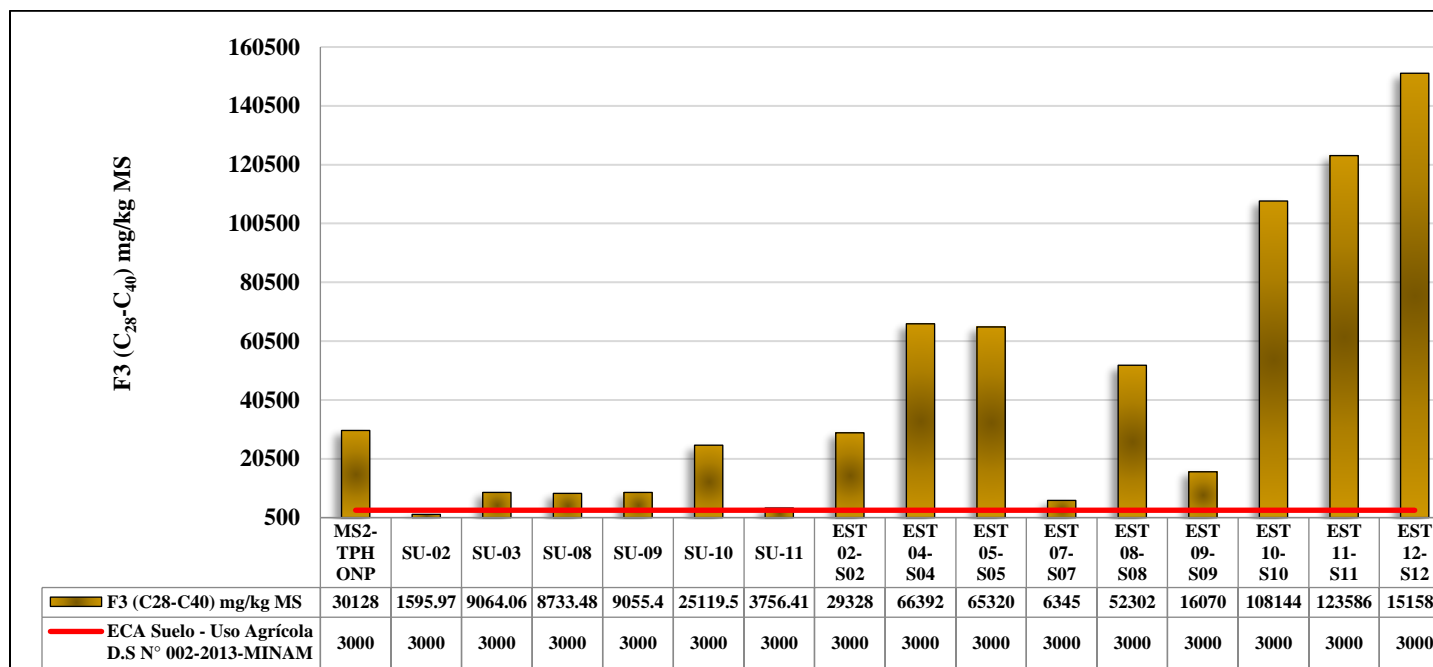
El OEFA comparó los resultados de este monitoreo con los valores de ECA suelo para uso agrícola, debido a que verificó en campo que los suelos donde se encuentra tendido el ONP (Canal de Flotación) tienen un potencial uso agrícola; además, no existe alguna zonificación territorial que establezca que estos suelos tienen aptitud industrial o extractiva. Asimismo, el punto más cercano y lejano donde se detectaron excesos de los ECA suelos en los parámetros de fracciones F1, F2 y F3 de hidrocarburos se encontraban ubicados a 13 metros aguas abajo y 440 metros aproximadamente (margen izquierdo) respecto al punto de la falla. Para el caso en concreto, de la evaluación de los resultados para la fracción F1, se detectaron excesos en la primera supervisión en el punto MS2-TPH ONP y durante la tercera supervisión en los puntos EST 08-S08, EST 10-S10, EST 11-S11 y EST 12-S12, por lo que se puede concluir que su permanencia duró todo el mes de julio del 2014 aprox.

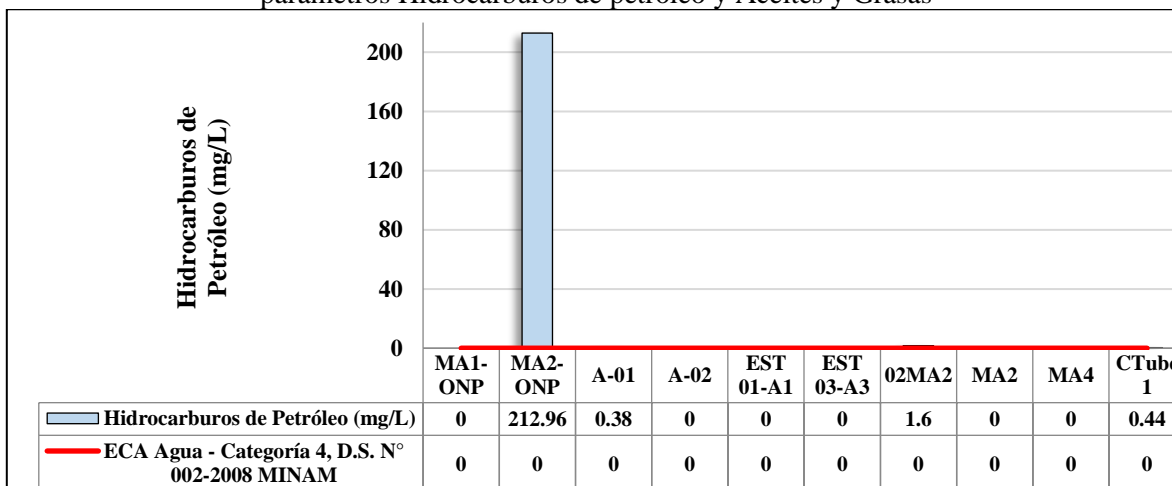
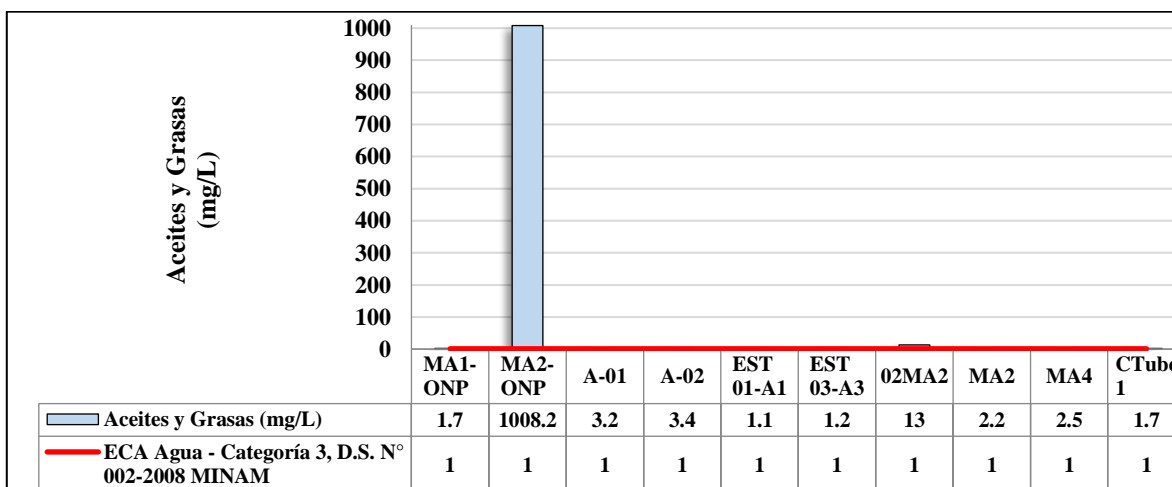
Figura N° 28. Resultados de análisis de laboratorio de agua en el Canal de Flotación, para los parámetros Hidrocarburos de petróleo y Aceites y Grasas

De lo anterior, se observa que los puntos más cercanos donde se detectaron excesos de los ECA agua en los parámetros de Hidrocarburos de petróleo y Aceites y Grasas se encontraban en el KM 41+833 del ONP y a 2 metros aproximadamente aguas abajo de la primera barrera de contención; mientras que los más lejanos se encontraban a 1020 metros aprox. (cruce del ONP con el río Cuninico) y a 20 min. respecto del punto donde ocurrió la falla (CTube1). Además, los excesos en estos parámetros fueron encontrados en el Canal de Flotación y en una cocha ubicada a 200 metros del margen izquierdo del canal, detectada durante la segunda supervisión (punto A-01).

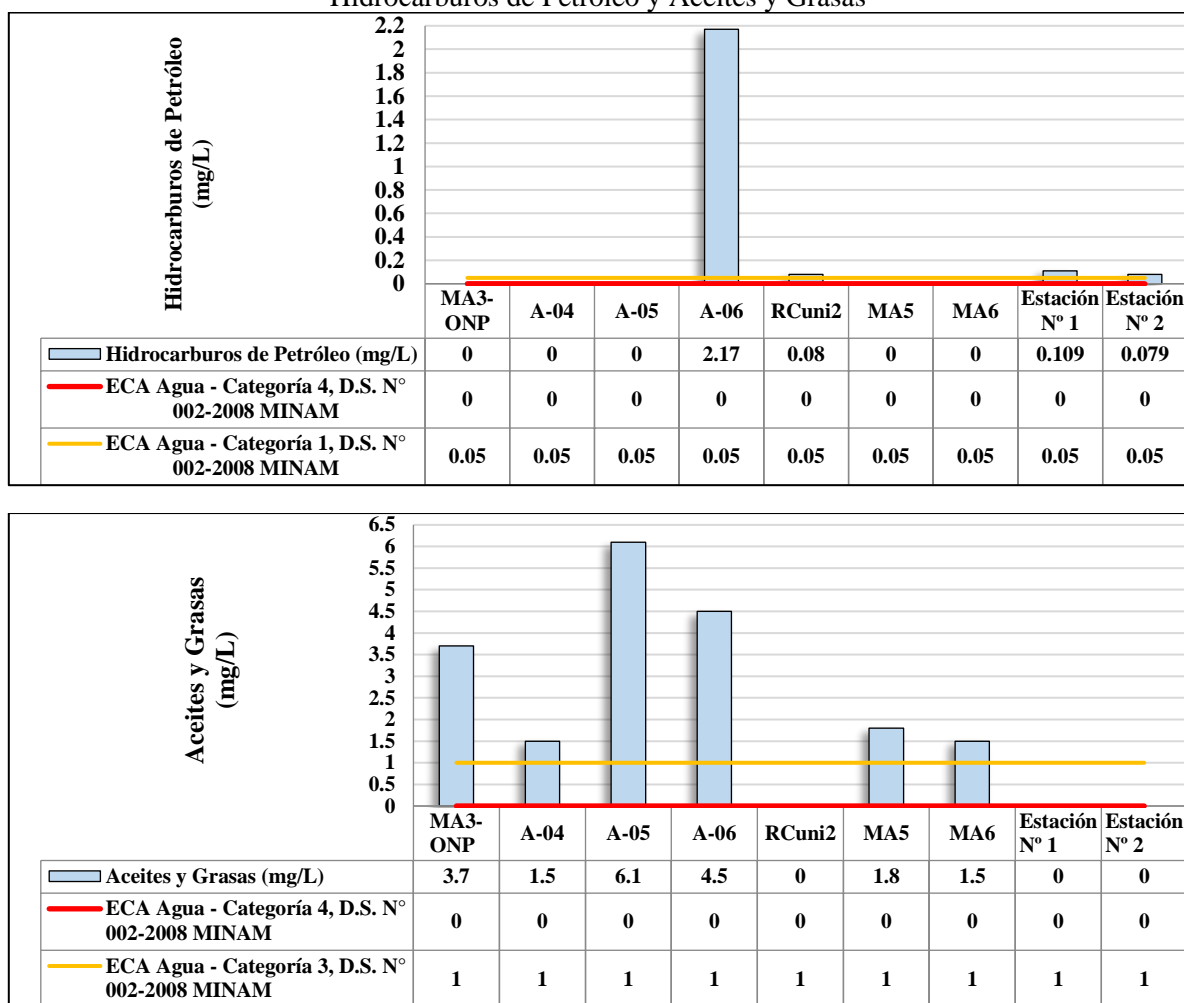
Figura N° 29. Resultados de análisis de laboratorio de agua en el río Cuninico, para los parámetros Hidrocarburos de Petróleo y Aceites y Grasas

En el río Cuninico se excedieron los ECA agua en las Categorías 1 y 4 para el parámetro Hidrocarburos de Petróleo en los puntos de monitoreo: (i) A-06 (segunda supervisión), alcanzando un valor de 2.17 mg/L; (ii) Rcuni 2, con un valor de 0.08 mg/L; y, (iii) Estaciones N° 1 y 2, con valores de 0.109 y 0.079 mg/L respectivamente. Para el parámetro Aceites y Grasas en los puntos MA3-ONP, A-04, A-05, A-06, MA5 y MA6 con valores que van desde 1.5 hasta 6.1 mg/L.

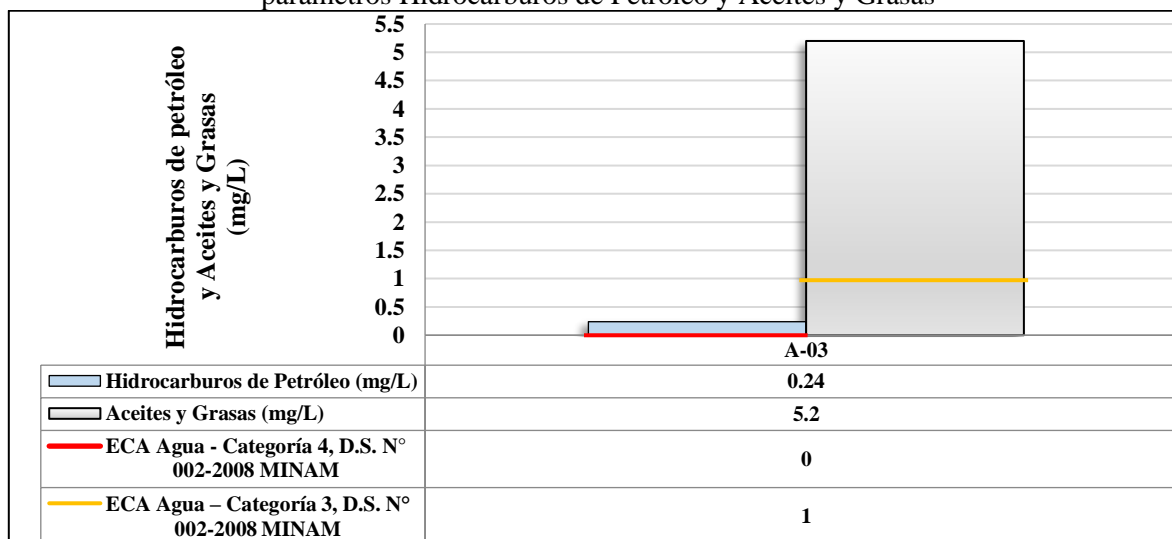
Figura N° 30. Resultados de los análisis de laboratorio de agua en el Canal de Descarga, para los parámetros Hidrocarburos de Petróleo y Aceites y Grasas

En el Canal de Descarga se excedieron los ECA agua en las Categorías 3 y 4 para los parámetros Hidrocarburos de Petróleo y Aceites y Grasas en el punto de monitoreo A-
