EVALUACIÓN Y COMPARACIÓN DE METODOLOGÍAS VIZIR Y PCI EN
PATOLOGÍAS SUPERFICIALES DE LA CARRETERA INTEROCEÁNICA (TRAMO
CHALHUANCA-PUENTE HUAMPUCHACA), EMPLEANDO FOTOGRAMETRÍA,
AYMARAES-2024

Tesis para optar el Título Profesional de Ingeniero Civil

Fanola Vega, Yann Haaser

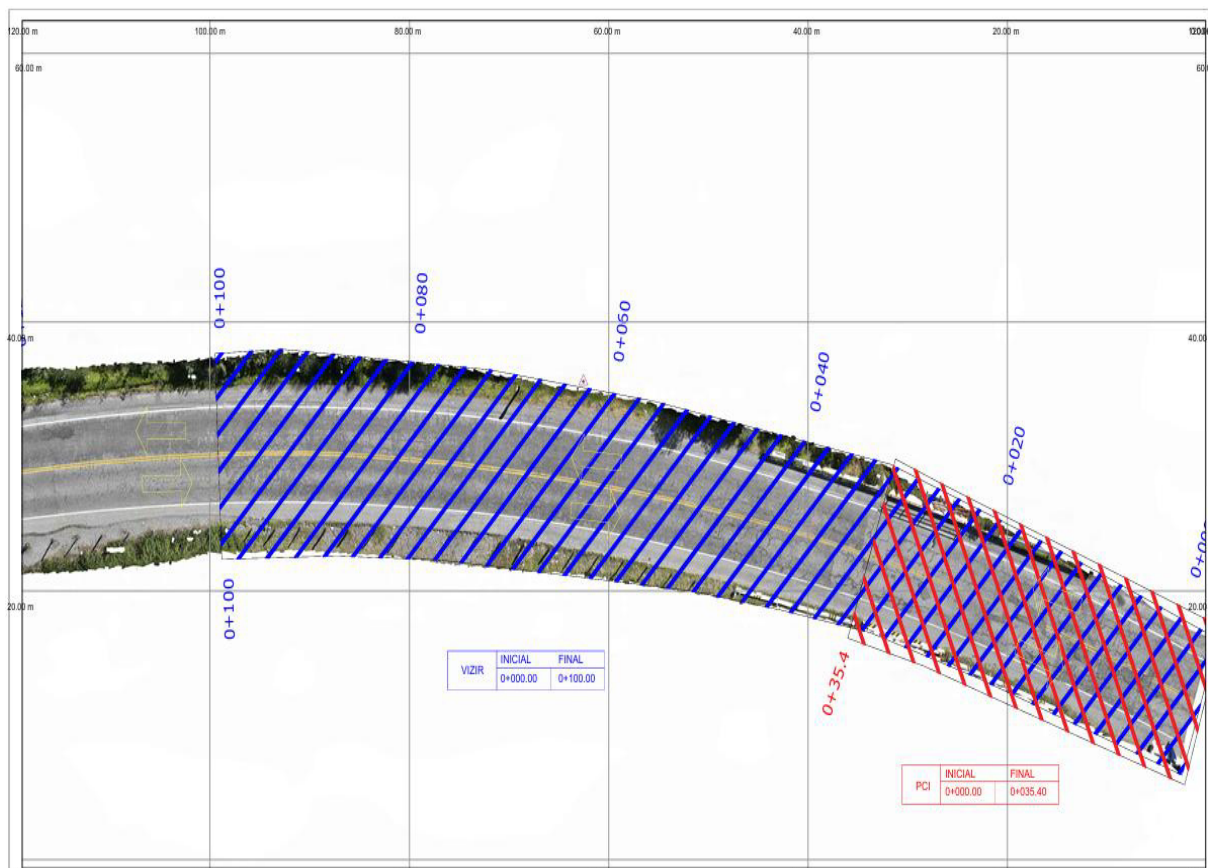
Figura 6

Progresiva de la muestra (M-01) VIZIR

N° muestra	PROGRESIVA		CARRIL IZQUIERDO		
	Inicial	Final	Falla	Área (m ²)	Gp
M - 01	KM 0+000.00	KM 0+100.00	5	58.70	1
			5	118.53	2
			6	9.49	2

N° muestra	PROGRESIVA		CARRIL IZQUIERDO		
	Inicial	Final	Falla	IS	Clasificación
M - 01	KM 0+000.00	KM 0+100.00	$\frac{5}{5}$ 6	4	REGULAR

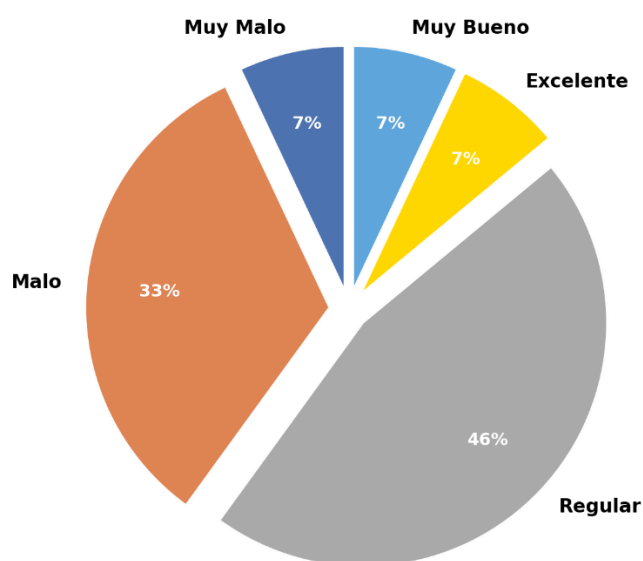
Figura 16

En la figura 19 se observa que la mayoría de los tramos evaluados se encuentran en condición regular (46 %), seguido por un 33 % en estado malo. En menor proporción se registran sectores en condición muy malo (7 %), muy bueno (7 %) y excelente (7 %). Estos resultados confirman que, aunque existen tramos puntuales con buen desempeño, la tendencia predominante del pavimento es hacia estados intermedios y deficientes, lo que sustenta la necesidad de programar labores de mantenimiento correctivo y preventivo.

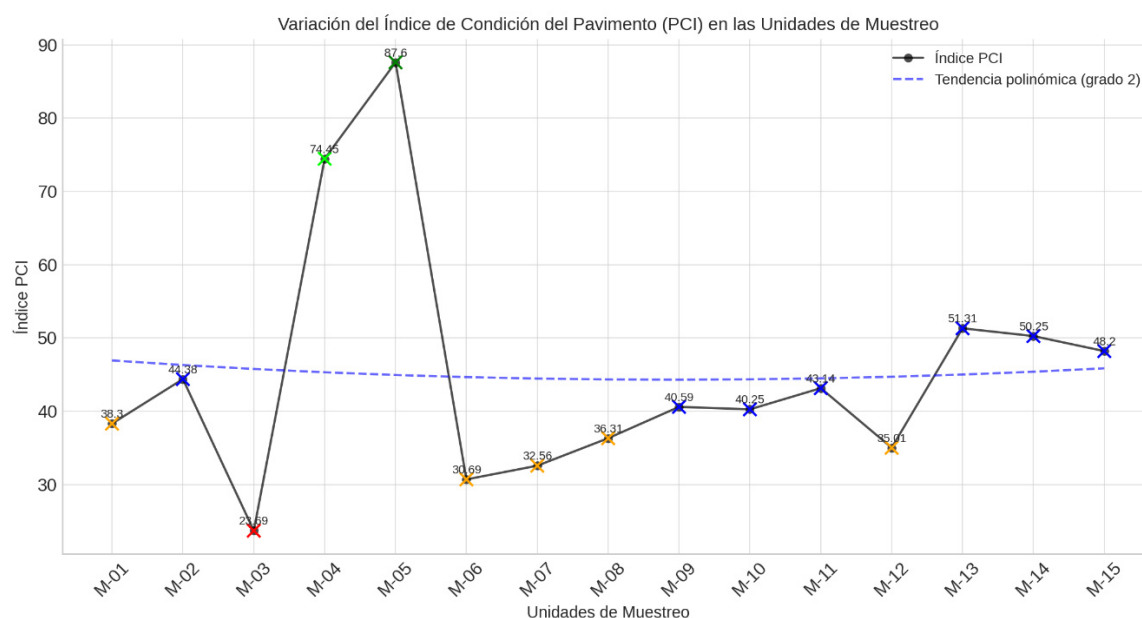
Figura 17

En la Figura 20 se muestra la variación del Índice de Condición del Pavimento (PCI) en las unidades de muestreo evaluadas. Los valores presentan una marcada heterogeneidad, con un rango que oscila entre 23.69 (Muy Malo) en la unidad M-03 y 87.6 (Excelente) en la unidad M-05. También se identifican tramos con valores intermedios, como M-04 (74.45, Muy Bueno) y M-13 (51.31, Regular), que contrastan con los segmentos donde el índice se mantiene en niveles bajos (M-06, M-07 y M-12, con valores entre 30 y 36, categoría Mala). La tendencia polinómica de segundo grado refleja un comportamiento relativamente estable en la zona central de la vía, con ligeras mejoras en los tramos finales, aunque sin alcanzar categorías de condición sobresaliente de manera sostenida. En conjunto, los resultados evidencian que la vía presenta sectores puntuales con buen desempeño superficial, pero predomina una condición de regular a mala, lo que sugiere la necesidad de intervenciones diferenciales según el nivel de

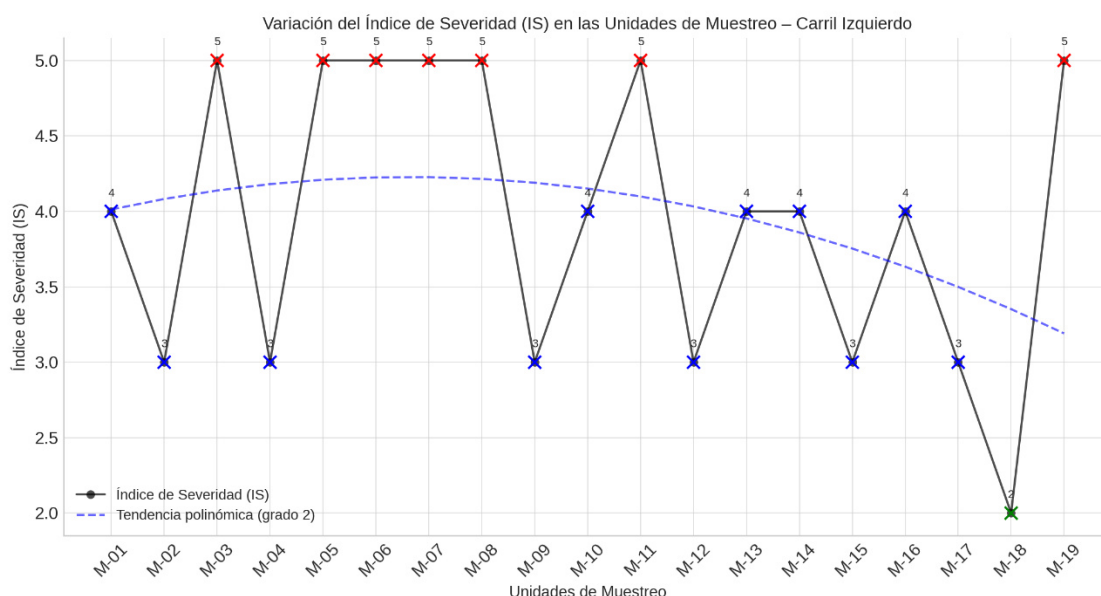
En la Figura 20 se observa la variación del Índice de Severidad (IS) a lo largo de las unidades de muestreo del carril izquierdo. Los valores fluctúan entre un mínimo de 2 y un máximo de 5, evidenciando una alta dispersión en el comportamiento de la severidad superficial. Se aprecia que la mayoría de las unidades alcanzan valores de $IS = 5$, lo cual indica presencia de patologías críticas que afectan de manera significativa la condición del pavimento.

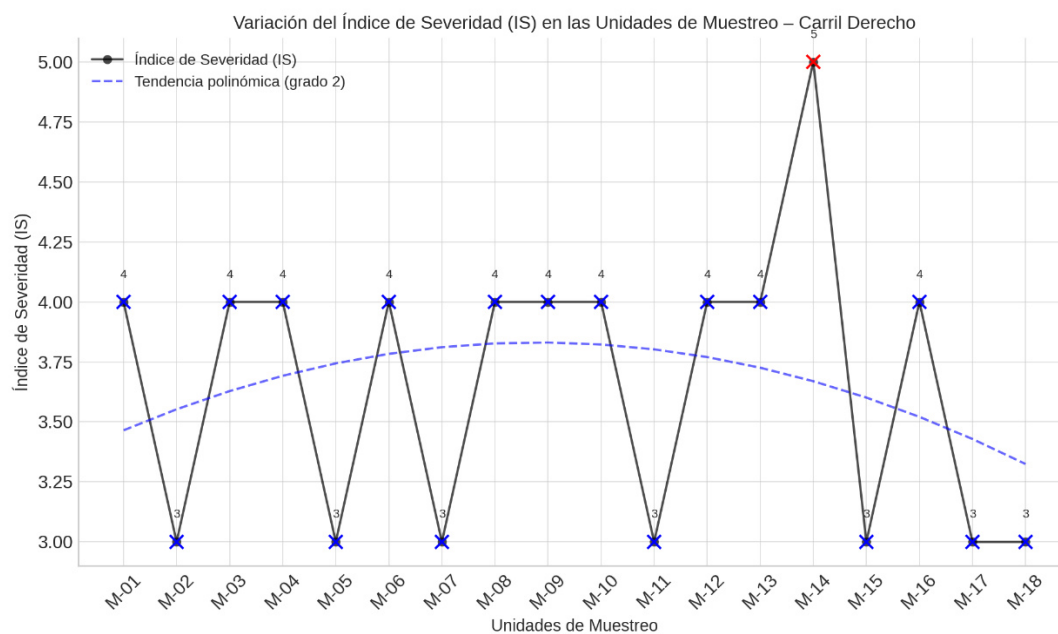
Figura 23

En la Figura 18 se presenta la variación del Índice de Severidad (IS) en las unidades de muestreo del carril derecho. Los valores se concentran principalmente entre 3 y 4, lo que evidencia un comportamiento más homogéneo respecto al carril izquierdo. Se observa un único pico en la unidad M-14, donde el IS alcanza el valor máximo de 5, indicando la presencia de una patología crítica localizada. La tendencia polinómica de segundo grado describe una curva ligeramente ascendente en los tramos iniciales y descendente hacia el final, lo que refleja una cierta estabilidad en la condición del pavimento, aunque con leves fluctuaciones.

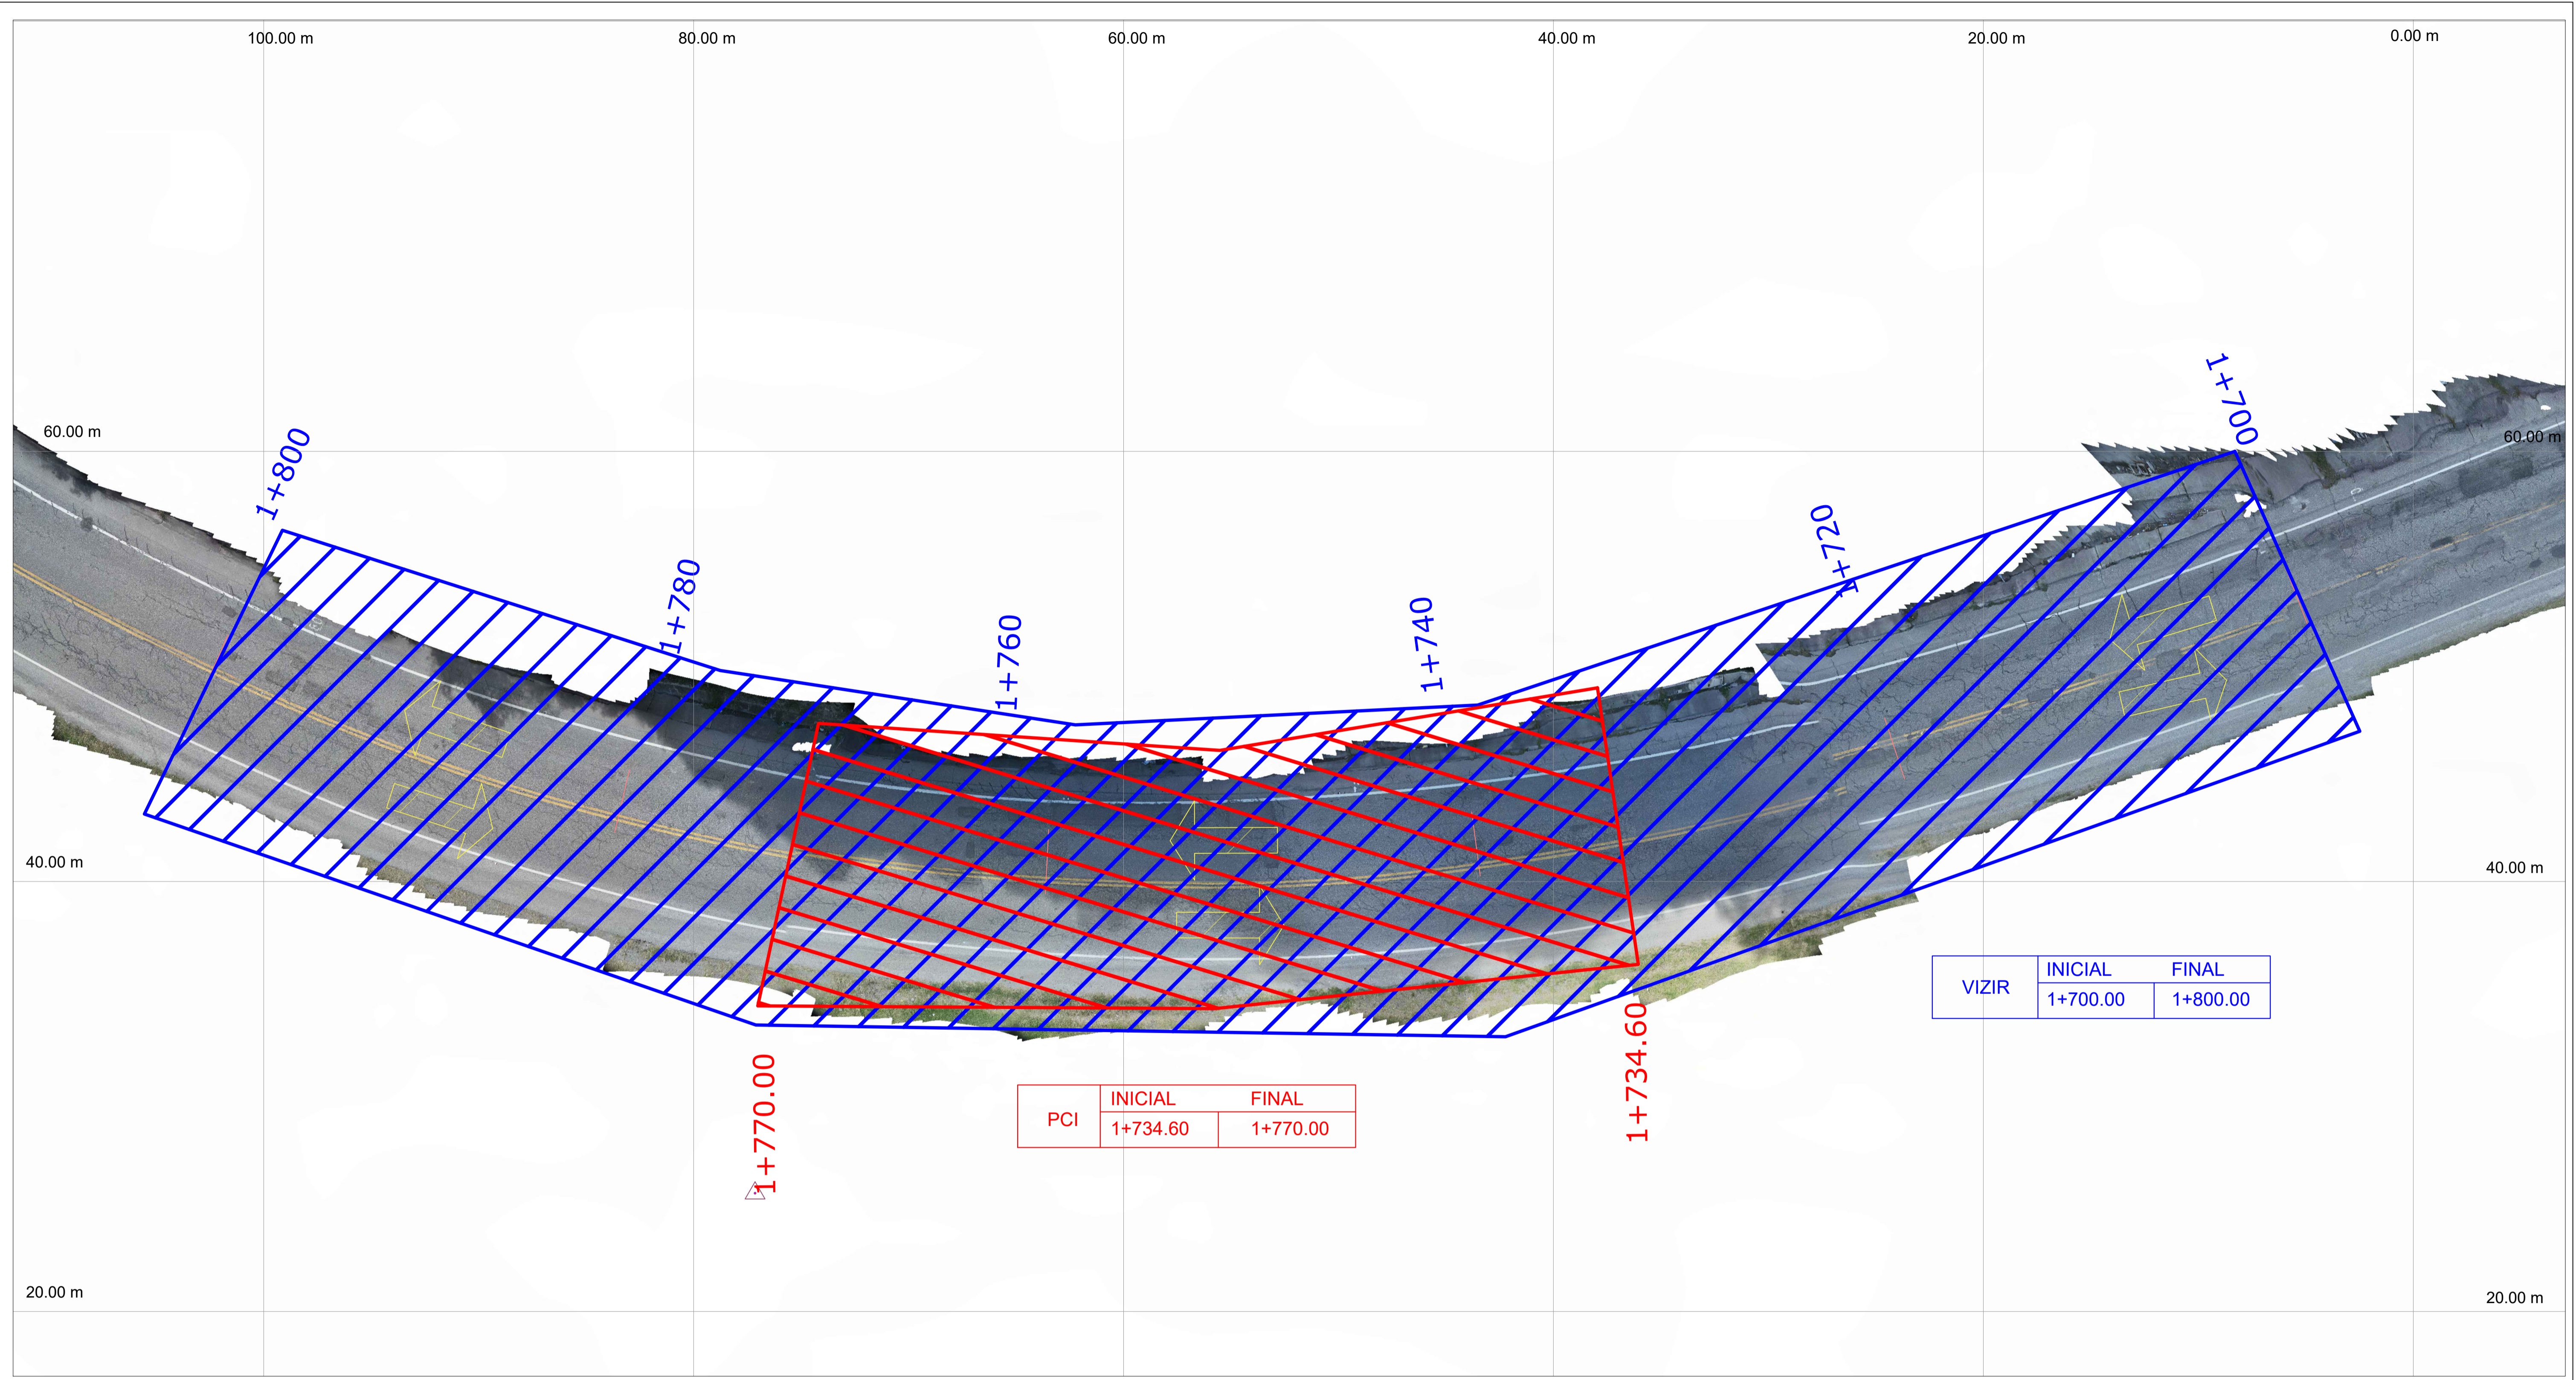
VIZIR	INICIAL	FINAL
	1+700.00	1+800.00

PCI	INICIAL	FINAL
	1+734.60	1+770.00

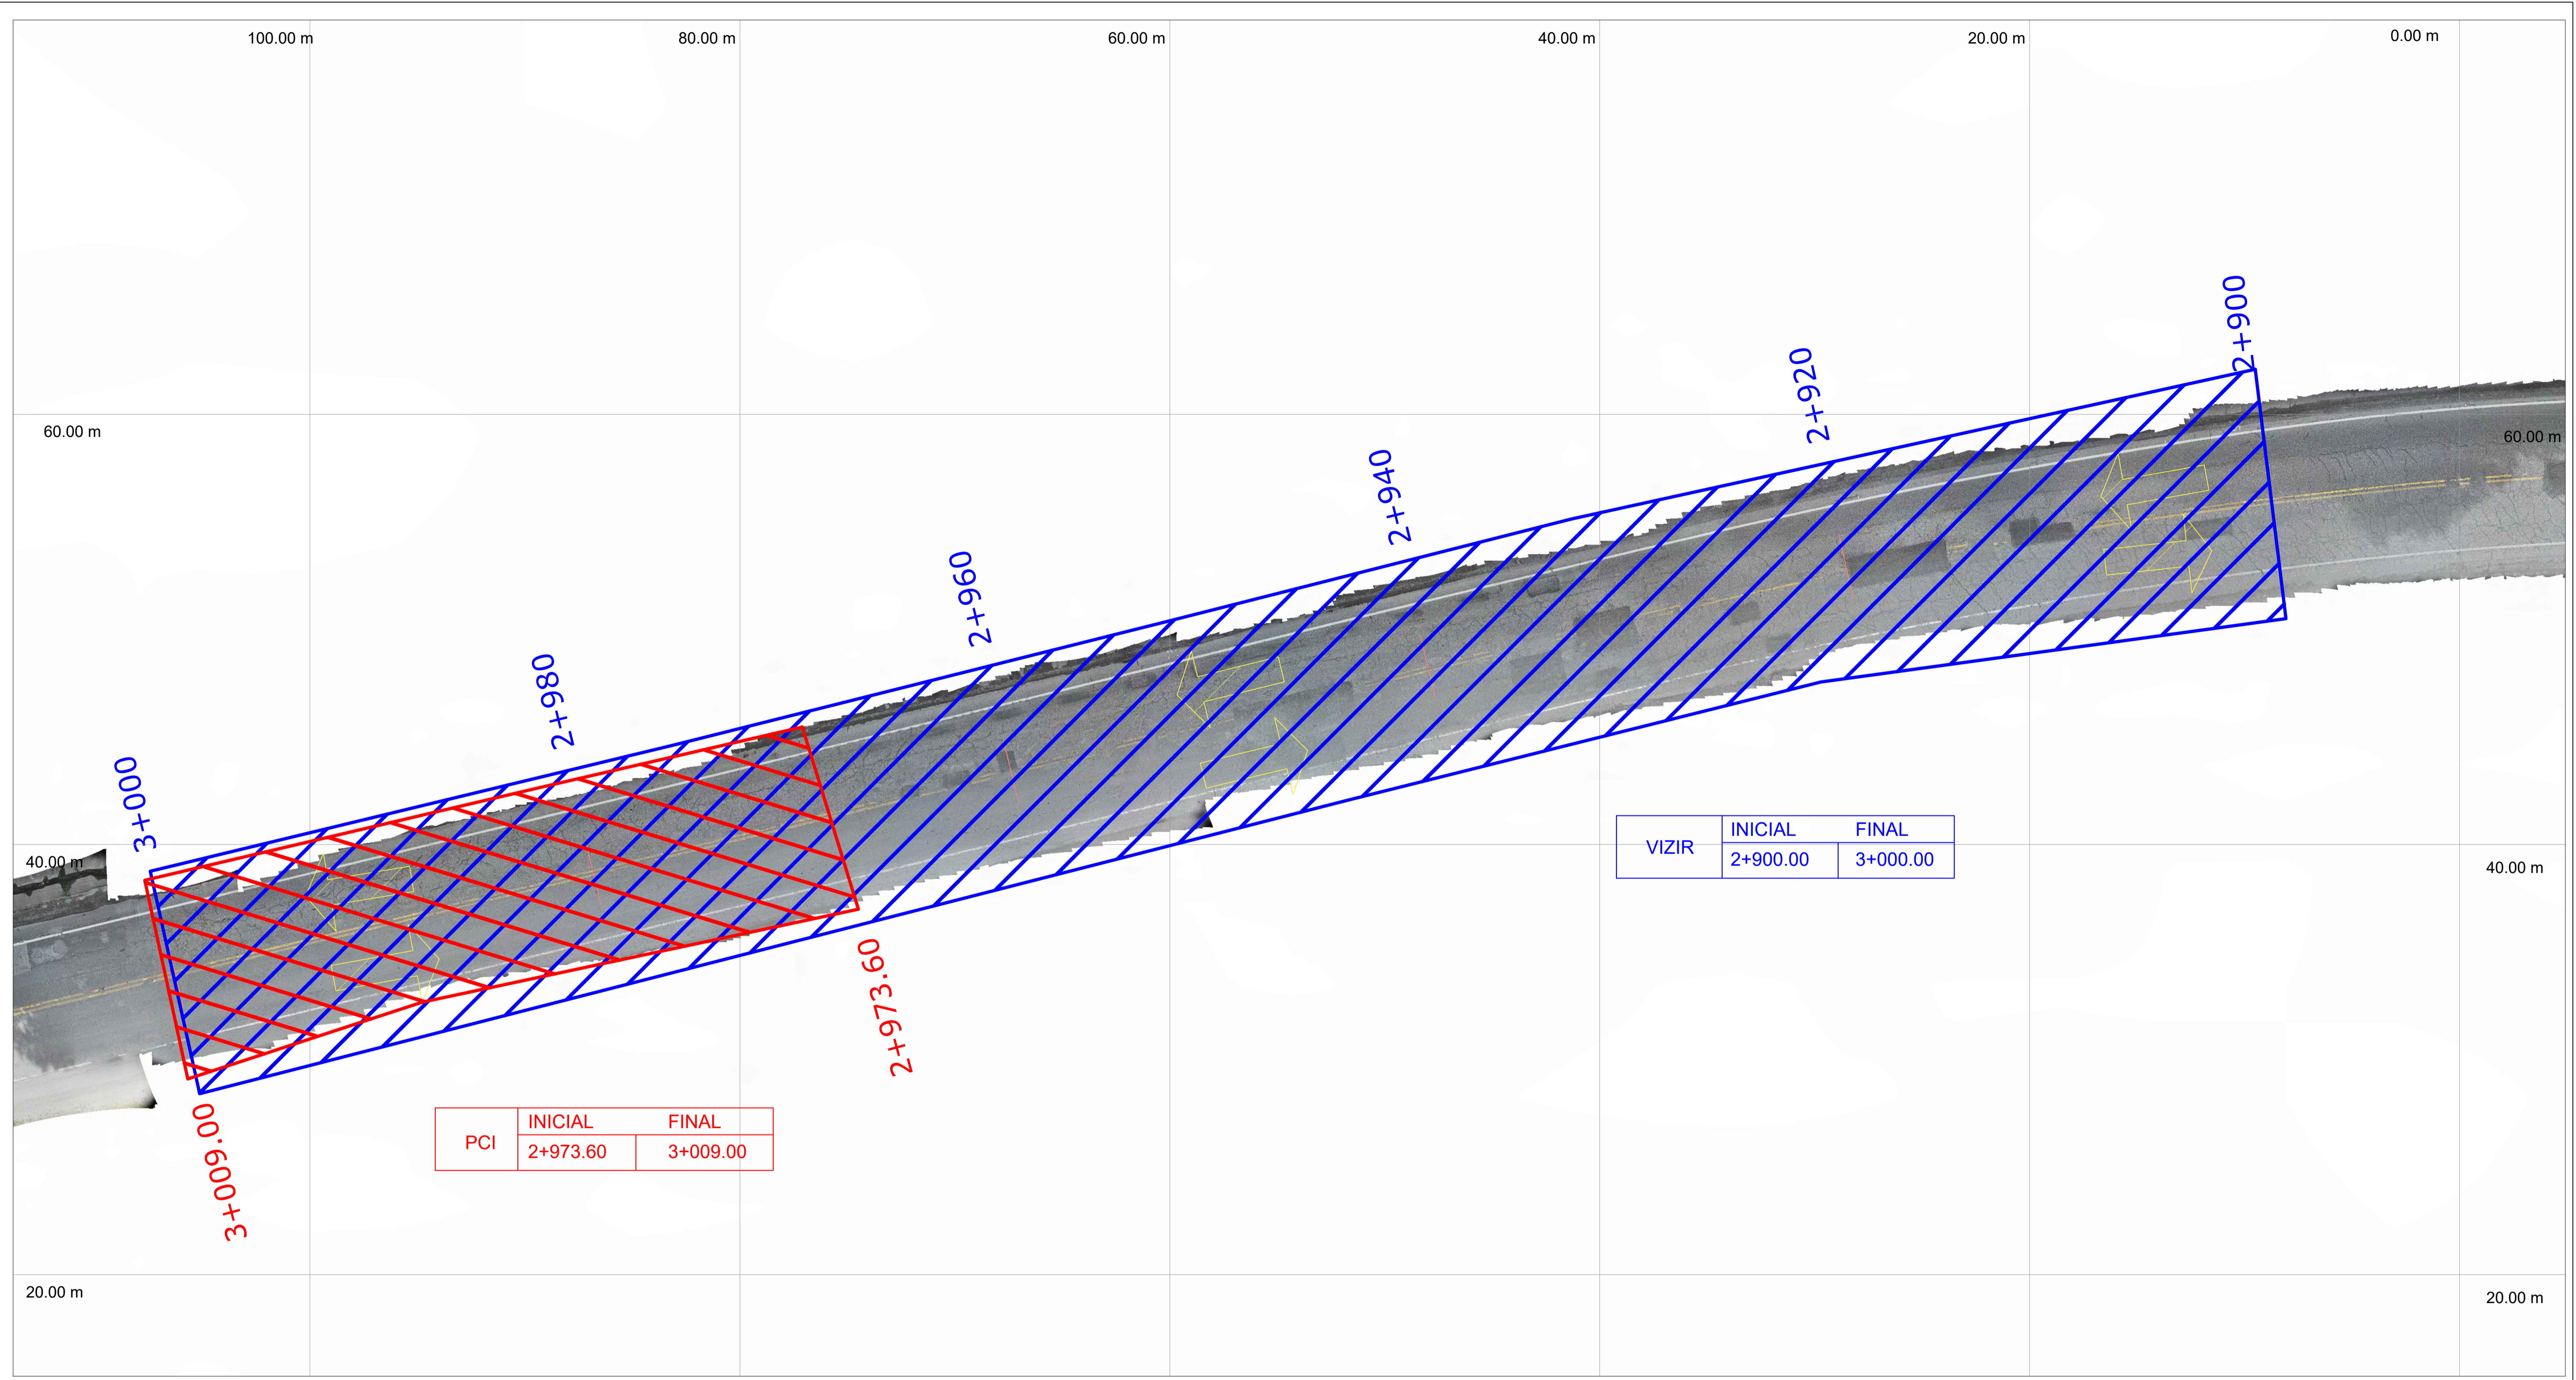
VIZIR	INICIAL	FINAL
	2+900.00	3+000.00

PCI	INICIAL	FINAL
	2+973.60	3+009.00

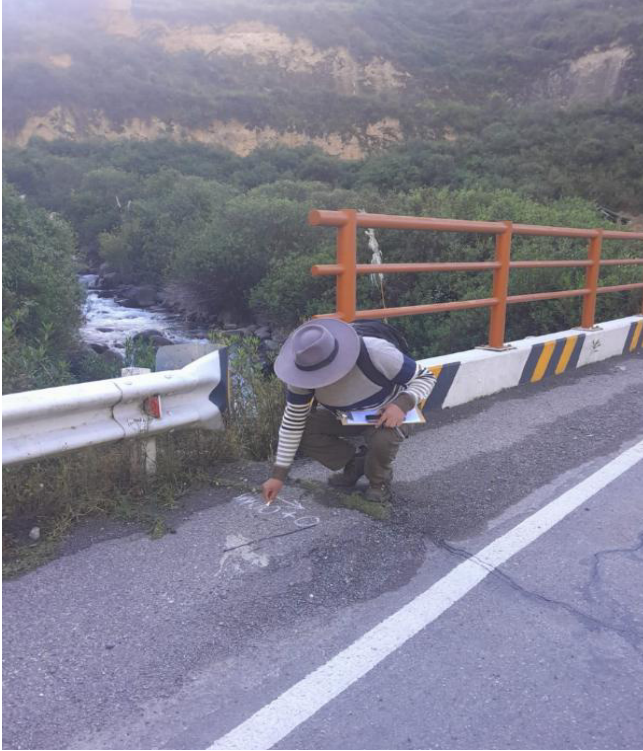
ANEXO H. Panel photographic**Foto N°1**

Ubicación de la progresiva 0+000

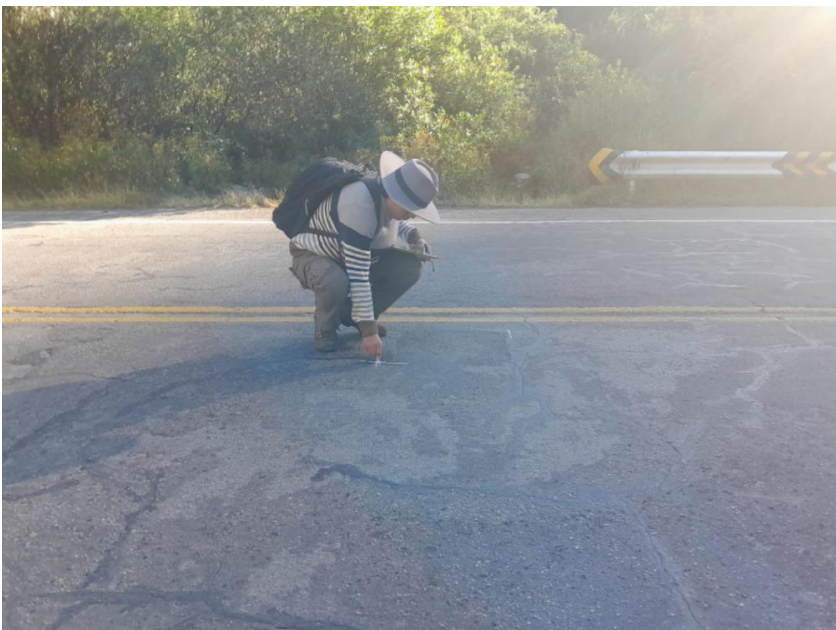
**Foto N°2**

Verificación en campo Progresiva 0+000 al 0+100
