**UNIVERSIDAD NACIONAL FEDERICO VILLARREAL
ESCUELA UNIVERSITARIA DE POSGRADO**

TESIS

**EVALUACIÓN DE LA SUPERFICIE DE RODADURA DE LAS
VÍAS QUE CONFORMAN EL DAMERO DE PIZARRO,
MEDIANTE EL ÍNDICE DE CONDICIÓN DE PAVIMENTOS**

**PRESENTADO POR:
ÁVILA LLACSAHUANGA LUÍS ALBERTO**

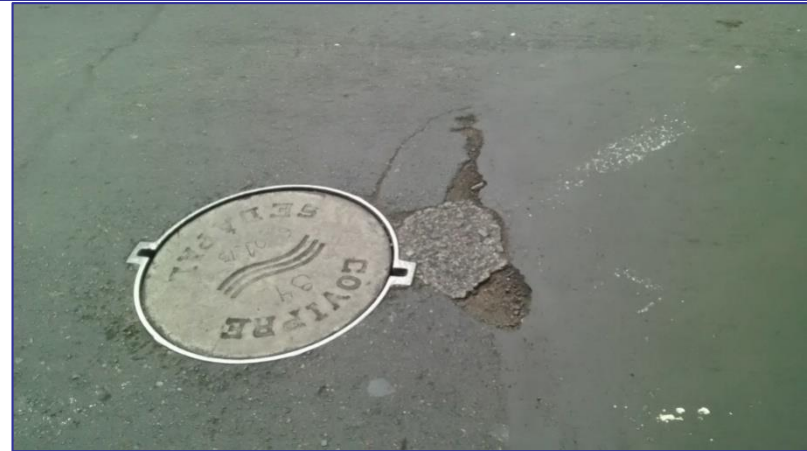
Bache colindante a tapa de buzón, nivel de severidad medio

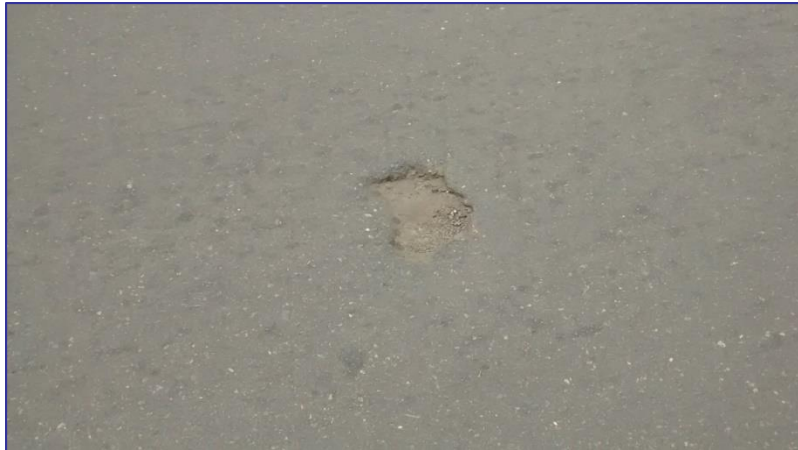
Bache, nivel de severidad bajo

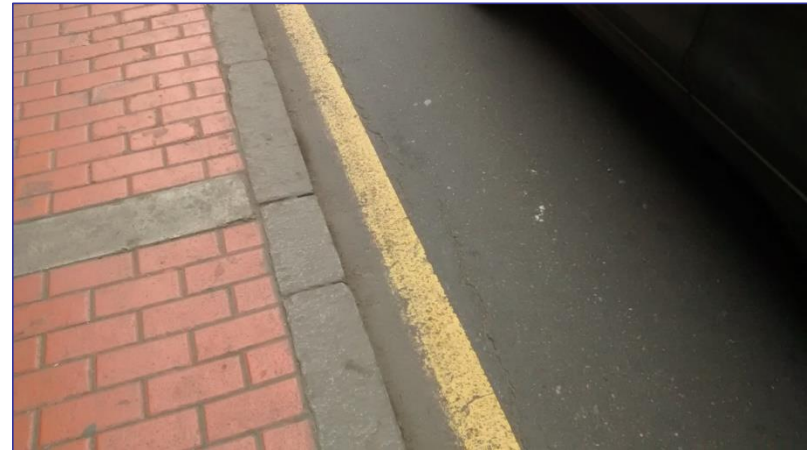
Fisura de borde, nivel de severidad bajo

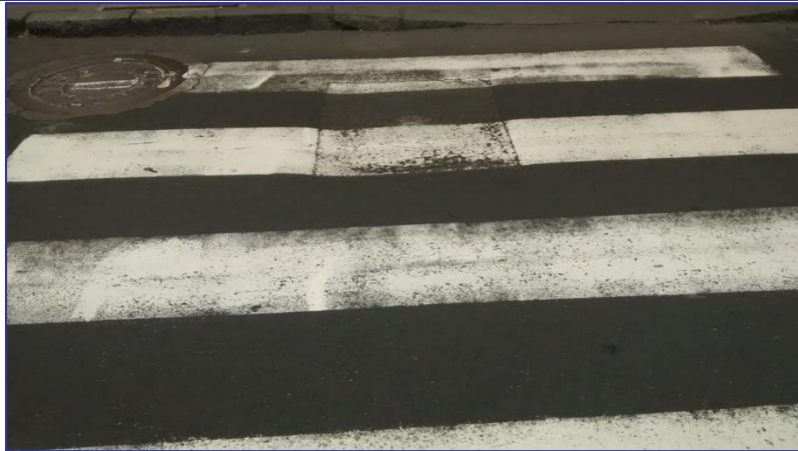
Parques y cortes utilitarios cerca de tapa telefónica, nivel de severidad bajo

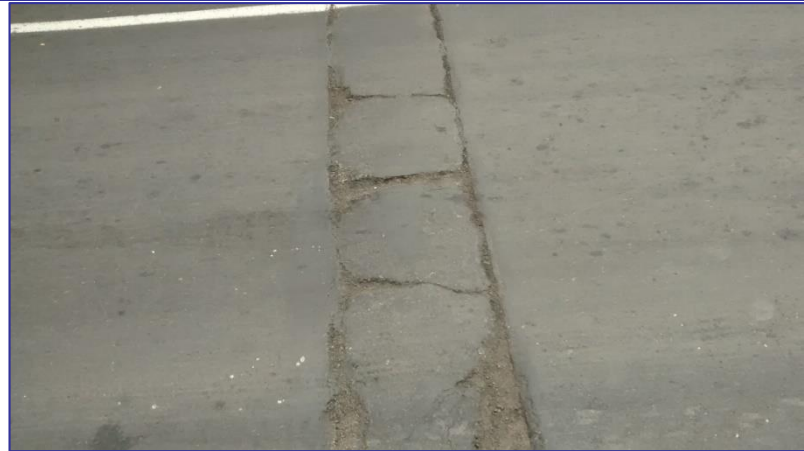
Bache, nivel de severidad medio

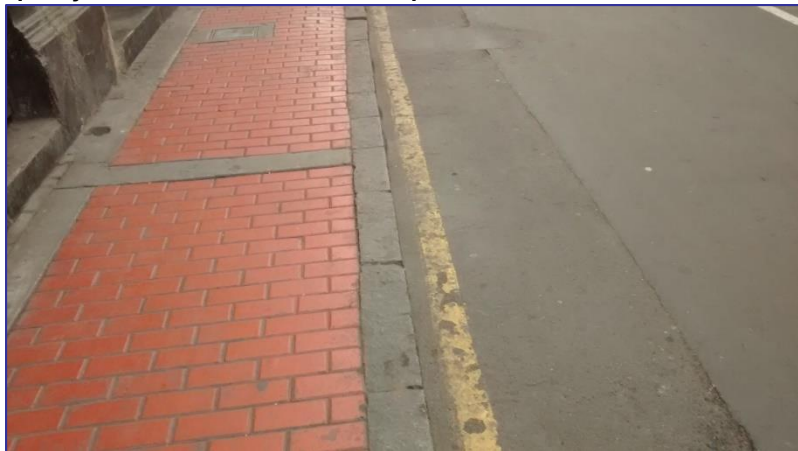
Parques y cortes utilitarios, nivel de severidad medio

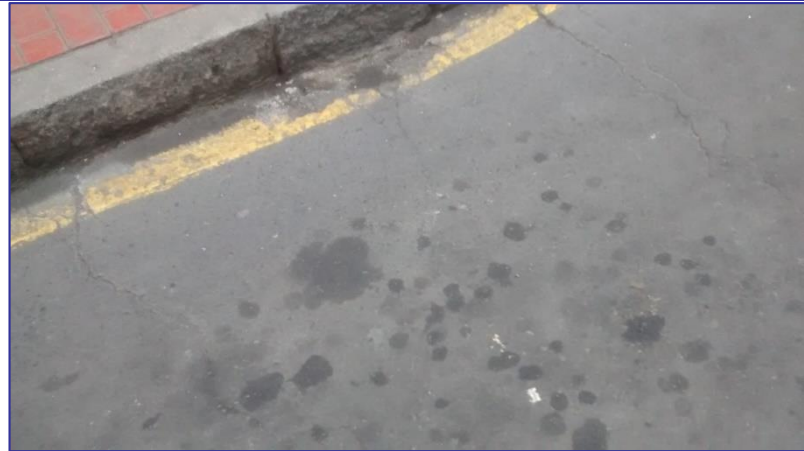
Fisuras transversales y hundimiento, niveles de severidad bajo

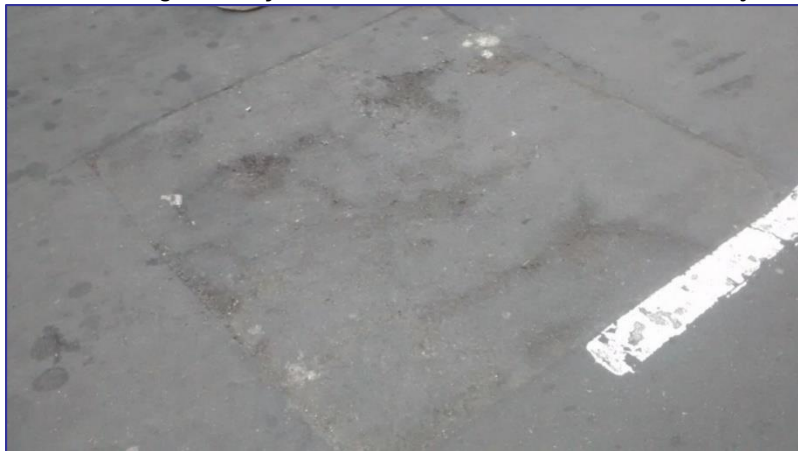
Parche y corte utilitario, nivel de severidad medio

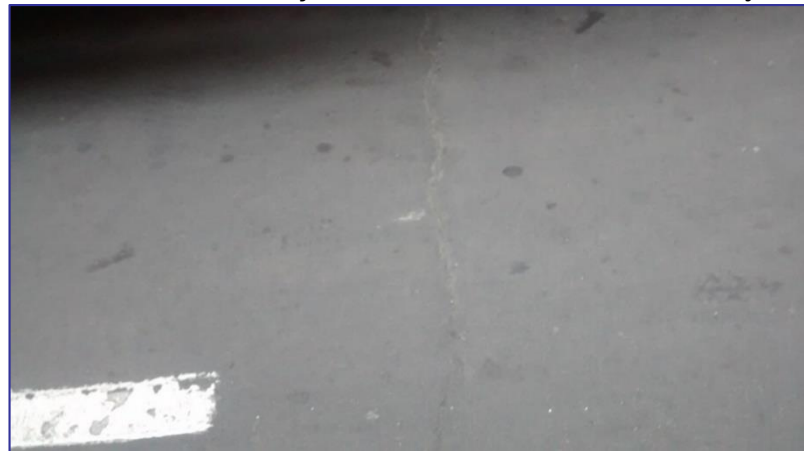
Fisura Transversal, nivel de severidad medio

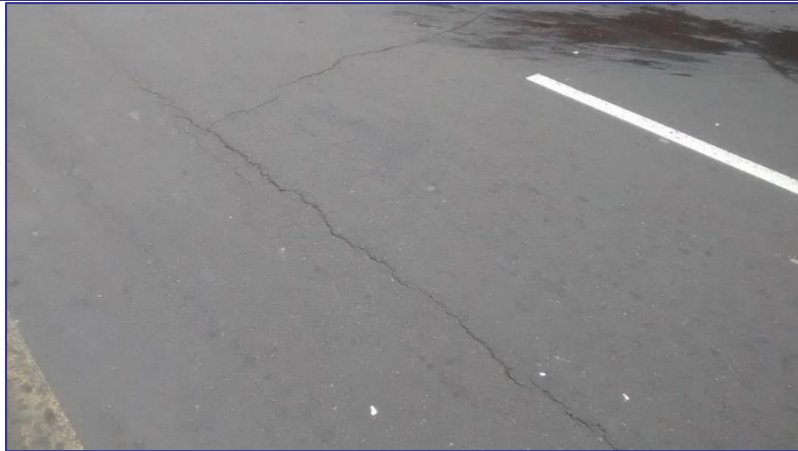
Fisura Longitudinal y transversal, nivel de severidad bajo

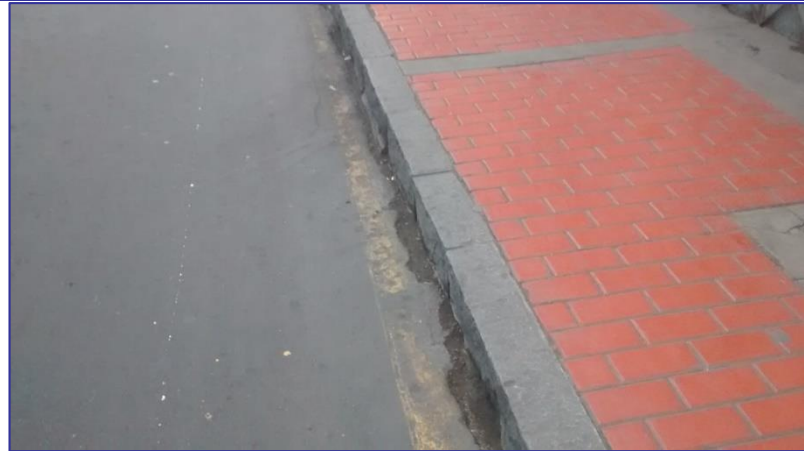
Se muestra la marcación con tinta para que se realice corte en el pavimento

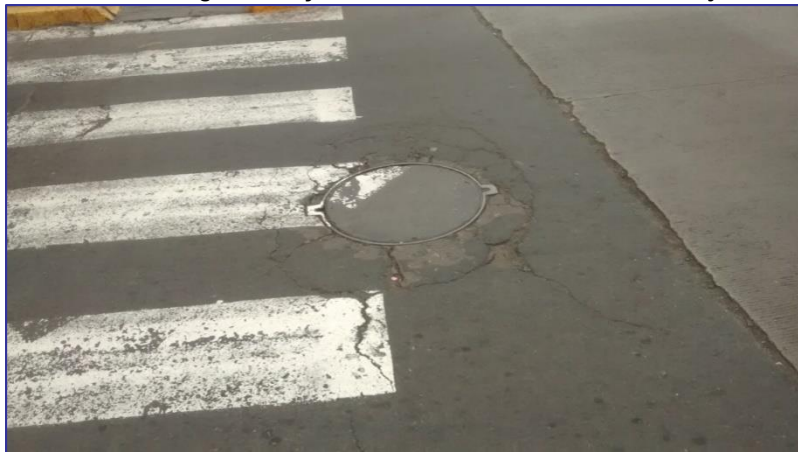
Fisuras en torno a tapa de buzón de Sedapal

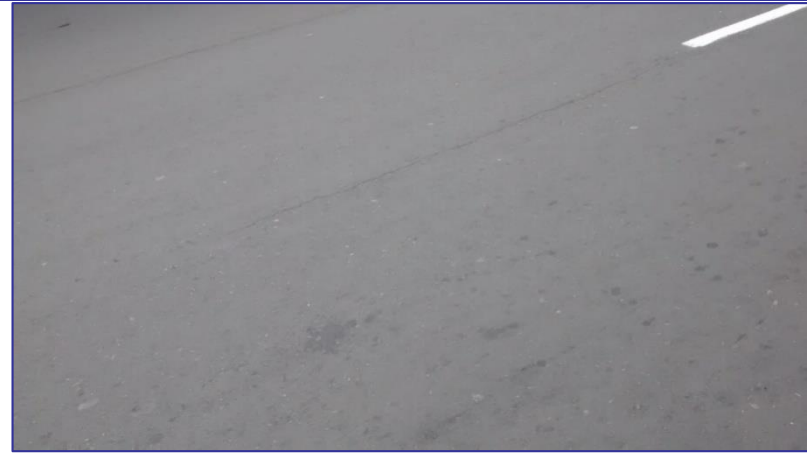
Fisuras longitudinales en paralelo, niveles de severidad bajo

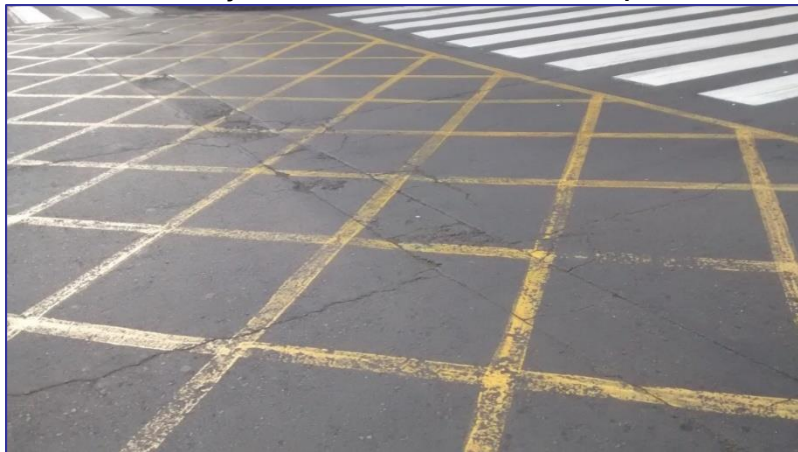
Corte en pavimento sin intervenir generando fisuras transversales y longitudinales en zona de seguridad

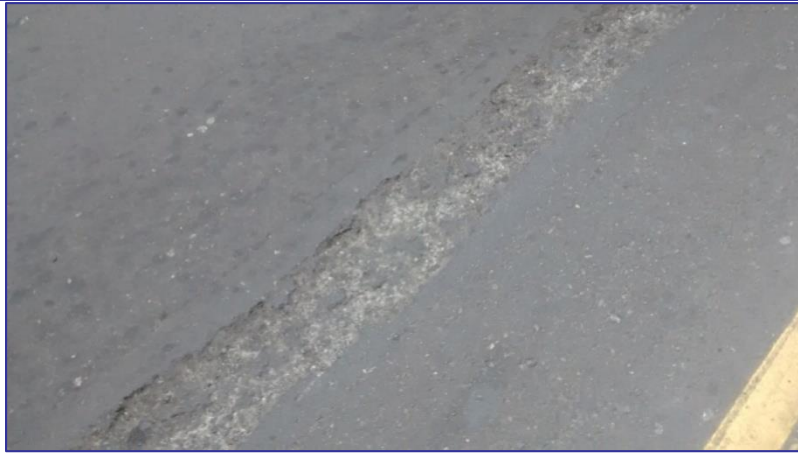
Bache, nivel de severidad medio

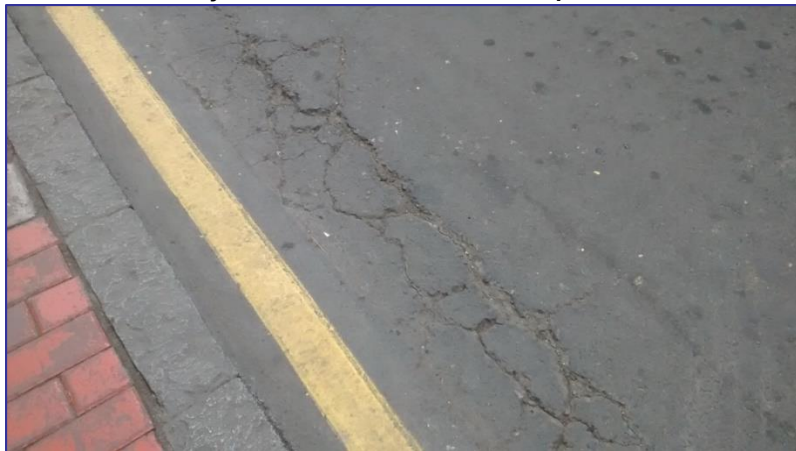
Corte longitudinal en vía, parche y fisuraciones colaterales

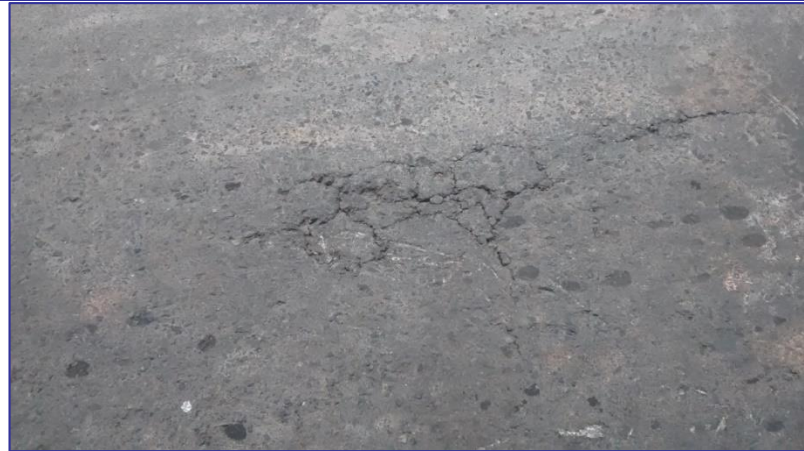
Fisuras en bloque presentes de manera natural

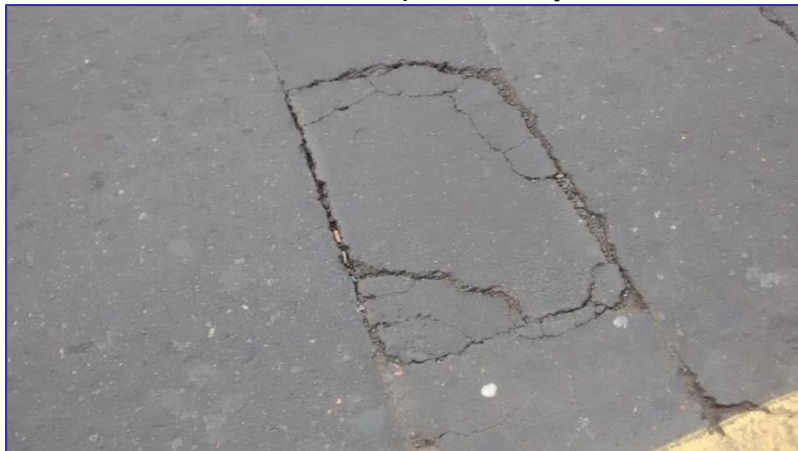
Parches y parches utilitarios con diferentes niveles de severidad

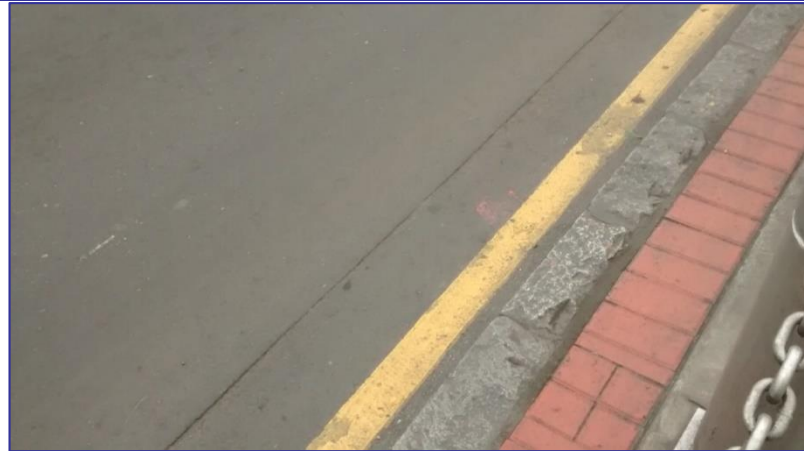
Corte en pavimento sin intervención

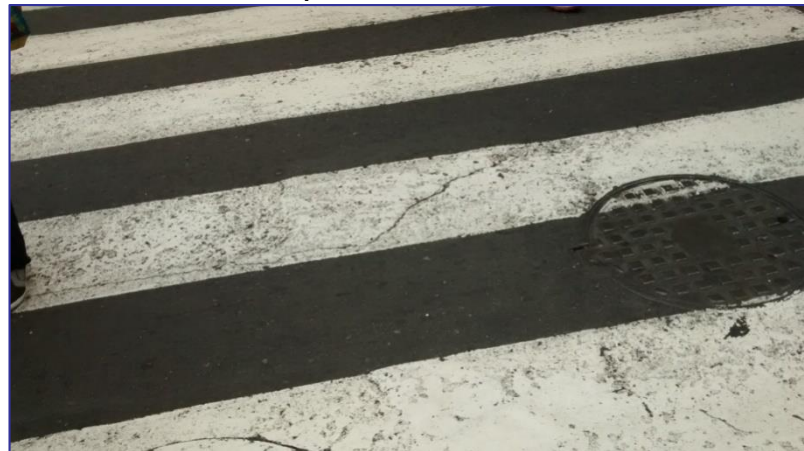
Fisuras y hundimiento en las cercanías de una cámara de telefonía

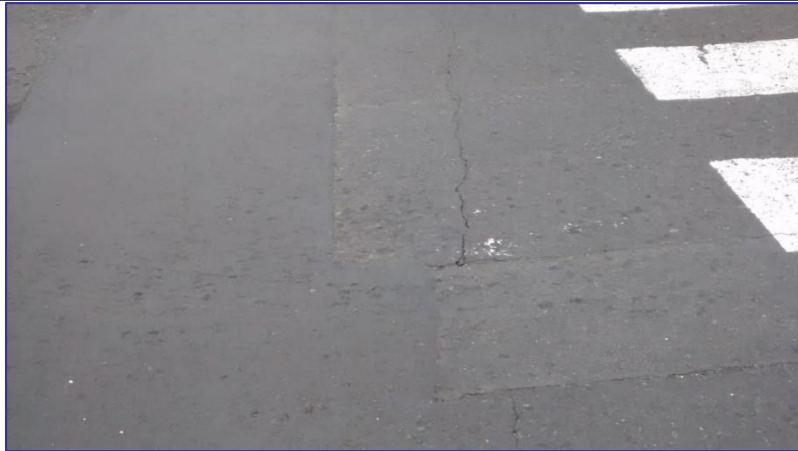
Convergencia de parches de cortes utilitarios en intersección

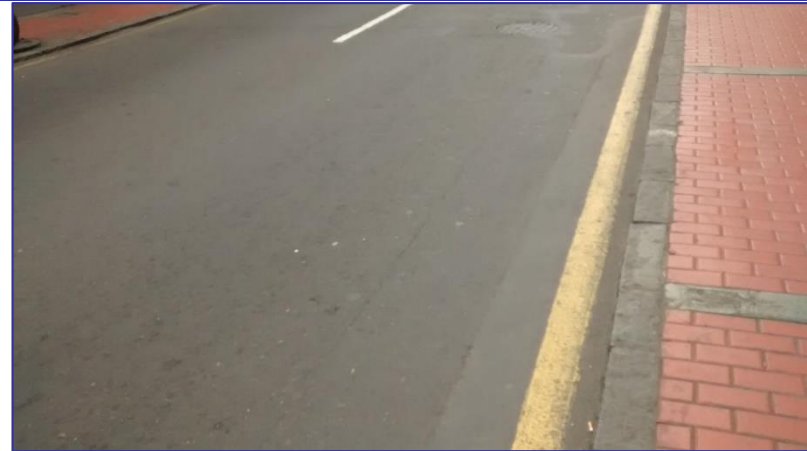
Canalizaciones vecinas de servicios dispuestas longitudinalmente

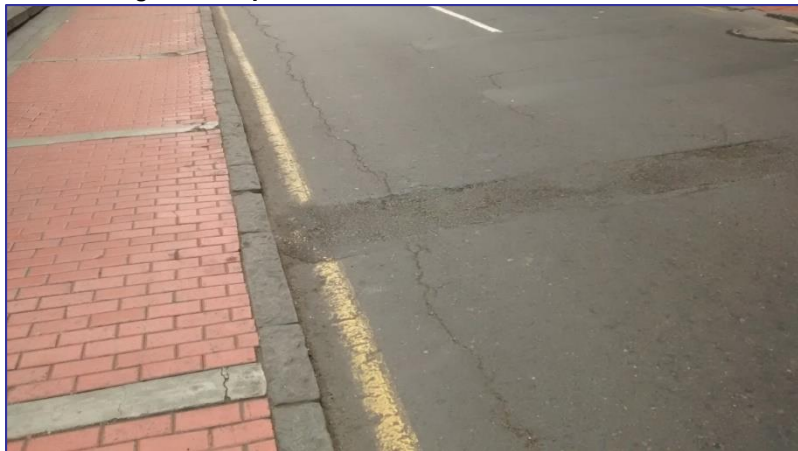
Fisura longitudinal y hundimiento transversal

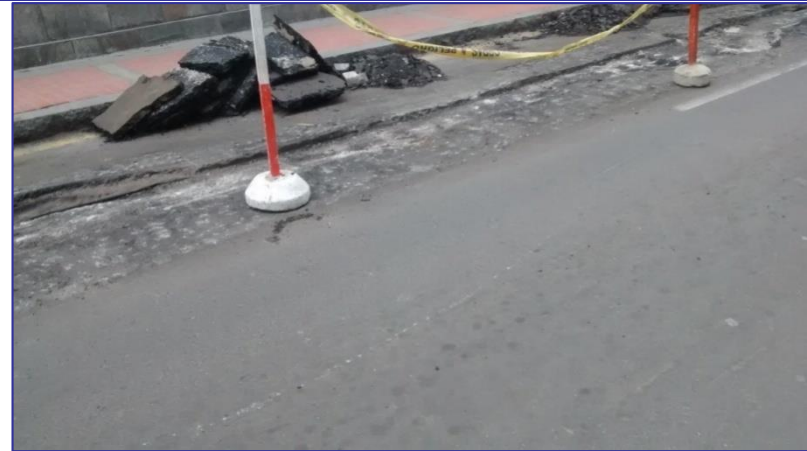
Pavimento retirado y colocación de elementos de seguridad

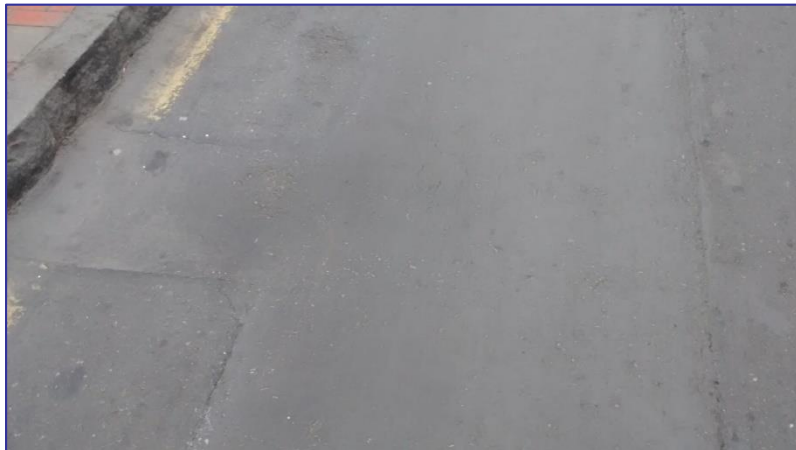
Parche de canalización y derivación a predio

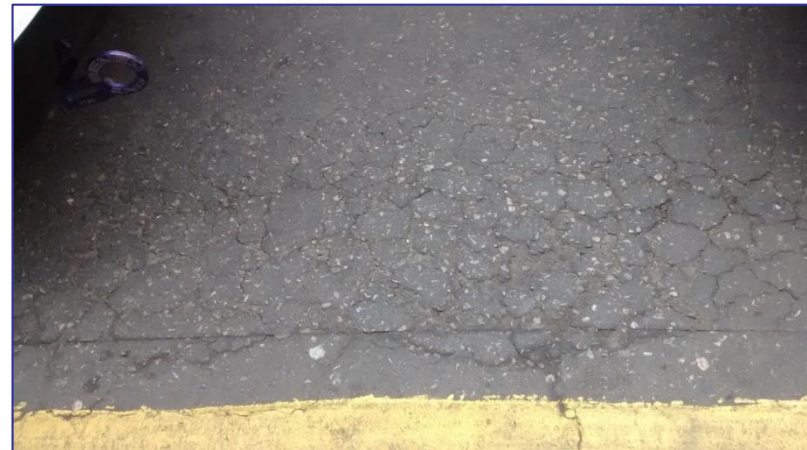
Piel de cocodrilo colindante con corte en pavimento para canalización

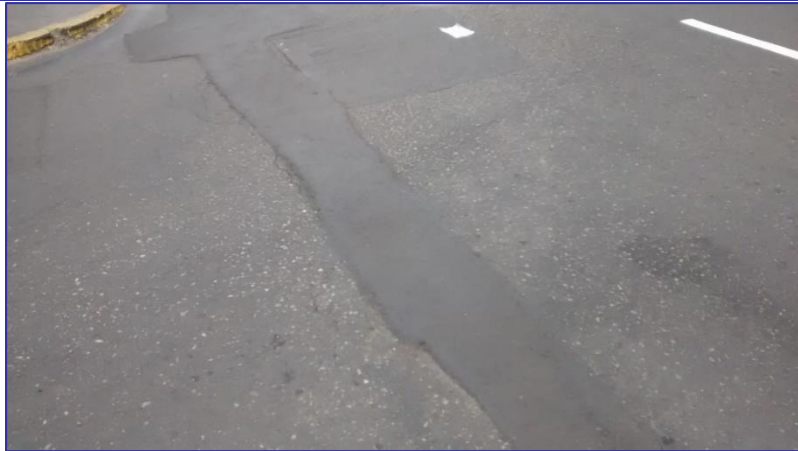
Pavimento resanado con una baja calidad

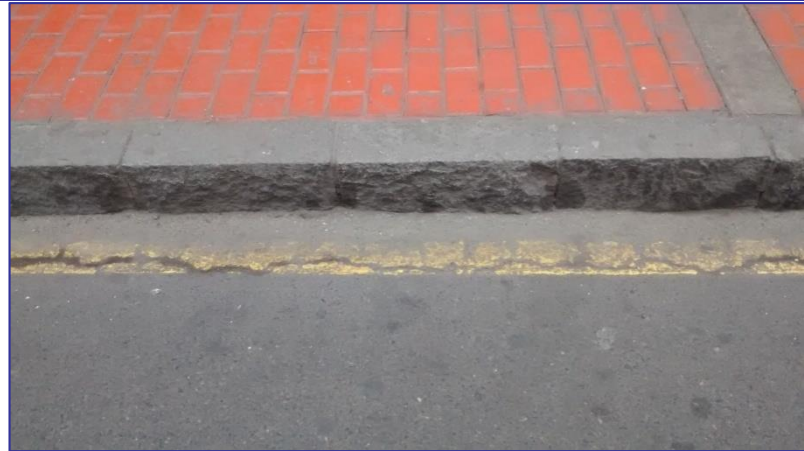
Fisura de borde sobre línea de restricción

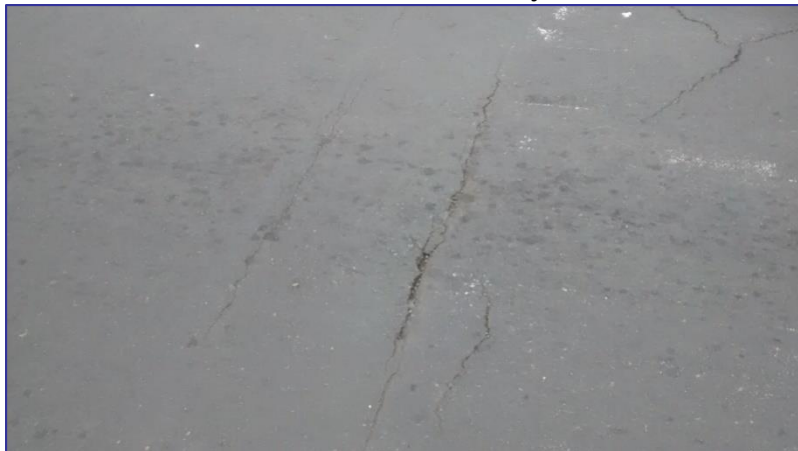
Pavimento en mal estado tramo Jr. Ancash – Av. Abancay

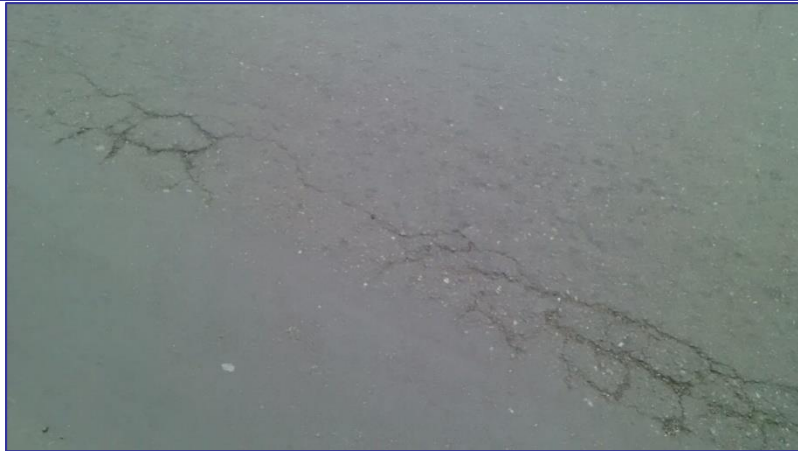
Fisuras en bloque en torno a canalización resanada

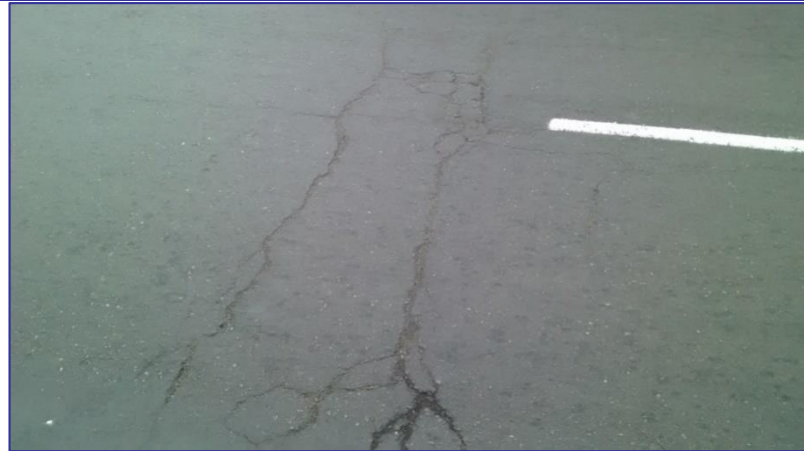
Fisuras en bloque sobre zanja con filtración

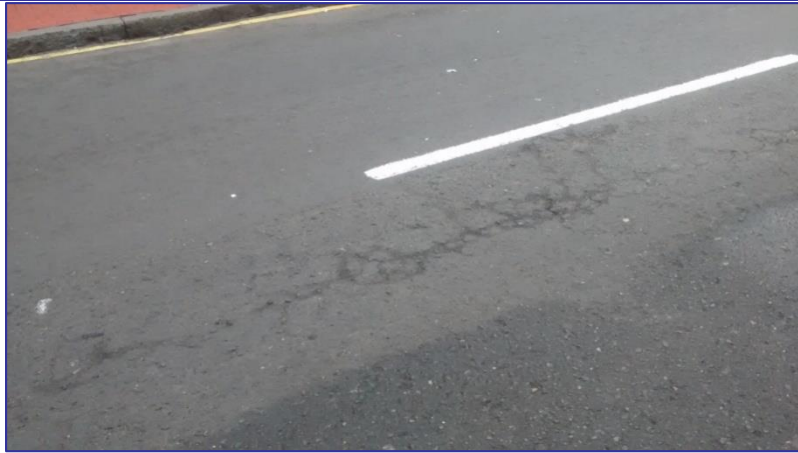
Fisuras longitudinales convergentes en buzón de Sedapal

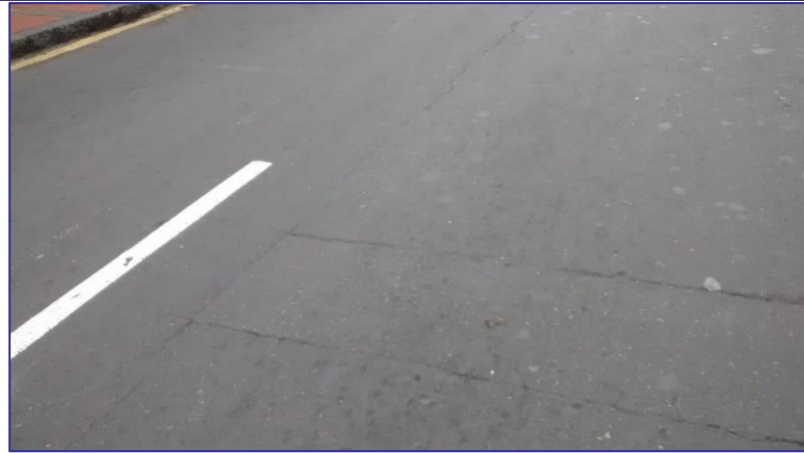
Fisuras en bloque y hundimiento en parte central de la vía

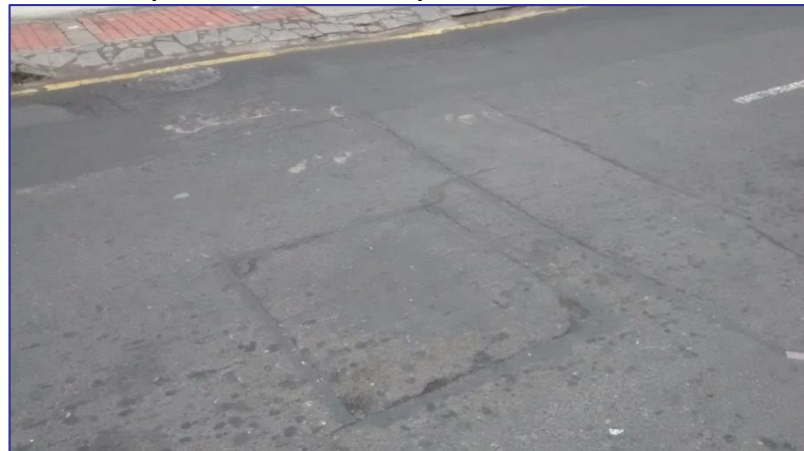
Rampa vehicular invadiendo la vía y reduciendo el ancho de los carriles

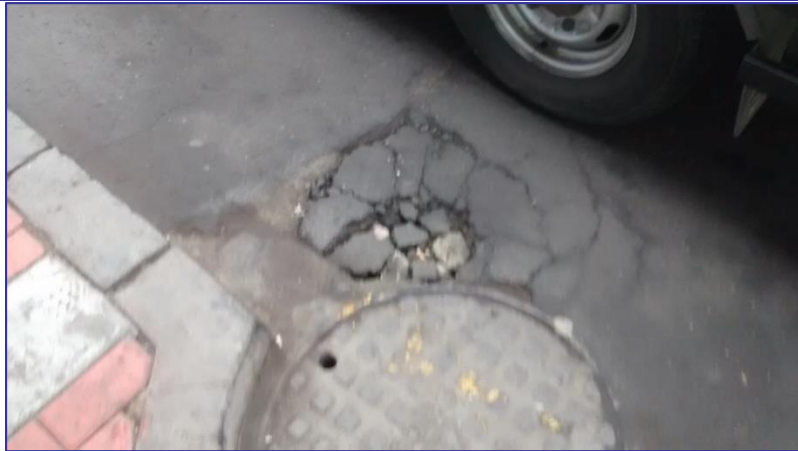
Parchado de canalización convergiendo en cámara de telefonía

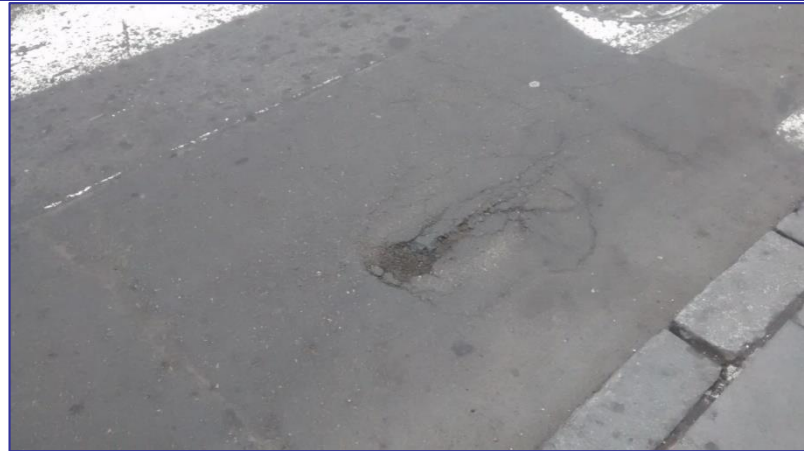
Bache por colapso de canalización mal trabajada

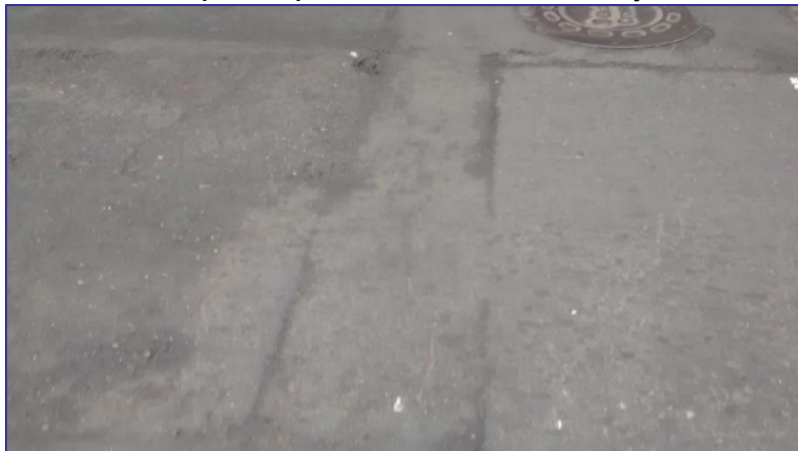
Parche colapsando por filtración de agua

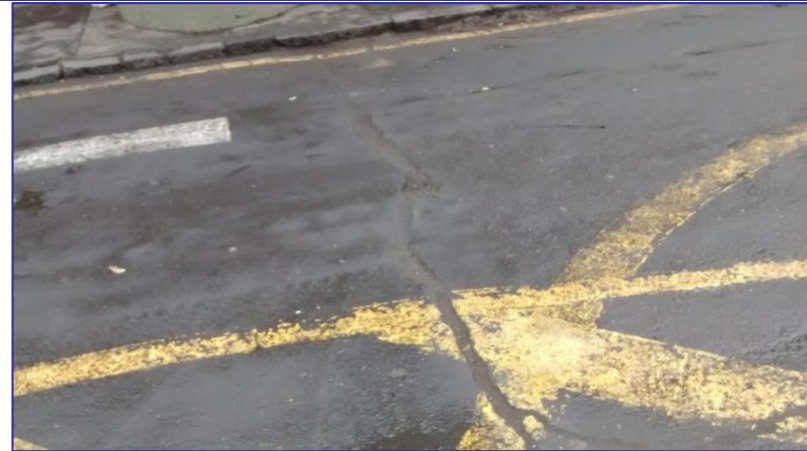
Corte para canalización no intervenido y parche con concreto en pavimento de asfalto

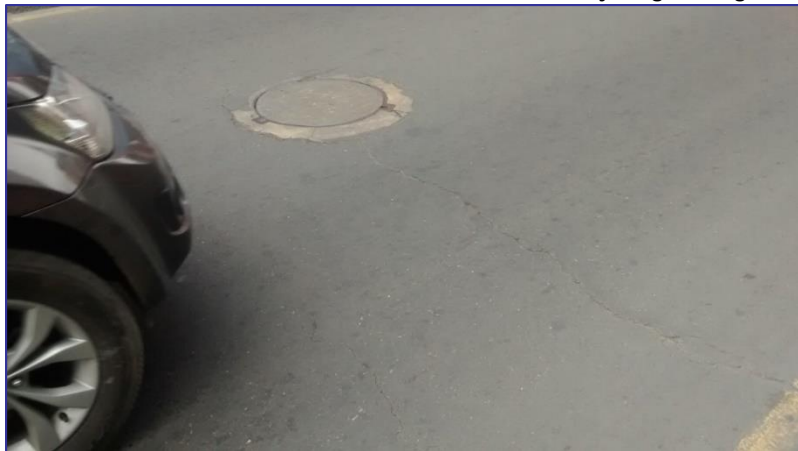
Bache en torno a tapa de buzón de desagüe

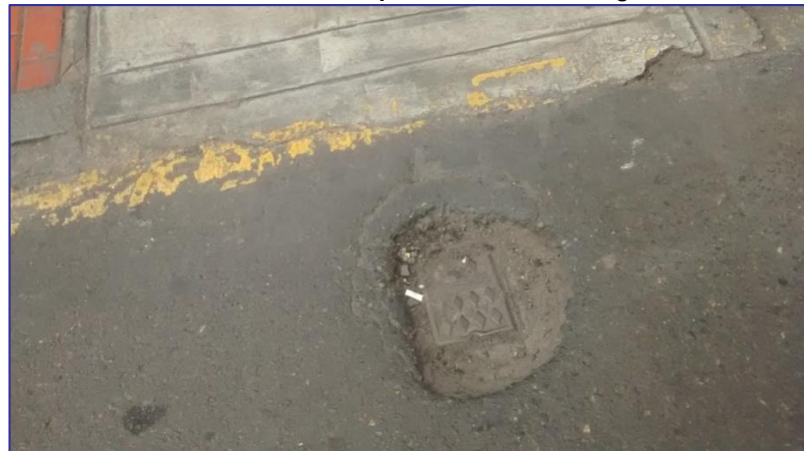
Fisura transversal converge en tapa de buzón de Sedapal

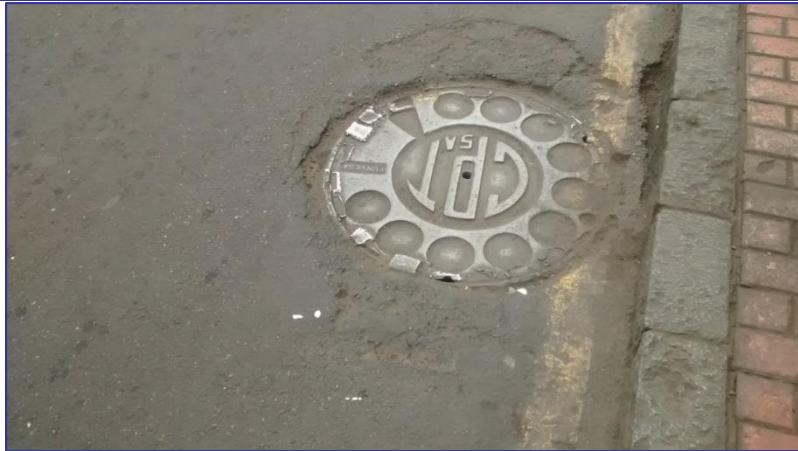
Bache producido por tapa de registro de Sedapal no nivelada

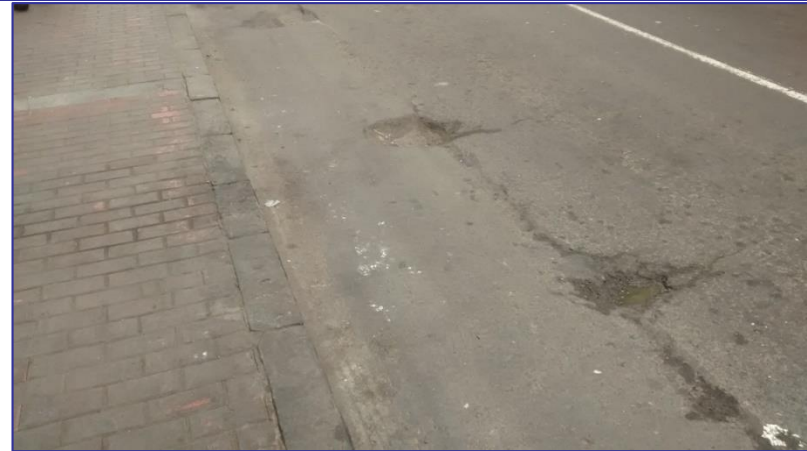
Bache producido por tapa de registro de cámara de telefonía no nivelada

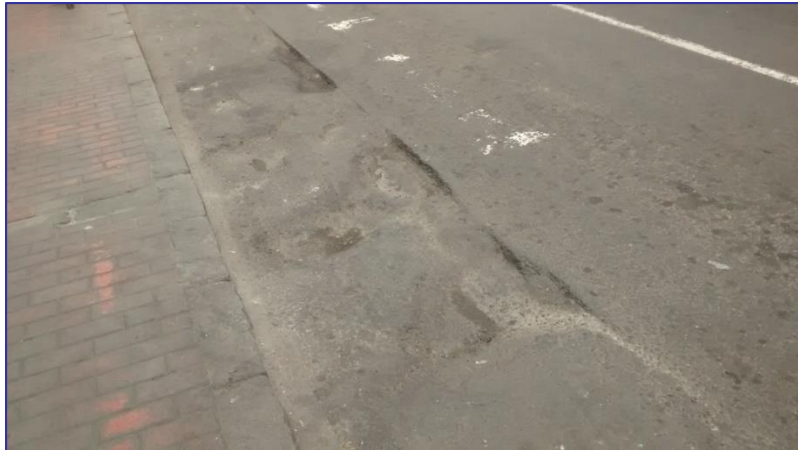
Baches colaterales a parche longitudinal de canalización

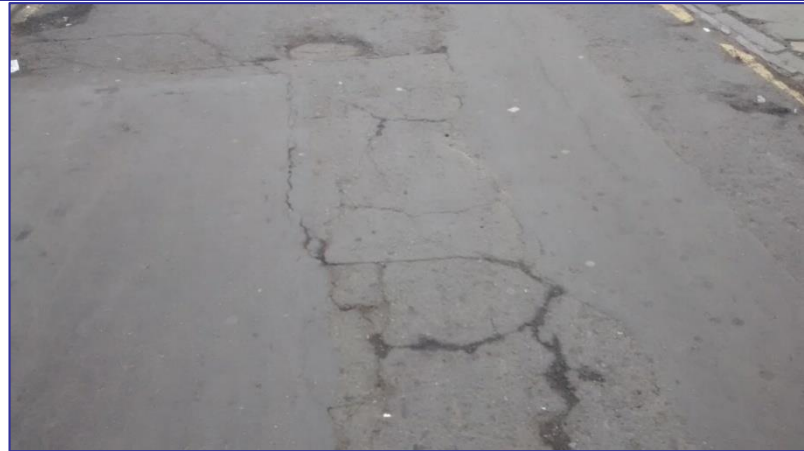
Parche colapsado colindante a tapa de antigua Compañía Peruana de Teléfonos

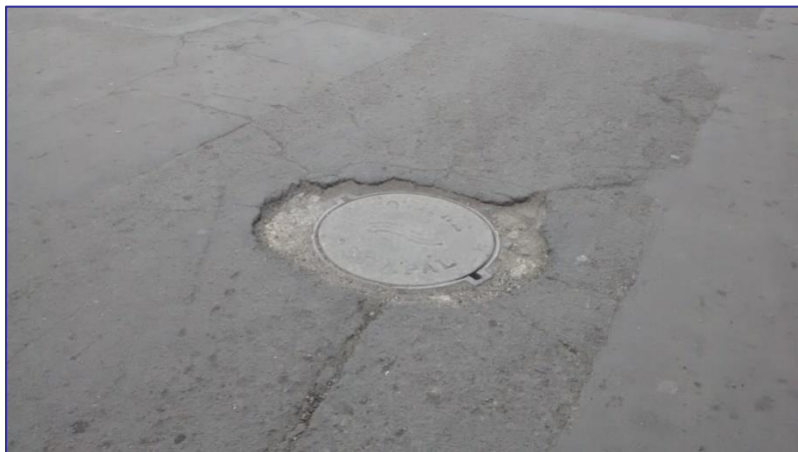
Fisuras en bloque por notable mal estado de zanja de desagüe

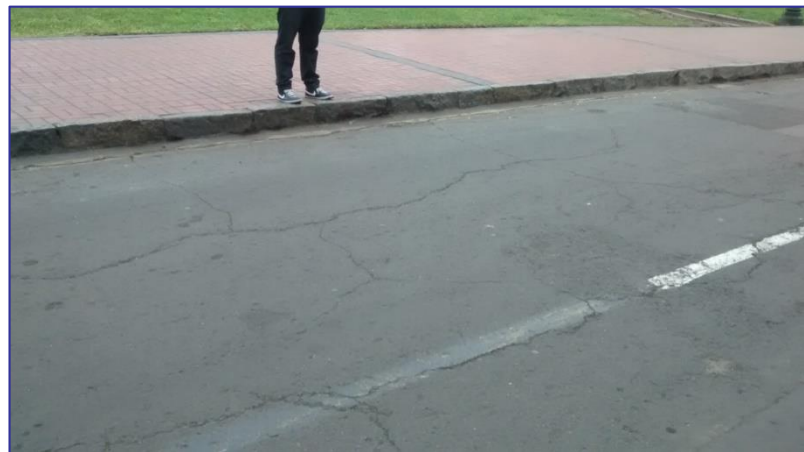
Entorno de tapa de desagüe causa bache y fisuras

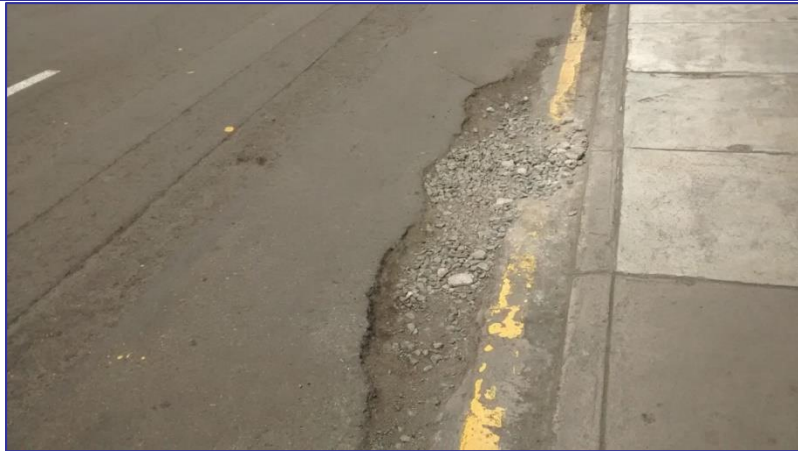
Pavimento colapsado con fisuras de múltiples características
